Hydromorfologické hodnocení vodního toku

Žehrovka

Bakalářská práce

Autor: Michal Folprecht

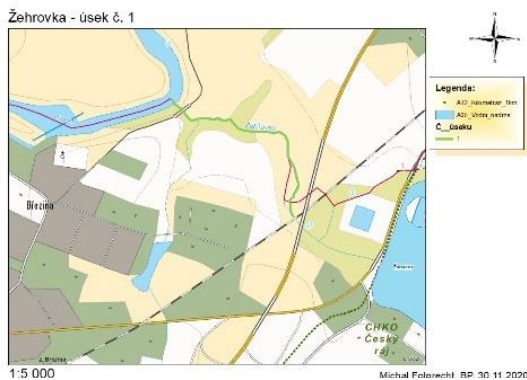
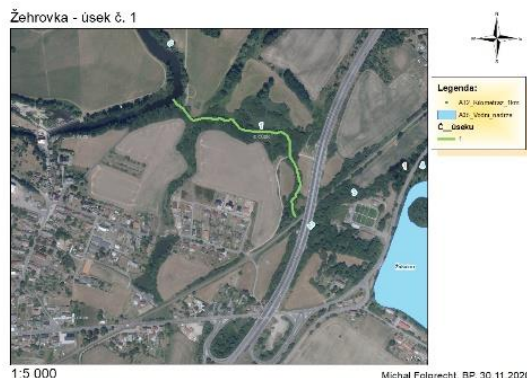
Obrázek 28: Úsek 1 (zdroj: Folprecht, 2020)

Na úseku se nachází několik propustků, které nijak neovlivňují tvar koryta a splaveninový režim. Nenachází se zde ani žádné stavby, které by ovlivňovaly migrační prostupnost. Vodní tok je v přírodě blízkém stavu. Trasa toku nebyla výrazně upravena, koryto má po celé úseku vegetativní opevnění a proto se na úseku sporadicky vyskytuje mrtvé dřevo. Okolí vodního toku je tvořeno porosty a je zde značný výskyt mokřadů.

Hodnocení stavu vodního toku: 77,0 %

Hodnocení nivy: 97,0 %

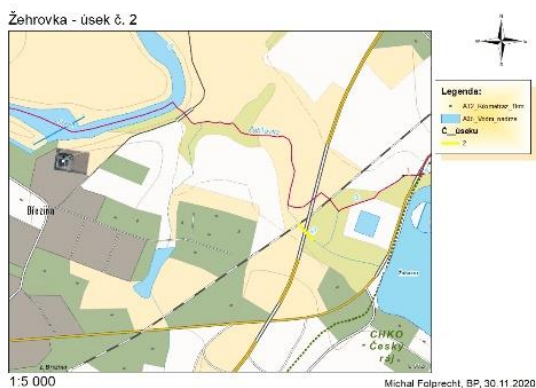
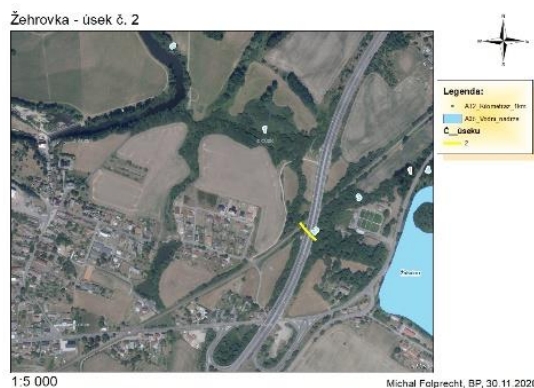
Obrázek 30: Úsek č. 2 (zdroj: Folprecht, 2020)

Tento úsek měří 66 m. Nachází se ve stejném povodí jako předchozí úsek, proto má i stejný dlouhodobý průtok. Nachází se rovněž v obci Březina u Mnichova Hradiště. V tomto případě bylo koryto toku výrazně ovlivněno stavbou dálničního a železničního mostu. Velkou část úseku tvoří betonové koryto s prahem na začátku úseku, který brání migrační prostupnosti. Kolem toku je jen minimum vegetace.

Hodnocení stavu vodního toku: 52,2 %

Hodnocení nivy: 13,3 %

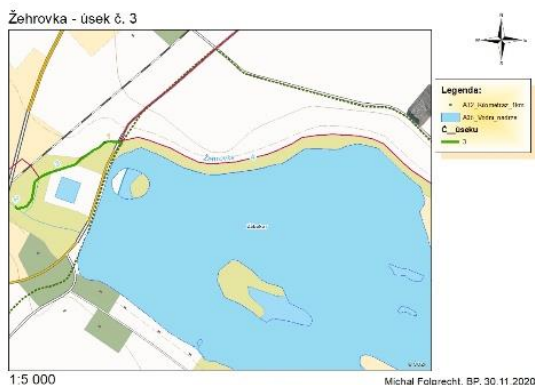
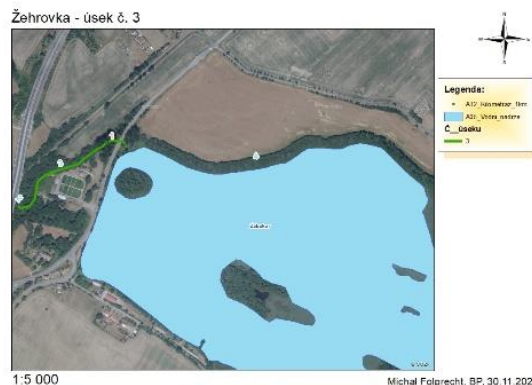
Obrázek 32: Úsek č. 3 (Zdroj: Folprecht, 2020)

Úsek pokračuje od mostů řešených v přechozím úseku směrem k Rybníku Žabakor a je ukončen silnicí 610 spojující Mnichovo Hradiště a Turnov. Na začátku úseku je levostranný přítok ze Žabakoru, dále pak opět levostranný přítok z místních sádek. Na opačném břehu Žabakoru se nacházel Žabakorský mlýn, který se nedochoval. Celková délka úseku činí 582,1 m, dlouhodobý průtok je 0,514 m³/s. Kromě silničního mostu na konci úseku není úsek zatížen žádnými stavbami. Výskyt dřevní hmoty je sporadický, migrační prostupnost je na daném úseku neomezena. Okolí vodního toku je tvořeno sádkami po levém břehu, na pravém břehu se vyskytuje trvalý travní porost.

Hodnocení stavu vodního toku: 76,6 %

Hodnocení nivy: 72,9 %

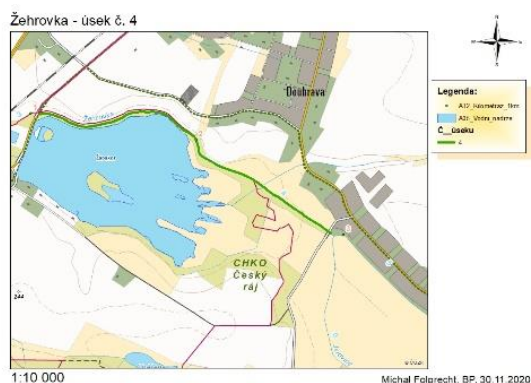
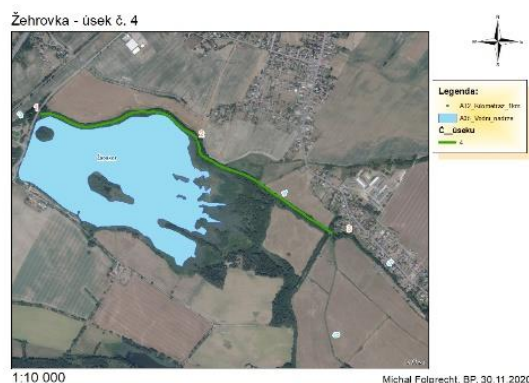
Obrázek 34: Úsek č. 4 (zdroj: Folprecht, 2020)

Pokračuje od silnice 610 k obci Žďár. Je dlouhý 1 880 m a dlouhodobý průtok v tomto úseku činí 0,514m³/s. Na začátku úseku se nachází hráz, která ovlivňuje migrační prostupnost a splaveninový režim. Na levém břehu se vyskytuje obtočný rybník Žabakor, do kterého přitéká voda z Žehrovky, do úseku č. 2 je naopak přiveden přítok z Žabakoru. Oba břehy jsou po celé délce úseku oklopeny stromořadím, což se příznivě projevuje na častém výskytu dřevní hmoty ve vodním toku. Na pravém břehu se nachází orná půda a trvalý travní porost. V tomto úseku přitéká levostranný přítok Arnoštický potok (v některých podkladech se objevuje název Jalovice).

Hodnocení stavu vodního toku: 62,8 %

Hodnocení nivy: 72,1 %

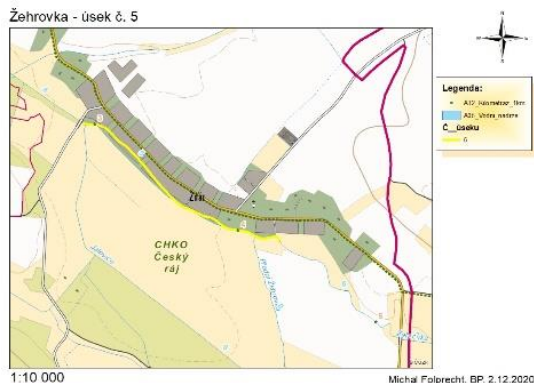
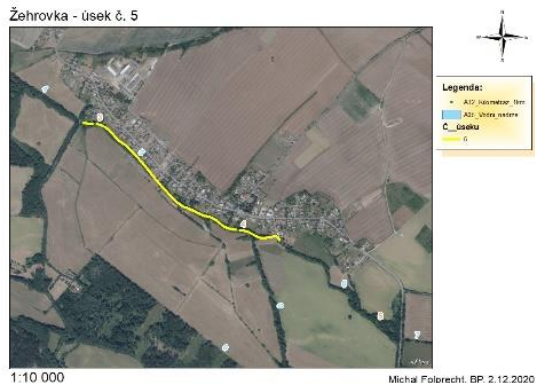
Obrázek 37: Úsek 5 (zdroj: Folprecht, 2020)

Tento úsek pokračuje od soutoku s Arnoštickým potokem na konec obce Žďár. Celý úsek dlouhý 1318 m protéká intravilánem obce. Dlouhodobý průtok v tomto úseku činí 0,445 m³/s. Na začátku úseku se vyskytuje hráz, která narušuje migrační prostupnost do dalšího úseku, jinak se na daném úseku vyskytuje pouze několik menších propustků a lávek, které neovlivňují splaveninový režim. V tomto úseku přitéká zpět do Žehrovky levostranný přítok Přední Žehrovka, který z Žehrovky odtéká v 7. úseku.

Hodnocení stavu vodního toku: 41,4 %

Hodnocení nivy: 38,3 %

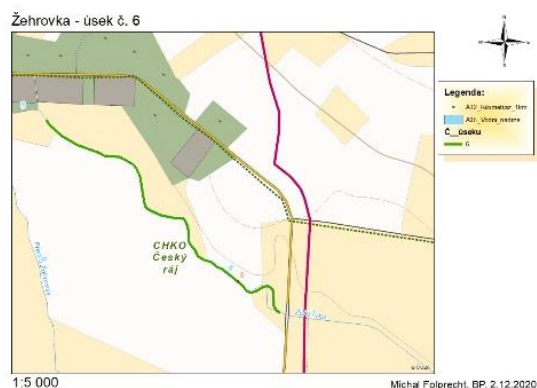
Obrázek 38: Úsek č. 6 (zdroj: Folprecht, 2020)

Od obce Žďár začíná úsek č. 6, který je ukončen mostem přes silnici Žďár – Žehrov. Dlouhodobý průtok je 0,445 m³/s. Okolí celého úseku je z obou stran tvořeno ornou půdou a trvalými travními porosty, oba břehy jsou po celé délce úseku obklopeny stromy a tím zajištěn častý výskyt dřevní hmoty ve vodním toku. Daný úsek je migračně prostupný.

Hodnocení stavu vodního toku: 76,8 %

Hodnocení nivy: 86,9 %

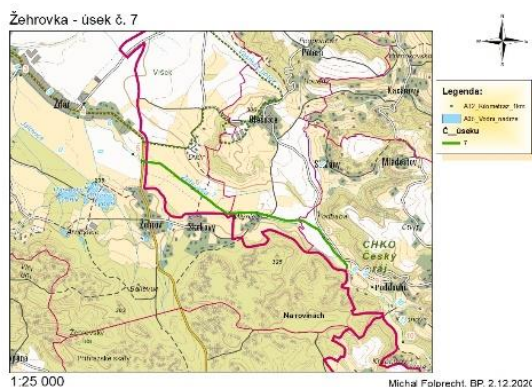
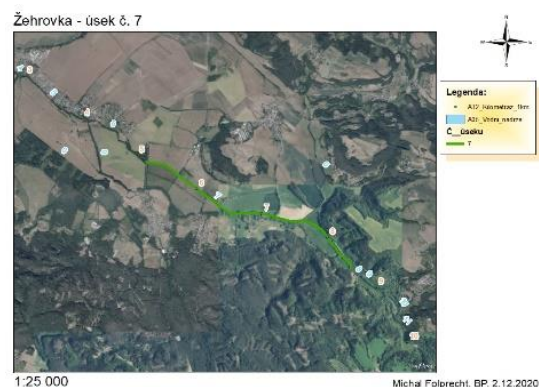
Obrázek 40: Úsek č. 7 (Zdroj: Folprecht, 2020)

Hodnocení stavu vodního toku: 69,7 %

Hodnocení nivy: 73,1 %

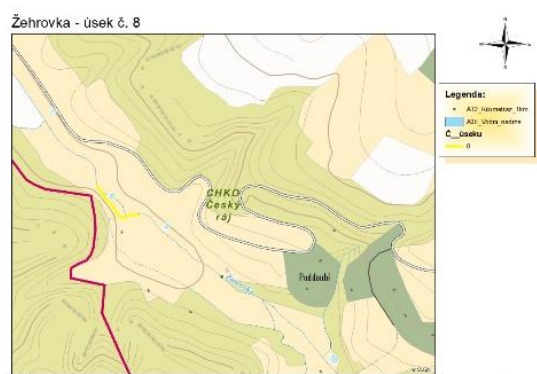
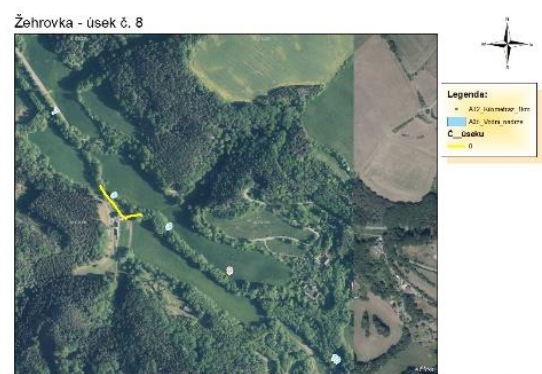
Obrázek 43: Úsek č. 8 (zdroj: Folprecht, 2020)

Hodnocení stavu vodního toku: 59,9 %

Hodnocení nivy: 37,7 %

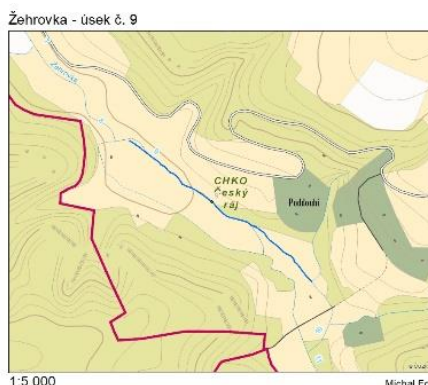
Obrázek 44: Úsek č. 9 (zdroj: Folprecht, 2020) Obrázek 45: Úsek č. 9 (zdroj: Folprecht, 2020)

Hodnocení stavu vodního toku: 83,2 %

Hodnocení nivy: 91,4 %

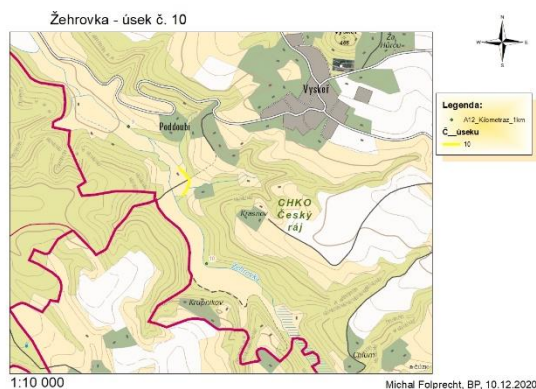
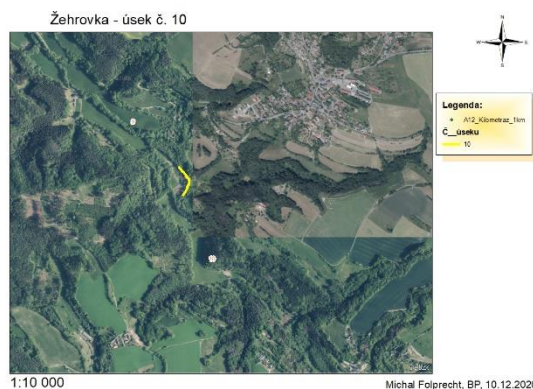
Obrázek 47: Úsek č. 10 (zdroj: Folprecht, 2020)

Hodnocení stavu vodního toku: 43,0 %

Hodnocení nivy: 56,3 %

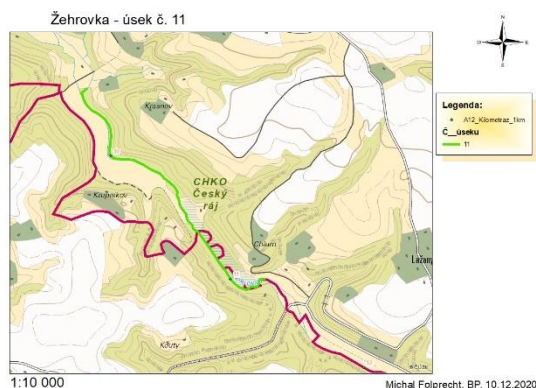
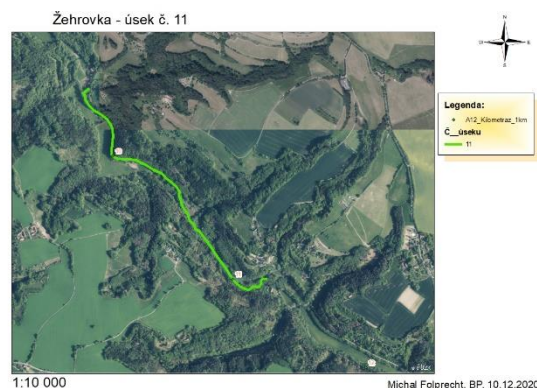
Hodnocení stavu vodního toku: 75,5 %

Hodnocení nivy: 86,9 %

Obrázek 49: Úsek 11 (zdroj: Folprecht, 2020)

Obrázek 48: Úsek 11 (zdroj: Folprecht, 2020)

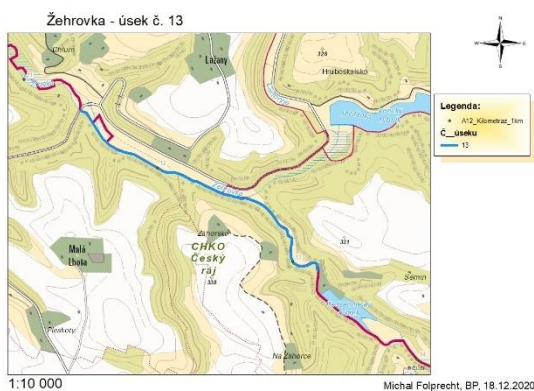
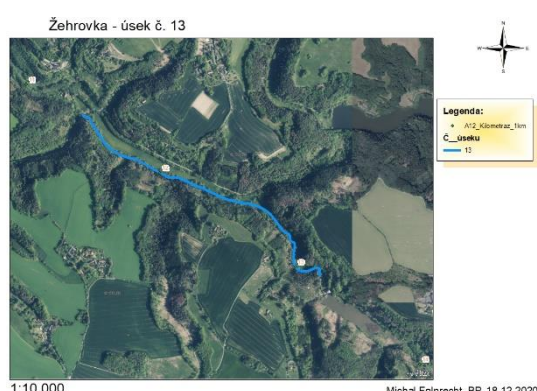
Úsek ovlivněn žádnými stavbami, okolí toku tvoří skalní útvary, trvalé travní porosty a pozemky určené k plnění funkcí lesa. V toku se vyskytuje dřevní hmota, ale nevytváří významné struktury.

Hodnocení stavu vodního toku: 86,2 %

Hodnocení nivy: 100 %

Obrázek 53: Úsek č. 13 (zdroj: Folprecht, 2020)

Obrázek 52: Úsek č. 13 (zdroj: Folprecht, 2020)

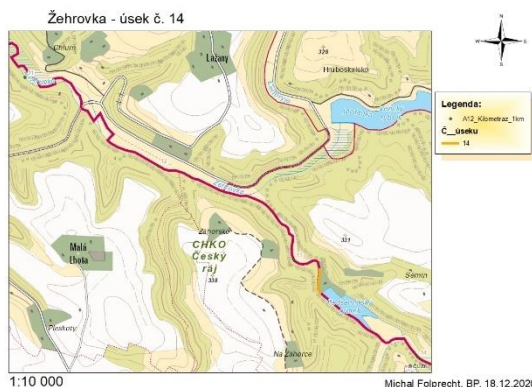
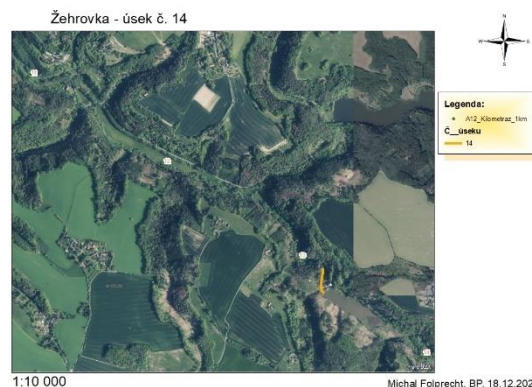
Nachází se u Podsemínského mlýna, úsek je zakončen Podsemínským rybníkem. Měří pouze 121 m, dlouhodobý průtok je 0,153 m³/s. Úsek je poznamenán antropogenní činností člověka. V minulosti zde proběhla výstavba vodního mlýnu a rybníku, což se negativně projevilo na hydromorfologickém stavu tohoto úseku. Byl zde vybudován náhon k mlýnu, který ovlivnil splaveninový režim a od hráze rybníka je narušena migrační prostupnost. Částečně je koryto opevněno z lomového kamene.

Okolí toku je tvořeno mlýnem na pravém břehu a lesními porosty v kombinaci se skalními útvary na levém břehu.

Hodnocení stavu vodního toku: 20,3 %

Hodnocení nivy: 55,9 %

Obrázek 55: Úsek č. 14 (zdroj: Folprecht, 2020)

Obrázek 54: Úsek č. 14 (zdroj: Folprecht, 2020)

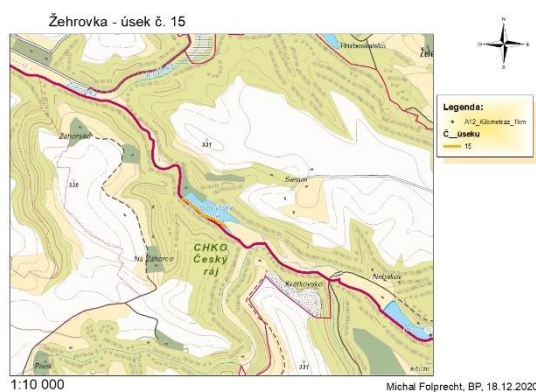
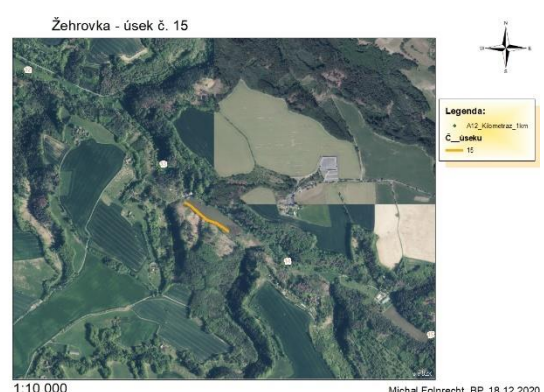
Rybník negativně ovlivňuje splavinový režim, korytotvorný průtok a průtok Q_{330d}. Migrační prostupnost je ovlivněna hrází rybníka.

Hodnocení stavu vodního toku: 21,0 %

Hodnocení nivy: 61,7 %

Obrázek 56: Úsek č. 15 (zdroj: Folprecht, 2020)

Obrázek 57: Úsek č. 15 (zdroj: Folprecht, 2020)

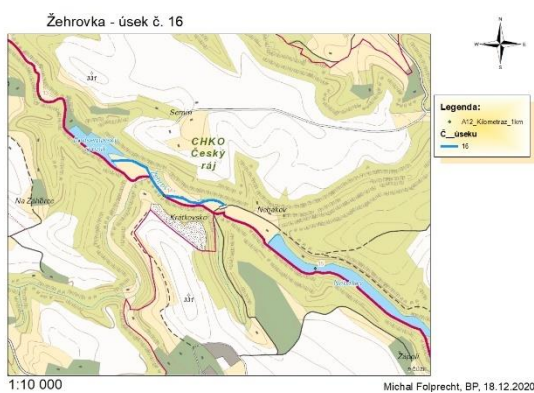
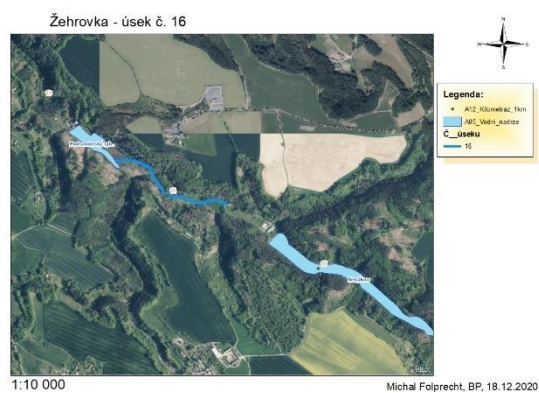
Hodnocení stavu vodního toku: 87,0 %

Hodnocení nivy: 100,0 %

Obrázek 58: Úsek č. 16 (zdroj: Folprecht, 2020)

Obrázek 59: Úsek č. 16 (zdroj: Folprecht, 2020)

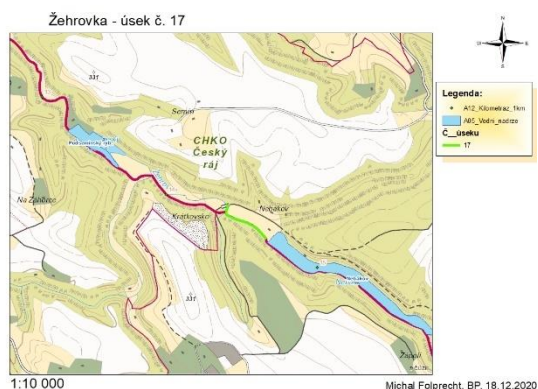
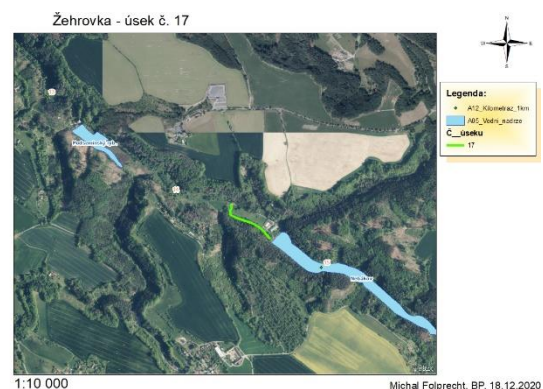
Úsek začíná silnicí k rekreačnímu středisku Nebákov a je zakončen u rekreačního střediska. Levý břeh je tvořen skalními útvary a lesními porosty, pravý břeh je tvořen trvalým travním porostem a rekreačními objekty Nebákov. Úsek leží v přírodní rezervaci Podtrosecká údolí. Délka úseku je 318 m, dlouhodobý průtok 0,153 m³/s. Migrační prostupnost není narušena, koryto je přírodní bez opevnění.

Hodnocení stavu vodního toku: 69,9 %

Hodnocení nivy: 79,9 %

Obrázek 60: Úsek č. 17 (zdroj: Folprecht, 2020)

Obrázek 61: Úsek č. 17 (zdroj: Folprecht, 2020)

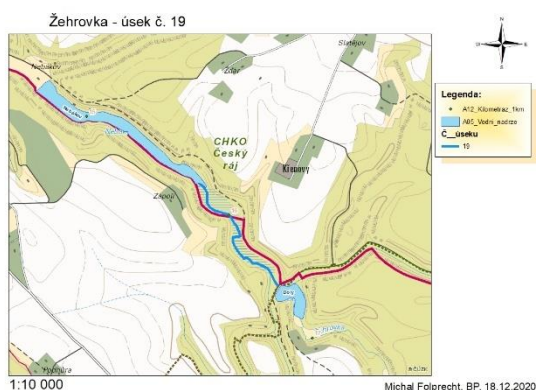
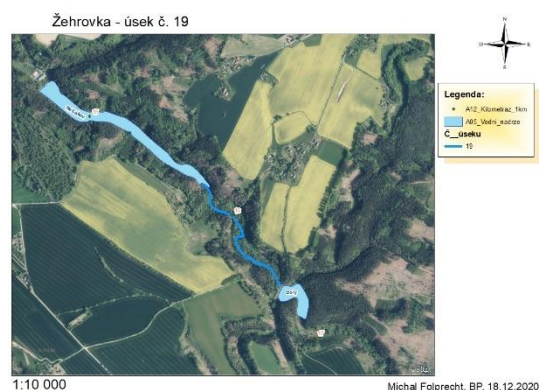
Hodnocení stavu vodního toku: 83,7 %

Hodnocení nivy: 97,1 %

Obrázek 65: Úsek č. 19 (zdroj: Folprecht, 2020)

Obrázek 64: Úsek č. 19 (zdroj: Folprecht, 2020)

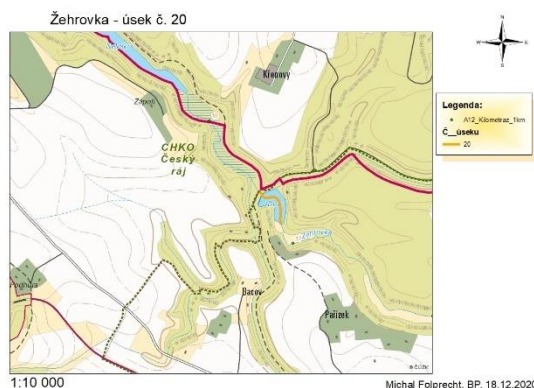
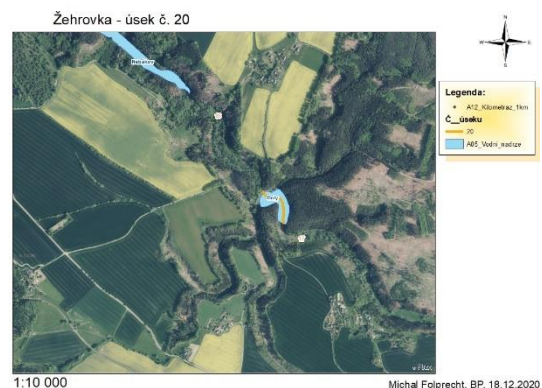
Hydromorfologický stav je jako u ostatních úseků protékajících průtočnými rybníky značně ovlivněn. Na začátku úseku se nachází most s jezem ovlivňující migrační prostupnost. Na začátku úseku se rovněž nacházel vodní mlýn, který zanikl kolem roku 1870. Celý rybník je z obou břehů lemován lesními porosty.

Hodnocení stavu vodního toku: 22,6 %

Hodnocení nivy: 66,3 %

Obrázek 67: Úsek č. 20 (zdroj: Folprecht, 2020)

Obrázek 66: Úsek č. 20 (zdroj: Folprecht, 2020)

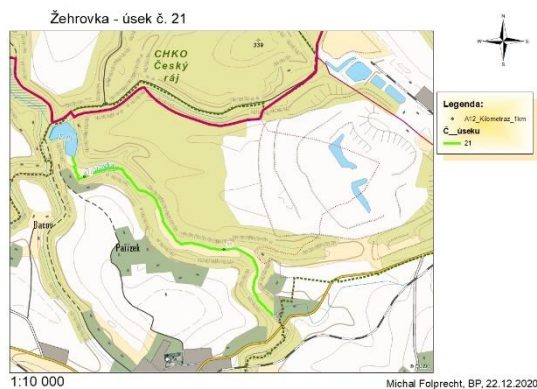
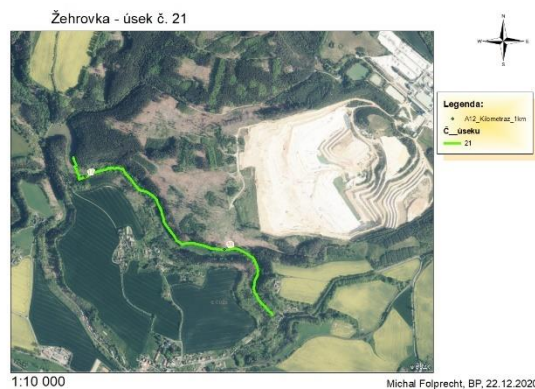
Hodnocení stavu vodního toku: 77,0 %

Hodnocení nivy: 87,3 %

Obrázek 69: Úsek č. 21 (zdroj: Folprecht, 2020)

Obrázek 68: Úsek č. 21 (zdroj: Folprecht, 2020)

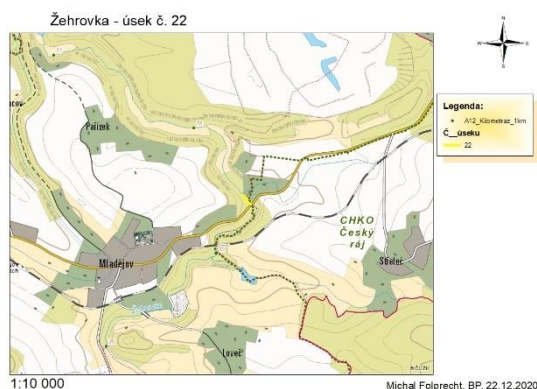
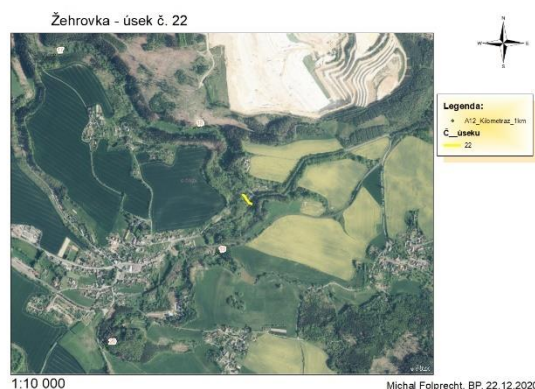
Hodnocení stavu vodního toku: 56,7 %

Hodnocení nivy: 38,3 %

Obrázek 70: Úsek č. 22 (zdroj: Folprecht, 2020)

Obrázek 71: Úsek č. 22 (zdroj: Folprecht, 2020)

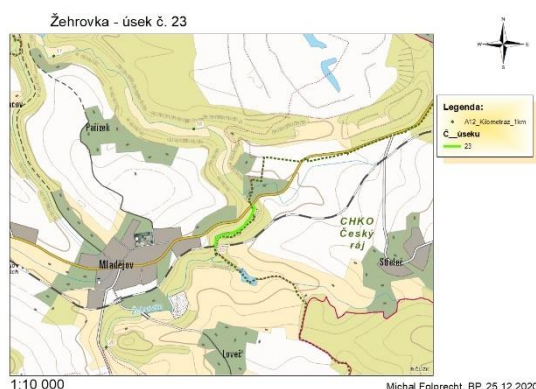
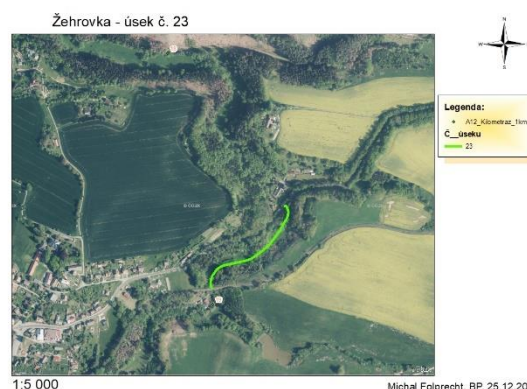
Migrační prostupnost není žádnými objekty narušena, koryto je přírodní kromě železničního mostu, kde je krátká část betonového koryta.

Okolí toku je tvořeno lesními porosty, v úseku je častý výskyt dřevní hmoty vytvářející zajímavé dřevní struktury.

Hodnocení stavu vodního toku: 79,7 %

Hodnocení nivy: 87,3 %

Obrázek 72: Úsek č. 23 (zdroj: Folprecht, 2020)

Obrázek 73: Úsek č. 23 (zdroj: Folprecht, 2020)

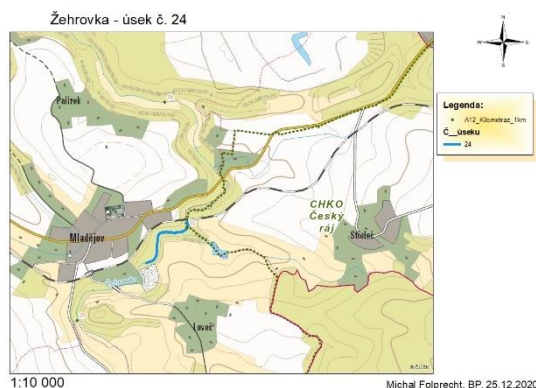
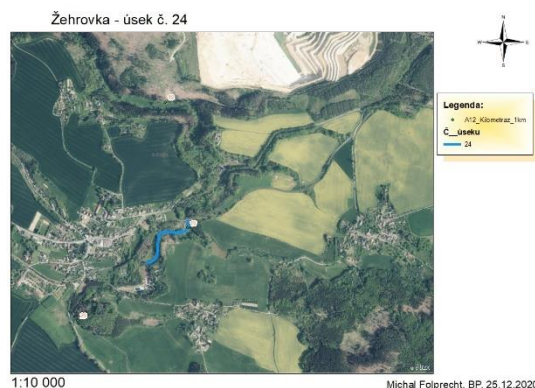
Koryto je přírodní, bez opevnění. Migrační propustnost na daném úseku je neomezená, dřevní hmota vytváří zajímavé struktury. Okolí toku je tvořeno lesními porosty po obou březích.

Hodnocení stavu vodního toku: 85,2 %

Hodnocení nivy: 50,7 %

Obrázek 75: Úsek č. 24 (zdroj: Folprecht, 2020)

Obrázek 74: Úsek č. 24 (zdroj: Folprecht, 2020)

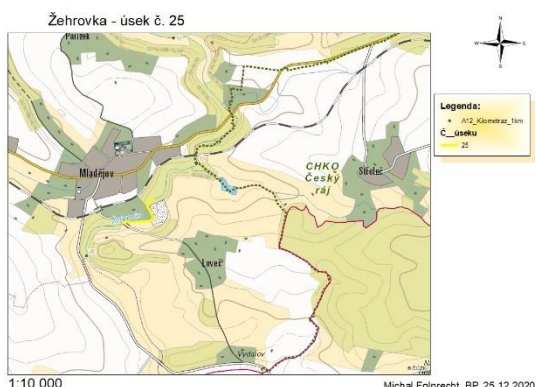
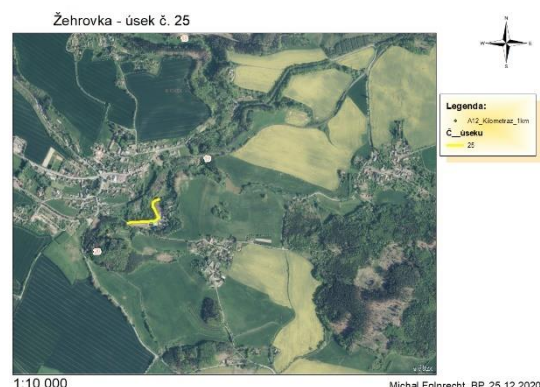
Na levém břehu se rozprostírá les, pravý břeh je tvořen kempem.

Hodnocení stavu vodního toku: 36,1 %

Hodnocení nivy: 31,0 %

Obrázek 76: Úsek č. 25 (zdroj: Folprecht, 2020)

Obrázek 77: Úsek č. 25 (zdroj: Folprecht, 2020)

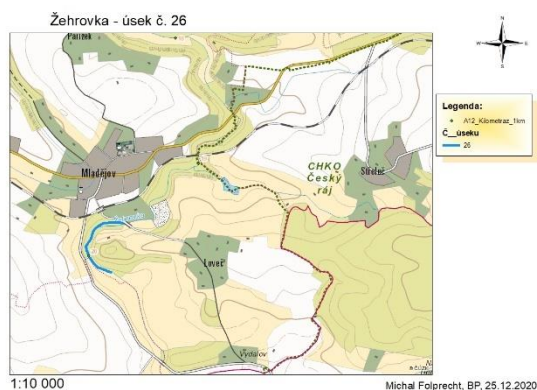
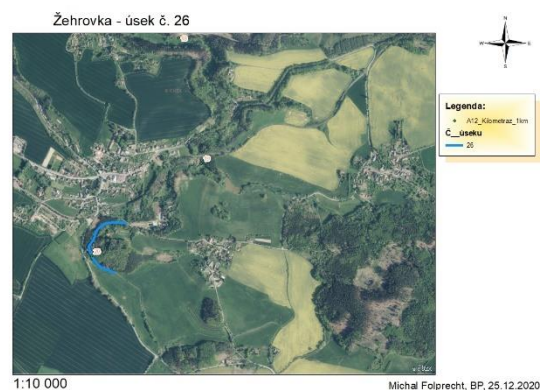
Jedná se o přírodní koryto bez opevnění a bez narušení migrační prostupnosti. Místy se ve vodním toku vyskytuje dřevní hmota, ale nevytváří významné dřevní struktury.

Hodnocení stavu vodního toku: 82,4 %

Hodnocení nivy: 87,3 %

Obrázek 79: Úsek č. 26 (zdroj: Folprecht, 2020)

Obrázek 78: Úsek č. 26 (zdroj: Folprecht, 2020)

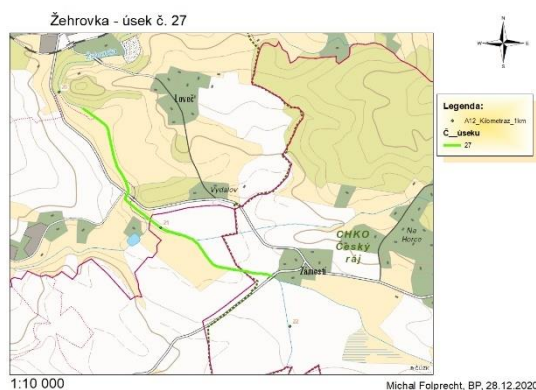
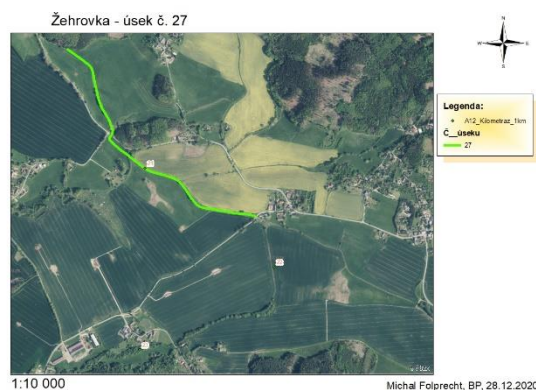
Obrázek 80: Úsek č. 27 (zdroj: Folprecht, 2020)

Na cca 20,8 km staničení přitéká do Žehrovky levostranný přítok Čírka, na kterém se nacházel mlýn v Hubojedech, který v listopadu během mapování vodního toku Žehrovka shořel. Na úseku se nachází propustek na začátku úseku, ve kterém je tok asi 5 m zatrubněn, dále se zde nachází silniční most pro silnici 2. tř. Mladějov – Jičín, který nijak neomezuje migrační prostupnost a splaveninový režim. Celý tok je obklopen trvalými travními porosty a ornou půdou, břehy jsou částečně lemovány stromy. Výskyt dřeva ve vodním toku je sporadický.

Koryto toku je téměř po celém úseku přírodní, ale místy se vyskytuje zpevnění lomovým kamenem. Migrační prostupnost na tomto úseku není narušena.

Hodnocení stavu vodního toku: 65,4 %

Hodnocení nivy: 83,3 %

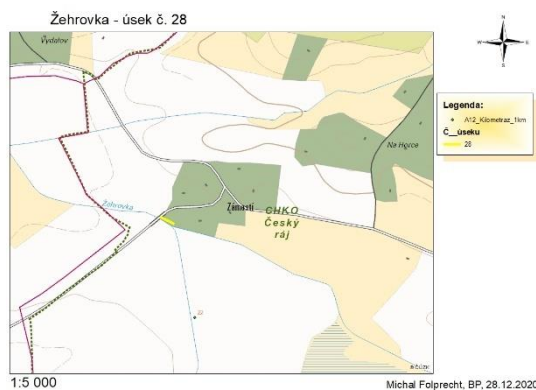
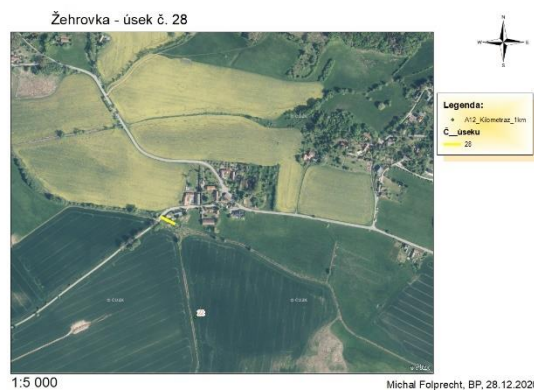
Obrázek 82: Úsek č. 28 (zdroj: Folprecht, 2020)

Hodnocení stavu vodního toku: 37,2 %

Hodnocení nivy: 31,0 %

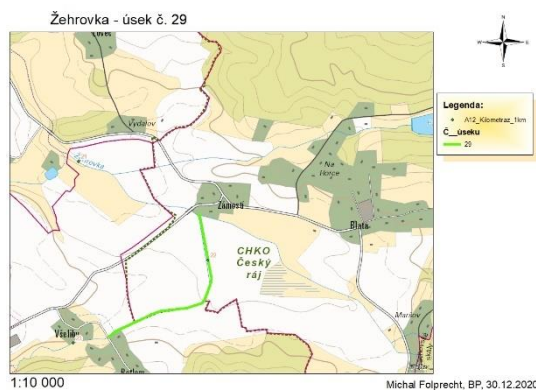
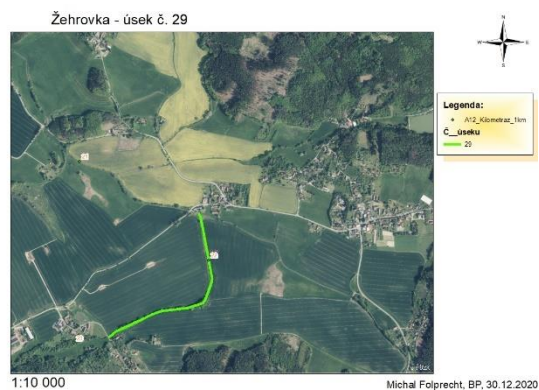
Obrázek 84: Úsek č. 29 (zdroj: Folprecht, 2020)

Okolí toku je tvořeno ornou půdou a lesními porosty po celé délce toku.

Hodnocení stavu vodního toku: 69,5 %

Hodnocení nivy: 83,3 %

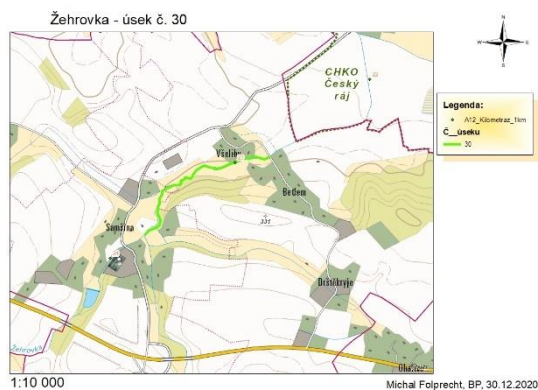
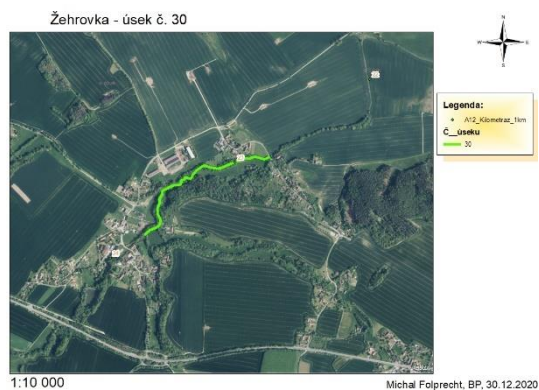
Obrázek 86: Úsek č. 30 (zdroj: Folprecht, 2020)

Koryto toku je přírodní s pomístní biologickou stabilizací břehů. Na úseku se nachází jeden propustek ovlivňující migrační prostupnost. Okolí toku je tvořeno lesními porosty a trvalými travními porosty.

Hodnocení stavu vodního toku: 65,7 %

Hodnocení nivy: 53,6 %

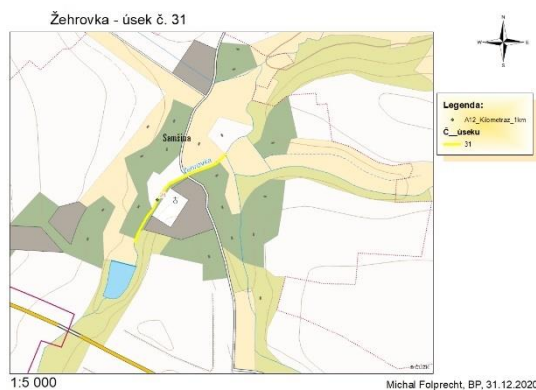
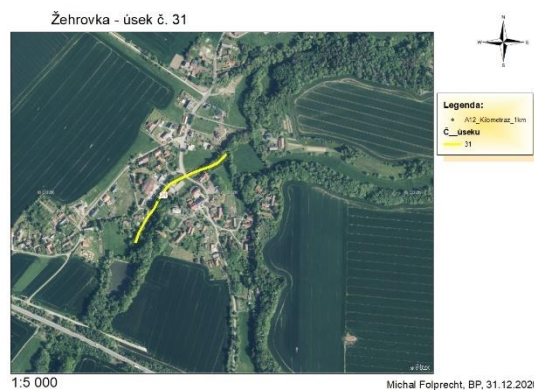
Obrázek 89: Úsek č. 31 (zdroj: Folprecht, 2020)

Koryto má tvar jednoduchého lichoběžníku, břehy jsou částečně stabilizovány lomovým kamenem. Okolí toku je tvořeno trvalým travním porostem a zástavbou obce Samšina. Na úseku nejsou migrační překážky.

Hodnocení stavu vodního toku: 48,3 %

Hodnocení nivy: 31,0 %

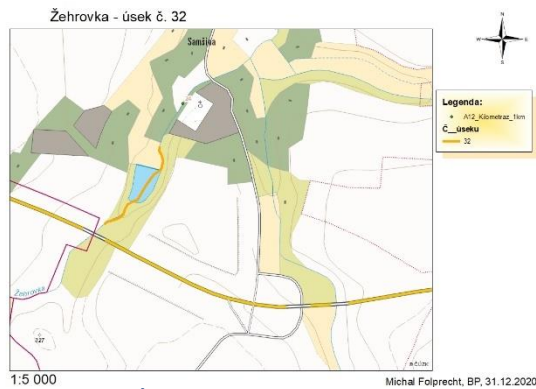
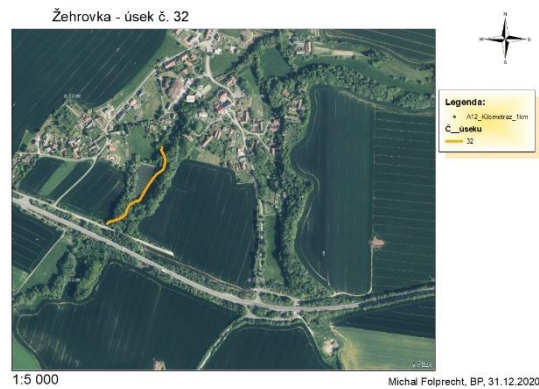
Obrázek 90: Úsek č. 32 (zdroj: Folprecht, 2020)

Úsek č. 32 v obci Samšina je dlouhý 292 m, dlouhodobý průtok je 0,153 m³/s. Na úseku se vyskytuje balvanitý skluz pro zlepšení migrační prostupnosti úseku. Vyskytuje se zde malý průtočný rybník. Koryto od začátku úseku k průtočnému rybníku je lichoběžníkového tvaru, kombinace betonového koryta a koryta z lomového kamene. Na konci rybníku je koryto přírodní, okolí toku tvoří lesní porosty. Úsek je zakončen mostem silnice 1. tř. Mladá Boleslav-Jičín.

Hodnocení stavu vodního toku: 24,0 %

Hodnocení nivy: 82,7 %

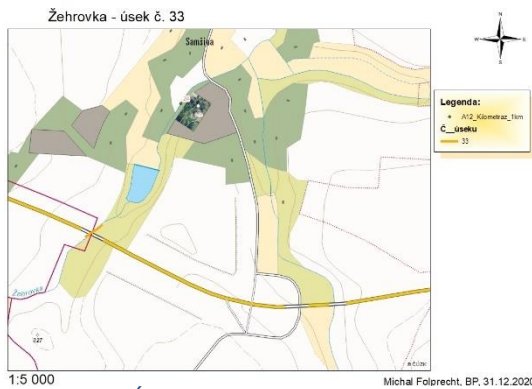
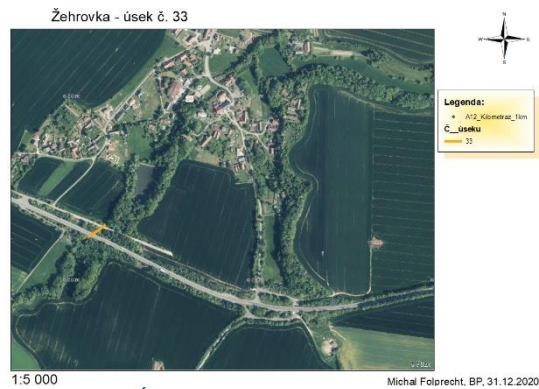
Obrázek 92: Úsek č. 33 (zdroj: Folprecht, 2020)

Úsek měří 58 m, dlouhodobý průtok je 0,153 m³/s. Úsek se nachází přes silnici 1. tř. a proto je celý zatrubněn. Migrační prostupnost úseku není narušena.

Hodnocení stavu vodního toku: 38,2 %

Hodnocení nivy: 14,0 %

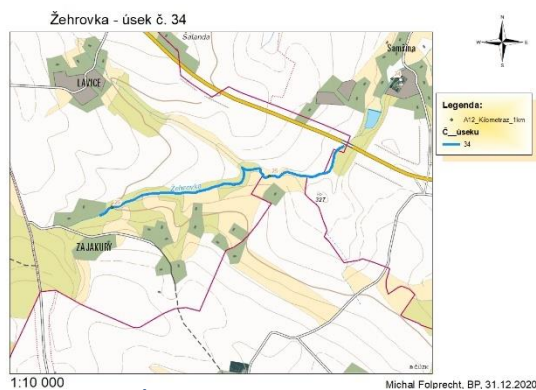
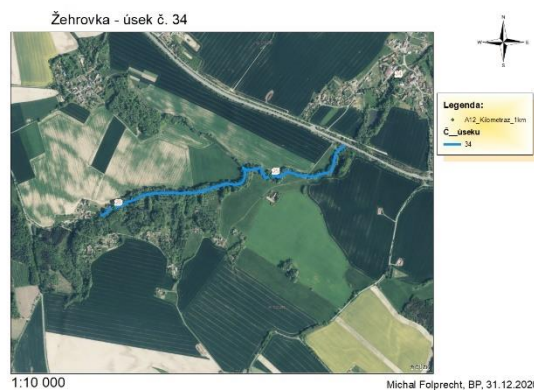
Obrázek 94: Úsek č. 34 (Zdroj: Folprecht, 2020)

Celý úsek protéká mezi ornou půdou a trvalými travními porosty, po celé délce je lemován lesními porosty.

Koryto toku je přírodní, bez opevnění. Dřevní hmota se vyskytuje ve velké míře a vytváří významné dřevní struktury. Na daném úseku se nevyskytují žádné objekty narušující migrační prostupnost.

Hodnocení stavu vodního toku: 82,3 %

Hodnocení nivy: 86,9 %

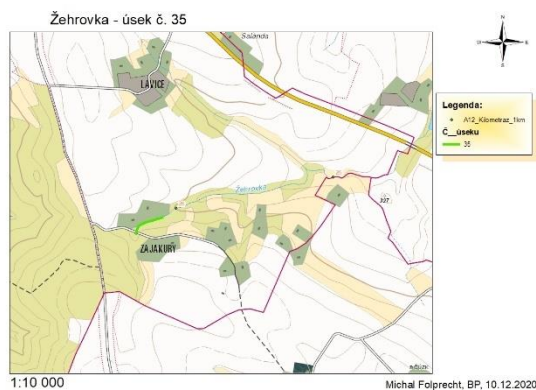
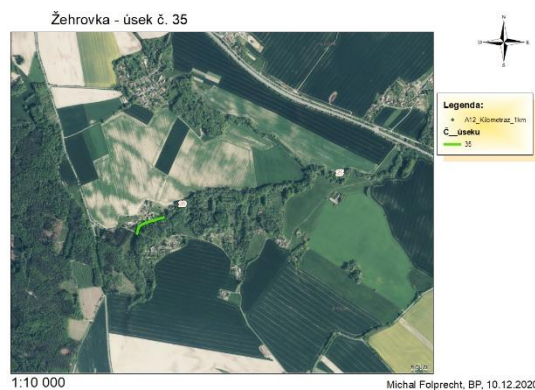
Obrázek 97: Úsek č. 35 (Zdroj: Folprecht, 2020)

Na daném úseku se nevyskytují žádné objekty, migrační prostupnost je nenarušená.

Hodnocení stavu vodního toku: 61,6 %

Hodnocení nivy: 55,9 %
