Česká zemědělská univerzita v Praze

**Hydromorfologické hodnocení vodního toku
Milešovský potok**

Bakalářská práce

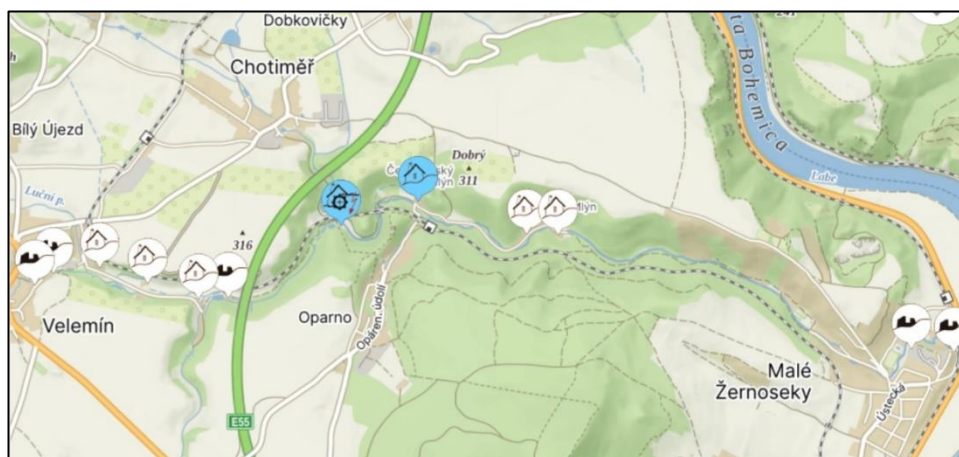
Obr. 18: Mapa mlýnů v Oparenském údolí (zdroj: <http://vodnimlyny.cz>)

Je třeba zmínit, že přítomnost vodních mlýnů na toku obvykle vede k ovlivnění několika parametrů z hodnocení morfologie koryta i nivy metodiky užívané v této práci. Nejčastější příčinou je tvar, velikost a vedení náhonu, které následně ovlivňují:

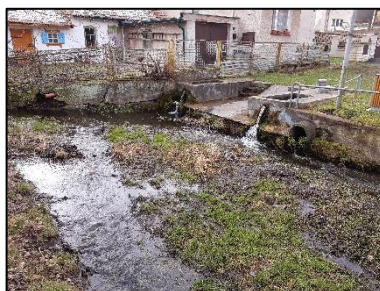
Obr. 39: U Machadla (zdroj: J. Žilová, 2023)

Třináctý úsek spojuje ústí Lučního potoka do Milešovského a připojení pramene U Machadla do Milešovského potoka. Podzemní pramen na povrch vyvěrá do betonových koryt, z nichž přímo teče do potoka. Potok asi 200 metrů

před a 50 metrů za tímto napojením je sveden do pravobřežně opevněného koryta, protože se tok dotýká obytné oblasti uprostřed Velemína. Levý břeh je zatravněn a osázen stromy, maximálně pak v šíři asi 10 metrů, protože hned vedle vede ulice V Gruntu.

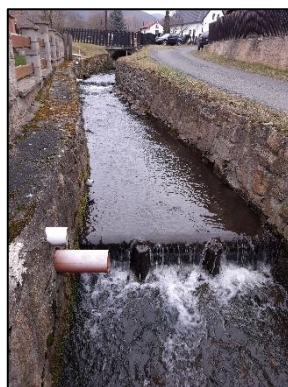
Devatenáctý úsek Milešovského potoka je úsekem intravilánovým v Milešově. Většina toku je vedena 2,5 metrů širokým korytem s kamenito-betonovými kolnými břehy, tedy s čistě obdélníkovým tvarem koryta. Do koryta je svedena trubkami dešťová voda z jednotlivých soukromých pozemků. Prvních asi 100 metrů je neopevněných, kdy potok do obce vstupuje na zahradních pozemcích, následuje asi 85metrový zatrubněný úsek uprostřed města vedle rybníka. Na něj navazuje krátký volný úsek a jakmile se po 50 metrech potok dostává do části s rodinnými domky, je tok zcela korigován. Podle ortofotomapy je zřejmé, že zpevněné břehy jsou na celém úseku, i v části protékající zahradami.

Obr. 52: Intravilán Milešova (oba zdroj: J. Žilová, 2023)

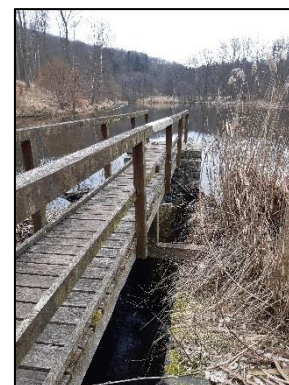
Nádrž je citlivě zasazena do okolních lesů, ze kterých vzešla a které při jejím budování byly v omezeném rozsahu vykáceny, k dalšímu poškození nedošlo. I proto jsou břehy a ochranné pásmo po 12 letech od vzniku v přírodě blízkém stavu. Na tok samotný samozřejmě má nádrž vliv ve všech základních aspektech průtočných, morfologických, splavninových i migrační propustnosti. Výsledkem je proto pouze 15,5 % pro hodnocení koryta a 70,4 % pro hodnocení nivy.

Obr. 57: Přístupová lávka nad požerákem, Opina (zdroj: J. Žilová, 2023)

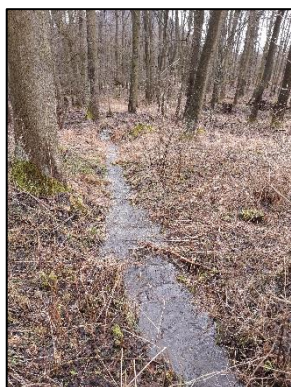
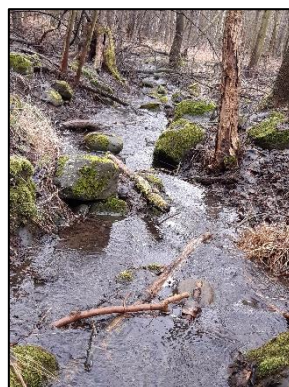
Úsek 24 je druhým nejprudším úsekem toku (sklon 11,36 %), volně se rozprostírá v lese, výrazně meandruje, jediným zdrojem je prameniště a voda podzemní a dešťová, nepotkává žádný přítok. Niva ani koryto nejsou ovlivněny, hodnocení proto dosahuje 92,1 %, resp. 96,1 %.

Obr. 67, 68: Další rozmanitost na úseku č. 24 (zdroj: J. Žilová, 2023)

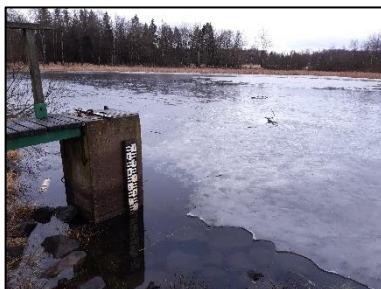
Rybník nebyl vývojem obytné budovy dotčen, s výjimkou vybudování zpevněné cesty na straně hráze (šíří odpovídá nákladním, resp. vojenským vozidlům). Zpevněný je ovšem jen úsek v délce stěny rybníka, nepokračuje dále do lesa, stejně jako není narušena jírovcová alej, která cestu obklopuje z druhé strany.

Obr. 74: Vojenský rybník (zdroj: J. Žilová, 2023)

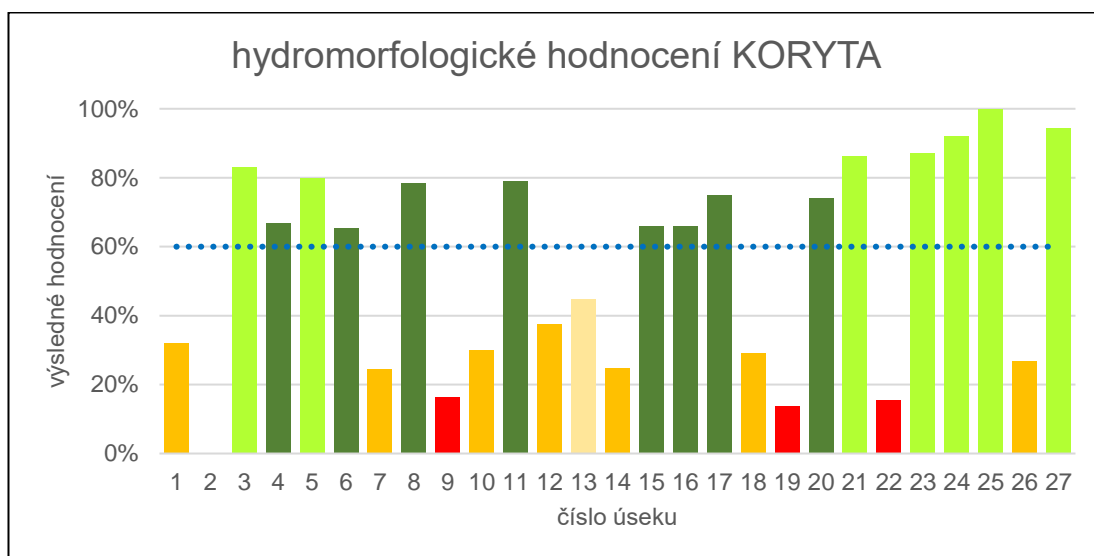
Obr. 78: Celkové hodnocení koryta pro jednotlivé úseky Milešovského potoka (zdroj: J. Žilová, 2024)

Nejhorších výsledků v hodnocení dosáhly úseky číslo 9, 19, 22 v důsledku narovnaní toku a opevnění koryta před Konrádovým mlýnem v rámci protipovodňových opatření, zatrubnění toku v Milešově (19) a vybudování nádrže Opina (22) s vlivem na průtok, režim splavenin a příčný řez koryta.

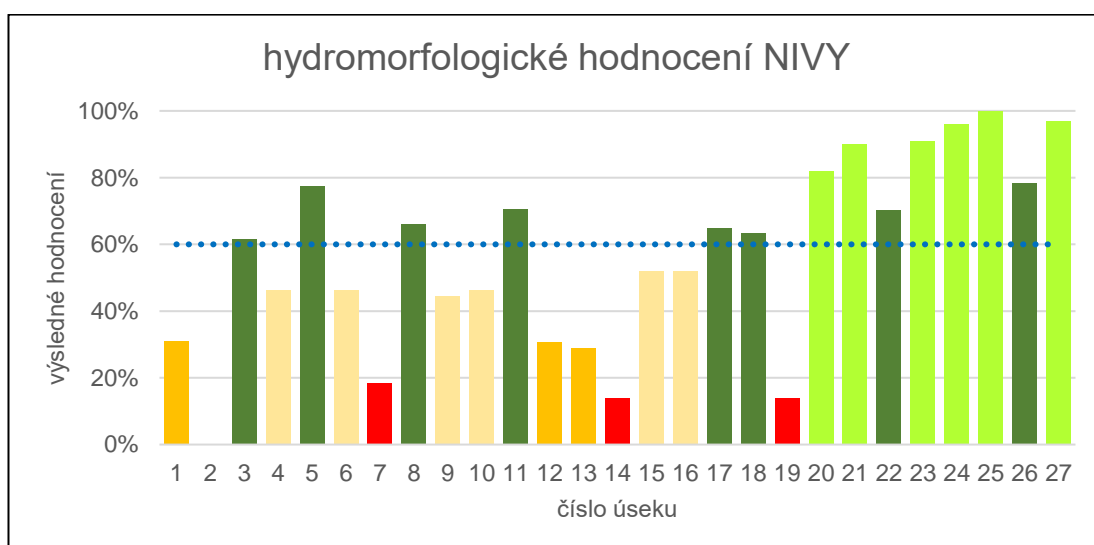
Obr. 79: Celkové hodnocení nivy pro jednotlivé úseky Milešovského potoka (zdroj: J. Žilová, 2024)

Průměrné hodnocení nivy naopak odráží větší vyrovnanost v hodnocení úseků (1. – 3. kategorie) a větší vliv průměrného hodnocení (40 – 60 %). Z hlediska nivy je v dobrém a velmi dobrém stavu jen 49 % délky toku, naproti tomu jen celkem 6 úseků (23 % délky toku) je poškozených nebo zničených (oproti 10 úsekům a 28 % délky toku u hodnocení koryta).

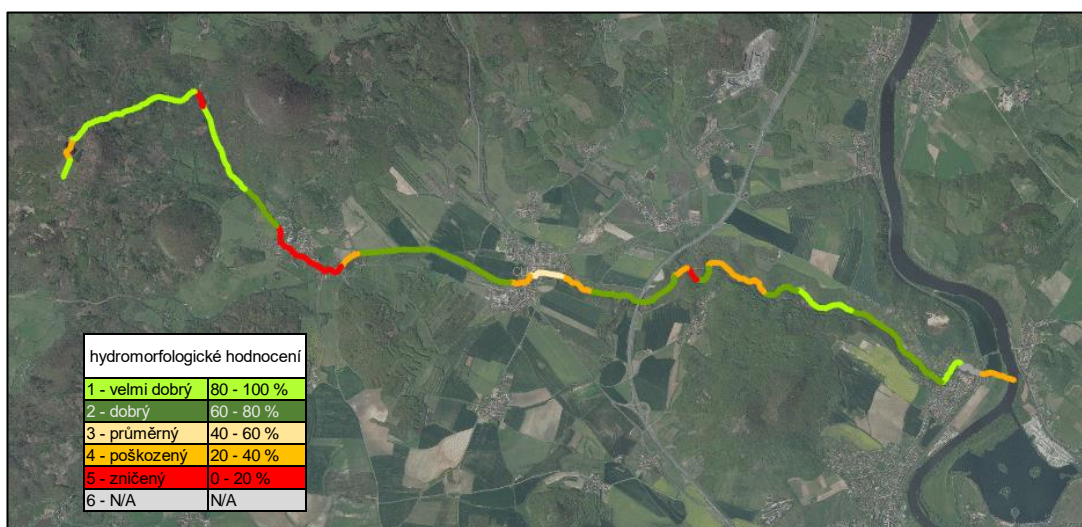
Obr. 80: Vizualizace hodnocení úseků na ortofotomapě – koryto (zdroj: J. Žilová, 2024)

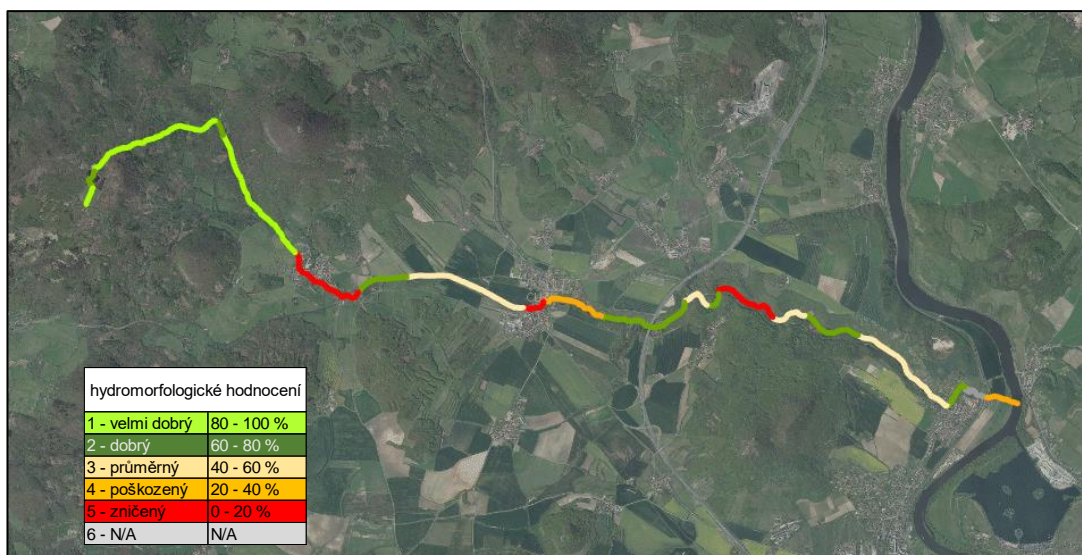
Obr. 81: Vizualizace hodnocení úseků na ortofotomapě – niva (zdroj: J. Žílová, 2024)
