**Hydromorfologické hodnocení vodního toku
Milešovský potok**

Bakalářská práce

Autor: Ing. Jitka Žílová

2024

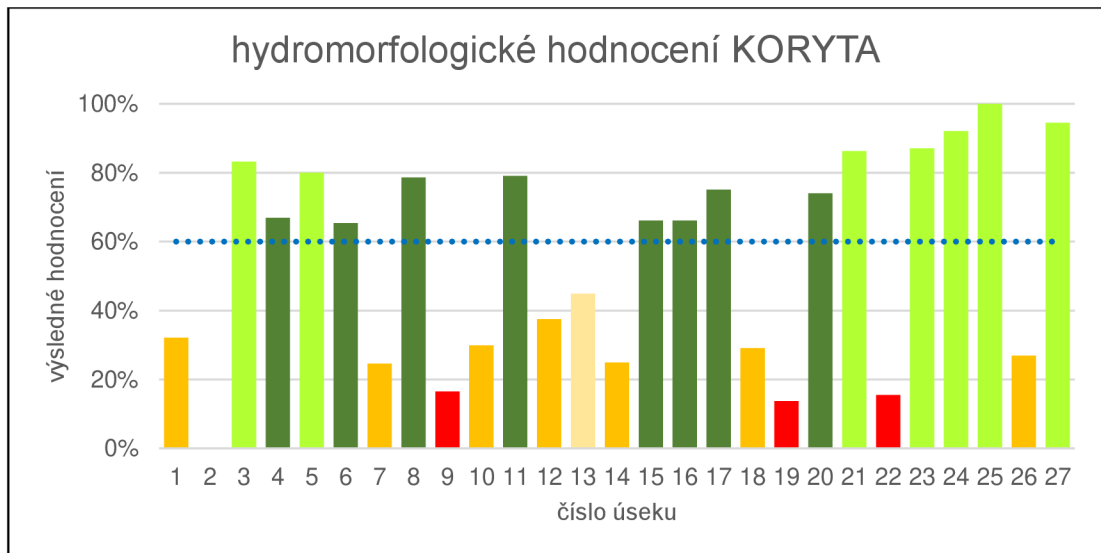
Obr. 78: Celkové hodnocení koryta pro jednotlivé úseky Milešovského potoka (zdroj: J. Žilová, 2024)

Nejhorších výsledků v hodnocení dosáhly úseky číslo 9, 19, 22 v důsledku narovnaní toku a opevnění koryta před Konrádovým mlýnem v rámci protipovodňových opatření, zatrubnění toku v Milešově (19) a vybudování nádrže Opina (22) s vlivem na průtok, režim splavenin a příčný řez koryta.

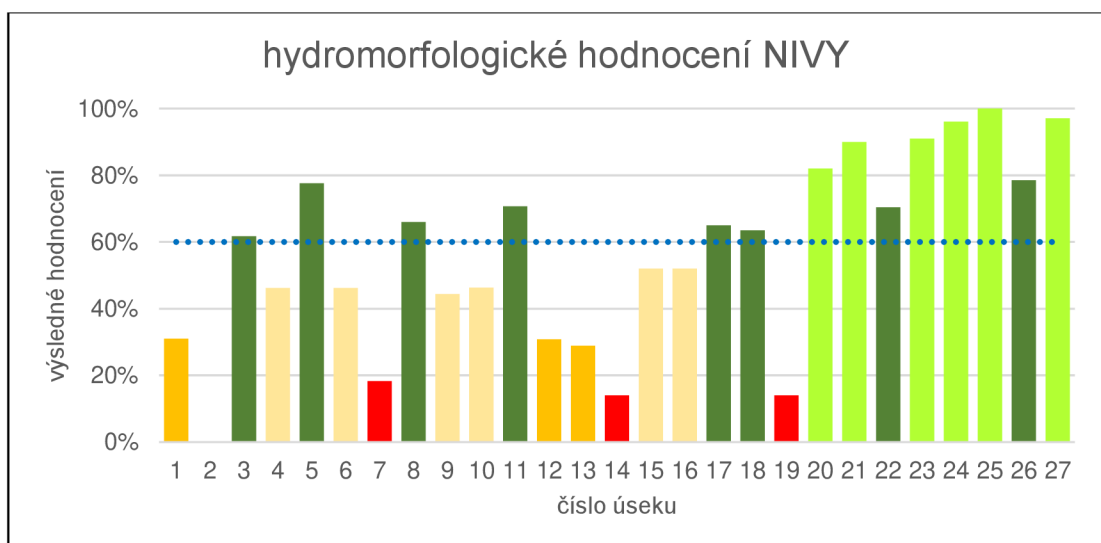
Obr. 79: Celkové hodnocení nivy pro jednotlivé úseky Milešovského potoka (zdroj: J. Žilová, 2024)

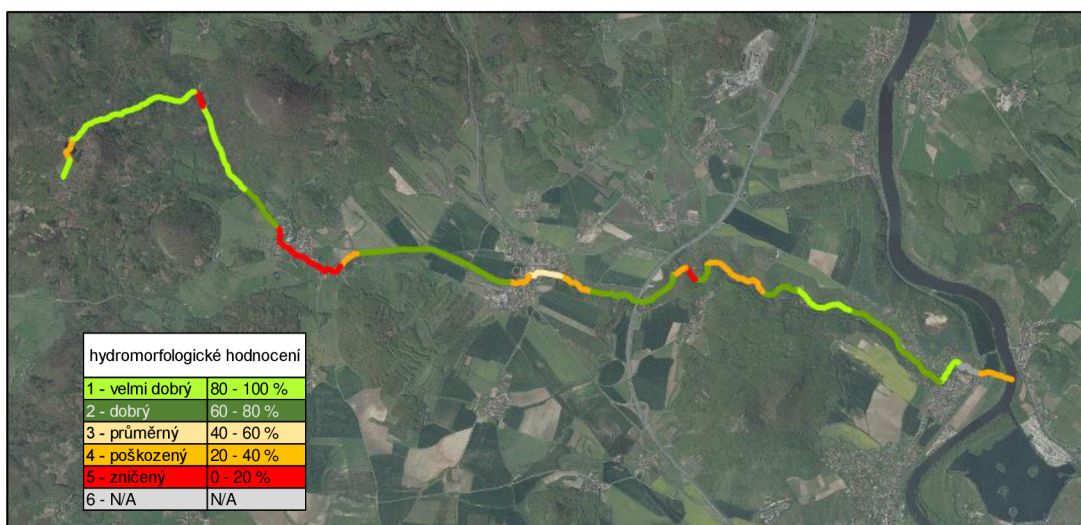
Průměrné hodnocení nivy naopak odráží větší vyrovnanost v hodnocení úseků (1. – 3. kategorie) a větší vliv průměrného hodnocení (40 – 60 %). Z hlediska nivy je v dobrém a velmi dobrém stavu jen 49 % délky toku, naproti tomu jen celkem 6 úseků (23 % délky toku) je poškozených nebo zničených (oproti 10 úsekům a 28 % délky toku u hodnocení koryta).

Obr. 80: Vizualizace hodnocení úseků na ortofotomapě – koryto (zdroj: J. Žilová, 2024)

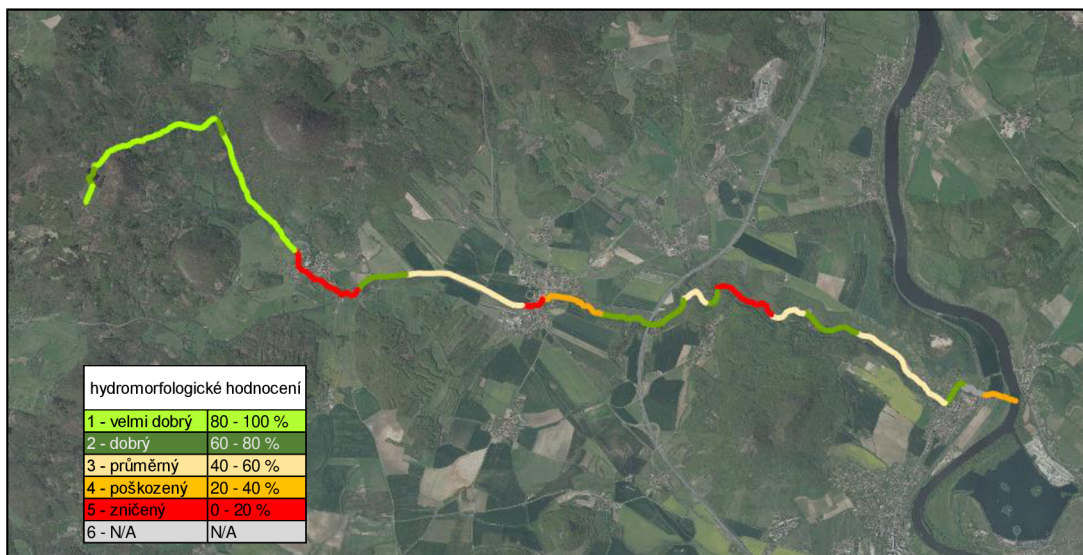
Důsledkem tohoto odlišného rozložení počtu úseků v jednotlivých kategoriích je i závěr, že zlepšení hodnocení nivy by mělo být dosažitelnější a snáze, případně rychleji realizovatelné.

Obr. 81: Vizualizace hodnocení úseků na ortofotomapě – niva (zdroj: J. Žilová, 2024)
