**HYDROMORFOLOGICKÝ PRŮZKUM
VODNÍHO TOKU ZAHOŘANSKÉHO
POTOKA**

BAKALÁŘSKÁ PRÁCE

Bakalant: Karel Píša

2021

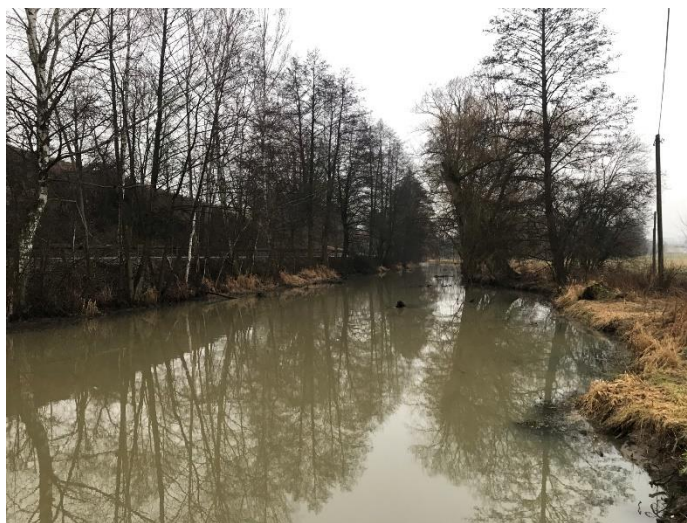
Populace nasazovaných kaprů zde převyšuje všechny ostatní druhy ryb – tento úsek je rybářsky nejvýznamnější a je to znát i na kvalitě vody. Do úseku se sice nepřidává žádné krmivo pro ryby, ale způsob života kaprů společně s bahnitými sedimenty na dně utváří úsek kalné vody s nižším obsahem kyslíku (hlavně v letních měsících). Zásadním negativním ovlivněním hodnocení je zavzduťtí úseku, a

Obrázek 17: Pohled proti proudu

také komunikace procházející rovnoběžně s částí úseku (parametr opevnění pravého břehu 3.5.). Průtoky jsou zde ovlivněny náhonem do Husmánkova mlýna, který ale je

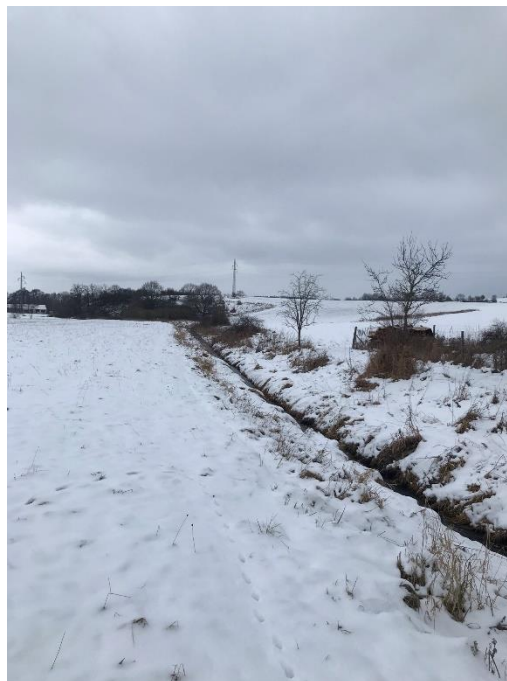
Podle metodiky MŽP (2008) dosáhl vodní tok skóre 19,9 %. Zásadní ovlivnění hodnocení měly parametry 1.3., 2.2. a 2.4., které dosahují nejnižších hodnot kvůli velkým zásahům do přirozeného vývoje koryta. Niva dosáhla vyššího skóre 49,0 %. Niva se stále nachází v zemědělské krajině s majoritním výskytem trvalých travních porostů, lesních komplexů, popř. remízků. Zástavba se v nivě šestého úseku nachází jen v místě Levcova mlýna.

Obrázek 25: Pohled na koryto z levého břehu

Tento úsek by společně s druhým úsekem byl vhodným pro návrh opatření zlepšujících hydromorfologické hodnocení. Při návrhu je třeba zohlednit povodňové průtoky, kvůli ochraně zástavby v obci Zahořany. Absence splavenin kvůli hrázi Novodvorského rybníka zde již nebude patrná.

K revitalizaci by byla využita louka na levém břehu toku, kde se původní koryto nacházelo. Jako výchozí stav by mohl sloužit úsek nacházející se dále po proudu, který by umožňoval lepší podmínky pro rybí populace, zlepšoval by vodní režim okolní krajiny, ale zároveň by příliš nezasahoval do zemědělského využití okolních ploch. Tato revitalizace by sice nevedla k vysokým hodnotám HMF hodnocení, ale zvýšení k hodnotám kolem 60 % by v porovnání se současným stavem bylo přínosné.

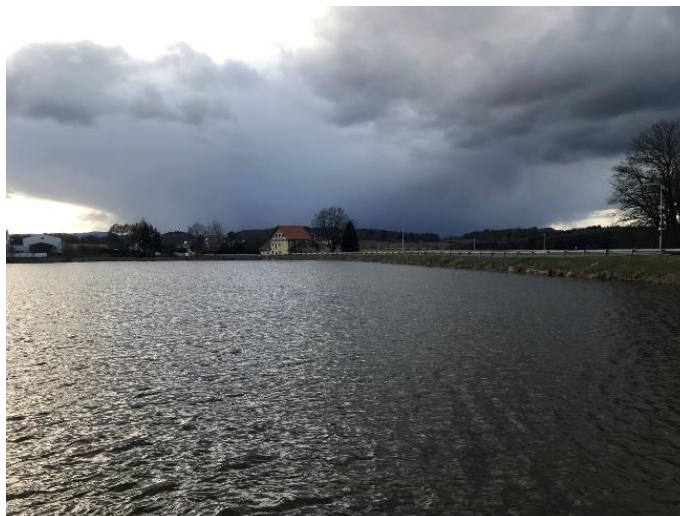
Obrázek 30: Pohled na hráz

Z hydromorfologického hlediska je jasné, že je přírodní stav vodního toku v prostoru nádrže významně narušen. Skóre

hodnocení vodního toku dosáhlo 9,8 % a hodnocení nivy 31,1 %. I když ve výsledných statistikách bude tato hodnota průměr snižovat, je důležité přihlídnout k jiným pozitivním dopadům existence vodní nádrže.

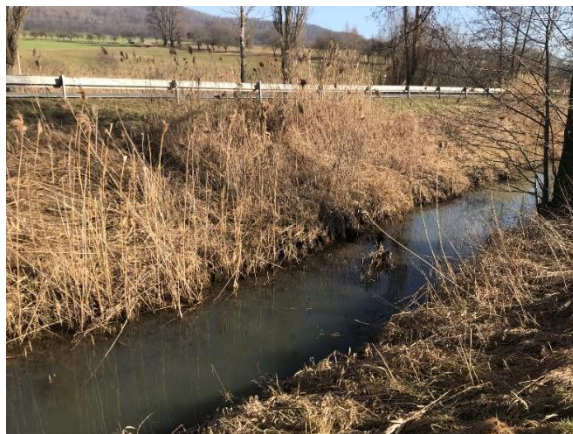
Obrázek 33: Pohled na koryto a na pravý břeh

V hodnocení tedy vodní tok získal nízké skóre, a to 28,0 %. Hlavním negativním ovlivněním je, že většina vody je převedena do náhonu a samotným

korytem Zahořanského potoka teče velmi málo vody. S tímto také souvisí ovlivnění parametrů sledující migrační propustnost koryta. Parametr 2.4., sledující vývoj nivních ramen, je roven nule, protože z důvodu rovné trasy koryta a následného rozdělení se nivní ramena nevyskytují vůbec a okolní niva je tak plně zemědělsky využívána. Samotná niva dosáhla skóre 38,3 % zejména kvůli komunikaci na pravém břehu a absenci přírodě blízkých prvků v okolí toku.

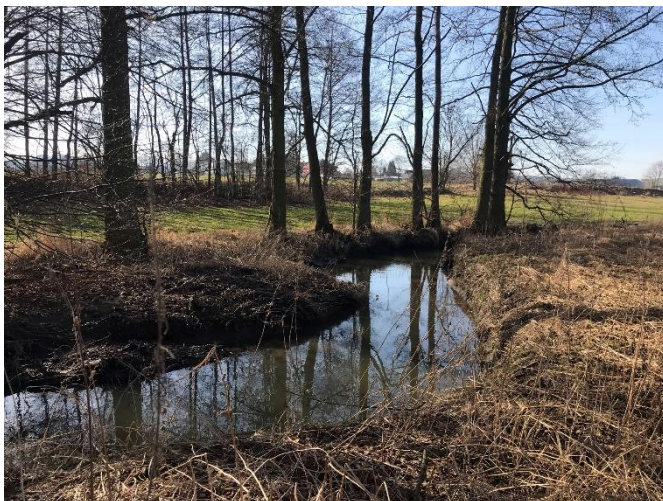
I když je koryto uměle vytvořeno, zejména jeho horní úsek, působí dojmem přírodního toku, ale ukazatele, které sledují vývoj původní trasy a její zachování celkové skóre zhoršují (ukazatele 2.1. a 2.2.). Další negativní ovlivnění hodnocení představuje absence nivních ramen.

Obrázek 36: Pohled po proudu

Níva se opět nachází v zemědělské krajině. Výskyt remízků a přírodě blízkých ploch je zde menší. Celkové skóre vodního toku je 43,3 % a nivy 53,8 %.

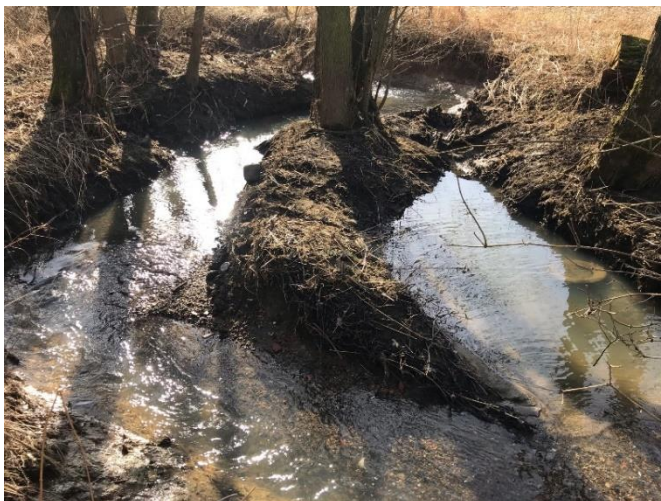
Obrázek 39: Pohled na nivní rameno

Celkově získal vodní tok 93,8 %, protože tento úsek vykazuje většinu atributů přírodních a přírodě blízkých koryt. Niva má o něco nižší skóre, 92,5 %, protože se širší okolí vodního toku stále nachází v kulturní a zemědělsky využívané krajině.

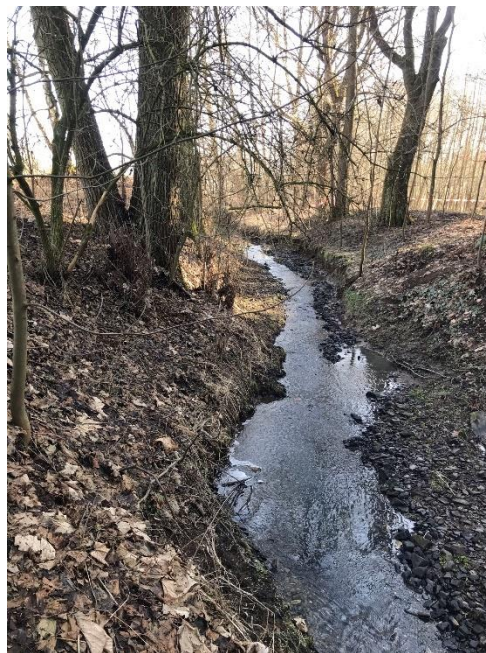
Trasa koryta je pravděpodobně historicky upravena, ale opevnění nebylo znatelné, a tak z důvodu ovlivnění průtoků odběrem vody do náhonu jsou v úseku zaznamenány projevy akcelerované eroze. V souvislosti s tím byly negativně hodnoceny parametry 1.1. a 1.2. sledující ovlivnění průtoků odběrem vody. Plavená dřevní hmota se v korytě vyskytuje málo. Na březích se nacházejí vzrostlé stromy, popř. náletové dřeviny

– parametr toku 2.3. V části úseku navazují hned na břehové hrany zahrady a jejich oplocení. Migrační propustnost toku byla hodnocena negativně – všechny následující úseky již kvůli velmi malému průtoku budou hodnoceny podobně. Jelikož břehy ani dno není opevněno a pravděpodobně nebylo nikdy výraznějším způsobem opevněno, dosahují parametry sledující opevnění vysokého skóre. Okolí toku představují již zmíněné zahrady na levém břehu toku. Na pravém břehu se nachází trvalý travní porost, který je z části pravidelně kosený a z části používán jako pastva pro koně.

Obrázek 42: Pohled proti proudu

Celkově dosáhl vodní tok skóre 39,6 %, což je očekávatelný výsledek vzhledem ke změnám režimu, které byly na tomto úseku zaznamenány. Na druhou stranu skóre není tak nízké jako jiné upravené úseky a skutečnost tomu i odpovídá – vodní tok vypadá přírodněji. Niva dosáhla skóre 37,5 %, což je opět velice podobné skóre u většiny úseků nacházejících se v kulturní a zemědělsky využívané krajině.

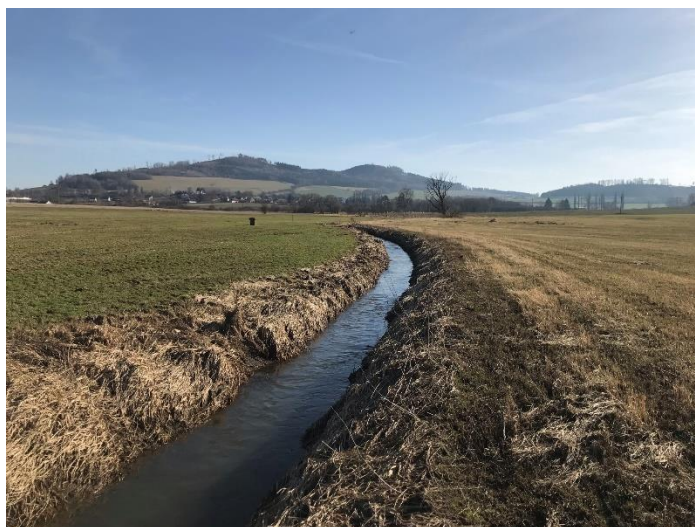
Jedná se o jeden z nejdelších úseků celého hodnocení, avšak jeho hydromorfologické vlastnosti se téměř po celé délce nemění. Průtoky jsou ovlivněny pouze přítokem Stareckého potoka, popř. přítokem odvodnění přilehlých pozemků. Odběr vody nebyl na tomto úseku zaznamenán. Trasa je významným způsobem opět změněna – koryto je narovnáno a opevněno. Břehy jsou opevněny vegetačně a dno je opevněno betonovými segmenty. Na základě této skutečnosti se zde nevyskytují ani nivní ramena a

niva je tvořena pravidelně koseným trvalým travním porostem, popř. polem. Ve dvou částech dlouhých as 30 m byly zdokumentovány dřeviny na březích a koryto bylo i v pokročilé fázi renaturace úpravy. Tyto dřeviny opět využívá bobr evropský pro stavbu hráze. Jinak se v celé délce úseku dřevní hmota

Obrázek 45: Pohled po proudu

nevyskytuje ani v korytě ani na březích. Migrační propustnost je zde opět velmi malá, i když samotný úsek by migraci menším rybám umožnil, ale navazující úseky již tuto schopnost tak dobrou nemají.

Vodní tok získal podle hodnocení metodiky MŽP (2008) 30,7 % hlavně kvůli změně přirozené trasy a ukazatelů s tím souvisejících (2,2., 2.4.). Jak již bylo zmíněno, plavená dřevní hmota se v tomto úseku téměř nevyskytuje, a tak je ukazatel 3.7. také velmi nízký. V neposlední řadě negativně ovlivňuje hodnocení opevnění, které je z majoritní většiny v dobrém – funkčním stavu. Niva dosáhla 44,9 % opět ze stejných důvodů jako předešlé úseky nacházející se v zemědělsky využívané krajině.

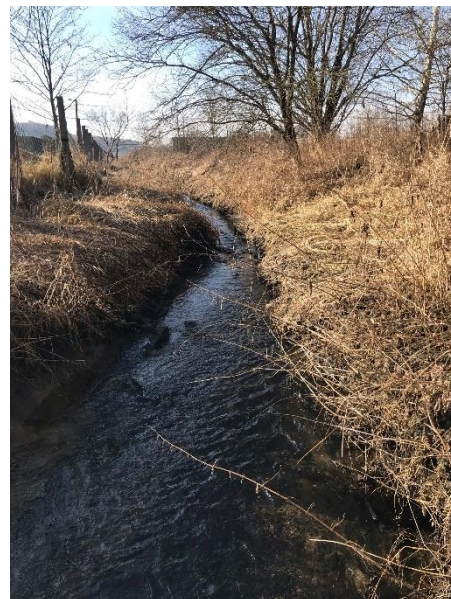
Koryto je opevněno kamennými dlaždicemi, které jsou zejména v horní části úseku v pokorčilém stádiu destrukce, a tak vodní tok vykazuje některé parametry přírodního toku. Niva je po celé délce pravého břehu tvořena nevyužívanou plochou pokrytou travinami, křovinami a vzrostlými stromy. Na levém břehu se nachází průmyslová zóna, která negativně ovlivňuje hodnocení nivy, i když je pravý břeh v poměrně přírodním stavu – parametr nivy 3.1. a 3.2. Plavená dřevní hmota se přímo v korytě vyskytuje méně často až na výjimky, kdy byla zaznamenána činnost bobra evropského, to zlepšuje skóre ukazatele 2.3.

Celkově získal tok 29,3 %, což je opět přibližně stejná hodnota jako u ostatních upravených úseků. Některé parametry jsou mírně lepší – stav opevnění (parametry 3.4. a 3.5.), naopak průmyslová zóna v bezprostřední blízkosti toku má na hodnocení negativní vliv. K renaturaci části úseku pravděpodobně přispívá akcelerovaná eroze, která je způsobena omezeným splaveninovým průtokem, který způsobuje zatrubněná část v následujícím úseku. Naopak nivní ramena se v tomto úseku i přes lepší stav nivy na pravém břehu nevyskytují. Niva naopak dosáhla nižšího skóre než předešlé úseky,

Obrázek 48: Pohled proti proudu

hlavně kvůli průmyslové části, která se nachází na levém břehu. V průmyslové části se nachází sklady, technické služby atd. Niva získala v hodnocení celkem 32,0 %.

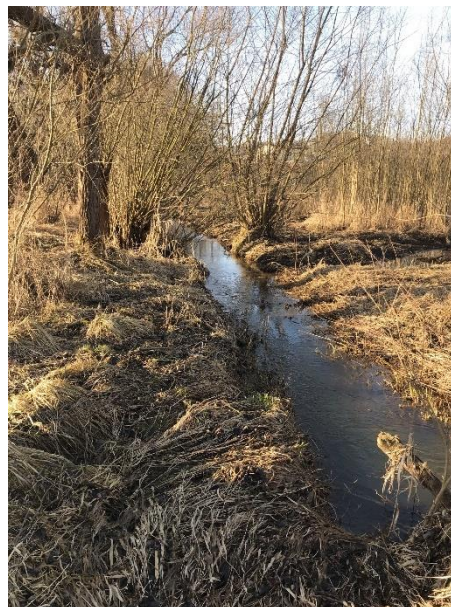
Celkově vodní tok působí přírodním dojmem. Některé části opevnění jsou již ve velice špatném stavu a vodní tok tak začíná vytvářet jinou trasu. Břehy jsou porostlé travami, křovinami i vzrostlými stromy. V korytě se plavená dřevní hmota také vyskytuje a byla zde opět zaznamenána aktivita bobra evropského.

I když je vodní tok upraven, začíná se samovolně vracet do přírodního stavu a při vyhodnocování některých parametrů k tomu bylo přihlédnuto. Parametry sledující opevnění a jeho stav dosahují dobrých hodnot. Naopak parametr sledující vývoj nivních ramen je velice nízký – vývoj nivních ramen je dlouhodobá záležitost a v tomto úseku k tomu nejsou podmínky.

Celkově dosáhl tok skóre 32,9 % a niva 37,4 %. Niva dosáhla přirozeně lepšího skóre, protože se téměř po celé délce nachází neudržovaný porost s křovinami a vzrostlými stromy. Širší okolí nivy reprezentují především louky, popř. pole. Trvalá zástavba se nachází až v horní části úseku.

Obrázek 53: Pohled po proudu

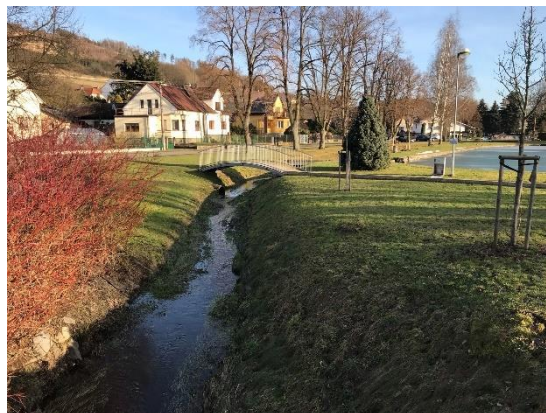
Úsek č. 17 se nachází v obci Brnířov a je tak tvořen souvislou úpravou na návsi, která pokračuje nepřístupným prostorem zahrad až za obec, kde začíná další úsek. Začátek úseku se nachází v nadmořské výšce 449,9 m. n. m. a konec úseku v nadmořské výšce 453,4 m. n. m (ČÚZK, 2010). Úsek je dlouhý přibližně 350 m. Průměrný sklon úseku je 1,01 % a průměrný průtok je podle ČHMÚ (2021) 0,036 m³/s. V tomto úseku se nachází bočně zásobovaný návesní rybník. Koryto protékající kolem rybníka je biologicky stabilizováno a oseto trávnikem, který je pravidelně kosený. Za rybníkem je již koryto méně udržováno, avšak souvislá oboustranná úprava pokračuje. Dřevní hmota se tak v tomto úseku nevyskytuje, a koryto tak vykazuje velice málo atributů přírodního toku.

V celkovém hodnocení dosáhl vodní tok na hodnotu 21,1 %. Niva dosáhla pouze 10,7 %. Celý úsek se nachází v trvalé zástavbě, a tak se přírodní aspekty nivy v tomto úseku nevyskytují.

Obrázek 56: Pohled na koryto v obci Brnířov

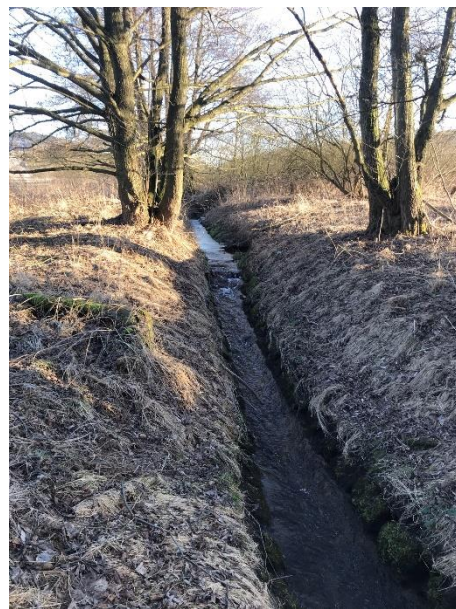
Niva vodního toku je tvořena především polem, popř trvalým travním porostem. Přímo na březích se vyskytují vzrostlé dřeviny, křoviny atd. Plocha nivy je zamokřena zejména ve vlhkých částech roku. Dřevní hmota se v korytě opět vyskytuje v důsledku aktivity bobra evropského. Jelikož je tento úsek druhým nejvyšším úsekem, nachází se koryto téměř přesně v údolnici a trasa původního toku tak byla úpravou pravděpodobně změněna jen minimálně – parametr 2.2. Opevnění je místy ve velmi špatném stavu.

Celkově získal tento úsek 41,5 %, zejména díky postupné renaturaci existující úpravy. Niva získala 59,4 %, což je těsně pod hranicí přírodě blízkého stavu. Niva se nachází v zemědělské krajině, ale sídla se nachází jen v okrajových částech úseku a těsné okolí vodního toku je z větší části trvale zarostlé křovinami, popř. travami.

Obrázek 59: Pohled proti proudu

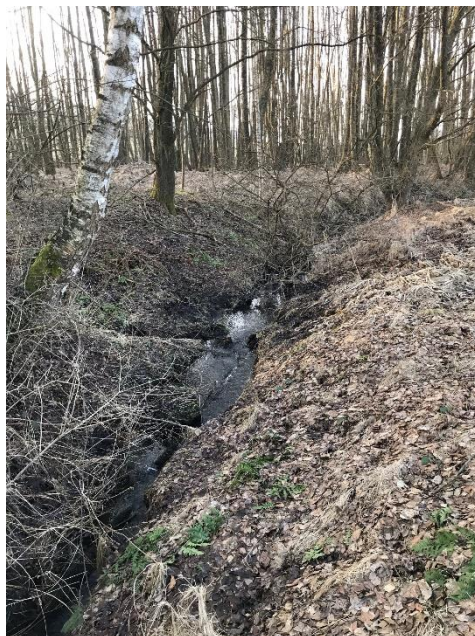
Vzhledem k rozmanitosti tohoto úseku bylo hodnocení vztaženo převážně k úpravě otevřeného koryta, které představuje většinu délky tohoto úseku. Koryto je zejména ve spodní části zarostlé dřevinami a křovinami. Přímo v korytě se dřevní hmota také vyskytuje, ale méně často, než v předešlých úsecích. Opevnění břehů je pouze vegetační a betonové opevnění dna je ve velmi špatném stavu. Podobně jako v úseku 18, dochází místy k vytváření nové trasy koryta. Niva se opět nachází v zemědělské krajině a bezprostřední okolí toku je převážně tvořeno trvalými travními porosty s křovinami, stromy atd. Samotné prameniště se nachází v pravidelně kosených loukách.

Obrázek 62: Pohled po proudu

Celkově tento úsek získal 36,6 % a niva 69,9 %. Niva opět dosáhla lepšího skóre díky porostům které se přímo v korytě popř. v jeho blízkosti nacházejí. Tok dosáhl Nižšího skóre hlavně kvůli úpravám, které se na tomto úseku nacházejí.

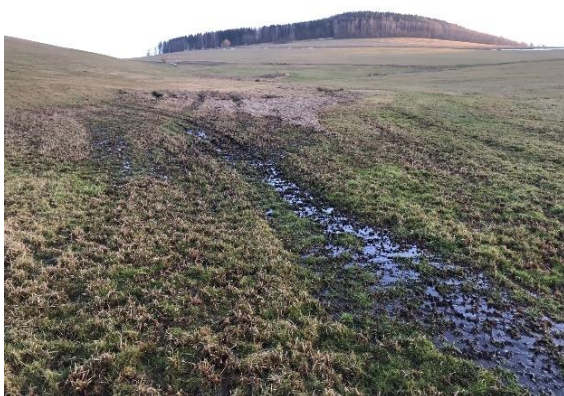
Obrázek 63: Pohled na prameniště
