HODNOCENÍ AKTUÁLNÍHO STAVEBNĚ TECHNICKÉHO STAVU BYTOVÉHO DOMU

EVALUATION OF A CURRENT STRUCTURAL AND TECHNICAL CONDITION
OF A RESIDENTIAL BUILDING

BAKALÁŘSKÁ PRÁCE

Hana Kopečková

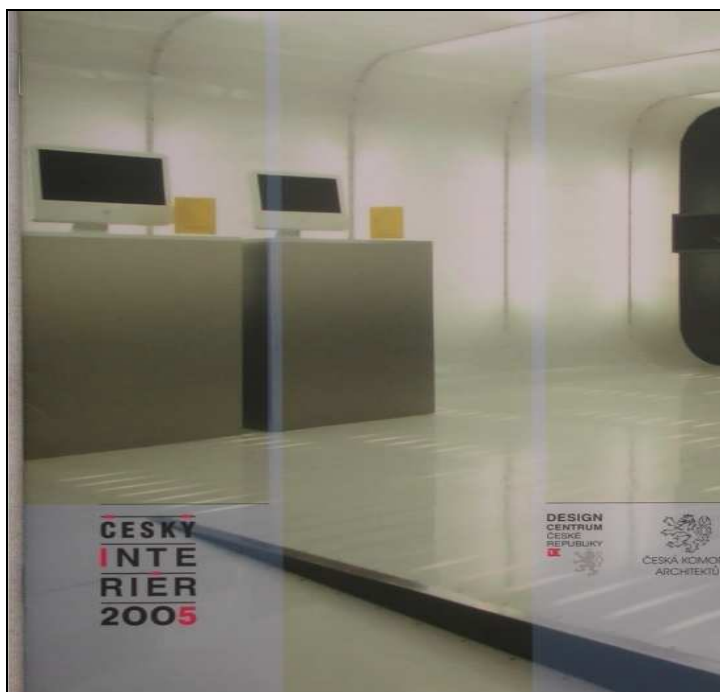
Obr. 12a Pohled do uliční místnosti, design obchodu získal ocenění interiér 2005

uliční místnost	- interiér roku 2005 (<i>Obr. 12a</i>)
místnost do dvora (u štítové stěny menšího domu)	- stropní konstrukce je tvořena klenbou + sádkokartonem - šikmá trhlina – nadedvěvní klenba (<i>Obr. 13</i>) - podlaha – parkety, rozvolněné + koberec
koupelna	- stropní konstrukce je tvořena valenou klenbou - obklady – dutá odezva - podlaha – dlažba, neporušená
kuchyňka	- vlasové trhliny v povrchové úpravě vnitřní podélné stěny (<i>Obr. 14</i>)
sklad	- stropní konstrukce je tvořena valenou klenbou - trhliny ve vnitřních povrchových úpravách stěn - podlaha – PVC + kompaktní betonový potěr
spíž	- povrchové omítky původní - podlaha – původní dlažba, neporušena
