**Vyhodnocení stavu vodního toku Bělá v CHKO
Jeseníky z hlediska morfologie a limitů revitalizace**

BAKALÁŘSKÁ PRÁCE

Autor práce: Josef Bejdák

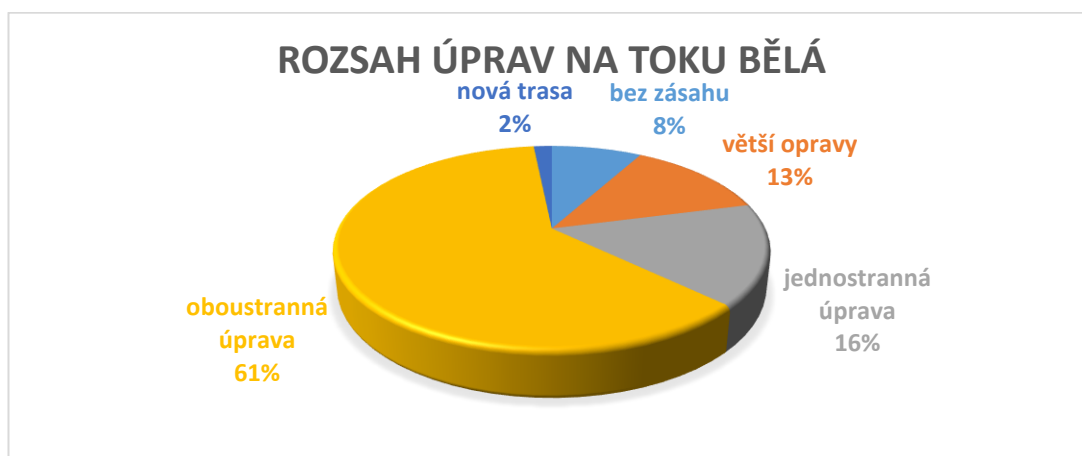
Graf. 1 – Rozsah úprav na vodního toku Bělá

Vodní tok Bělá po terénním sledování vykazuje rozsáhlé revitalizační opatření, které bylo provedeno po poškození povodní v roce 1997. Dle terénního výzkumu bylo zjištěno, že v horním úseku v km 30,640 až 30,870 byla provedena přeložka toku z důvodu nové silnice souběžné s vodním tokem. Rozsah úprav toku vykazuje pouhých 8% délky toku, které zůstalo v přírodě blízkému stavu. Většina délky toku je upravena i na místech, kde by případné vylití mohlo zpomalit i kulminační vlnu při přívalových povodních. Zejména v nezastavěné oblasti mezi obcemi Písečná – Mikulovice.

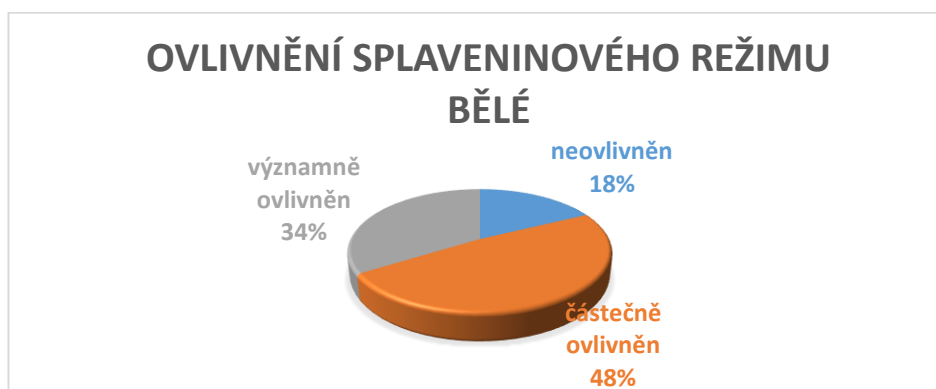
Graf. 2 – Ovlivnění splaveninového režimu toku Bělá

Splaveninový režim ovlivňuje na toku Bělá velký výskyt příčných objektů. Hlavní překážkou se stávají hojně využívané jezy pro energetické účely. Přítoky Bělé mají vystavěny na svých tocích příčné překážky, tak by při běžném splaveninovém režimu neměly hlavní tok Bělé významně ovlivňovat. Samozřejmě je to má neodborná domněnka.

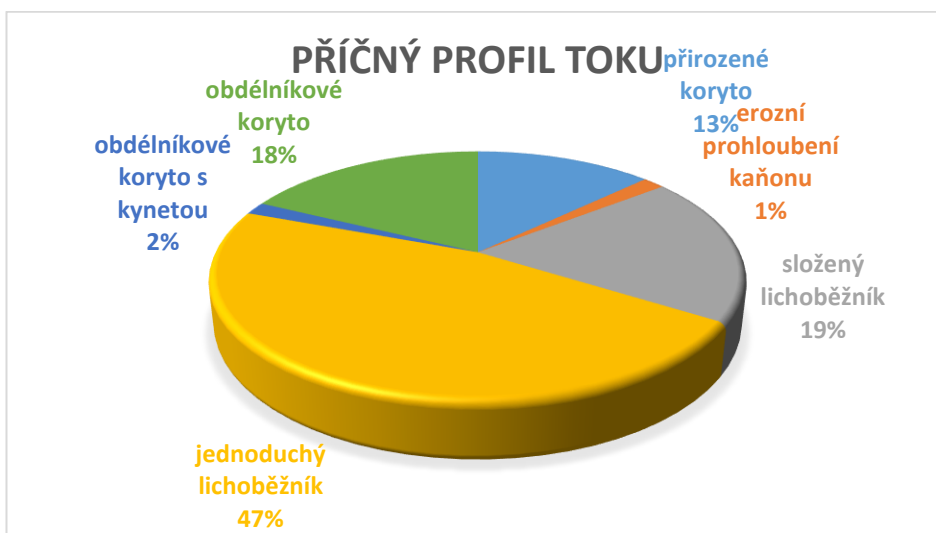
Graf. 3 – Příčný profil toku Bělá

Charakteristickou úpravou příčného profilu vodního toku Bělá je zejména tvar jednoduchého lichoběžníku. Obdélníkové koryto se vyskytuje zejména v oblasti intravilánu obcí Mikulovice, Česká Ves a dominantně v Jeseníku.

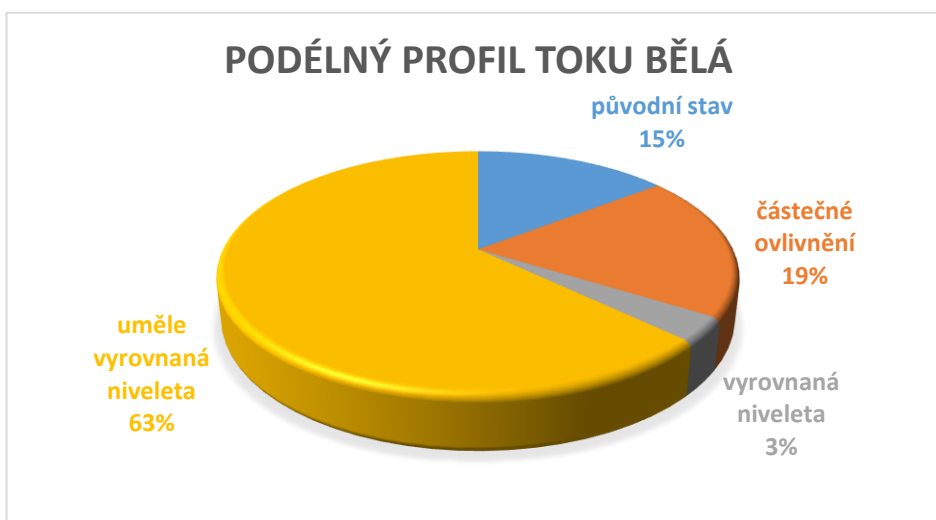
Graf. 4 – Podélný profil toku Bělá

Podélný profil toku Bělá je ovlivněn výstavbou jezů a spádových stupňů. Přírodní charakter toku se objevuje v pohraniční části v Mikulovicích a mezi obcemi Široký Brod – Písečná. Dále v pramenné části toku od ř.km 30,900.

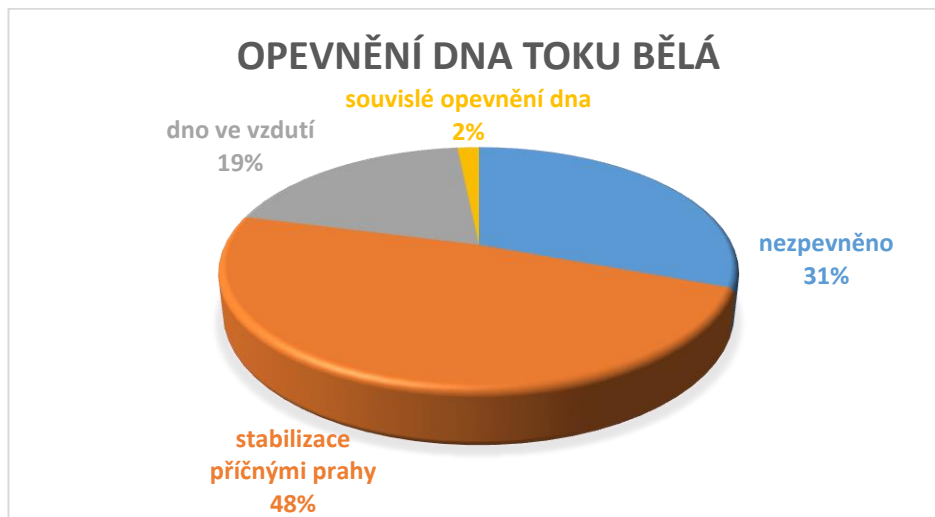
Graf. 6 – Opevnění dna toku Bělá

Členitost dna vodního toku Bělá je upraveno prohrábkou. Díky příčným objektům je z velké části upraveno spádovými stupni a příčnými prahy. Jezy na toku vykazují alespoň částečné zadržení vody a zpomalení průtoku.
