OPERATIVNÍ DIAGNOSTIKA PŘI HODNOCENÍ STAVU RODINNÉHO DOMU

OPERATIVE DIAGNOSIS WHEN ASSESSING THE STATE OF THE FAMILY HOUSE

BAKALÁŘSKÁ PRÁCE

Tomáš Novosad

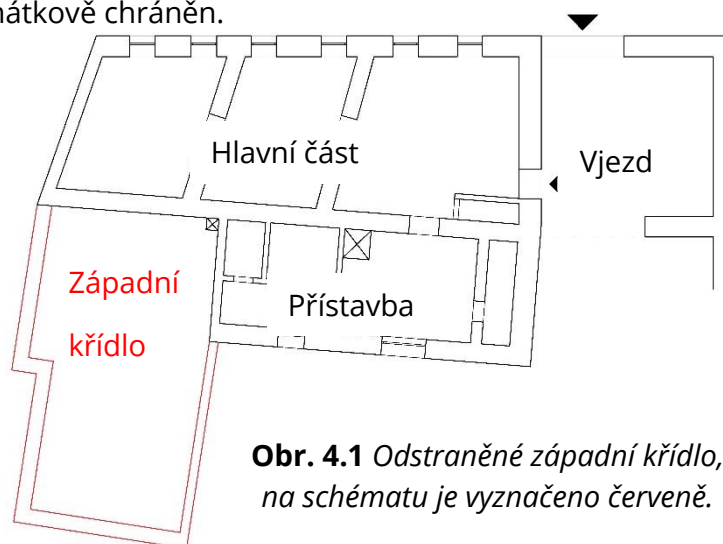
Není jasné, kdy byla postavena část domu, která je v nejhorším stavu. V následujícím textu je zmiňována jako přístavba. Je ale známo, že v roce 2007 bylo zbořeno západní křídlo domu (obr. 4.1). V jeho místě je nyní průjezd, propojily se tak dvory obou sousedních staveb a firma začala dvůr používat jako parkoviště. Od té doby se neprováděly žádné úpravy. Objekt není památkově chráněn.

Obr. 4.1 Odstraněné západní křídlo, na schématu je vyznačeno červeně.
