OPERATIVNÍ DIAGNOSTIKA PŘI HODNOCENÍ STAVU RODINNÉHO DOMU

BAKALÁŘSKÁ PRÁCE

Tomáš Novosad

BRNO 2017

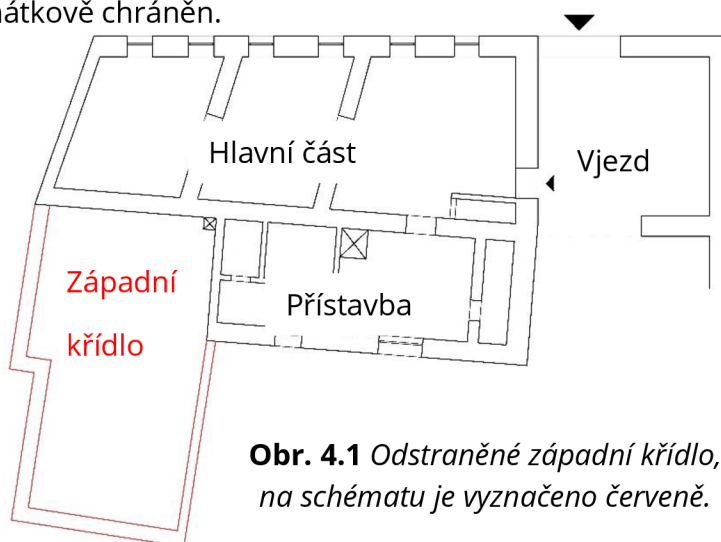
Není jasné, kdy byla postavena část domu, která je v nejhorším stavu. V následujícím textu je zmiňována jako přístavba. Je ale známo, že v roce 2007 bylo zbořeno západní křídlo domu (obr. 4.1). V jeho místě je nyní průjezd, propojily se tak dvory obou sousedních staveb a firma začala dvůr používat jako parkoviště. Od té doby se neprováděly žádné úpravy. Objekt není památkově chráněn.

Obr. 4.1 Odstraněné západní křídlo, na schématu je vyznačeno červeně.

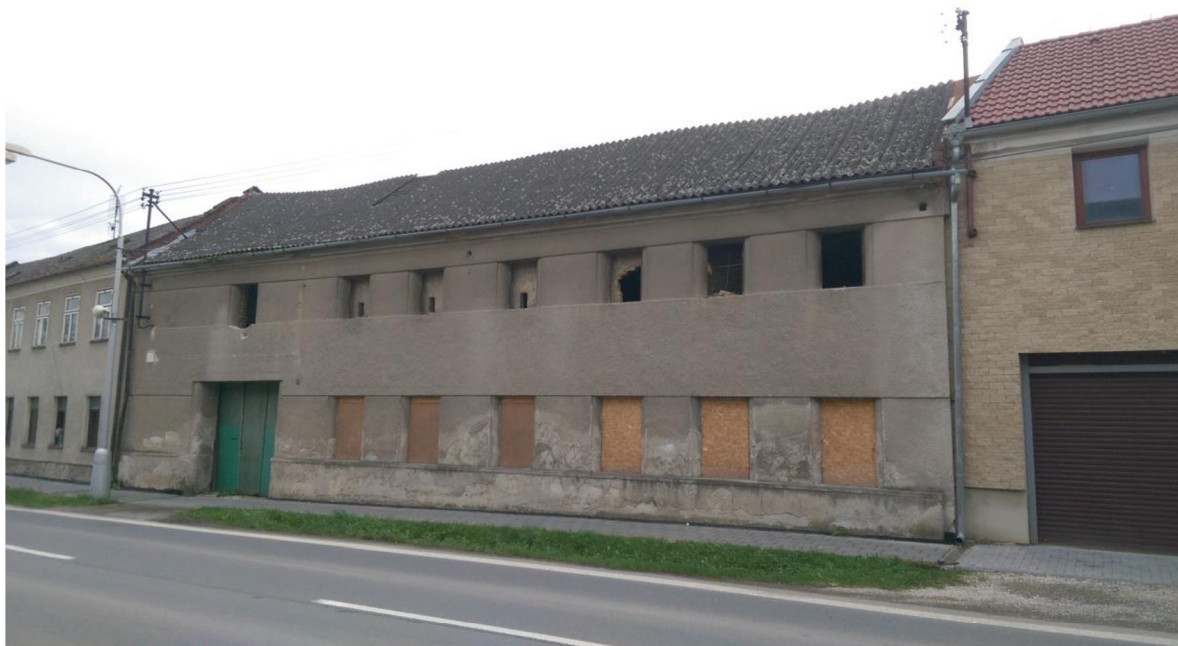
Obr. 4.6 *Pohled z ulice*

Situace do ulice není tak kritická, přesto je nutné průběžně situaci kontrolovat. Bezprostřední odpadávání suti nebo střešní krytiny momentálně nehrozí.
