ZÁKLADNÍ PŘÍČINY POŠKOZENÍ VALIVÝCH LOŽISEK A JEJICH DIAGNOSTIKA

Bakalářská práce

TECHNICKÁ UNIVERZITA V LIBERCI

Katedra vozidel a motorů

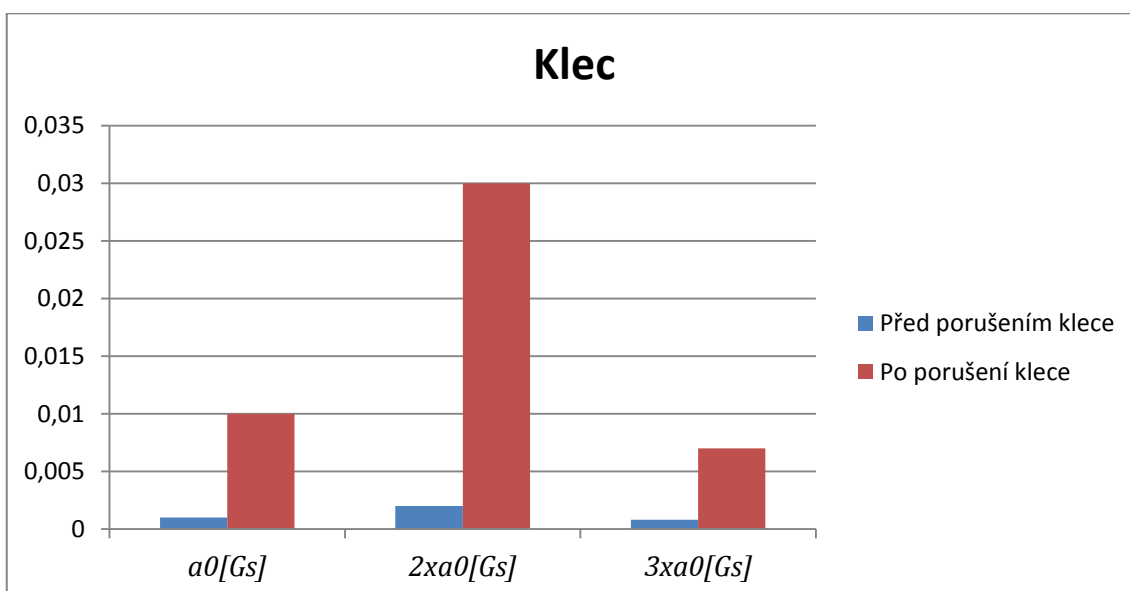
Graf 2: Amplitudy zrychlení před a po umělé poruše pro klec

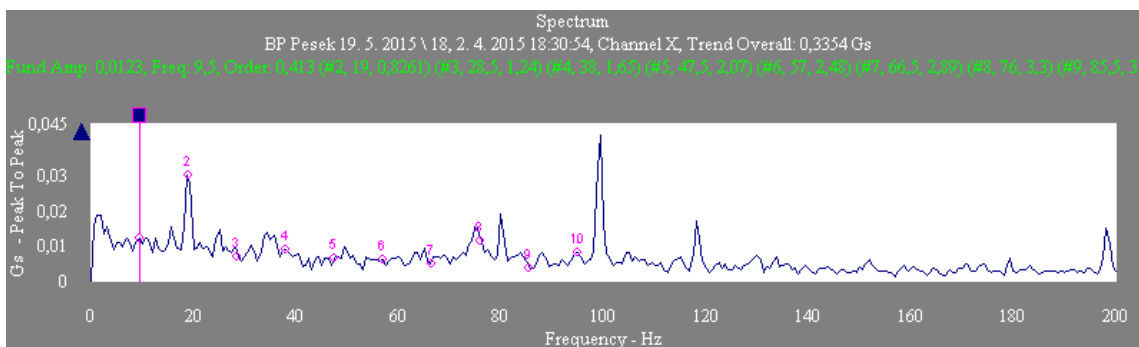
Tabulka 7: Efektivní hodnota zrychlení a amplitudy zrychlení ložiska v elektromotoru před a po umělé poruše

Obrázek 34: Obálková analýza zrychlení vibrací po poškození klece valivého ložiska. Efektivní hodnoty zrychlení a amplitudy zrychlení viz tabulka 7.

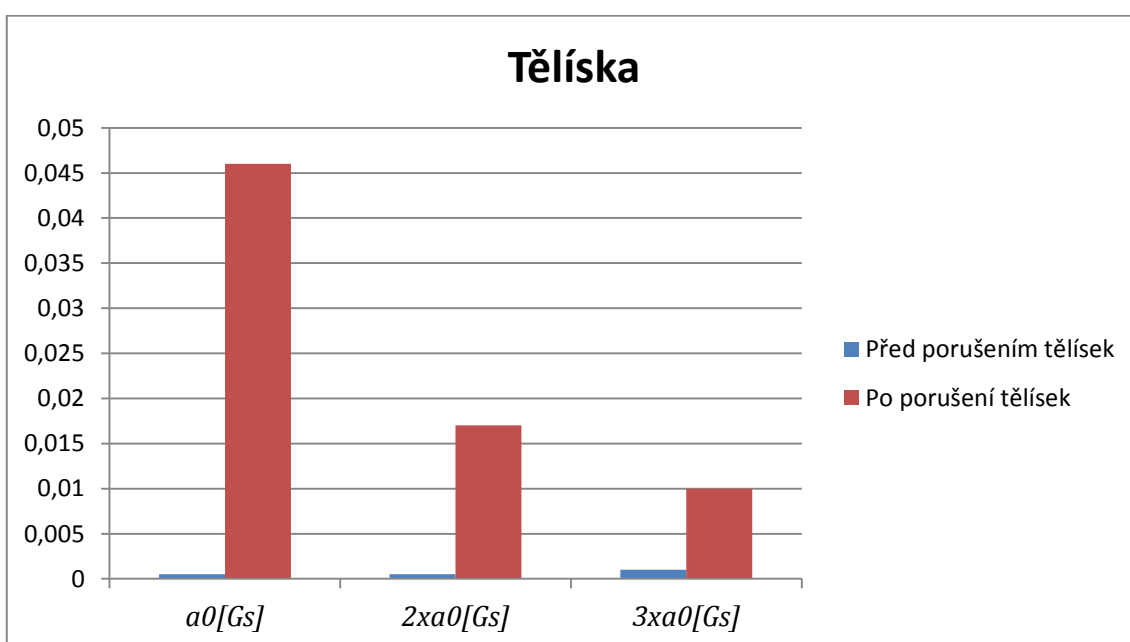
Graf 3: Amplitudy zrychlení před a po umělé poruše pro tělíška

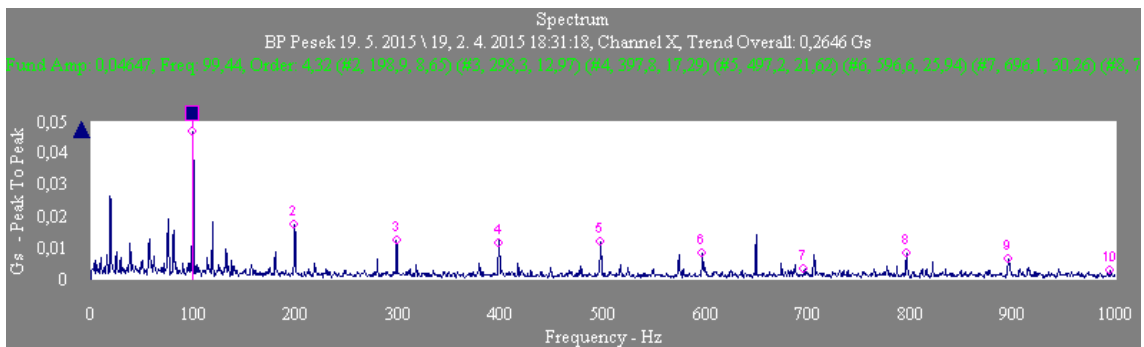
Obrázek 36: Obálková analýza zrychlení vibrací po poškození valivých tělísek valivého ložiska. Vznik harmonické složky frekvencí valivých tělísek. Amplitudy harmonických složek frekvencí valivých tělísek jsou vysoké. Efektivní hodnoty zrychlení a amplitudy zrychlení viz tabulka 7.

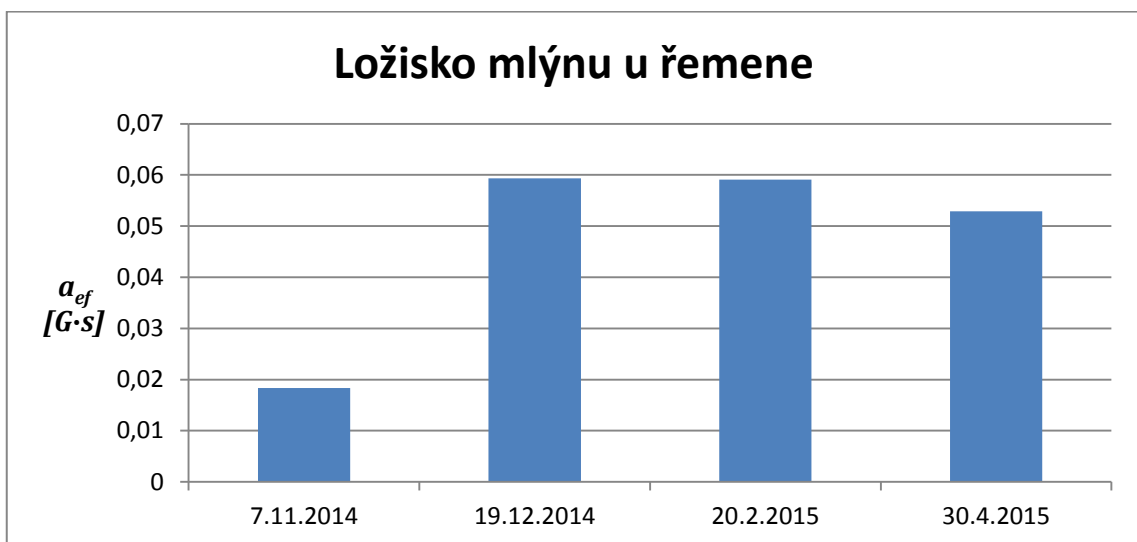
Graf 5: Efektivní hodnoty zrychlení ložiska mlýnu u řemene linky SV4, měřicí místo č.
2 z obr. 3

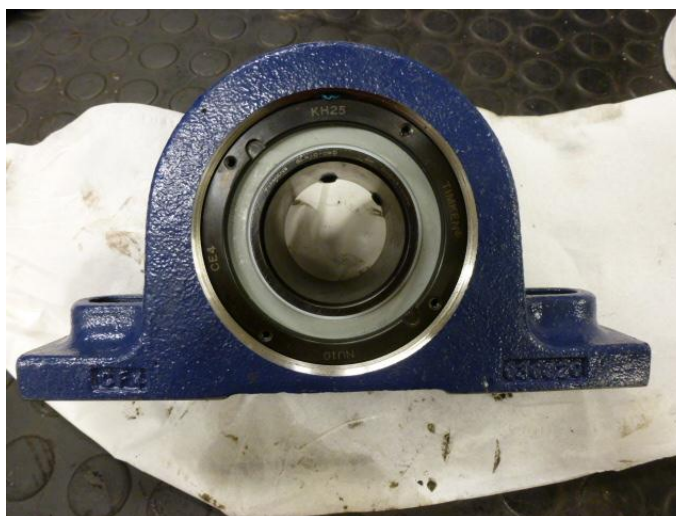
Na lince DP14 v grafu 8 možno pozorovat vzrůstající trend efektivní hodnoty zrychlení, přičemž následně muselo nutně dojít k výměně ložiska, jelikož porucha exponenciálně narostla a ložisko se nacházelo ve 4. etapě poruchy.

Obrázek 38: Nové ložisko ventilátoru linky DP14

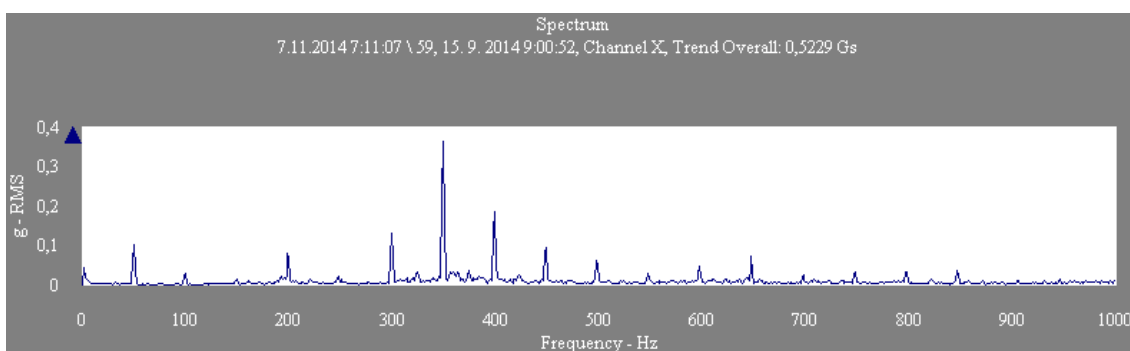
Obrázek 41: Spektrum vibrační zrychlení ložiska mlýnu u řemene linky DP13 ze dne 7.11.2014

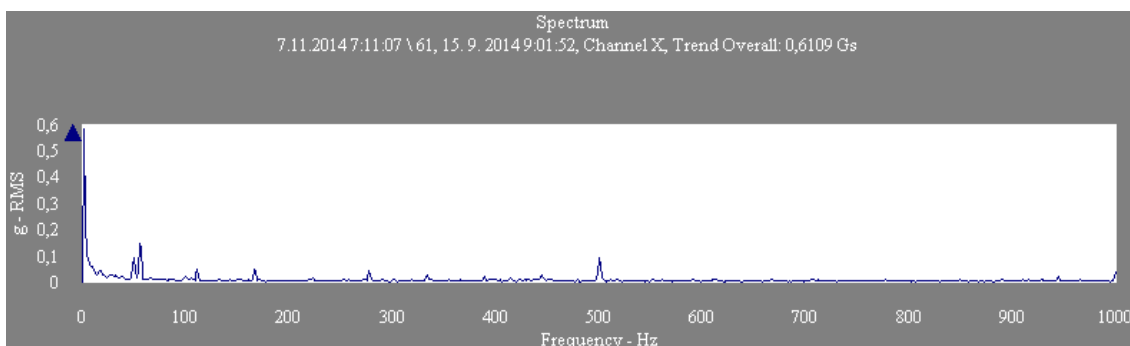
Graf 17: Efektivní hodnoty zrychlení druhého ložiska mlýnu linky DP13, měřicí místo č. 14 z obr. 9. Zvýšená efektivní hodnota zrychlení ze dne 7. 11. 2014 zapříčiněna nedostatečným mazáním. Po mazání hodnota klesla o 51,1% na $a_{ef}=0,2987$ G·s.

Obrázek 42: Spektrum vibrační zrychlení druhého ložiska mlýnu linky DP13 ze dne 7.11.2014

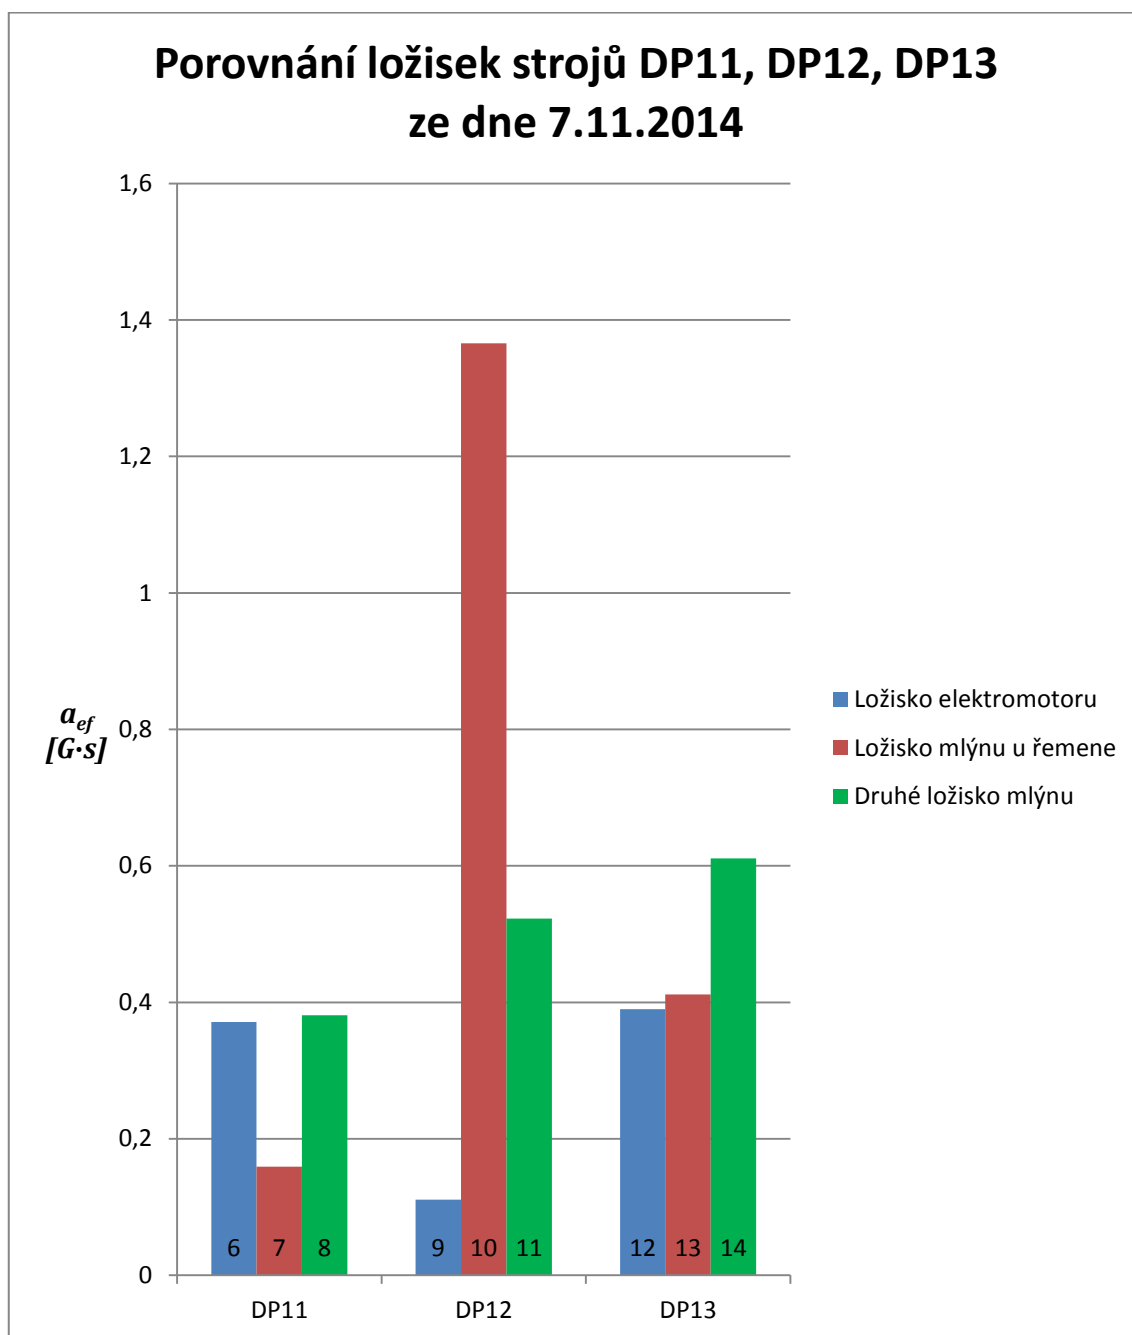
Graf 18: Efektivní hodnoty zrychlení ložisek na linkách DP11 (měřicí místo č. 6, 7, 8 z obr. 9), DP12 (měřicí místo č. 9, 10, 11 z obr. 9), DP13 (měřicí místo č. 12, 13, 14 z obr. 9) ze dne 7. 11. 2014
