Stavebně technické hodnocení historické dřevěné konstrukce

Bakalářská práce

Práce se věnuje stavebně technickému a stavebně historickému hodnocení krovu kostela svatého Josefa v Paloníně. Stavebně technické hodnocení bylo zaměřeno na posouzení abiotických a biotických poškození krovu kostela smyslovými a přístrojovými metodami. Ve stavebně historickém hodnocení byla určována trasologie stop tesařského opracování, tesařských značení a identifikace druhu dřev pro zjištění skladby krovu. Z archivních literárních pramenů byl sestaven stručný přehled historie kostela sv. Josefa.

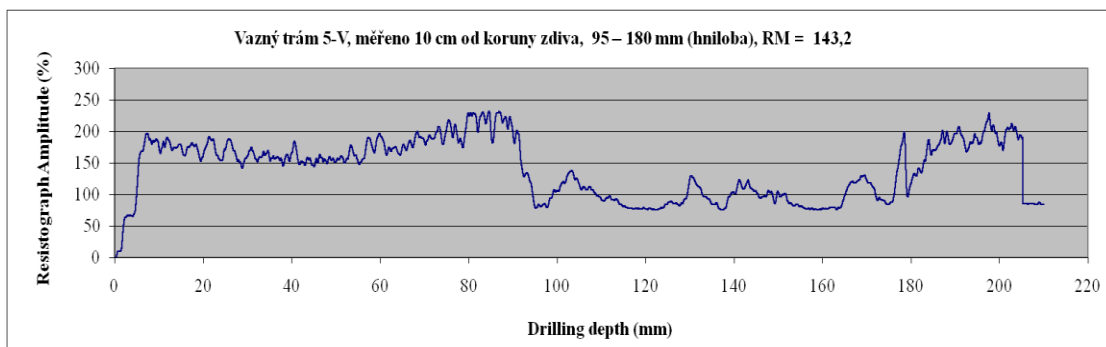
Graf 1: Průběh odporového vrtání – VT páté vazby

V šesté až desáté vazbě byly vazné trámy zdeformovány vlivem významného přetížení vazných trámů vynášejících věžičku. Vlastní hmotnost věžičky způsobila průhyb vazných trámů do takové míry, že vazné trámy v sedmé (Obr. 39) a deváté (Obr. 41) vazbě začaly tlačit na klenbu kostela, která začala místy praskat. Vazné trámy umístěny v šesté až desáté vazbě byly při tvorbě krovu špatně staticky navrženy. Tato statická porucha byla vyhodnocena jako jedna z nejzávažnější poškození celého krovu, protože při ignorování této poruchy by mohlo dojít k značnému poškození klenby hlavní lodi. Vazný trám šesté vazby nebyl výrazně napaden biotickými škůdci (Graf 2), hodnoty RM a průběh křivky odpovídaly zdravému dřevu. Kromě statické deformace se v šesté až desáté vazbě převážně u krokví vyskytovala i biotická poškození (Graf 3, Obr. 40), kvůli kterým bylo potřeba navrhnout adekvátní sanační opatření.

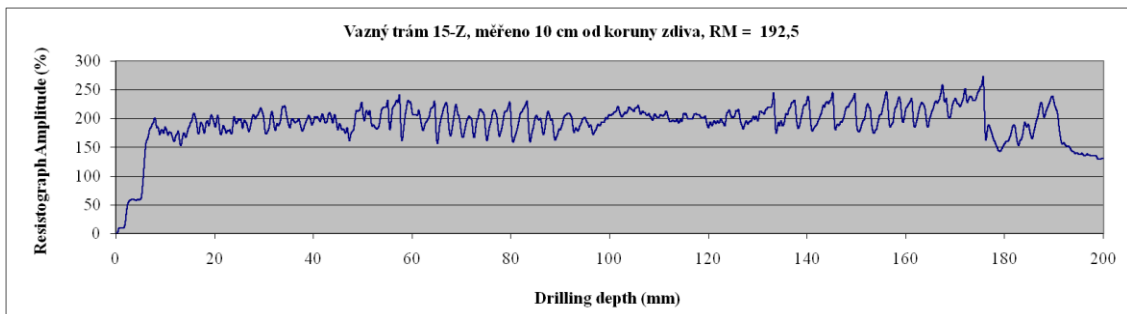
Graf 4: Průběh odporového vrtání – západní část VT 15. vazby

V presbytáři bylo v příčných vazbách objeveno poškození pouze v 11., 15. a 16. vazbě (Obr. 42). Nejvíce poničeny byly krokve. V 15. vazbě byl na západní straně poškozen vazný trám (Obr. 43). Na tomto vazném trámu bylo provedeno odporové vrtání (Graf 4), které ukázalo, že je prvek zdravý, nakonec bylo rozhodnuto tento prvek oprotézovat 2 m kvůli napadení biotickými škůdci. V presbytáři bylo výrazně méně poškozených prvků než v hlavní lodi. Seznam poškozených prvků je zobrazen v Tab. 3.

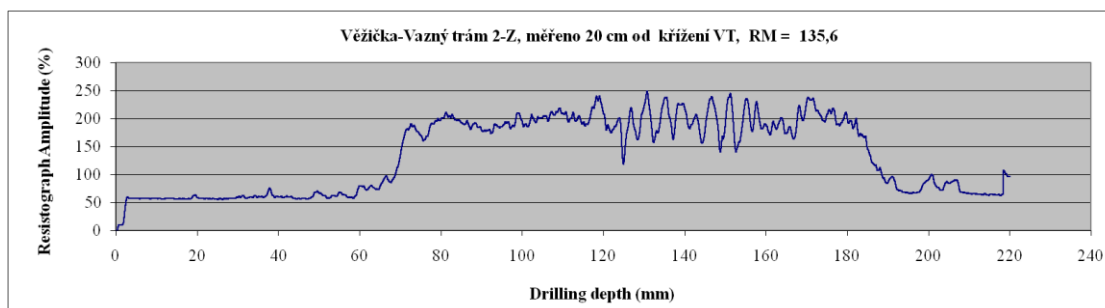
Graf 5: Průběh odporového vrtání – západní část VT

Ve věžičce bylo provedeno odporové vrtání u všech vazných trámů, nejmenší hodnotu RM z celého krovu měl západní vazný trám 2. vazby věžičky. Na východní straně odpovídaly hodnoty zdravému dřevu (Graf 6), avšak poškození na západní straně vazného trámu (Graf 5) bylo rozsáhlé (Obr. 45). Z tohoto důvodu bylo určeno celý prvek vyměnit za nový. Dále byly poničeny sloupky pod lucernou vlivem napadení tesaříka. U těchto sloupků by bylo potřeba navrhnout 2 m protězy od lucerny. Konstrukce věžičky byla téměř celou svou hmotností opřena o klenbu kostela. Poškození jsou zobrazena v tab. 5 a obr. 46.

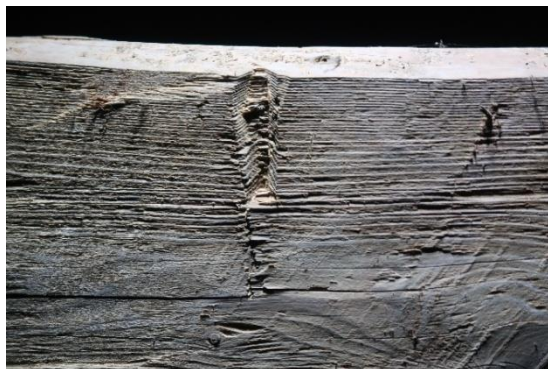
Dřevo bylo tradičně tesařsky opracováno na kozách (vysoká práce), což lze na povrchu konstrukčních prvků doložit vruby po párovém vrubování (Obr. 47), kdy tesaři stáli vedle kulatiny uložené v úrovni pasu na kozách. Vruby se vyskytovaly pouze u trámů ostře hraněných, prvky s oblinou byly přímo lícované (Obr. 49). Vruby od sebe byly vzdáleny 50–80 cm. Dřevo bylo sekáno praváky do čtyř linek. Nejprve byly opracovány 2 linky, následně se dřevo otočilo na jednu z opracovaných stran a vytvořily se zbývající 2 linky. Na prvcích byly znatelné stopy po vrubování a hrubování

Obr. 47: Vrub po párovém vrubování

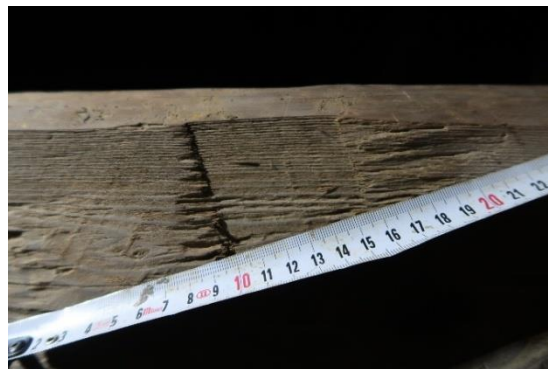
(Obr. 50). K finálnímu opracování bylo použito specializovaných tesařských seker (hlavátka – hrubování, širočina – lícování), které na povrchu prvků zanechaly typické stopy – záštěpky, rýhy, zatrhnutí. Šířka čepele použité hlavátky byla přibližně 55 mm (Obr. 48).

Obr. 48: Šířka stopy po opracování hlavátkou

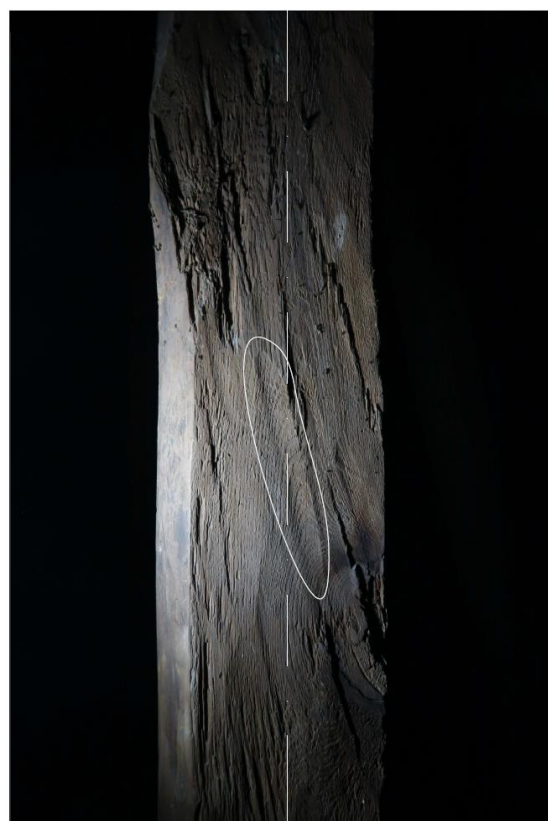
Obr. 49: Stopa po lícování širočinou

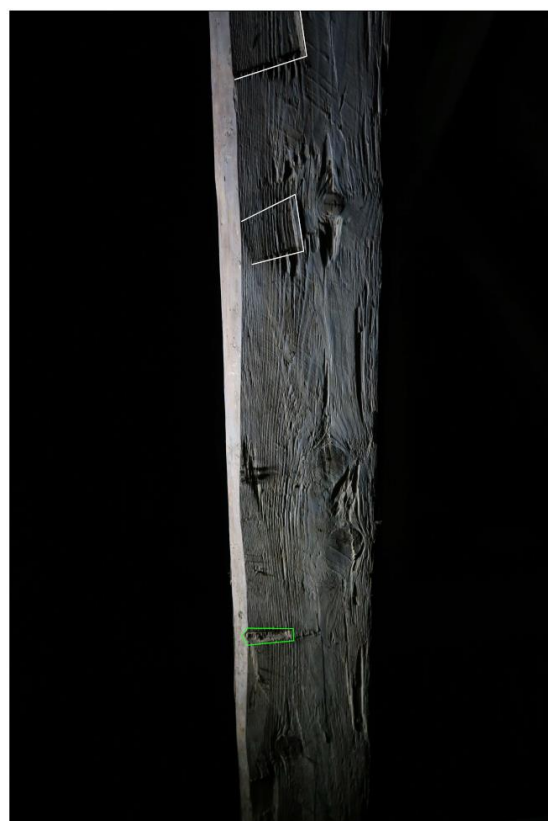
Obr. 50: Stopa po vrubování (zelená) a hrubování (bílá) hlavátkou

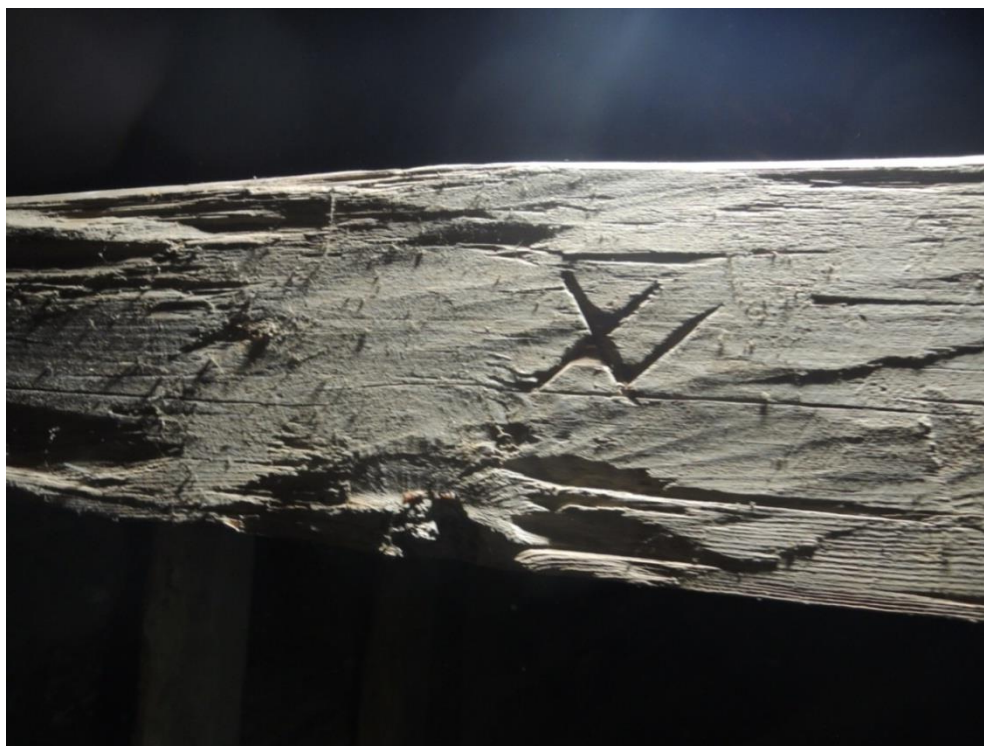
Tesařské značky (Tab. 6) usnadňovaly vztyčování samotné konstrukce. U většiny vazeb bylo objeveno specifické značení z východní i západní strany. Detaily řemeslného opracování a především systém průběžného postupného montážního číslování jednotlivých krovových vazeb potvrzují, že krovy nad hlavní lodí i presbytářem vznikly ve stejné době a jsou bezpochyby i dílem stejné skupiny tesařů či řemeslně zručných obyvatel Palonína a blízkého okolí. Značky byly vydlabány dlátem nebo jednoduchými záseky sekerou. Východní strana byla označena jednoduchými římskými číslicemi, na západní straně se kombinoval symbol trojúhelníku a římských číslic. Vazby byly číslovány od jedné do dvaceti. V patnácté vazbě byl identifikován specifický symbol spojeného X a V na východní straně (Obr. 51). Tento symbol se pak objevuje i u vazeb na západní straně.

Obr. 51: Tesařské montážní značení východního sloupku 15. vazby

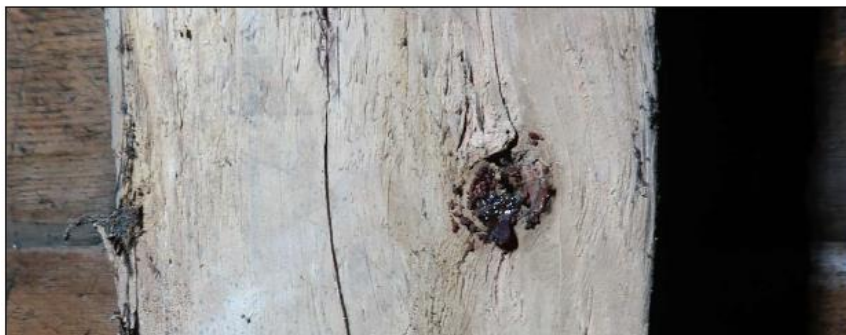
Obr. 52: Suk krokve 4. vazby (západ) s pryskyřičnými kanálky

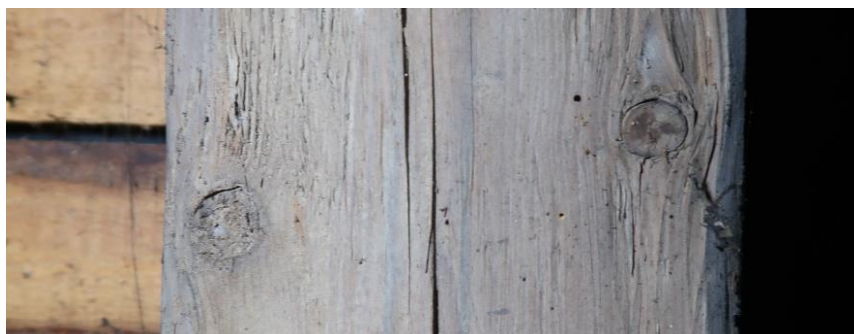
Obr. 53: Suky krokve 7. vazby (východ) bez pryskyřičných kanálek

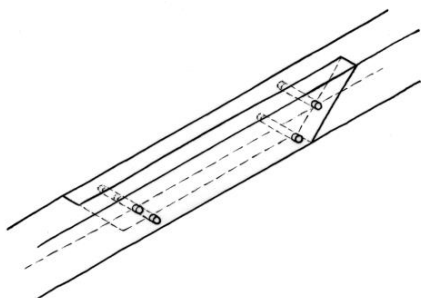
Obr. 54: Spoj na protézování krokví (Kunecký, 2015)

Na protézování krokví byl určen čtyřkolíkový plátový spoj se sklonem čel 60° (Obr. 54). Tento spoj je vhodný na zatížení prvků na ohyb a tlak, pro prvky větších profilů. Vyměněné vzpěry budou překlátovány přes sloupek a přes hambalek na jednostrannou rybinu. U vazných trámů byl doporučen na protézu jednohmoždíkový plátový spoj s podkosenými čely zajištěný čtyřmi kolíky (Obr. 55). Spoj má dobré pevnostní vlastnosti díky hmoždíku, který pomáhá zajišťovat kontakt čel plátů přenášejících většinu sil ve spoji. Podkosená čela znemožní pootočení hmoždíku (Kunecký, 2015). Svislé prvky byly určeny k protéze se spojením na průběžný čep a dlab jištěné kolíky. Kolíky a hmoždíky budou z dubového dřeva. Při výměně pozednic bude nutné vyměnit i bednění. U pozednice bude orientace plátu ve vodorovné rovině s korunou zdiva a délka plátu bude menší, vaznice budou protézovány stejně jako vazné trámy. Všechny ostatní vyměněné prvky budou přizpůsobeny spojům původní konstrukce.
