**Stavebně-technický průzkum krovové konstrukce kostela
sv. Františka Serafínského v Lipníku nad Bečvou**

Diplomová práce

BRNO 2016

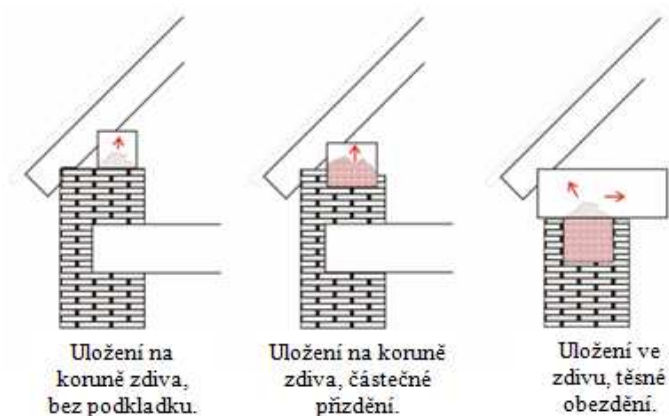
Obr. 10 Poškození pozednice (Frankl, 2010)

- **Pozednice** – v místě, kde dochází ke styku se zdívem, při zasypání stavební suti a jiným materiálem.

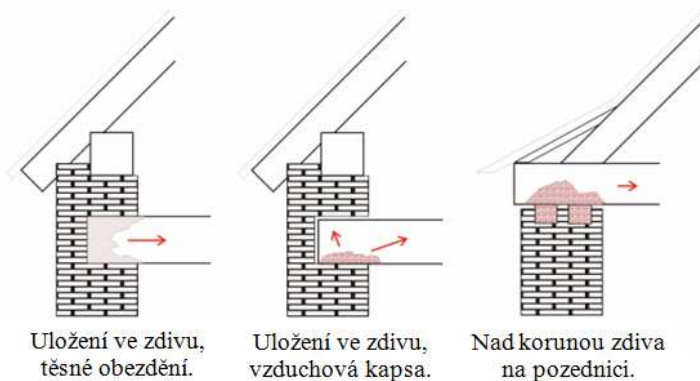
Obr. 11 Poškození vazných trámů (Frankl, 2010)

- **Vazné trámy** – v místech uložení do zdiva.

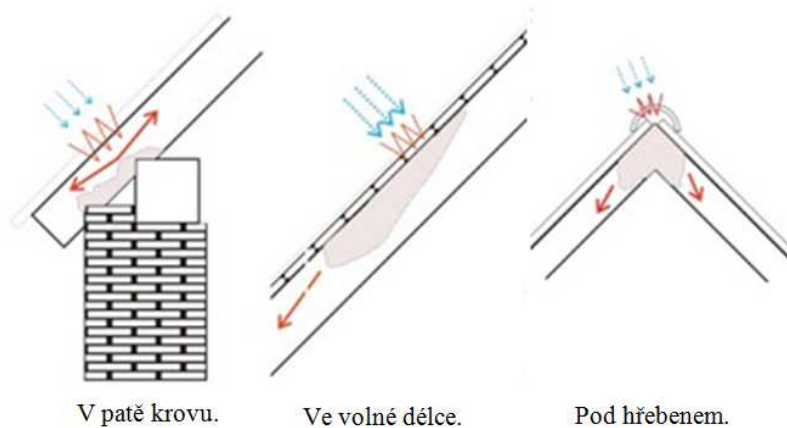
Obr. 12 Poškození krokví (Frankl, 2010)

- **Krokve** – v místech podepření na pozednici a v místech, kde dochází k pronikání vody střešním pláštěm.

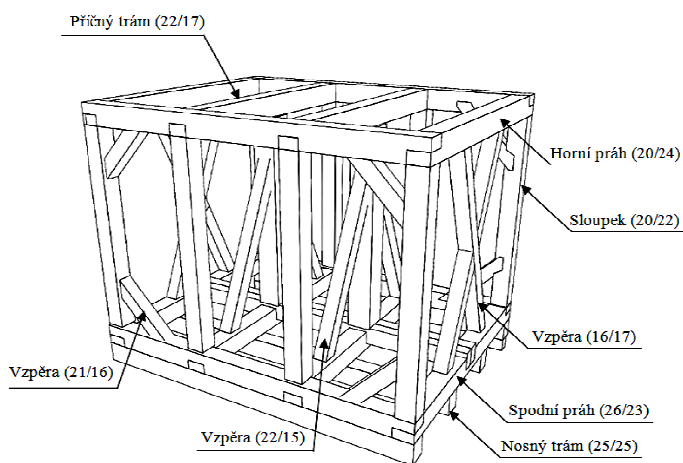
Obr. 25 Zvonová stolice pro tři zvony, pohled ze severovýchodu

V severní věži v šestém patře je umístěna dubová zvonová stolice konstruována pro tři zvony. V současnosti jsou v ní ukotveny dva zvony. Zvonová stolice je uložena na čtyřech nosných trámech, které jsou uloženy do zdiva. Na nosných trámech leží spodní práh skládající se ze čtyř obvodových trámů. Konstrukce má deset sloupků, které jsou začepovány do spodního a horního prahu. V podélném směru vůči směru pohybu zvonu se na vnějších stěnách nachází dvě zkřížené vzpěry (na každé straně). Sloupky na vnitřních stěnách jsou zajištěny z obou stran dvěma vzpěrami. V kolmém směru vůči směru pohybu zvonu se na vnějších stranách v rozích nachází krátké vzpěry.

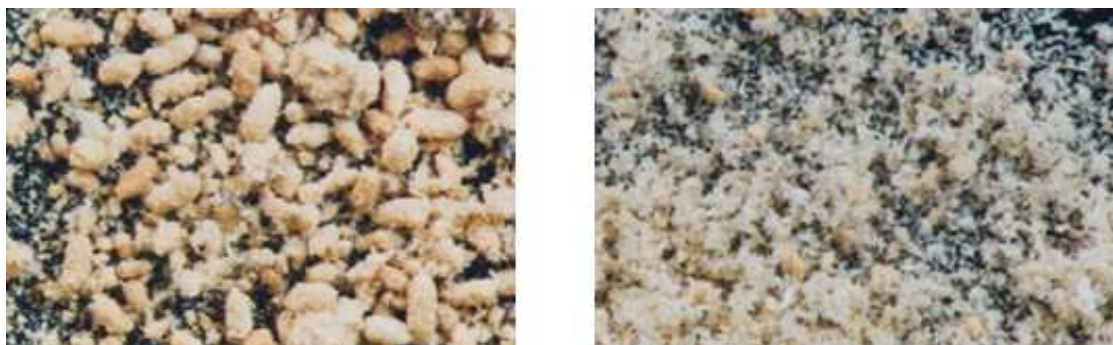
Obr. 36 Drtinky z čeledi *Anobiidae* (vlevo, zvětšeno 50x) a *Lyctidae* (vpravo, zvětšeno 40x), (www.projects.centralbaltic.eu)

U jižní věže byly hodnoceny vizuálně sloupky a vzpěry, které se jevily jako zdravé. V severní věži v šestém patře na jižní straně chybí vzpěra a v místech, kde se vyskytovala běl, vykazovala konstrukce napadení dřevokazným hmyzem. Po detailním zkoumání pod mikroskopem, kde byly pozorovány drtinky, jejich tvar a velikost (viz Obr. 36), bylo zjištěno, že se jedná o hrbohlava.

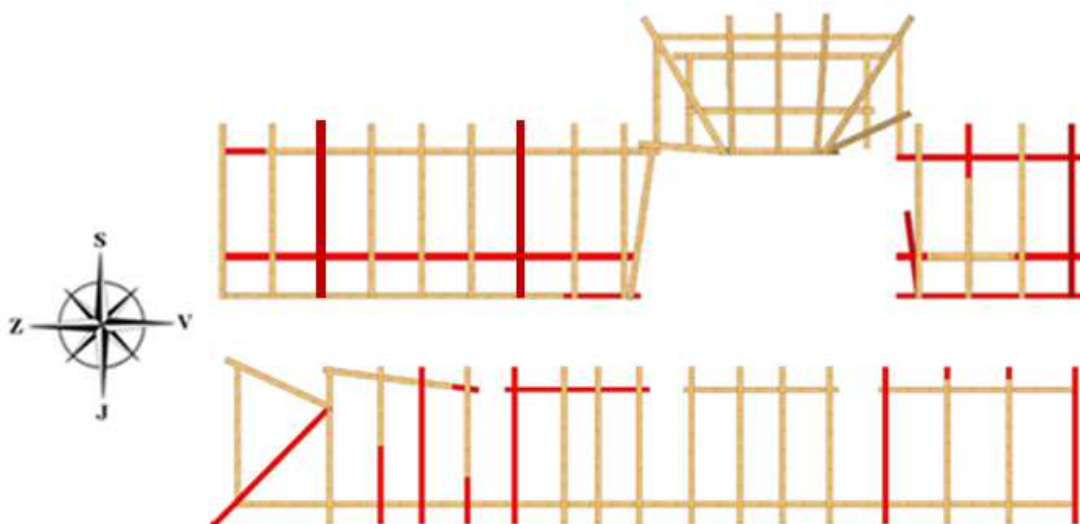
Obr. 52 Schematicky znázorněný krov pultové severní a jižní střechy

Tab. 13 Naměřené hodnoty rychlosti šíření zvuku ve dřevě, určení poškození a návrh sanace jednotlivých prvků pultové střechy na jižní straně (T – tesařík, Č – červotoč, H – hniloba, V – výměna celého prvku, P – protézování)

Název prvku	Rozměr [mm]	Vzdálenost měření od čela prvku [m]	Rychlost šíření zvuku [m.s ⁻¹]	Poškození	Sanace
Vaznice 3	200	0,5	976	H, T	V (4,1 m)
	200	1	985		
	200	2,5	1000		
	200	4	980		
Vaznice 4	200	0,5	995	H	P (1,5 m)
	200	1	1026		
	200	1,5	1042		
Krokev 1	140	1	966	H	V (5 m)
	140	3	972		
	140	4,5	952		
Krokev 2	140	0,5	1022	H	P (1 m)
	140	1	1077		
Krokev 3	140	0,5	1007	H	P (1 m)
	140	1	1037		
Krokev 4	140	1	986	T	V (5 m)
	140	3	946		
	140	4,5	979		
Krokev 12	140	1	1069	T	
	140	3	1014		
	140	4,5	1020		
Krokev 13	140	1	993	H	P (2 m)
	140	1,5	1014		
	140	2	1037		
Krokev 14	140	1	940	T	V (5 m)
	140	3	921		
	140	4,5	946		
Krokev 15	140	1	909	H	P (3 m)
	140	2,5	1014		
	140	3	1037		
Krokev nárožní	140	1	979	T	V (4,5 m)
	140	1,5	927

Tab. 14 Poškozené prvky v severní a jižní konstrukci pultové střechy, které je potřeba vyměnit
