UNIVERZITA PALACKÉHO V OLOMOUCI

Bakalářská práce

Posuzování vlivu stavební činnosti a sezónní údržby veřejné zeleně na zdravotní stav a vývoj stromů v sídelní a uliční zeleni Statutárního města Olomouce

Olomouc 2014

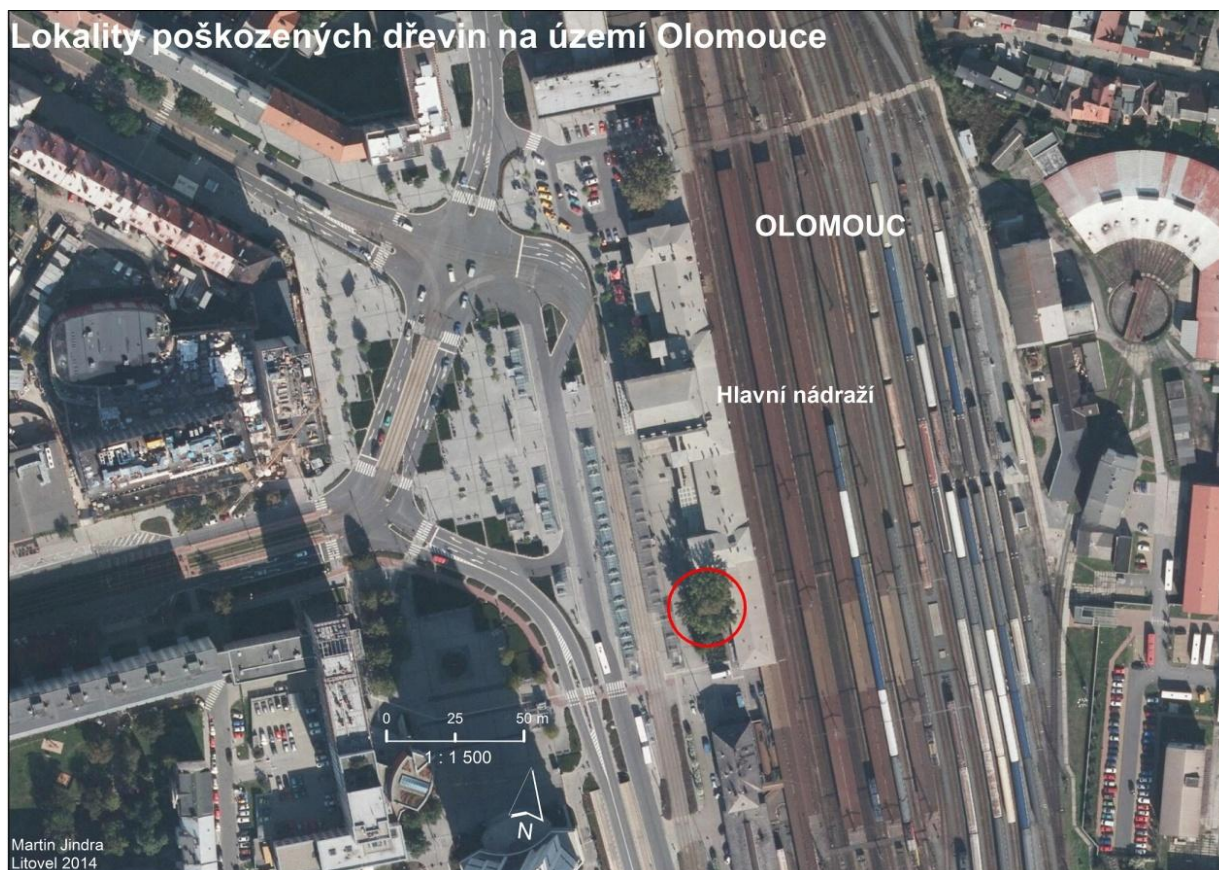
Obr. 11: Zobrazení poškozených dřevin na mapě. Poškozené dřeviny jsou označeny červeně. S využitím WMS Ortofoto mapy poskytované Českým úřadem zeměměřičských a katastrálním vytvořil Martin Jindra. 19. 3. 2014.

Zdravotní stav byl na dané lokalitě hodnocen u čtyř kusů vzrostlých platanů o obvodu kmene 200–210 cm (měření obvodu kmene probíhá vždy 130 cm nad úrovní terénu). Jedna ze čtyř kusů dřevin byla významně poraněna redukcí a poškozením kořenového systému v rámci výkopových prací při havárii horkovodu (obr. 12).

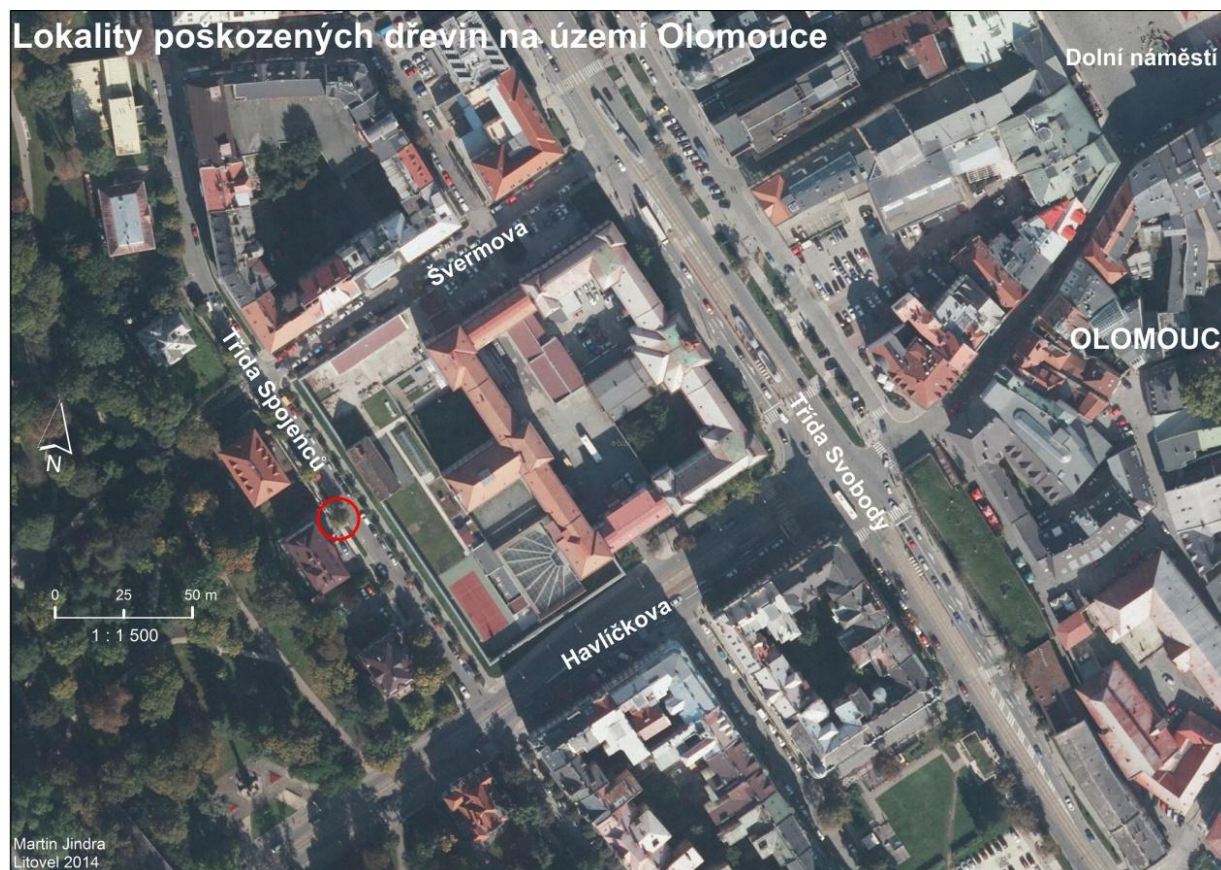
Obr. 13: Zobrazení poškozené dřeviny na mapě. Poškozená dřevina je označena červeně. S využitím WMS Ortofoto mapy poskytnuté Českým úřadem zeměměřičským a katastrálním vytvořil Martin Jindra, 19. 3. 2014.

Vizuální kontrola na dané lokalitě se týkala jednoho kusu lísky turecké o obvodu kmene 135 cm, nacházející se před bytovým domem. Došlo zde k poškození kořenového systému stromu při výkopových pracích v rámci stavby nového vjezdu do budovy. Dle ČSN je minimální vzdálenost pro provádění výkopových prací čtyřnásobek obvodu kmene v 1 m, nejméně však 2,5 m – tato vzdálenost zde však nebyla dodržena a dřevině byla odebrána značná část kořenového systému (obr. 14, obr. 15). Proto se dá v budoucnu očekávat rozsáhlé

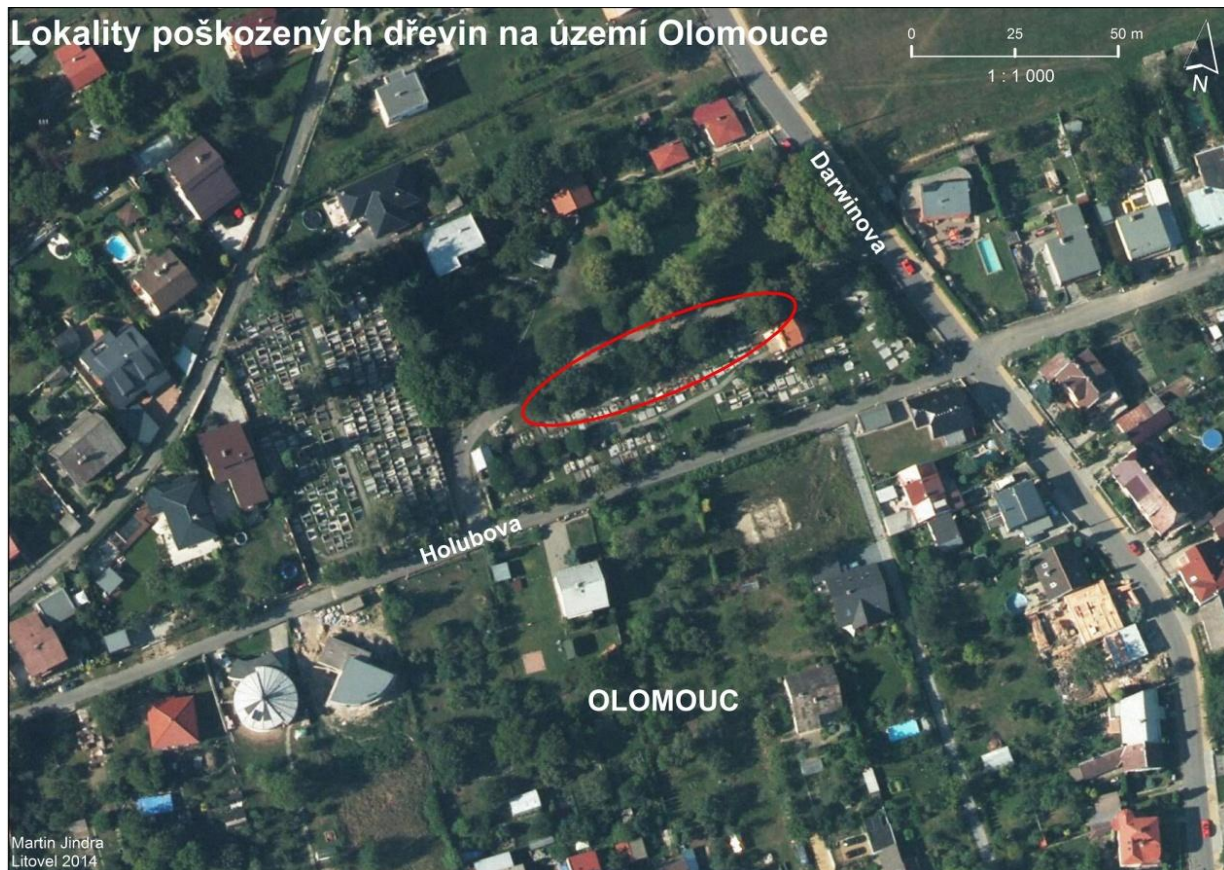
Obr. 16: Zobrazení poškozených dřevin mapě. Poškozené dřeviny jsou označeny červeně. S využitím WMS Ortofoto mapy poskytované Českým úřadem zeměměřičských a katastrálním vytvořil Martin Jindra. 19. 3. 2014.

Na dané lokalitě byl hodnocen zdravotní stav osmi kusů dřevin různého věku a druhu. Jednalo se zde o dvě letité lípy srdčité o obvodu kmene 150–160 cm a šest kusů mladé výsadby lípy srdčité, buku lesního a habru obecného o obvodu kmene 20–30 cm. Během výkopových prací spojených s budováním nového veřejného osvětlení zde došlo k zásahu do kořenového systému osmi kusů dřevin (obr. 17).

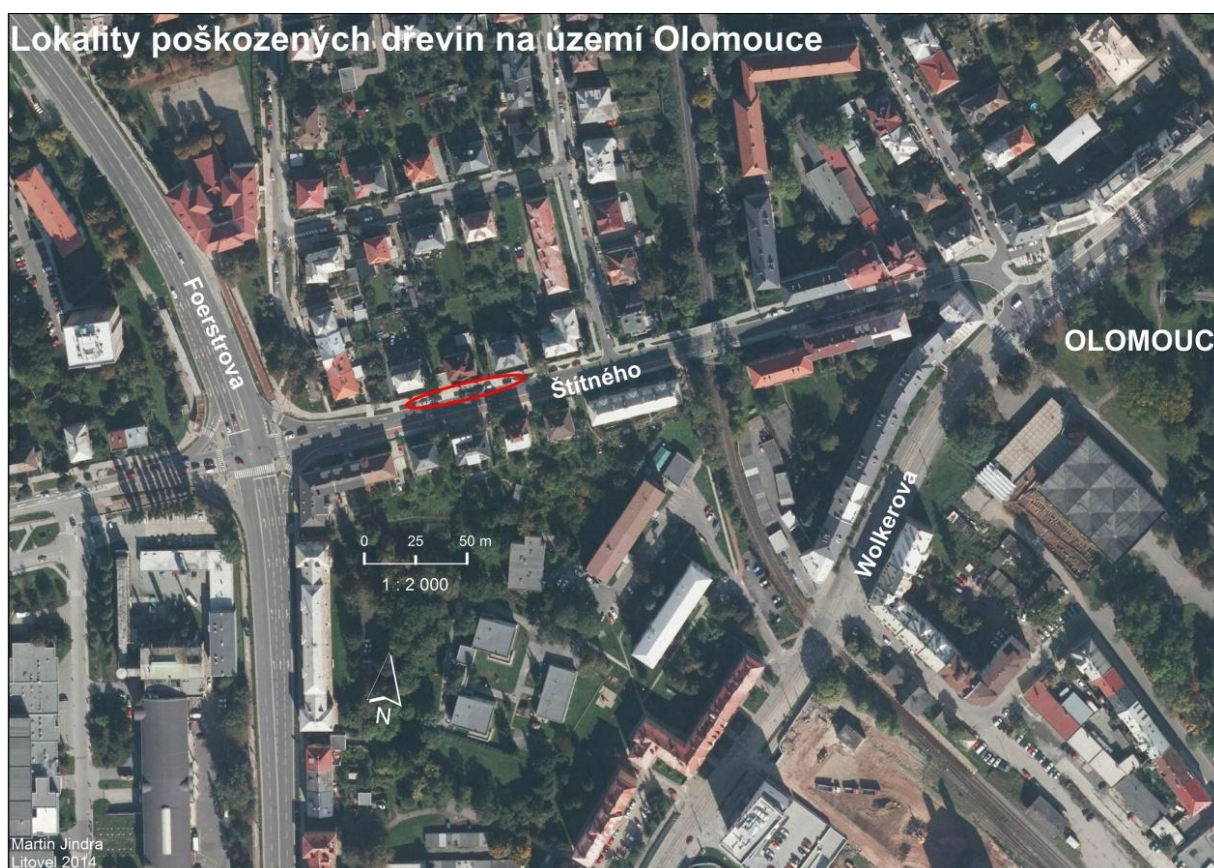
Obr. 19: Zobrazení poškozených dřevin na mapě. Poškozené dřeviny jsou vyznačeny červeně. S využitím WMS Ortofoto mapy poskytované Českým úřadem zeměměřičských a katastrálním vytvořil Martin Jindra. 19. 3. 2014.

Na dané lokalitě byl vizuálně hodnocen zdravotní stav čtyř kusů lípy srdčité o obvodu kmene 135–160 cm. V důsledku přeložek inženýrských sítí a opravy komunikace zde byly viditelně poškozeny čtyři kusy lípy srdčité. Vlivem stavebních prací zde bylo dřevinám způsobeno hned několik druhů poškození. Vlivem nevhodných ochranných opatření na kmene stromu (správně obložení kmene nesmí zasahovat až k bázi kmene a současně musí být od kmene vzdáleno nejméně 20 cm) zde došlo k tvorbě kmenných obrostů (obr. 20). Následné odstranění způsobilo na jednom kusu dřeviny vytvoření mnohačetných nádorů na kmene stromu

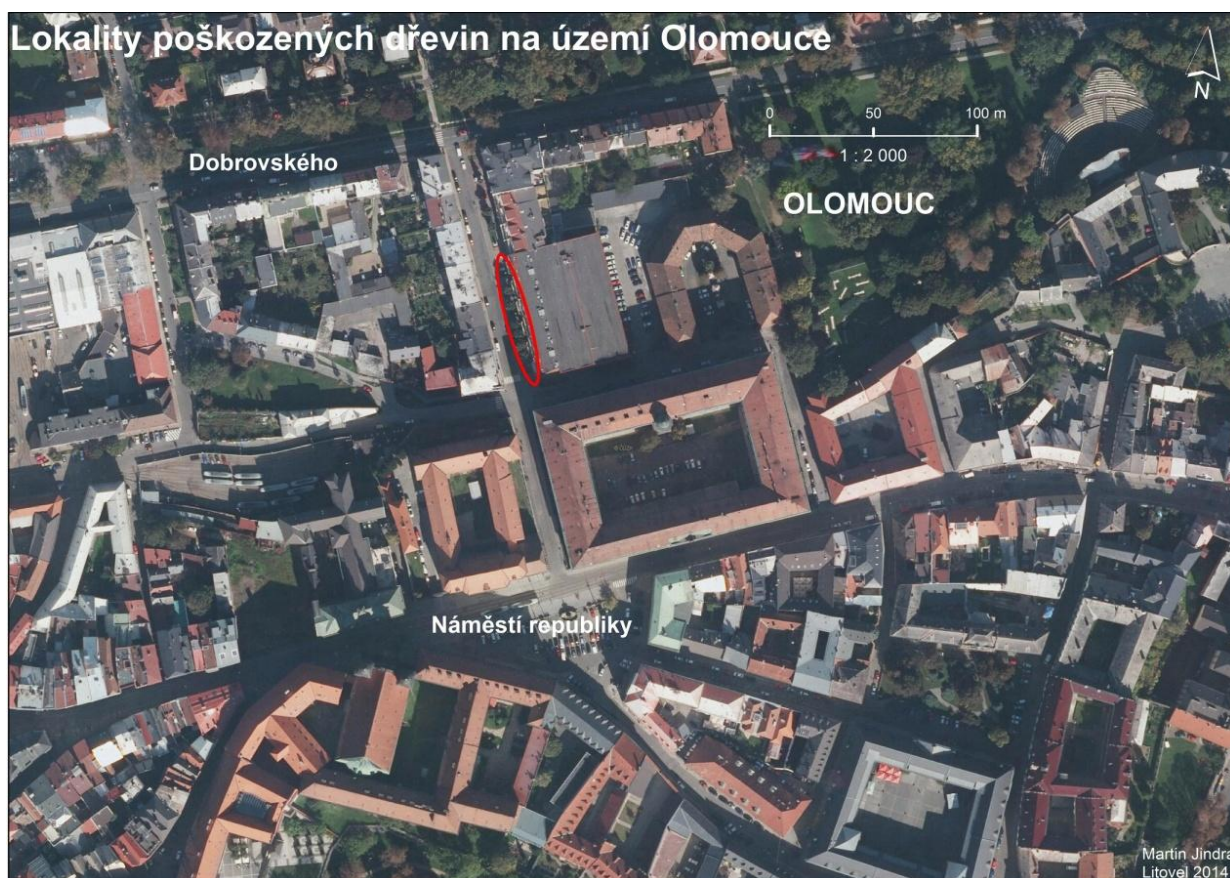
Obr. 22: Zobrazení poškozených dřevin na mapě. Poškozené dřeviny jsou označeny červeně. S využitím WMS Ortofoto mapy poskytované Českým úřadem zeměměřičských a katastrálním vytvořil Martin Jindra. 19. 3. 2014.

Na dané lokalitě bylo provedeno pozorování šesti kusů javoru mléče, o obvodu kmene 71–81 cm, které se nacházejí před bytovými domy. Všech šest stromů zde bylo poškozeno nevhodným typem řezu, kdy byl stromům odstraněn terminál (obr. 23). Na odstranění terminálních vrcholů dřeviny zareagovaly vytvořením kodominantního několikanásobného větvení a následným rozklesnutím celé koruny stromu. Nyní je na bázi koruny „zababčená“ koruna a nahoru roste typický typ koruny tohoto původně štíhlého javoru. K nevhodnému typu řezu přikročili vlastníci domu (a současně i dřevin) z důvodu zastínění balkonů stromy a opadu velkého množství listů.

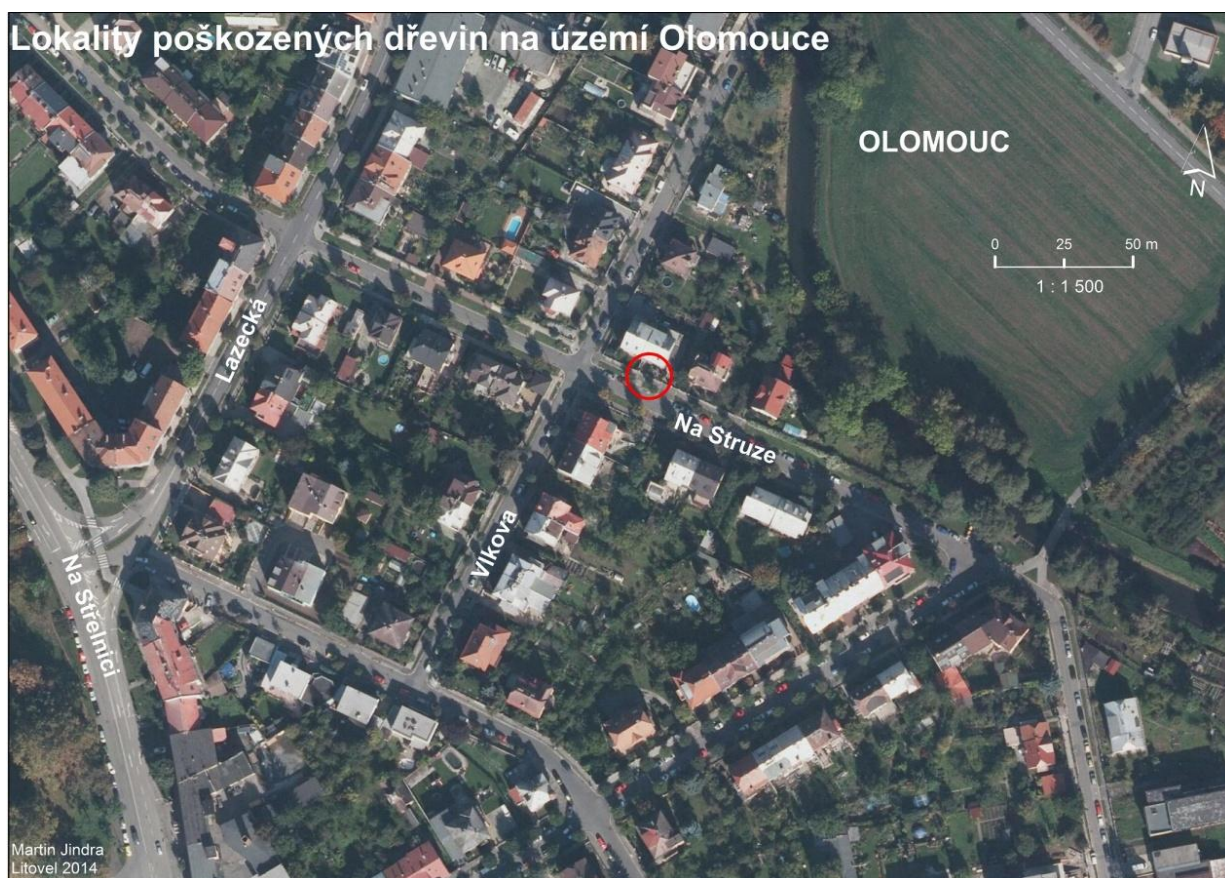
Obr. 24: Zobrazení poškozené dřeviny na mapě. Poškozená dřevina je vyznačena červeně. S využitím WMS Ortofoto mapy poskytované Českým úřadem zeměměřičských a katastrálním vytvořil Martin Jindra. 19. 3. 2014.

Pozorování zde bylo provedeno na dvou kusech mladé výsadby javoru babyky o obvodu kmene 25 a 39 cm. Můžeme zde spatřit dva typy poranění – poškození báze kmene strunovou sekačkou u mladší výsadby o obvodu kmene 30 cm (obr. 25) a případ nevhodné techniky řezu u starší výsadby, kdy byl ponechán pahýl (obr. 26).

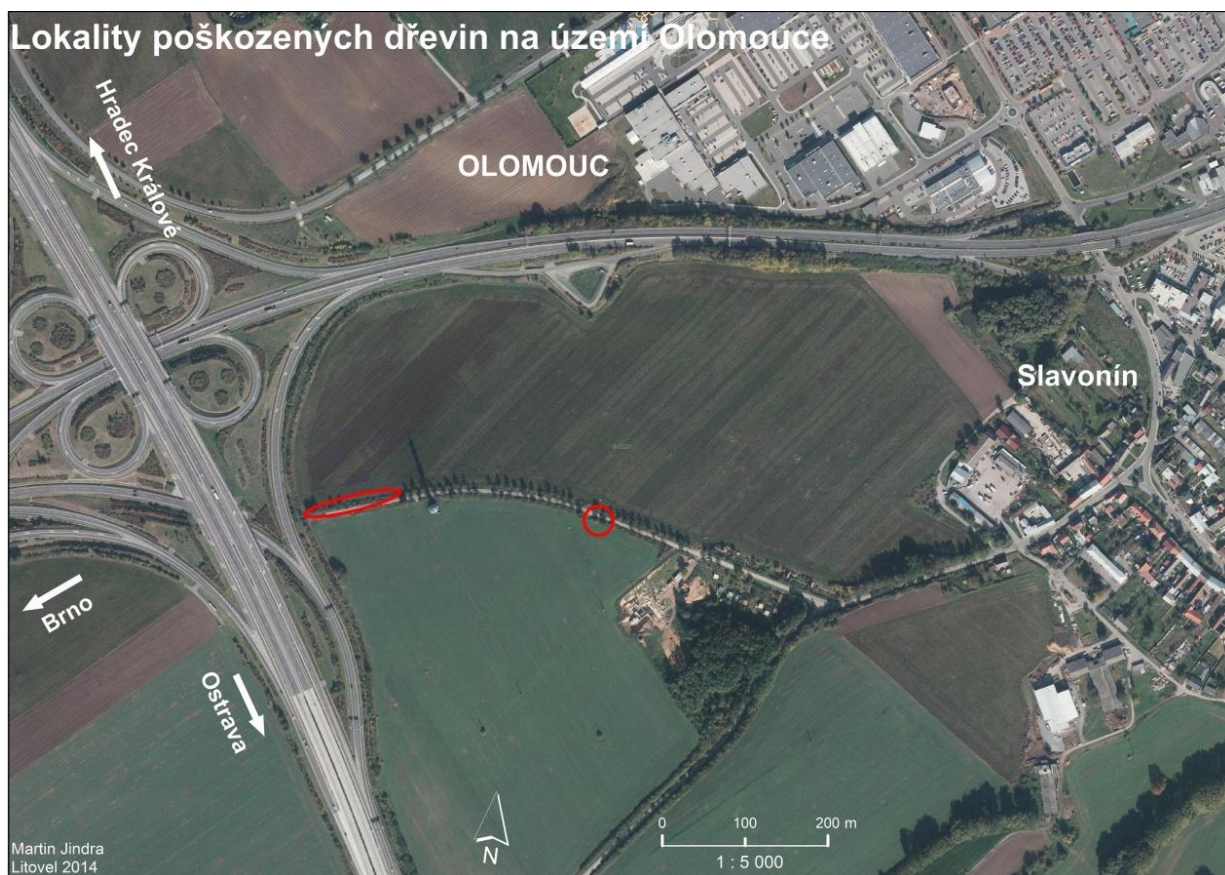
Obr. 28: Zobrazení poškozených dřevin na mapě. Poškozené dřeviny jsou vyznačeny červeně. S využitím WMS Ortofoto mapy poskytované Českým úřadem zeměměřičských a katastrálním vytvořil Martin Jindra. 19. 3. 2014.

Dále zde proběhlo hodnocení zdravotního stavu na šesti kusech mladé výsadby hrušně obecné o obvodu kmene 20–23 cm a pěti letitých stromech hrušně obecné o obvodu kmene 100–120cm.

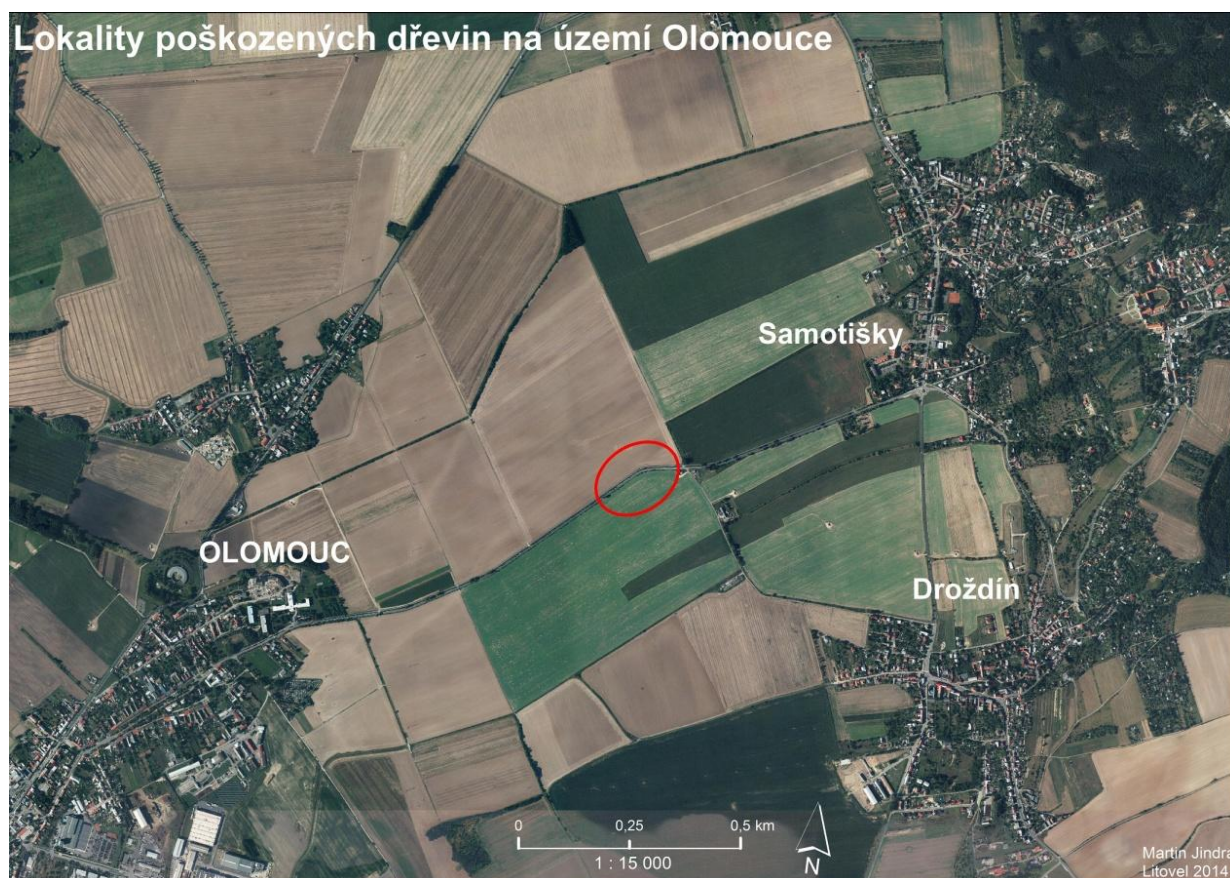
Obr. 32: Zobrazení poškozených dřevin v historické aleji na mapě. Poškozené dřeviny jsou vyznačeny červeně. S využitím WMS Ortofoto mapy poskytované Českým úřadem zeměměřičských a katastrálním vytvořil Martin Jindra, 19. 3. 2014.

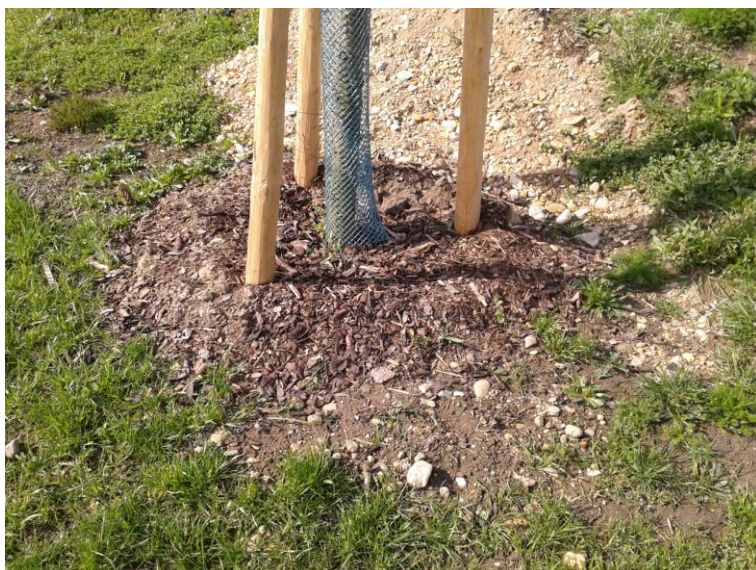
Mladá výsadba topolu černého, která je součástí protipovodňového opatření v městské části Nové Sady, se správnou povýsadbovou péčí – udržovanou zálivkovou mísou (obr. 39), opěrným kotvením s úvazky (obr. 40) a odborně provedeným výchovným řezem – je ve velice dobrém zdravotním stavu. Při vizuálním hodnocení není patrné žádné poškození, koruna není proschlá a dřevina má optimální přírůstky.

Obr. 39: Udržovaná zálivková mísa. Autor Richterová P., 20. 3. 2014.

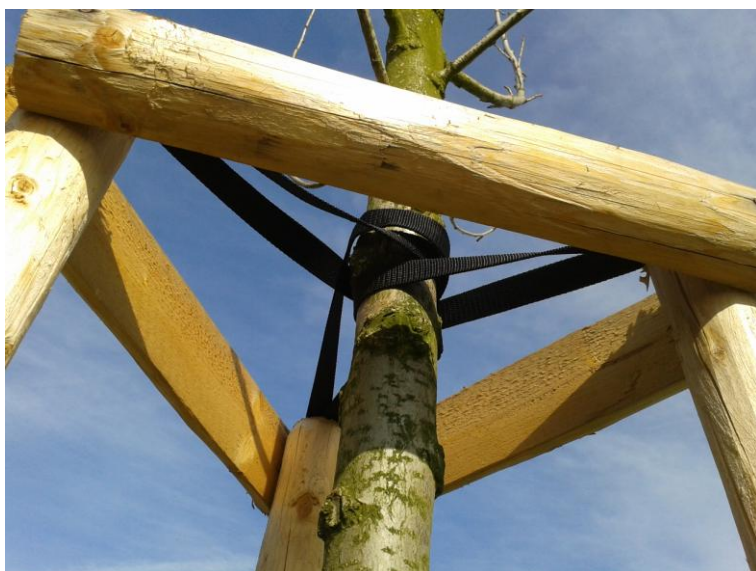
Obr. 40: Mladá výsadba opatřená opěrným kotvením s úvazky. Autor Richterová P., 20. 3. 2014.

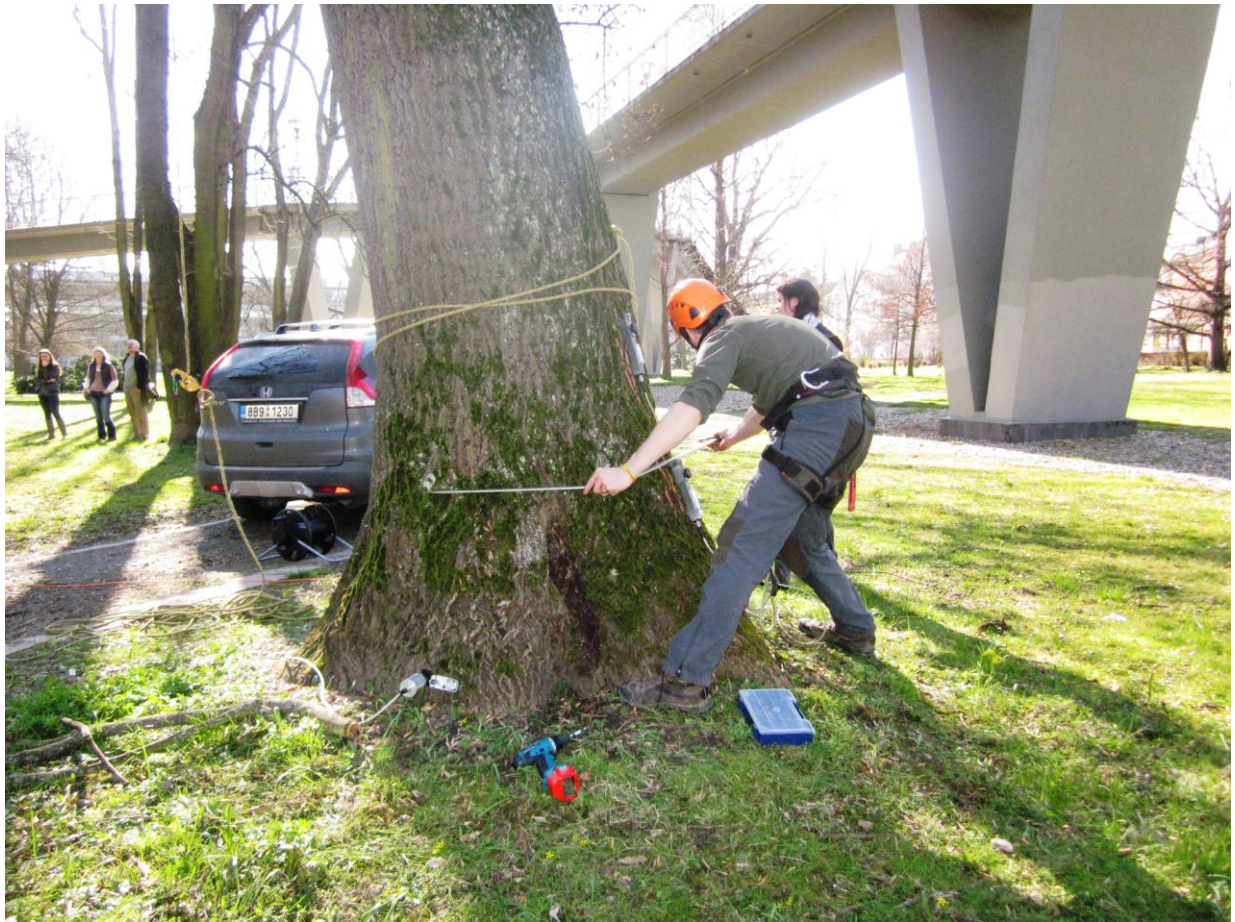
Z důvodu zduření báze kmene a přítomnosti plodnic dřevomoru kořenového na kmeni stromu proběhla dne 20. 3. 2014 tahová zkouška na jasanu ztepilém, nacházejícím se nedaleko Rudolfovy aleje ve Smetanových sadech (obr. 41). Jedná se o mohutný strom o průměru kmene 67 cm, rostoucí ve frekventované části parku v dopadové vzdálenosti pěších cest. Stanovištní poměry pro jeho růst jsou mírně zhoršené v důsledku jednostranně omezeného prokořenitelného prostoru. Fyziologická vitalita je mírně zhoršená. Koruna je lehce fragmentovaná. Nebyly zjištěné nadměrné známky periferního prosychání. Zdravotní stav stromu je významně zhoršený. Tahovou zkouškou bylo odhaleno riziko vývratu stromu. Z tohoto důvodu je strom, napadený dřevokaznou houbou, doporučeno vykácet a nahradit novou výsadbou.

Obr. 41: Tahová zkouška ve Smetanových sadech. Autor Štěpánková J., 20. 3. 2014.
