**Dendrologický rozbor vybrané parkové kompozice –
městské vnitrobloky**

Bakalářská práce

Hana Kolmanová

2012

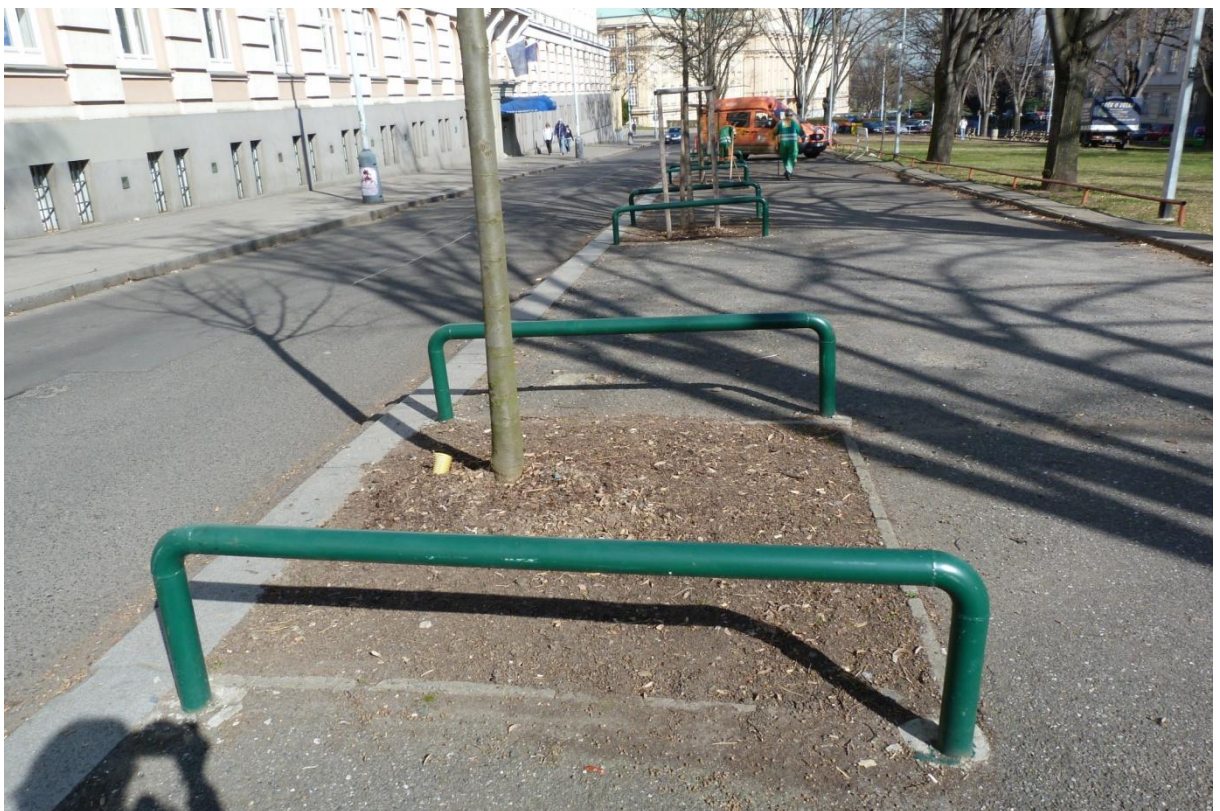
Obr. 10 ocelové zábrany, které zabránily hutnění zeminy auty.

Stromové mísy jsou příliš malé - ideální rozměr je 3 x 3 metry minimálně (viz Obr. 10). Na úkor stromových mís vzniklo parkoviště s nepropustným živičným povrchem (viz Obr. 9). Jak uvádí REŠ a SŮROVÁ (2008) pokud se tento stav nezmění a bude se i nadále mezi dřevinami parkovat, nemůžeme počítat s dlouhodobým setrváním ani mladých výsadeb. I přes to, že jsou použity vyhovující zábrany. Je také nutné zmínit, že by bylo vhodné stromové mísy zvětšit na úkor parkoviště, jak uvádí i GREGOROVÁ a HOLUB (2006).

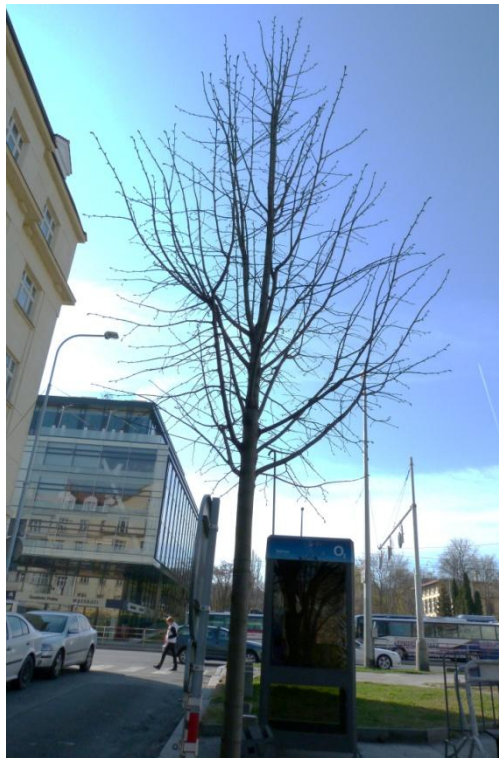
Obr 11 tento strom patří k nové výsadbě

Tilia tomentosa č. 1 patří k nové výsadbě. Habitus je typický pro daný druh a věk dřeviny. Sadovnická hodnota 3 body. Vitalita 1. Vývojové stádium 2 Zdravotní stav 1 (viz Obr. 11)

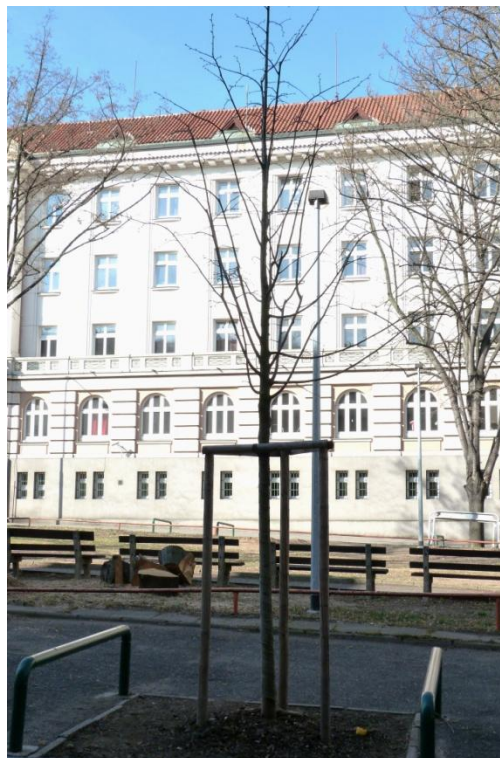
Obr. 16 nová výsadba s kvalitní konstrukcí

Tilia tomentosa č. 10 patří k nové výsadbě a má stále kvalitní konstrukci. Habitus je typický pro daný druh a věk dřeviny. Sadovnická hodnota 3 body. Vitalita 1. Vývojové stádium 2. Zdravotní stav 1 (viz Obr. 16)

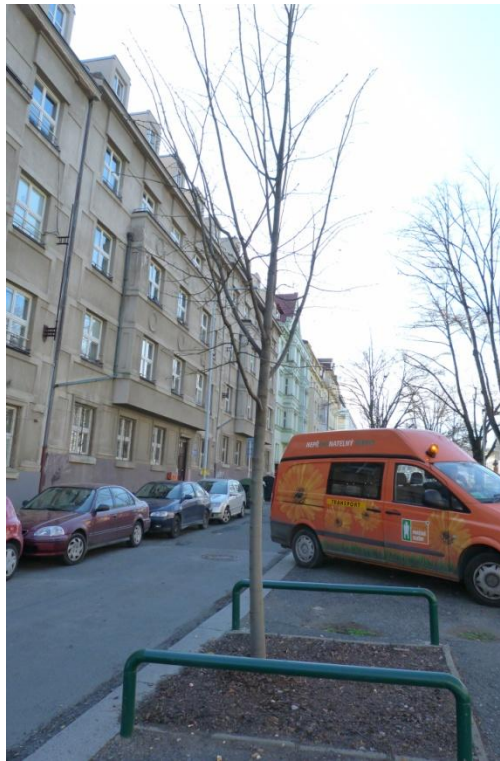
Obr. 17 nová výsadba

Tilia tomentosa č. 11 patří k nové výsadbě. Habitus je typický pro daný druh a věk dřeviny. Sadovnická hodnota 3 body Vitalita 0. Vývojové stádium 2. Zdravotní stav 1 (viz obr. 17)

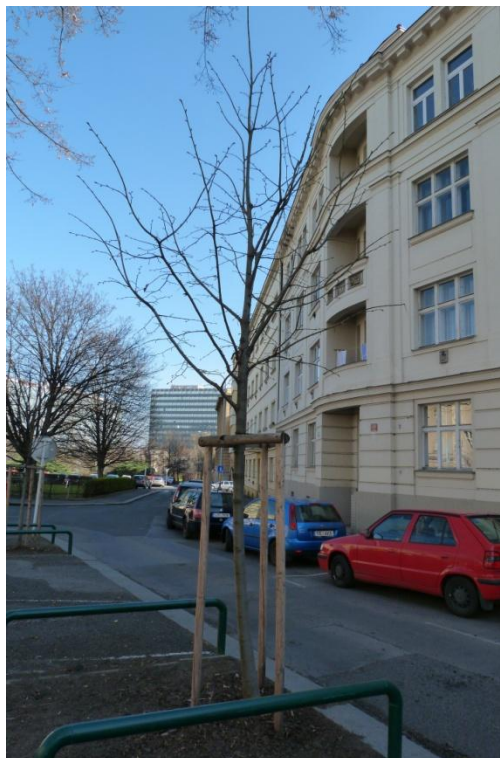
Obr. 18 nová výsadba s kvalitní konstrukcí

Tilia tomentosa č. 12 patří k nové výsadbě a má stále konstrukci. Habitus je typický pro daný druh a věk dřeviny. Sadovnická hodnota 3 body. Vitalita 0. Vývojové stádium 2. Zdravotní stav 1. (viz Obr. 18)

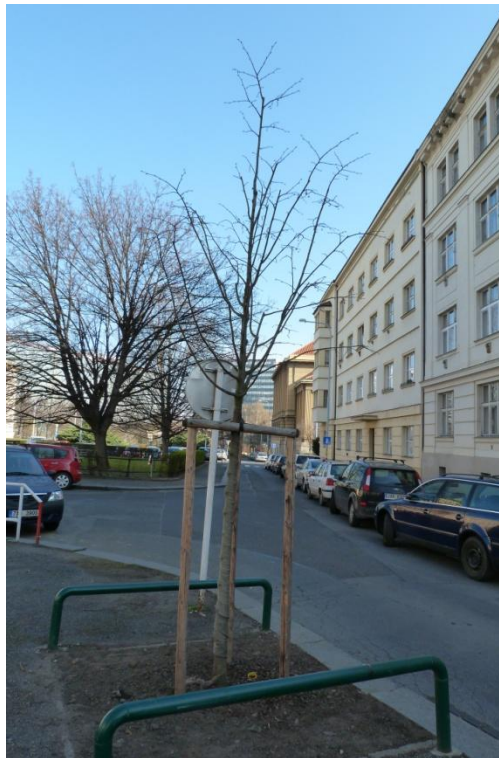
Obr. 19 nová výsadba s kvalitní konstrukcí

Tilia tomentosa č. 13 patří k nové výsadbě a má stále konstrukci. Je u něj proveden výchovný řez. Habitus je typický pro daný druh a věk dřeviny. Sadovnická hodnota 3 body. Vitalita 1. Vývojové stádium 2. Zdravotní stav 1 (viz Obr. 19)

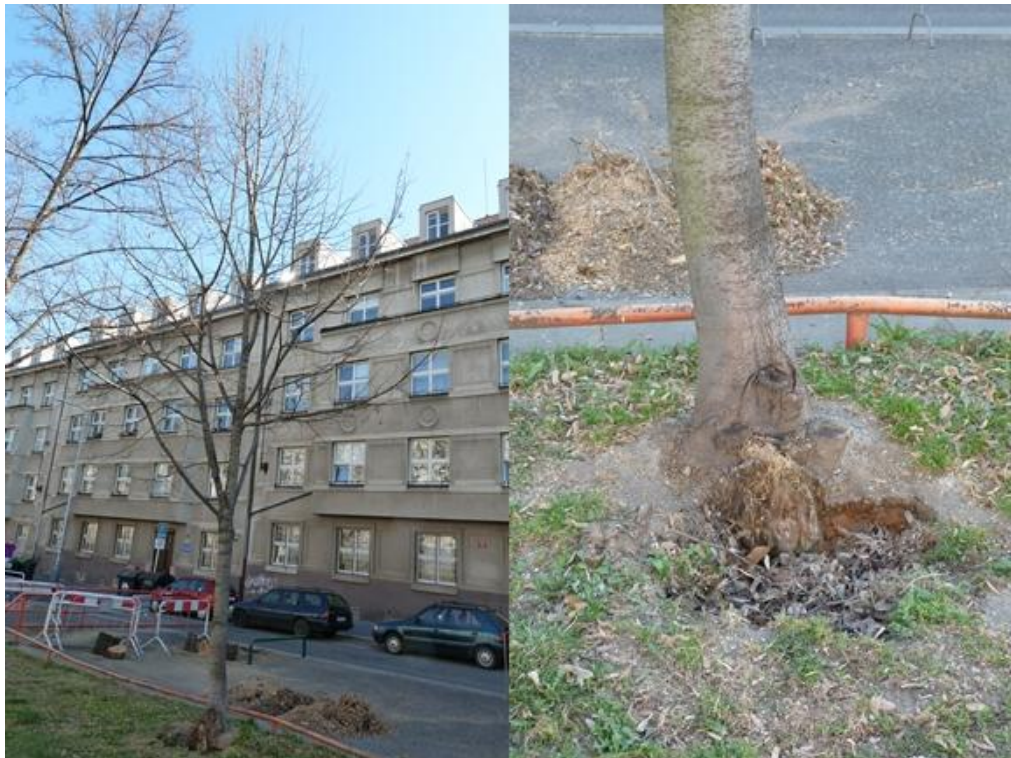
Tilia tomentosa č. 20 je mladý strom vychovaný z pařezového výmladku původního stromu. Vzhledem k tomu nemusí být dobře kotvený v zemi. Habitus je typický pro daný druh a věk dřeviny. Sadovnická hodnota 2 body. Vitalita 0. Vývojové stádium nelze určit. Zdravotní stav 1 (viz Obr. 24)

Obr. 24 mladý strom vychovaný z pařezového výmladku původního stromu

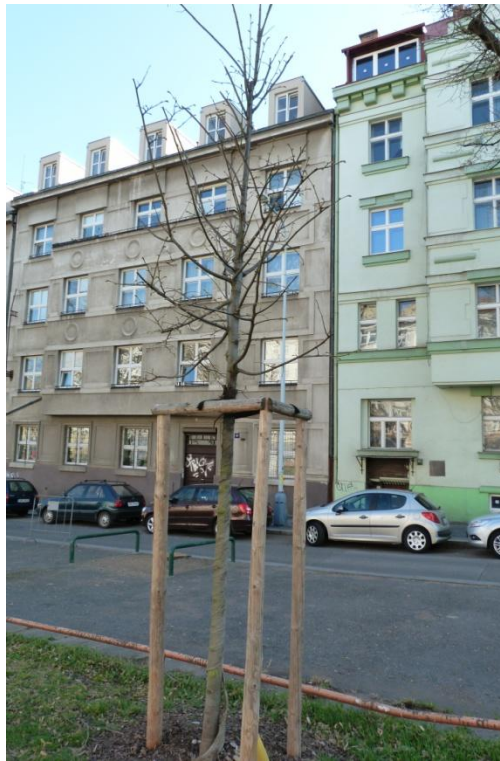
Tilia tomentosa č. 22 patří k nové výsadbě, má stále konstrukci. Byl proveden neodborný výchovný řez, ponechány příliš dlouhé čípky. Sadovnická hodnota 3 body. Vitalita 1. Vývojové stádium 2. Zdravotní stav 1 (viz Obr. 25)

Obr. 25 patří k nové výsadbě, má stále konstrukci

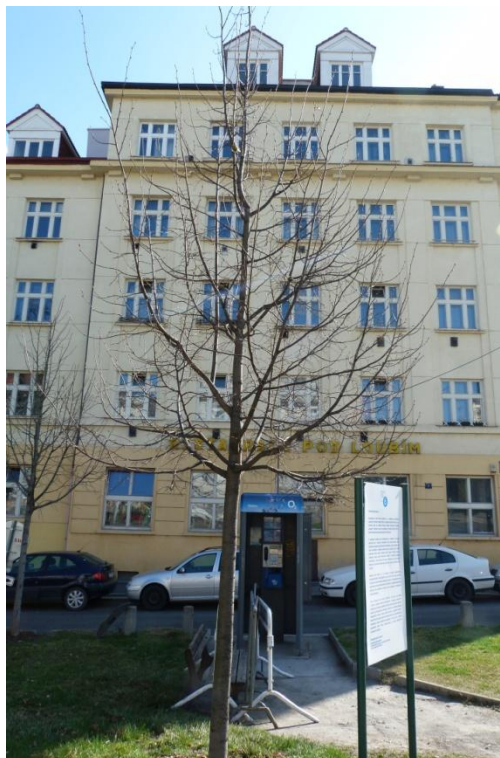
Obr. 28 patří k nové výsadbě

Tilia tomentosa č. 26 patří k nové výsadbě. Habitus je typický pro daný druh a věk dřeviny. Sadovnická hodnota 3 body. Vitalita 0. Vývojové stádium 2. Zdravotní stav 1 (viz obr. 28)
