Systemy dřevěných rozhleden na území Středních a Jižních
Čech

Bakalářská práce

Autor: Pavel Henzl

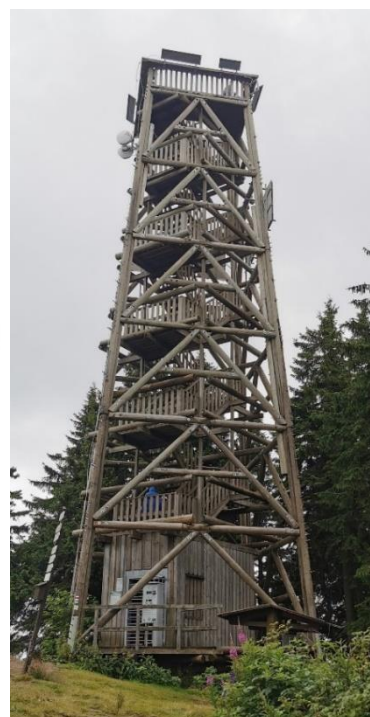
Obrázek 29: Rozhledna Boubín
(Zdroj: Autor práce)

Podle pana Zbyňka Kloše, starosty obce Kubova Huť, v průběhu let, konstrukce rozhledny značně degradovala. Vlivem působení především vlhkosti a nižších teplot, ale i značným počtem návštěvníků, který se pohybuje okolo 30 tisíc ročně.

Bylo tak nutné přistoupit k značným opravám, při kterých se vyztužovaly části svislých pásů a vyhlídkové plošiny. Tyto prvky podléhaly značné degradaci vlivem hniloby a jejich kovové spojovací prvky byly napadené korozi. Dále byly zpevněny základové betonové patky a podepřena konstrukce schodiště pro snížení jeho namáhání na nosnou konstrukci. Kvůli všem těmto vlivům byla zbytková životnost rozhledny odhadnuta přibližně na 4 roky a poté bude nahrazena novou rozhlednou kovové nebo betonové konstrukce.

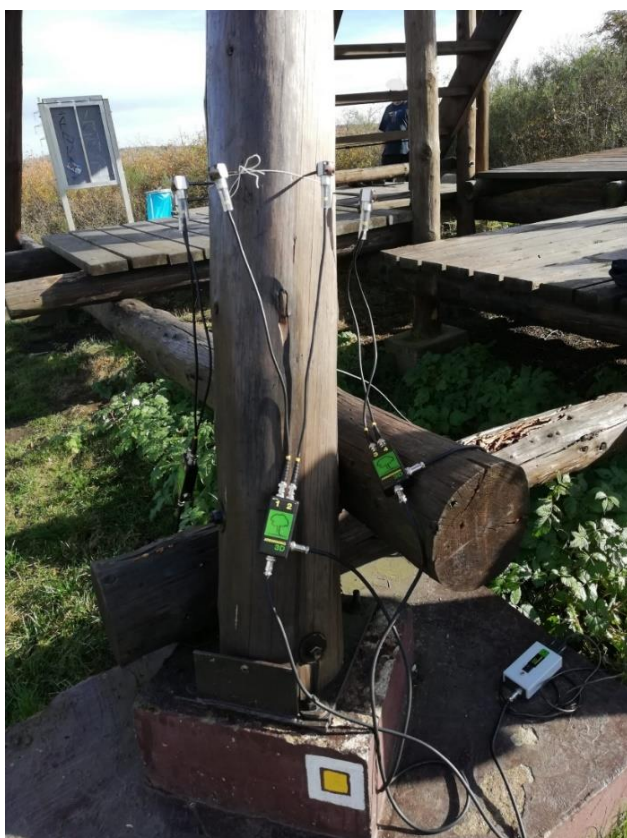
Obrázek 52: Kontrolovaný severozápadní trám
(Zdroj: Autor práce)

Měřený trám se nachází na severozápadní straně konstrukce a je zobrazený na obrázku č. 52. Průměr trámu je 24,5 cm. Při měření vlhkosti byly naměřeny hodnoty 14; 13; a 13,5 %. Vizuální prohlídkou prvku nebylo zjištěno žádné poškození biotickými vlivy a trhlinami.

Horizontální nosník na západní straně konstrukce, který je v přímém kontaktu s měřeným trámem, je silně poškozen hnilobou způsobenou působením dřevokazných hub. Je tedy riziko, že tento degradační vliv napadne i měřený trám.

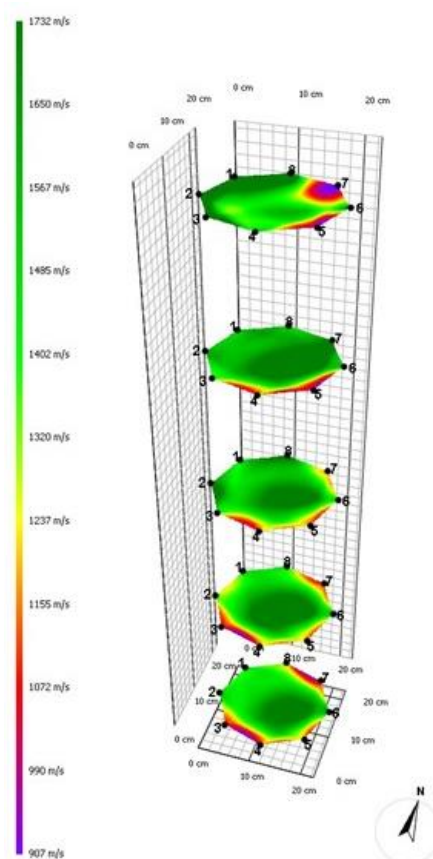
Obrázek 53: Tomograf prvku z měření ultrazvukem
(Zdroj: Autor práce)

V páté měřené vrstvě u sedmého snímače, jak je zobrazeno na obr. č. 53, bylo měření ovlivněno sukem v měřené oblasti. Tuto neshodu tedy můžeme zanedbat. V kontrolované oblasti trámu nebylo zjištěno žádné viditelné poškození a ani významnější snížení hustotního profilu. Kontrolovanou oblast trámu podle výsledků měření můžeme považovat za zdravou.

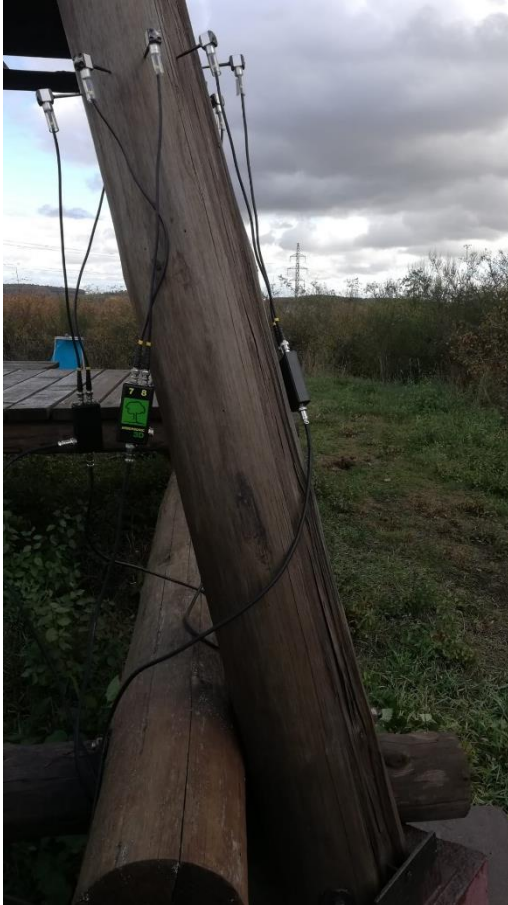
Obrázek 55: Kontrolovaný jihozápadní trám
(Zdroj: Autor práce)

Měřený trám se nachází na jihozápadní straně konstrukce, a je zobrazen na obrázku č. 55. Průměr trámu je 23,6 cm. Při měření vlhkosti byly naměřeny hodnoty 17; 15,7 a 14,3 %. Vizuální prohlídkou byla odhalena na vnější straně trámu po celé jeho délce odlupčivá trhlina o šířce kolem 5 cm a hloubce do 3 cm. Tato vada je viditelná na obrázku č. 54, v oblasti mezi snímačem šest a pět.

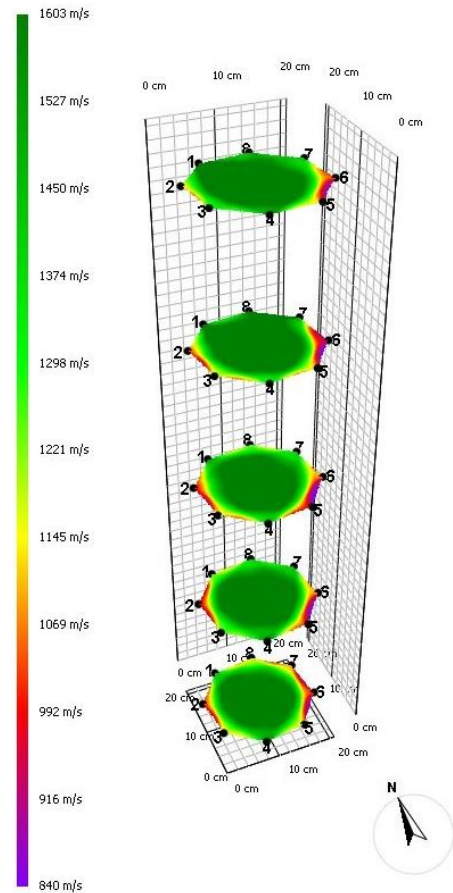
Obrázek 54: Tomograf prvku z měření ultrazvukem (Zdroj: Autor práce)

Výsledky měření neukazují na pokles hodnoty hustoty v žádné měřené vrstvě. Jediné poškození je tedy zmíněná trhlina. Celkově můžeme trám považovat za zdravý.
