Systemy dřevěných rozhleden na území Středních a Jižních
Čech

Bakalářská práce

Autor: Pavel Henzl

Druhá část práce je zaměřena na provedení základní in-situ diagnostiky na konstrukci dřevěné rozhledny Veselov u Družce. Podle naměřených dat a nalezených poškození degradačními činiteli, je popsán jejich rozsah a závažnost na jednotlivých prvcích konstrukce. Podle výsledků diagnostiky jsou navrženy sanační opatření pro ošetření chemickými látkami a zpevňování poškozených prvků.

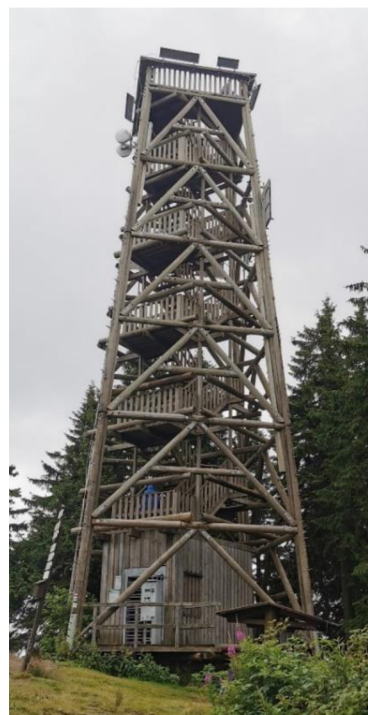
Obrázek 29: Rozhledna Boubín
(Zdroj: Autor práce)

Podle pana Zbyňka Kloše, starosty obce Kubova Huť, v průběhu let, konstrukce rozhledny značně degradovala. Vlivem působení především vlhkosti a nižších teplot, ale i značným počtem návštěvníků, který se pohybuje okolo 30 tisíc ročně.

Bylo tak nutné přistoupit k značným opravám, při kterých se vyztužovaly části svislých pásů a vyhlídkové plošiny. Tyto prvky podléhali značné degradaci vlivem hniloby a jejich kovové spojovací prvky byly napadené korozí. Dále byly zpevněny základové betonové patky a podepřena konstrukce schodiště pro snížení jeho namáhání na nosnou konstrukci. Kvůli všem těmto vlivům byla zbytková životnost rozhledny odhadnuta přibližně na 4 roky a poté bude nahrazena novou rozhlednou kovové nebo betonové konstrukce.

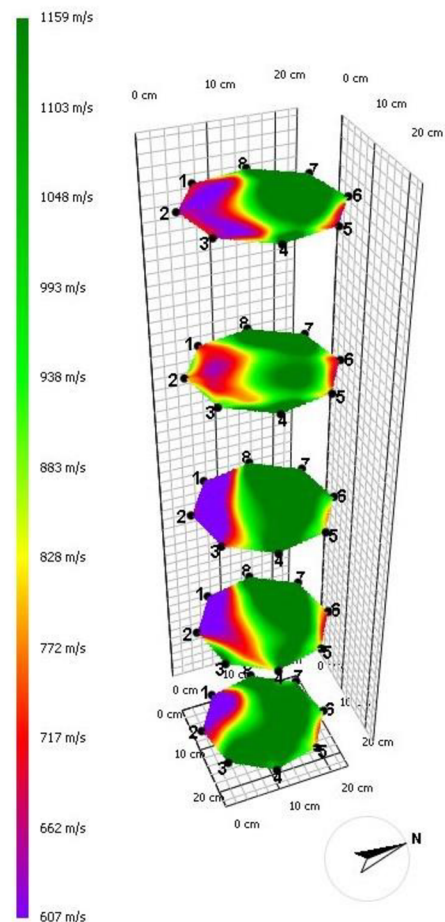
Obrázek 48: Tomograf prvku z měření ultrazvukem (Zdroj: Autor práce)

Z naměřených dat byl vygenerován 3D model, zobrazený na obrázku č. 49. Podle modelu je snížený hustotní profil ve druhé, třetí a páté měřené vrstvě okolo 30 %. Takovýto rozsah je značný, a prvek tak může mít narušeny mechanické a pevnostní vlastnosti. Bylo by proto vhodné provést podrobnější průzkum, např. pomocí odporového vrtání, kterým můžeme získat konkrétní hodnoty pevností v podezřelých oblastech

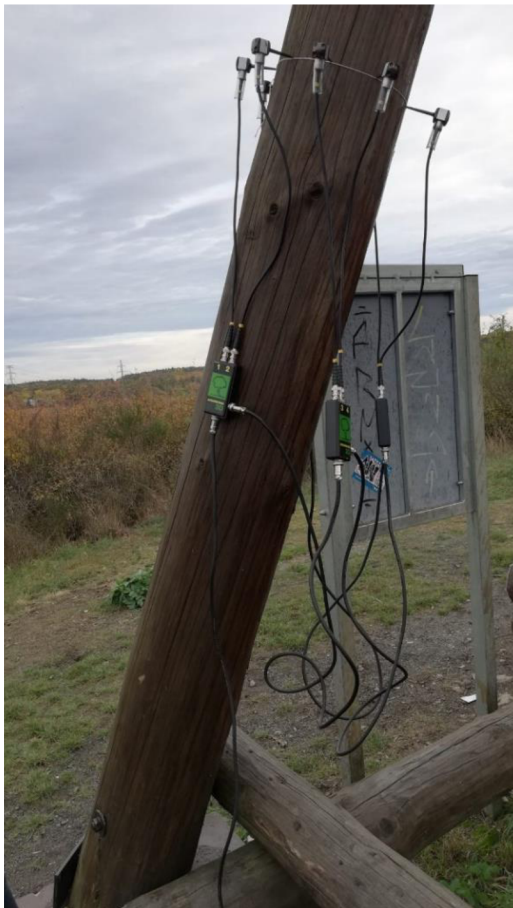
Obrázek 50: Kontrolovaný severovýchodní trám
(Zdroj: Autor práce)

Prvek se nachází na severovýchodní straně a je zobrazený na obrázku č. 50. Průměr trámu je 23,6 cm. Při měření vlhkosti byly v oblasti měření zjištěny hodnoty 14; 13 a 13,5 %. Při vizuální prohlídce byla zjištěna přítomnost plísně v přízemní části prvku a výsušné trhliny, jejichž šířka nepřesahovala 4 mm. U prvků, které jsou s trámem v kontaktu nebo jeho blízkosti, byl pozorován pouze výskyt plísně.

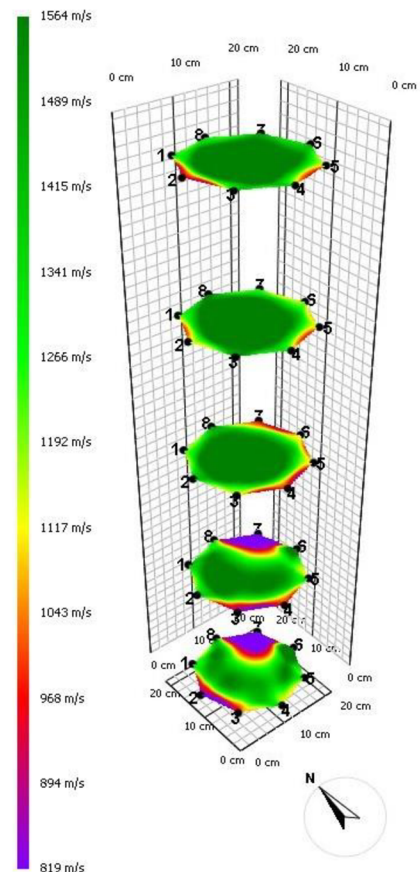
Obrázek 51: Tomograf prvku z měření ultrazvukem (Zdroj: Autor práce)

Rozsáhlejší snížený hustoty v prvku bylo zjištěno pouze v první a druhé vrstvě. Tak jak je zobrazeno v obr. č. 51. Rozsah poškození v těchto vrstvách je okolo 10 %. Poškození by mohlo být zapříčiněno působením dřevokazných hub jako u předchozího prvku.

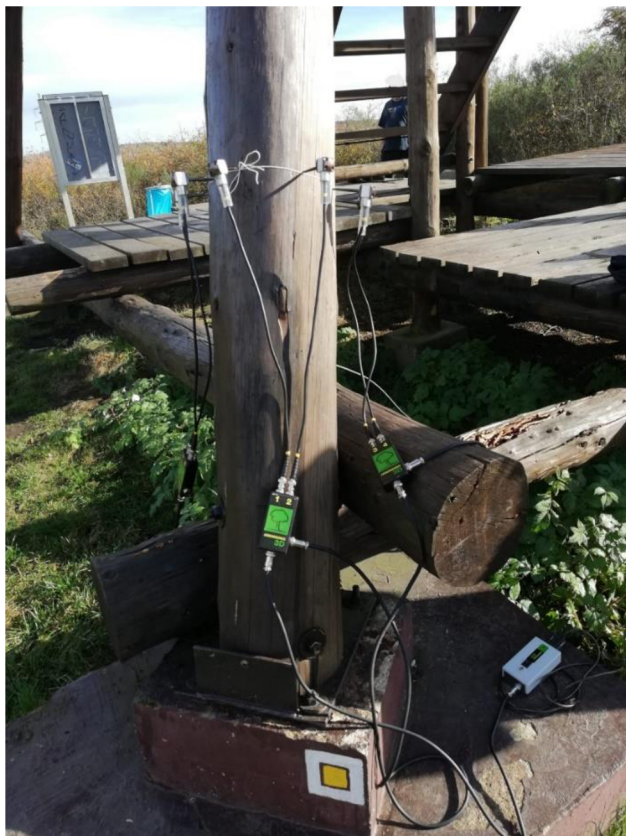
Obrázek 52: Kontrolovaný severozápadní trám
(Zdroj: Autor práce)

Měřený trám se nachází na severozápadní straně konstrukce a je zobrazený na obrázku č. 52. Průměr trámu je 24,5 cm. Při měření vlhkosti byly naměřeny hodnoty 14; 13; a 13,5 %. Vizuální prohlídkou prvku nebylo zjištěno žádné poškození biotickými vlivy a trhlinami.

Horizontální nosník na západní straně konstrukce, který je v přímém kontaktu s měřeným trámem, je silně poškozen hnilobou způsobenou působením dřevokazných hub. Je tedy riziko, že tento degradační vliv napadne i měřený trám.

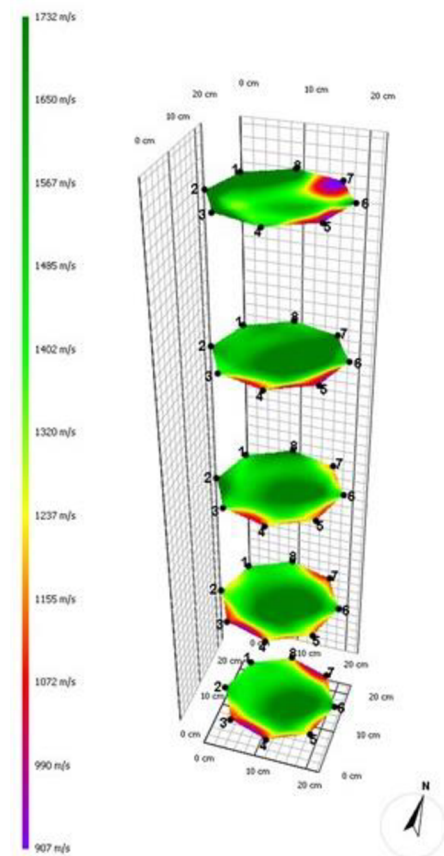
Obrázek 53: Tomograf prvku z měření ultrazvukem
(Zdroj: Autor práce)

V páté měřené vrstvě u sedmého snímače, jak je zobrazeno na obr. č. 53, bylo měření ovlivněno sukem v měřené oblasti. Tuto neshodu tedy můžeme zanedbat. V kontrolované oblasti trámu nebylo zjištěno žádné viditelné poškození a ani významnější snížení hustotního profilu. Kontrolovanou oblast trámu podle výsledků měření můžeme považovat za zdravou.

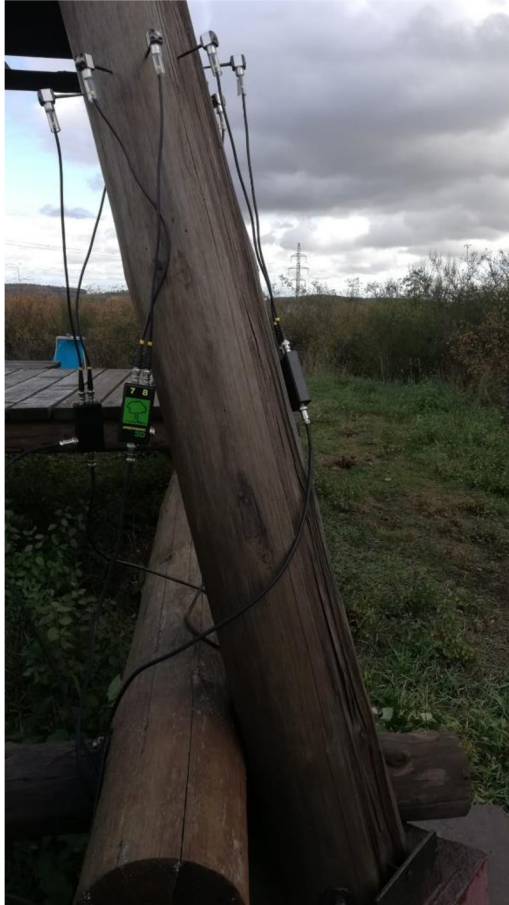
Obrázek 55: Kontrolovaný jihozápadní trám
(Zdroj: Autor práce)

Měřený trám se nachází na jihozápadní straně konstrukce, a je zobrazen na obrázku č. 55. Průměr trámu je 23,6 cm. Při měření vlhkosti byly naměřeny hodnoty 17; 15,7 a 14,3 %. Vizuální prohlídkou byla odhalena na vnější straně trámu po celé jeho délce odlupčivá trhlina o šířce kolem 5 cm a hloubce do 3 cm. Tato vada je viditelná na obrázku č. 54, v oblasti mezi snímačem šest a pět.

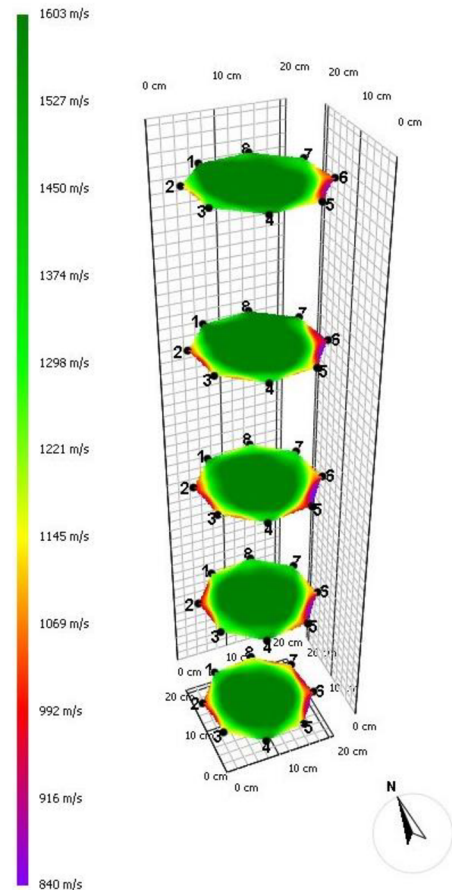
Obrázek 54: Tomograf prvku z měření ultrazvukem (Zdroj: Autor práce)

Výsledky měření neukazují na pokles hodnoty hustoty v žádné měřené vrstvě. Jediné poškození je tedy zmíněná trhlina. Celkově můžeme trám považovat za zdravý.
