Mendelova univerzita v Brně

**Posouzení zdravotního stavu dřevin pro připravované
vyhlášení významného krajinného prvku Komárovská alej**

Bakalářská práce

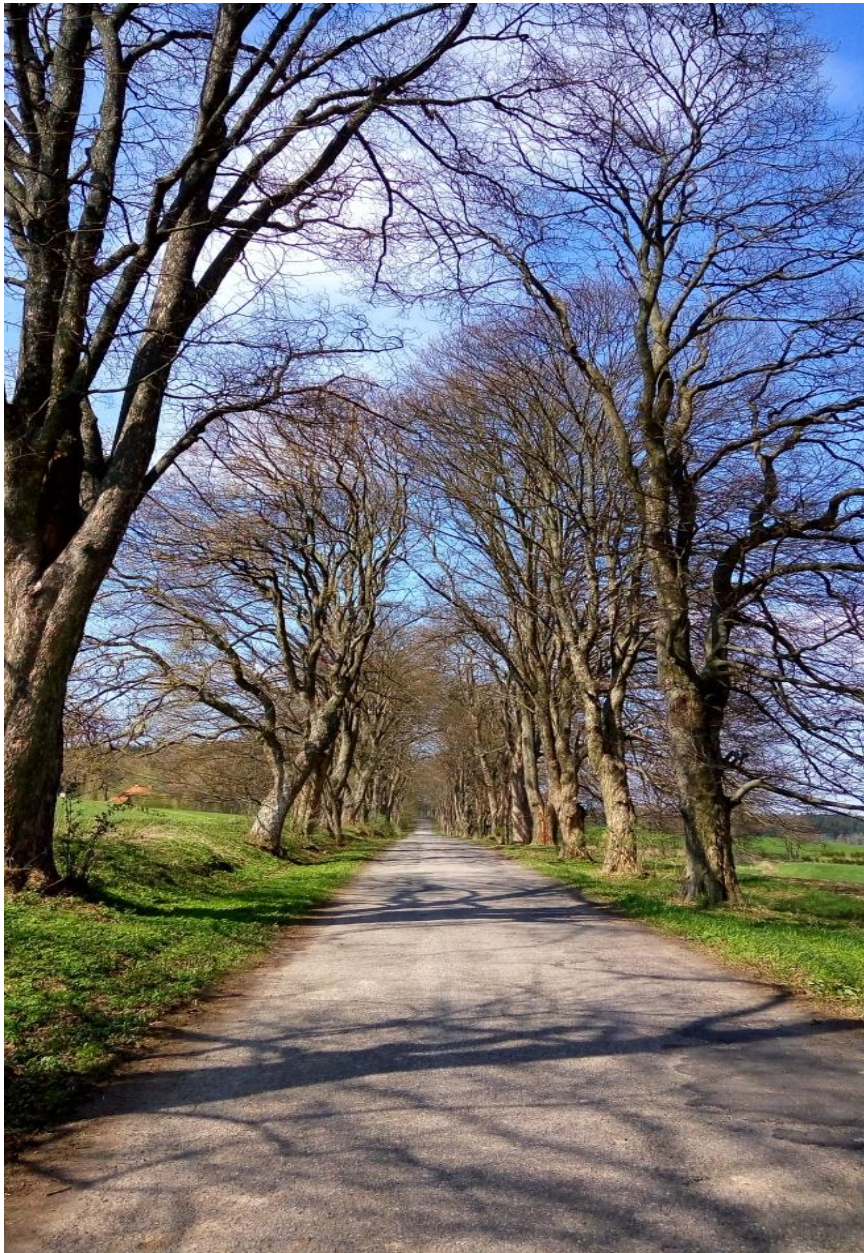
Obrázek č. 2 – Pohled na část popisované aleje (foto: K. Fraňková)

Z grafu je patrné, že více jak polovina jedinců má suché větve, a to jak malé, tak v některých případech dochází i k usychání větve kosterní. Je zde vidět, že alej není pravidelně ošetřována a suché větve nebyly již delší dobu odstraňovány. Druhým, nejvíce zastoupeným defektem, jsou dutiny, a s tím spojené poškození kmene. Nejvíce dutin se nachází na kmeni, jen malé procento na větvích. Dutiny na kmeni jsou různého rozsahu a v některých se nacházejí plodnice hub, na což upozorňují i časté výtoky z dutin. Dalším často se vyskytujícím defektem je tlakové větvení. Klenu jsou na tlakové větvení více náchylné. Je zde vidět zanedbaná péče o stromy, kdy spojením tlakového větvení a přetížením koruny dochází u některých jedinců k praskání kmene, u několika dokonce po celé jeho délce a postupným vznikem dutin. Všechna výše

zmíněná poškození jsou vstupní branou pro houbové infekce, zde nejvíce zastoupené chorošem šupinatým.
