KRÁTKODOBÝ A STŘEDNĚDOBÝ PLÁN OBNOVY VYBRANÉ STOKOVÉ SÍTĚ

MID-TERM AND LONG-TERM REHABILITATION PLAN OF THE SELECTED SEWERAGE
NETWORK

DIPLOMOVÁ PRÁCE

Bc. Radek Chromík

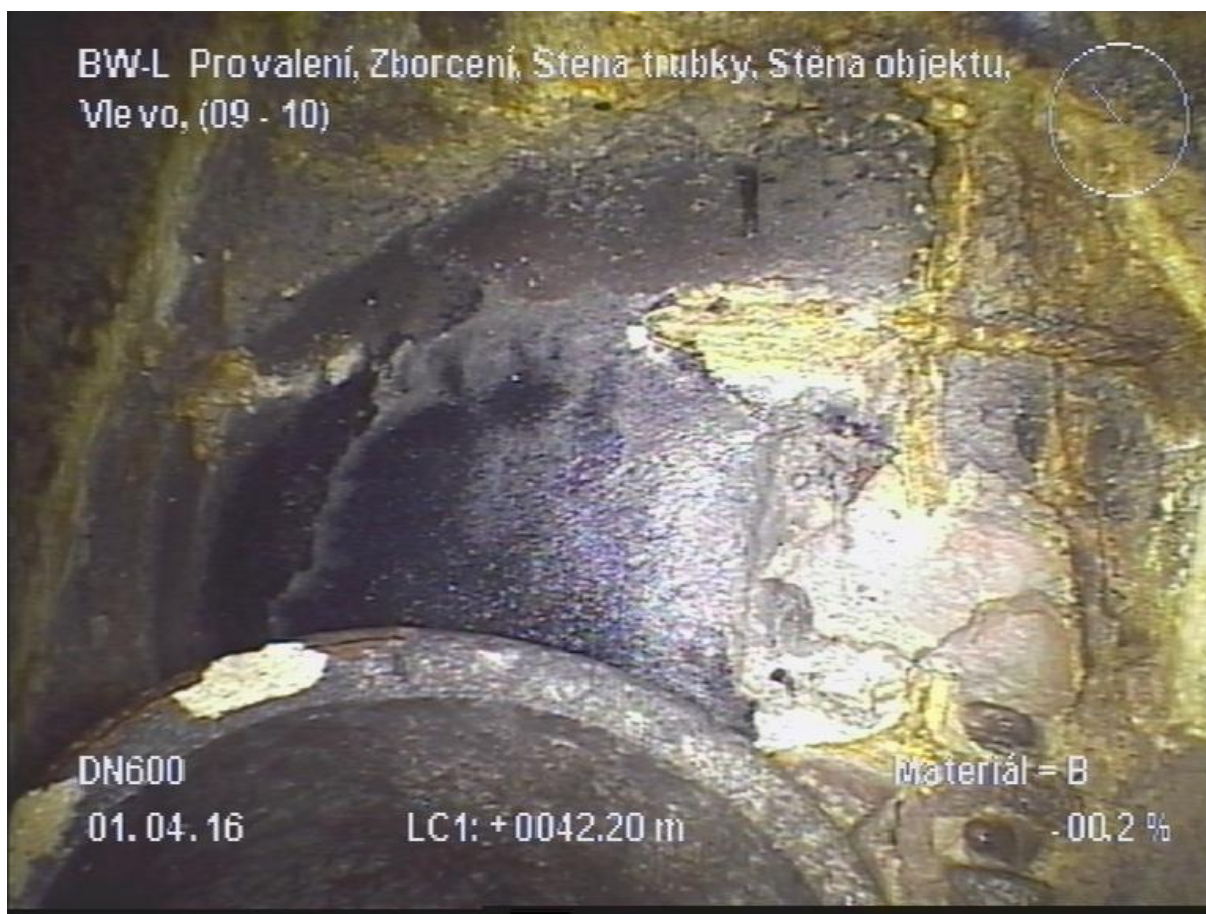
Obr. 7.9 Obrázek z kamerového průzkumu [11]

Ulice nádražní: úsek Š465 – Š466

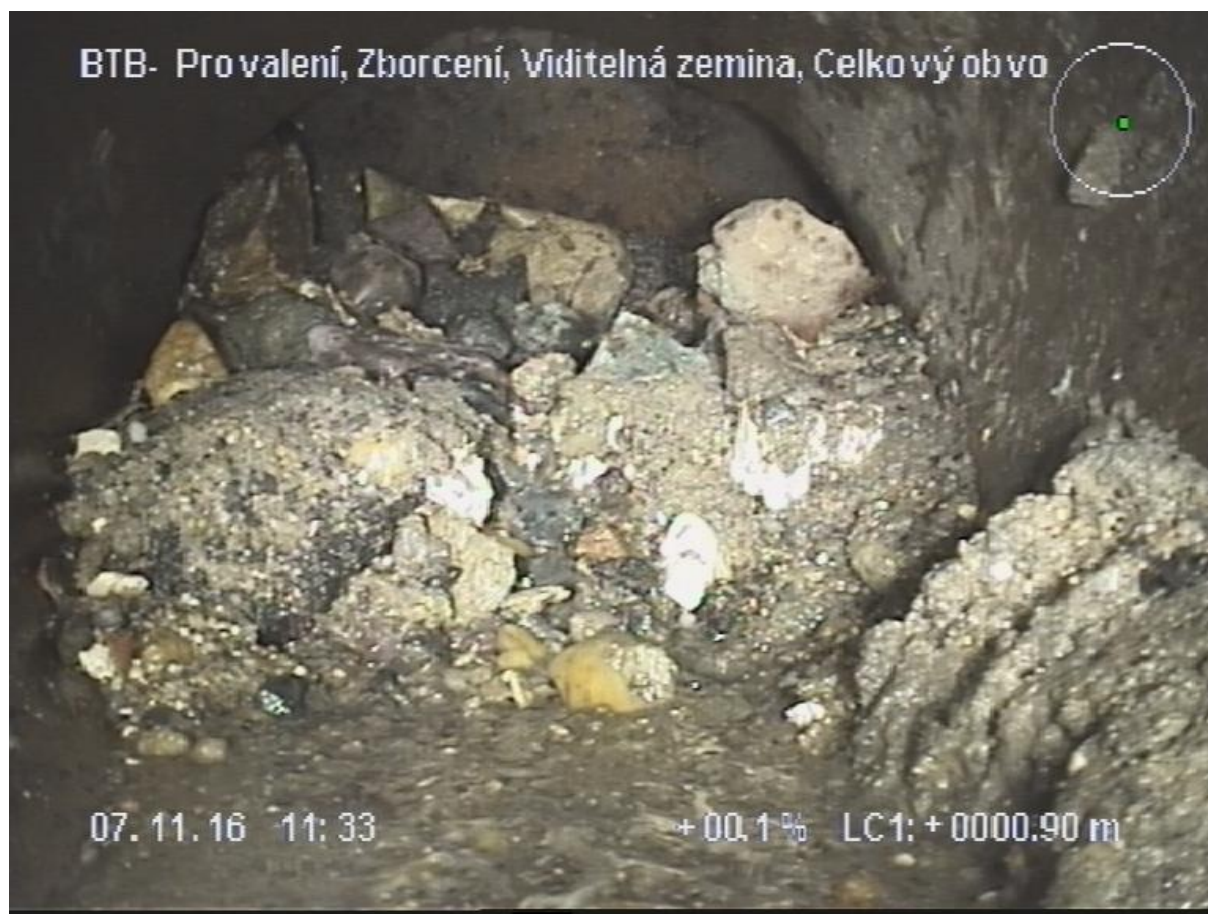
Obr. 7.21 Obrázek z kamerového průzkumu [11]

Ulice Hlavní: úsek Š383 – ŠL

Dochází k překážce v podobě provalení stávajícího kanalizačního potrubí. Dochází ke vniku okolní zeminy do stokové sítě a také únik odpadní vody do okolní zeminy. Nastává kontaminace okolní zeminy. Tento problém snižuje průtočnost daného stokového systému a tím i jeho kapacitu.

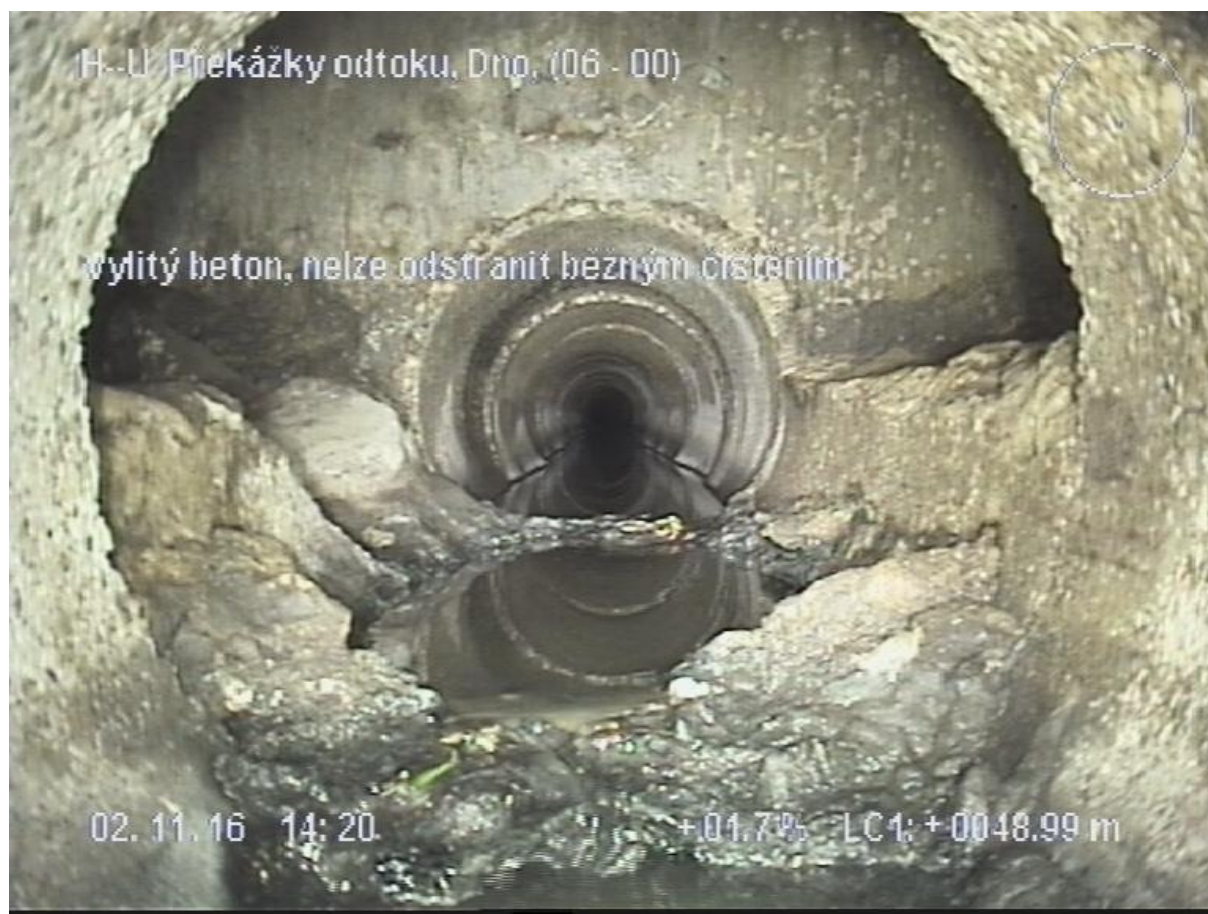
Obr. 7.22 Obrázek z kamerového průzkumu [11]

Ulice Hlavní: úsek Š384 – Š381

Dochází k překážce v podobě zatvrdlé betonové směsi, která pravděpodobně vznikla neodbornou opravou kanalizační šachty v tomto úseku. V tomto případě dochází ke zmenšení průtočného profilu. Tento problém snižuje průtočnost daného stokového systému a tím i jeho kapacitu. Nelze odstranit běžným čištením.

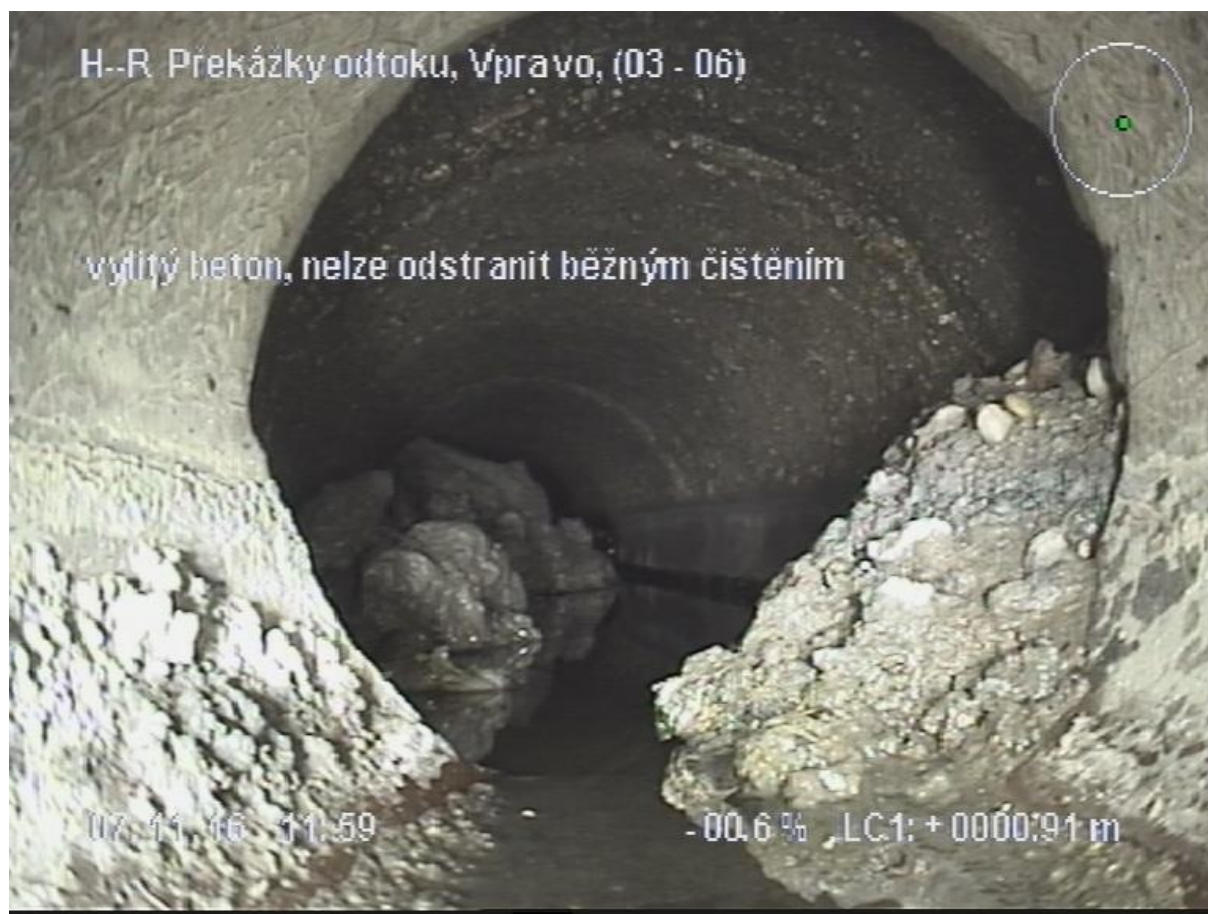
Obr. 7.23 Obrázek z kamerového průzkumu [11]

Ulice Hlavní: úsek Š386 – ŠL

Dochází k překážce v podobě zatvrdlé betonové směsi, která pravděpodobně vznikla neodbornou opravou kanalizačního potrubí v tomto úseku. V tomto případě dochází ke zmenšení průtočného profilu. Tento problém snižuje průtočnost daného stokového systému a tím i jeho kapacitu. Dále si můžeme všimnout vybočení trubního vedení z trasy. Mění se tím směrové i výškové uložení. Nelze odstranit běžným čištěním.

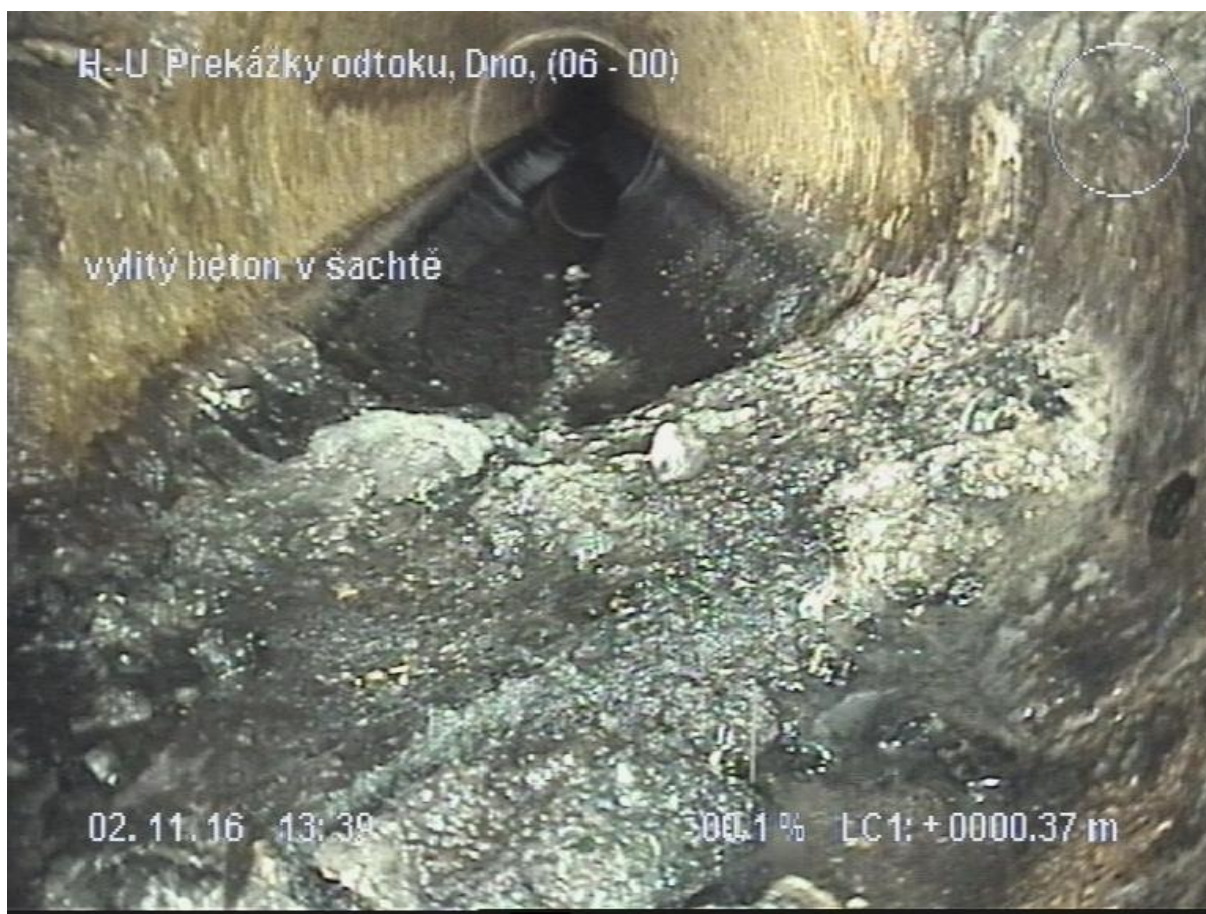
Obr. 7.24 Obrázek z kamerového průzkumu [11]

Ulice Hlavní: úsek Š387 – Š385

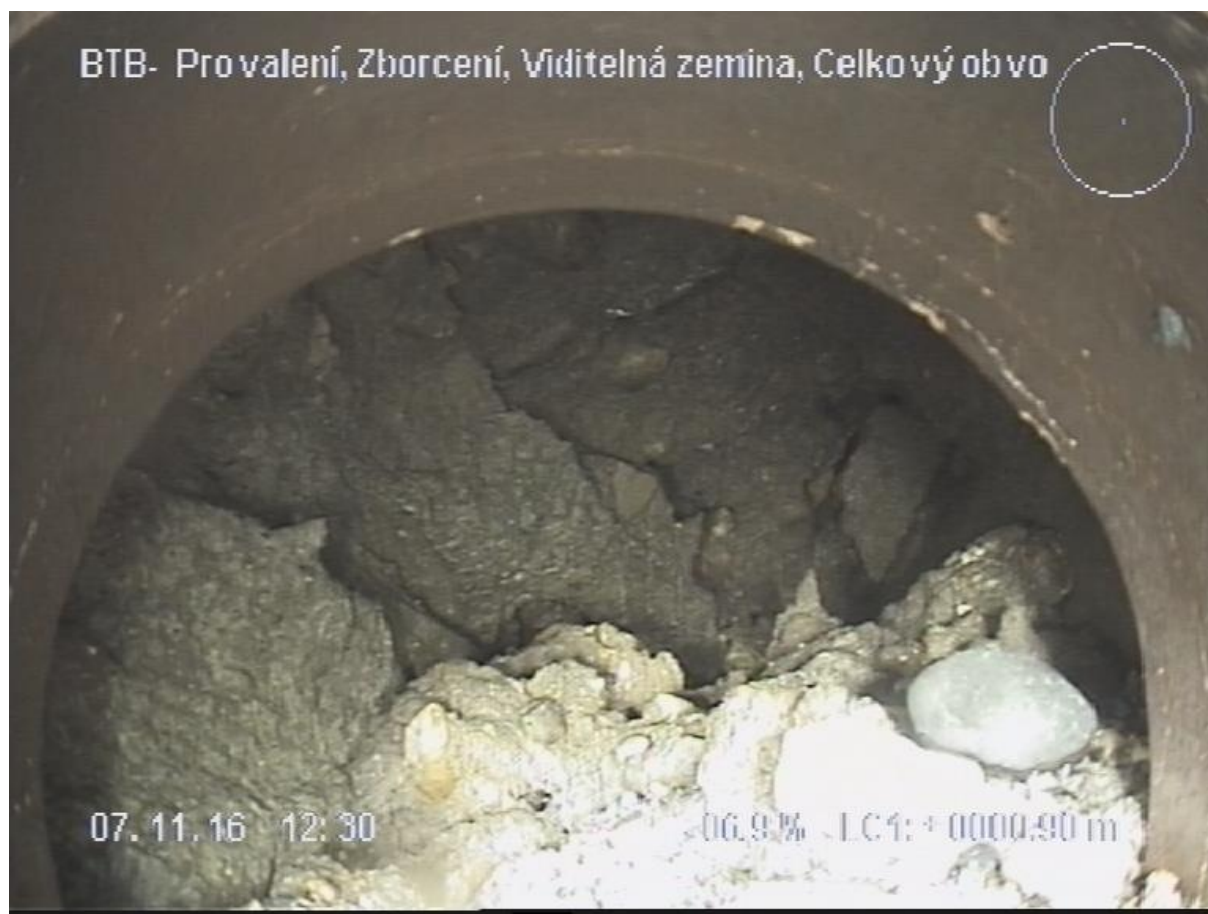
Obr. 7.26 Obrázek z kamerového průzkumu [11]

Ulice Hlavní: úsek Š389 – ŠL

Dochází k překážce v podobě provalení stávajícího kanalizačního potrubí. Dochází ke vniku okolní zeminy do stokové sítě a také únik odpadní vody do okolní zeminy. Nastává kontaminace okolní zeminy. Tento problém snižuje průtočnost daného stokového systému a tím i jeho kapacitu.

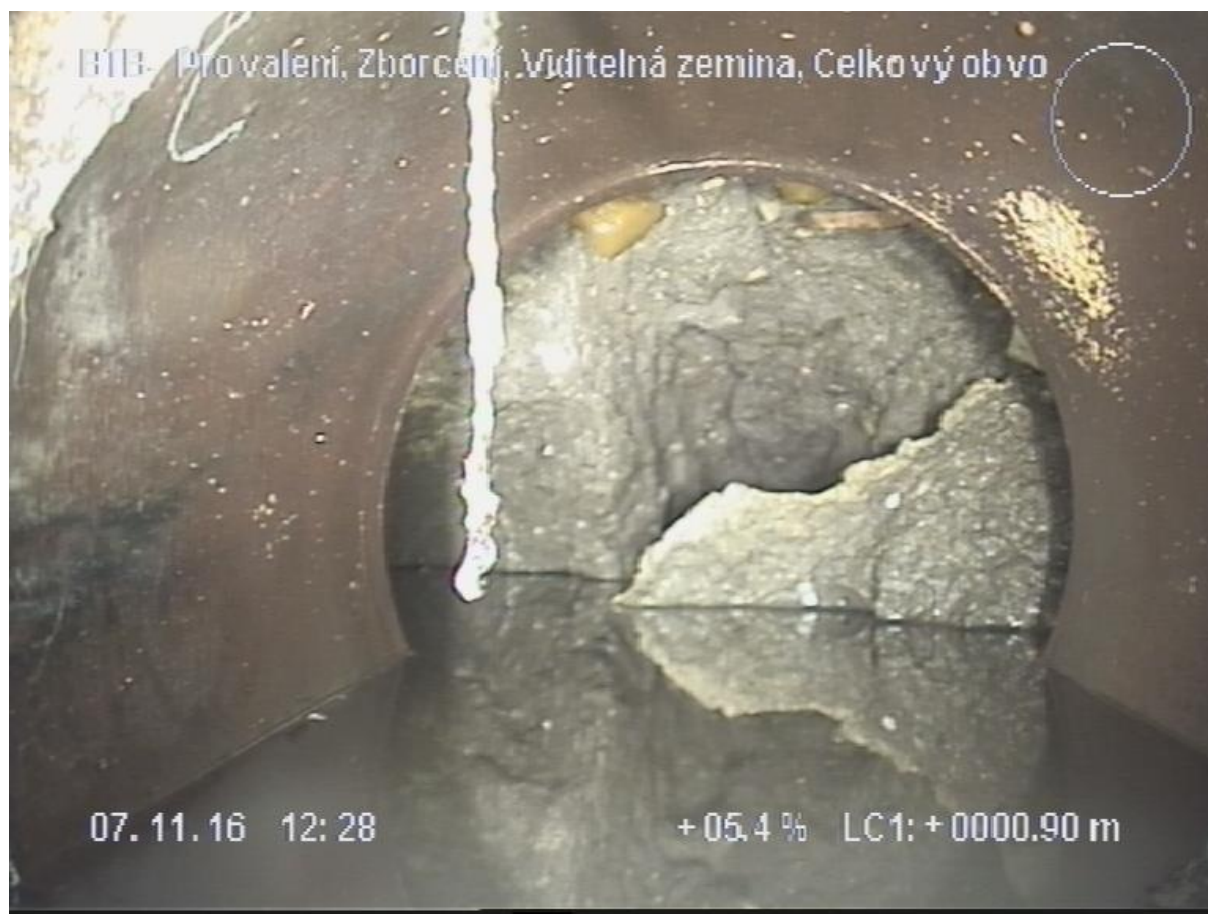
Obr. 7.27 Obrázek z kamerového průzkumu [11]

Ulice Hlavní: úsek Š389 – ŠP

Dochází k překážce v podobě provalení stávajícího kanalizačního potrubí. Dochází ke vniku okolní zeminy do stokové sítě a také únik odpadní vody do okolní zeminy. Nastává kontaminace okolní zeminy. Tento problém snižuje průtočnost daného stokového systému a tím i jeho kapacitu.

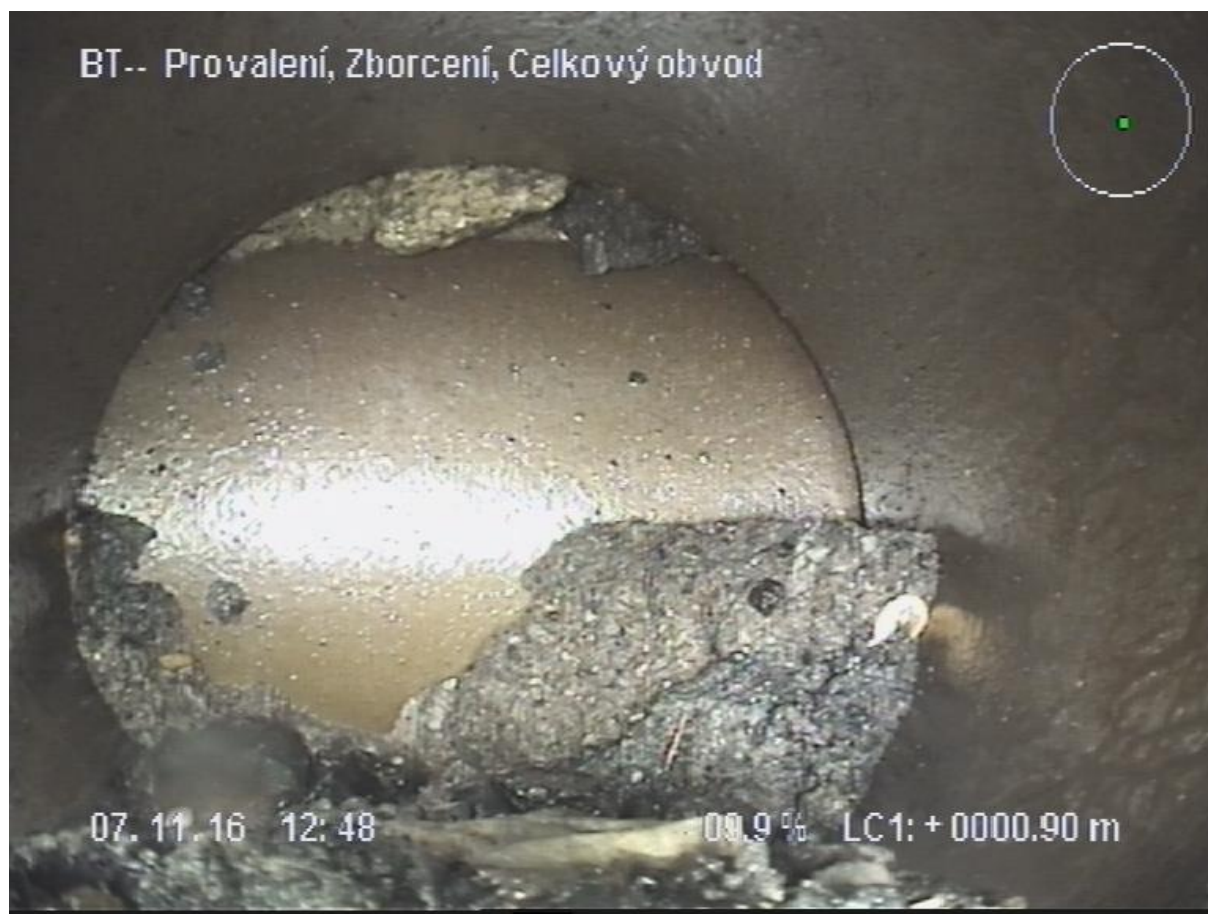
Obr. 7.28 Obrázek z kamerového průzkumu [11]

Ulice Hlavní: úsek Š390 – ŠL

Dochází k překážce v podobě provalení stávajícího kanalizačního potrubí. Dochází ke vniku okolní zeminy do stokové sítě a také únik odpadní vody do okolní zeminy. Nastává kontaminace okolní zeminy. Tento problém snižuje průtočnost daného stokového systému a tím i jeho kapacitu.

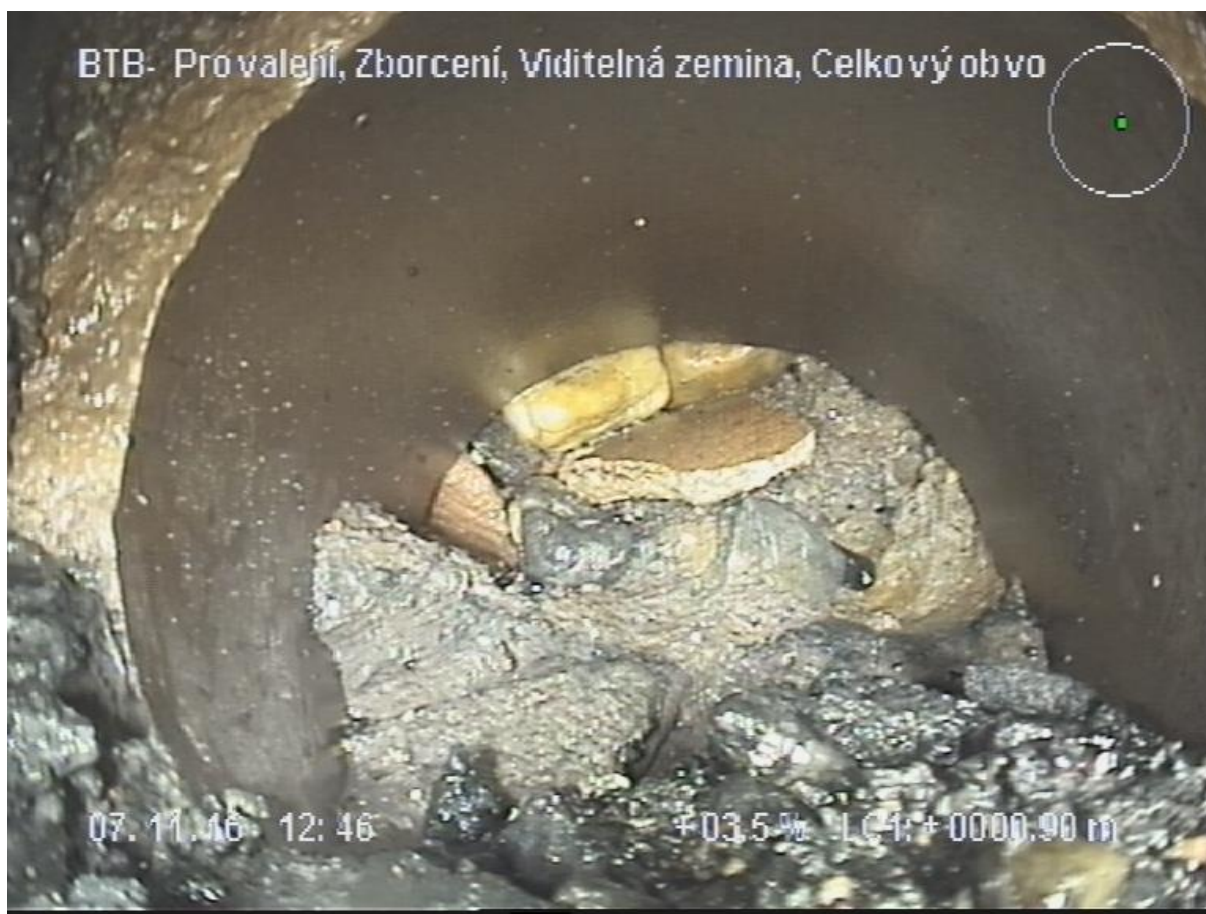
Obr. 7.29 Obrázek z kamerového průzkumu [11]

Ulice Hlavní: úsek Š390 – ŠP

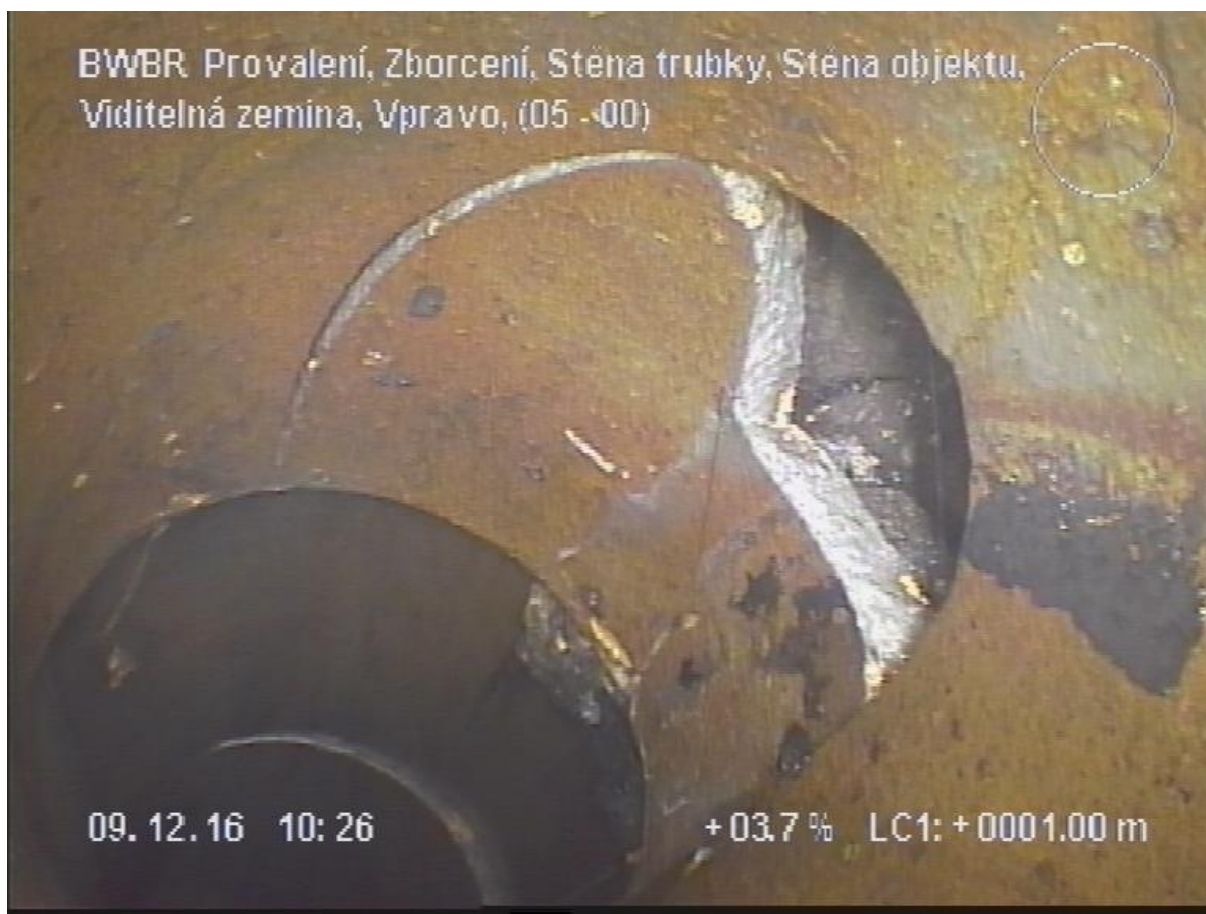
Obr. 7.30 Obrázek z kamerového průzkumu [11]

Ulice Dělnická: úsek Š557 – Š593

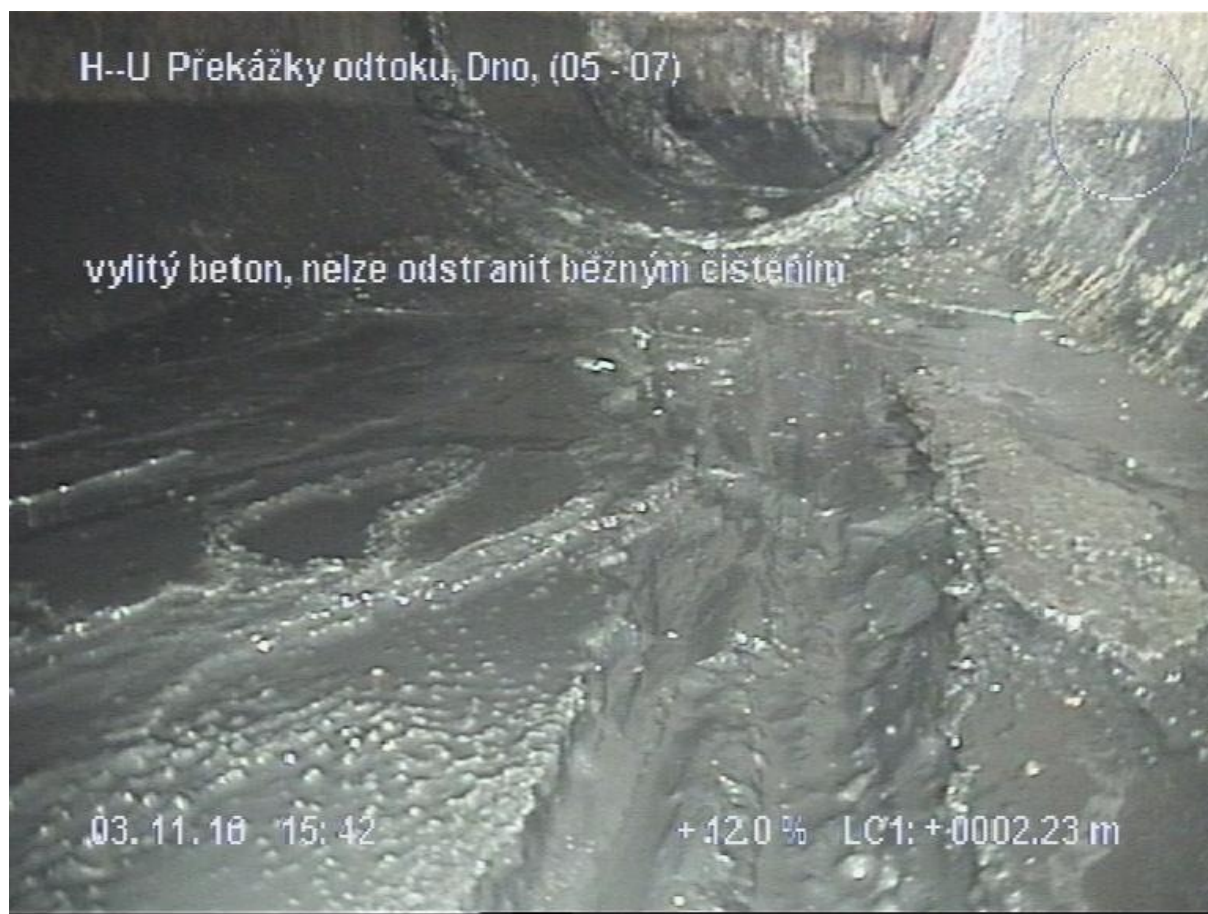
Obr. 7.31 Obrázek z kamerového průzkumu [11]

Ulice Československé armády: úsek Š105 – Š106

Dochází k překážce v podobě zatvrdlé betonové směsi, která pravděpodobně vznikla neodbornou opravou kanalizační šachty v tomto úseku. V tomto případě dochází ke zmenšení průtočného profilu. Tento problém snižuje průtočnost daného stokového systému a tím i jeho kapacitu. Nelze odstranit běžným čišťením.

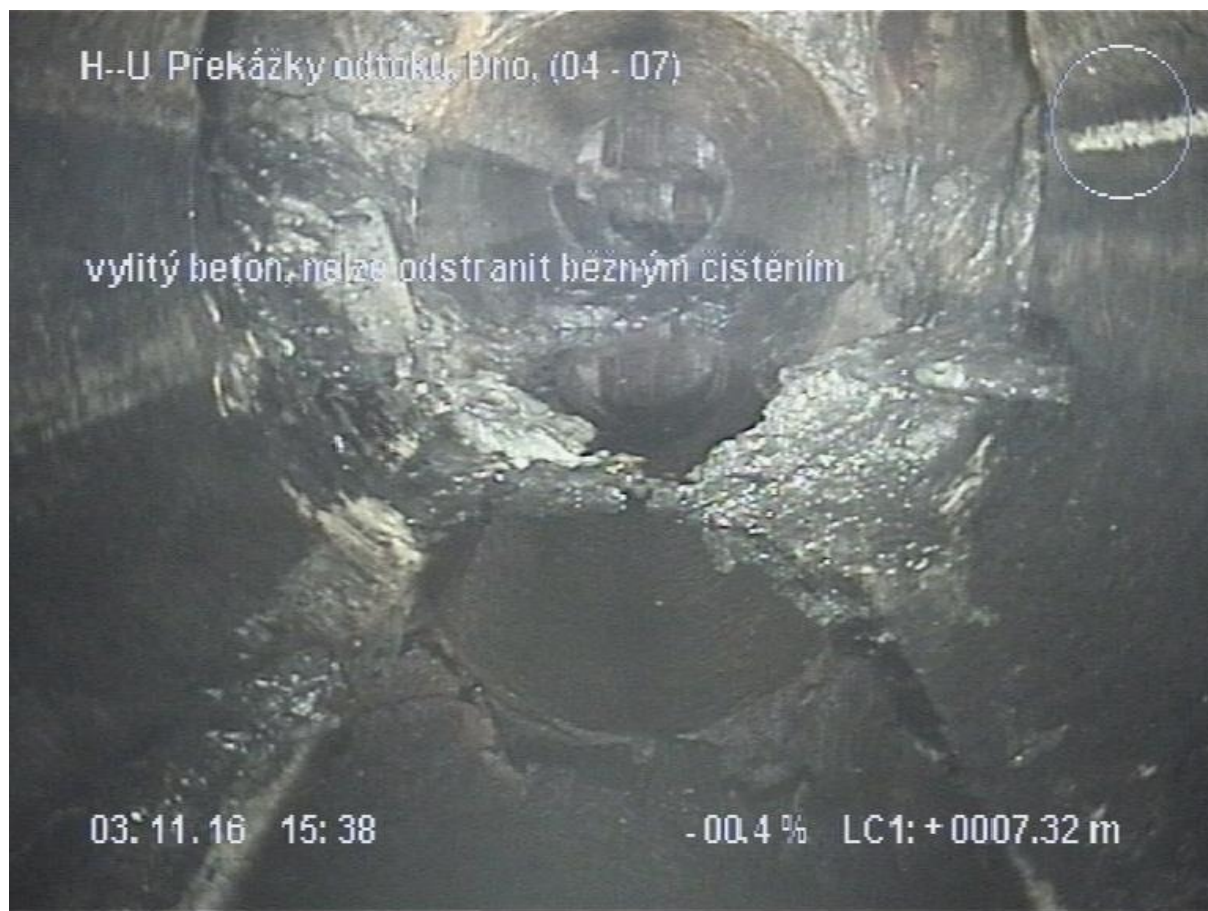
Obr. 7.32 Obrázek z kamerového průzkumu [11]

Ulice Československé armády: úsek Š106 – Š105

Dochází k překážce v podobě zatvrdlé betonové směsi, která pravděpodobně vznikla neodbornou opravou v tomto úseku. V tomto případě dochází ke zmenšení průtočného profilu. Tento problém snižuje průtočnost daného stokového systému a tím i jeho kapacitu. Nelze odstranit běžným čišťením.

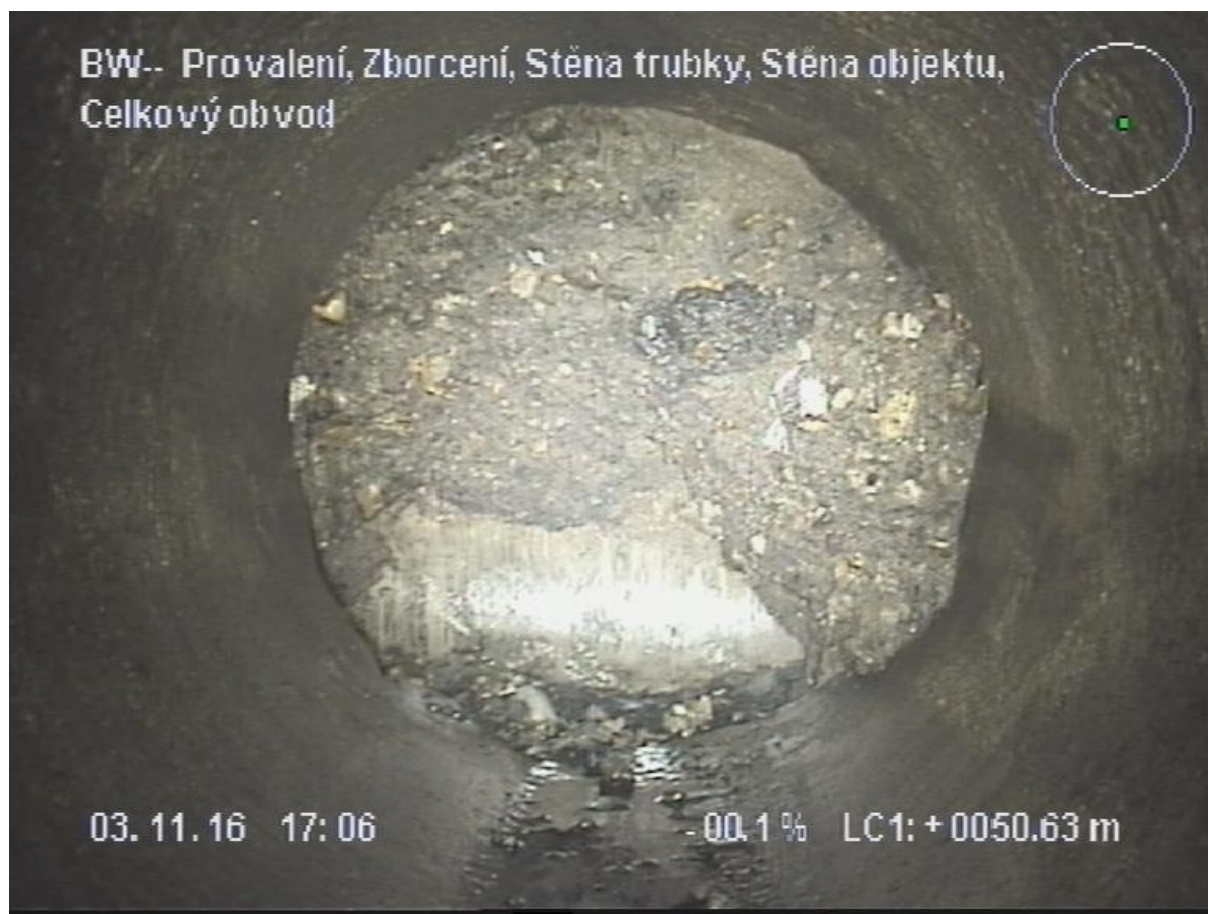
Obr. 7.33 Obrázek z kamerového průzkumu [11]

Ulice Československé armády: úsek Š124 – Š125

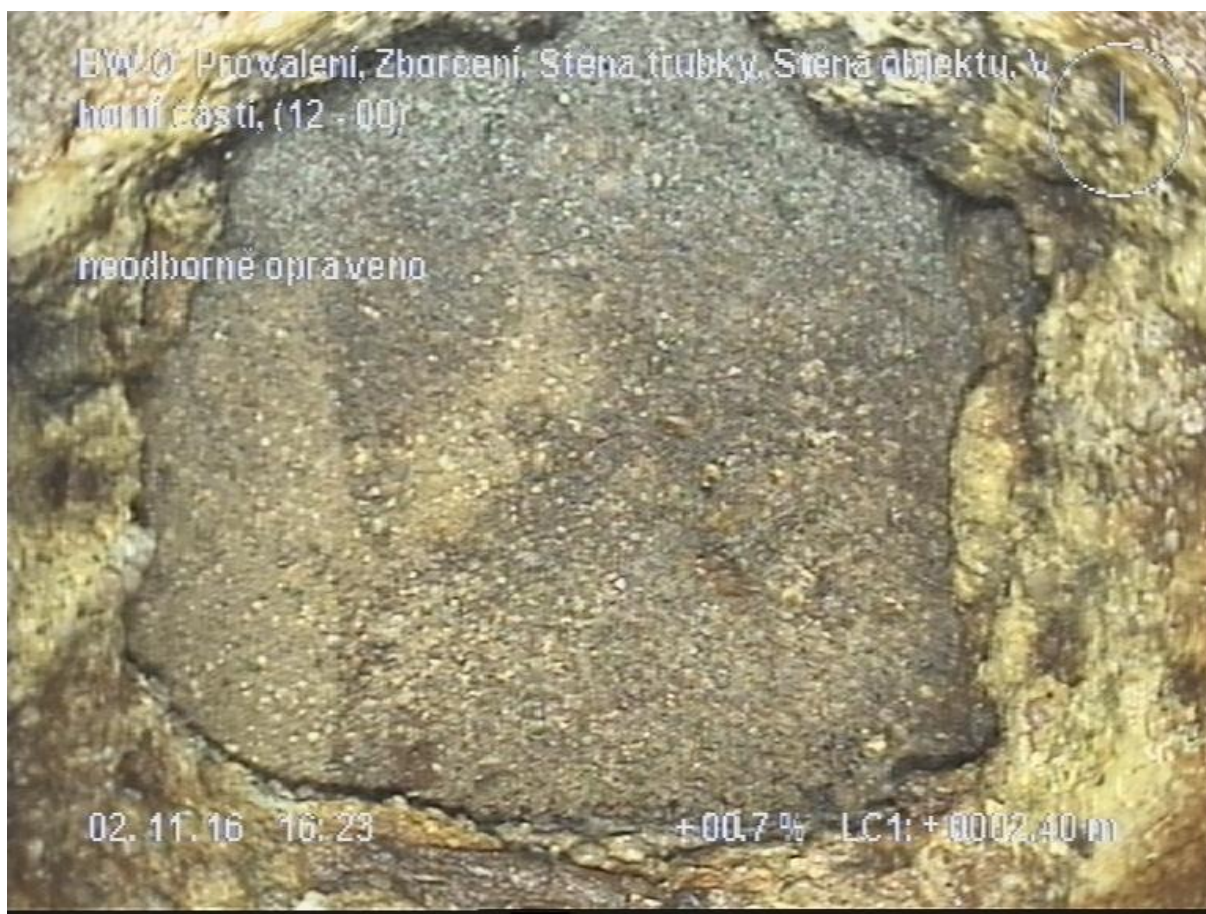
Obr. 7.34 Obrázek z kamerového průzkumu [11]

Místo úseku pole nad Slunečnou ulicí: úsek Š752- Š751

Dochází k překážce v podobě provalení stávajícího kanalizačního potrubí. Na místě byla neodborně a nedostatečně provedená oprava.

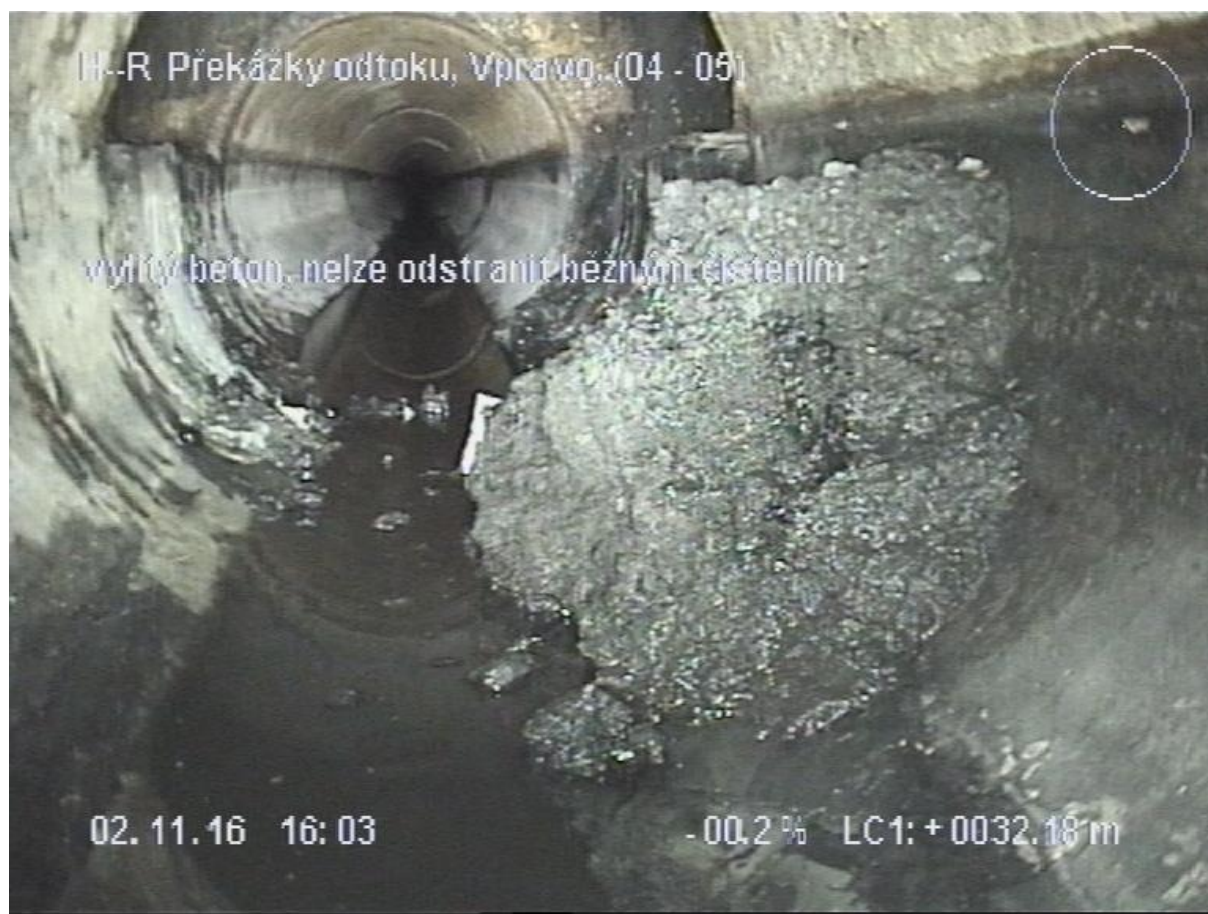
Obr. 7.35 Obrázek z kamerového průzkumu [11]

Místo úseku pole nad Slunečnou ulicí: úsek Š753 – Š752
