**Drobné stavby a zařízení pro plnění mimoprodukčních
funkcí lesa v CHKO Kokořínsko – Máchův kraj**

Bakalářská práce

Matěj Šaman

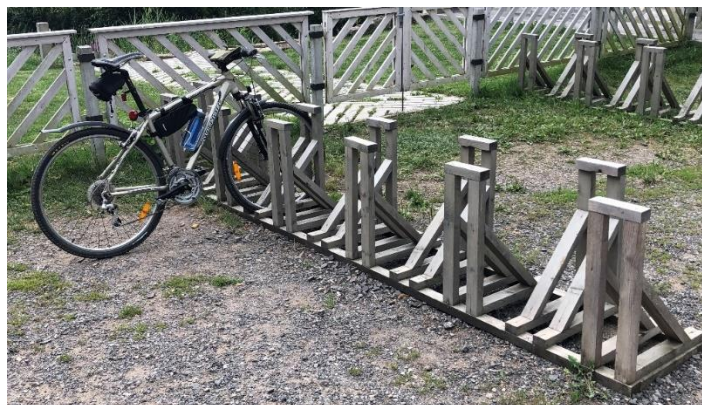
Obr. 55 Stojany na kola MOS1 a MOS2

Stojany na kola ID MOS1 a MOS2 shodné konstrukce jsou zhotoveny z dřevěných hranolů spojovaných pomocí vrtů. Konstrukce má rozměry přibližně 60 cm x 300 cm x 50 cm. Umožňují odstavení 12 kol.

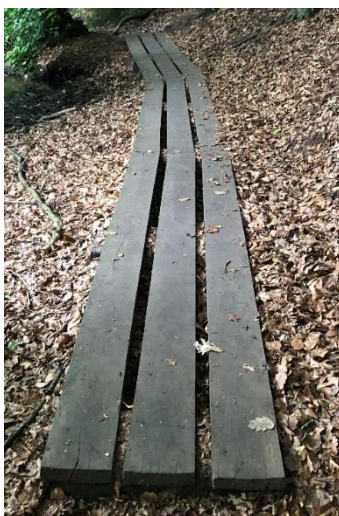
Obr. 59 Chodník MOS6

Chodník, zaznamenaný pod ID MOS6, se nachází na červené TZT východně od rybníka Harasov. Jeho šířka je 65 cm a délka 6 m. Je tvořen ze tří úseků o délce 200 cm. Každý úsek je zhotoven ze tří na trámčích uložených fošen. Objekt je v dobrém stavu.

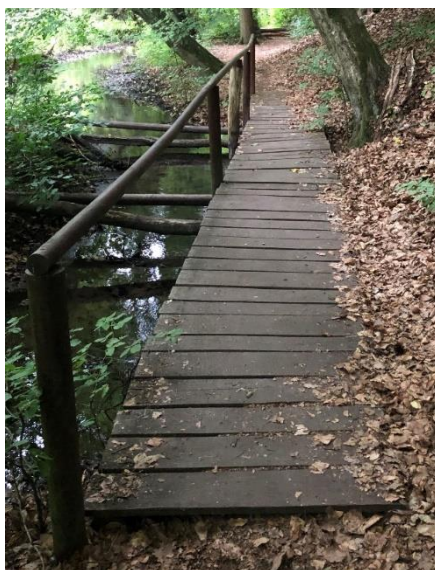
Obr. 60 Lávka MOS7

Lávka, zaznamenaná pod ID MOS7, se nachází na červené TZT a má délku přibližně 7 metrů. Je tvořena prkny o šířce 80 cm uložených na dřevěných tyčích. Zábradlí samostatné konstrukce, které je součástí tohoto objektu, je zhotoveno z tyčoviny a dosahuje výšky 100 cm. Lávka je v dobrém stavu.

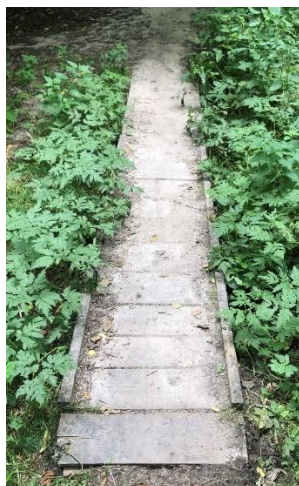
Obr. 63 Lávka MOS12

Lávka MOS12 se nachází na červené TZT v blízkosti Studánky pod Bílou skálou. Její konstrukce je tvořena z prken o šířce 60 cm uložených na trámčích délky přibližně 4 m, čemuž odpovídá i délka lávky. Lávka nevykazuje známky degradace.

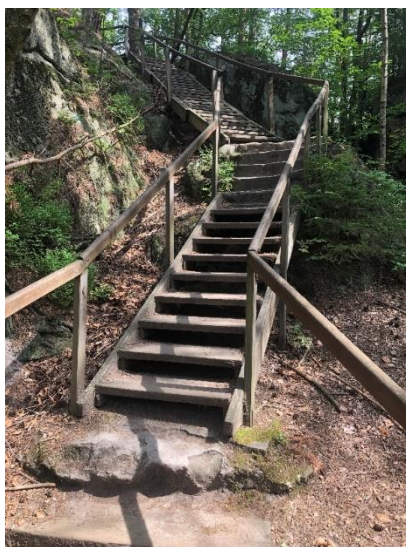
Schody MOS14 se nacházejí na přibližně 170 m dlouhém úseku modré TZT vedoucím ke skalnímu útvaru Pokličky. Schody jsou, dle charakteru konkrétní části úseku, zhotoveny z prahů ukotvených pomocí kovových spojovacích prvků, nebo konstrukcí z dřevěných fošen, které jsou na patkách ukotveny do CB základů. Stejným způsobem je ukotveno také zábradlí vedoucí po celé délce úseku TZT. Dle terénu v konkrétní části úseku je umístěno na jedné nebo po obou stranách stezky. Jednotlivé schody nebo krátké části schodiště jsou zhotoveny z litého CB. Schodiště nese známky úměrné využitosti tohoto úseku TZT. Vzhledem k degradaci některých částí schodiště je vhodné dbát zvýšené opatrnosti.

Obr. 65 Část schodiště tvořená schody z CB a konstrukcí z fošen.

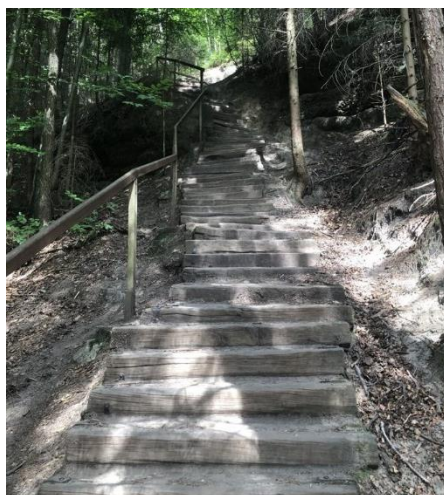
Obr. 66 Spodní část schodiště tvořená ukotvenými prahy

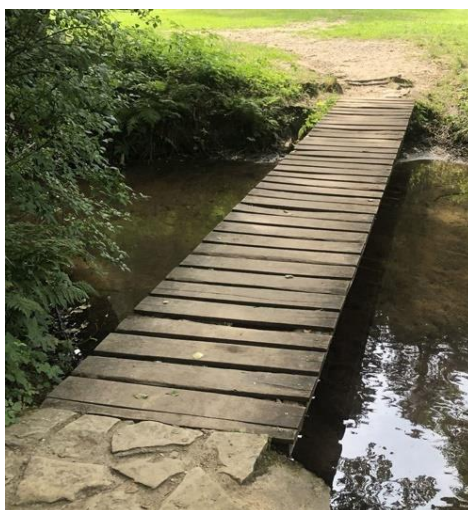
Obr. 67 Lávka MOS15

Lávka MOS15 o délce přibližně 5 m umožňuje překonání potoka Pšovky u Tábořiště u Splávku. Konstrukce je tvořena trámky, na nichž jsou přivrtána prkna o šířce 90 cm. Dřevěná část lávky je uložena na dvou trubkách usazených na obou stranách do CB základu. Lávka je v celkově dobrém stavu.

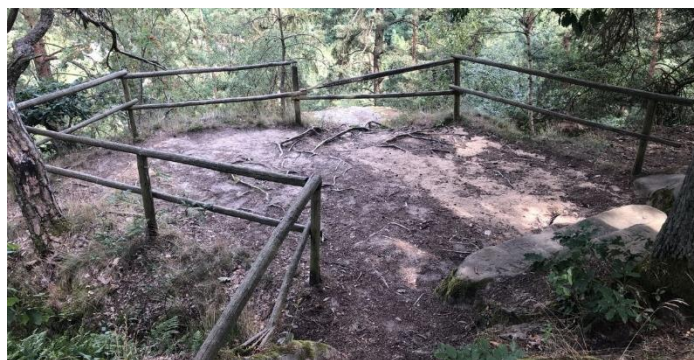
Zábradlí MOS17 se nachází v blízkosti hradu Kokořín a je jim ohraničena vyhlídka na Máchově skále. Konstrukce je tvořena z odkorněné tyčoviny spojované hřebíky a její délka je přibližně 16 m. Dřevěné prvky nejsou opatřeny ochranným nátěrem. Zábradlí je celkově ve špatném stavu a hrozí nebezpečí zranění návštěvníků.

Obr. 69 Zábradlí MOS17 umístěné na Máchově skále u hradu Kokořín

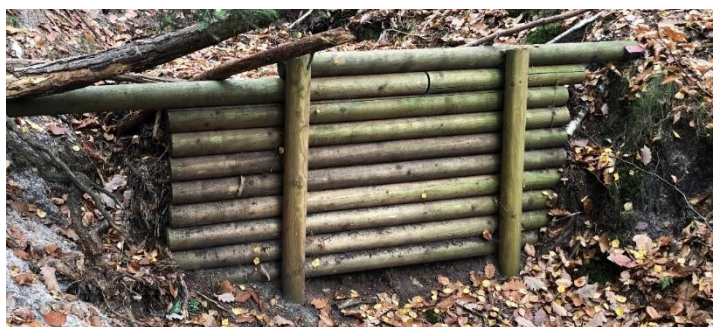
Obr. 71 Hrazení strže MOS21

Hrazení strže MOS21 se nachází na zelené TZT, na dohled od směrovníku Podhradská cesta. Objekt hrazení je tvořen frézovanými, dřevěnými tyčemi. Jednotlivé tyče jsou přibity hřebíky k vertikálně orientovaným tyčím, pomocí nichž je objekt usazen do země. Objekt nejeví žádné známky degradace.

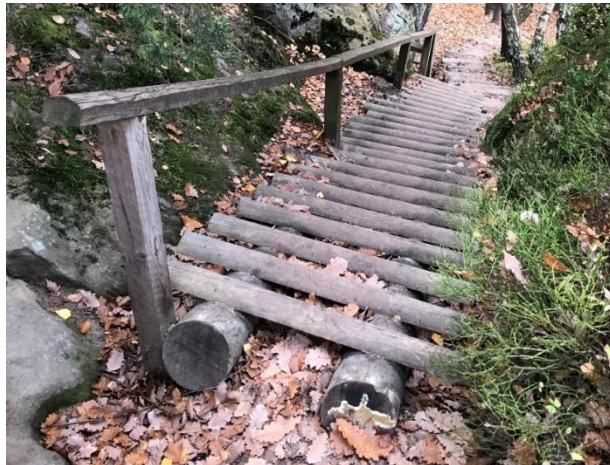
Obr. 73 Schodiště a schody MOS23

Schody MOS23 se taktéž nachází na trase místní, červené TZT. Horní část schodiště je zhotovena z půlkuláčů přibitých hřeby ke dvojici stavebních výřezů. K nim je připojeno také zábradlí z trámků. Tato část schodiště má délku přibližně 6 m. Spodní část je tvořena z ukotvených prahů. Dřevěné prvky nejsou opatřeny ochranným nátěrem. Úsek tvořený těmito schody dosahuje délky přibližně 15 m. Objekt je v dobrém stavu.

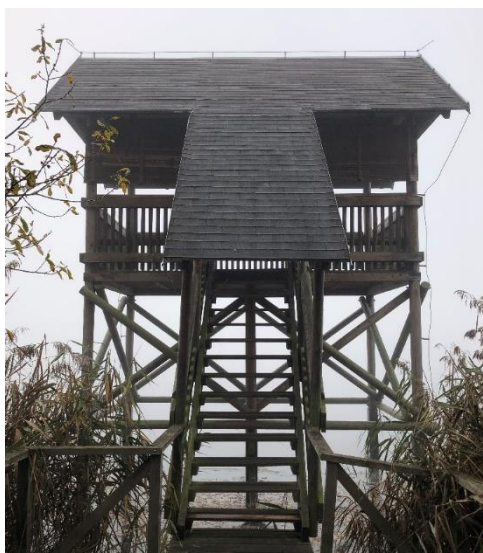
Obr. 76 Pozorovatelna MOS26

Pozorovatelna MOS26 se nachází v blízkosti žluté TZT v severní části Břežyňského rybníka. S břehem je spojena pomocí lávky MOS25. Pozorovatelna je umístěna na dřevěných frézovaných sloupech se základy pod hladinou vody. Další prvky stavby jsou zhotoveny z tyčoviny a různých druhů řeziva. Na střeše je položena krytina z asfaltové pískované lepenky. Hrany střechy jsou chráněny oplechováním. Na hřebenu střechy je umístěn hromosvod, který je dále veden po protilehlých rozích konstrukce. Vzhledem k charakteru stavby nebylo možné zjistit její rozměry.

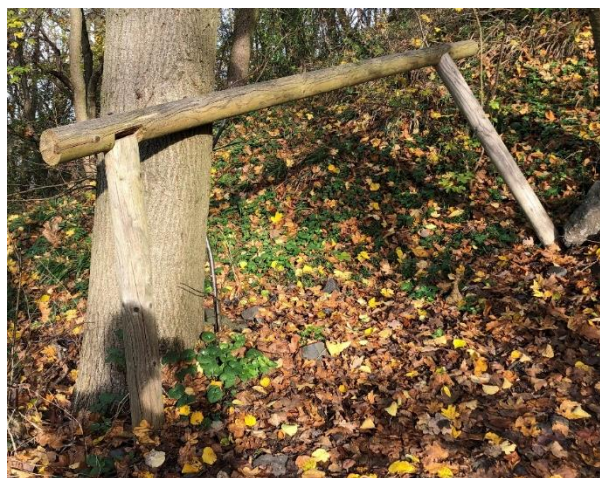
Obr. 77 Jedno ze zábradlí MOS27

Zábradlí, umístěná při cestě na neovulkanický vrch Spící panna, jsou zaznamenána pod ID MOS 27. Tři samostatná zábradlí s celkovou délkou přibližně 12 m jsou zhotovena z frézovaných dřevěných tyčí, které nejsou opatřeny ochranným nátěrem. Jednotlivé kusy jsou spojeny pomocí hřebíků. Ani jedno zábradlí neplní svou funkci. Buďto chybí jeho částí, nebo není pevně usazeno v zemi.

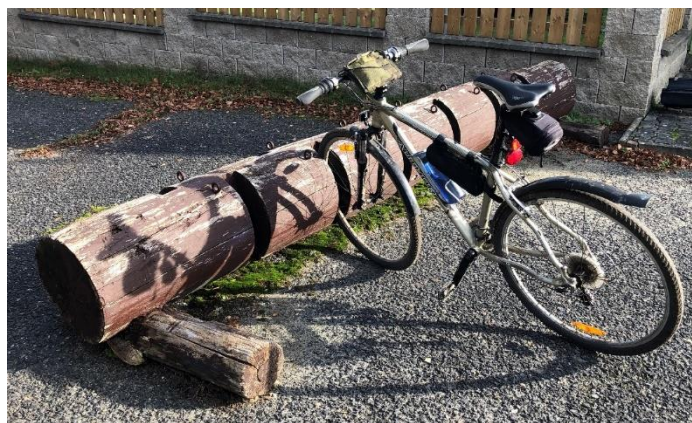
Obr. 78 Stojan na kola MOS 28

Stojan pro 12 kol, zaznamenaný pod ID MOS28, je umístěn u informačního centra ve vesnici Hradčany. Je tvořen stavebním výřezem o délce přibližně 3 m. Pro odložení kol je vybaven zářezy o šířce 6 - 7 cm a ocelovými oky pro připevnění zámku kola. Hlavní prvek konstrukce je pomocí tesařských spojů umístěn na dvou tenčích kusech stavebních výřezů, které zajišťují jeho stabilitu. Stojan je v dobrém stavu.

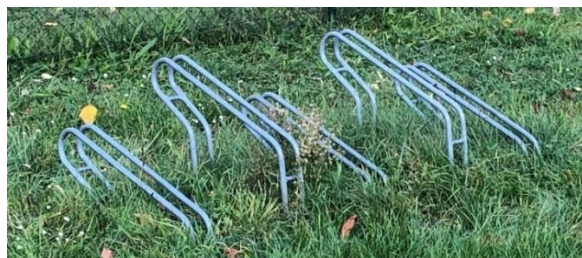
Obr. 79 Stojan na 5 kol MOS30

Stojan na 5 kol, zaznamenaný pod ID MOS30, je umístěn v blízkosti směrovníku Jestřebí – žst. Základ konstrukce je tvořen obdélníkovým rámem svařeným z jekl profilů. Prvky pro umístění kol jsou vyrobeny z ohýbaných ocelových trubek o průměru 1,5 cm a jsou přivařeny na rám. Stojan je v dobrém stavu.

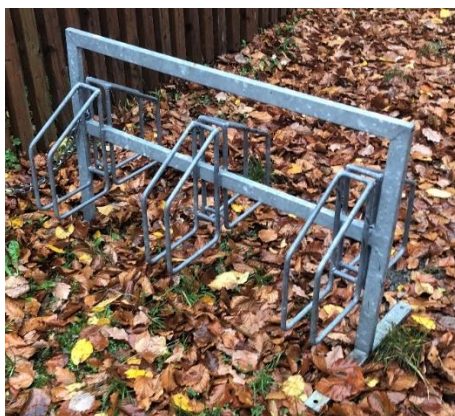
Obr. 80 Stojan na 6 kol MOS31

Stojan na 6 kol, zaznamenaný pod ID MOS31, je umístěn u Vrátecké rozhledny. Základ konstrukce je tvořen rámem ze svařovaných jekl profilů, k němuž je přivařeno 6 prvků pro umístění kol. Stojan není ukotven a je v dobrém stavu.

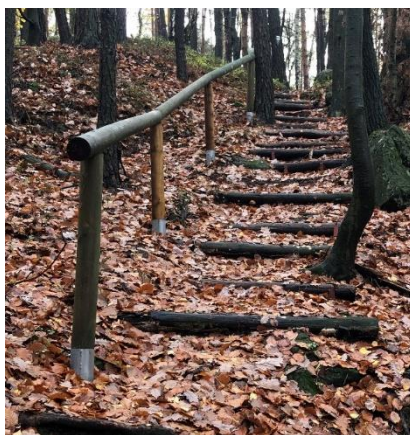
Obr. 81 Jeden z objektů schodů MOS32

Dva objekty schodů, zaznamenaných společně pod ID MOS32, se nacházejí na NS Pískovcová pohádka. Jednotlivé schody jsou tvořeny odkorněnou, ukotvenou tyčevinou. Součástí je také zábradlí z frézovaných, dřevěných tyčí, které je ukotvené pomocí zemních vrutů. Oba objekty schodů jsou v dobrém stavu.

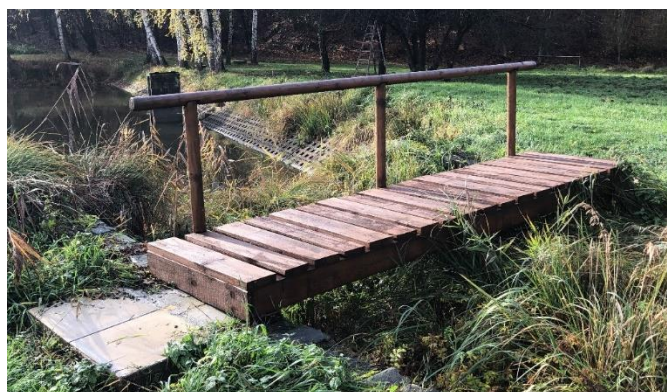
Obr. 82 Lávka MOS33

Lávka MOS33 je umístěna přes bezpečnostní přeliv rybníka v blízkosti OÚ Blatce. Hlavní část konstrukce je zhotovena prken o šířce 70 cm připevněných pomocí vrutů na dva trámy, které tvoří nosné prvky. Zábradlí spojené kombinací tesařských spojů a hřebíků je zhotoveno z tyčoviny. Lávka je usazena na zdi bezpečnostního přelivu a je v dobrém stavu.

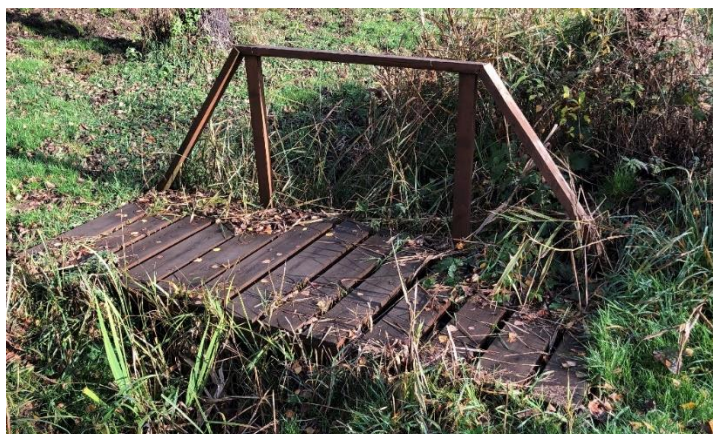
Obr. 83 Lávka MOS34

Lávka MOS34 je umístěna přes příkop v blízkosti OÚ Blatce. Konstrukce, která dosahuje délky necelých 3 m, je zhotovena ze stejných materiálů jako lávka MOS33. Na zábradlí však byly použity dřevěné hranoly. Lávka je v celkově dobrém stavu.

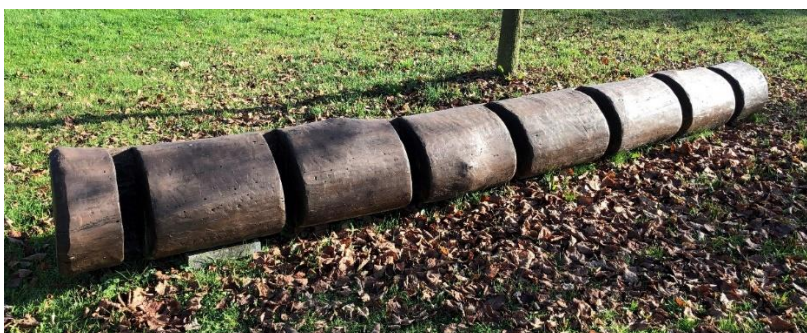
Stojany na 6 a 7 kol, zaznamenané pod ID MOS37 a MOS38, se nacházejí u OÚ Ždírec a u turistického přístřešku v západní části této obce. Konstrukce je obdobná jako u stojanu MOS28, s délkou mezi 3 a 4 m. Pro zlepšení stability jsou uloženy na CB dlaždicích nebo pomocí tesařských spojů na trámcích. Stojany jsou v dobrém stavu.

Obr. 86 Stojan na 7 kol MOS38 usazený na CB dlaždicích

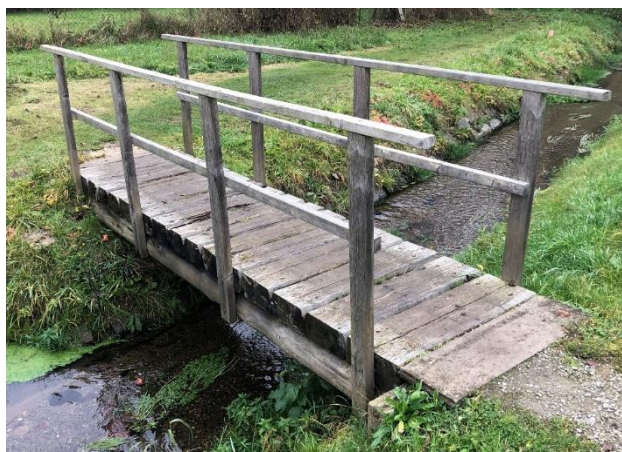
Obr. 87 Lávka MOS39

Lávka MOS39 nacházející se ve východní části města Dubá je umístěna přes koryto potoka. Konstrukce, která je nesena na dvou kusech stavebních výřezů ukotvených do CB základu, je zhotovena z trámů šířky 80 cm a zábradlím z dřevěných hranolů. Délka lávky je přibližně 4 m. Dřevěné prvky konstrukce nejsou opatřeny ochranným nátěrem. Lávka je v dobrém stavu a nese pouze drobné známky degradace a opotřebení.

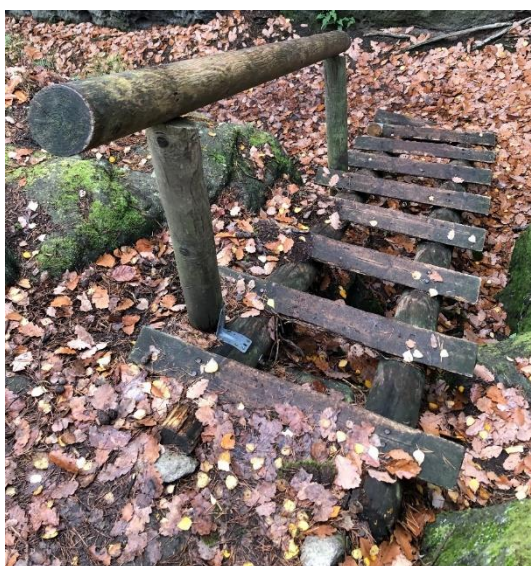
Obr. 88 Konstrukce schodů MOS40

Schody MOS40 se nacházejí na červené TZT v blízkosti směrovníku Pustý zámek. Konstrukce je tvořena kombinací stavebních výřezů a půlkuláčů. Jednotlivé prvky jsou spojovány úhelníky, hřebíky a vruty. Dřevěné prvky nejsou opatřeny ochranným nátěrem. Části konstrukce projevují známky degradace a kvůli kluzkému povrchu je nutné dbát zvýšené opatrnosti.

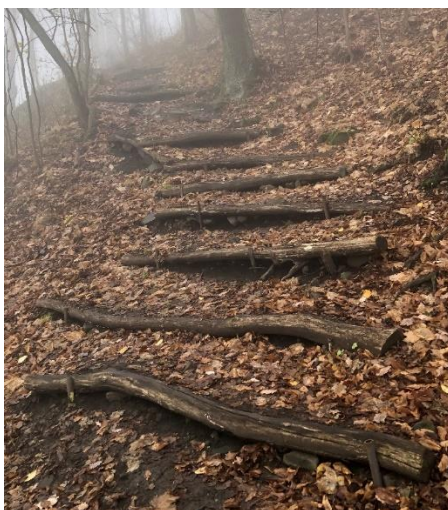
Schody MOS42 se nacházejí v horní části červené TZT, která vede na neovulkanický vrch Ronov, a jsou tvořeny jednotlivě ukotvenými a odkorněnými kusy tyčoviny. Ukotvení je provedeno pomocí zatlučených kovových trubek. Jednotlivé schody projevují známky degradace.

Obr. 89 Schody MOS42 v horní části červené TZT vedoucí na vrch Ronov

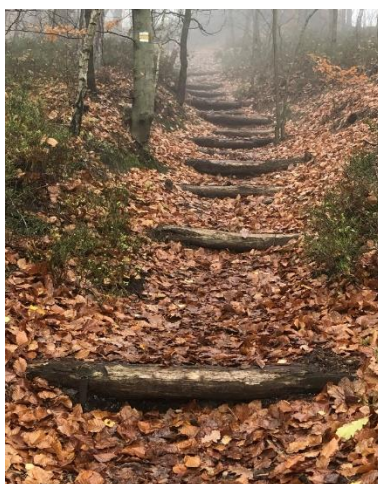
Obr. 90 Schody MOS43

Schody MOS43 se nacházejí ve spodní části žluté TZT vedoucí od směrovníku Pod Vlhoštěm. Schody jsou tvořeny jednotlivě ukotvenými odkorněnými kusy tyčoviny. Schody je opatřeno několik úseků o celkové délce přibližně 40 m. Ukotvení je provedeno pomocí zatlučených, kovových trubek. Jednotlivé schody projevují známky degradace.

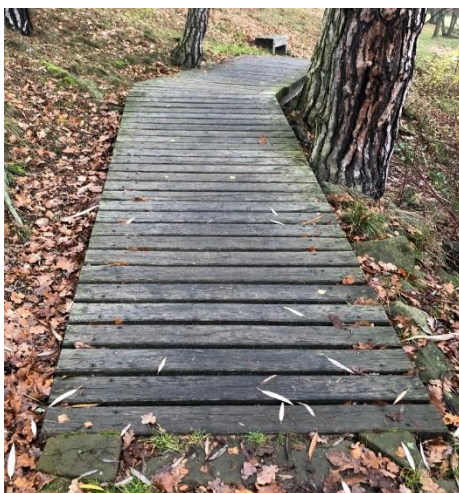
Chodník MOS44 se nachází na hrázi Máchova jezera, kam byl umístěn v rámci projektu AOPK na revitalizaci této hráze. Konstrukce je tvořena z dřevěného řeziva, konkrétně z hranolů a trámů, které jsou spojeny pomocí vrutů, a její délka je přibližně 5 m. Chodník je v dobrém stavu.

Obr. 91 Chodník MOS 44 umístěný na hrázi Máchova jezera

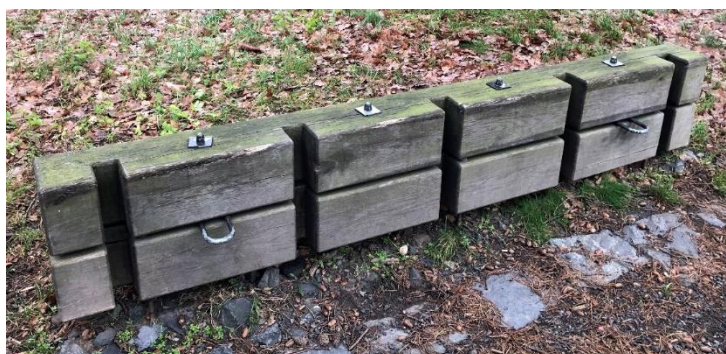
Obr. 92 Stojan na kola MOS45

Stojan na 5 kol MOS45 zhotovený ve stejném stylu, jako lavičky typu 7, uvedené v kapitole 5.1.5.1, je umístěn v severní části hráze Máchova jezera. Na místo byl umístěn v rámci projektu AOPK na její revitalizaci. Stojan je tvořen ze dvou na sebe uložených trámů, které jsou spojeny spojníky. Pro odložení kol je vybaven zářezy o šířce 5 cm. Konstrukce je postavená na ocelových tyčích, které jsou usazeny do CB základu.

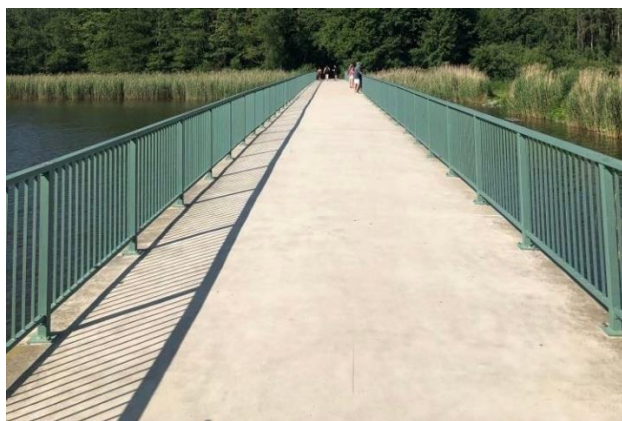
Obr. 93 Lávka MOS46

Lávka MOS46 je umístěna přes jižní část Máchova jezera a vedou přes ni NS Swamp a žlutá TZT. Na ŽB konstrukci, jejíž šířka se 4 m a délka přibližně 110 m, jsou po obou stranách umístěna zábradlí ze svařovaných jekl profilů. Lávka je v dobrém stavu.

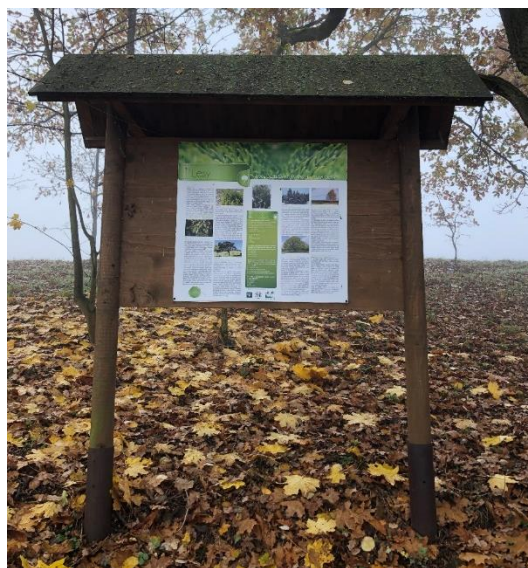
Krátká NS, o délce přibližně 0,35 km, se nachází v obci Zahrádky a je vedena po hranici NPR Novozámecký rybník, a to z parkoviště U Staré Pošty až k ptačí pozorovatelně na břehu rybníka. Její součástí je 5 zastavení s IT, které návštěvníkovi přibližují místní historii, flóru, faunu, lesy, ale také rybníkářství. Informační panely jsou umístěny na nosné konstrukci, která odpovídá konstrukci IT typu 9, popsanému v kapitole 5.1.4.1. Na rozdíl od zmíněné konstrukce je střecha je tvořena dřevěnými prkny. Typ IT je zobrazen na obrázku 102. NS byla ve dne zaznamenání 3.11. ve velice dobrém stavu a

nejevila známky degradace a ani poškození. NS byla financována a zhotovena AOPK ČR.

Obr. 102 Typ IT použitý po trase NS Zelená
