**POSOUZENÍ VYBRANÉ ČÁSTI STOKOVÉ SÍTĚ
V URBANIZOVANÉM ÚZEMÍ**

ASSESSMENT OF SELECTED PART OF SEWER NETWORK IN URBANIZED AREA

DIPLOMOVÁ PRÁCE

Bc. David Köhler

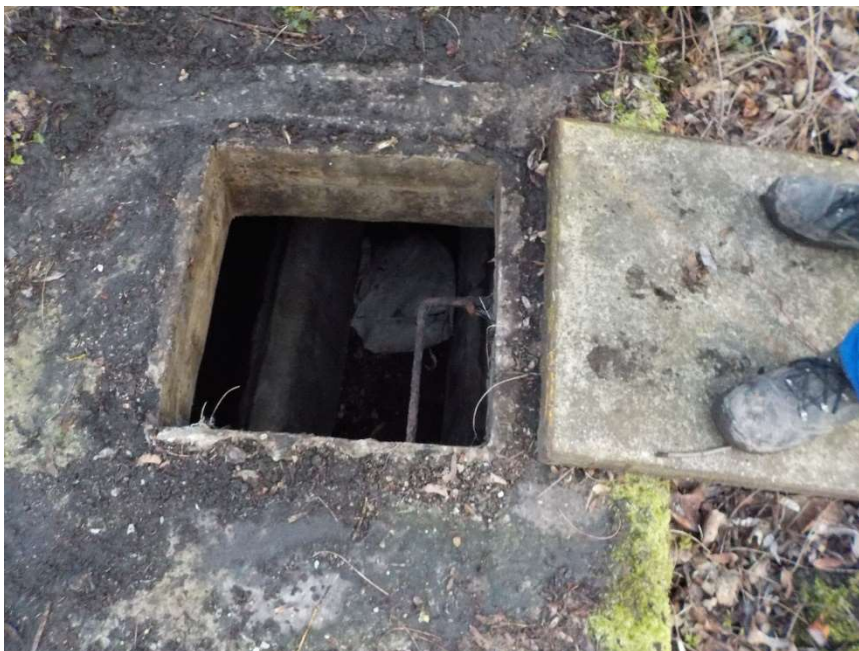
Obr. 3 Vstup do OK Na Baranovci [OVAK a.s.]

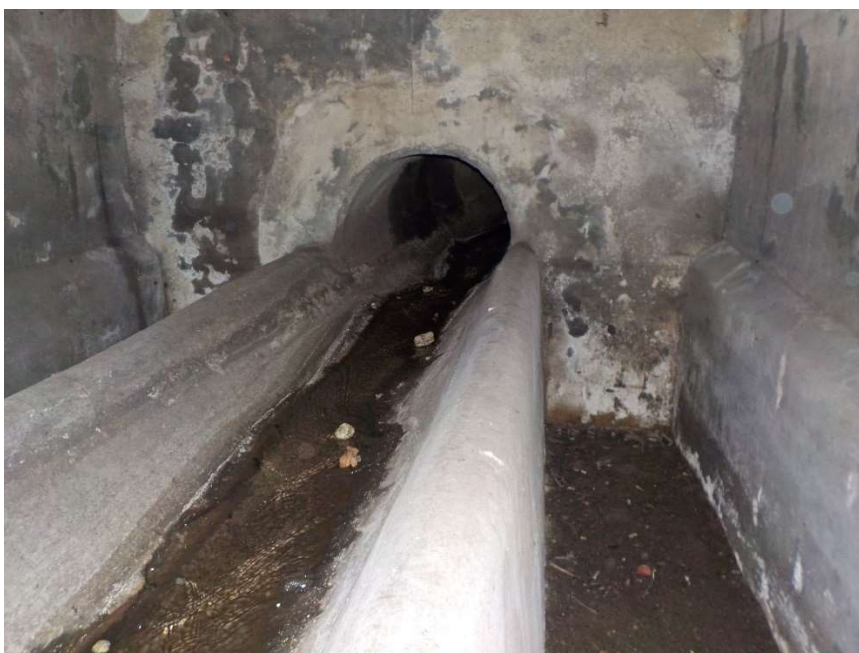
Obr. 4 Vnitřní prostory OK Na Baranovci [OVAK a.s.]

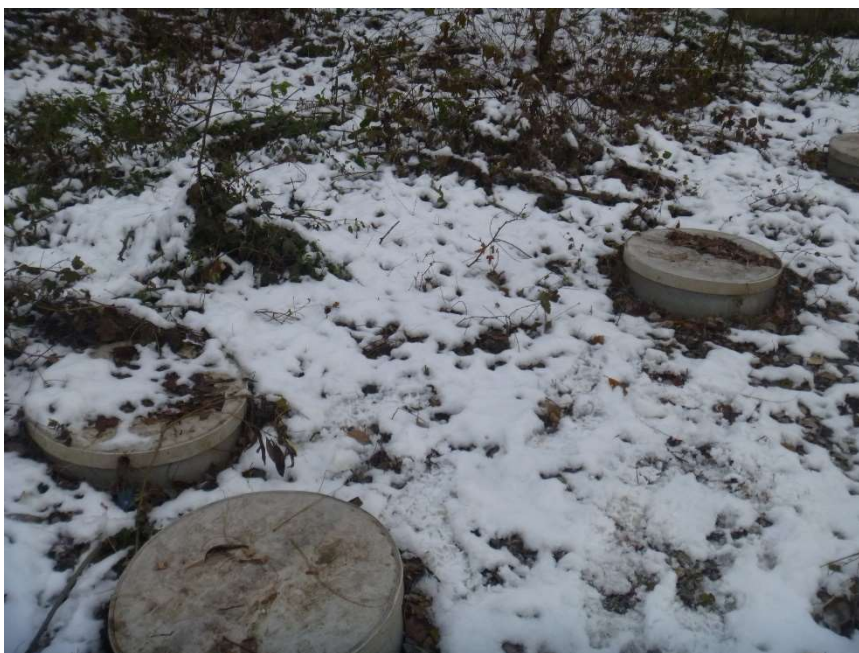
Z OK Na Baranovci odtéká splaškový průtok směrem k nedalekému septiku. Tento objekt slouží k předčištění natékajících odpadních vod. Tato funkce je v současném stavu nezbytná, vzhledem k tomu, že se přepad ze septiku napojuje v šachtě č. 2245969 na dešťovou stoku a opět se stéká s odlehčovací stokou z OK Na Baranovci. Přepad ze septiku je tvořen betonovou troubou DN 300. Celkový objem objektu je 18 m³ a 2x do roka dochází k vyvážení usazeného obsahu splašků. Na Obr. 5 a Obr. 6 můžeme vidět vstup a pohled do septiku.

Obr. 5 Pohled na vstup do septiku Na Baranovci [OVAK a.s.]

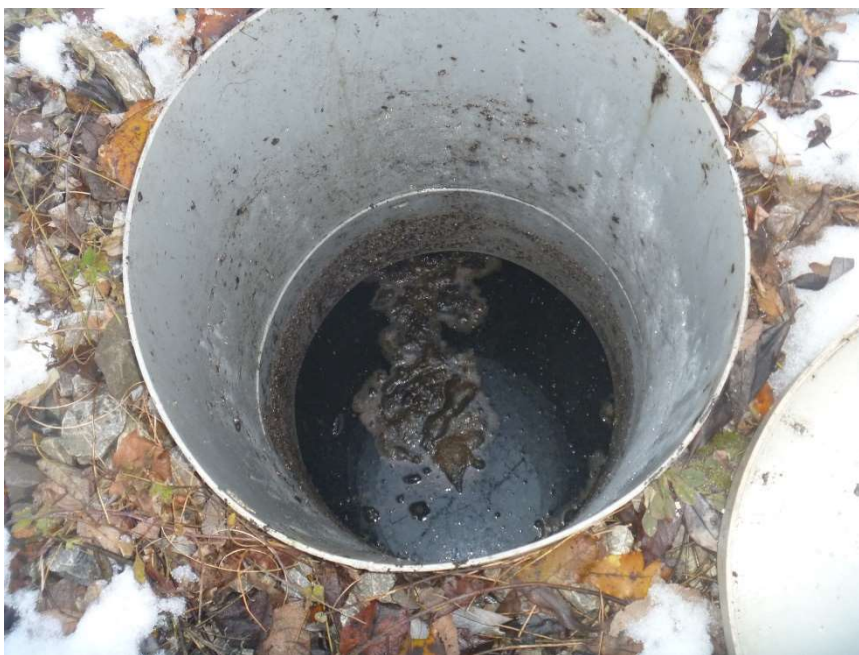
Obr. 6 Pohled do septiku Na Baranovci [OVAK a.s.]

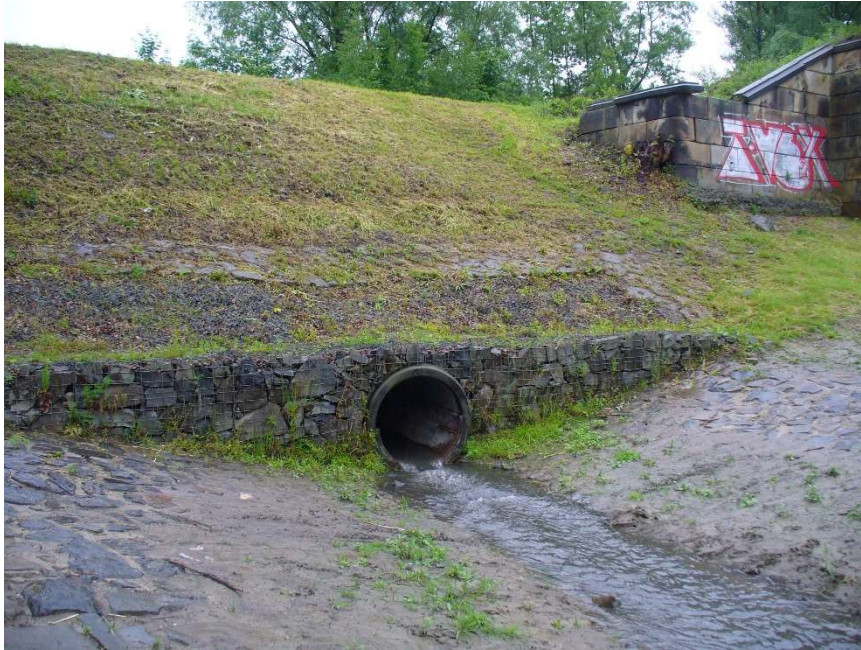
Obr. 7 Pohled na výust' V1002052 do řeky Ostravice [OVAK a.s.]

Pro vypouštění odpadních vod z této výusti je platné vodohospodářské rozhodnutí č. 1104/15/VH. Rozhodnutí je platné od 1.1. 2016 do 22.12. 2025 a ukládá provozovateli limity pro vypouštěné odpadní vody, uvedené v Tab. 1:

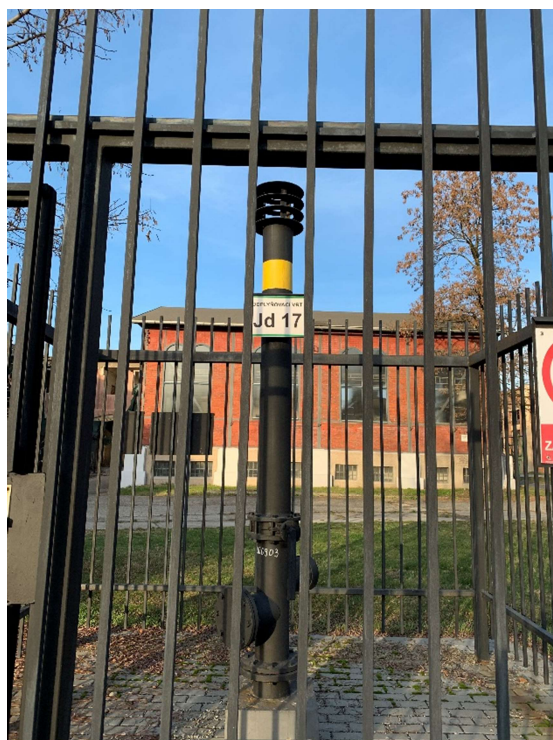
Obr. 10 Odplyňovací vrt

Území, posuzované v rámci této diplomové práce, lze rozdělit na 3 menší území, která se vyznačují rozdílným charakterem. Většinu nejvýše položené části posuzovaného území tvoří areál bývalého dolu Petr Bezruč. V rámci této části se nachází množství dnes již nevyužívaných budov, které kdysi sloužily právě pro účely provozu dolu. V současnosti jsou některé z těchto budov využívány soukromými subjekty k podnikatelské činnosti. Mimo budovy spadající pod areál dolu se zde také nachází několik panelových domů pro bydlení a několik budov využívaných k podnikatelským účelům. Tyto budovy se nachází na ulici Michálkovická. Z hlediska povrchů je možné říci, že většina zpevněných ploch, budov a komunikací je odvodněna do kanalizace. Uliční vpusti jsou v rámci celého území variabilní a můžeme vidět několik typů těchto vpustí. Je také nutné uvést, že v této vrchní části posuzovaného území se nachází nejvíce odplyňovacích vrtů (Obr. 10). Tyto vrty mají za účel odvádět důlní plyny, zejména metan tak, aby nedocházelo k jeho akumulaci v horninovém prostředí a s tím spojenému riziku výbuchu. Tuto realitu je v rámci provozování kanalizace nutné brát velmi na zřetel, a to z důvodu rizika akumulace metanu ve stokách a již zmíněnému riziku exploze. Je tedy třeba dbát zejména na těsnost stok, aby se tento plyn do stok nemohl dostat.

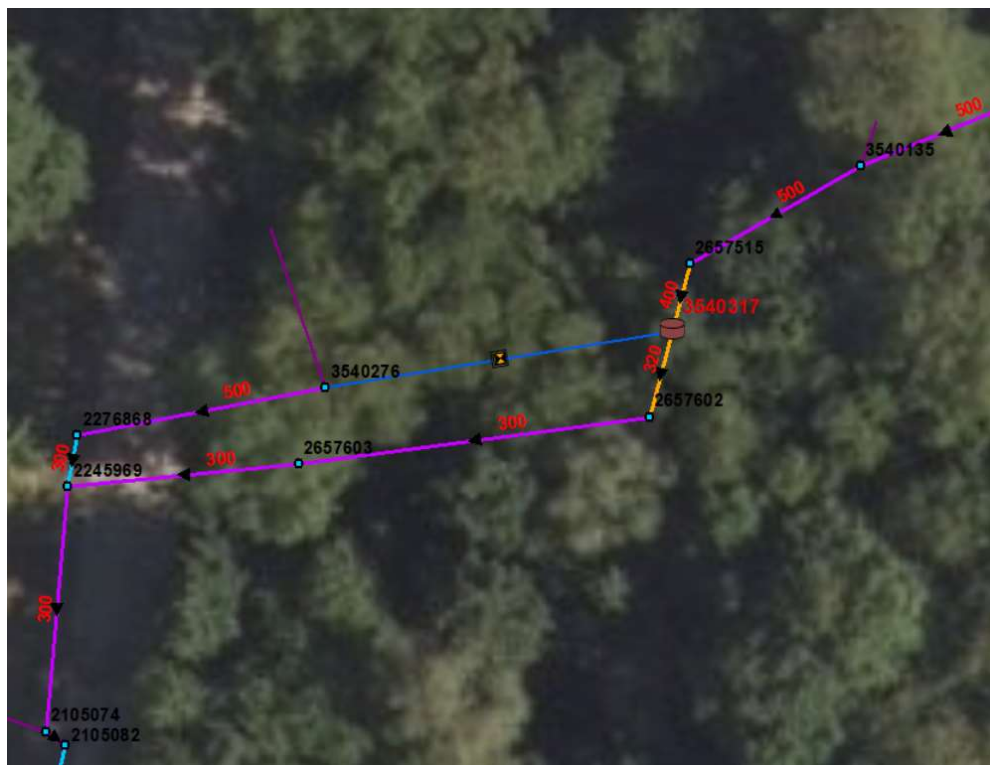
Druhou posuzovanou variantou je možnost přepojení stávající dešťové stoky vedoucí od OK Na Baranovci. K přepojení by došlo mezi šachtami č. 2105114 a 2298573 na křížení ulic Na Baranovci a Občanská nedaleko rohu garážových budov. Toto propojení by znamenalo výrazné odlehčení na dešťové stoce na ulici Občanská, která dále pokračuje směrem k výusti V 1002052 do řeky Ostravice a z modelu stávajícího stavu vycházela jako značně nekapacitní. Současně by tímto propojením byly směřovány veškeré odpadní vody směrem k OK Františkov na ulici Těšínská a dále směrem k ÚČOV. Navrhovaným opatřením této varianty je také zrušení stávajícího septiku Na Baranovci a OK Na Baranovci.

Obr. 45 Původní situace lokality okolo OK Na Baranovci

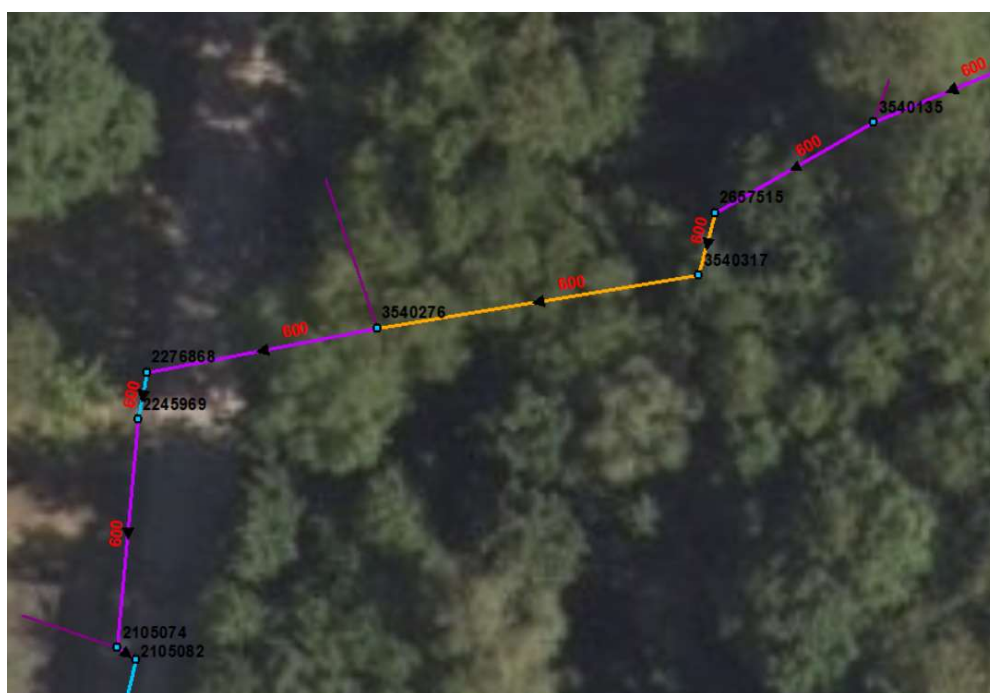
Na základě výsledků z hydraulického modelu bylo rozhodnuto o redimenzaci 35 úseků dešťové a jednotné stokové sítě, které byly vyhodnoceny jako nekapacitní. Celková délka těchto úseků je 858,7 m. Veškeré redimenzované trouby budou vystavěny z betonu nebo železobetonu. Součástí navrhovaných opatření je také vybudování 2 nových úseků jednotné stokové sítě. Jedná se o již zmiňovaný úsek s označením 2106993 a úsek s označením Link_608. Úsek 2106993 je navrhované propojení stok na křížení ulic Na Baranovci a ulice Občanská mezi šachtami č. 2105114 a 3501355. Tento úsek je 29,5 m dlouhý a navrhovaná trubní dimenze je DN 600. Potrubí bude obdobně jako redimenzované úseky z betonu. Úsek Link_608 je nově budované propojení v oblasti původní OK Na Baranovci. Toto propojení vznikne mezi šachtami č. 3540317 a 3540276. Opět se jedná o betonové potrubí DN 600 délky 19,5 m. Vzhledem k jednotlivým plánovaným přepojením bylo navrženo zrušení 4 úseků stokové sítě. Konkrétně se toto opatření týká 3 úseků, které spadaly pod objekt septiku Na Baranovci. Jsou to úseky s označením 2657607, 2657608 a Link_338. Současně s těmito úseky bude zrušen objekt septiku a OK Na Baranovci. Posledním rušeným úsekem je potrubí dešťové stoky spojující šachty č.2105114 a 3501355 na křížení ulic Na Baranovci a Občanská. Na následujících obrazcích je možno vidět původní a nové stavy klíčových bodů této varianty. Veškeré informace o navrhovaných opatřeních jsou souhrnně uvedeny v Tab. 6.

Obr. 46 Nová situace lokality okolo OK Na Baranovci

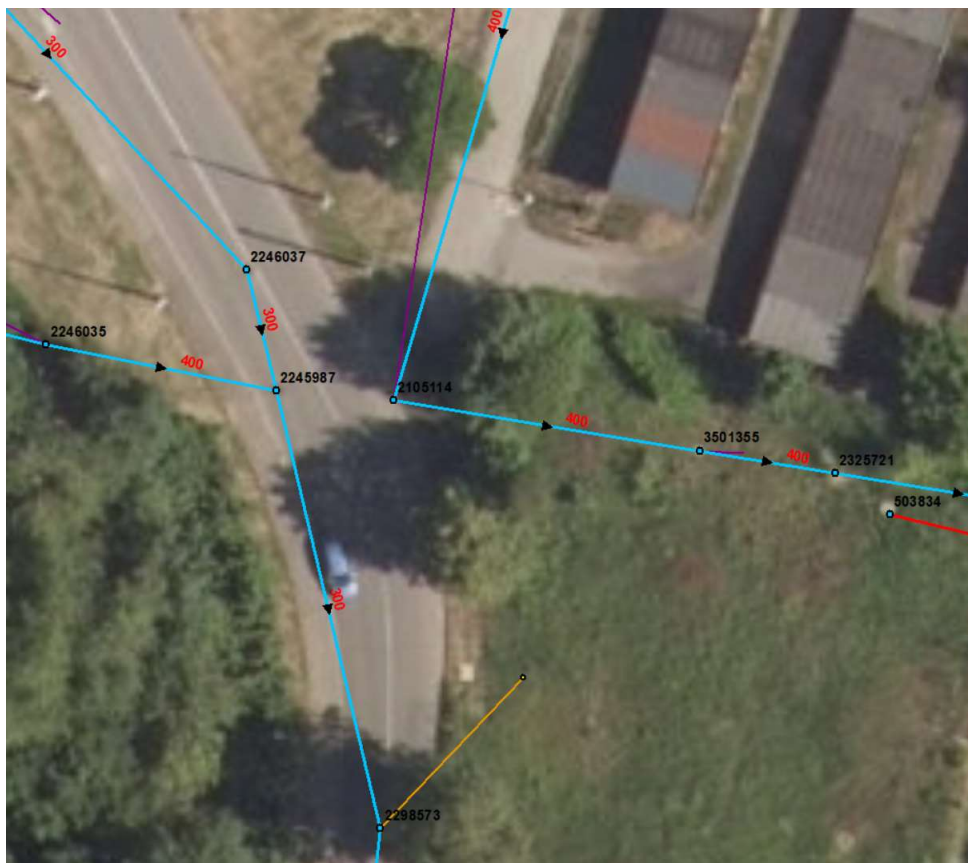
Obr. 47 Původní situace oblasti Na Baranovci okolo plánovaného přepojení stoky

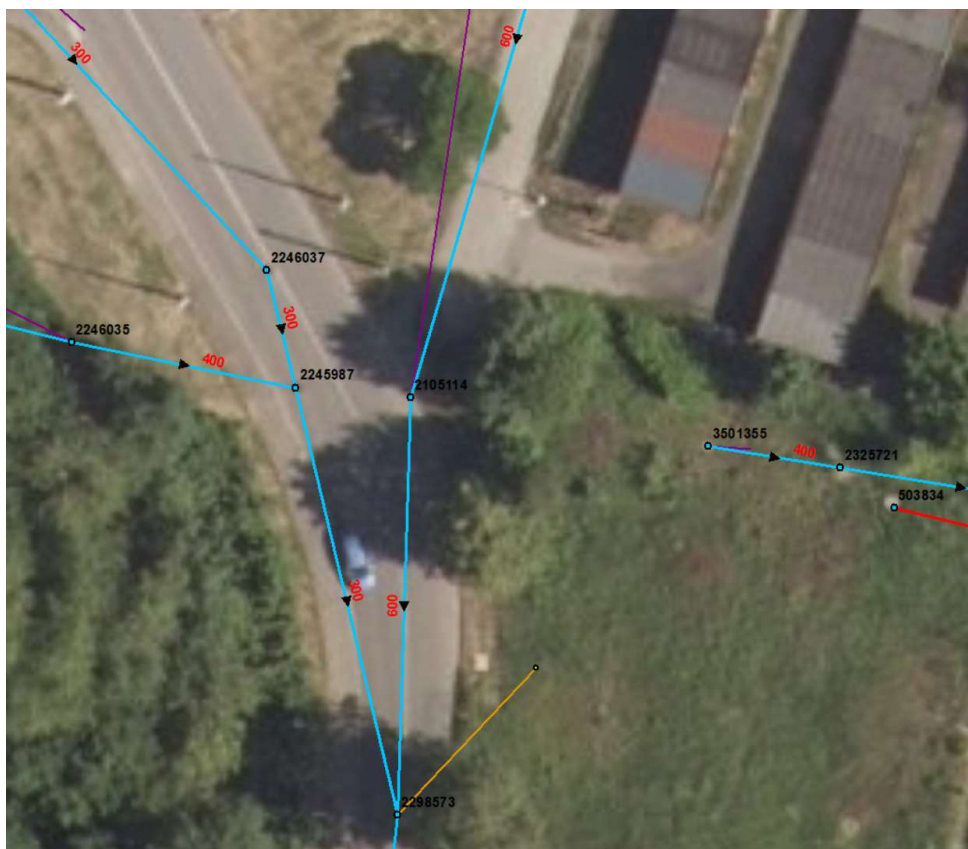
Obr. 48 Nový stav po přepojení dešťové stoky v oblasti Na Baranovci

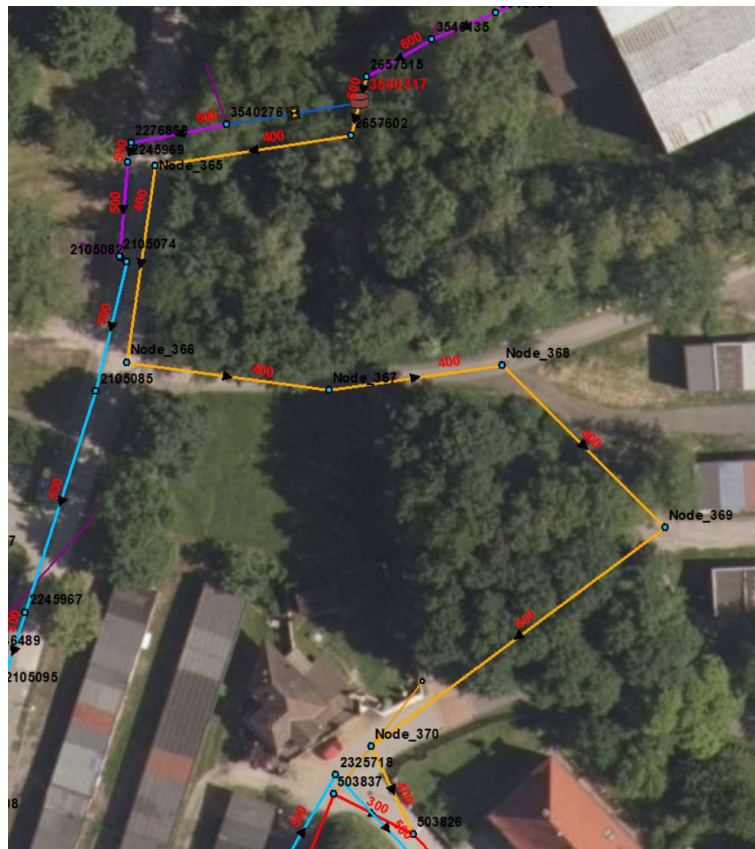
Model opatření C je variantou, kde je navrhováno zrušení stávajícího septiku Na Baranovci a přepojení odtoku z OK Na Baranovci do splaškové stoky vedoucí po ulici Na Bunčáku. Principem tohoto opatření by bylo přepojení splaškových vod do stoky

směřující k OK Františkov a dále ve směru ÚČOV, oproti stávajícímu směru do septiku a případem do dešťové stoky vedoucí k výusti do řeky Ostravice. Součástí této varianty opatření je také redimenzace 57 nekapacitních úseků dešťových a jednotných stok o celkové délce 1 575,9 m. Zmiňované přepojení od OK bude provedeno betonovým potrubím DN 400 o celkové délce 212,3 m. Počátek bude v šachtě č. 2657602 a napojení na splaškovou stoku bude v šachtě č. 503826 na ulici Na Bunčáku. Propojení se bude skládat celkově ze 7 úseků s 6 novými vstupními šachtami. Před výstavbou nových úseků bude zrušen stávající objekt septiku a dva úseky stokové sítě. Konkrétně se jedná o nátok a odtok ze septiku. Posledním navrhovaným opatřením je snížení přelivných hran v OK Na Baranovci o 10 cm. Při současném stavu OK by docházelo při odlehčení k mísicímu poměru 1:30,2 a s tím spojenému zbytečně velkému množství vod směřujících na ÚČOV. Pokud by došlo ke snížení přelivných hran o navrhovaných 10 cm, mísicí poměr při odlehčení by byl 1:9,4 a splňoval by kritérium $1+m \geq 7$. Všechny úseky posuzované na stavebně-technický stav spadají do redimenzovaných úseků stokové sítě a budou tedy vyměněny otevřeným výkopem. Na Obr. 49 je znázorněn nový stav v rámci lokality okolo septiku a OK Na Baranovci. V Tab.8 jsou uvedena všechna navrhovaná opatření s příslušnými informacemi.

Obr. 49 Nový stav stokové sítě po zrušení septiku Na Baranovci
