DIAGNOSTIKA PORUCH A VAD EXISTUJÍCÍHO OBJEKTU

DIAGNOSIS OF DEFECTS OF AN EXISTING OBJECT

BAKALÁŘSKÁ PRÁCE

Jakub Niedoba

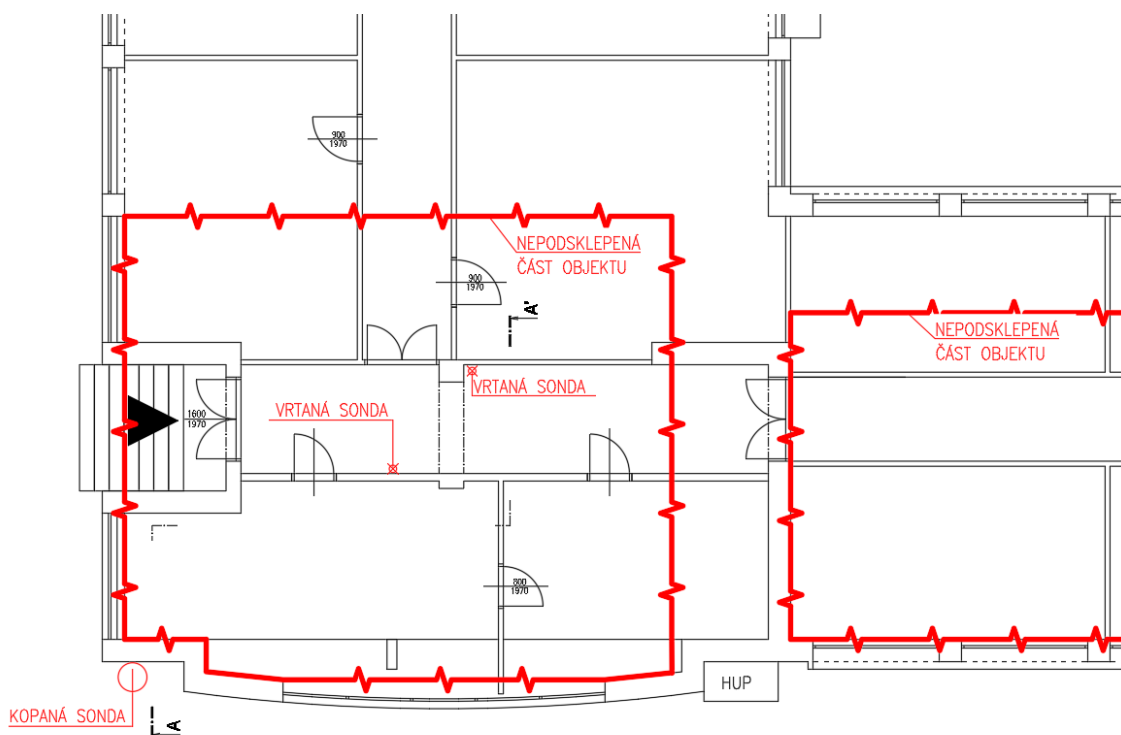
Obrázek 14 - Zakreslení základových sond

Kopaná základová sonda byla provedena až po základovou spáru. Základová spára se nachází přibližně 1950 mm pod úrovní terénu. Zemina byla značně prorostlá kořenovými systémy okolní zeleně. Prvních 300 mm vykopané zeminy bylo kypré a velkou část této zeminy tvořil stavební odpad. Zbytek vykopané zeminy byl velmi ulehlý a jevil se jako jílovitá zemina s nízkou vlhkostí. Z této sondy bylo zjištěno, že obvodová zeď je uložena na kamenném základu o výšce přibližně 900 mm. Pod kamenným základem je hydroizolační vrstva, která jej odděluje od cihelného základu. Cihelný základ je tvořen cihlami plnými pálenými uloženými na vápenopískovou maltu o celkové výšce 800 mm. Cihelný základ je dále uložen na betonovém základě, který má výšku 600 mm a je předsazen před konstrukci o 150 mm.
