**ČESKÁ ZEMĚDĚLSKÁ UNIVERZITA V PRAZE  
FAKULTA ŽIVOTNÍHO PROSTŘEDÍ  
KATEDRA EKOLOGIE**

**STAV A NÁVRH OBNOVY STROMOVÝCH ALEJÍ NA K. Ú. LITVÍNOV  
BAKALÁŘSKÁ PRÁCE**

Field research assessed the health condition of both alleys and proposed their renewal.

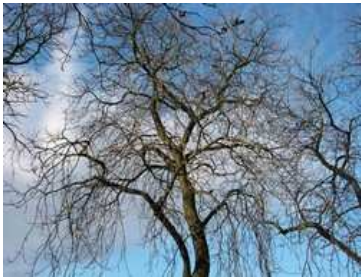
Foto č. 26

<b>Označení stromu</b>	P9
<b>Obvod</b>	133 cm
<b>Výška</b>	8,20 m
<b>Umístění</b>	na travnatém povrchu ve svahu, směrem k nemovitosti, asfaltová komunikace – 5 cm, plot – 40 cm
