**Česká zemědělská univerzita v Praze**

## **Bakalářská práce**

**Hydromorfologické hodnocení Košínského potoka**

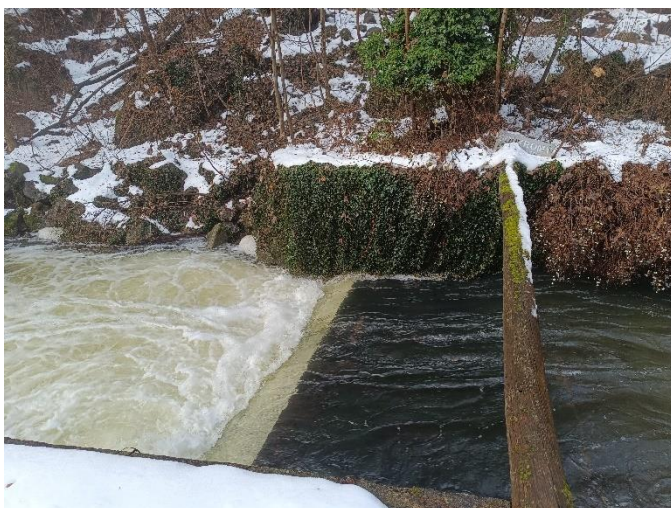
Obrázek 26 – vodní stupeň s vývřištěm v úseku 9 (zdroj: vlastní zpracování)

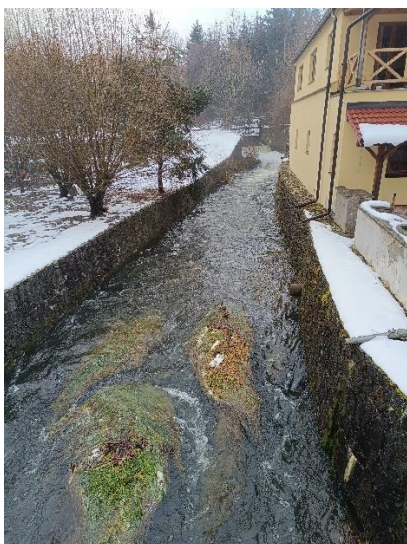
Obrázek 33 – zkapacitněné koryto v úseku 11 (zdroj: vlastní zpracování)

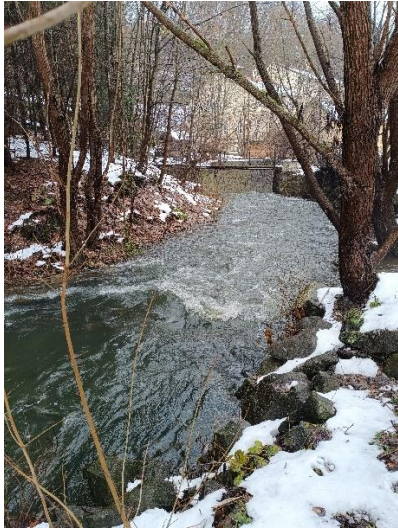
Obrázek 36 – úsek 12 po proudu před stupněm (zdroj: vlastní zpracování)

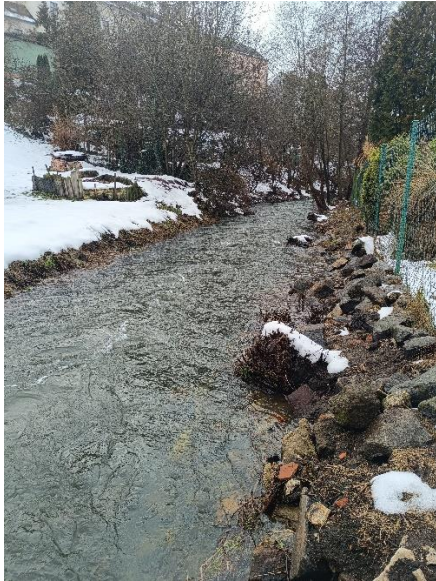
Obrázek 39 – rozpadlé opevnění břehu v úseku 13 (zdroj: vlastní zpracování)

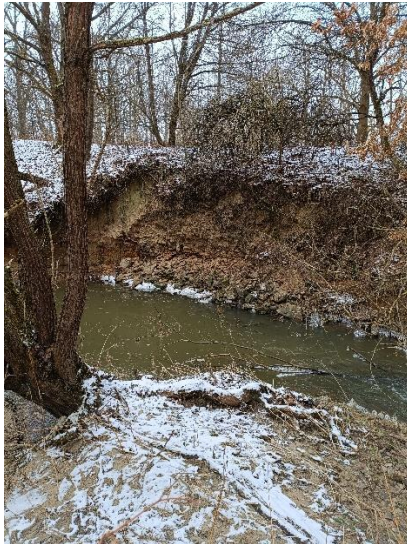
Obrázek 75 – břehová eroze v úseku 24 (zdroj: vlastní zpracování)

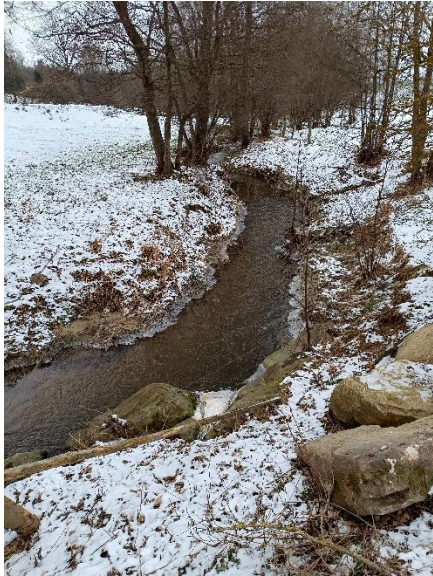
Obrázek 88 – kamenný zához v úseku 28(zdroj: vlastní zpracování)

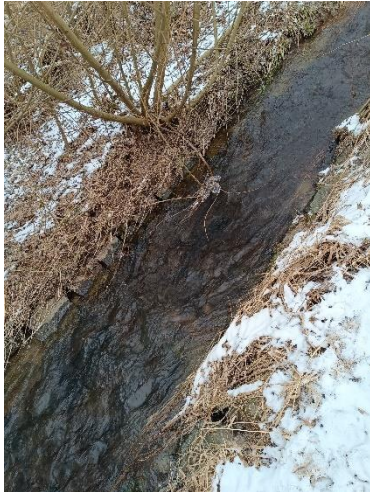
Obrázek 103 – zbylé opevnění v úseku 33 (zdroj: vlastní zpracování)

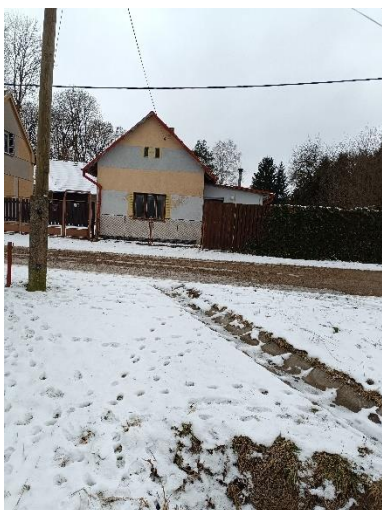
Obrázek 156 – zástavba ležící nad zatrubněním tokem (zdroj: vlastní zpracování)

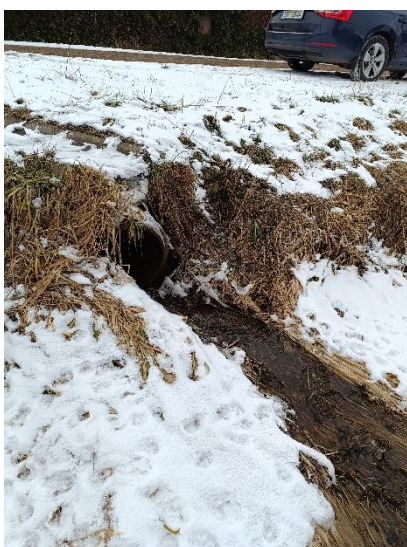
Obrázek 157 – vyústění zatrubněného toku (zdroj: vlastní zpracování)

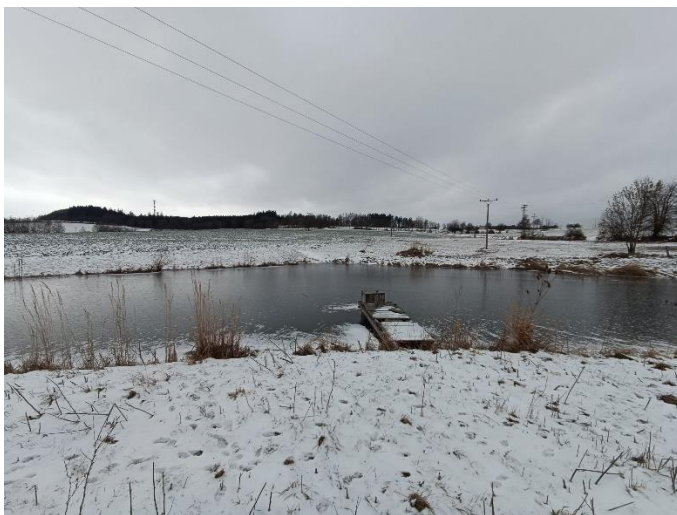
Na prameništi u obce Bonkovice je vytvořen malý rybník, okolní niva je především louka.

Obrázek 164 – nádrž na prameništi v úseku 51 (zdroj: vlastní zpracování)
