**Dřevěné mosty a lávek na území v lokalitě  
Semilská**

**Bakalářská práce**

**Dan Brádlér**

**2024**

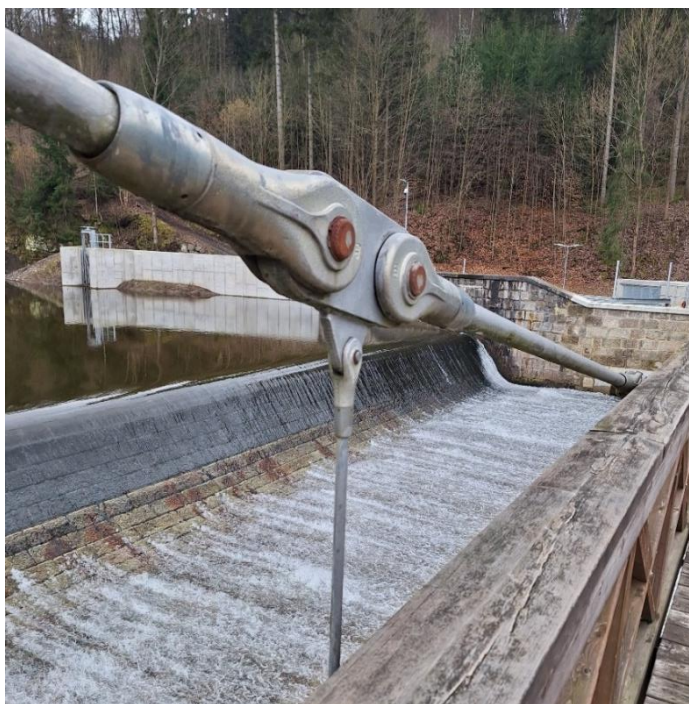
Celý systém visutého zavěšení mostu je realizován konstrukčním systémem táhel Halfen Detan-S (Obrázek 31). Zavěšení se skládá ze dvou pasů a dvaceti dvou závěsů. Pasy jsou složeny z navzájem kloubově spojených táhel o průměru 48 mm. Ty jsou na koncích obou pasů připojeny ke styčnickým plechům pylonů. Ve spojích táhel pasů jsou připojeny svislé závěsy. Ty jsou dlouhé od 30 cm do 5,45 m čímž kompenzují parabolický průhyb pasů.

Obrázek 31-Připojení závěsů ve spoji táhel (autor)

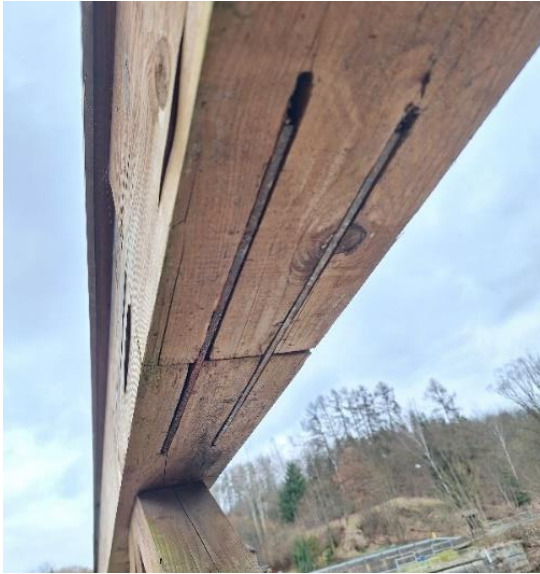
Na příčnicích jsou přišroubovány ocelovými svorníky dva příhradové nosníky. Ty se skládají z horního a dolního pasu, sloupků a diagonálních vzpěr. Každý z nosníků je rozdělen do devíti částí, které jsou navzájem spojeny vkládanými ocelovými plechy a kolíky (Obrázek 33, Obrázek 34). Nosníky jsou vyztuženy šikmými vzpěrami z vnější strany mostu vzepřených do příčniců. Příčné ztužení je zajištěno pomocí šikmých vzpěr mezi příčnicí. Příhradové nosníky zároveň plní i funkci zábradlí. Pro ochranu je vrchní plocha nosníku překryta dřevěným madlem.

*Obrázek 33-detail spojení nosníků zespodu (vlevo) (autor)*

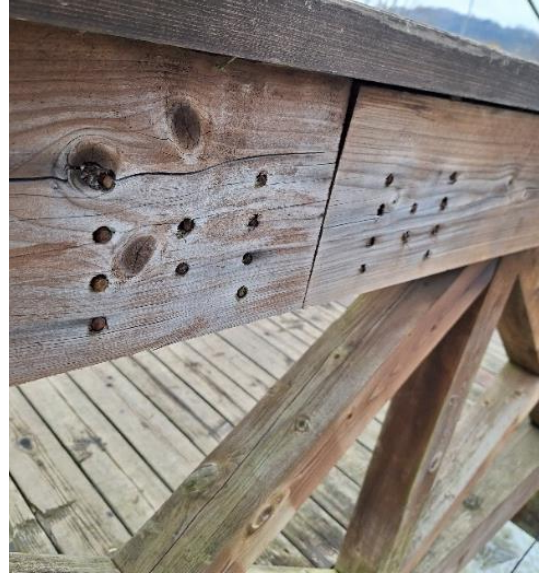
*Obrázek 34-detail spojení nosníků z boku (vpravo) (autor)*

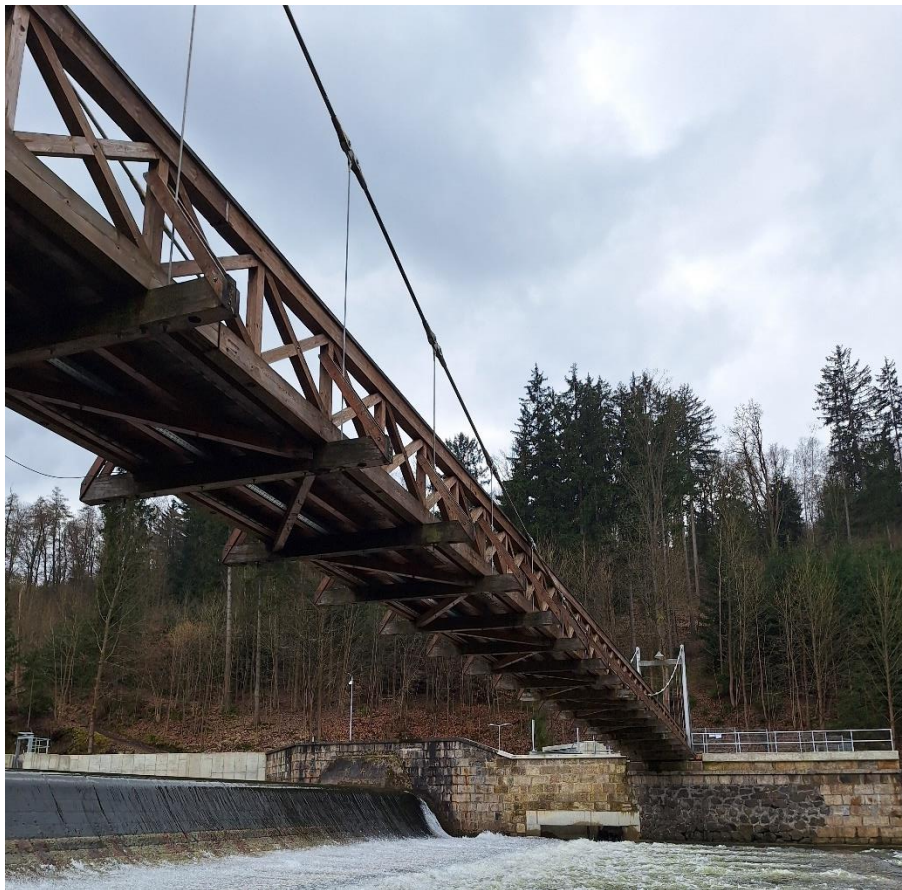
Veškeré dřevěné prvky lávky jsou ze smrkového impregnovaného dřeva SI. Na každé dvojici závěsů je zavěšen příčník, ten je svisle provrtán, závěs jím je prosunut a ze spodu je zajištěn maticí (Obrázek 32). Příčníky jsou na každé straně o 0.5 m delší pro uchycení šikmých vzpěr.

*Obrázek 32-Dřevěná konstrukce lávky (autor)*
