**Dřevěné mosty a lávek na území v lokalitě  
Semilská**

**Bakalářská práce**

**Dřevěné mosty a lávek na území v lokalitě Semilska.**

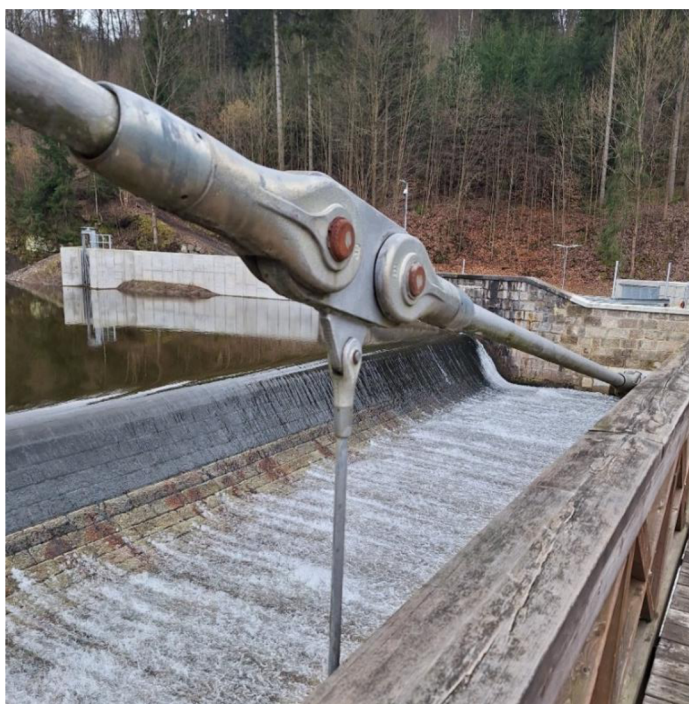
Celý systém visutého zavěšení mostu je realizován konstrukčním systémem táhel Halfen Detan-S (Obrázek 31). Zavěšení se skládá ze dvou pasů a dvaceti dvou závěsů. Pasy jsou složeny z navzájem kloubově spojených táhel o průměru 48 mm. Ty jsou na koncích obou pasů připojeny ke styčnickovým plechům pylonů. Ve spojích táhel pasů jsou připojeny svislé závěsy. Ty jsou dlouhé od 30 cm do 5.45 m čímž kompenzují parabolický průhyb pasů.

*Obrázek 31-Připojení závěsů ve spoji táhel (autor)*

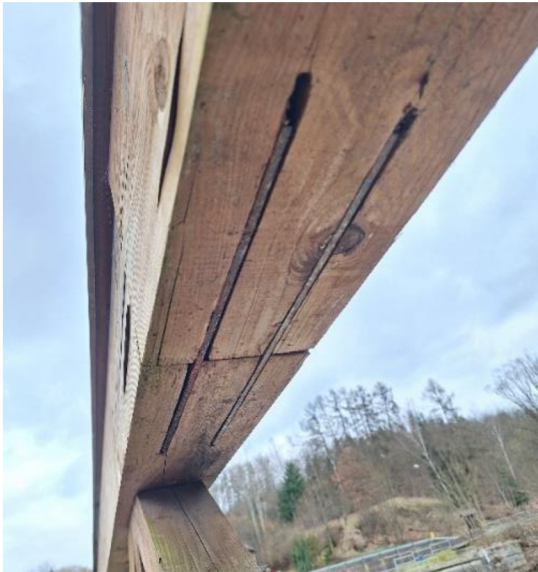
Na příčnicích jsou přišroubovány ocelovými svorníky dva příhradové nosníky. Ty se skládají z horního a dolního pasu, sloupků a diagonálních vzpěr. Každý z nosníků je rozdělen do devíti částí, které jsou navzájem spojeny vkládanými ocelovými plechy a kolíky (Obrázek 33, Obrázek 34). Nosníky jsou vyztuženy šikmými vzpěrami z vnější strany mostu vzepřených do příčniců. Příčné ztužení je zajištěno pomocí šikmých vzpěr mezi příčnicí. Příhradové nosníky zároveň plní i funkci zábradlí. Pro ochranu je vrchní plocha nosníku překryta dřevěným madlem.

*Obrázek 33-detail spojení nosníků zesponu  
(vlevo) (autor)*

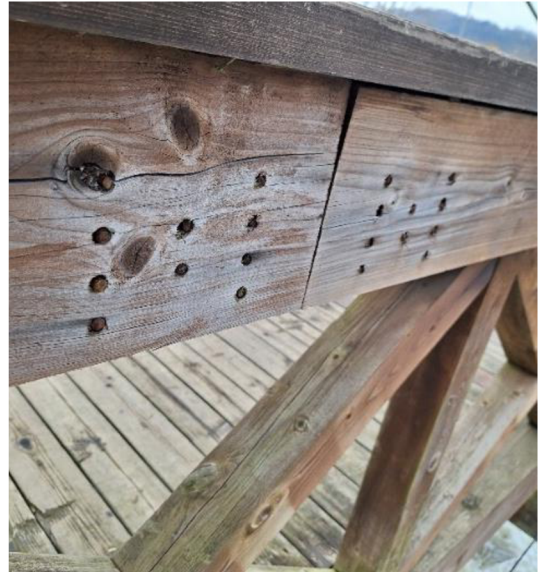
*Obrázek 34-detail spojení nosníků  
z boku (vpravo) (autor)*

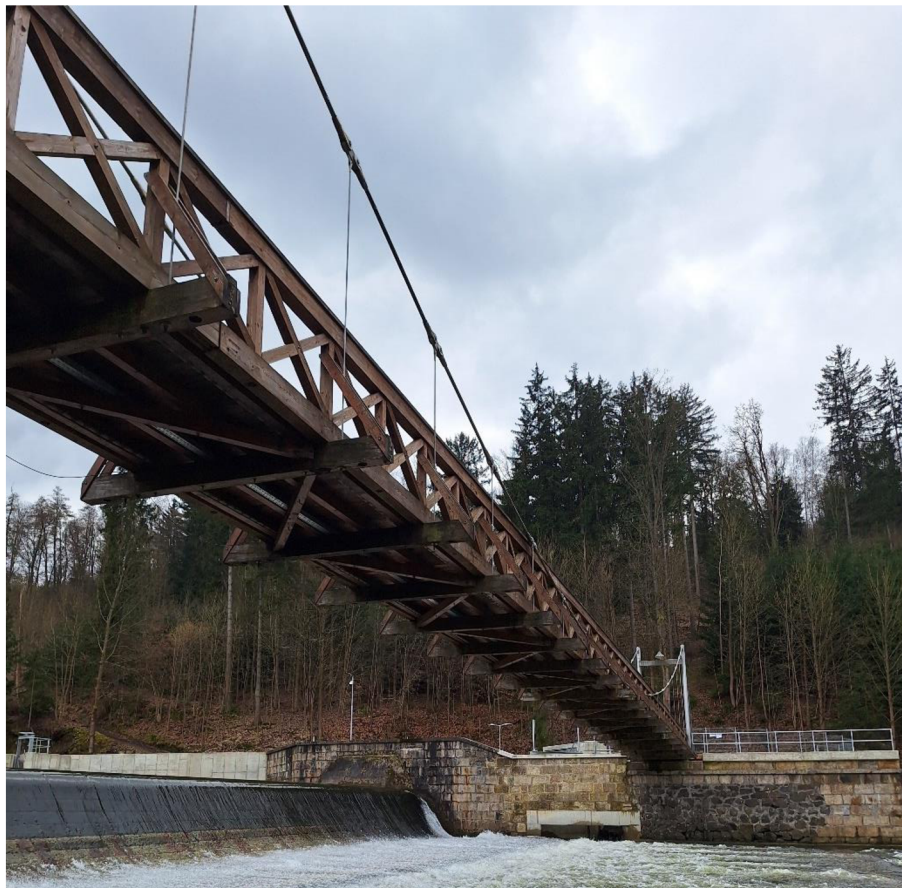
Veškeré dřevěné prvky lávky jsou ze smrkového impregnovaného dřeva SI. Na každé dvojici závěsů je zavěšen příčník, ten je svisle provrtán, závěs jím je prosunut a ze spodu je zajištěn maticí (Obrázek 32). Příčníky jsou na každé straně o 0.5 m delší pro uchycení šikmých vzpěr.

*Obrázek 32-Dřevěná konstrukce lávky (autor)*
