## **PŘÍPRAVA A REALIZACE STAVEBNĚ TECHNICKÉHO PRŮZKUMU PŘEDPJATÉ MOSTNÍ KONSTRUKCE**

PREPARATION AND IMPLEMENTATION OF CONSTRUCTION AND TECHNICAL SURVEY  
OF PRESTRESSED BRIDGE STRUCTURE

**BAKALÁŘSKÁ PRÁCE**

The bachelor's thesis deals with the technical survey of the load-bearing structure of the left part of prestressed motorway bridge D2-058..2. The bridge is located on the border between the Czechia and Slovakia, and it was built in 1980. The work is focused on locating the prestressing reinforcement of prefabricated beams and determining its condition. The theoretical part describes the principle of static action of reinforced and prestressed concrete, categorization of technical surveys of structures and diagnostic methods. The work also presents specific diagnostic methods for determining the position and condition of prestressing reinforcement. In the practical part, the work deals with the analysis of beams by means of ground penetrating radar and probes for analysis of the condition of reinforcement. The outcome of the work is a study of the deviations of the position of prestressing cables from the original project documentation and determination of their condition i

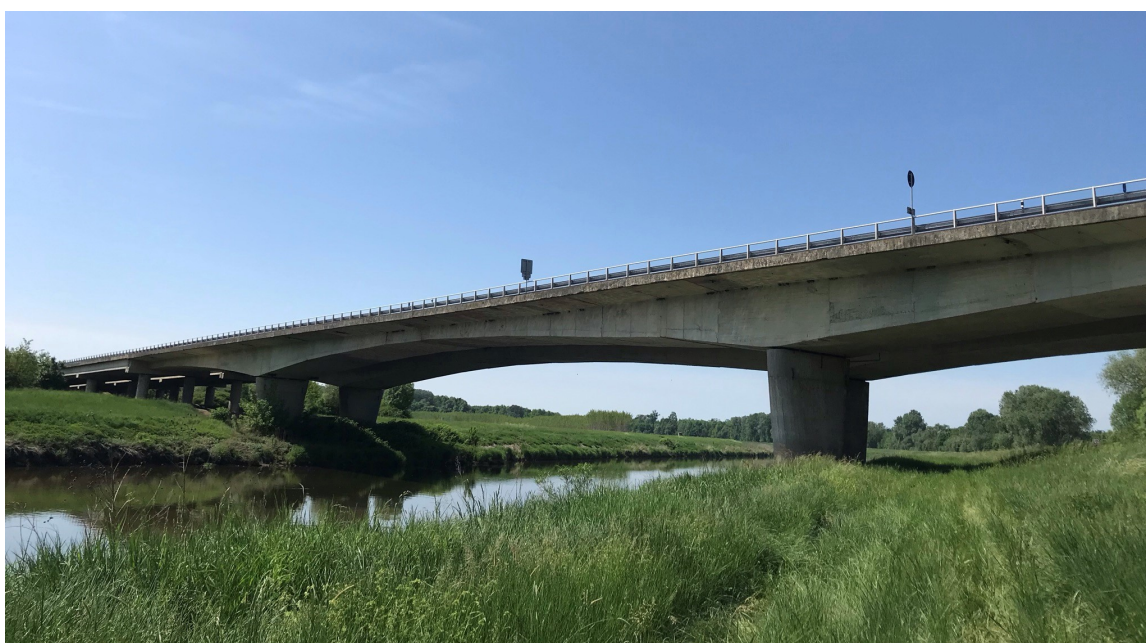
Obrázek 3.2: Pohled na levý most hlavního mostního objektu, hlavním nosným prvkem je komorový nosník proměnné výšky průřezu

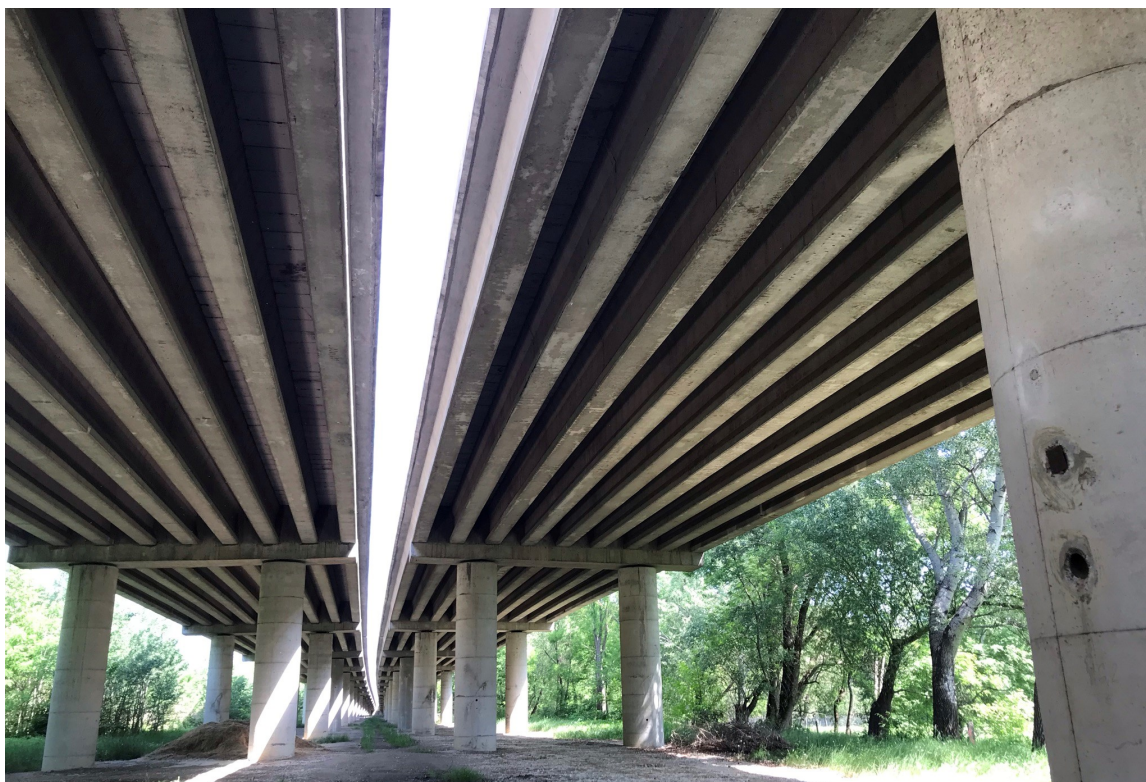
Obrázek 3.3: Pohled na předpolí na české straně, vpravo levý most, vlevo pravý most, na podpěře P16 u zrcadla levého mostu je patrné zvláštní zařízení (které hojně realizoval předchozí režim) sloužící k případné detonaci mostu

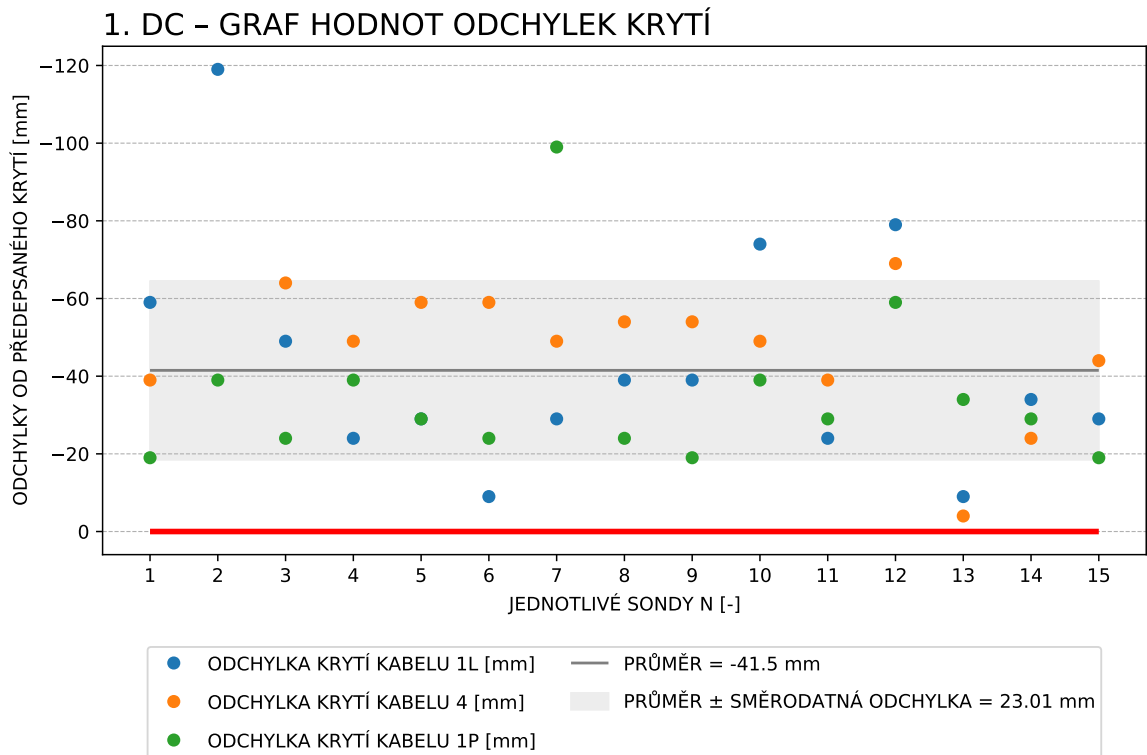
Obrázek 3.8: 1. DC – graf hodnot odchylek krytí v jednotlivých sondách

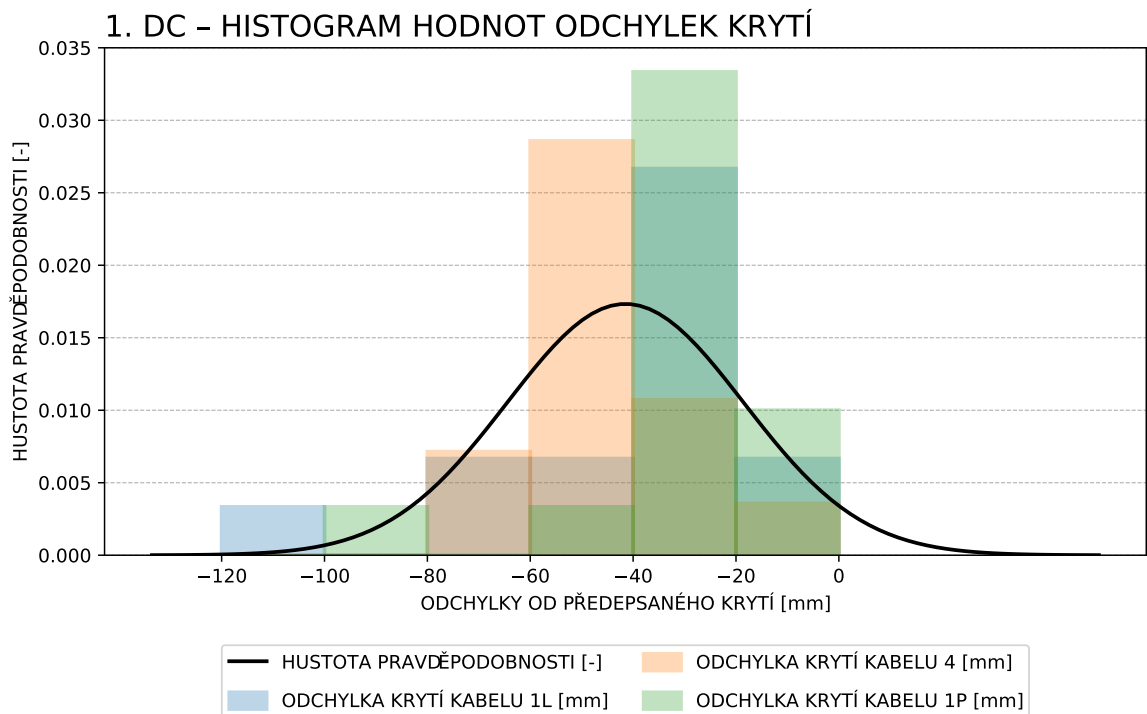
Obrázek 3.9: 1. DC – histogram hodnot odchylek krytí v jednotlivých sondách, test normality:  $H_0$  zamítnuta, Studentův  $t$ -test:  $H_0$  zamítnuta

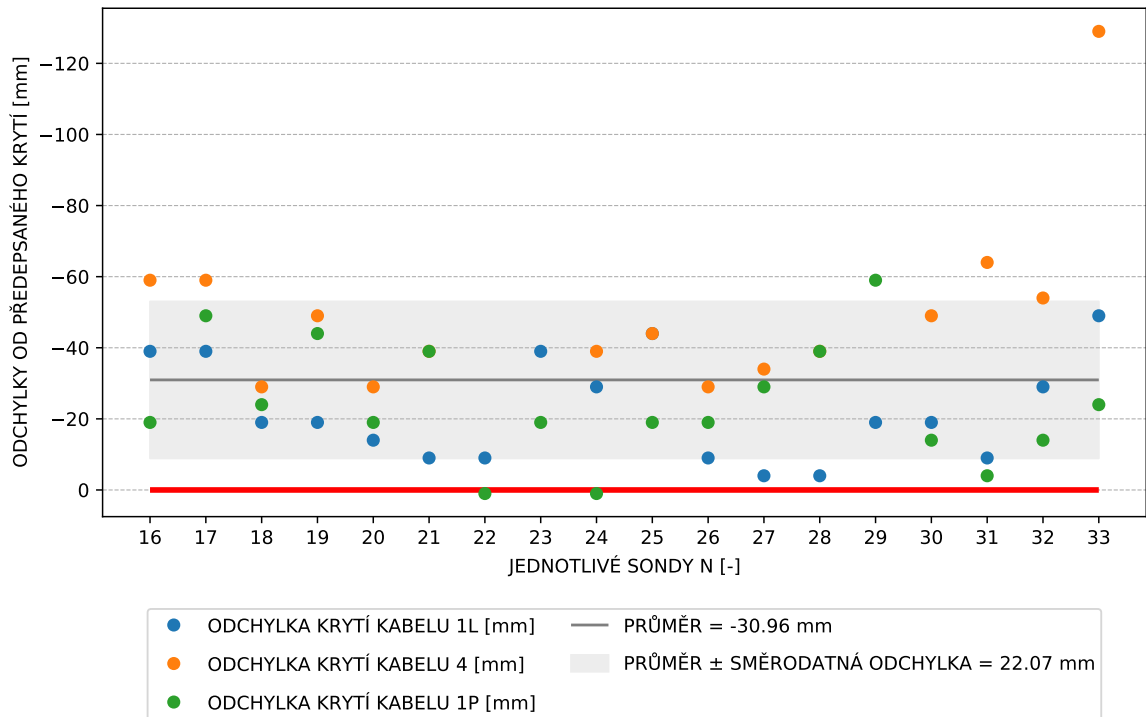
## 2. DC – GRAF HODNOT ODCHYLEK KRYTÍ

Obrázek 3.10: 2. DC – graf hodnot odchylek krytí v jednotlivých sondách

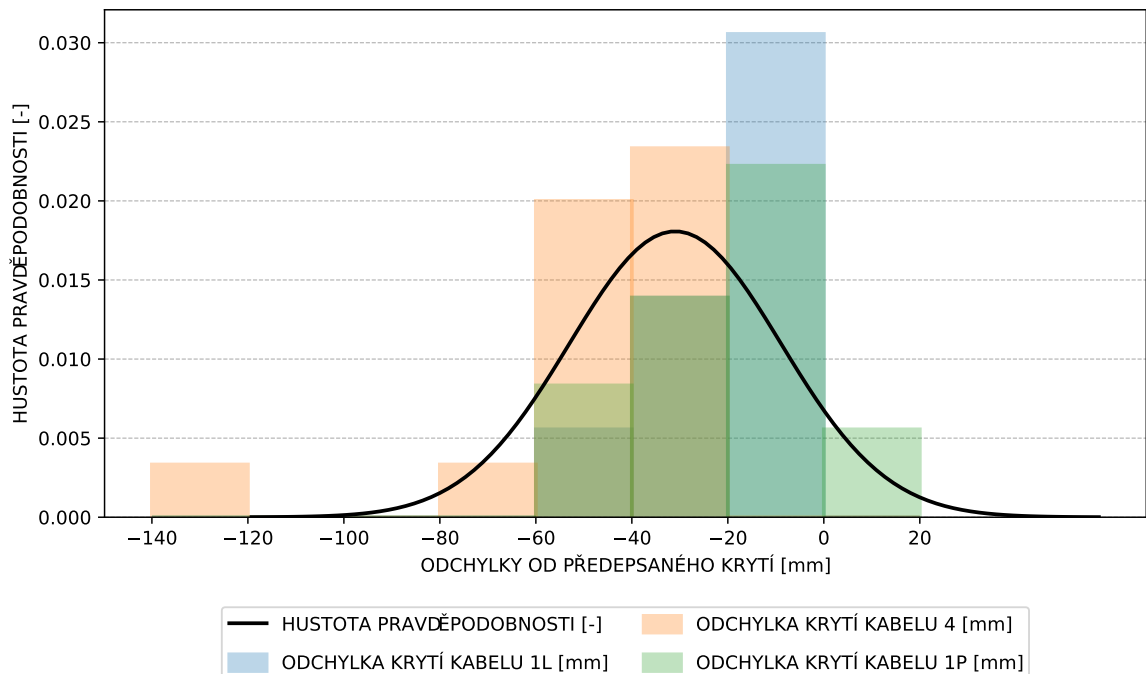
## 2. DC – HISTOGRAM HODNOT ODCHYLEK KRYTÍ

Obrázek 3.11: 2. DC – histogram hodnot odchylek krytí v jednotlivých sondách, test normality:  $H_0$  zamítnuta, Studentův  $t$ -test:  $H_0$  zamítnuta

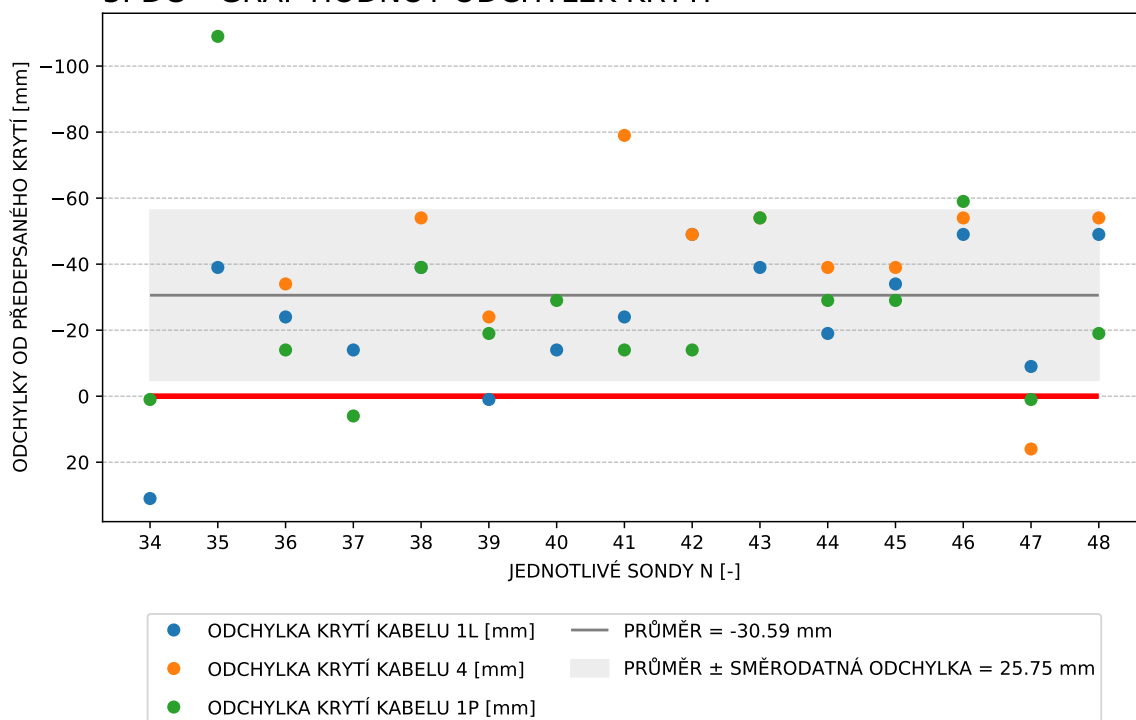
### 3. DC – GRAF HODNOT ODCHYLEK KRYTÍ

Obrázek 3.12: 3. DC – graf hodnot odchylek krytí v jednotlivých sondách

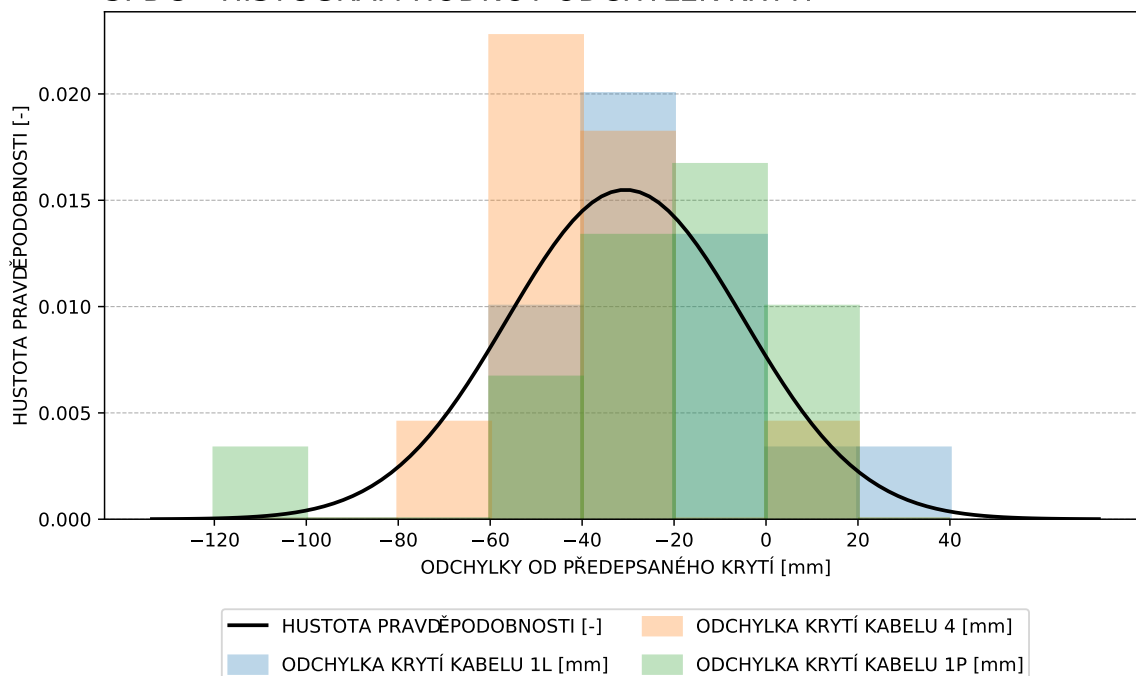
Obrázek 3.13: 3. DC – histogram hodnot odchylek krytí v jednotlivých sondách, test normality:  $H_0$  nezamítnuta, Studentův  $t$ -test:  $H_0$  zamítnuta

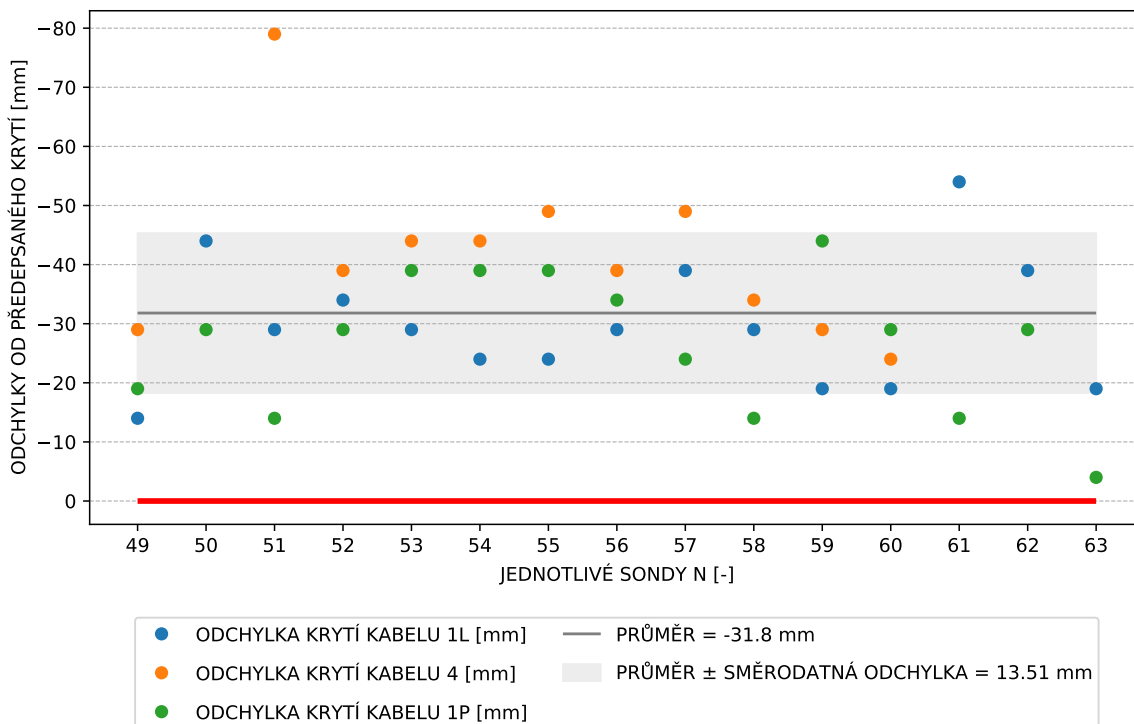
Obrázek 3.14: 4. DC – graf hodnot odchylek krytí v jednotlivých sondách

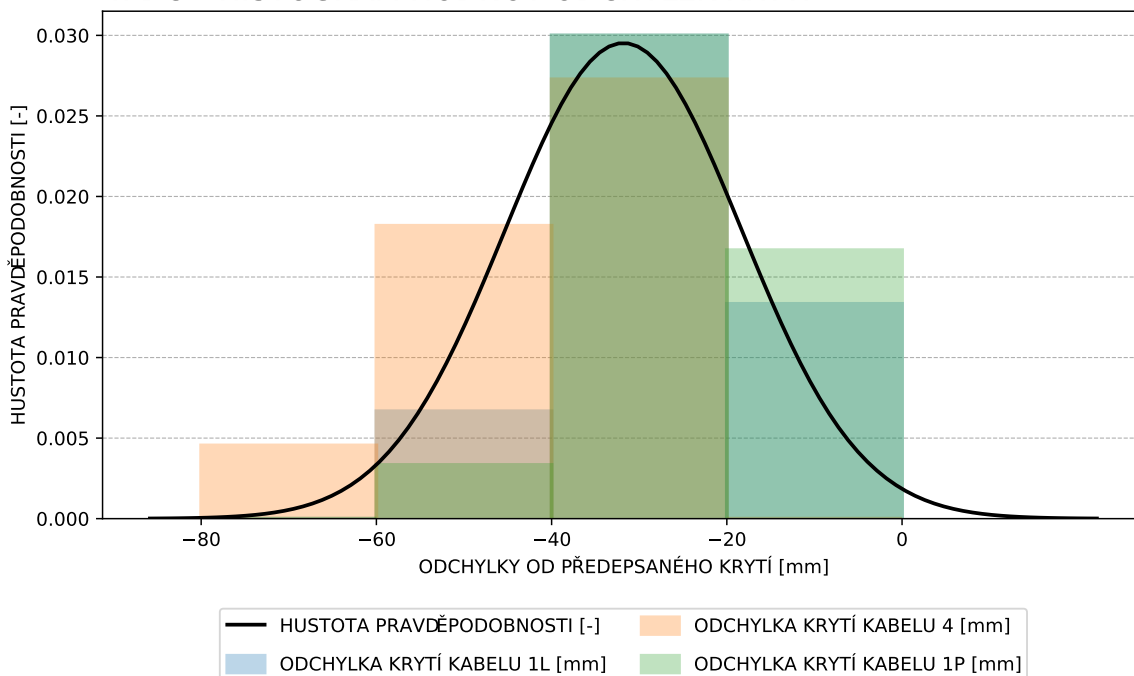
Obrázek 3.15: 4. DC – histogram hodnot odchylek krytí v jednotlivých sondách, test normality:  $H_0$  zamítnuta, Studentův  $t$ -test:  $H_0$  zamítnuta

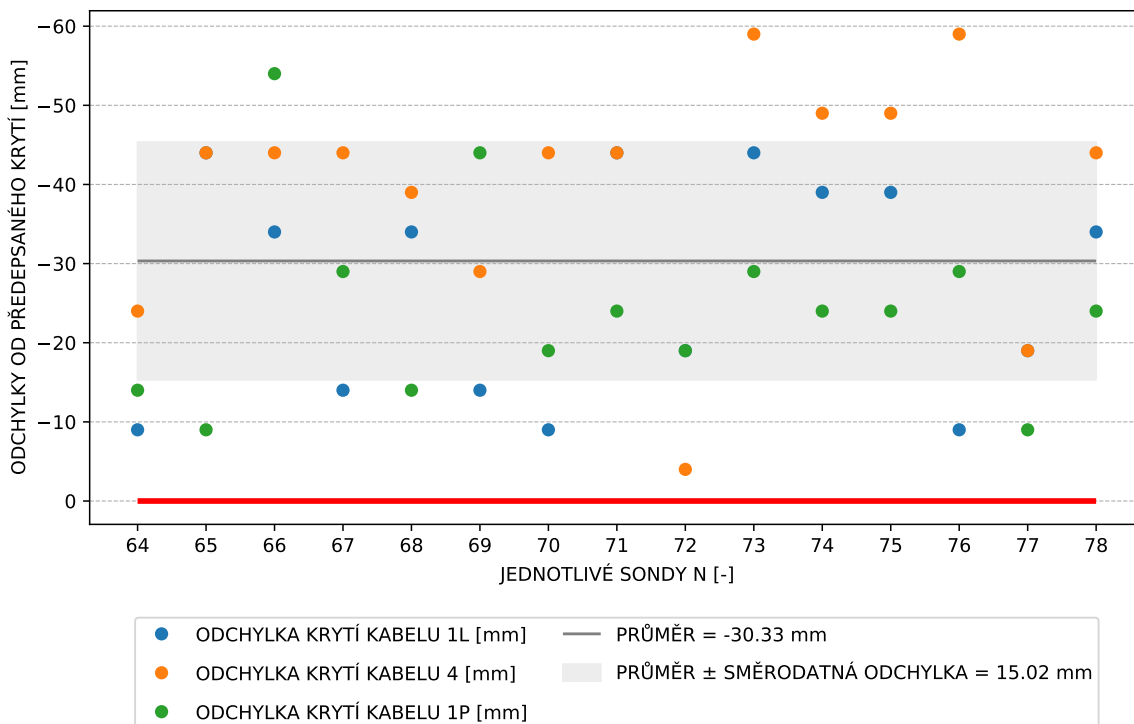
Obrázek 3.16: 6. DC – graf hodnot odchylek krytí v jednotlivých sondách

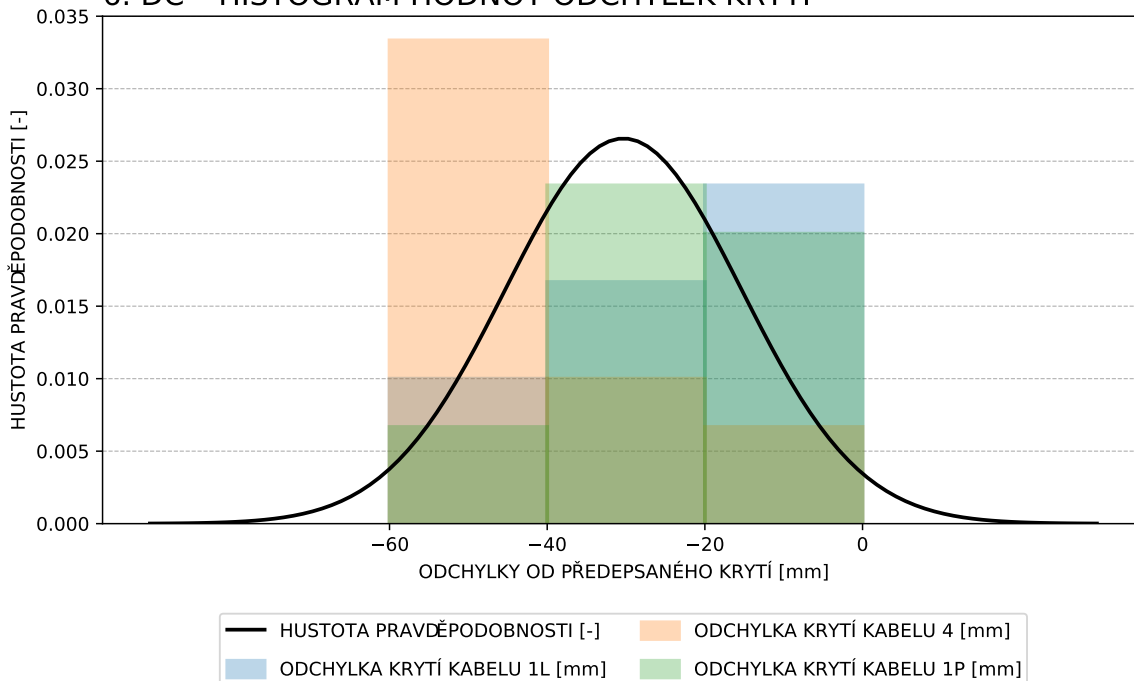
Obrázek 3.17: 6. DC – histogram hodnot odchylek krytí v jednotlivých sondách, test normality:  $H_0$  zamítnuta, Studentův  $t$ -test:  $H_0$  zamítnuta

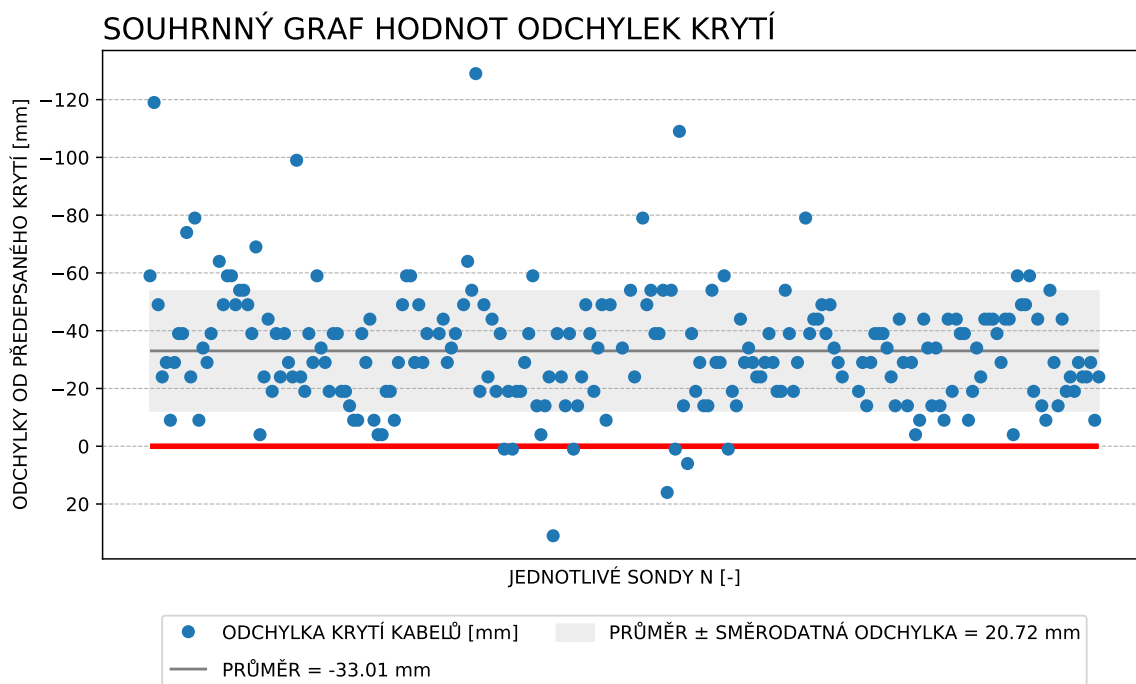
První souhrnný graf poskytuje zobrazení odchylek dílčích diagnostikovaných kabelů od nulové hodnoty, která je zobrazena jako červená horizontální úsečka. V ideálním případě, který nikdy nenastane, by všechny hodnoty měly ležet na této úsečce. Detekované kabely by pak za předpokladu dokonale přesného měření byly vedeny zcela dle projektové dokumentace. Kladné hodnoty na vertikální ose jsou hodnoty odchylek kabelů umístěných blíže k líci nosníku, než je v PD. Záporné hodnoty označují kabely dále od líce, než stanovených 71 mm. Z grafu je patrné, že většina kabelů leží dále, než je v PD. Průměrná hodnota odchylky od krytí je znázorněna šedou horizontální úsečkou a je rovna  $-33,01$  mm. Světle šedý pás kolem této úsečky značí směrodatnou odchylku, která je rovna  $20,72$  mm. Hodnoty odchylek jsou udávány v milimetrech. Důvodem vysoké průměrné hodnoty jsou pravděpodobně faktory, které při prefabrikaci ovlivnily polohu kabelů před betonáží nebo při ní. Typicky se mohlo jednat o běžnou technologickou nekázeň při výrobě, kdy krepované chráničky nebyly správně vyvázané a při betonáži změnily svou polohu. Graf má označení 3.18.

Obrázek 3.18: Souhrnný graf hodnot odchylek krytí v jednotlivých sondách

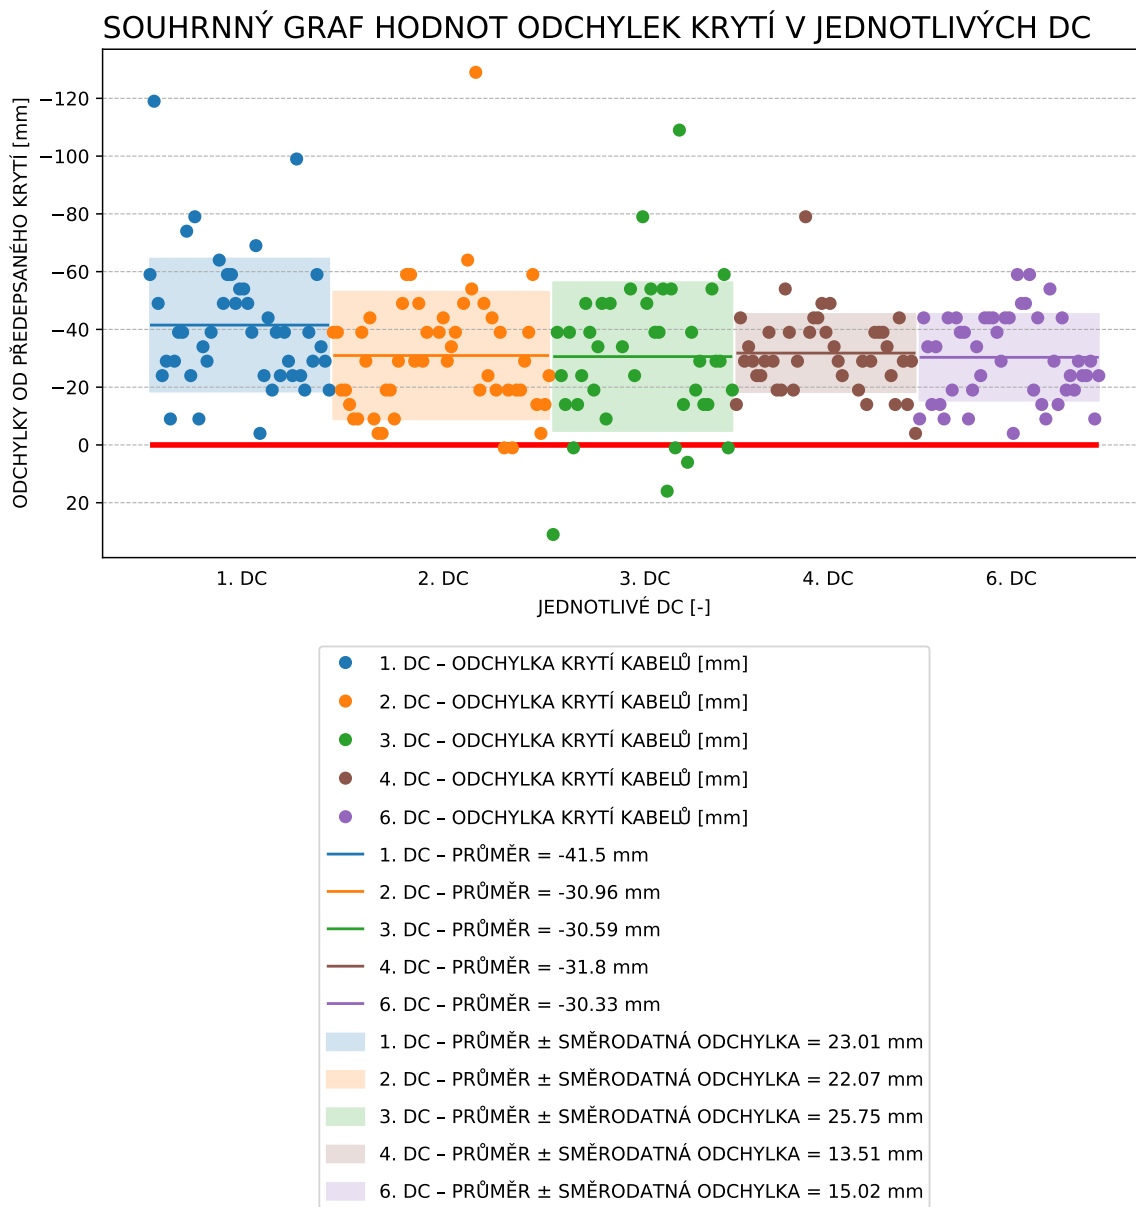
Druhý souhrnný graf má stejné vlastnosti jako předchozí graf s označením 3.18 s tím rozdílem, že v tomto grafu jsou barevně rozlišené jednotlivé dilatační celky. Modře je 1. DC, oranžově 2. DC, zeleně 3. DC, hnědě 4. DC a fialově 6. DC. Z grafu je patrné, že nejvyšší průměrnou hodnotu odchylky od předepsaného krytí má 1. DC s hodnotou  $-41,5$  mm. U ostatních dilatačních celků předpolí se průměrná hodnota odchylky od předepsaného krytí pohybuje v rozmezí  $-30,33$  mm až  $-31,8$  mm. Nejnižší směrodatná odchylka přísluší

4. DC a její hodnota je 13,51 mm. Nejvyšší směrodatná odchylka náleží 3. DC a její hodnota je 25,75 mm. Extrémní hodnota kabelu, který je umístěn nejdále od líce nosníku je v 2. DC a jedná se o sondu N33 s naměřenou odchylkou od předepsaného krytí -129 mm. Extrémní hodnota kabelu, který je umístěn nejbliže k líci nosníku je v 3. DC a jedná se o sondu N34 s naměřenou odchylkou od předepsaného krytí 31 mm. Obě sondy těchto extrémních hodnot byly vybrány k zobrazení v podkapitole 3.2.6. Graf má označení 3.19.

Obrázek 3.19: Souhrnný graf hodnot odchylek krytí v jednotlivých sondách rozdělený do DC

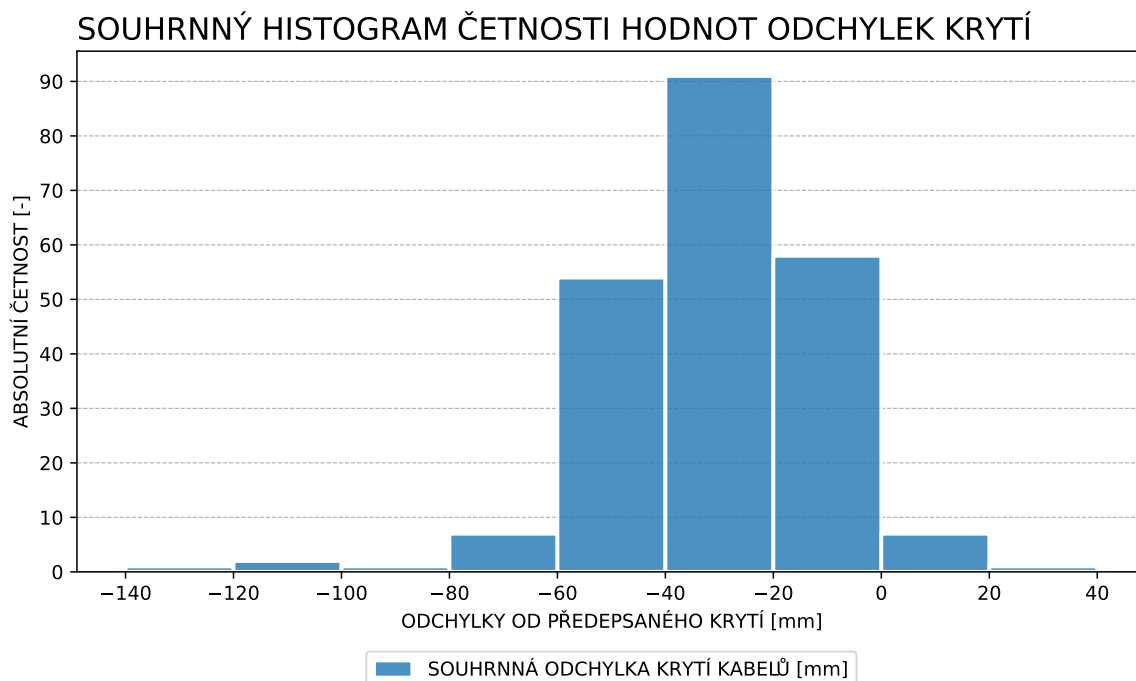
Scan. Tento georadar byl použit při průzkumu a dle výrobce je přesnost lokalizace objektu  $\pm 10$  mm, což je důvod pro třídění odchylek do sloupců po 20 mm. Další informace o přesnosti použitého přístroje jsou uvedeny v podkapitole 2.5.4. Je zřejmé že v sondách rozmístěných po celém předpolí je umístěno nejvíce kabelů s odchylkou  $-20$  mm až  $-40$  mm od předepsaného krytí, které bylo dle podkapitoly 3.2.3 vypočteno jako 71 mm. Z grafu je patrné, že 91 sond má odchylku od předepsaného krytí mezi  $-20$  až  $-40$  mm, 58 sond má odchylku 0 až  $-20$  mm, 54 sond má odchylku  $-40$  až  $-60$  mm, 7 sond má odchylku 0 až 20 mm, 7 sond má odchylku  $-60$  až  $-80$  mm, 2 sondy mají odchylku  $-100$  až  $-120$  mm, 1 sonda má odchylku 20 až 40 mm, 1 sonda má odchylku  $-80$  až  $-100$  mm, 1 sonda má odchylku  $-120$  až  $-140$  mm. Graf má označení 3.20.

Obrázek 3.20: Souhrnný histogram absolutní četnosti odchylek krytí v jednotlivých sondách

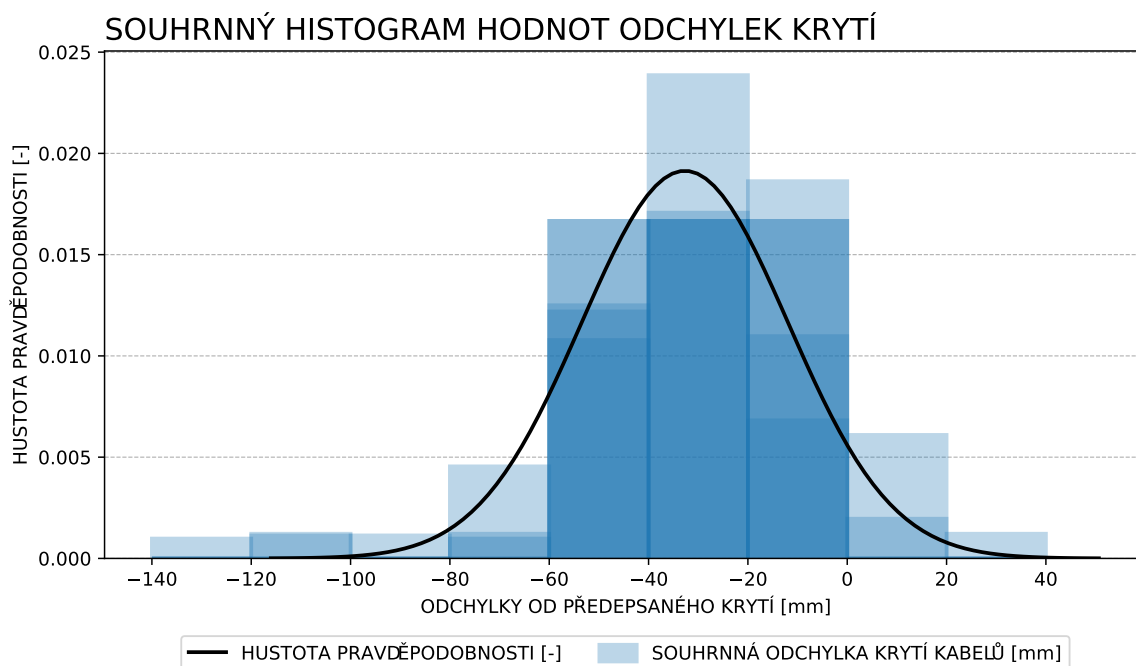
tou statisticky významný či nikoliv (tzn. buď je hypotéza  $H_0$  zamítnuta či nezamítnuta). V případě zamítnutí této hypotézy lze tvrdit, že ze statistického hlediska kabely nejsou vedeny dle projektové dokumentace. V opačném případě hypotéza  $H_0$  nezamítá tvrzení, že kabely jsou vedeny dle PD. Výsledek Studentova  $t$ -testu může být ovlivněný výsledkem testu normality. Graf má označení 3.21 a výsledky statistických testů jsou uvedeny v popisku. Závěrem testování celého souboru dat je zamítnutí hypotézy  $H_0$  Studentova  $t$ -testu. Znamená to tedy, že ze statistického hlediska reálné krytí detekovaných předpínacích kabelů není dle PD.

Obrázek 3.21: Souhrnný histogram relativní četnosti odchylek krytí v jednotlivých sondách, test normality:  $H_0$  zamítnuta, Studentův  $t$ -test:  $H_0$  zamítnuta

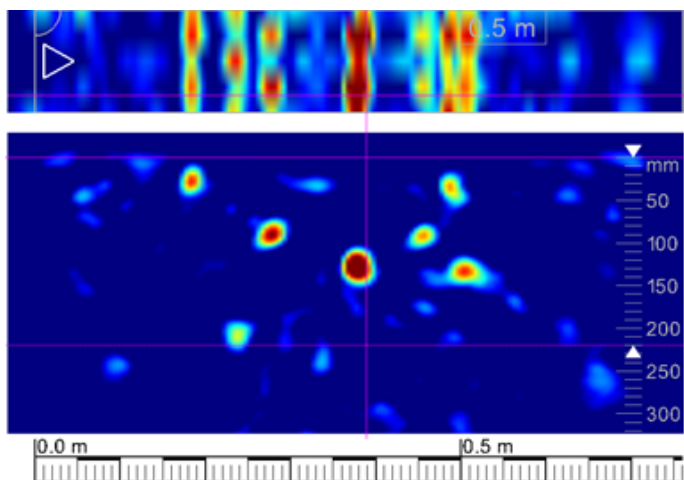
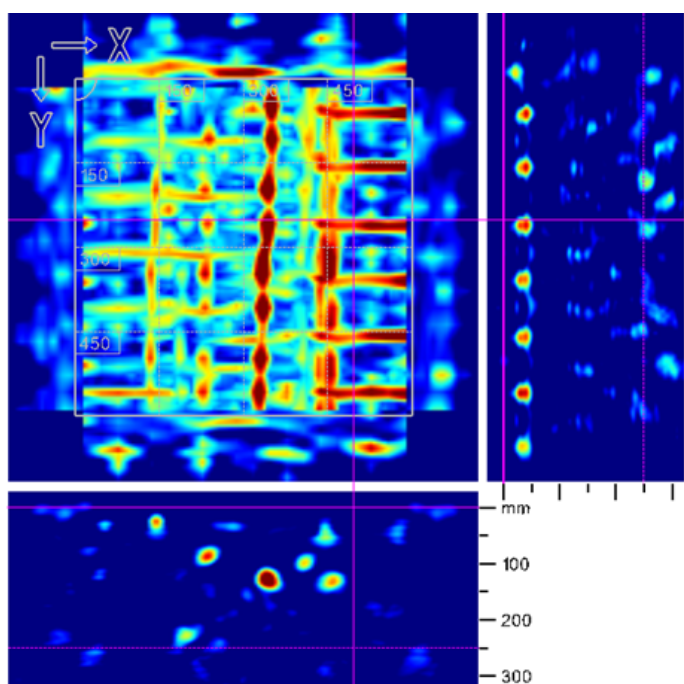
Z 1. DC byla vybrána sonda N2, která detekovala kabel umístěný nejhluběji v tomto DC. Je jím kabel 1L. Tato sonda byla situována v 1. poli na nosníku č. 2 v jeho krajní části, 4 000 mm od opěry O1. Liniový a plošný sken této sondy je patrný na obrázcích 3.22 a 3.23.

Obrázek 3.22: 1. DC, sonda N2 – liniový sken vedený napříč nosníkem ze spodního líce nosníku [11]

Obrázek 3.23: 1. DC, sonda N2 – plošný sken formátu 600 × 600 mm ze spodního líce nosníku, střed skenu ve středu šířky nosníku [11]

Na skenech jsou patrné 2 předpínací kabely 1L a 1P, s krytím 190 mm a 110 mm, s odchylkou od předepsaného krytí –119 mm a –39 mm, 4 pruty podélné měkké výztuže a třmínky.

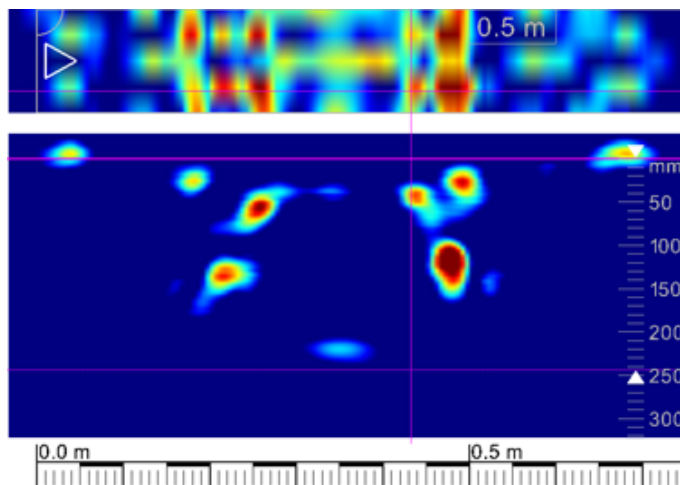
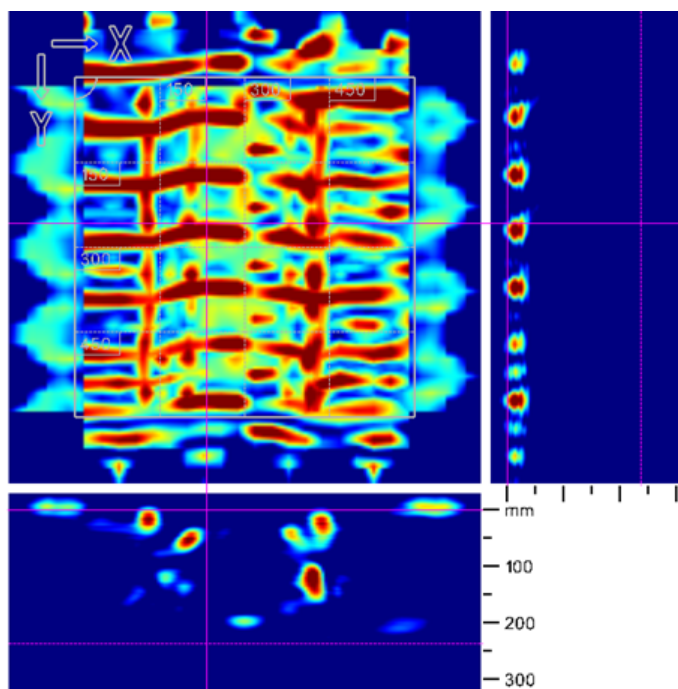
Z 2. DC byla vybrána sonda N33, která detekovala kabel umístěný nejhlouběji ze všech DC předpolí, jedná se o **extrémní hodnotu** z celého měření. Konkrétně je jím **kabel 4**. Tato sonda byla situována v 8. poli na nosníku č. 7 v jeho střední části, 12 500 mm od podpěry P8. Liniový a plošný sken této sondy je patrný na obrázcích 3.24 a 3.25.

Obrázek 3.24: 2. DC, sonda N33 – liniový sken vedený napříč nosníkem ze spodního líce nosníku [14]

Obrázek 3.25: 2. DC, sonda N33 – plošný sken formátu 600 × 600 mm ze spodního líce nosníku, střed skenu ve středu šířky nosníku [14]

Na skenech jsou patrné 3 předpínací kabely 1L, 4 a 1P, s krytím 120 mm, **200 mm** a 95 mm, s odchylkou od předepsaného krytí  $-49$  mm,  $-129$  mm,  $-24$  mm, 4 pruty podélné měkké výztuže a třmínky.

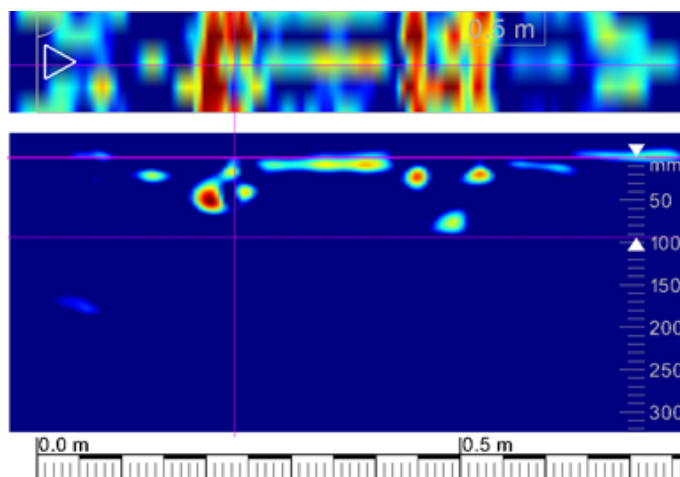
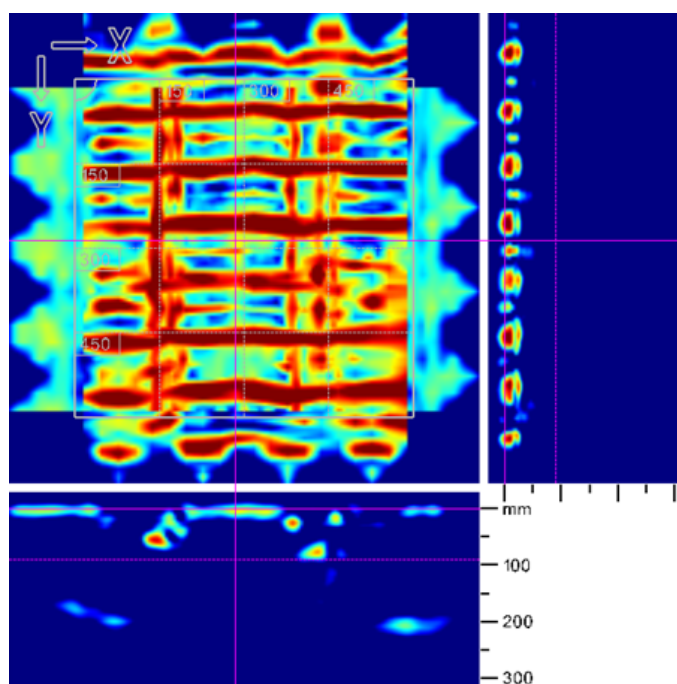
Z 3. DC byla vybrána sonda N34, která detekovala kabel umístěný nejbližší k lici nosníku z všech DC předpolí, jedná se tedy o **extrémní hodnotu** z celého měření. Konkrétně je jím **kabel 1L**. Kabel 1P leží cca dle PD. Tato sonda byla situována v 9. poli na nosníku č. 8 v jeho krajní části, 5 000 mm od podpěry P9. Liniový a plošný sken této sondy je patrný na obrázcích 3.26 a 3.27.

Obrázek 3.26: 3. DC, sonda N34 – liniový sken vedený napříč nosníkem ze spodního líce nosníku [15]

Obrázek 3.27: 3. DC, sonda N34 – plošný sken formátu 600 × 600 mm ze spodního líce nosníku, střed skenu ve středu šířky nosníku [15]

Na skenech jsou patrné 2 předpínací kabely **1L** a **1P**, s krytím **40 mm** a **70 mm**, s odchylkou od předepsaného krytí **31 mm** a **1 mm**, 4 pruty podélné měkké výztuže a třmínky.

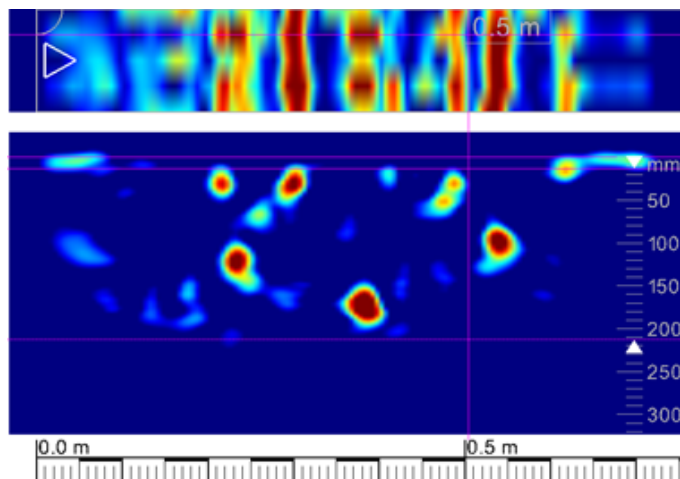
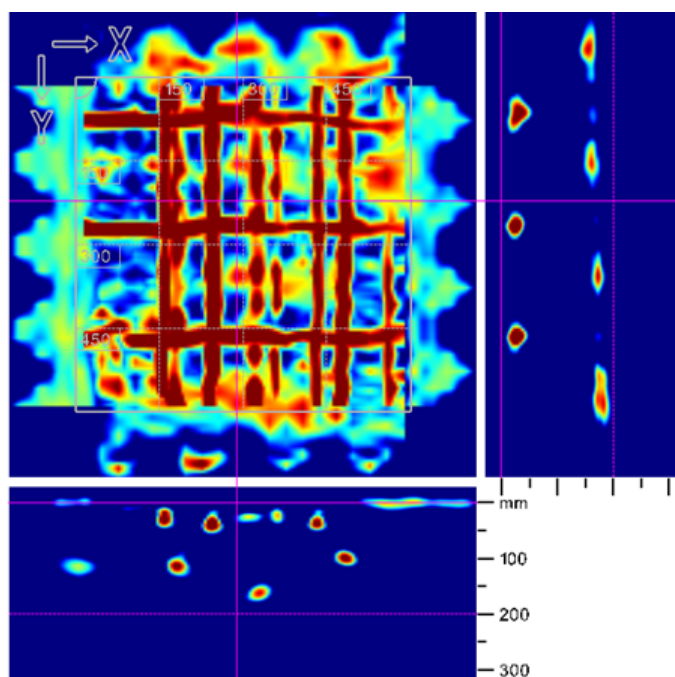
Ze 4. DC byla vybrána sonda N51, která detekovala kabel umístěný nejhluběji v tomto DC. Konkrétně je jím kabel 4. Tato sonda byla situována v 13. poli na nosníku č. 5 v jeho střední části, 23 300 mm od podpěry P13. Liniový a plošný sken této sondy je patrný na obrázcích 3.28 a 3.29.

Obrázek 3.28: 4. DC, sonda N51 – liniový sken vedený napříč nosníkem ze spodního líce nosníku [12]

Obrázek 3.29: 4. DC, sonda N51 – plošný sken formátu 600 × 600 mm ze spodního líce nosníku, střed skenu ve středu šířky nosníku [12]

Na skenech jsou patrné 3 předpínací kabely 1L, 4, a 1P, s krytím 100 mm, 150 mm a 85 mm, s odchylkou od předepsaného krytí  $-29$  mm,  $-79$  mm,  $-14$  mm, 4 pruty podélné měkké výztuže a třmínky.

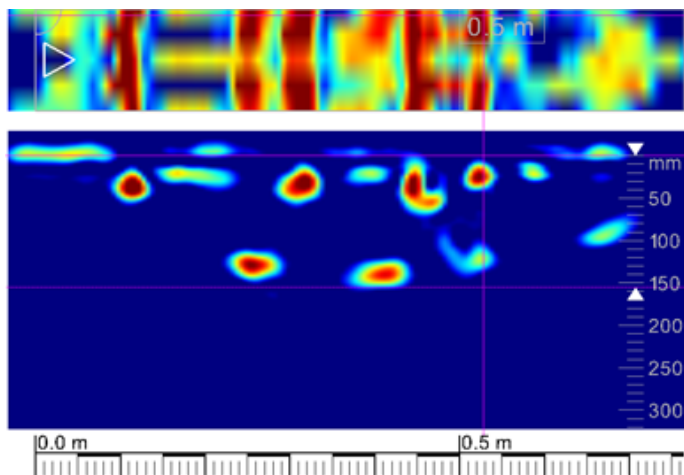
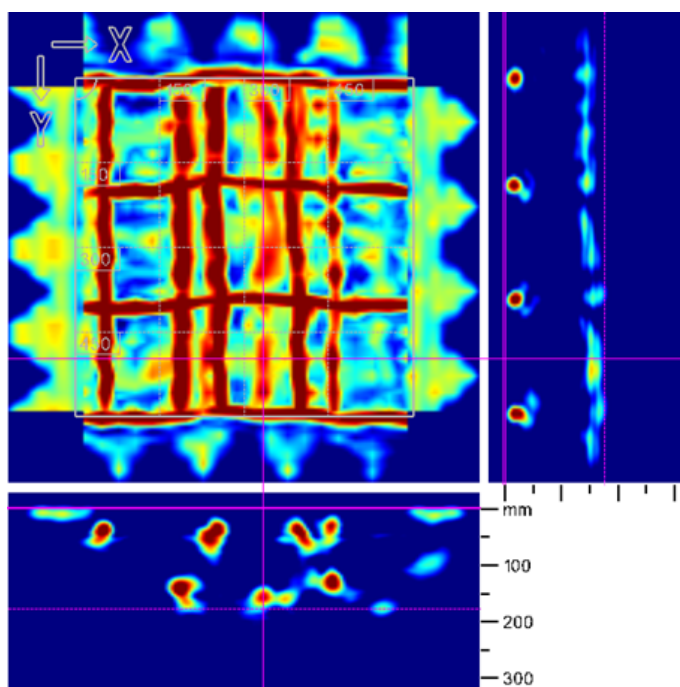
Z 6. DC byla vybrána sonda N73, která detekovala kabel umístěný nejhlouběji v tomto DC. Konkrétně je jím kabel 4. Tato sonda byla situována v 21. poli na nosníku č. 9 v jeho střední části, 16 500 mm od podpěry P22. Liniový a plošný sken této sondy je patrný na obrázcích 3.30 a 3.31.

Obrázek 3.30: 6. DC, sonda N73 – liniový sken vedený napříč nosníkem ze spodního líce nosníku [13]

Obrázek 3.31: 6. DC, sonda N73 – plošný sken formátu 600 × 600 mm ze spodního líce nosníku, střed skenu ve středu šířky nosníku [13]

Na skenech jsou patrné 3 předpínací kabely 1L, 4, a 1P, s krytím 115 mm, 130 mm a 100 mm, s odchylkou od předepsaného krytí -44 mm, -59 mm a -29 mm, 4 pruty podélné měkké výztuže a třmínky.

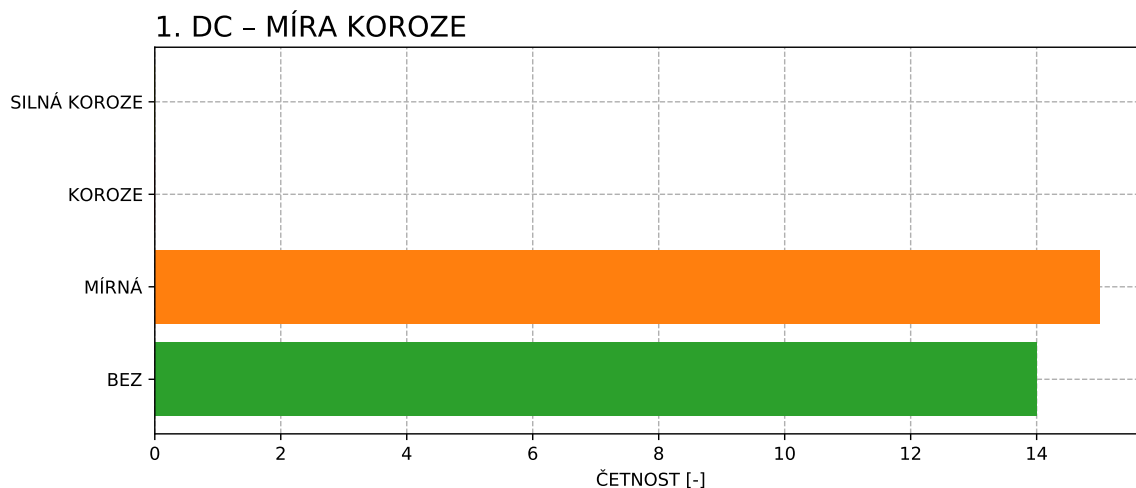
Obrázek 3.32: 1. DC – míra koroze v jednotlivých sondách, bez koroze 14 sond, s mírnou korozí 15 sond

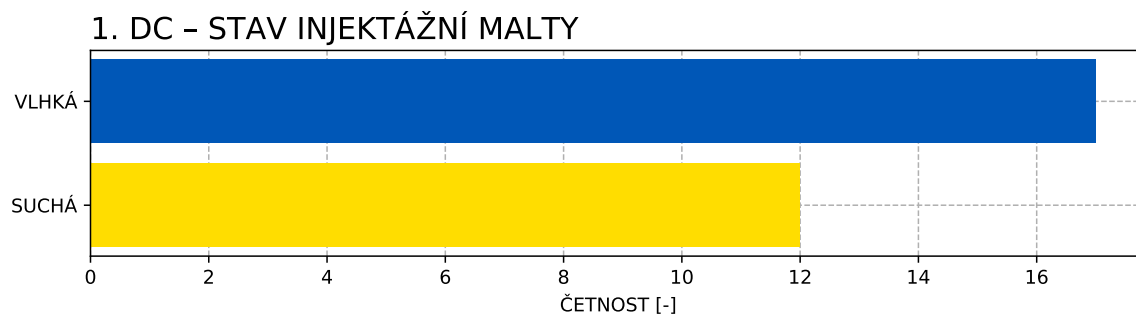
Obrázek 3.33: 1. DC – stav injektážní malty v jednotlivých sondách, suchá injektážní malta ve 12 sondách, vlhká injektážní malta v 17 sondách

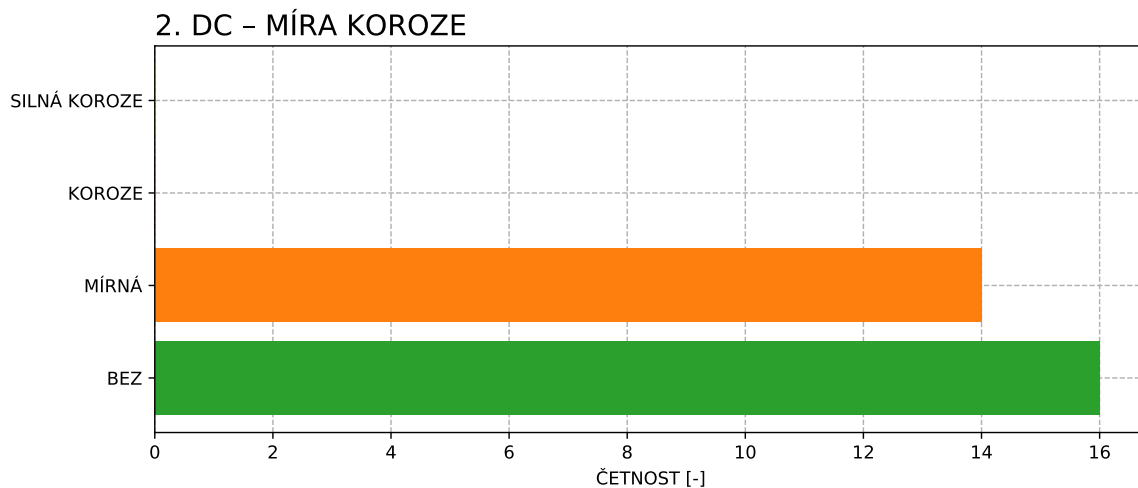
Obrázek 3.34: 2. DC – míra koroze v jednotlivých sondách, bez koroze 16 sond, s mírnou korozí 14 sond

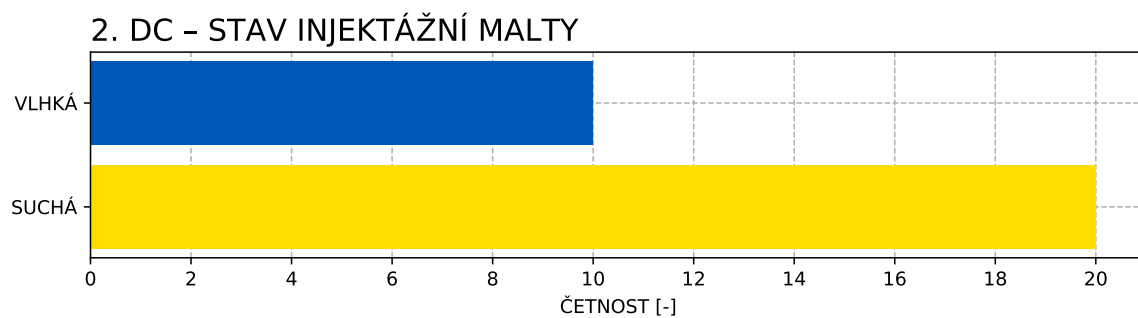
Obrázek 3.35: 2. DC – stav injekeční malty v jednotlivých sondách, suchá injekeční malta ve 20 sondách, vlhká injekeční malta v 10 sondách

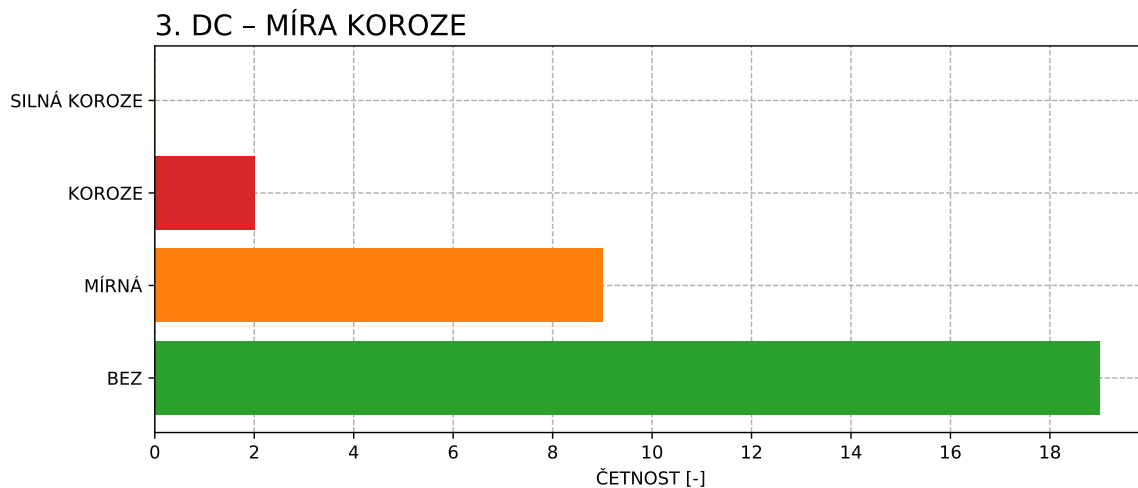
Obrázek 3.36: 3. DC – míra koroze v jednotlivých sondách, bez koroze 19 sond, s mírnou korozí 9 sond, s korozí 2 sondy
