## **PŘÍPRAVA A REALIZACE STAVEBNĚ TECHNICKÉHO PRŮZKUMU PŘEDPJATÉ MOSTNÍ KONSTRUKCE**

PREPARATION AND IMPLEMENTATION OF CONSTRUCTION AND TECHNICAL SURVEY  
OF PRESTRESSED BRIDGE STRUCTURE

**BAKALÁŘSKÁ PRÁCE**

The bachelor's thesis deals with the technical survey of the load-bearing structure of the left part of prestressed motorway bridge D2-058..2. The bridge is located on the border between the Czechia and Slovakia, and it was built in 1980. The work is focused on locating the prestressing reinforcement of prefabricated beams and determining its condition. The theoretical part describes the principle of static action of reinforced and prestressed concrete, categorization of technical surveys of structures and diagnostic methods. The work also presents specific diagnostic methods for determining the position and condition of prestressing reinforcement. In the practical part, the work deals with the analysis of beams by means of ground penetrating radar and probes for analysis of the condition of reinforcement. The outcome of the work is a study of the deviations of the position of prestressing cables from the original project documentation and determination of their condition i

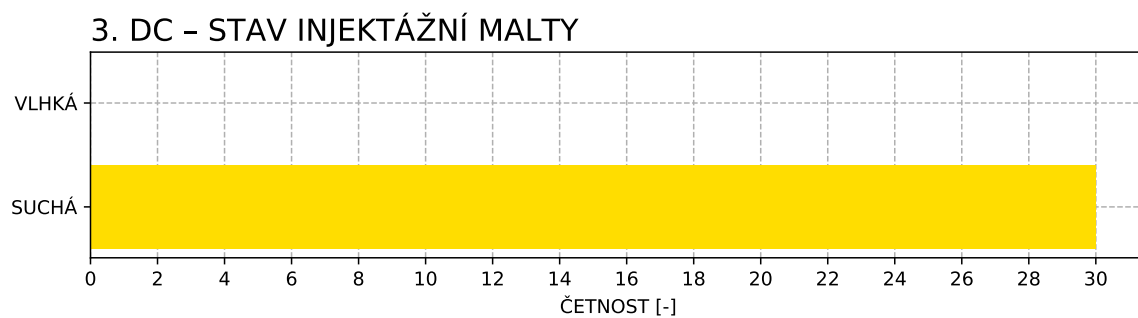
Obrázek 3.37: 3. DC – stav injekeční malty v jednotlivých sondách, suchá injekeční malta ve 30 sondách, vlhká injekeční malta v žádné sondě

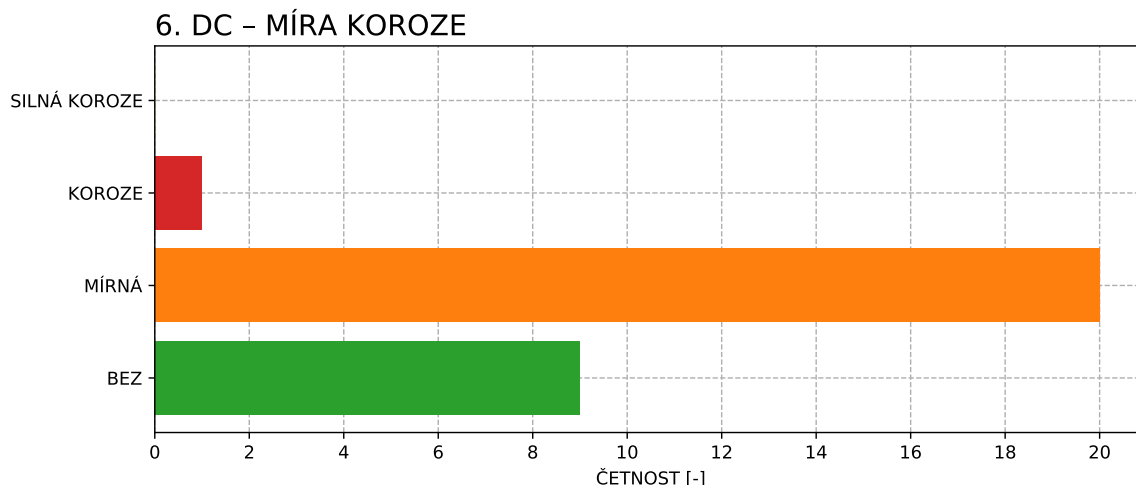
Obrázek 3.40: 6. DC – míra koroze v jednotlivých sondách, bez koroze 9 sond, s mírnou korozí 20 sond, s korozí 1 sonda

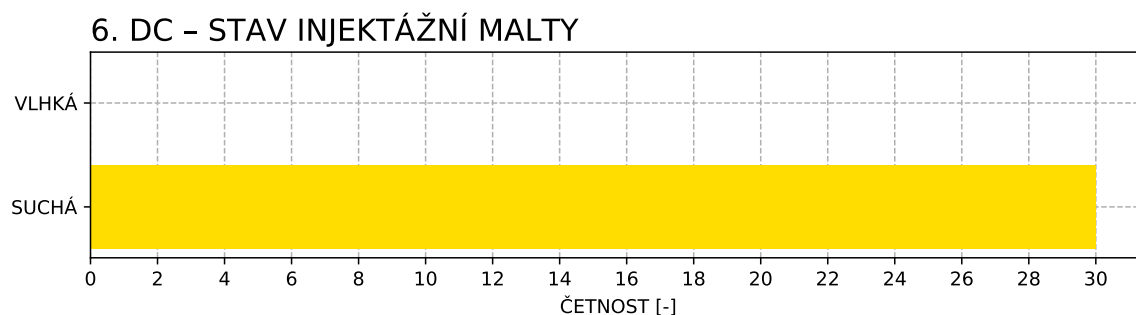
Obrázek 3.41: 6. DC – stav injekeční malty v jednotlivých sondách, suchá injekeční malta ve 30 sondách, vlhká injekeční malta v žádné sondě

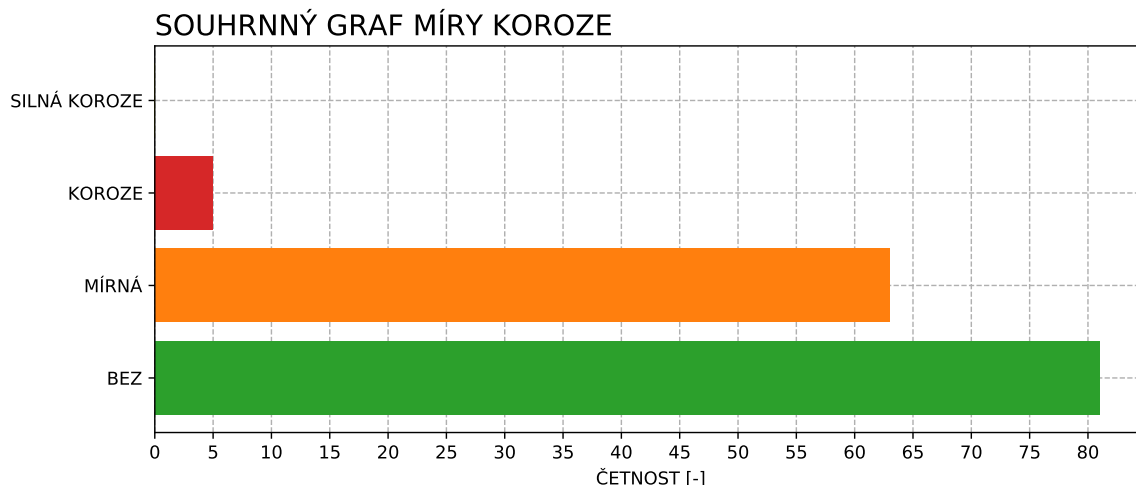
První sloupcový graf znázorňuje souhrnnou absolutní četnost míry koroze, což je diskrétní náhodná veličina nabývající hodnoty dle klasifikační tabulky míry koroze 3.16 *BEZ*, *MÍRNÁ*, *KOROZE* nebo *SILNÁ KOROZE*. Ze sloupcového grafu je patrné, že 81 odhalených kabelů bylo bez koroze, 63 s mírnou korozí a 5 klasifikovaných jako koroze. Graf je uveden níže s označením 3.42.

Obrázek 3.42: Souhrnný graf míry koroze v jednotlivých sondách, bez koroze 81 sond, s mírnou korozí 63 sond, s korozí 5 sond

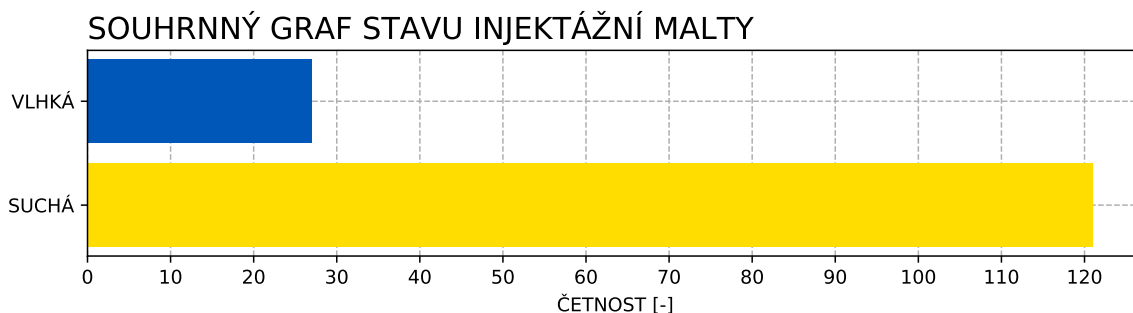
Druhý sloupcový graf vizualizuje souhrnnou absolutní četnost stavu injektážní malty, což je také diskrétní náhodná veličina nabývající hodnoty *VLHKÁ* nebo *SUCHÁ*. Z grafu je patrné, že 121 sond detekovalo suchou injektážní maltu, 27 sond detekovalo vlhkou injektážní maltu. Graf je uveden níže s označením 3.43.

Obrázek 3.43: Souhrnný graf stavu injektážní malty v jednotlivých sondách, suchá injektážní malta ve 121 sondách, vlhká injektážní malta v 27 sondách, v 1 sondě (S106) chybějící injektáž, v 1 sondě (S108) částečná injektáž
