## **PŘÍPRAVA A REALIZACE STAVEBNĚ TECHNICKÉHO PRŮZKUMU PŘEDPJATÉ MOSTNÍ KONSTRUKCE**

PREPARATION AND IMPLEMENTATION OF CONSTRUCTION AND TECHNICAL SURVEY  
OF PRESTRESSED BRIDGE STRUCTURE

**BAKALÁŘSKÁ PRÁCE**

The bachelor's thesis deals with the technical survey of the load-bearing structure of the left part of prestressed motorway bridge D2-058..2. The bridge is located on the border between the Czechia and Slovakia, and it was built in 1980. The work is focused on locating the prestressing reinforcement of prefabricated beams and determining its condition. The theoretical part describes the principle of static action of reinforced and prestressed concrete, categorization of technical surveys of structures and diagnostic methods. The work also presents specific diagnostic methods for determining the position and condition of prestressing reinforcement. In the practical part, the work deals with the analysis of beams by means of ground penetrating radar and probes for analysis of the condition of reinforcement. The outcome of the work is a study of the deviations of the position of prestressing cables from the original project documentation and determination of their condition i

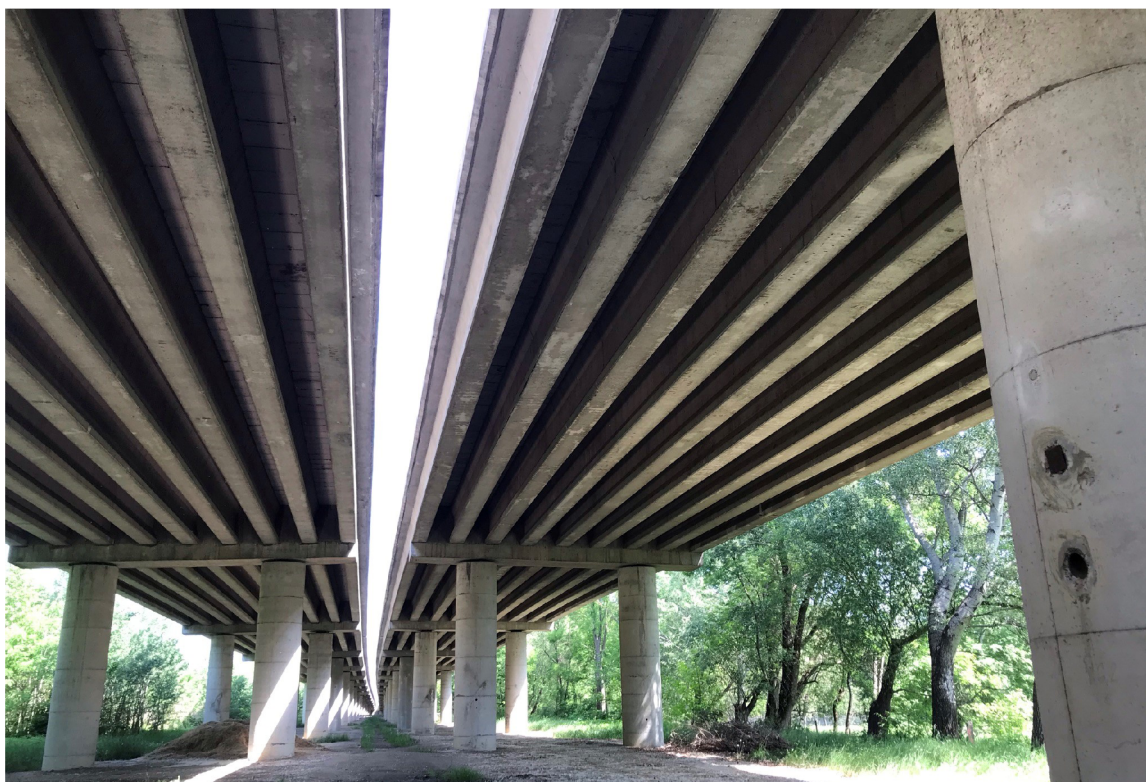
Obrázek 3.3: Pohled na předpolí na české straně, vpravo levý most, vlevo pravý most, na podpěře P16 u zrcadla levého mostu je patrné zvláštní zařízení (které hojně realizoval předchozí režim) sloužící k případné detonaci mostu

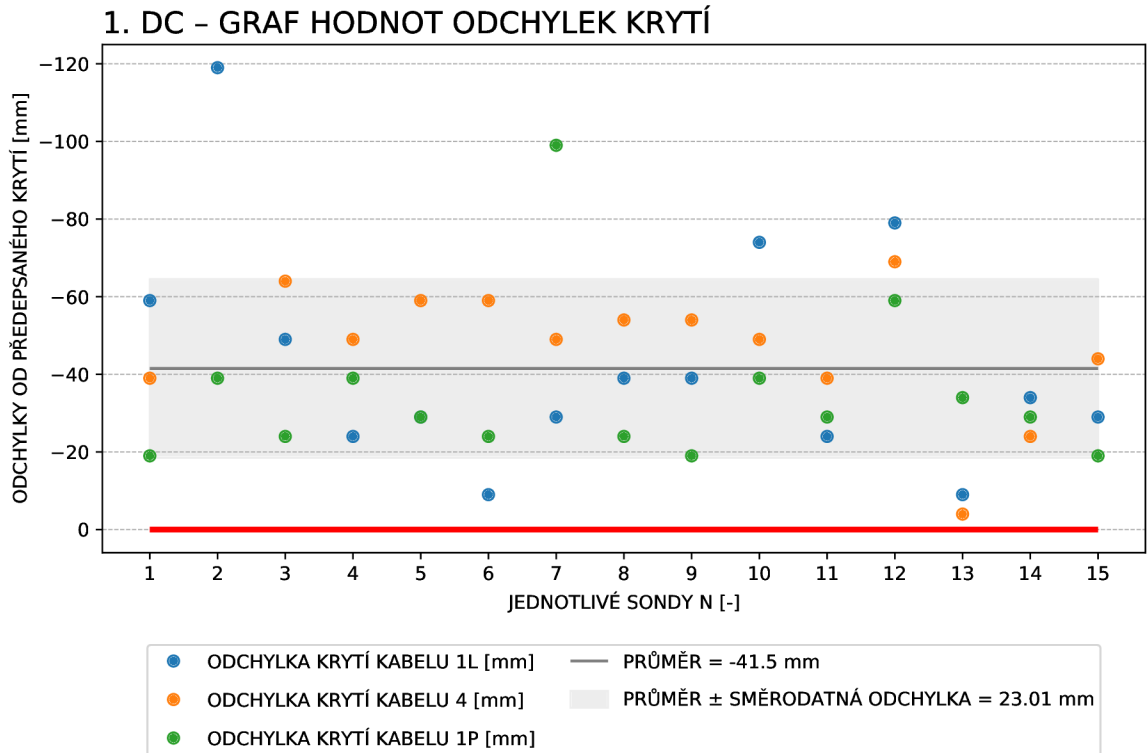
Obrázek 3.8: 1. DC – graf hodnot odchylek krytí v jednotlivých sondách

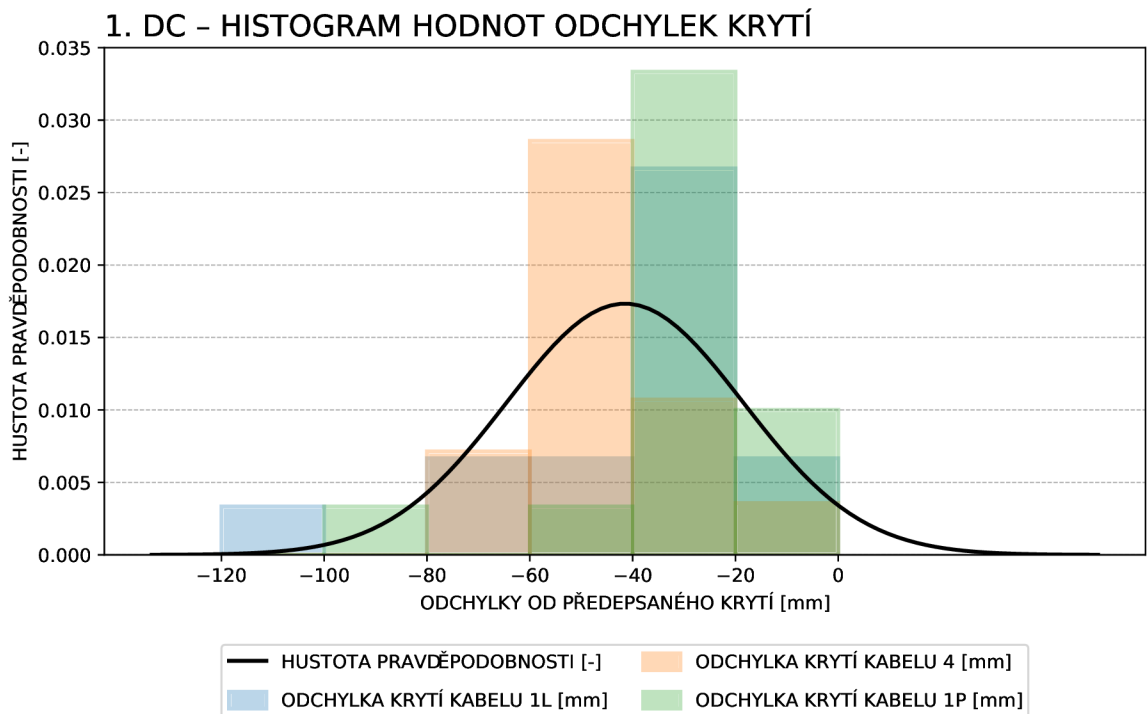
Obrázek 3.9: 1. DC – histogram hodnot odchylek krytí v jednotlivých sondách, test normality:  $H_0$  zamítnuta, Studentův  $t$ -test:  $H_0$  zamítnuta

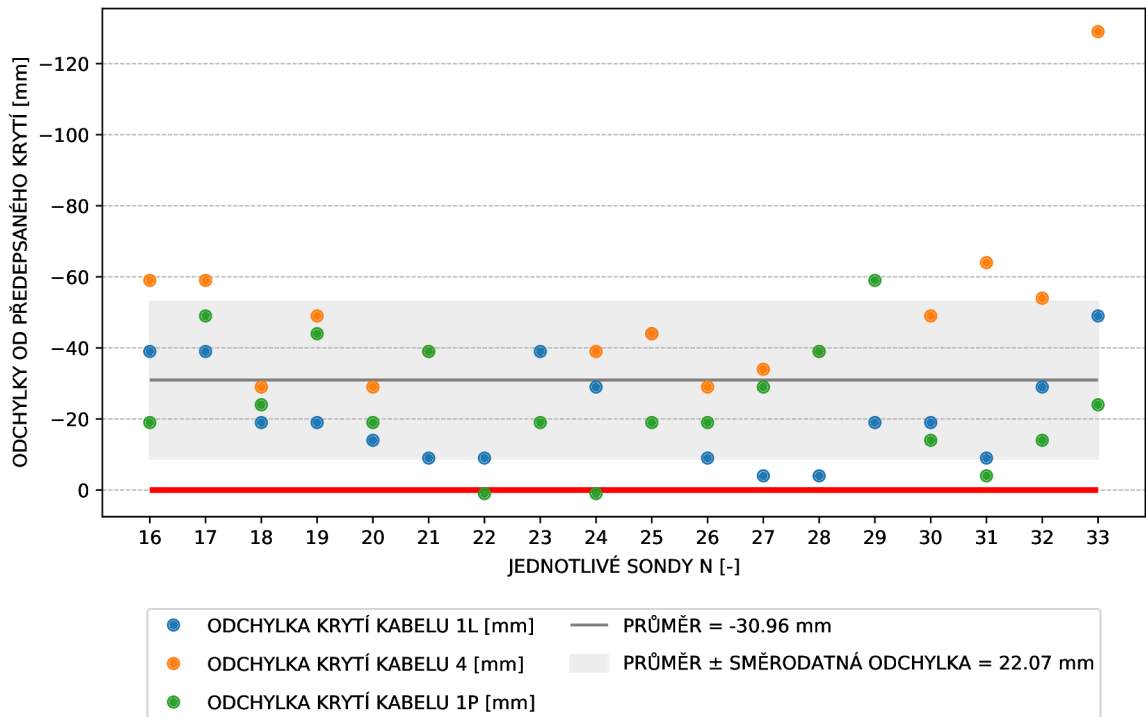
## 2. DC – GRAF HODNOT ODCHYLEK KRYTÍ

Obrázek 3.10: 2. DC – graf hodnot odchylek krytí v jednotlivých sondách

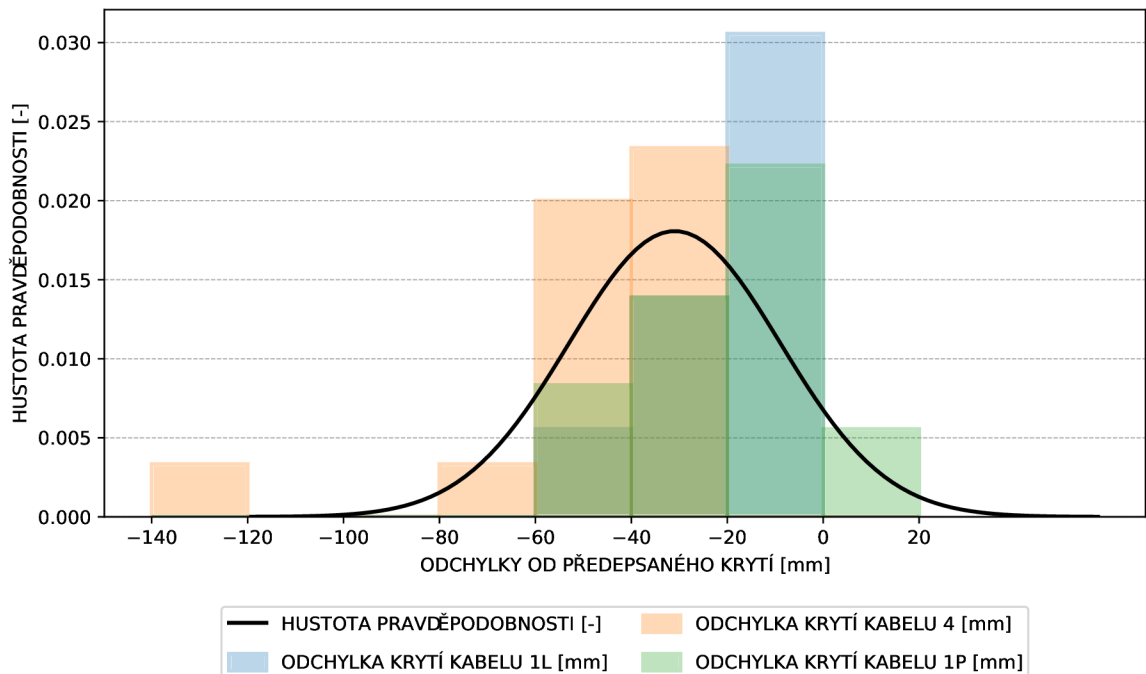
## 2. DC – HISTOGRAM HODNOT ODCHYLEK KRYTÍ

Obrázek 3.11: 2. DC – histogram hodnot odchylek krytí v jednotlivých sondách, test normality:  $H_0$  zamítnuta, Studentův  $t$ -test:  $H_0$  zamítnuta

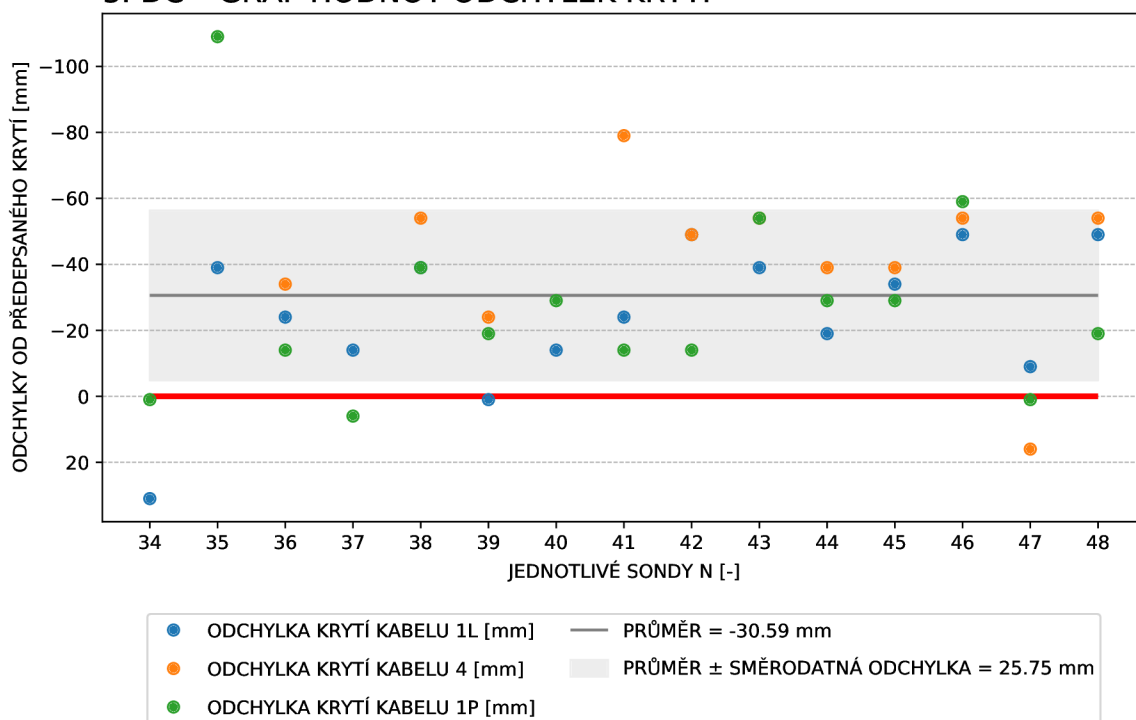
### 3. DC – GRAF HODNOT ODCHYLEK KRYTÍ

Obrázek 3.12: 3. DC – graf hodnot odchylek krytí v jednotlivých sondách

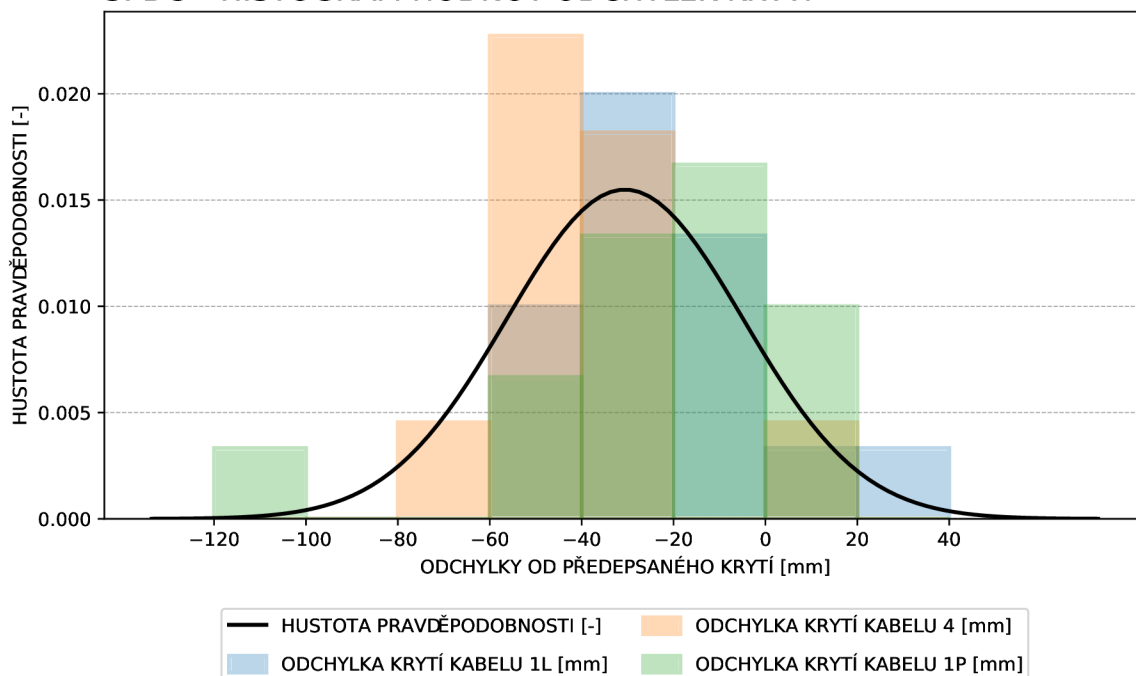
Obrázek 3.13: 3. DC – histogram hodnot odchylek krytí v jednotlivých sondách, test normality:  $H_0$  nezamítnuta, Studentův  $t$ -test:  $H_0$  zamítnuta

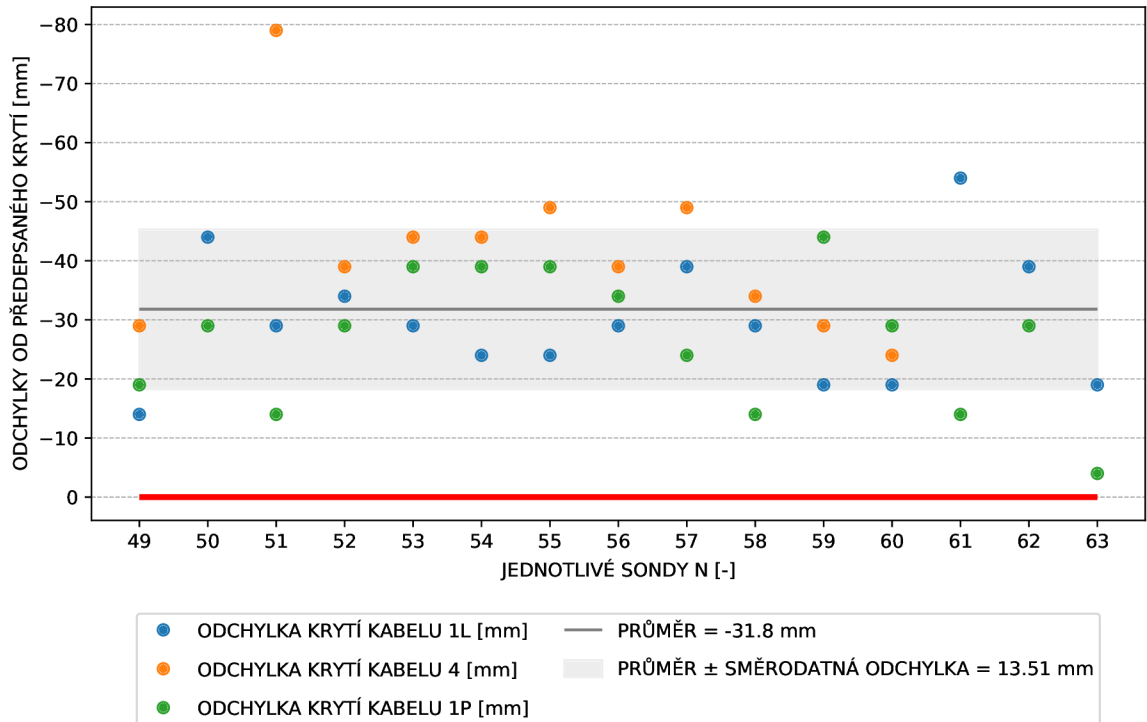
Obrázek 3.14: 4. DC – graf hodnot odchylek krytí v jednotlivých sondách

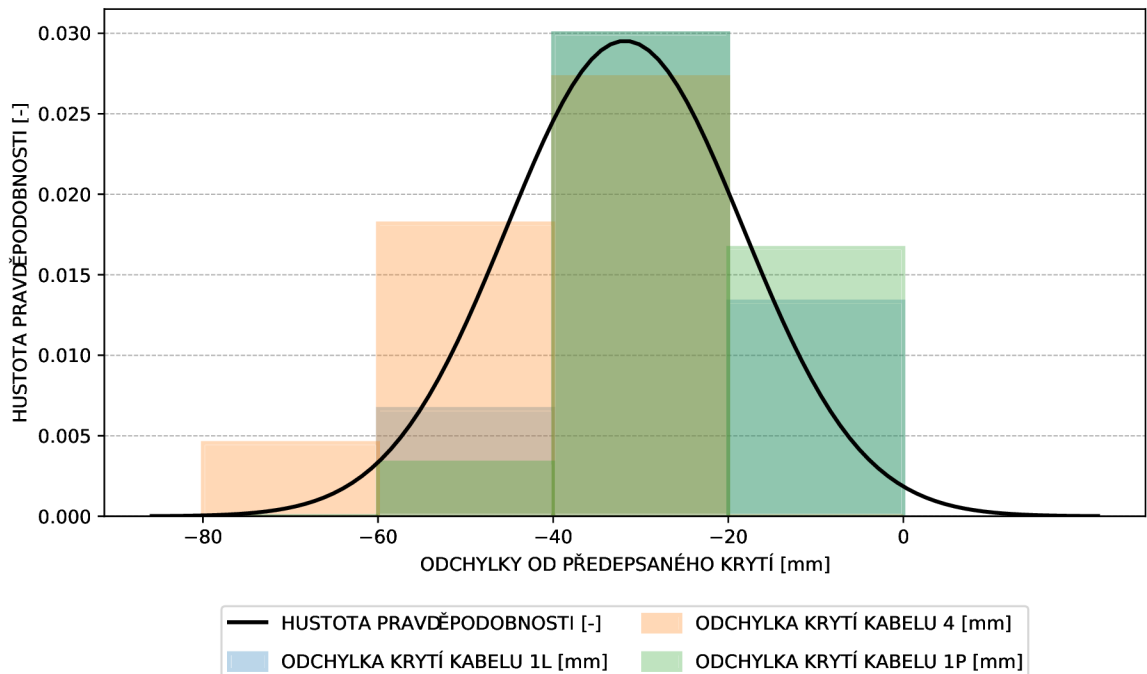
Obrázek 3.15: 4. DC – histogram hodnot odchylek krytí v jednotlivých sondách, test normality:  $H_0$  zamítnuta, Studentův  $t$ -test:  $H_0$  zamítnuta

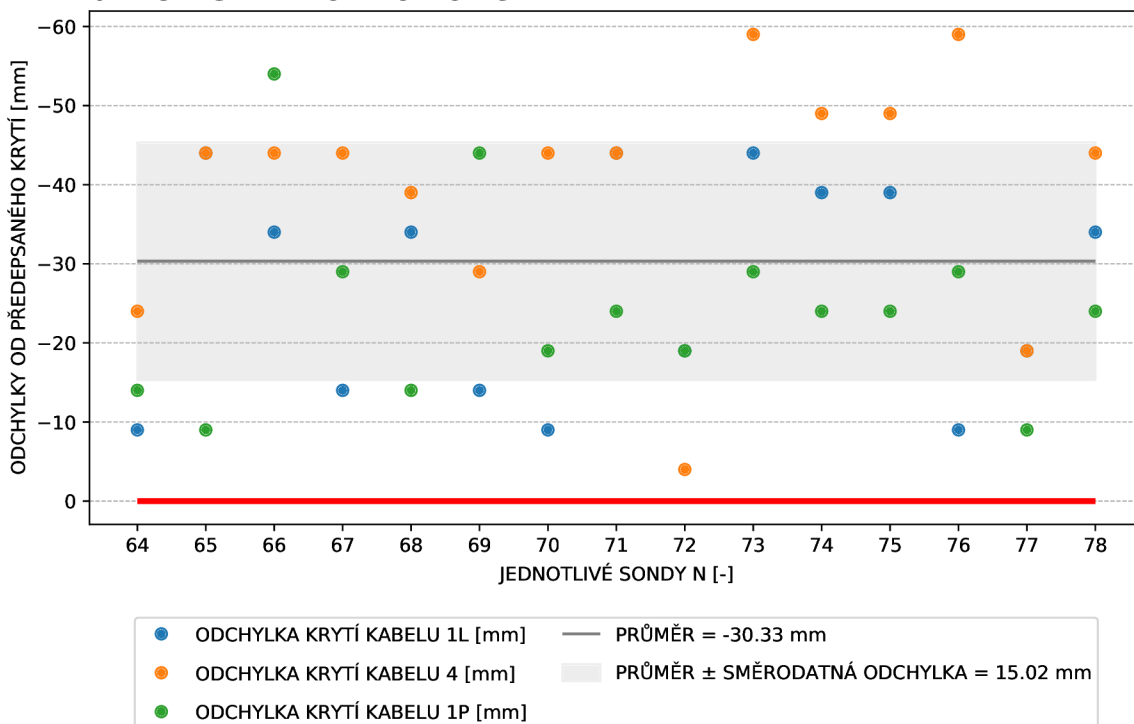
Obrázek 3.16: 6. DC – graf hodnot odchylek krytí v jednotlivých sondách

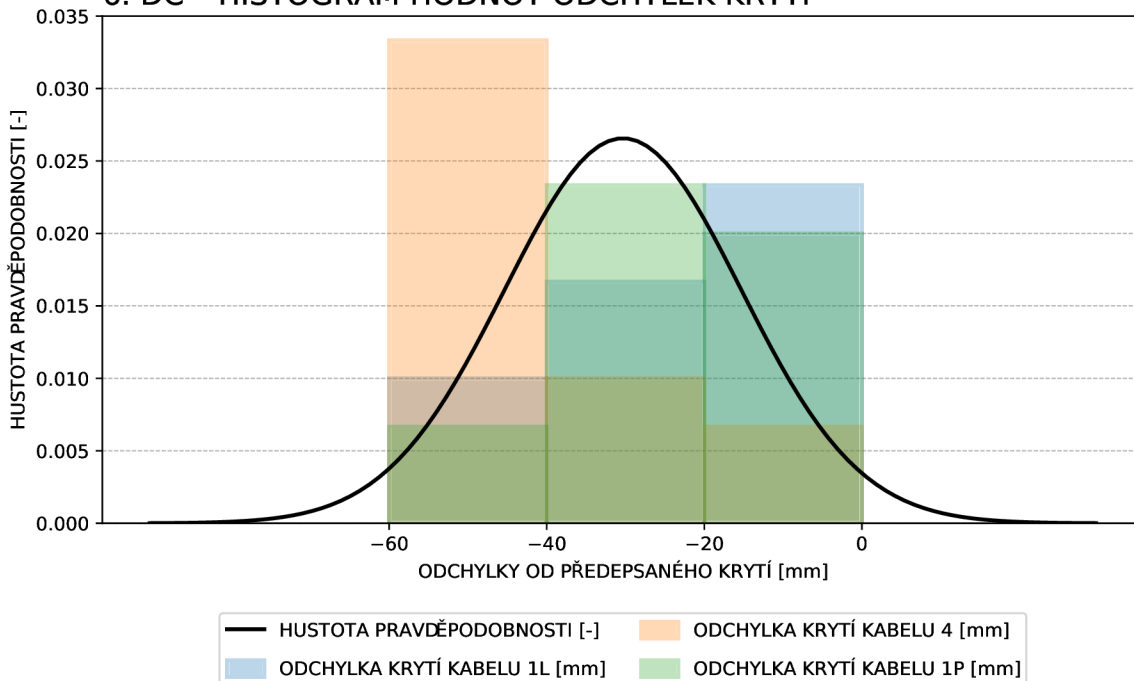
Obrázek 3.17: 6. DC – histogram hodnot odchylek krytí v jednotlivých sondách, test normality:  $H_0$  zamítnuta, Studentův  $t$ -test:  $H_0$  zamítnuta

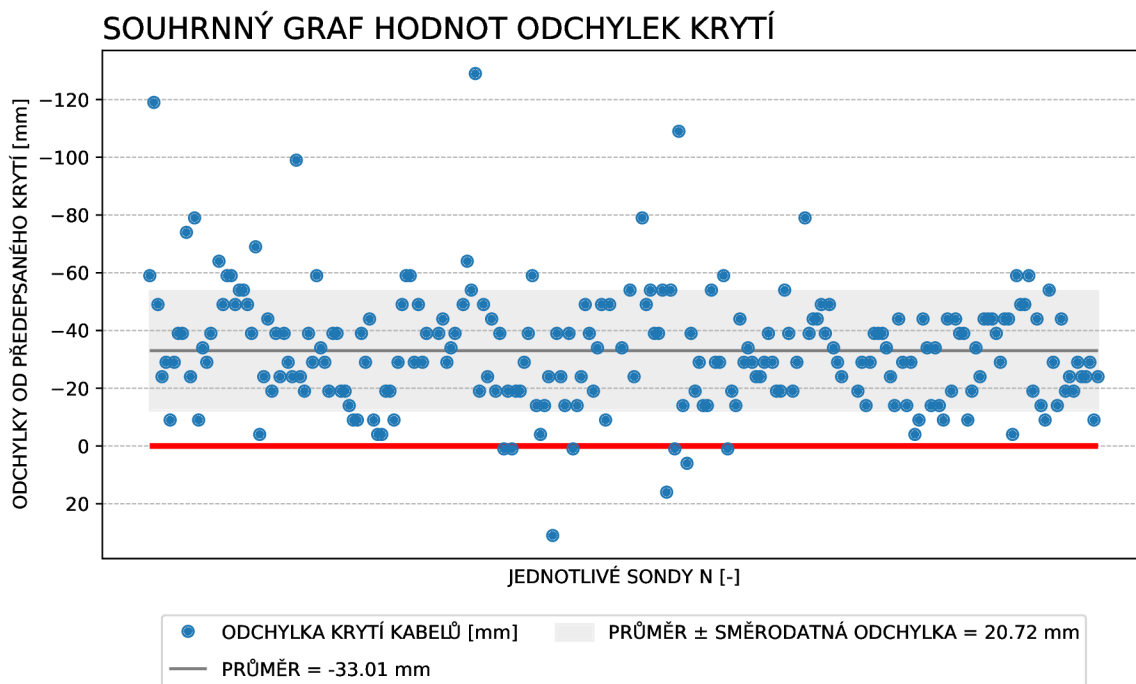
První souhrnný graf poskytuje zobrazení odchylek dílčích diagnostikovaných kabelů od nulové hodnoty, která je zobrazena jako červená horizontální úsečka. V ideálním případě, který nikdy nenastane, by všechny hodnoty měly ležet na této úsečce. Detekované kabely by pak za předpokladu dokonale přesného měření byly vedeny zcela dle projektové dokumentace. Kladné hodnoty na vertikální ose jsou hodnoty odchylek kabelů umístěných blíže k líci nosníku, než je v PD. Záporné hodnoty označují kabely dále od líce, než stanovených 71 mm. Z grafu je patrné, že většina kabelů leží dále, než je v PD. Průměrná hodnota odchylky od krytí je znázorněna šedou horizontální úsečkou a je rovna  $-33,01$  mm. Světle šedý pás kolem této úsečky značí směrodatnou odchylku, která je rovna  $20,72$  mm. Hodnoty odchylek jsou udávány v milimetrech. Důvodem vysoké průměrné hodnoty jsou pravděpodobně faktory, které při prefabrikaci ovlivnily polohu kabelů před betonáží nebo při ní. Typicky se mohlo jednat o běžnou technologickou nekázeň při výrobě, kdy krepované chráničky nebyly správně vyvázané a při betonáži změnily svou polohu. Graf má označení 3.18.

Obrázek 3.18: Souhrnný graf hodnot odchylek krytí v jednotlivých sondách

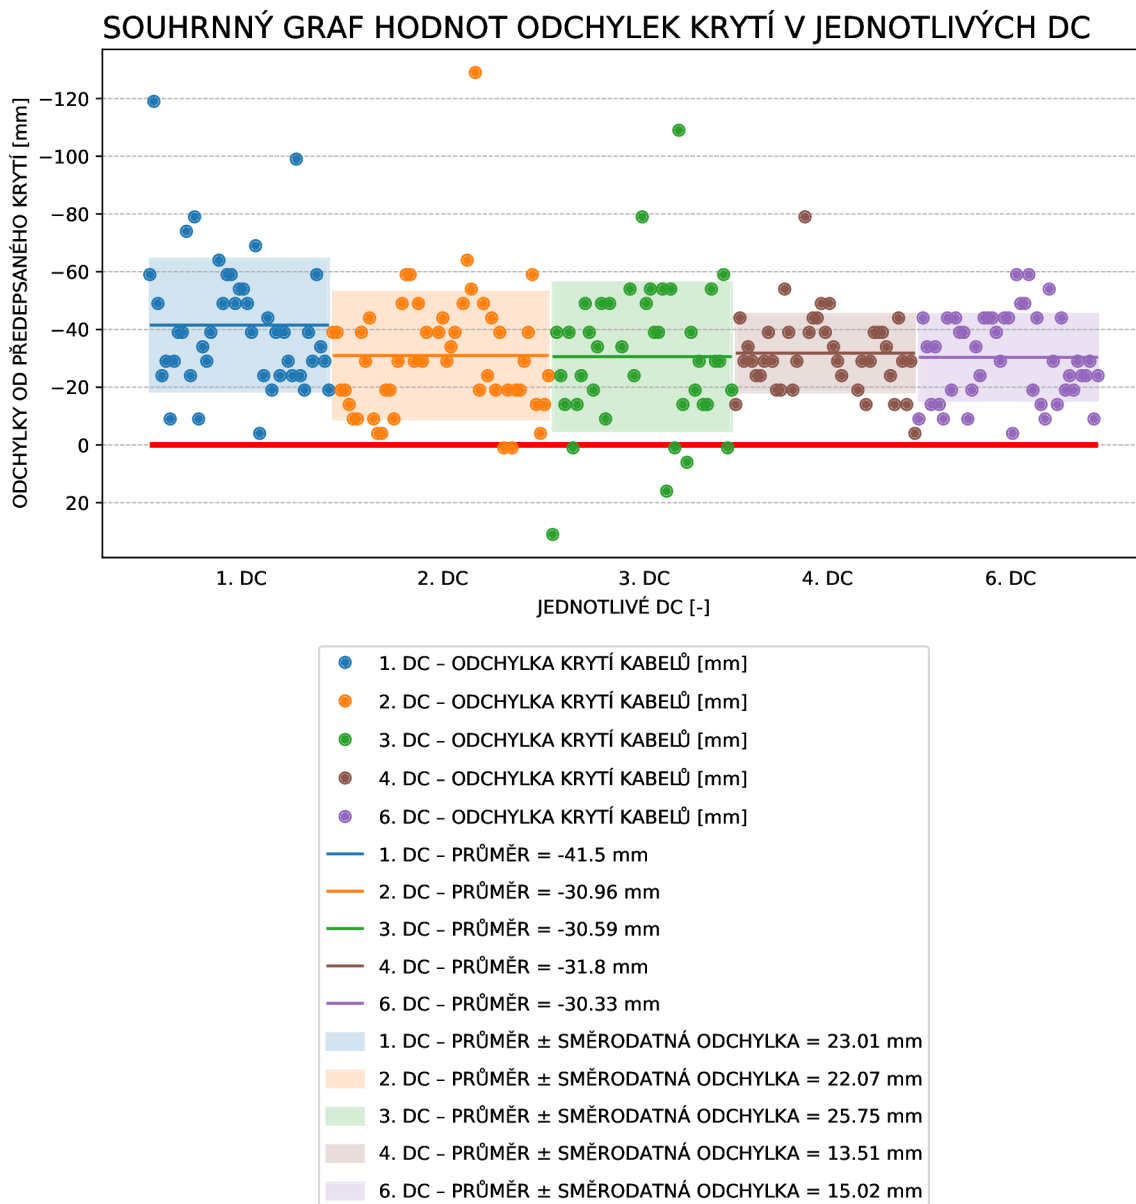
Druhý souhrnný graf má stejné vlastnosti jako předchozí graf s označením 3.18 s tím rozdílem, že v tomto grafu jsou barevně rozlišené jednotlivé dilatační celky. Modře je 1. DC, oranžově 2. DC, zeleně 3. DC, hnědě 4. DC a fialově 6. DC. Z grafu je patrné, že nejvyšší průměrnou hodnotu odchylky od předepsaného krytí má 1. DC s hodnotou  $-41,5$  mm. U ostatních dilatačních celků předpolí se průměrná hodnota odchylky od předepsaného krytí pohybuje v rozmezí  $-30,33$  mm až  $-31,8$  mm. Nejnižší směrodatná odchylka přísluší

4. DC a její hodnota je 13,51 mm. Nejvyšší směrodatná odchylka náleží 3. DC a její hodnota je 25,75 mm. Extrémní hodnota kabelu, který je umístěn nejdále od líce nosníku je v 2. DC a jedná se o sondu N33 s naměřenou odchylkou od předepsaného krytí -129 mm. Extrémní hodnota kabelu, který je umístěn nejbližší k líci nosníku je v 3. DC a jedná se o sondu N34 s naměřenou odchylkou od předepsaného krytí 31 mm. Obě sondy těchto extrémních hodnot byly vybrány k zobrazení v podkapitole 3.2.6. Graf má označení 3.19.

Obrázek 3.19: Souhrnný graf hodnot odchylek krytí v jednotlivých sondách rozdělený do DC

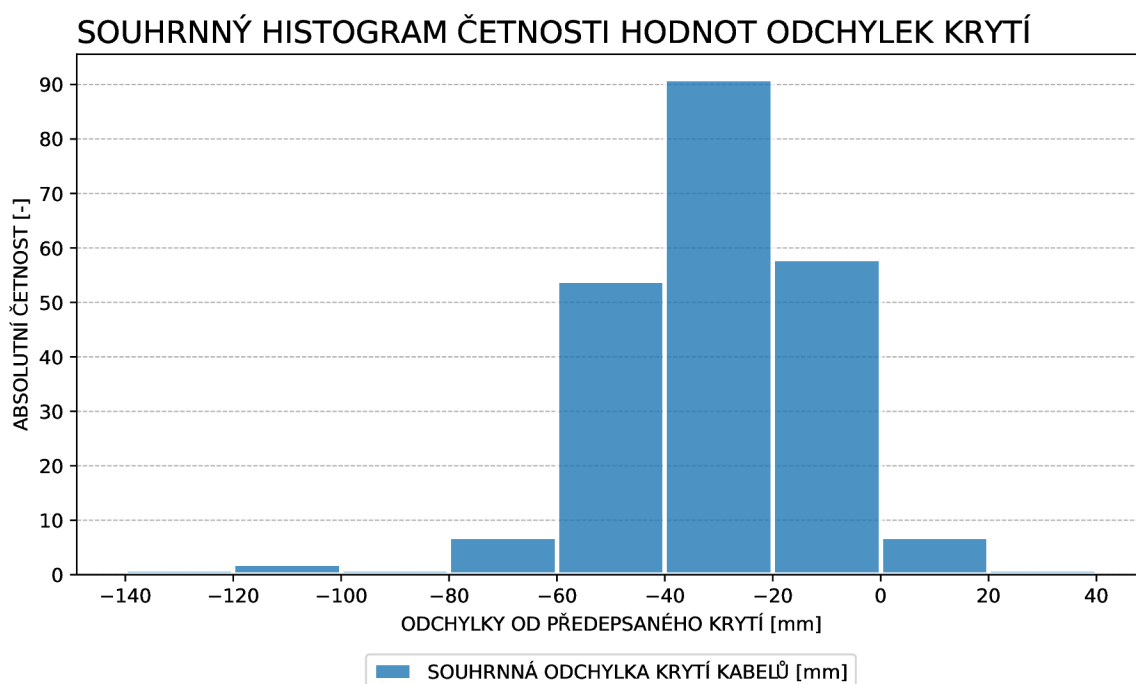
Scan. Tento georadar byl použit při průzkumu a dle výrobce je přesnost lokalizace objektu  $\pm 10$  mm, což je důvod pro třídění odchylek do sloupců po 20 mm. Další informace o přesnosti použitého přístroje jsou uvedeny v podkapitole 2.5.4. Je zřejmé že v sondách rozmístěných po celém předpolí je umístěno nejvíce kabelů s odchylkou  $-20$  mm až  $-40$  mm od předepsaného krytí, které bylo dle podkapitoly 3.2.3 vypočteno jako 71 mm. Z grafu je patrné, že 91 sond má odchylku od předepsaného krytí mezi  $-20$  až  $-40$  mm, 58 sond má odchylku 0 až  $-20$  mm, 54 sond má odchylku  $-40$  až  $-60$  mm, 7 sond má odchylku 0 až 20 mm, 7 sond má odchylku  $-60$  až  $-80$  mm, 2 sondy mají odchylku  $-100$  až  $-120$  mm, 1 sonda má odchylku 20 až 40 mm, 1 sonda má odchylku  $-80$  až  $-100$  mm, 1 sonda má odchylku  $-120$  až  $-140$  mm. Graf má označení 3.20.

Obrázek 3.20: Souhrnný histogram absolutní četnosti odchylek krytí v jednotlivých sondách

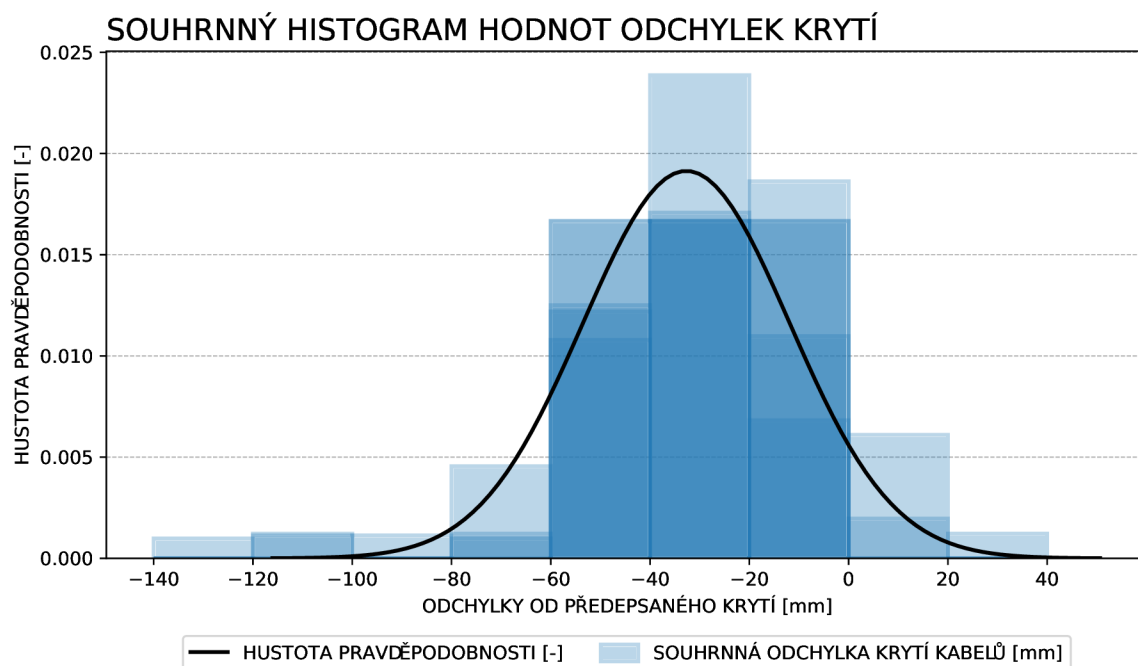
tou statisticky významný či nikoliv (tzn. buď je hypotéza  $H_0$  zamítnuta či nezamítnuta). V případě zamítnutí této hypotézy lze tvrdit, že ze statistického hlediska kabely nejsou vedeny dle projektové dokumentace. V opačném případě hypotéza  $H_0$  nezamítá tvrzení, že kabely jsou vedeny dle PD. Výsledek Studentova  $t$ -testu může být ovlivněný výsledkem testu normality. Graf má označení 3.21 a výsledky statistických testů jsou uvedeny v popisku. Závěrem testování celého souboru dat je zamítnutí hypotézy  $H_0$  Studentova  $t$ -testu. Znamená to tedy, že ze statistického hlediska reálné krytí detekovaných předpínacích kabelů není dle PD.

Obrázek 3.21: Souhrnný histogram relativní četnosti odchylek krytí v jednotlivých sondách, test normality:  $H_0$  zamítnuta, Studentův  $t$ -test:  $H_0$  zamítnuta

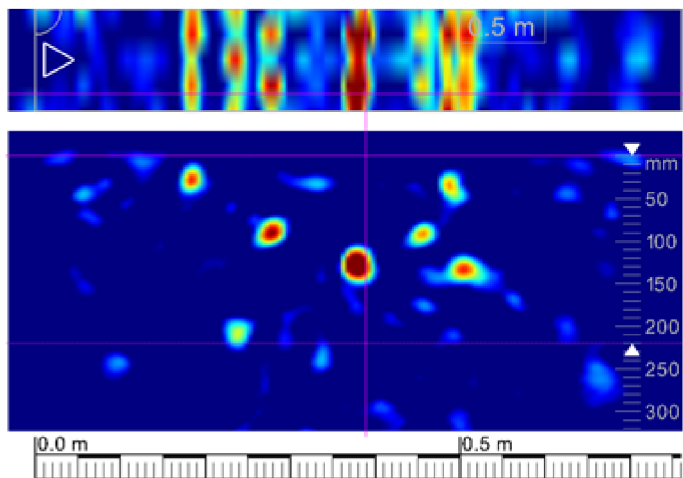
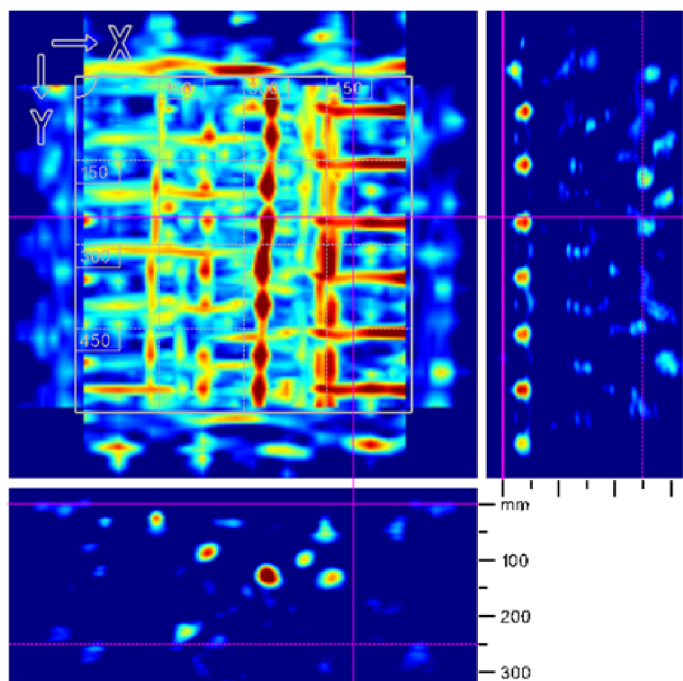
Z 1. DC byla vybrána sonda N2, která detekovala kabel umístěný nejhluběji v tomto DC. Je jím kabel 1L. Tato sonda byla situována v 1. poli na nosníku č. 2 v jeho krajní části, 4 000 mm od opěry O1. Liniový a plošný sken této sondy je patrný na obrázcích 3.22 a 3.23.

Obrázek 3.22: 1. DC, sonda N2 – liniový sken vedený napříč nosníkem ze spodního líce nosníku [11]

Obrázek 3.23: 1. DC, sonda N2 – plošný sken formátu 600 × 600 mm ze spodního líce nosníku, střed skenu ve středu šířky nosníku [11]

Na skenech jsou patrné 2 předpínací kabely 1L a 1P, s krytím 190 mm a 110 mm, s odchylkou od předepsaného krytí  $-119$  mm a  $-39$  mm, 4 pruty podélné měkké výztuže a třmínky.

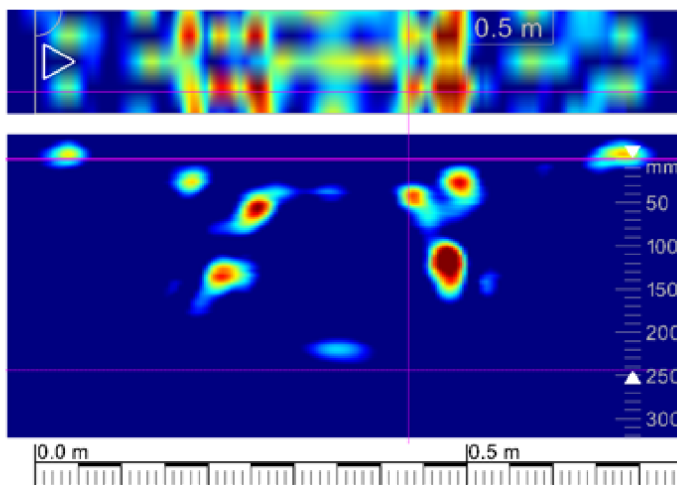
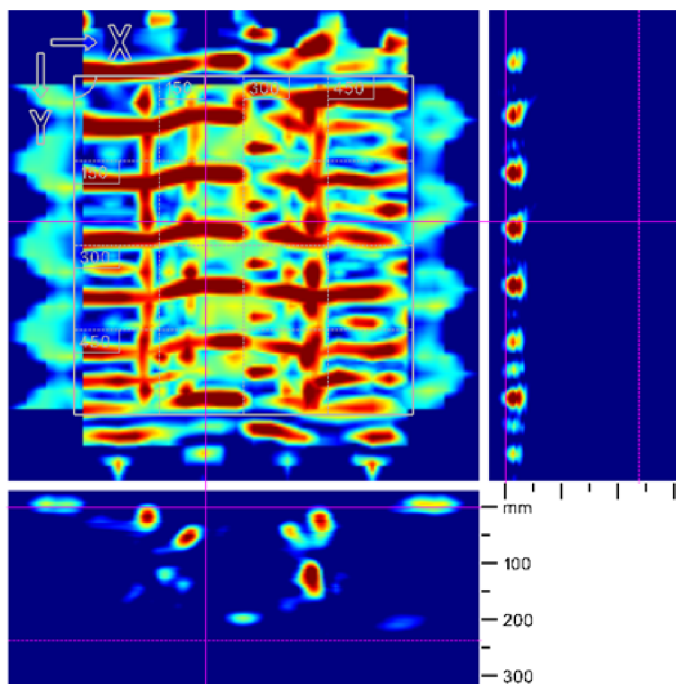
Z 2. DC byla vybrána sonda N33, která detekovala kabel umístěný nejhlouběji ze všech DC předpolí, jedná se o **extrémní hodnotu** z celého měření. Konkrétně je jím **kabel 4**. Tato sonda byla situována v 8. poli na nosníku č. 7 v jeho střední části, 12 500 mm od podpěry P8. Liniový a plošný sken této sondy je patrný na obrázcích 3.24 a 3.25.

Obrázek 3.24: 2. DC, sonda N33 – liniový sken vedený napříč nosníkem ze spodního líce nosníku [14]

Obrázek 3.25: 2. DC, sonda N33 – plošný sken formátu 600 × 600 mm ze spodního líce nosníku, střed skenu ve středu šířky nosníku [14]

Na skenech jsou patrné 3 předpínací kabely 1L, 4 a 1P, s krytím 120 mm, **200 mm** a 95 mm, s odchylkou od předepsaného krytí  $-49$  mm,  $-129$  mm,  $-24$  mm, 4 pruty podélné měkké výztuže a třmínky.

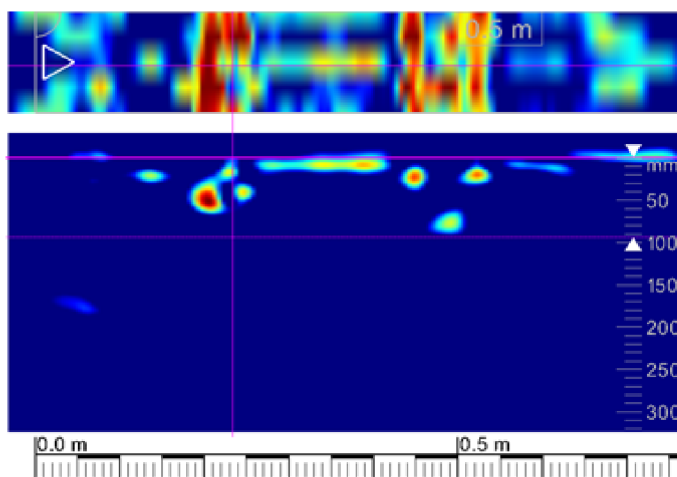
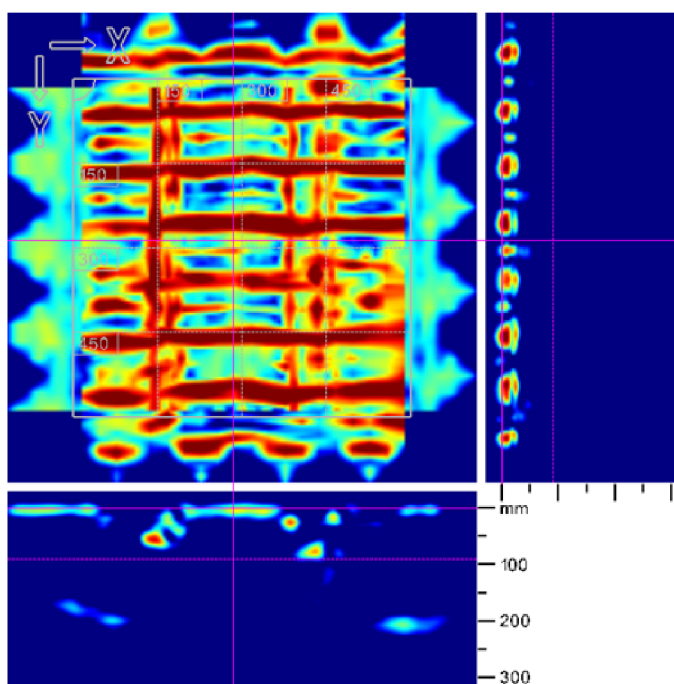
Z 3. DC byla vybrána sonda N34, která detekovala kabel umístěný nejbližší k lici nosníku z všech DC předpolí, jedná se tedy o **extrémní hodnotu** z celého měření. Konkrétně je jím **kabel 1L**. Kabel 1P leží cca dle PD. Tato sonda byla situována v 9. poli na nosníku č. 8 v jeho krajní části, 5 000 mm od podpěry P9. Liniový a plošný sken této sondy je patrný na obrázcích 3.26 a 3.27.

Obrázek 3.26: 3. DC, sonda N34 – liniový sken vedený napříč nosníkem ze spodního líce nosníku [15]

Obrázek 3.27: 3. DC, sonda N34 – plošný sken formátu 600 × 600 mm ze spodního líce nosníku, střed skenu ve středu šířky nosníku [15]

Na skenech jsou patrné 2 předpínací kabely **1L** a **1P**, s krytím **40 mm** a **70 mm**, s odchylkou od předepsaného krytí **31 mm** a **1 mm**, 4 pruty podélné měkké výztuže a třmínky.

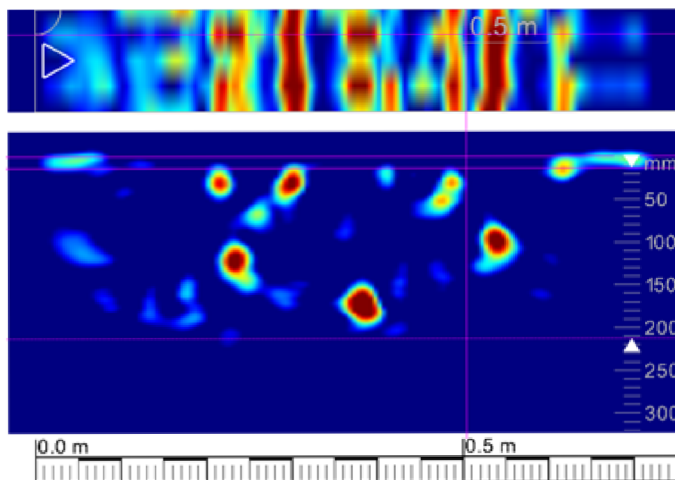
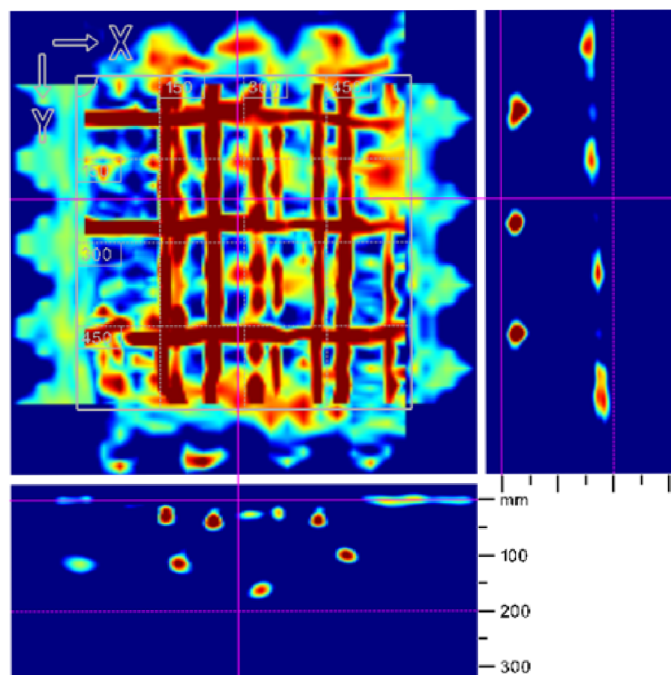
Ze 4. DC byla vybrána sonda N51, která detekovala kabel umístěný nejhlouběji v tomto DC. Konkrétně je jím kabel 4. Tato sonda byla situována v 13. poli na nosníku č. 5 v jeho střední části, 23 300 mm od podpěry P13. Liniový a plošný sken této sondy je patrný na obrázcích 3.28 a 3.29.

Obrázek 3.28: 4. DC, sonda N51 – liniový sken vedený napříč nosníkem ze spodního líce nosníku [12]

Obrázek 3.29: 4. DC, sonda N51 – plošný sken formátu 600 × 600 mm ze spodního líce nosníku, střed skenu ve středu šířky nosníku [12]

Na skenech jsou patrné 3 předpínací kabely 1L, 4, a 1P, s krytím 100 mm, 150 mm a 85 mm, s odchylkou od předepsaného krytí -29 mm, -79 mm, -14 mm, 4 pruty podélné měkké výztuže a třmínky.

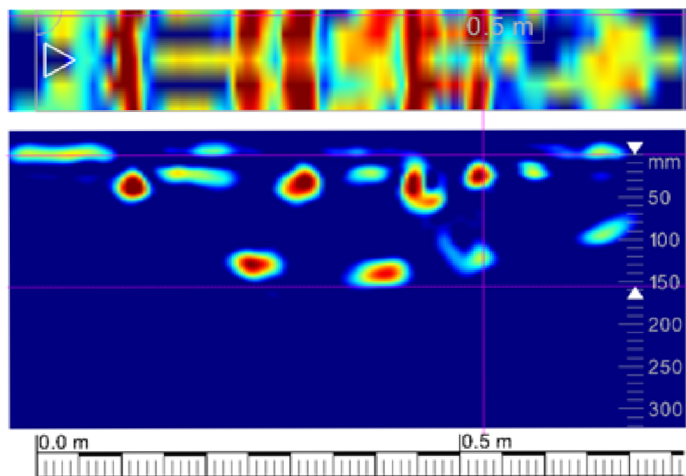
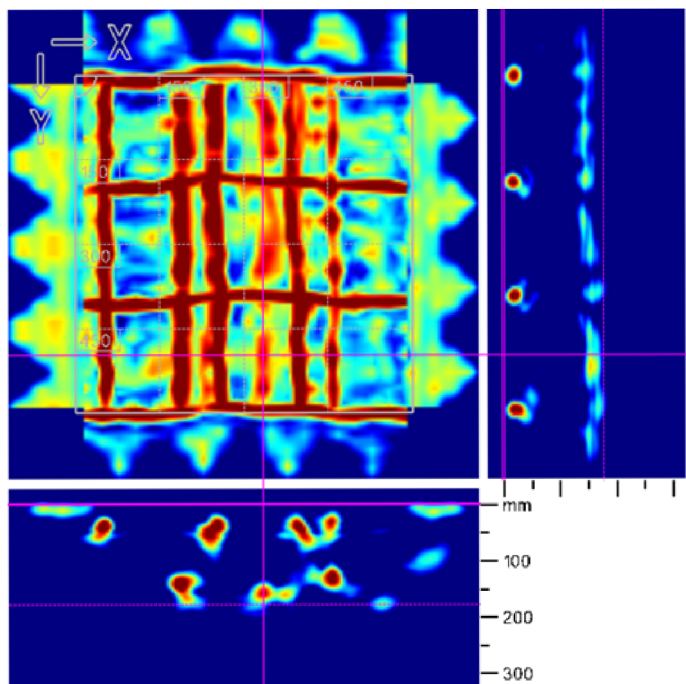
Z 6. DC byla vybrána sonda N73, která detekovala kabel umístěný nejhluběji v tomto DC. Konkrétně je jím kabel 4. Tato sonda byla situována v 21. poli na nosníku č. 9 v jeho střední části, 16 500 mm od podpěry P22. Liniový a plošný sken této sondy je patrný na obrázcích 3.30 a 3.31.

Obrázek 3.30: 6. DC, sonda N73 – liniový sken vedený napříč nosníkem ze spodního líce nosníku [13]

Obrázek 3.31: 6. DC, sonda N73 – plošný sken formátu 600 × 600 mm ze spodního líce nosníku, střed skenu ve středu šířky nosníku [13]

Na skenech jsou patrné 3 předpínací kabely 1L, 4, a 1P, s krytím 115 mm, 130 mm a 100 mm, s odchylkou od předepsaného krytí -44 mm, -59 mm a -29 mm, 4 pruty podélné měkké výztuže a třmínky.

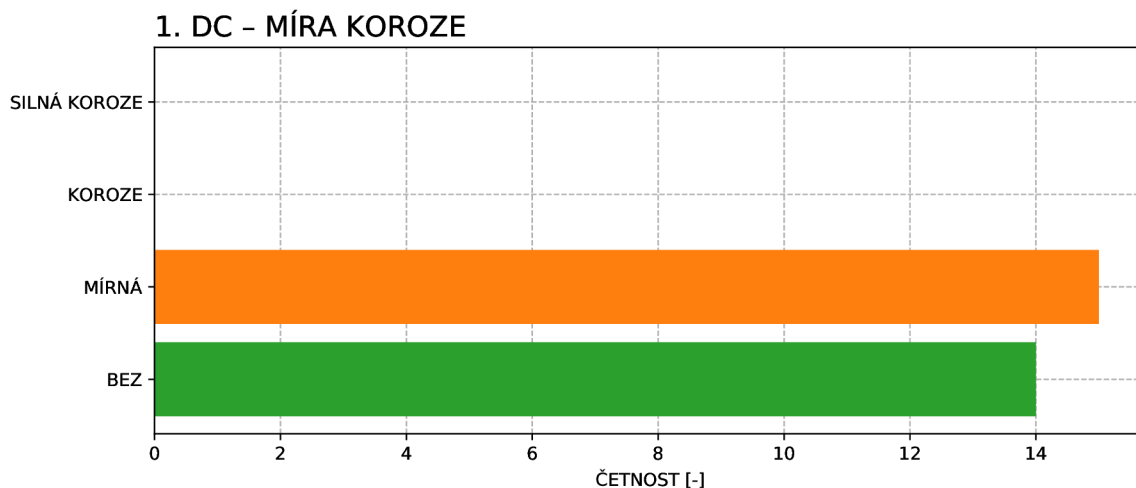
Obrázek 3.32: 1. DC – míra koroze v jednotlivých sondách, bez koroze 14 sond, s mírnou korozí 15 sond

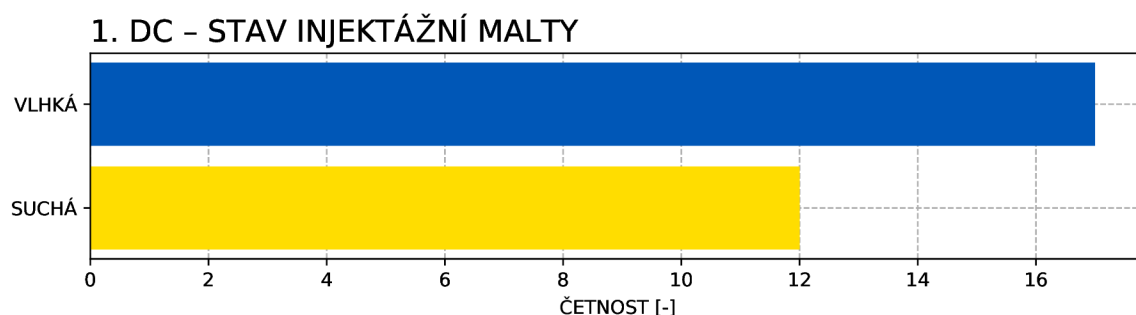
Obrázek 3.33: 1. DC – stav injeztážní malty v jednotlivých sondách, suchá injeztážní malta ve 12 sondách, vlhká injeztážní malta v 17 sondách

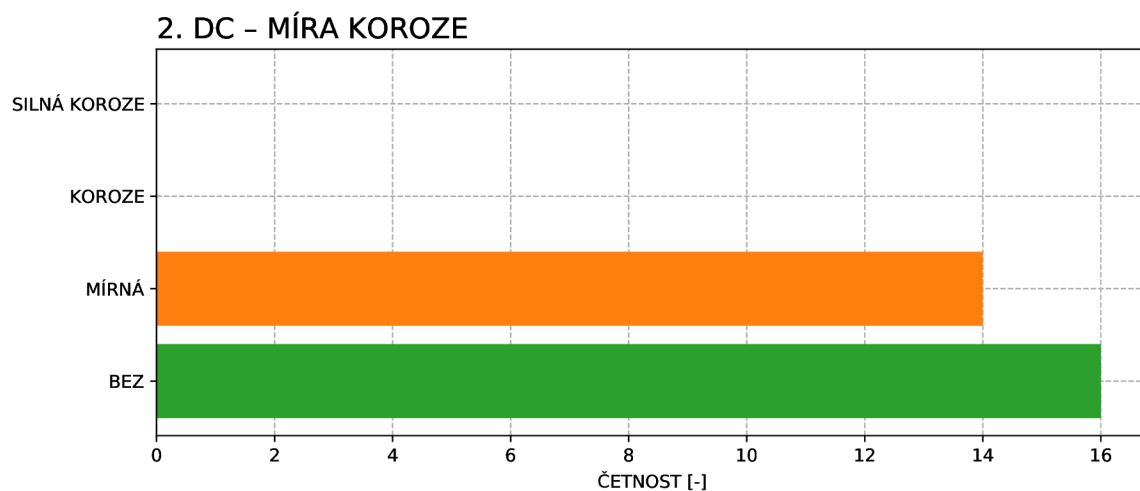
Obrázek 3.34: 2. DC – míra koroze v jednotlivých sondách, bez koroze 16 sond, s mírnou korozí 14 sond

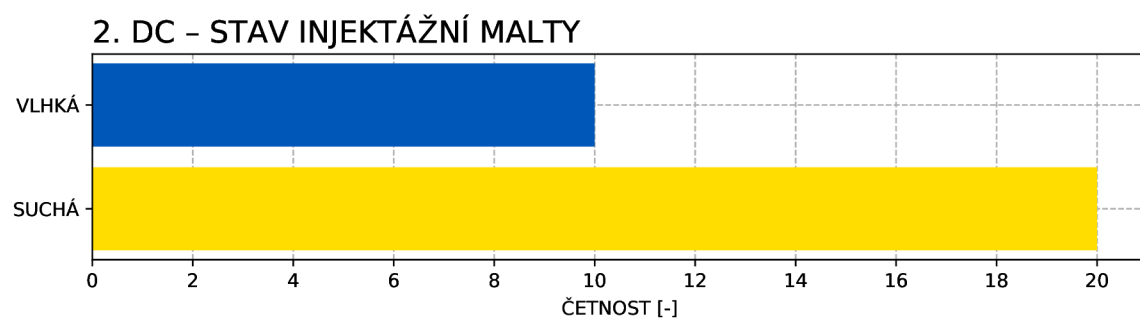
Obrázek 3.35: 2. DC – stav injekeční malty v jednotlivých sondách, suchá injekeční malta ve 20 sondách, vlhká injekeční malta v 10 sondách

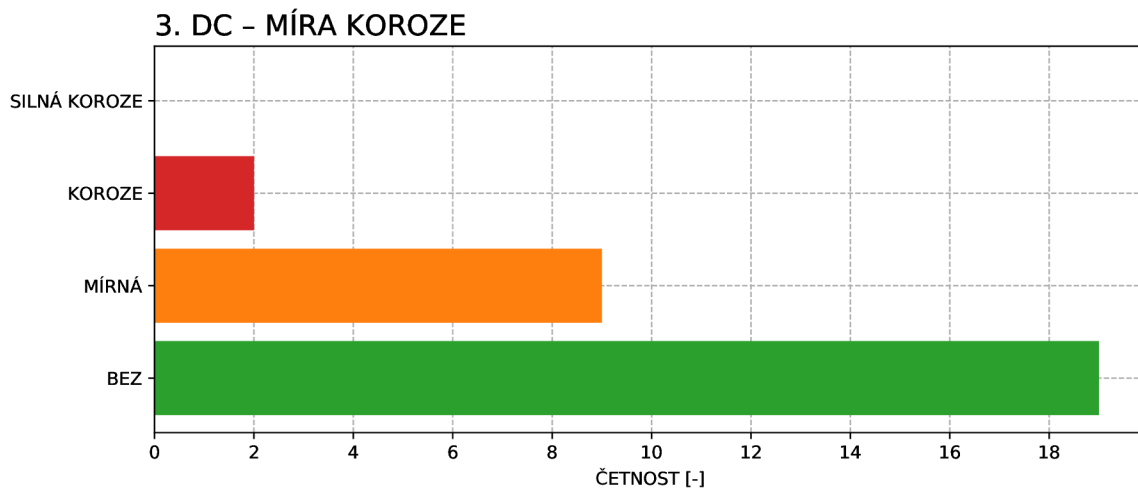
Obrázek 3.36: 3. DC – míra koroze v jednotlivých sondách, bez koroze 19 sond, s mírnou korozí 9 sond, s korozí 2 sondy

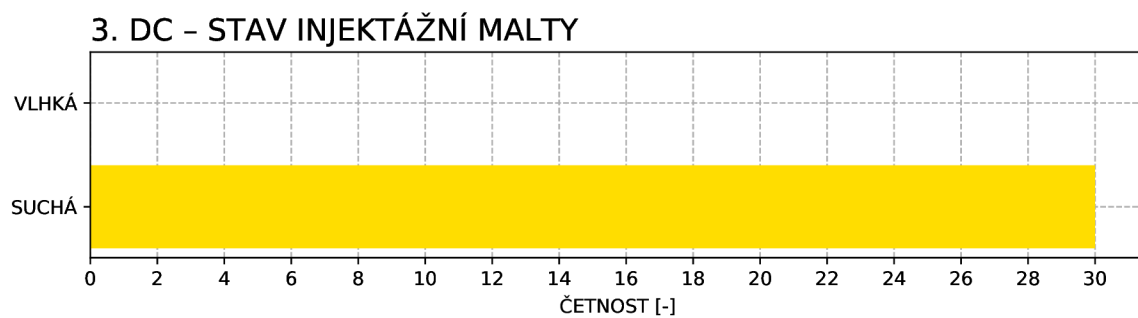
Obrázek 3.37: 3. DC – stav injekeční malty v jednotlivých sondách, suchá injekeční malta ve 30 sondách, vlhká injekeční malta v žádné sondě

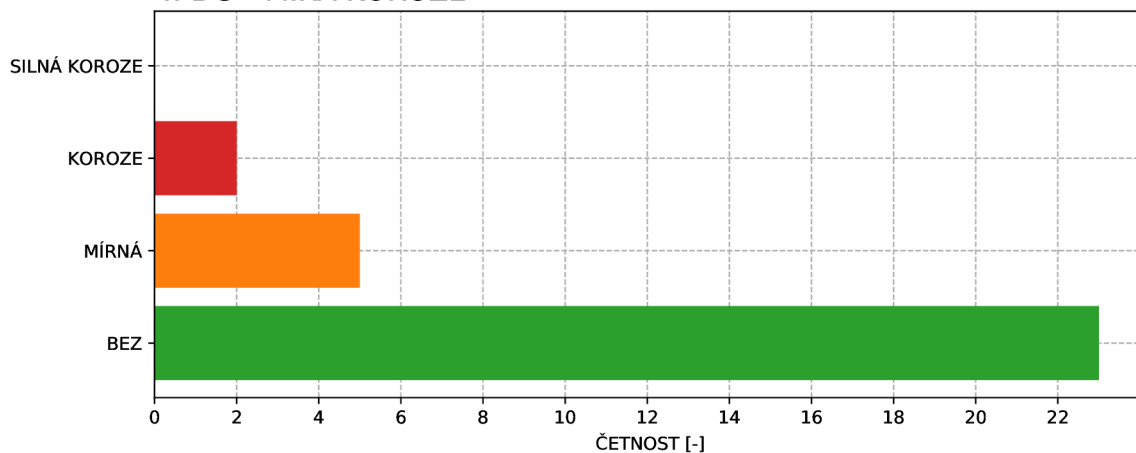
Obrázek 3.38: 4. DC – míra koroze v jednotlivých sondách, bez koroze 23 sond, s mírnou korozí 5 sond, s korozí 2 sondy
