## **PŘÍPRAVA A REALIZACE STAVEBNĚ TECHNICKÉHO PRŮZKUMU PŘEDPJATÉ MOSTNÍ KONSTRUKCE**

PREPARATION AND IMPLEMENTATION OF CONSTRUCTION AND TECHNICAL SURVEY  
OF PRESTRESSED BRIDGE STRUCTURE

**BAKALÁŘSKÁ PRÁCE**

The bachelor's thesis deals with the technical survey of the load-bearing structure of the left part of prestressed motorway bridge D2-058..2. The bridge is located on the border between the Czechia and Slovakia, and it was built in 1980. The work is focused on locating the prestressing reinforcement of prefabricated beams and determining its condition. The theoretical part describes the principle of static action of reinforced and prestressed concrete, categorization of technical surveys of structures and diagnostic methods. The work also presents specific diagnostic methods for determining the position and condition of prestressing reinforcement. In the practical part, the work deals with the analysis of beams by means of ground penetrating radar and probes for analysis of the condition of reinforcement. The outcome of the work is a study of the deviations of the position of prestressing cables from the original project documentation and determination of their condition i

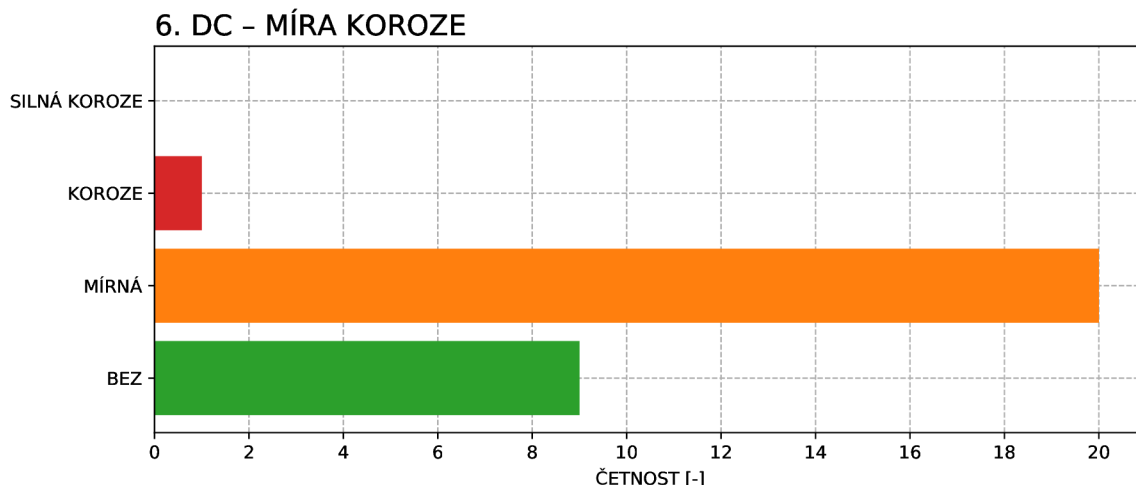
Obrázek 3.40: 6. DC – míra koroze v jednotlivých sondách, bez koroze 9 sond, s mírnou korozí 20 sond, s korozí 1 sonda

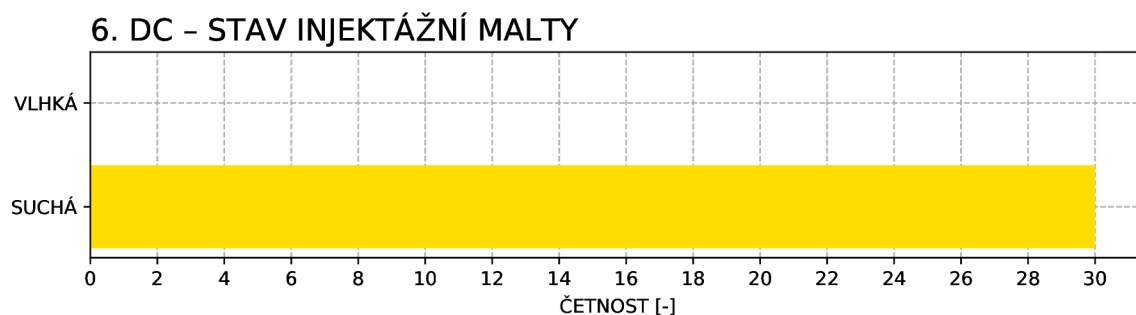
Obrázek 3.41: 6. DC – stav injektážní malty v jednotlivých sondách, suchá injektážní malta ve 30 sondách, vlhká injektážní malta v žádné sondě
