**Diagnostika dřevo-betonového mostu**  
**Diplomová práce**

**Diagnostika dřevo-betonového mostu.**

**Diagnostics of a wood-concrete bridge.**

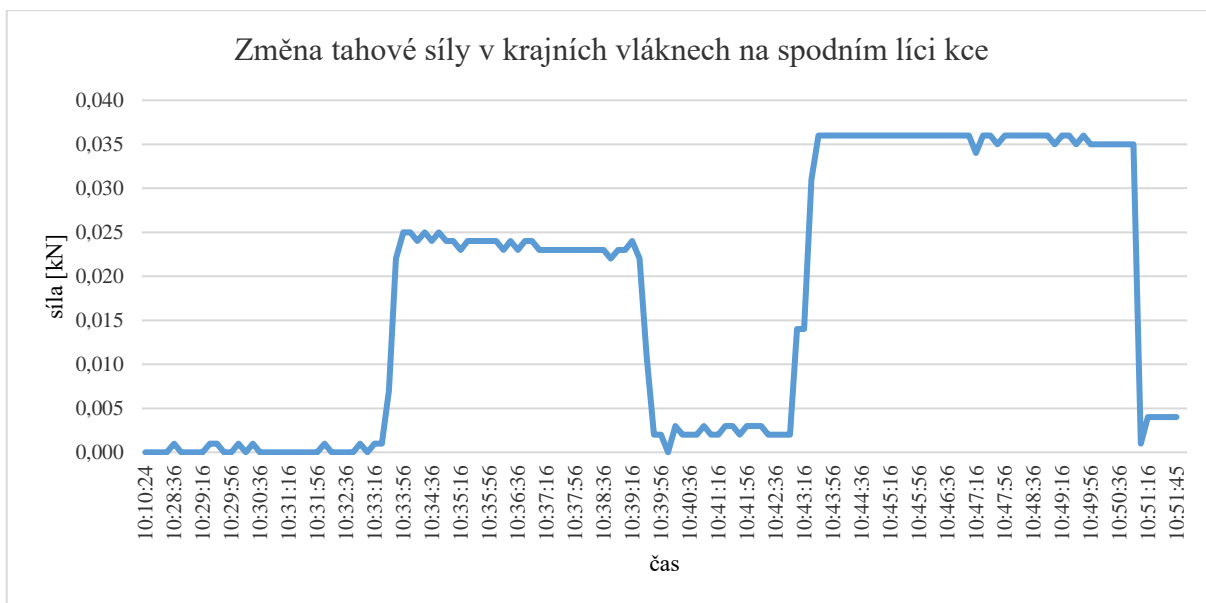
Graf 2 - změna tahové síly v krajních vláknech na spodním líci konstrukce

Graf 2 vyobrazuje naměřená data pomocí strunového tenzometru. Konkrétně popisuje nárůst tahové síly v krajních vláknech LLD trámu na spodním líci mostovky v kN. Při prvním zatěžovacím stavu došlo k maximálnímu nárůstu tahové síly o 0,025 kN. Při druhém zatěžovacím stavu došlo k o něco vyššímu nárůstu, konkrétně 0,036 kN.

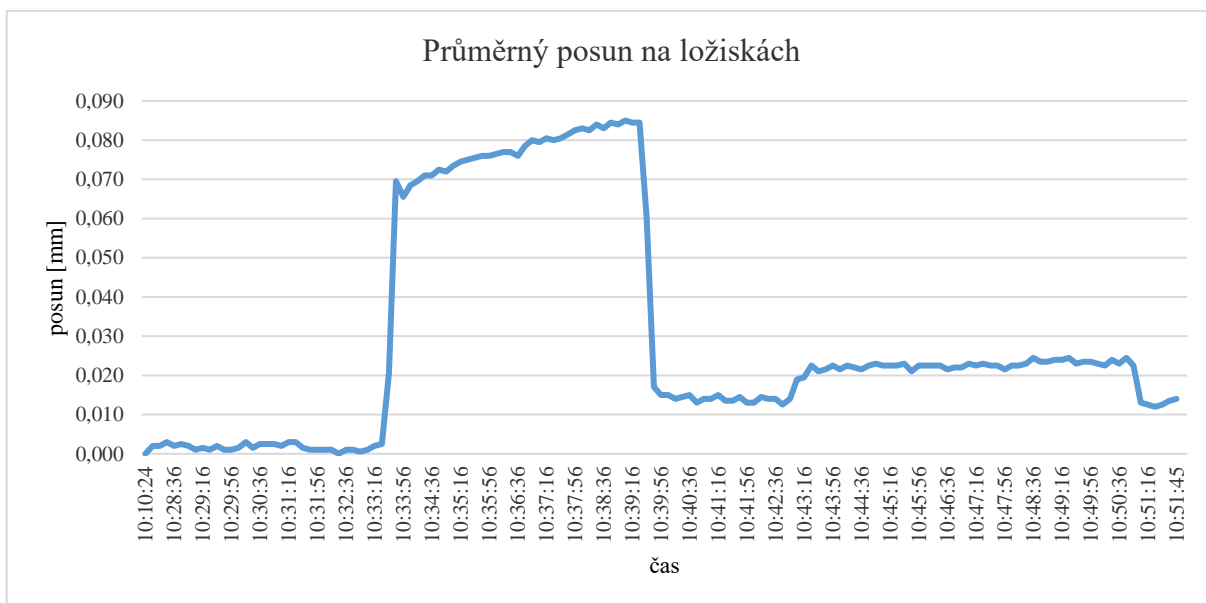
Graf 3 - průměrný posun na ložiskách

Graf 3 popisuje průměrný posun obou snímačů na ložiskách v mm. Popisuje tedy o kolik se lamelová mostovka zatlačila do elastomerového úložného ložiska. Díky elastickému charakteru materiálu ložisek dochází během zatěžovacího stavu 1 k postupnému nárůstu posunu. Nízká hodnota posunu při druhém zatěžovacím stavu je dána tím, že přední nápravy zatěžovacích vozidel se nacházely mimo konstrukci. V bezprostřední blízkosti ložisek se tedy nenacházel žádný zdroj zatížení, k přílišnému posunu zde tedy nedocházelo.

Přestože se jedná o zcela marginální hodnoty posunu, pro přesné zjištění průhybu uprostřed konstrukce je třeba tyto hodnoty odečíst od hodnot naměřených příslušnými čidly.

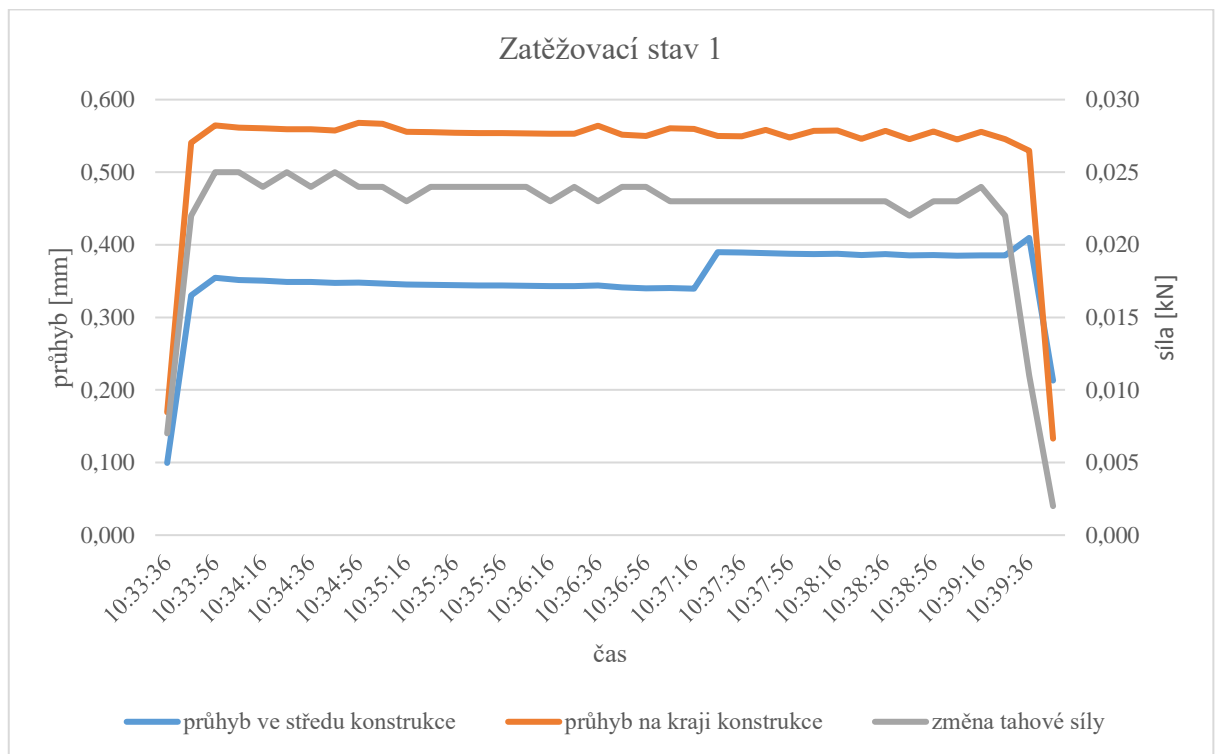
Graf 4 - čistě průhyby při zatěžovacím stavu 1

Čisté průhyby v měřených bodech konstrukce jsou znázorněny v Graf 4. Graf znázorňuje závislost průhybů konstrukce na změně tahové síly v podélné ose mostu. Z grafu je čitelné, že v průběhu tohoto zatěžovacího stavu došlo k výraznějšímu průhybu na kraji konstrukce. Tento fakt je dán zejména umístěním zatěžovacího vozidla, které bylo situováno co možná nejbližší kraji vozovky. Maximální naměřený průhyb dosahuje hodnot okolo 0,55 mm, jedná se tedy o zcela minimální deformaci.

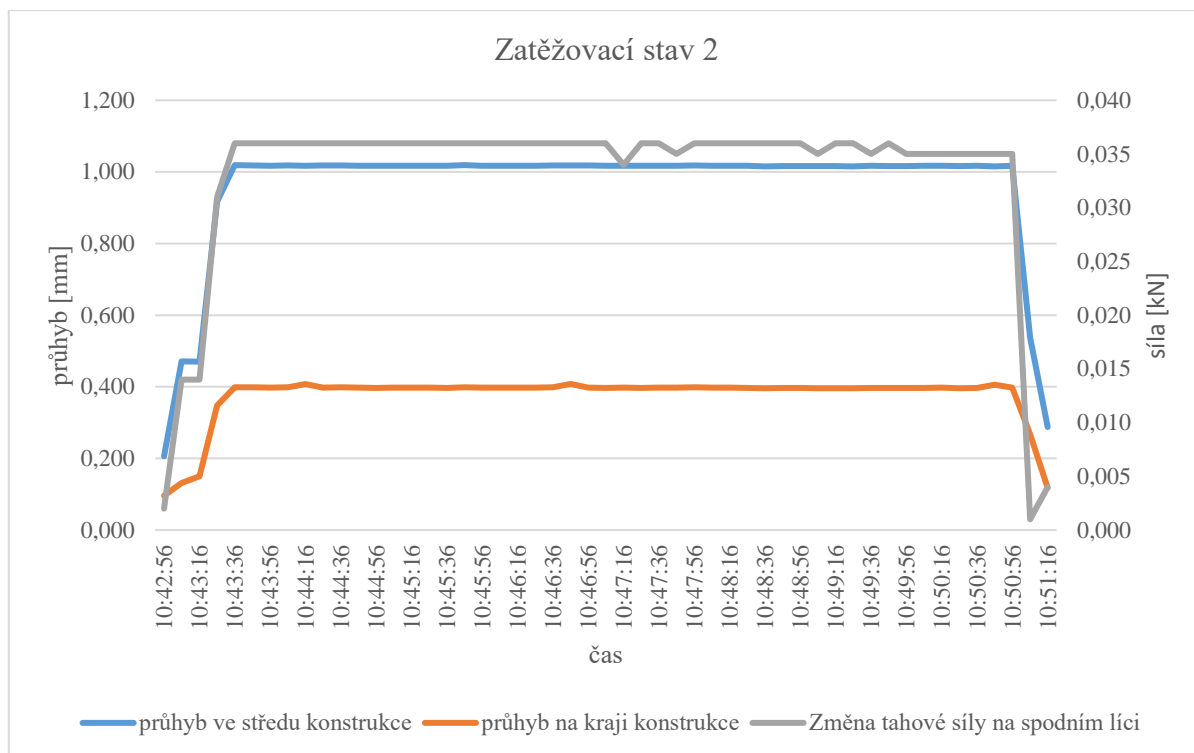
Graf 5 - čisté průhyby při zatěžovacím stavu 2

Graf 5 dále popisuje průhyby během druhého zatěžovacího stavu. V tomto případě byla konstrukce vystavena vyššímu zatížení, z čehož plynou i vyšší hodnoty průhybu. Oproti prvnímu zatěžovacímu stavu, v tomto případě došlo k výraznějšímu průhybu ve středu konstrukce. Tento fakt je dán mimojiné umístění zatěžovacích vozidel přímo na podélnou osu mostu.

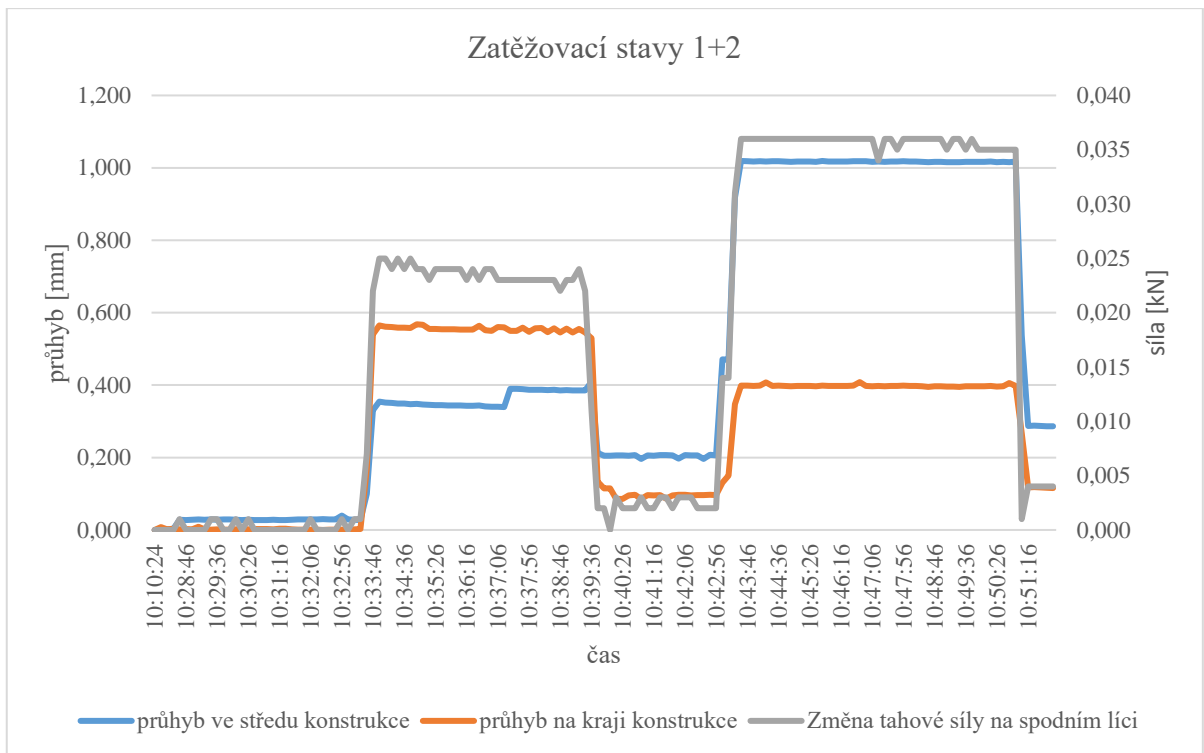
Graf 6 - čisté průhyby během zatěžovací zkoušky

Chování a deformace konstrukce po dobu trvání celé zkoušky popisuje Graf 6. Z tohoto grafu je jasné, že k nejvyšším hodnotám průhybu došlo při druhém zatěžovacím stavu, což bylo díky numerickému výpočtu v kapitole 3.5 očekáváno.

Maximální vypočtený dovolený průhyb byl stanoven na 18 mm. Konstrukce při maximálním zatížení projevila průhyb přibližně pouhý 1 mm. Je tedy zřejmé, že při zatížení řešeného mostu hmotností přibližně 35 tun jsou způsobeny pouze velice malé svislé deformace.

- Zatížení konstrukce hmotností 35 tun nedošlo k výrazným svislým deformacím ani k viditelným poškozením, vzniku trhlin nebo jiných pro mechanickou odolnost důležitých zjevných událostí.
- Naměřené hodnoty ukazují, že konstrukce velmi dobře plní požadavky na mechanickou odolnost a stabilitu.
- Výsledné hodnoty zatížitelnost mostního objektu na základě provedené zatěžovací zkoušky odpovídají těmto hodnotám – normální 35 t.

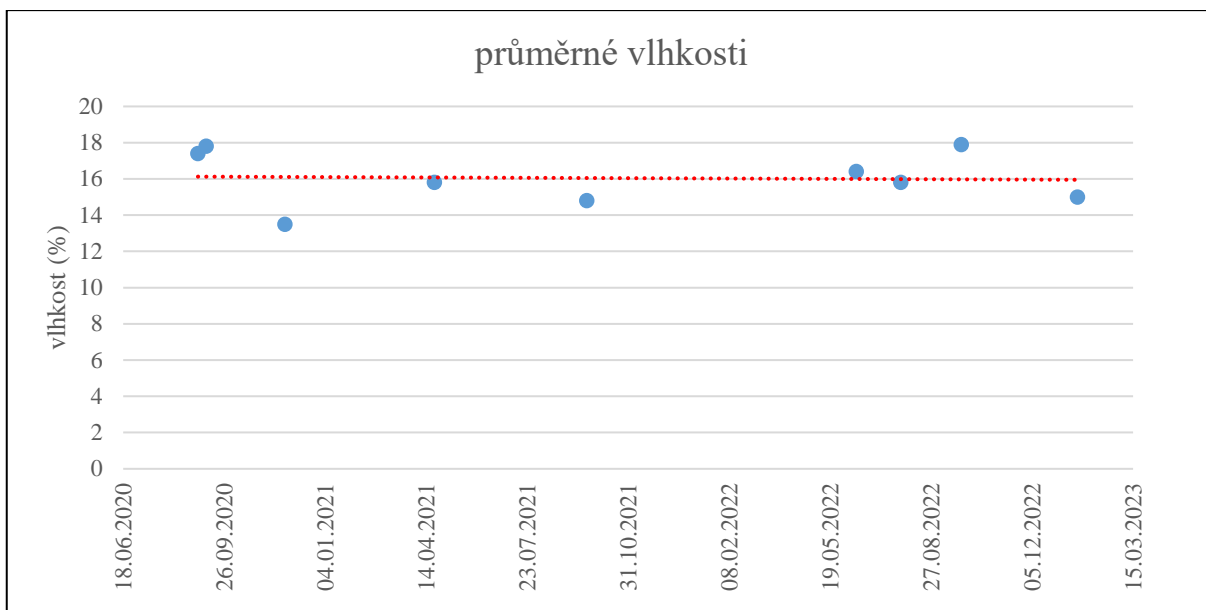
Graf 18 - Průměrné vlhkosti v čase

Na grafu 12 je znázorněn průběh zprůměrovaných hodnot naměřených v jednotlivých termínech. Ze spojnice trendu z grafu je jasně vidět, že vlhkost se dlouhodobě drží kolem hodnoty 16 %.

Jak bylo zmíněno v kapitole 3.1.2, hranice vlhkosti, při které může docházet k napadení dřevěných konstrukcí dřevokazným hmyzem, je 10 %. Udává se však, že naprostá většina zástupců této skupiny degradačních činitelů je aktivních až od hranice 20-25 %. Při vizuální prohlídce taktéž nebyly pozorovány žádné stopy napadení dřevokazným hmyzem, tudíž je možné tvrdit, že z tohoto hlediska je konstrukce v pořádku a napadení dřevokazným hmyzem není v blízké budoucnosti předpokládáno. Stejně tak není důvod k obavám i v případě dřevokazných hub, které jsou aktivní až při hodnotách vlhkosti 18 % a vyšší.
