**Mendelova univerzita v Brně**  
**Lesnická a dřevařská fakulta**

**Stavebně-technický průzkum vodního mlýna v Leskovci  
u Březové a návrh sanačního opatření**

**DIPLOMOVÁ PRÁCE**

Vypracoval:  
Bc. Jakub Orlík

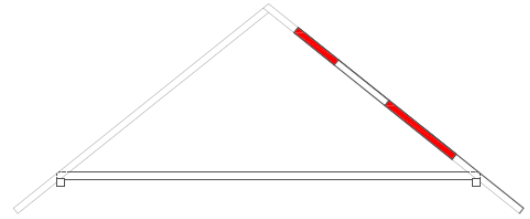
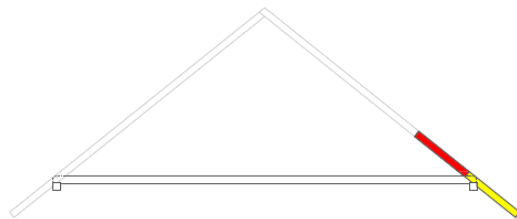
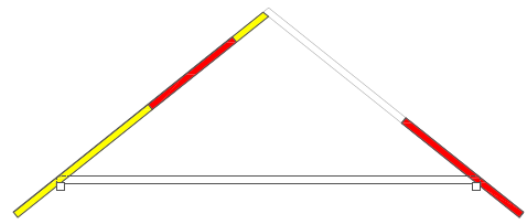
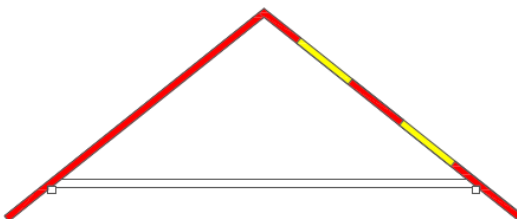
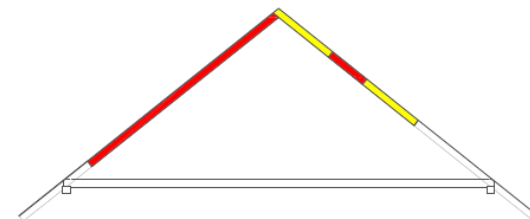
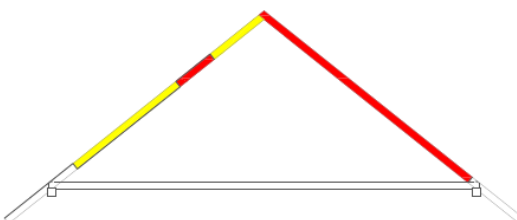
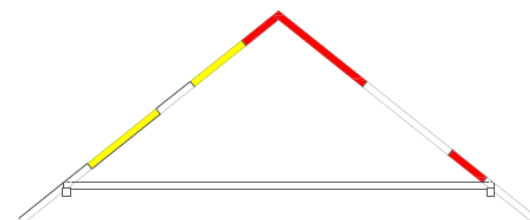
**Obr. 38** Zakreslení stupně poškození v jednotlivých vazbách střešní konstrukce

Zaznamenané výsledky přístroje Arborsonic Decay Detector v tabulce Tab. 9 a Obr. 38 jednoznačně prokazují, jak vážný je stav této části budovy. Celkem konstrukce krovu obsahuje 19 vazeb. Měření se podařilo kvůli dostupnosti u 17 vazeb. Z toho byly u 15 vazeb naměřeny značně snížené hodnoty rychlosti šíření zvuku.
