**PORUCHY NÁSYPOVÝCH TĚLES ŽELEZNIČNÍHO
SPODKU SPOJENÉ S JEJICH POSTUPNÝM
ROZŠIŘOVÁNÍM**

DEFECTS OF RAILWAY EMBANKMENTS RESULTING FROM THEIR WIDENING IN THE PAST

DIPLOMOVÁ PRÁCE

Bc. Ivana Buzgóová

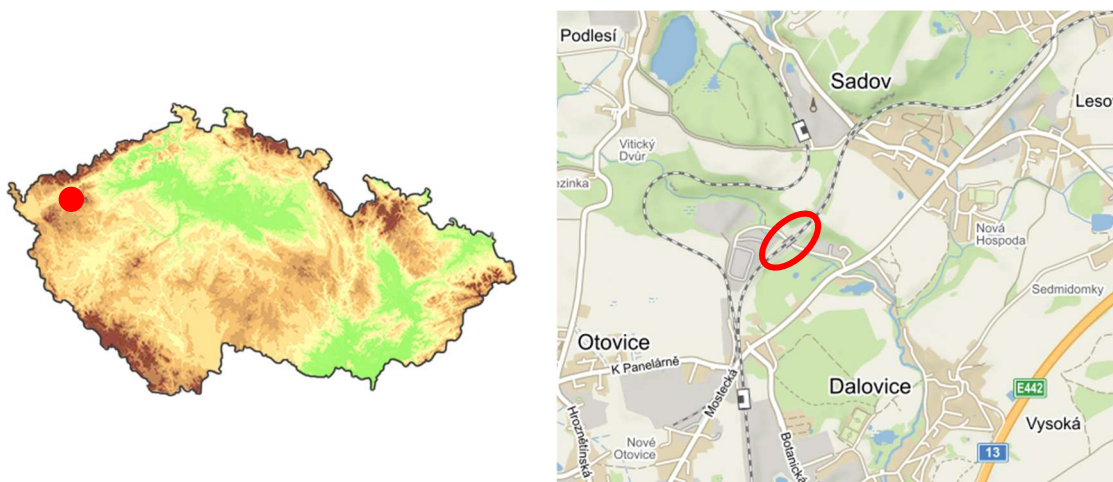
Obrázok 4.1: Miesto zosuvu v úseku Hájek – Dalovice v okrese Karlovy Vary [8].

K zosuvu pôdy došlo presne 14.4.2018. Samotnej katastrofe predchádzali poruchy geometrickej polohy koľaje (ďalej označované ako GPK), ktoré si všimol traťmajster, následkom čoho bola postupne zastavená prevádzka v oboch smeroch a nedošlo k závažnejším škodám na životoch. Traťový úsek však nevykazoval žiadne iné signály vyžadujúce zvýšenú údržbu. K poškodeniu telesa násypu došlo v km 181,7 – 181,8 pod koľajou číslo 2, okrem neho bol poškodený železničný zvršok aj existujúce trakčné vedenie

(pozri Obrázok 4.2 a 4.3) [10]. Násyp, u ktorého došlo k poškodeniu, bol vysoký 11 m. Rozvinul sa rotačný zosuv, pričom výška odtrhovej hrany bola asi 4 m na šírke 60 m a dĺžke asi 35 m. Odhadovaný objem zeminy prekročil hranicu 6 000 m³ [9].

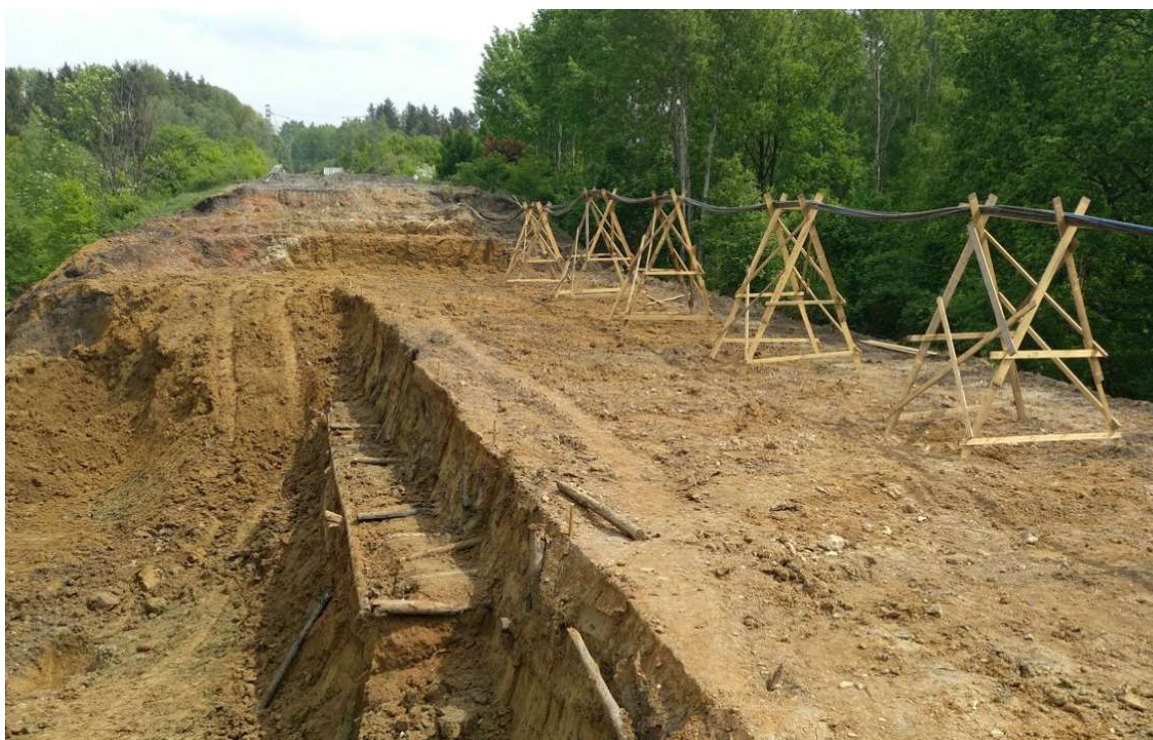
Po demontáži koľajového roštu bol prevedený geofyzikálny prieskum a jadrové vrty, ktoré potvrdili, že okamžité prerušenie prevádzky na trati bolo správnym rozhodnutím. Počas ťažby zosunutých hmôt prebiehala kolektívizácia dát o území. V útrobách násypu boli nájdené drevené lešenia z roku 1873 (pozri Obrázok 4.4) slúžiace k vodorovnej doprave materiálu a taktiež k výstavbe násypu. Zároveň sa tam nachádzali odvodňovacie systémy z roku 1889 (kedy došlo k zdvojkolajneniu trate), šmyková plocha ale aj odvodňovací systém podložia [9].

Obrázok 4.4: Drevené lešenia (tzv. bárkové konštrukcie) z roku 1873 [9].

Prieskum preukázal, že problémy zapríčiňujúce zosuv je možné datovať už do obdobia výstavby telesa násypu. Jedná sa konkrétne o obdobie 19. storočia, kedy bola trať rozšírená z jednokoľajovej na dvojkolejovú a teleso bolo dosypané bez zazubenia svahu, ktorý mal prípadnému zosuvu zabrániť. Lokalita sa taktiež nachádza v zložitých geotechnických pomeroch, do násypu bol použitý nevhodný materiál, ktorý navyše nebol dostatočne zhutnený. Tento materiál do seba natiahol vlhkosť vznikajúcu v podloží, čo v spojení s veľkým zaťažením viedlo k celkovému kolapsu [13]. Zeminy podložia popisuje Obrázok 4.5, podľa neho je násyp tvorený piesčitým ílom (F4 CS) pričom sa pod ním nachádza íl s vysokou plasticitou (F8 CH) [9].

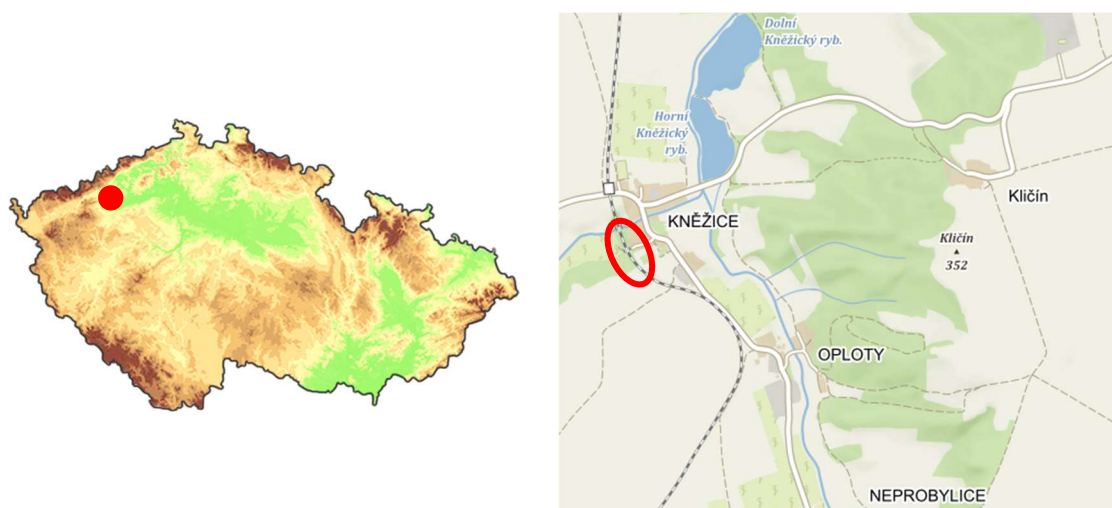
Ďalší problematický úsek sa nachádza v blízkosti obce Kněžice na trati Mladotice – Žatec v okrese Louny (pozri Obrázok 4.11), konkrétne v km 190,150 – 190,300. Prvotný násyp bol vybudovaný pri výstavbe trate, okolo roku 1870, pričom železničná trať v tomto úseku bola spojzdnená až okolo roku 1873. O násype však neexistujú žiadne historické záznamy, z ktorých by bolo možné dohľadať ďalšie údaje [14].

Obrázok 4.11: Problématický úsek pri obci Kněžice v okrese Louny [15].

Násyp mal výšku do 10 m a na úseku boli zaznamenané poruchy GPK na dĺžke asi 50 m (pozri Obrázok 4.12). Viditeľne bolo poškodené aj ľavé krídlo mostu v km 190,286 (pozri Obrázok 4.13). Podľa inklinometrických meraní z roku 2002 (t.j. pred rekonštrukciou) bol zistený náklon násypu východným až juhovýchodným smerom, ten bol badateľný pri povrchu terénu a prenikal až do hĺbky cca 3,5 m. Hodnota vodorovnej deformácie dosahovala 23 mm [16].

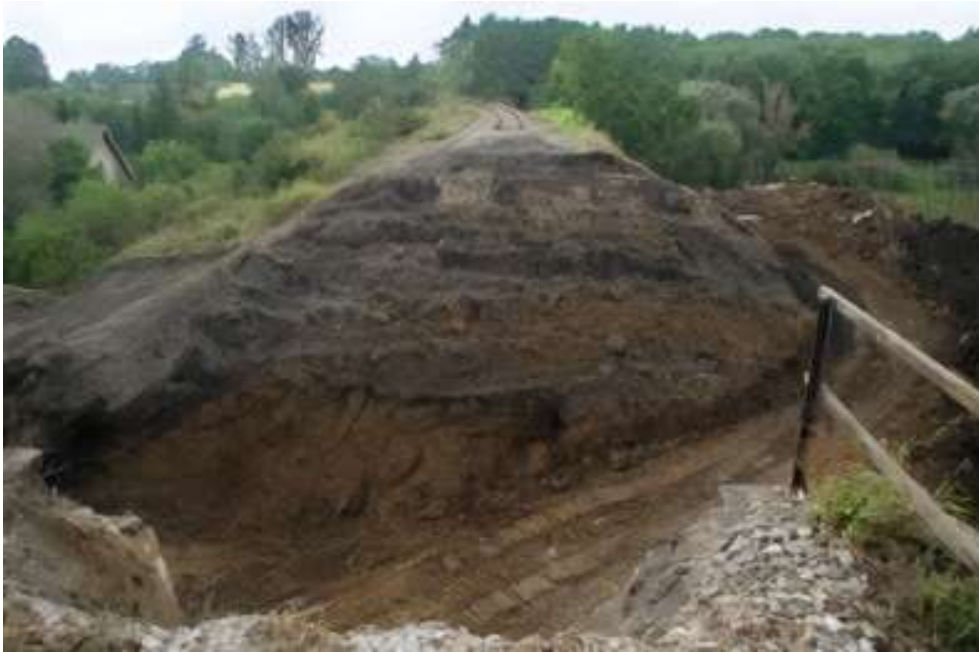
Obrázok 4.14: Postupné odťazovanie telesa násypu [16].

Z hľadiska vhodnosti použitia týchto zemín do konštrukcie násypu a ČSN 73 6133 sú tieto zeminy vhodné iba podmienene. Na základe získaných poznatkov bolo v rámci sanácie navrhnuté vybudovanie opornej lavice a zároveň navrhnutý monitoring oblasti. K sanácií tohto úseku došlo v roku 2003. Keďže bol násyp vystavaný na neupravenom podloží z ílovitých a hlinitých zemín tried F7 a F8, navyše objemovo nestálych, nový návrh pozostával z kompletného odťaženia násypu až po úroveň základovej škáry (pozri Obrázok 4.14). Násyp bol následne vybudovaný nanovo po vrstvách z pôvodných zemín zlepšených vápnom. Nasýtenie zemín násypu vodou spôsobilo degradáciu šmykových a deformačných parametrov zemín. Čelo násypu bolo vystužené pomocou geotextílie z polypropylénu. Kvôli poškodenému krídlu mostu (pozri obrázok 4.15) bolo cieľom obmedziť zemný tlak na neho pôsobiaci, to sa previedlo vytvorením vyľahčenej zóny (asi 2,0 m) pri krídlu mostu,

do ktorej bolo použité ľahké keramické kamenivo (Liapor). Rekonštrukcia samotného mostného krídla (Obrázok 4.18) bola prevedená až po vystavaní nového násypu (pozri Obrázok 4.16 a Obrázok 4.17) [16].

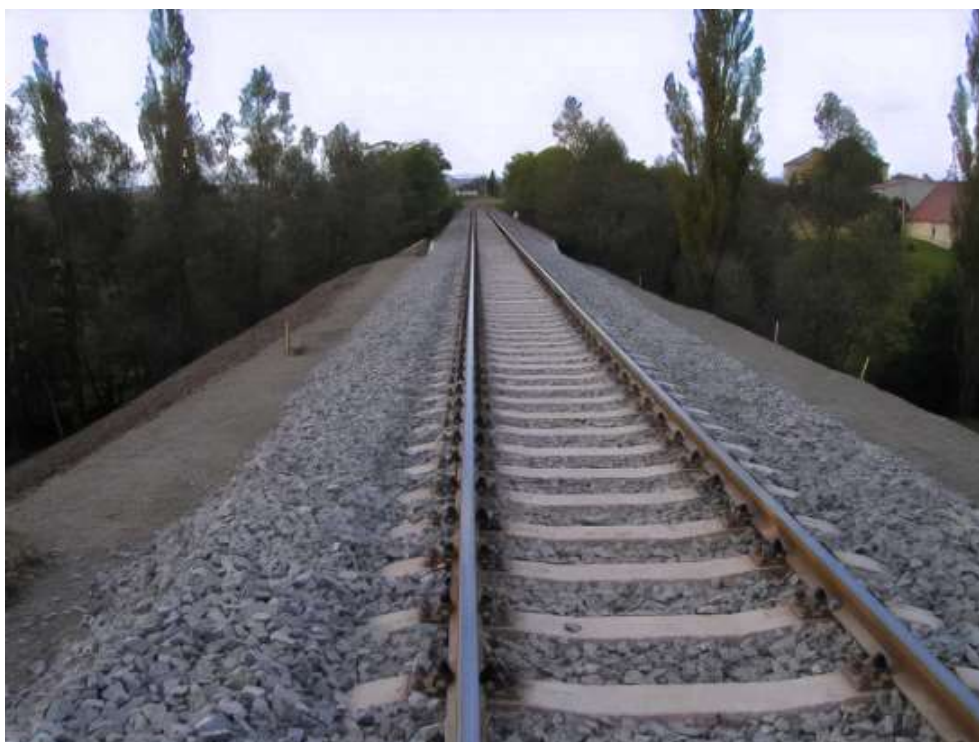
Obrázok 4.16: Pohľad na železničný zvršok a násyp po dokončení [16].

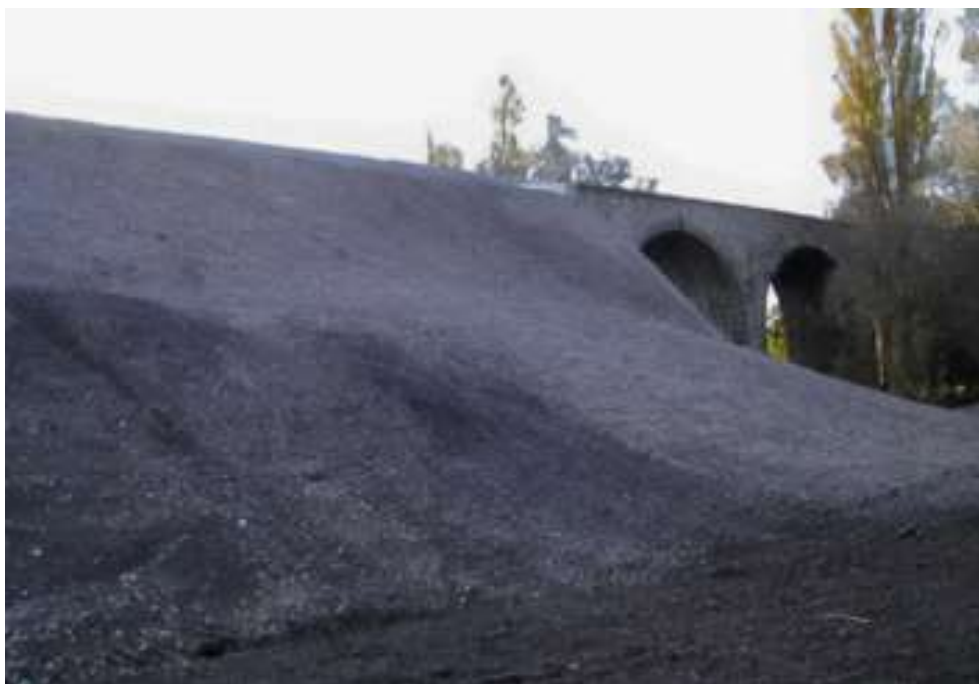
Pri kontrolnom meraní inklinometrom v roku 2006 bola hodnota vodorovnej deformácie 5 mm, a to od posledného merania po dokončení sanácie v decembri roku 2003. V hlbších častiach násypu (3,5 až 10,5 m) namerané hodnoty deformácií nepresiahli odchýlku, ktorá udáva presnosť tejto metódy [16].

Obrázok 4.17: Nové násypové teleso [16].

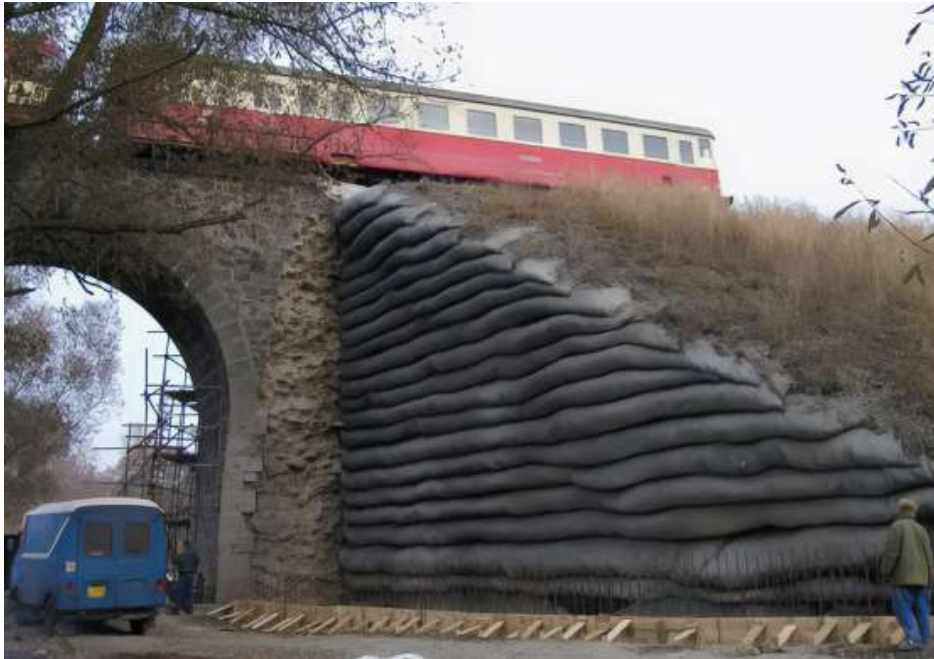
Obrázok 4.18: Odbúrané krídlo mostu pred finálnym dokončením [16].

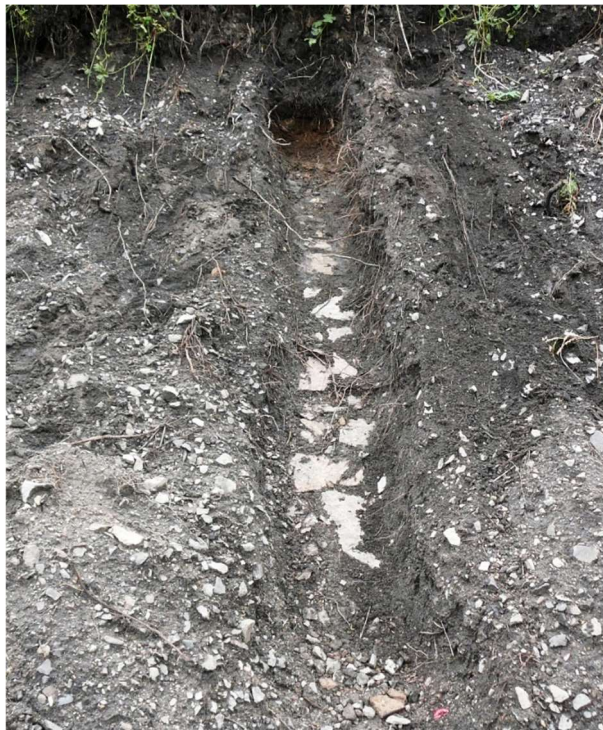
Po povodniach v roku 2013 došlo k lokálnemu zosuvu svahu násypového telesa. Po dobu prevádzky sa na pôvodných svahoch násypu, aj kvôli čisteniu koľajového lôžka, nahromadili presypy nevhodných materiálov, na ktorých bol osadený gabionový múr. Ten mal slúžiť na podchytenie štrkového materiálu, no vykazoval známky nestability a zosúval sa po svahu pôvodného násypu poškodeného povodňami. Na pôvodný svah bola kedysi

uložená kamenná rovnanina, ktorá vytvorila dokonalú šmykovú plochu a umožnila tak zosuv prisypaných materiálov. Koruna násypu už ďalej nespĺňala normové parametre šírky pláne telesa železničného spodku [18].

Inžiniersko-geotechnický prieskum bol prevedený formou 7 prieskumných rýh a preukázal výskyt kamennej rovnaniny (pozri Obrázok 4.20 a Obrázok 4.21). Toto kamenné opevnenie bolo overené v hĺbke približne 40 až 80 cm na celom skúmanom úseku. Ďalej popisoval podložie, ktoré je tvorené prevažne zvetranými pararulami pripomínajúcimi hrubší štrk s kameňmi a prímiesou jemnozrnnej zeminy (G3 G-F). Aktívnu zónu, o mocnosti asi 2 m, tvoria opäť pararuly silno zvetrané až rozložené charakteru silno hlinitého až ílovitého piesku s úlomkami celistvej horniny (S4 SM). Balast, odpadná zemina po čistení koľajového lôžka, pokrýva svahy telesa a je tvorená hlinitým štrkom [18]. Uloženie vrstiev je zobrazené aj na Obrázku 4.22.

Obrázok 4.20: . Viditeľné opevnenie pôvodného telesa dráhy [18].

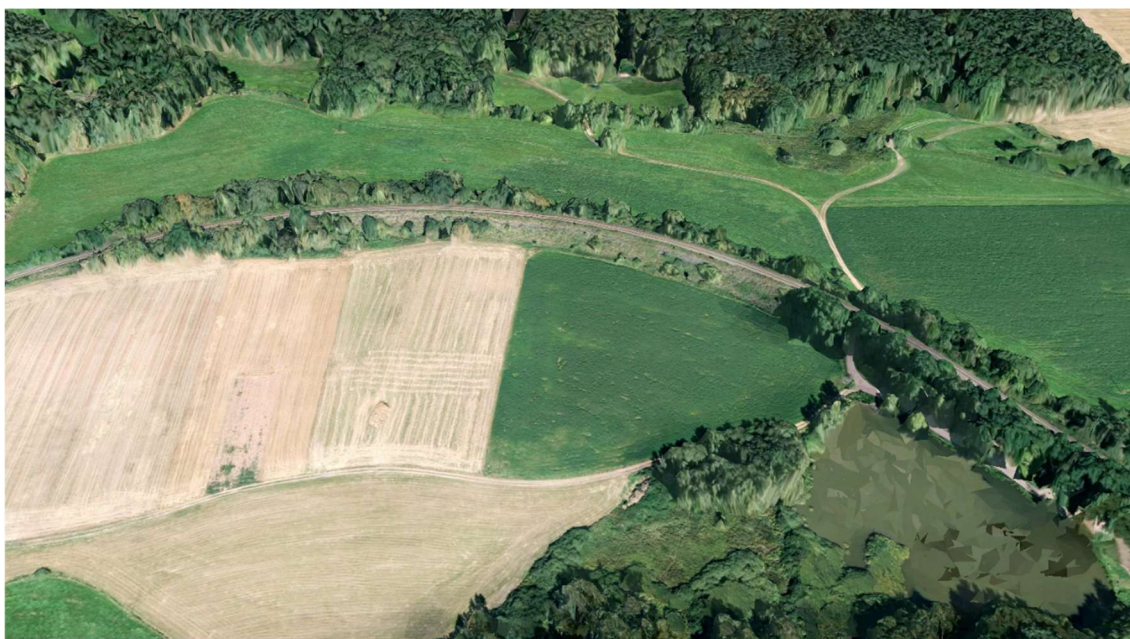
Ďalší násyp v havarijnom stave sa nachádza v Plzenskom kraji, v obci Pastuchovice na jednokolejnej trati Plzeň – Žatec, konkrétne v km 150,700 – 151,435 (pozri Obrázok 4.24 a Obrázok 4.25). Ten bol vystavaný už pred viac než 150 rokmi, a to okolo rokov 1871 – 1872. Z historického hľadiska neexistujú komplexné záznamy o tomto telese. Jediným záznamom je ten z roku 1981, keby bol na tomto úseku detegovaný zosuv svahu za železničným mostom v staničení km 151,133 [20].

S novými požiadavkami na trať v minulosti sa tento násyp stal postupne nevyhovujúcim a bolo nutné zabezpečiť jeho opravu. Sanácia bola prevedená škvarovými prísypmi (zeminy triedy S3 a G3 G-F) alebo vystavaním priťažovacích lavíc z lomového kameňa (materiál triedy G4 s kamenitou prímiesou), čo pravdepodobne spôsobilo súčasnú nepriaznivú situáciu v danej oblasti a nevyhovujúci stav násypového telesa. V tomto úseku tiež dochádzalo k opakujúcim sa poklesom telesa násypu, ktoré spôsobili rozpad GPK v km 150,700 – 151,435 [21].

Obrázok 4.25: Letecká 3D snímka problematického úseku v obci Pastuchovice [22].

V rámci sanácie bolo navrhnuté nové vedenie trasy, ktorého úlohou bola optimalizácia zaťaženia násypu a smerových pomerov. Bol odstránený existujúci železničný zvršok aj odťažované koľajové lôžko a prísypy z koruny násypu. Ďalej bola navrhnutá úprava sklonu zemnej pláne. Neúnosnosť podložia bola ošetrená výmenou materiálu podložia za vhodnejší s pridaním netkanej geotextílie v prvej časti úseku. V ostatných častiach úseku boli prevedené štrkové piliere D500 metódou replacement či navrhnutá realizácia priťažovacích lavíc [23].

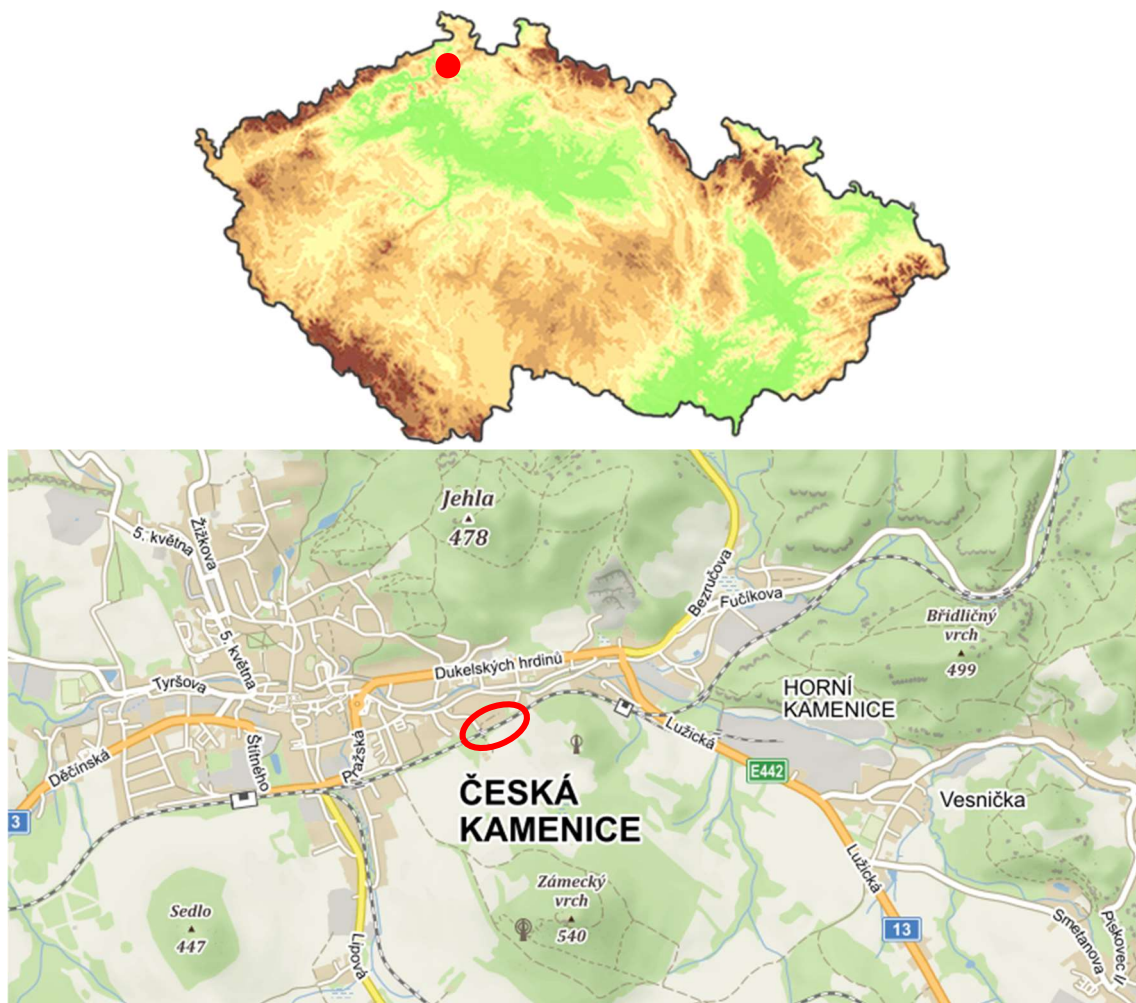
V roku 2010 bol v danom úseku prevedený inžinierskogeologický prieskum kvôli deformáciám zemného telesa a ich poškodeniu eróznymi procesmi. Problémy v oblasti nastali po výdatných dažďoch v lete toho istého roku a sprievodnou povodňou na rieke Kamenice [28]. K ďalším pohybom došlo v roku 2017, jednalo sa o svahový pohyb blízko ulice Havlíčkova v obci Česká Kamenice (pozri Obrázok 7.1). Problematický je úsek v staničení km 25,908 – 25,925, k zosunu došlo na ľavej strane násypu (v smere staničenia) vysokého asi 6 metrov.

Obrázok 7.1: Riešená lokalita v obci Česká Kamenice [29].

V rámci topenia snehovej pokrývky na jar 2017 došlo k vzniku zosuvu. Po prevedení dokumentácie bolo zistené dlhodobé sýtenie materiálov násypového telesa vodou. Materiál tvoriaci násypové teleso je prevažne zložený z plastických ílov, ktoré pôsobením vody môžu degradovať. K vlhnutiu zemín dochádza pravdepodobne skrz štrkové piliere, ktoré sa neukázali ako vhodné sanačné opatrenie. Sýteniu nešťastne napomáha aj nefunkčné odvodnenie, pretože voda bola odvádzaná pomocou žľabov do nefunkčného priepustu v km 25,897. Pôsobenie povrchovej aj podzemnej vody zvyšuje vlhkosť v zeminách a zároveň znižuje jej deformačné charakteristiky. V problematickom úseku dochádza k deformáciám GPK, ktoré (podľa meraní) vznikajú ako kombinácia stlačovania prevlhčených zemín a pohybov v podloží násypu. Aj keď najnovší prieskum lokality neoveril polohu šmykovej plochy, nie je možné vylúčiť, že nenastanú ďalšie svahové pohyby väčších pomerov [30]. Obrázky 7.2, 7.3 a 7.4 dokumentujú súčasný stav v okolí železničnej trate po zosuve. Pre názornosť je obrázková dokumentácia prevedená z rôznych uhlov. Obrázok 7.5 približuje poškodenie vzniknuté svahovými pohybmi. Mieru poškodenia dostatočne naznačuje pozostatok pôvodného kamenného obloženia svahu, ktoré bolo prevedené po sanácií štrkovými piliermi, kedy prebehla sanácia úseku spojená s výmenou železničného zvršku. Celkovým problémom územia je pravdepodobne voda, ktorá zmáča aj rozsiahle výbehy poľnohospodárskej zveri po pravej strane trate (v smere staničenia), ktoré je vidieť na Obrázku 7.6.

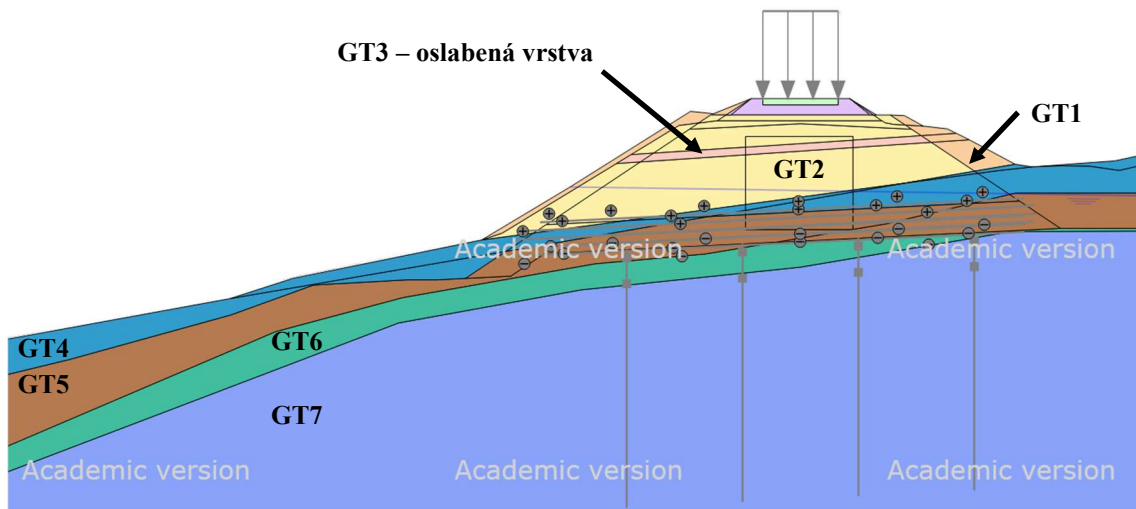
Obrázok 7.8: Rozloženie vrstiev pôvodného násypu.

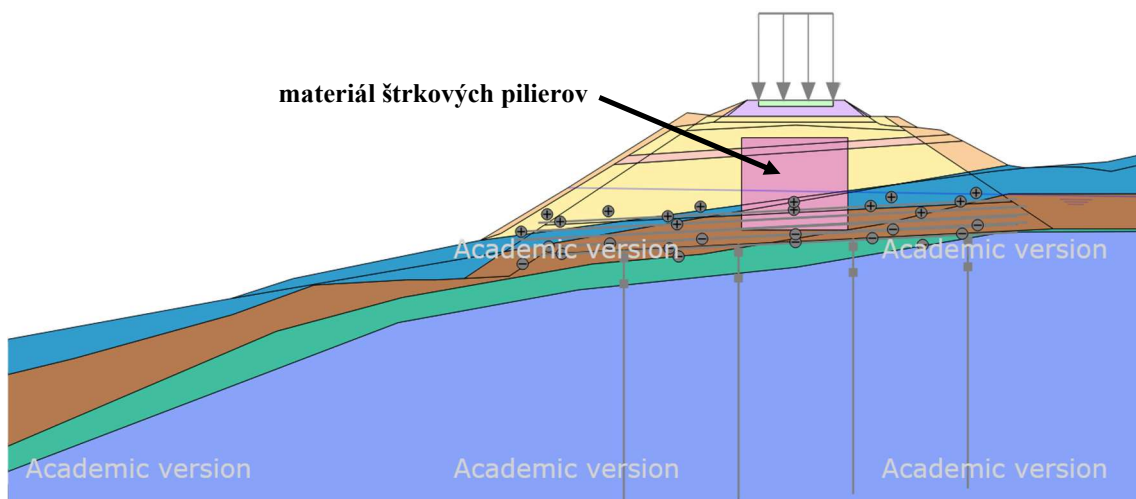
Obrázok 7.9: Rozloženie vrstiev násypu zlepšeného štrkovými piliermi.

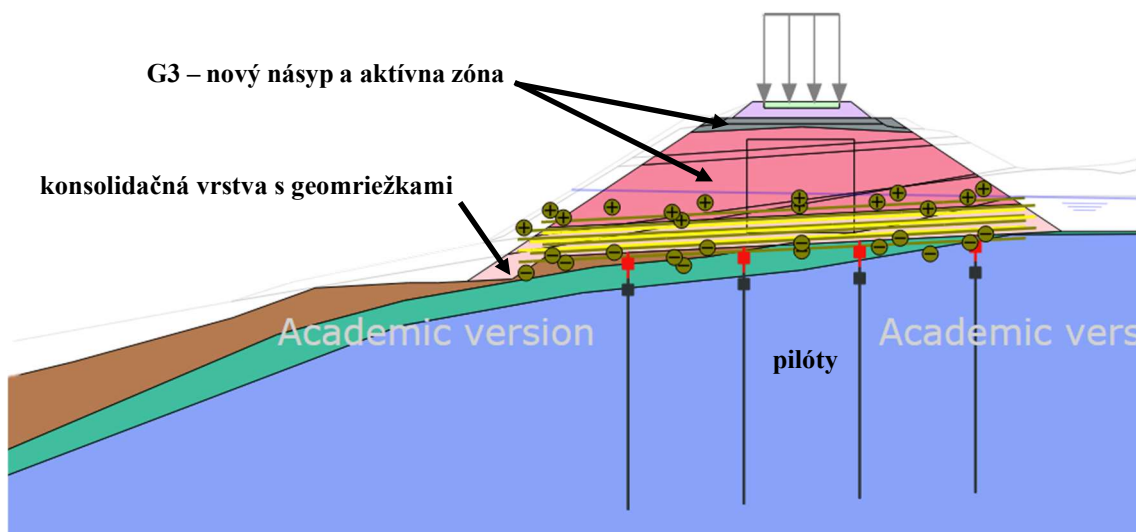
Obrázok 7.10: Rozloženie vrstiev novo navrhnutého násypu a jednotlivých sanačných prvkov.

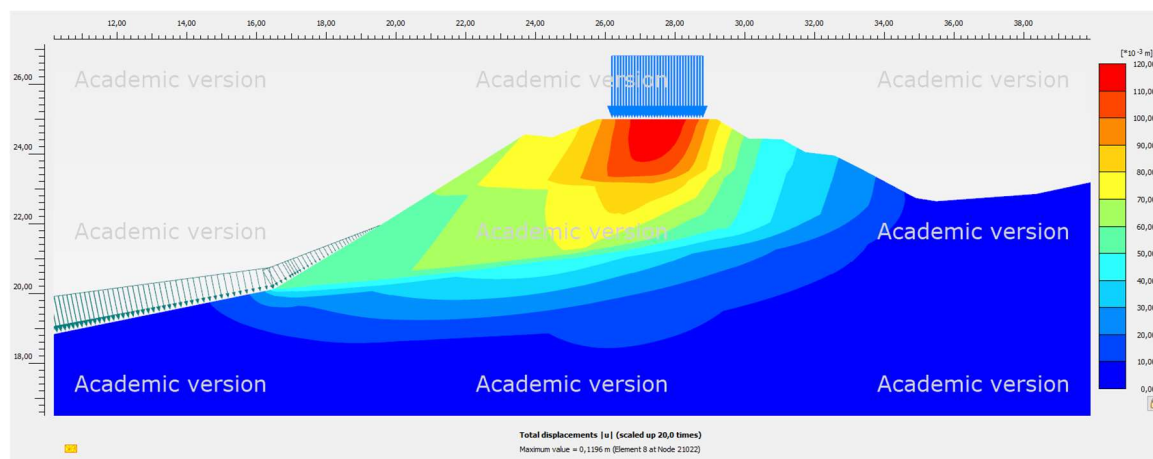
Nasledujúci Obrázok 7.11 zobrazuje celkové posuny v prípade násypu zlepšeného štrkovými piliermi, Obrázok 7.12 poukazuje na celkové posuny v prípade novej sanácie. Celková deformácia telesa násypu po prevedení sanácie by podľa výpočtu nemala prekročiť hodnotu 29,41 mm. Ďalej sú zobrazené izoplochy vyčerpaných šmykových pevností pre fázy 8 a 13 (pozri Obrázky 7.13 a 7.14) a poloha kritickej šmykovej plochy pre fázu 9 (pozri Obrázok 7.15).

Obrázok 7.11: Celkové posuny $|u|$ pre fázu 8 (násyp zlepšený štrkovými piliermi zaťažený dopravou).

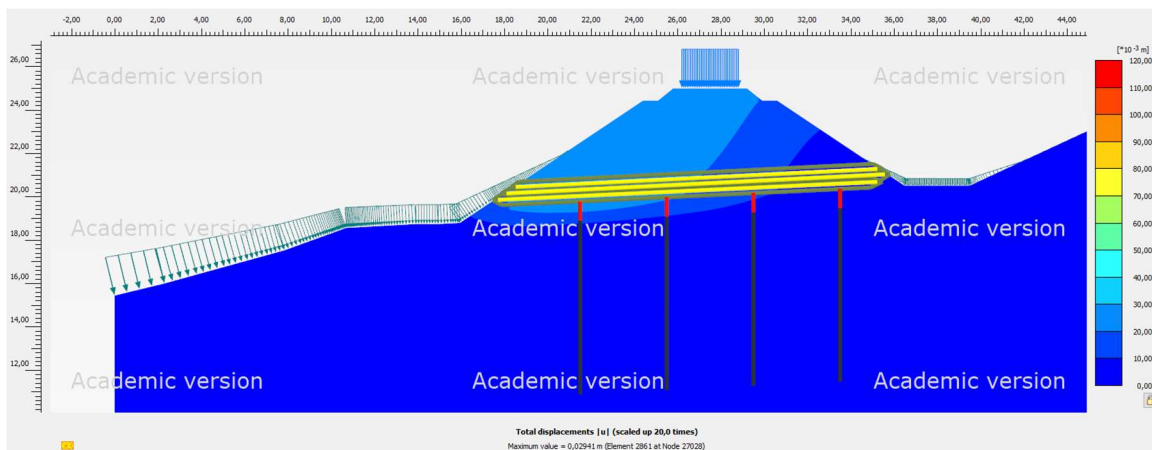
Obrázok 7.12: Celkové posuny $|u|$ pre fázu 13 (nový stav po zaťažení dopravou).

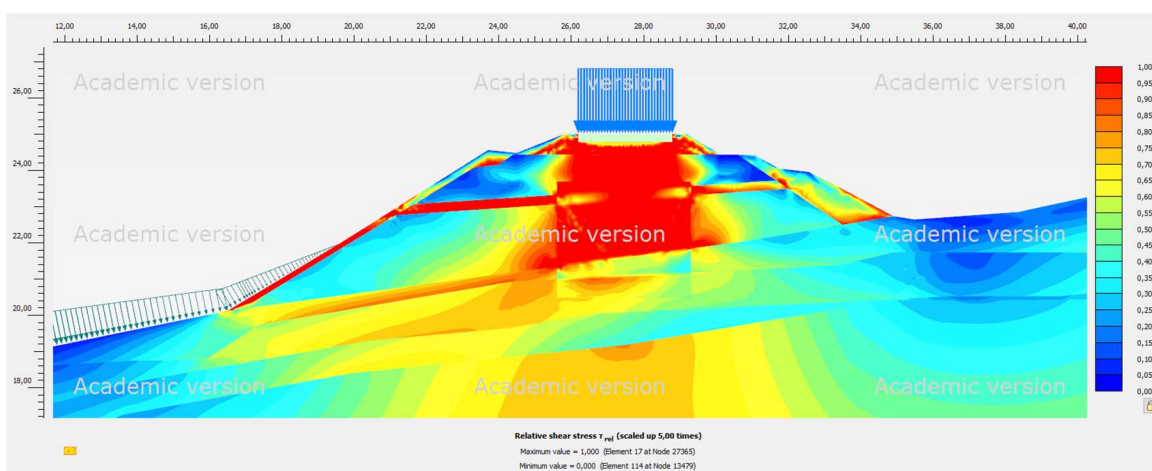
Obrázok 7.13: Izoplchy vyčerpania šmykových pevností (relatívne hodnoty) τ_{rel} pre fázu 8 (násyp zlepšený štrkovými piliermi zaťažený dopravou).

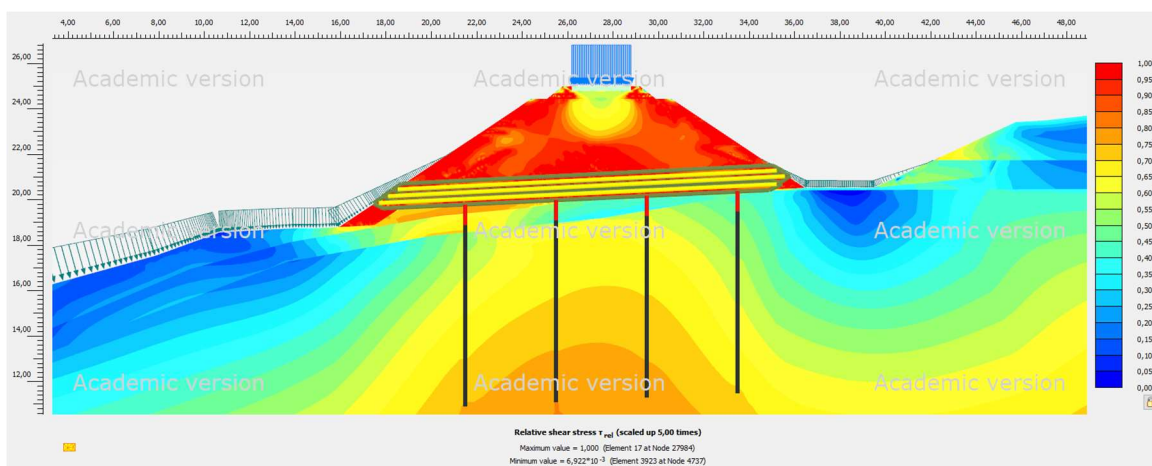
Obrázok 7.14: Izoplchy vyčerpania šmykových pevností (relatívne hodnoty) τ_{rel} pre fázu 13 (nový stav po zaťažení dopravou).

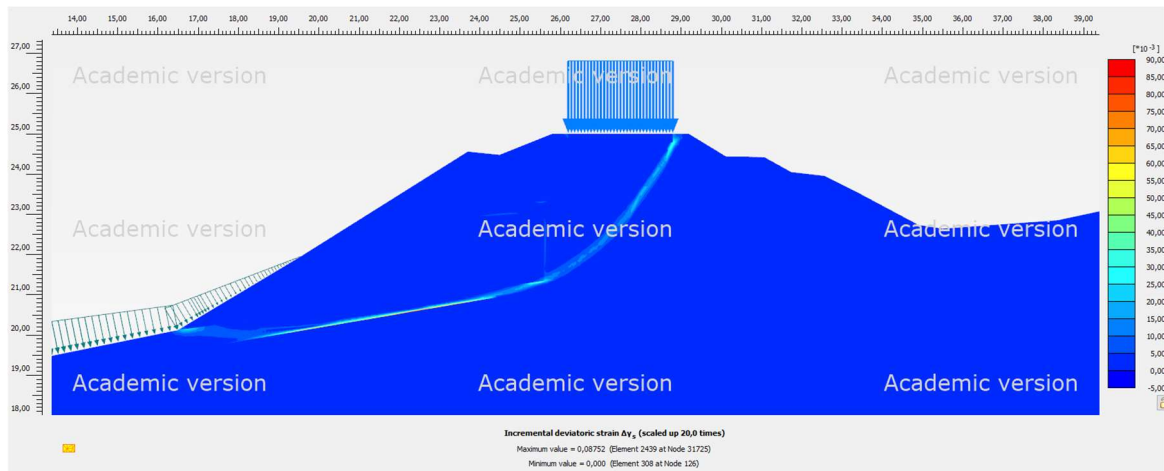
Fáza	Názov fázy	Stupeň stability
3	Pôvodný násyp ST	1,758
5	Pôvodný násyp + doprava ST	1,139
7	Štrkové piliere ST	1,611
9	Štrkové piliere + doprava ST	1,148
12	Nový stav ST	1,756
14	Nový stav + doprava ST	1,319

Obrázok 7.15: Poloha kritickej šmykovej plochy pre fázu 9 (stabilita násypu zlepšeného štrkovými piliérmi po zaťažení dopravou), identifikovaná zobrazením deviatorického pretvorenia $\Delta\gamma_s$.
