PORUCHY NÁSYPOVÝCH TĚLES ŽELEZNIČNÍHO SPODKU SPOJENÉ S JEJICH POSTUPNÝM ROZŠIŘOVÁNÍM

DEFECTS OF RAILWAY EMBANKMENTS RESULTING FROM THEIR WIDENING IN THE PAST

DIPLOMOVÁ PRÁCE

MASTER'S THESIS

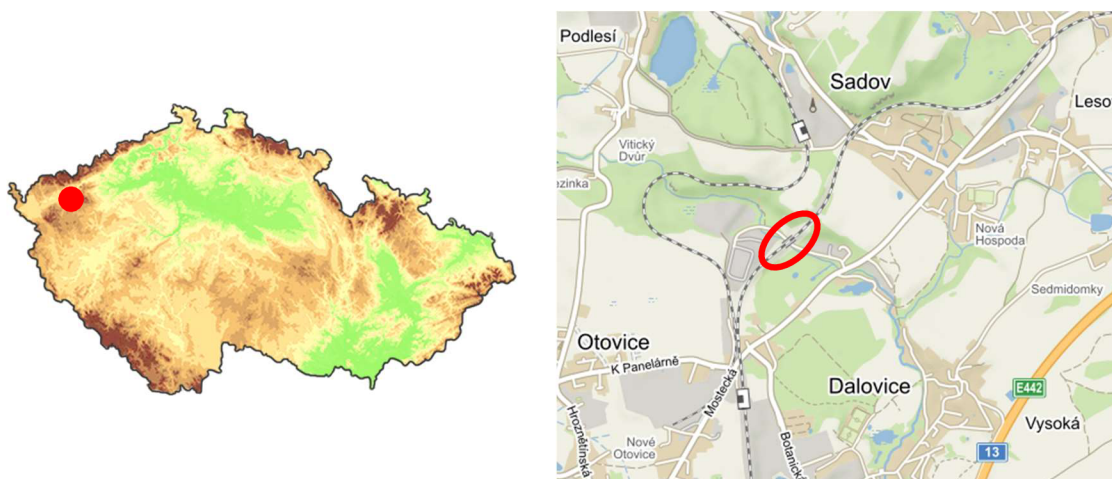
Obrázok 4.1: Miesto zosuvu v úseku Hájek – Dalovice v okrese Karlovy Vary [8].

K zosuvu pôdy došlo presne 14.4.2018. Samotnej katastrofe predchádzali poruchy geometrickej polohy koľaje (ďalej označované ako GPK), ktoré si všimol traťmajster, následkom čoho bola postupne zastavená prevádzka v oboch smeroch a nedošlo k závažnejším škodám na životoch. Traťový úsek však nevykazoval žiadne iné signály vyžadujúce zvýšenú údržbu. K poškodeniu telesa násypu došlo v km 181,7 – 181,8 pod koľajou číslo 2, okrem neho bol poškodený železničný zvršok aj existujúce trakčné vedenie

(pozri Obrázok 4.2 a 4.3) [10]. Násyp, u ktorého došlo k poškodeniu, bol vysoký 11 m. Rozvinul sa rotačný zosuv, pričom výška odtrhovej hrany bola asi 4 m na šírke 60 m a dĺžke asi 35 m. Odhadovaný objem zemin prekročil hranicu 6 000 m³ [9].

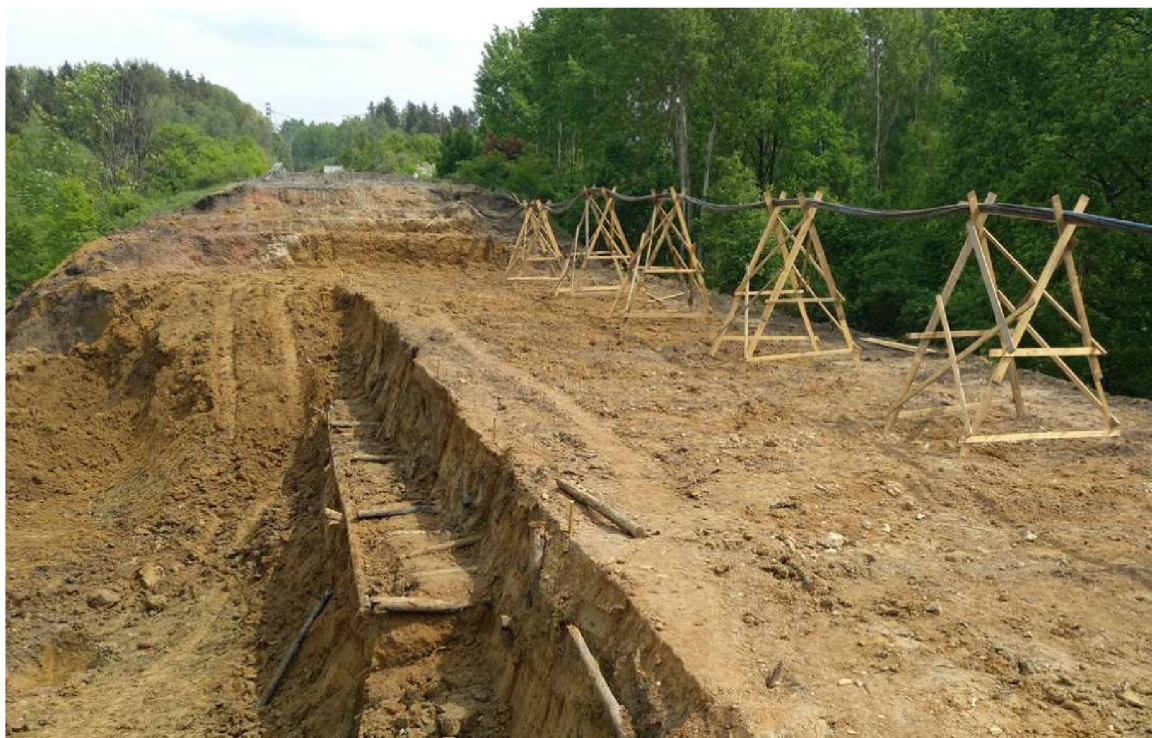
Po demontáži koľajového roštu bol prevedený geofyzikálny prieskum a jadrové vrty, ktoré potvrdili, že okamžité prerušenie prevádzky na trati bolo správnym rozhodnutím. Počas ťažby zosunutých hmôt prebiehala kolektívizácia dát o území. V útrobách násypu boli nájdené drevené lešenia z roku 1873 (pozri Obrázok 4.4) slúžiace k vodorovnej doprave materiálu a taktiež k výstavbe násypu. Zároveň sa tam nachádzali odvodňovacie systémy z roku 1889 (kedy došlo k zdvojkolajneniu trate), šmyková plocha ale aj odvodňovací systém podložia [9].

Obrázok 4.4: Drevené lešenia (tzv. bárkové konštrukcie) z roku 1873 [9].

Prieskum preukázal, že problémy zapríčiňujúce zosuv je možné datovať už do obdobia výstavby telesa násypu. Jedná sa konkrétne o obdobie 19. storočia, kedy bola trať rozšírená z jednokoľajovej na dvojkolejovú a teleso bolo dosypané bez zazubenia svahu, ktorý mal prípadnému zosuvu zabrániť. Lokalita sa taktiež nachádza v zložitých geotechnických pomeroch, do násypu bol použitý nevhodný materiál, ktorý navyše nebol dostatočne zhutnený. Tento materiál do seba natiahol vlhkosť vznikajúcu v podloží, čo v spojení s veľkým zaťažením viedlo k celkovému kolapsu [13]. Zeminu podložia popisuje Obrázok 4.5, podľa neho je násyp tvorený piesčitým ílom (F4 CS) pričom sa pod ním nachádza íl s vysokou plasticitou (F8 CH) [9].

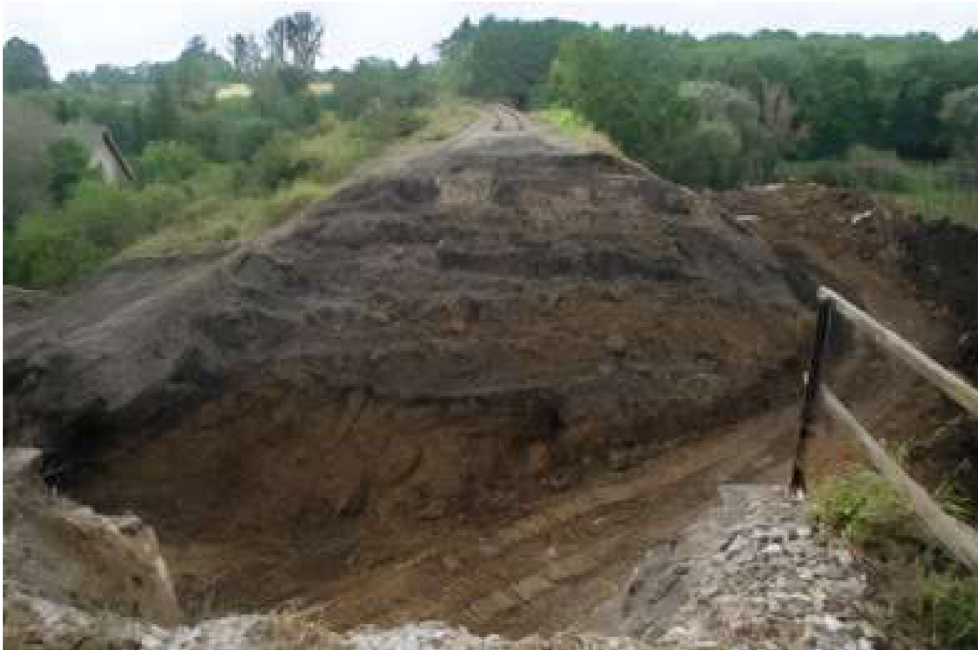
Obrázok 4.14: Postupné odt'azovanie telesa násypu [16].

Z hľadiska vhodnosti použitia týchto zemín do konštrukcie násypu a ČSN 73 6133 sú tieto zeminy vhodné iba podmienene. Na základe získaných poznatkov bolo v rámci sanácie navrhnuté vybudovanie opornej lavice a zároveň navrhnutý monitoring oblasti. K sanácií tohto úseku došlo v roku 2003. Keďže bol násyp vystavaný na neupravenom podloží z ílovitých a hlinitých zemín tried F7 a F8, navyše objemovo nestálych, nový návrh pozostával z kompletného odťaženia násypu až po úroveň základovej škáry (pozri Obrázok 4.14). Násyp bol následne vybudovaný nanovo po vrstvách z pôvodných zemín zlepšených vápnom. Nasýtenie zemín násypu vodou spôsobilo degradáciu šmykových a deformačných parametrov zemín. Čelo násypu bolo vystužené pomocou geotextílie z polypropylénu. Kvôli poškodenému krídlu mostu (pozri obrázok 4.15) bolo cieľom obmedziť zemný tlak na neho pôsobiaci, to sa previedlo vytvorením vyľahčenej zóny (asi 2,0 m) pri krídle mostu,

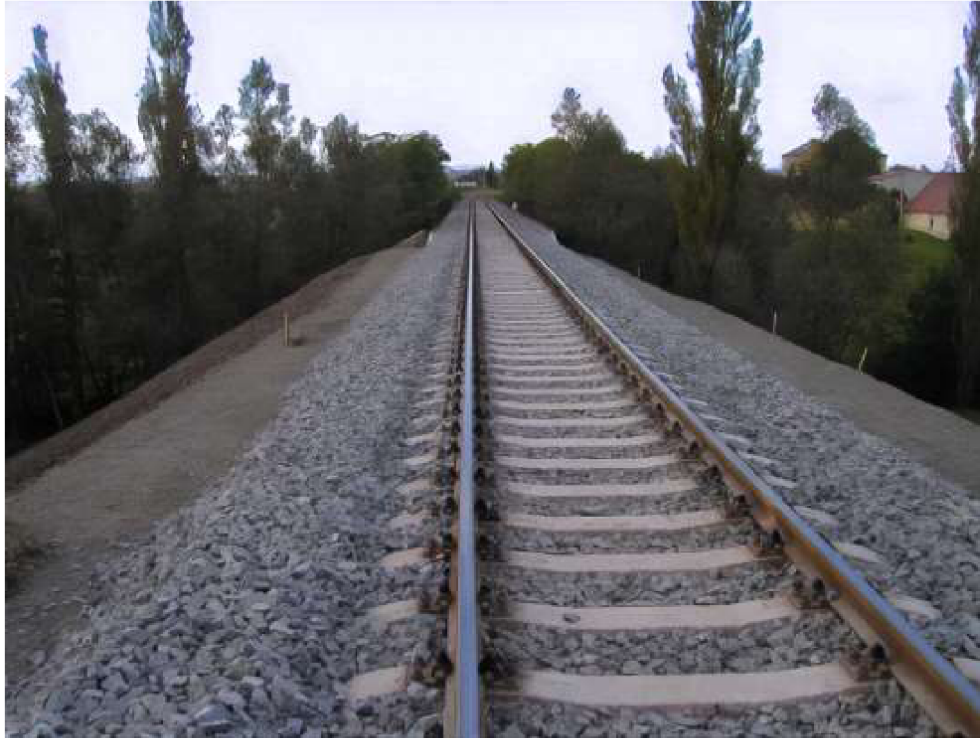
Obrázok 4.16: Pohľad na železničný zvršok a násyp po dokončení [16].

Pri kontrolnom meraní inklinometrom v roku 2006 bola hodnota vodorovnej deformácie 5 mm, a to od posledného merania po dokončení sanácie v decembri roku 2003. V hlbších častiach násypu (3,5 až 10,5 m) namerané hodnoty deformácií nepresiahli odchýlku, ktorá udáva presnosť tejto metódy [16].

do ktorej bolo použité ľahké keramické kamenivo (Liapor). Rekonštrukcia samotného mostného krídla (Obrázok 4.18) bola prevedená až po vystavaní nového násypu (pozri Obrázok 4.16 a Obrázok 4.17) [16].

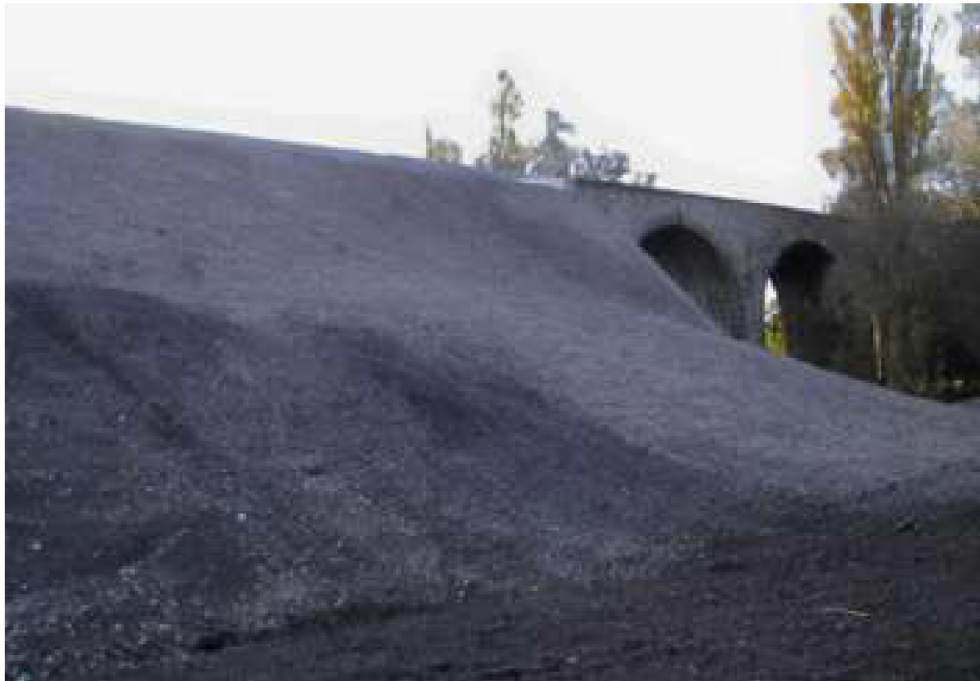
Obrázok 4.17: Nové násypové teleso [16].

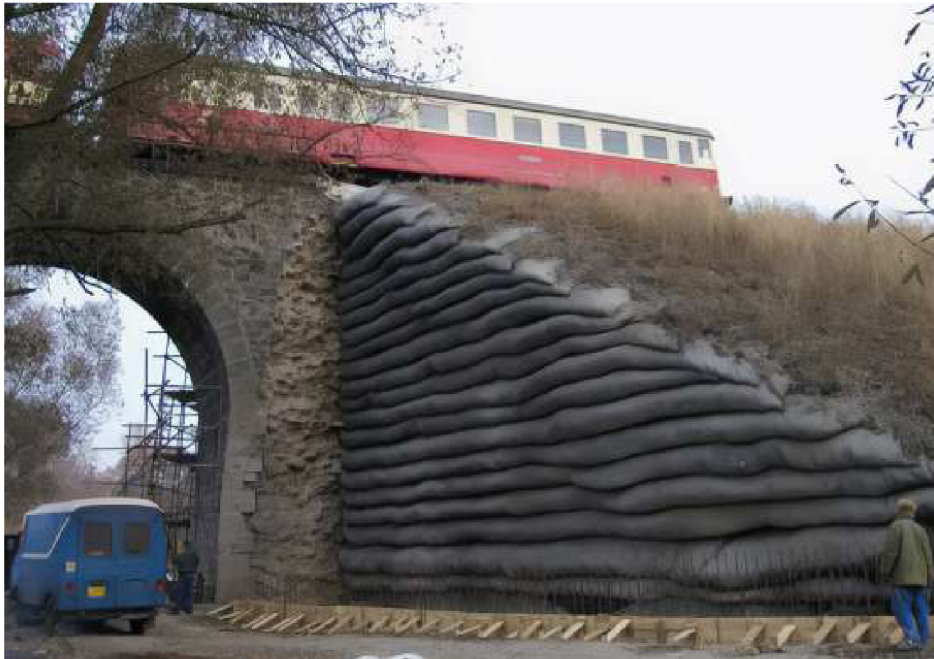
Násyp mal výšku do 10 m a na úseku boli zaznamenané poruchy GPK na dĺžke asi 50 m (pozri Obrázok 4.12). Viditeľne bolo poškodené aj ľavé krídlo mostu v km 190,286 (pozri Obrázok 4.13). Podľa inklinometrických meraní z roku 2002 (t.j. pred rekonštrukciou) bol zistený náklon násypu východným až juhovýchodným smerom, ten bol badateľný pri povrchu terénu a prenikal až do hĺbky cca 3,5 m. Hodnota vodorovnej deformácie dosahovala 23 mm [16].

Obrázok 4.18: Odbúrané krídlo mostu pred finálnym dokončením [16].

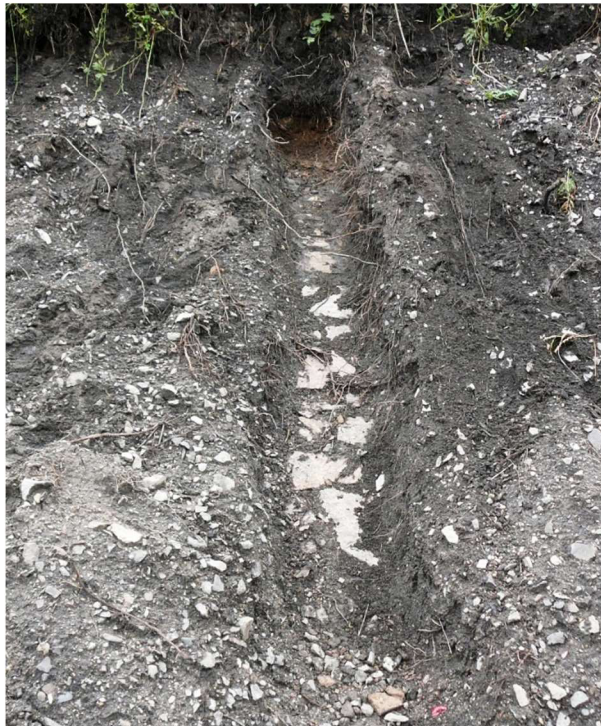
Po povodniach v roku 2013 došlo k lokálnemu zosuvu svahu násypového telesa. Po dobu prevádzky sa na pôvodných svahoch násypu, aj kvôli čisteniu koľajového lôžka, nahromadili presypy nevhodných materiálov, na ktorých bol osadený gabionový múr. Ten mal slúžiť na podchytenie štrkového materiálu, no vykazoval známky nestability a zosúval sa po svahu pôvodného násypu poškodeného povodňami. Na pôvodný svah bola kedysi

uložená kamenná rovinanina, ktorá vytvorila dokonalú šmykovú plochu a umožnila tak zosuv prisypaných materiálov. Koruna násypu už ďalej nespĺňala normové parametre šírky pláne telesa železničného spodku [18].

Inžiniersko-geotechnický prieskum bol prevedený formou 7 prieskumných rýh a preukázal výskyt kamennej rovinaniny (pozri Obrázok 4.20 a Obrázok 4.21). Toto kamenné opevnenie bolo overené v hĺbke približne 40 až 80 cm na celom skúmanom úseku. Ďalej popisoval podložie, ktoré je tvorené prevažne zvetranými pararulami pripomínajúcimi hrubší štrk s kameňmi a prímiesou jemnozrnnej zeminy (G3 G-F). Aktívnu zónu, o mocnosti asi 2 m, tvoria opäť pararuly silno zvetrané až rozložené charakteru silno hlinitého až ílovitého piesku s úlomkami celistvej horniny (S4 SM). Balast, odpadná zemina po čistení koľajového lôžka, pokrýva svahy telesa a je tvorená hlinitým štrkom [18]. Uloženie vrstiev je zobrazené aj na Obrázku 4.22.

Obrázok 4.20: . Viditeľné opevnenie pôvodného telesa dráhy [18].

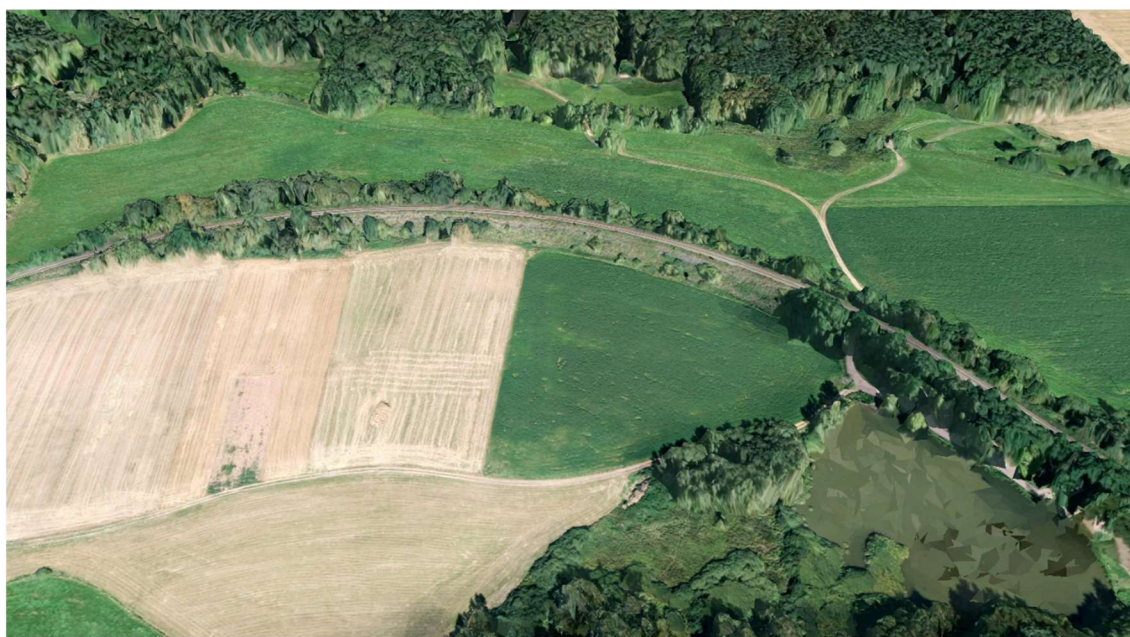
S novými požiadavkami na trať v minulosti sa tento násyp stal postupne nevyhovujúcim a bolo nutné zabezpečiť jeho opravu. Sanácia bola prevedená škvarovými prísypmi (zeminy triedy S3 a G3 G-F) alebo vystavaním priťažovacích lavíc z lomového kameňa (materiál triedy G4 s kamenitou prímесou), čo pravdepodobne spôsobilo súčasnú nepriaznivú situáciu v danej oblasti a nevyhovujúci stav násypového telesa. V tomto úseku tiež dochádzalo k opakujúcim sa poklesom telesa násypu, ktoré spôsobili rozpad GPK v km 150,700 – 151,435 [21].

Obrázok 4.25: Letecká 3D snímka problematického úseku v obci Pastuchovice [22].

V rámci sanácie bolo navrhnuté nové vedenie trasy, ktorého úlohou bola optimalizácia zaťaženia násypu a smerových pomerov. Bol odstránený existujúci železničný zvršok aj odťažované koľajové lôžko a prísypy z koruny násypu. Ďalej bola navrhnutá úprava sklonu zemnej pláne. Neúnosnosť podložia bola ošetrená výmenou materiálu podložia za vhodnejší s pridaním netkanej geotextílie v prvej časti úseku. V ostatných častiach úseku boli prevedené štrkové piliere D500 metódou replacement či navrhnutá realizácia priťažovacích lavíc [23].

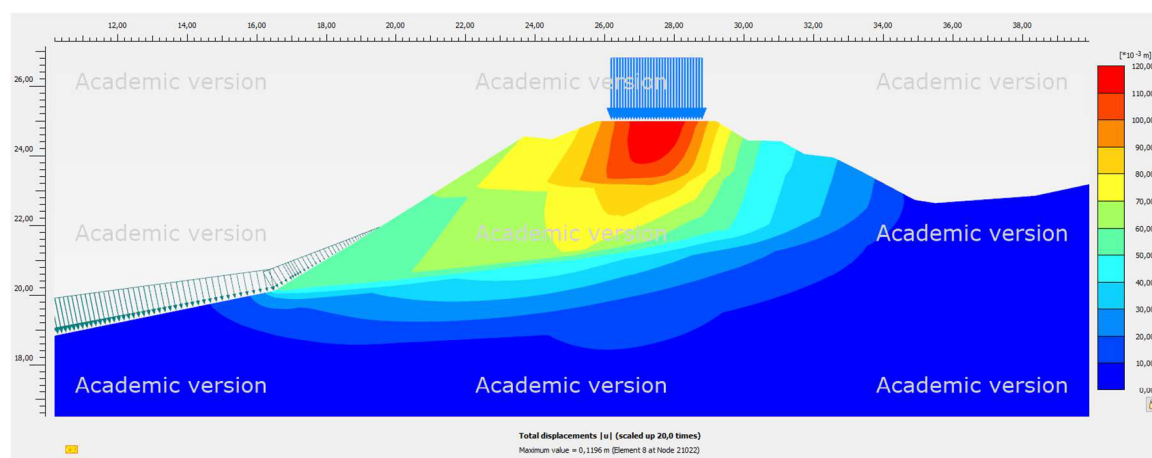
Nasledujúci Obrázok 7.11 zobrazuje celkové posuny v prípade násypu zlepšeného štrkovými piliermi, Obrázok 7.12 poukazuje na celkové posuny v prípade novej sanácie. Celková deformácia telesa násypu po prevedení sanácie by podľa výpočtu nemala prekročiť hodnotu 29,41 mm. Ďalej sú zobrazené izoplochy vyčerpaných šmykových pevností pre fázy 8 a 13 (pozri Obrázky 7.13 a 7.14) a poloha kritickej šmykovej plochy pre fázu 9 (pozri Obrázok 7.15).

Obrázok 7.11: Celkové posuny |u| pre fázu 8 (násyp zlepšený štrkovými piliermi zaťažený dopravou).

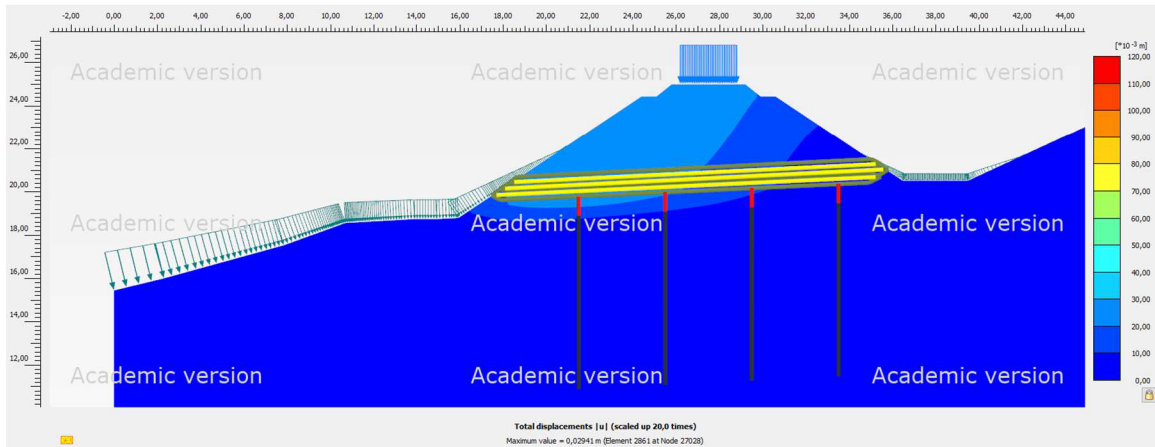
Obrázok 7.12: Celkové posuny $|u|$ pre fázu 13 (nový stav po zaťažení dopravou).

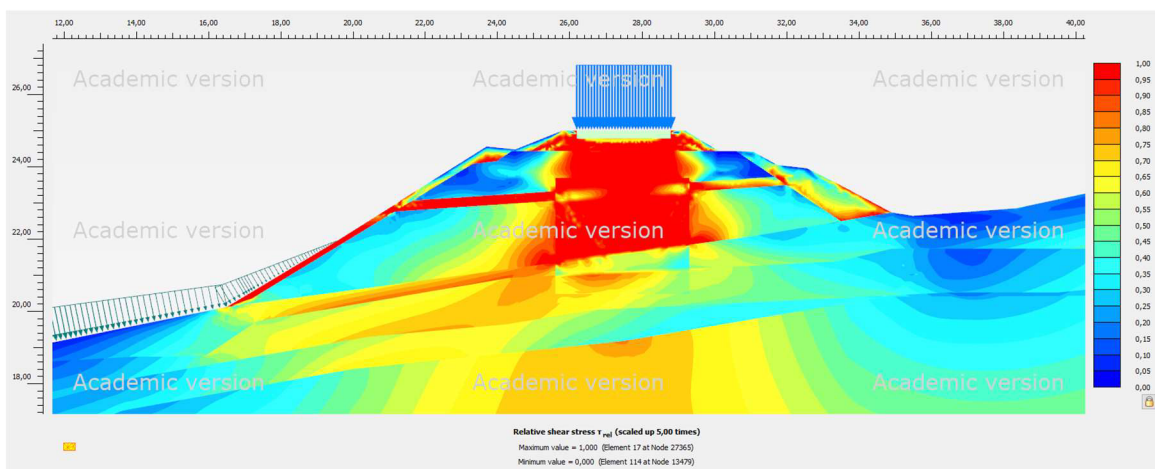
Obrázok 7.13: Izoplchy vyčerpania šmykových pevností (relatívne hodnoty) τ_{rel} pre fázu 8 (násyp zlepšený štrkovými piliermi zaťažený dopravou).

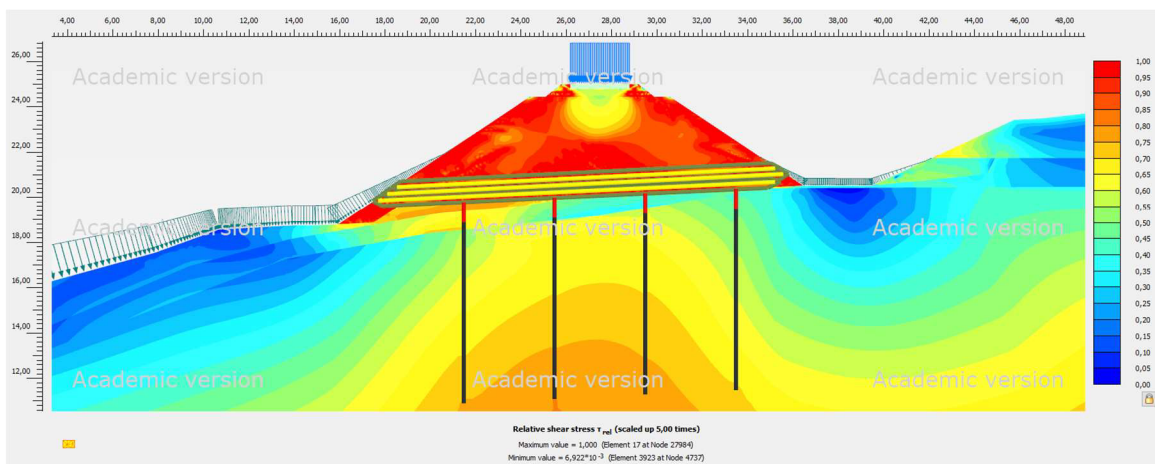
Obrázok 7.14: Izoplchy vyčerpania šmykových pevností (relatívne hodnoty) τ_{rel} pre fázu 13 (nový stav po zaťažení dopravou).

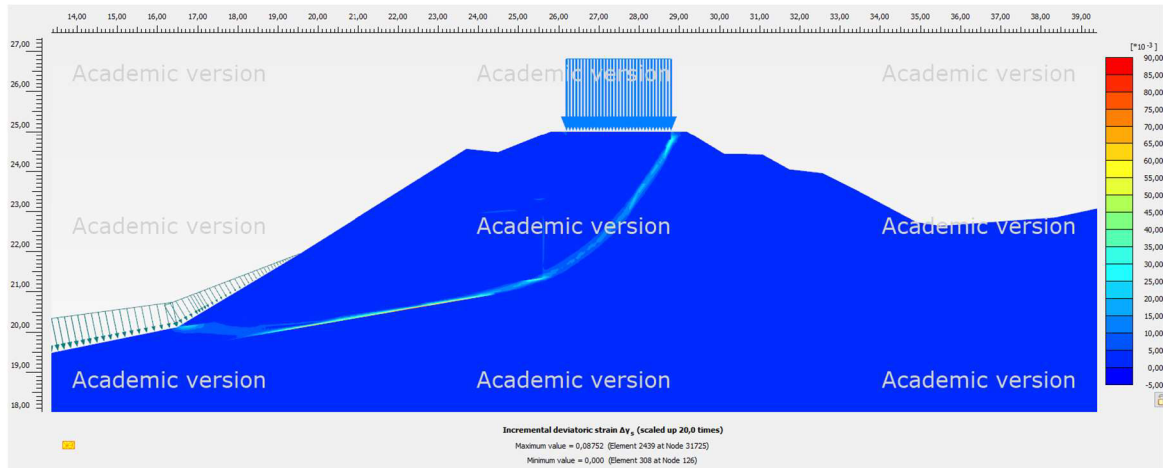
Fáza	Názov fázy	Stupeň stability
3	Pôvodný násyp ST	1,758
5	Pôvodný násyp + doprava ST	1,139
7	Štrkové piliere ST	1,611
9	Štrkové piliere + doprava ST	1,148
12	Nový stav ST	1,756
14	Nový stav + doprava ST	1,319

Obrázok 7.15: Poloha kritickej šmykovej plochy pre fázu 9 (stabilita násypu zlepšeného štrkovými piliérmi po zaťažení dopravou), identifikovaná zobrazením deviatorického pretvorenia $\Delta\gamma_s$.
