**Porovnání zdravotního stavu dřevin
v Zámeckém parku a parku Husovy sady**

Diplomová práce

Inventarisace městského parku v Sokolově

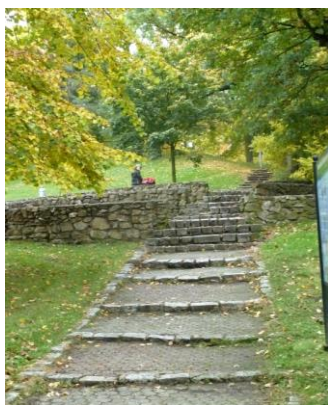
Obrázek č. 3, kamenná terasa

Součástí projektu obnovy relaxační zahrady v Husových sadech, avšak v letošním roce ještě nerealizovaná je oprava kamenných teras. Úsek je součástí frekventované cesty vedoucí přes park ke krytému bazénu, viz obr. č. 3. Na terasy navazuje svah hlavně v zimě hojně využívaný k sáňkování. Řešený úsek je v současné době v havarijním stavu. Jedná se o nevyhovující schodiště, tvořené stupni z kamenných kostek různých velikostí. Stupně jsou na

mnoha místech vyvrácené a tvoří tak bariéru na terase pro pěší. Schody lemují kamenné zídky tvořící terasový ráz krajiny v parku (Pašava et al., 2015). Terasy jsou vybaveny několika lavičkami bez vegetačních prvků. Cílem je řešení „samostatné venkovní pokoje“ hlavně pro odpočinek a posezení. Prostor bude ze tří stran lemován záhony s okrasnými travami a zároveň poskytující výhled na spodní rybník. V plánu je na horní a střední terasu vysadit vícekmenné dřeviny, tři okrasné třešně a dva muchovníky (Dufek et al., 2014).

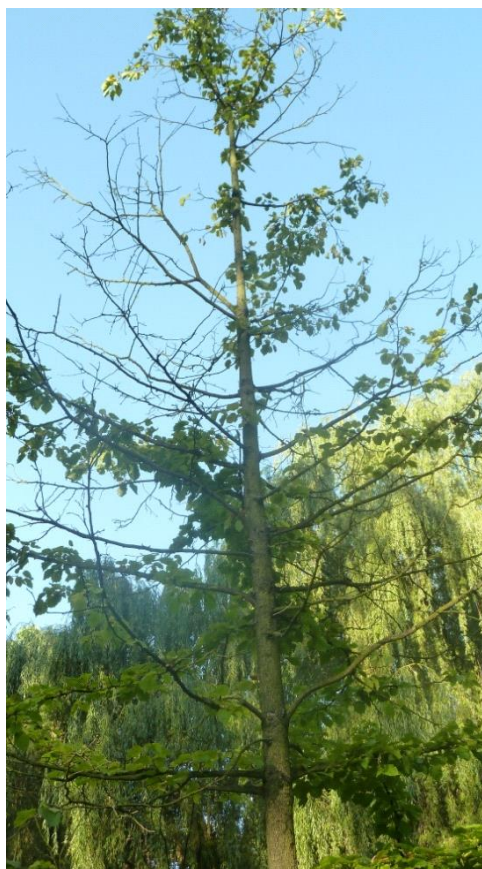
Obr.č. 9, strom č.40 *Corylus colurna*

Strom č. 40 líska turecká (*Corylus colurna*), prosychání koruny stupeň 3, bez plodů, žloutnutí listů. Kmen pokryt červeným povlakem, jedná se o řasu *Trentepohlia umbrina*, doprovázející žlutým a šedým lišejníkem. Okem nebyly nalezeny žádné známky po napadení hnilobou ani hmyzem. Tomiczek (2005) uvádí, že by se mohlo jednat o nedostatek živin, projevující se na listech dle nedostatku konkrétní živiny. V našem případě by se mohlo jednat o nedostatek železa a vápníku. Provedeme analýzu listů, identifikaci nedostatků, dle výsledků provedeme přihnojení.

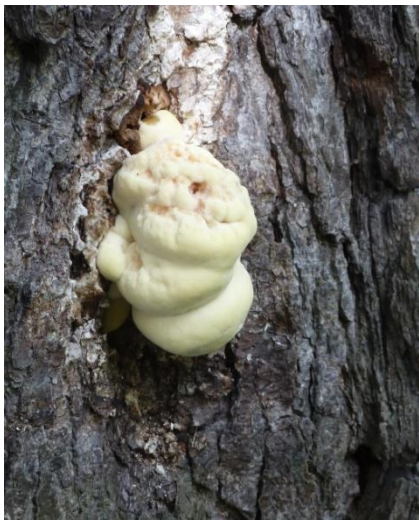
Obr.č. 25, strom č.246 *Quercus robur* (*Laetiporus sulphureus*)

Strom č. 246 dub letní (*Quercus robur*), na kmeni je patrný růst houby v počátečním stadiu, jedná se o sírovec žlutooranžový (*Laetiporus sulphureus*). E. Gerhardt (2006) uvádí, že tato houba způsobuje hnědou hnilobu. Při působení touto hnilobou dochází k napadení a rozkladu jádra. Napadený strom je oslabený, jeho životnost může být ještě dlouhá, nastává však riziko povalení větrem (Butin, 1983). Kuo (2010) uvádí, že nevhodné umístění a následné působení okolními vlivy u frekventované cesty je třeba strom pravidelně monitorovat a kontrolovat jeho stabilitu.

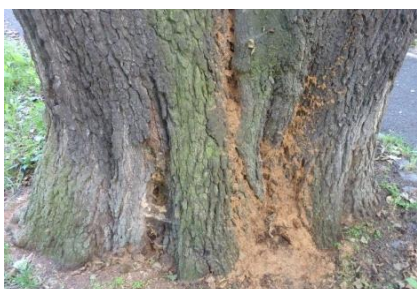
Obr.č.38, strom č.500 *Alnus glutinosa*

Strom č. 500 olše lepkavá (*Alnus glutinosa*), jedná se o čtyřkmen, u jehož paty kmene se nacházejí drobné části dřeva neboli drtinky. V silně brázděné kůře nebyly nalezeny žádné viditelné otvory způsobené hmyzem, může však dojít k přehlédnutí, jelikož se jedná o silně rozbrázděnou borku. Dle vizuálního ohodnocení se může jednat o napadení stromu mravenci, konkrétně *Camponotus ligniperda*. Dle Rietschela (2002) žije tento druh v dutinách stromů až do 3m výšky. Tento druh láká svou přítomností různé ptáky, které se snaží hloubením děr mravence vydolovat (Řehořová et al., 2010). V době rojení může dojít i k napadení člověka tímto hmyzem, jelikož tyto mravenci mohou svým kousnutím pálivě podráždit (Reitschel et al., 2002). Dle Řehořové (2010) se lze bránit proti přítomnosti těchto mravenců pomocí tlakové injektáže vpravující insekticidy. Avšak přítomnost tohoto mravence značí i další napadení stromu a to hnilobou. Jakožto i v předchozích případech je třeba strom napadení hnilobou pravidelně monitorovat a snažit se předejít pádu stromu sníženou stabilitou.

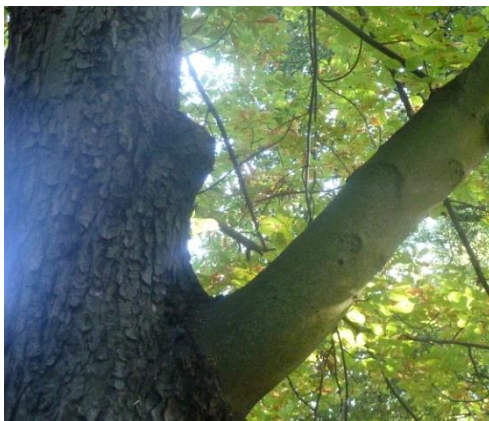
Obr.č.51 strom č.47 *Aesculus hippocastanum*

U stromu č. 47 jírovec maďal (*Aesculus hippocastanum*) je spíše zajímavostí než poškozením rozdílná struktura kůry, na kmeni je rozbrázděná, viditelně starší a na vzrostlé větvi je hladká a neporušená, viditelně mladší kůra.

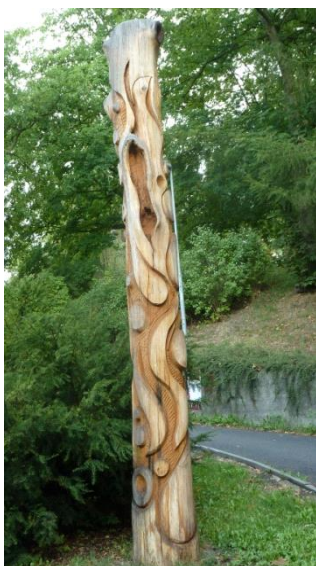
Obr.č.52, strom č.295 *Quercus robur*

Strom č. 295 dub letní (*Quercus robur*), byl v r. 2007 navržen k pokácení pro usychání koruny. Namísto pokácení však došlo k částečnému pokácení a vznikl umělecký řezbářem vyřezaný totem.

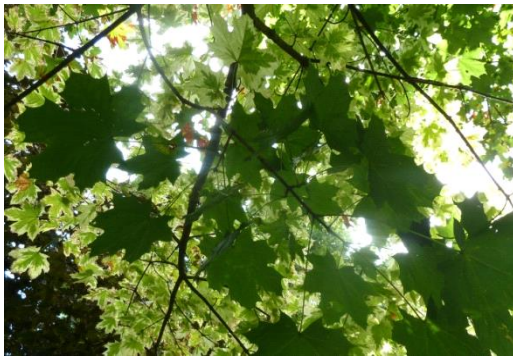
Obr.č.53, strom č.780 *Acer platanoides*

Strom č. 780 a strom č. 781 *Acer platanoides* "drummondii" je zvláštní tím, že v koruně stromu, na jedné větvi bylo zpozorováno více odstínů listů, jedná se o roubování klasického *Acer platanoides* a *Acer platanoides* drummondii, který je typický světlejším okrajem listů a sytou zelenou barvou ve středu listů.

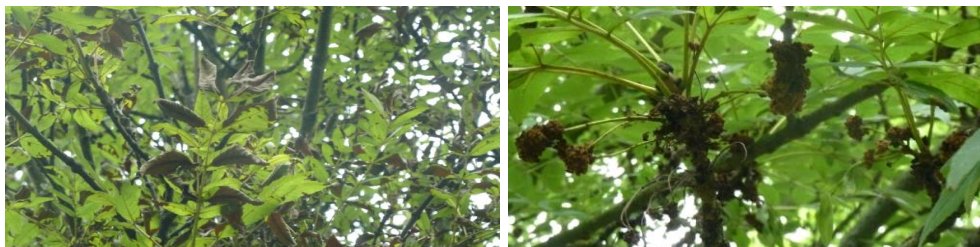
Obr.č.54, 55, strom č.28 *Fraxinus excelsior* (*Eriophyes fraxinivora*)

U stromu č. 28 jasan ztepilý (*Fraxinus excelsior*), jde o napadení roztoči, konkrétně vlnovník jasanový (*Eriophyes fraxinivora*). Znamky usychání na listech je stupeň 4. Jedná se o deformaci květenství do tvaru hrudek, vlivem působení roztočů, jejich slinami. K poškození stromu tímto parazitem nedochází, pouze ve výjimečných případech. Opatření proti napadení nejsou potřebná (Tomiczek et al., 2005).

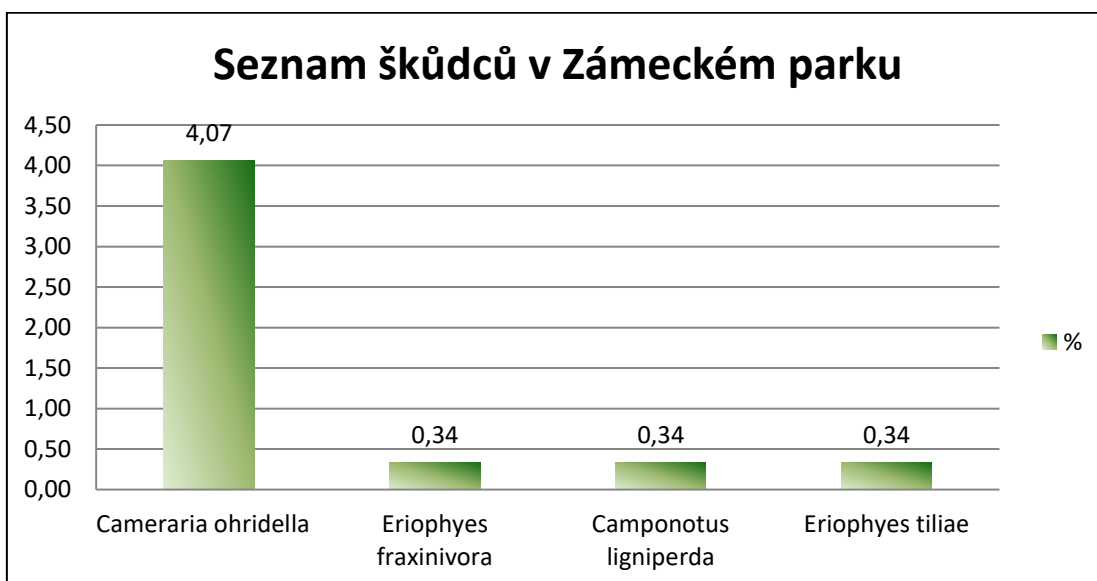
Graf č.15

Seznam škůdců v Zámeckém parku	
Název škůdce	%
<i>Cameraria ohridella</i>	4,07
<i>Eriophyes fraxinivora</i>	0,34
<i>Camponotus ligniperda</i>	0,34
<i>Eriophyes tiliae</i>	0,34

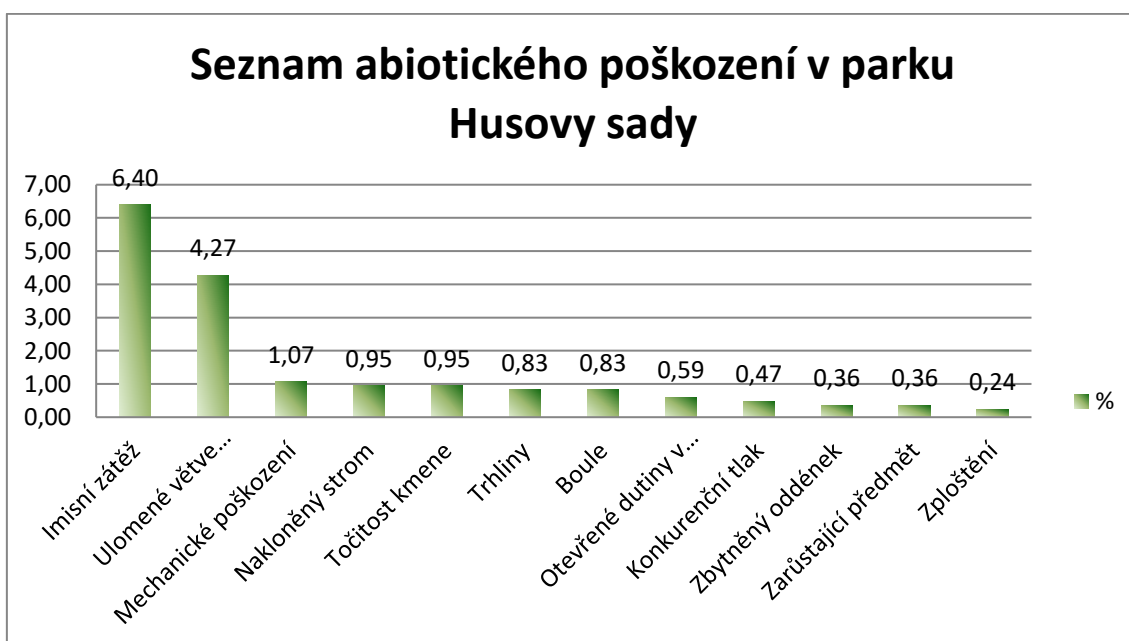
Graf č.16

Seznam abiotického poškození v parku Husovy sady	
Druh poškození	%
Imisní zátěž	6,40
Ulomené větve zavěšené v koruně stromů	4,27
Mechanické poškození	1,07
Nakloněný strom	0,95
Točitost kmene	0,95
Trhliny	0,83
Boule	0,83
Otevřené dutiny v kmeni stromu	0,59
Konkurenční tlak	0,47
Zbytněný oddének	0,36
Zarůstající předmět	0,36
Zploštění	0,24

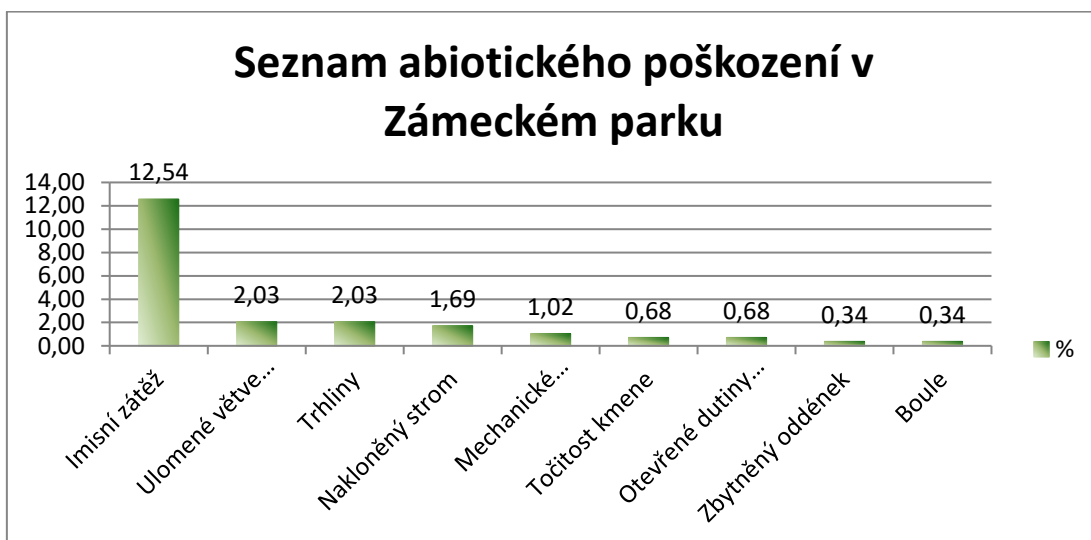
Graf č.17

Seznam abiotického poškození v Zámeckém parku	
Druh poškození	%
Imisní zátěž	12,54
Ulomené větve zavěšené v koruně stromů	2,03
Trhliny	2,03
Nakloněný strom	1,69
Mechanické poškození	1,02
Točitost kmene	0,68
Otevřené dutiny v kmeni stromu	0,68
Zbytněný oddének	0,34
Boule	0,34
