ANALYSIS OF THE MOST COMMON CAUSES OF NUCLEAR FUEL FAILURES DURING
OPERATION

MASTER'S THESIS

Bc. MARTIN JEŽEK

BRNO 2014

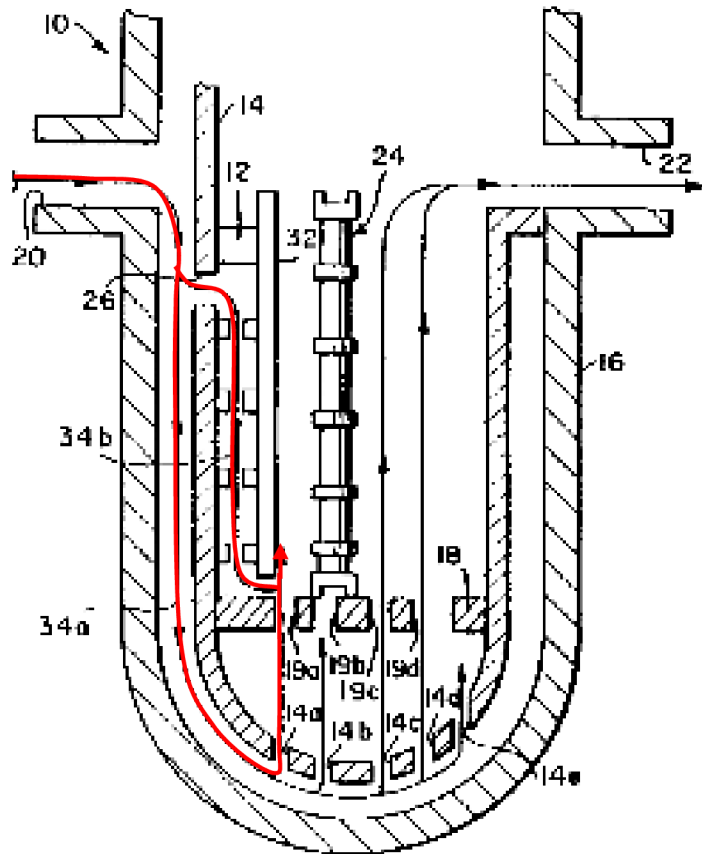
Obr. 2-8: Původní design vnitřní vestavby [15]

Tento typ poškození se v minulosti objevil na několika reaktorech typu PWR, kde byl použit takzvaný „down flow“ design, kde část vstupního toku chladiva teče mezi reaktorovou nádobou a košem aktivní zóny a část mezi košem aktivní zóny a bočním pláštěm aktivní zóny, který je zhotovený z pravoúhlých segmentů. Na rozhraní dvou sousedních segmentů může vzniknout během provozu reaktoru mezera, kterou pak vlivem diference tlaků uniká část toku chladiva. Vlivem tohoto příčného toku je v tomto místě ovlivněn tok chladiva aktivní zónou. Proudění se zde stává turbulentním a vyvolá vibrace palivových proutků v bezprostředním okolí. Vlivem těchto vibračních dochází k otěru palivových proutků o distanční mřížky a tím pádem k poškození paliva.

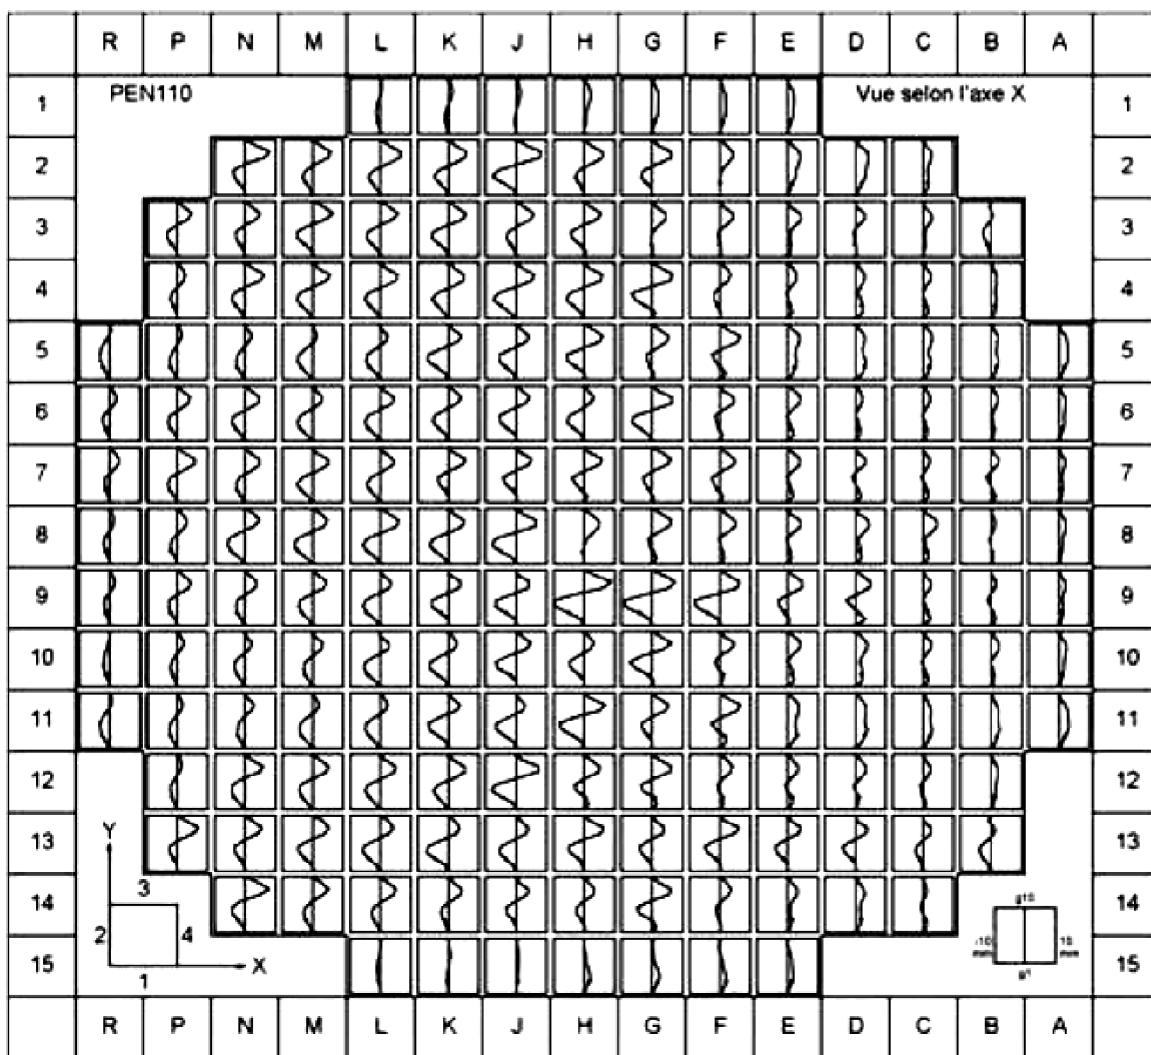
Obr. 3-3: Typické rozložení průhybu pro EDF 1300 MW [7]

Na následujícím obrázku je zobrazeno typické rozmístění souborů elektrárny EDF 1300 MW. Z tohoto obrázku je patrné, že soubory ohnuté do tvaru písmene S se nacházejí v levé části aktivní zóny, kdežto soubory ohnuté do tvaru písmene C se nacházejí na pravé straně aktivní zóny.

Z toho vyplývá, že průhyb souborů je závislý na umístění souboru v aktivní zóně reaktoru. Vyhoření paliva nemá na průhyb palivového souboru výrazný efekt. Soubor se během své životnosti neprohýbá pouze jedním směrem, jak je řečeno výše, závisí to na umístění souboru v aktivní zóně. Díky tomuto poznatku byly některé nástroje pro návrh aktivní zóny upraveny tak, aby se snížila náchylnost palivových souborů na deformaci. Pro zamezení nadměrných deformací palivových souborů výrobci zavedli změny v designu svých paliv. Změnil se design přítlačné pružiny souboru za účelem redukce sil působících na soubor, za účelem zvýšit pevnost souboru jako celku se změnily i vodící trubky a byly použity distanční mřížky snižující mezeru mezi sousedními soubory. Výrobci použili nových speciálních slitin, se zvýšenou odolností proti radiačnímu růstu a tečení materiálu, na pokrytí i vodící trubky. Areva svojí slitinu nazývá M5, Westinghouse ji nazývá ZIRLO. Provedené změny v návrzích pomohly ke snížení výskytu neúplného dosednutí regulačních orgánů do koncové polohy na minimum. [7], [20]

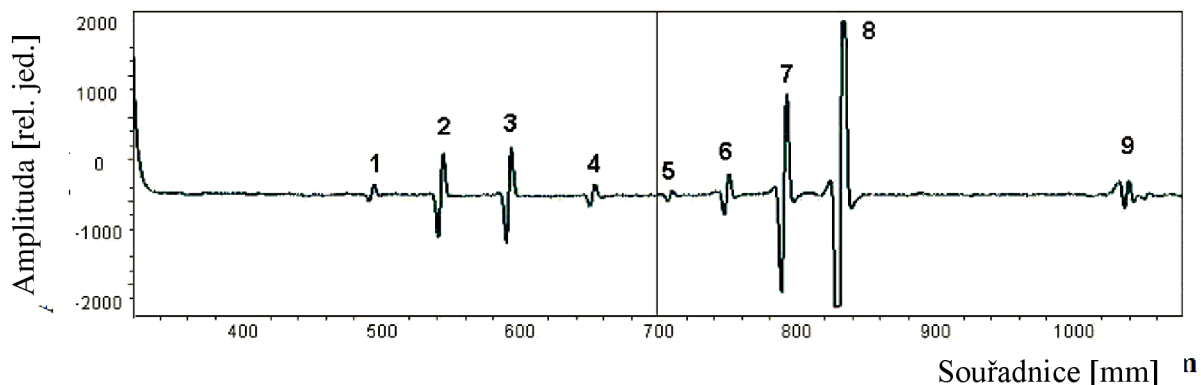
Obr. 4-3: Výstup metody vířivých proudů pro různé defekty [31]

Na Obr. 4-3 je zobrazen průběh výstupních signálů sondy pro různé, uměle vytvořené defekty na neozářeném palivovém proutku.

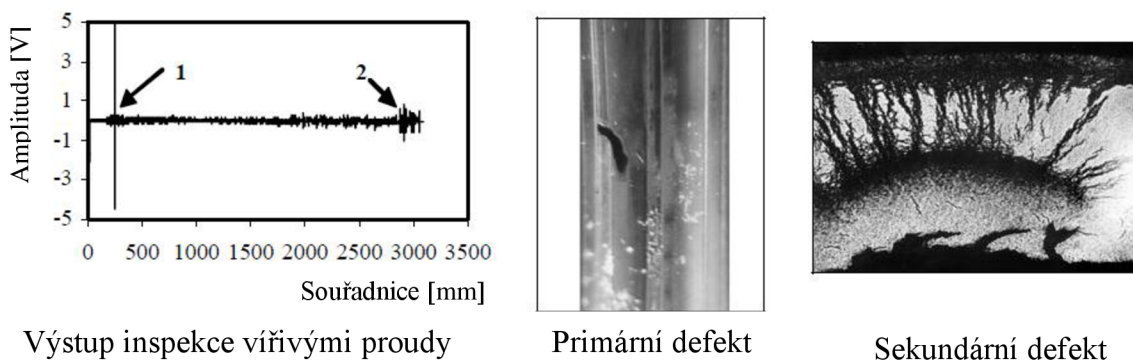
Obr. 4-4: Detekce primárního a následného sekundárního defektu [31]

Touto metodou je možné odhalit i vznik sekundárního defektu pokrytí. Jak dokazuje Obr. 4-4, kde je vidět detekce primárního defektu vlivem otěrem nečistoty nebo cizího předmětu v dolní části proutku a v horní části proutku je detekována hydridace pokrytí na vnitřní straně proutku.
