Česká zemědělská univerzita v Praze  
Fakulta agrobiologie, potravinových a přírodních zdrojů  
Katedra zahradní a krajinné architektury

Památné stromy okresů Plzeň - město, Plzeň - sever a Plzeň - jih  
Bakalářská práce

Vedoucí práce: Ing. František Smýkal  
Autor práce: Jiří Hošek

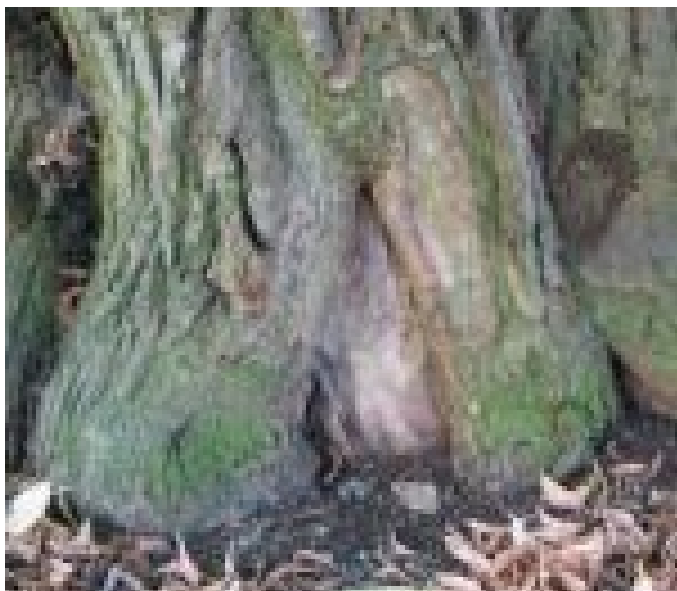
07\_2368\_Koterovská lípa\_Báze kmene - Severní strana  
- Odloupnutá borka

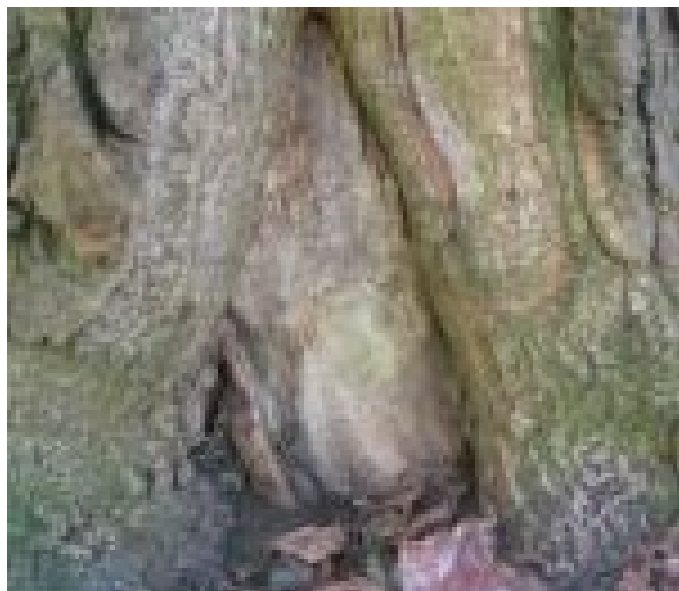
08\_2368\_Koterovská lípa\_Báze kmene - Severní strana  
- Odloupnutá borka - Detail

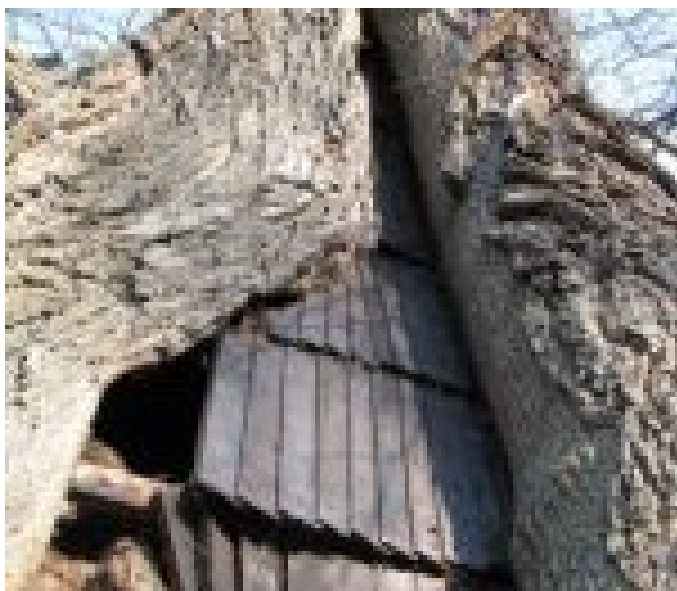
15\_2368\_Koterovská lípa\_Kmen - Jihozápadní strana - Zastřešení dutiny šindelovou stříškou - Detail

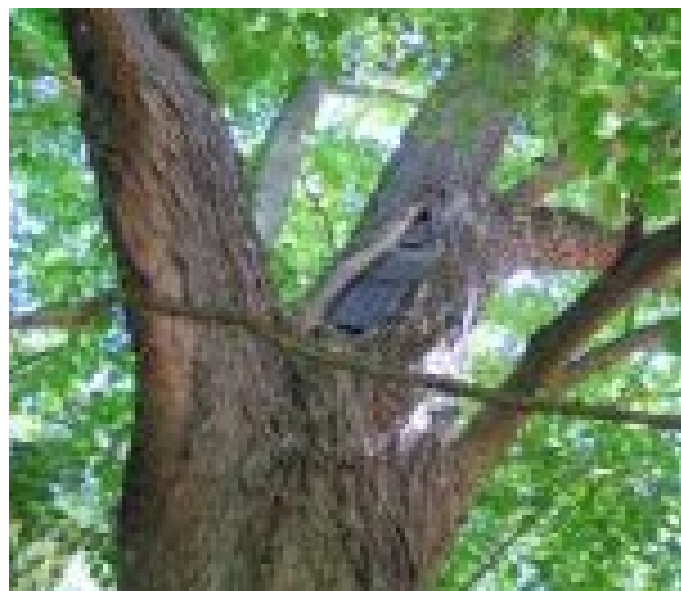
22\_2368\_Koterovská lípa\_Sekundární východní samostatná osa - Zastřešení dutiny nad primárním

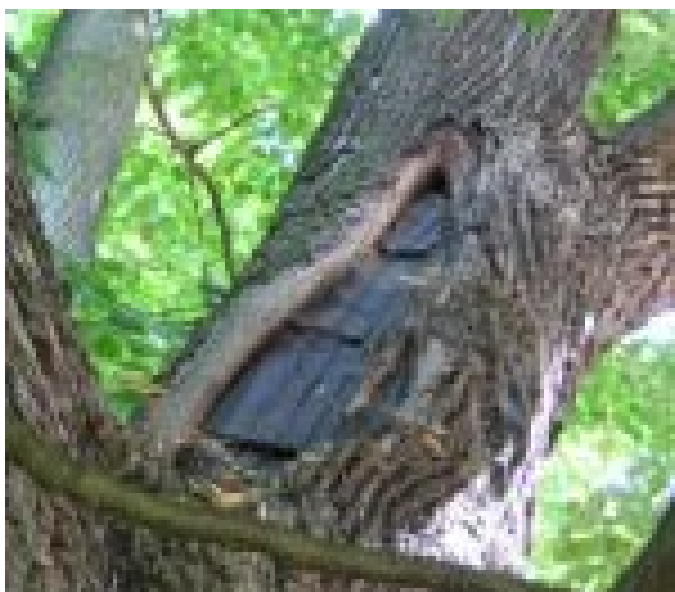
23\_2368\_Koterovská lípa\_Sekundární východní samostatná osa - Zastřešení dutiny nad primárním

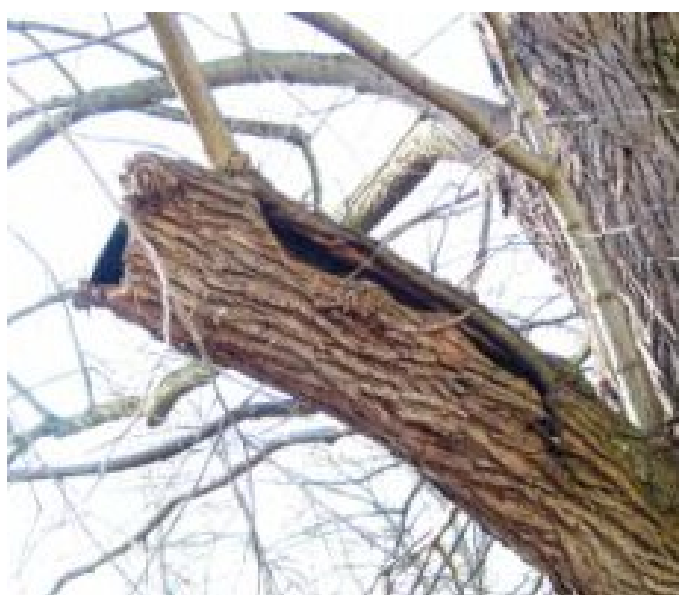
30\_2368\_Koterovská lípa\_Koruna - Východní strana -  
Spodní část - Vyhnílá kosterní větev - Detail

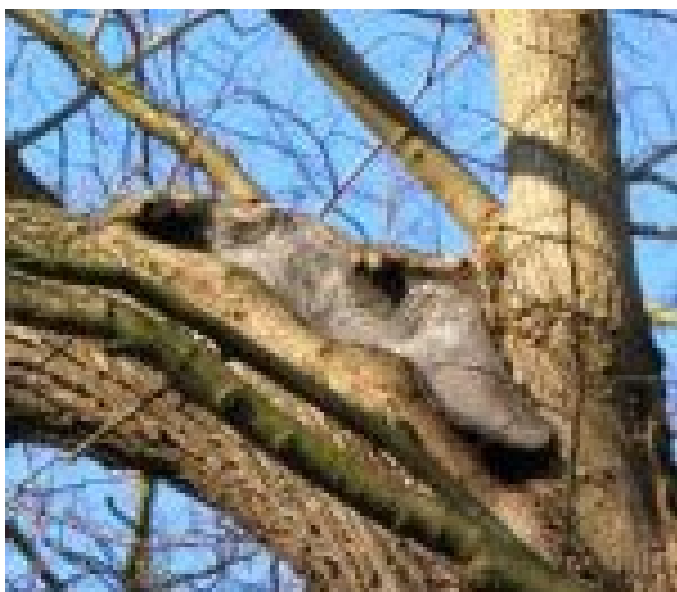
35\_2368\_Koterovská lípa\_Koruna - Horní část - Defekt  
po vylomené kosterní větvi - Zastřešení defe

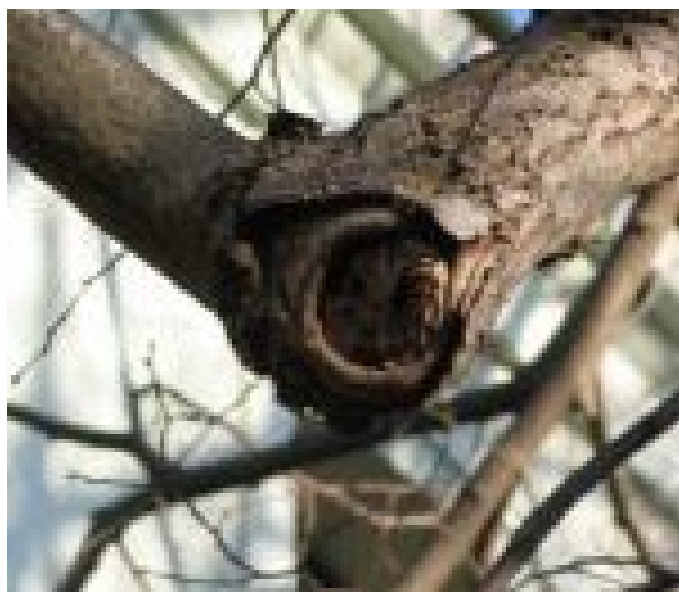
36\_2368\_Koterovská lípa\_Řezná rána - Koruna - Spodní  
část - Průměr do 0,10 m

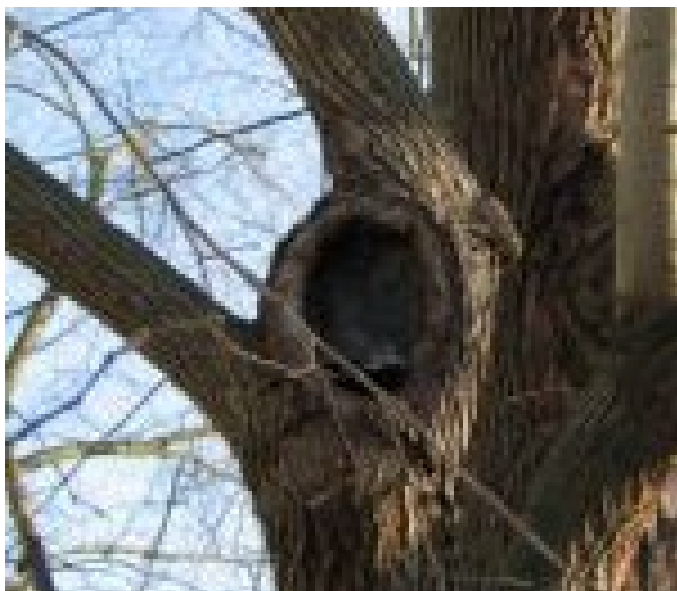
37\_2368\_Koterovská lípa\_Řezná rána - Koruna - Spodní část - Průměr nad 0,10 m - Zastřešení dutiny

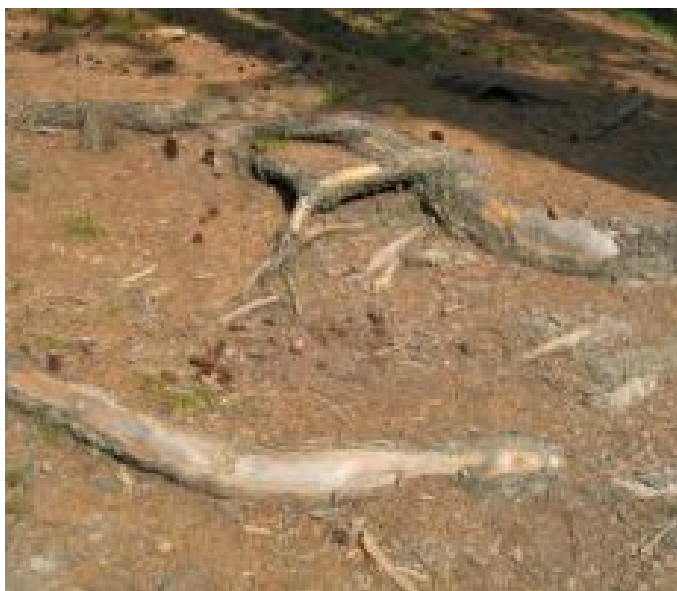
13\_2366\_Smrk - Troják v Lánech\_Povrchové kořeny - Západní strana - Mechanická poškození [320x200]

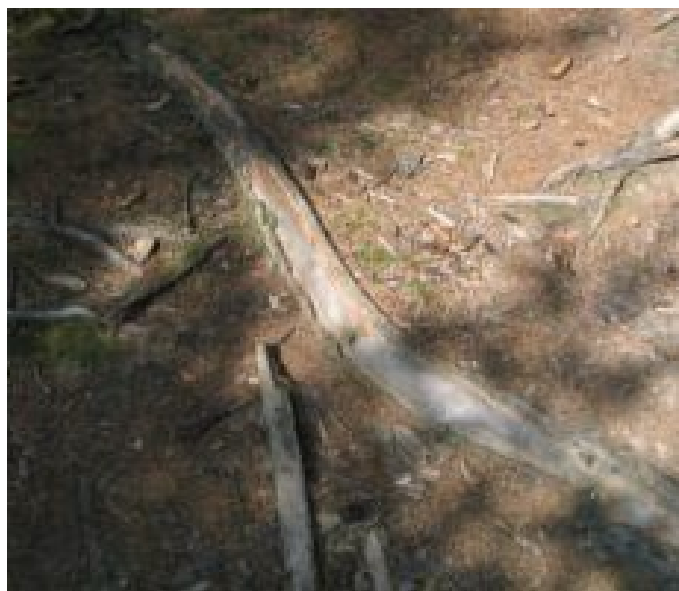
14\_2366\_Smrk - Troják v Lánech\_Povrchový kořen - Západní strana - Mechanické poškození - Detail

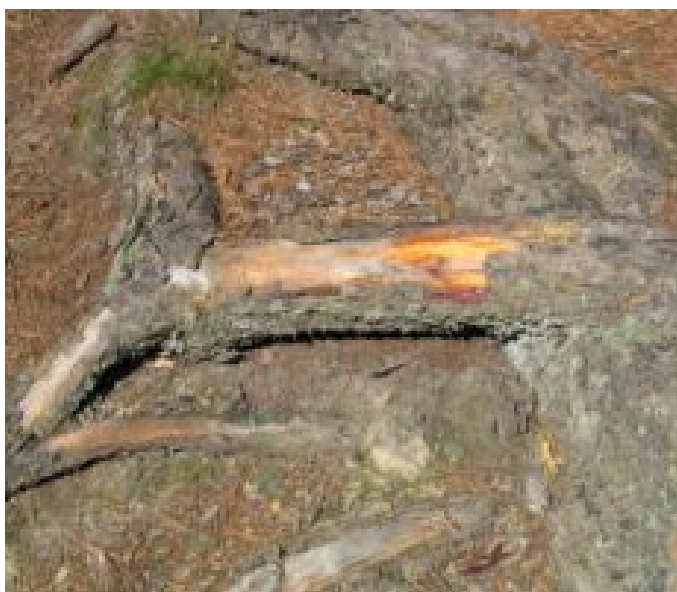
15\_2366\_Smrk - Troják v Lánech\_Povrchový kořen - Západní strana - Mechanické poškození - Detail

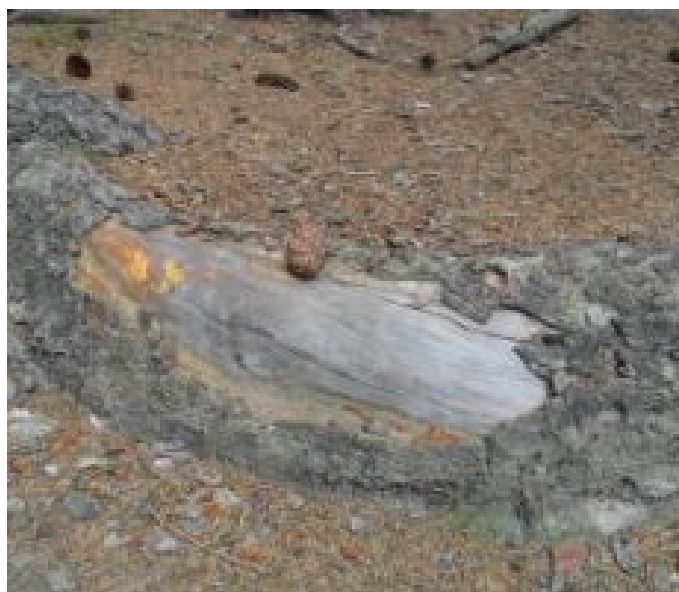
16\_2366\_Smrk - Troják v Lánech\_Povrchový kořen - Západní strana - Mechanické poškození - Detail

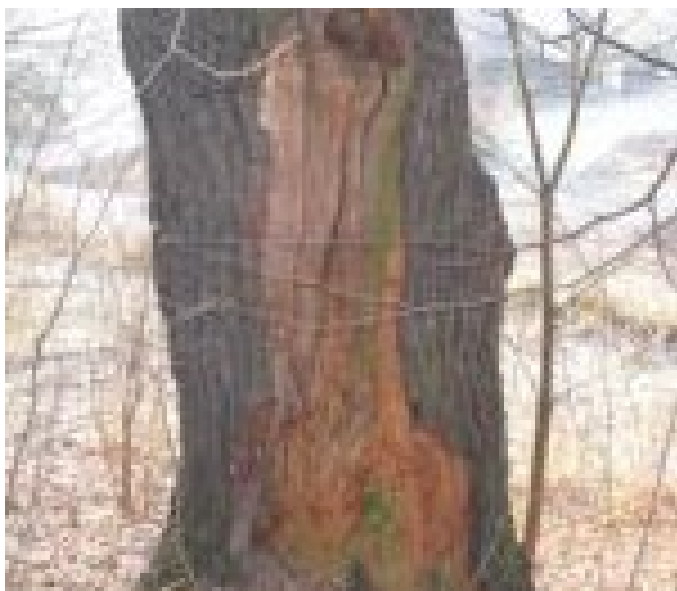
04\_2365\_2.3\_Duby u Velkého rybníka\_Kořenový náběh - Jihozápadní strana - Dřevokazná houba - Deta

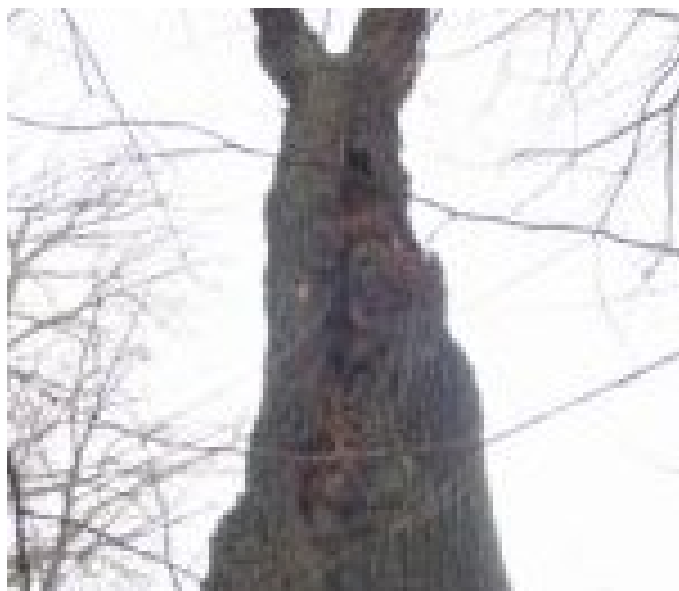
05\_2365\_2.3\_Duby u Velkého rybníka\_Kmen - Severní strana - Odloupnutá borka

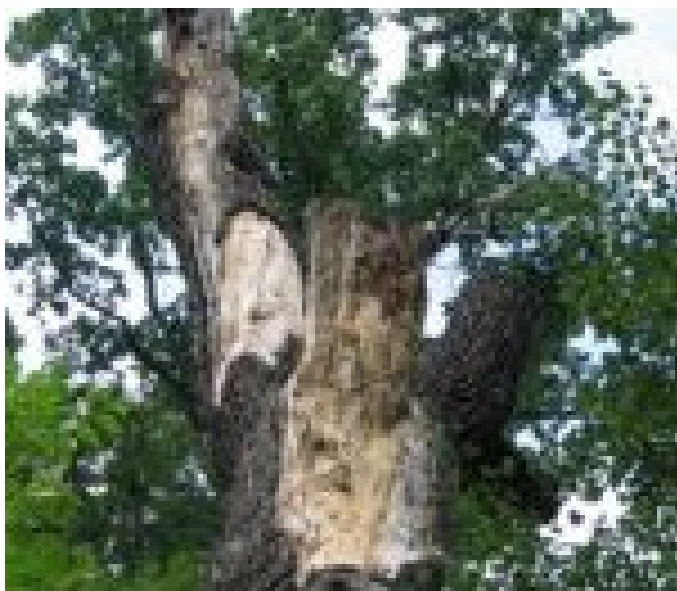
10\_2365\_2.3\_Duby u Velkého rybníka\_Kmen -  
Jihozápadní strana - Otevřená dutina po vylomené

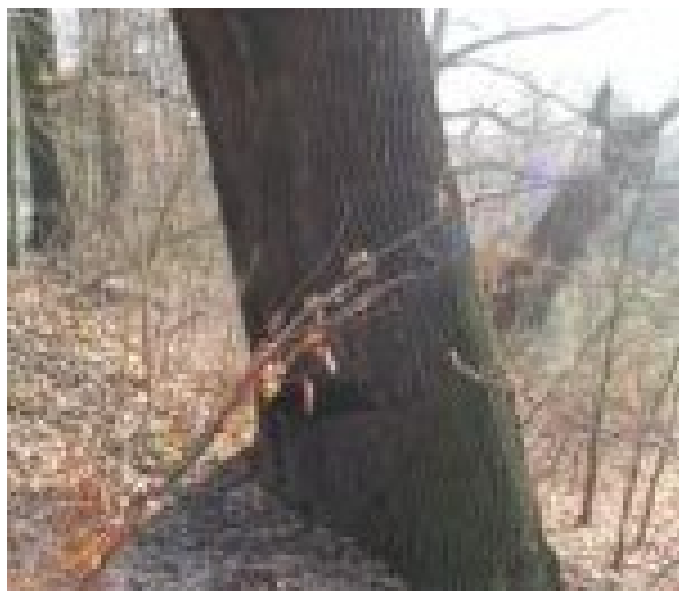
11\_2365\_3.3\_Duby u Velkého rybníka\_Kmen - Jihovýchodní strana - Náklon na severovýchodní

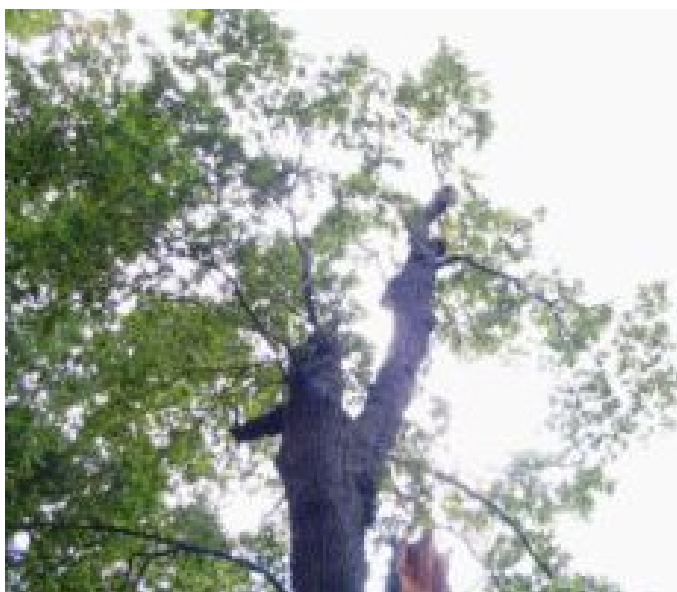
18\_2365\_3.3\_Duby u Velkého rybníka\_Sekundární  
severozápadní samostatná osa - Zlom osy - Detail

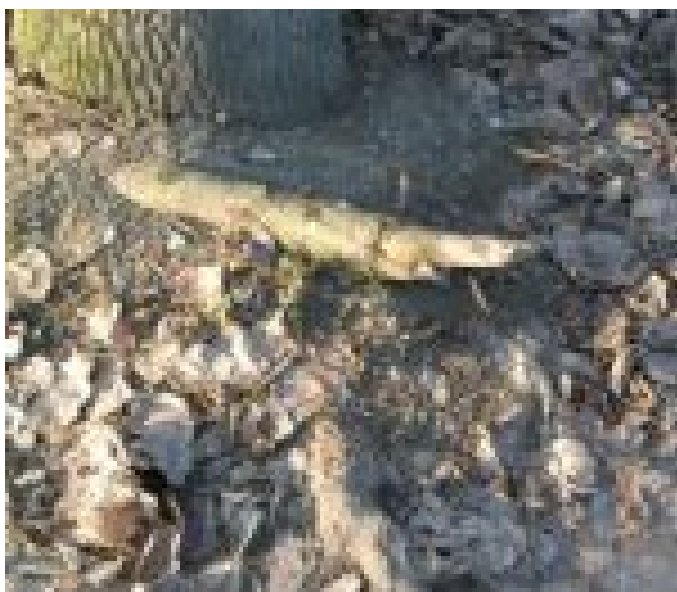
005\_2364\_Alej Kilometrovka\_Kořenové náběhy - Mechanická poškození

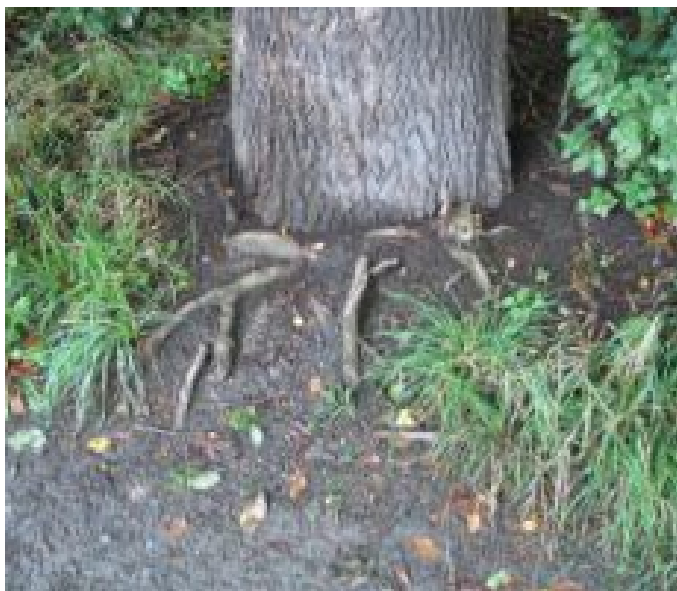
007\_2364\_Alej Kilometrovka\_Kořenový náběh - Mechanické poškození - Detail

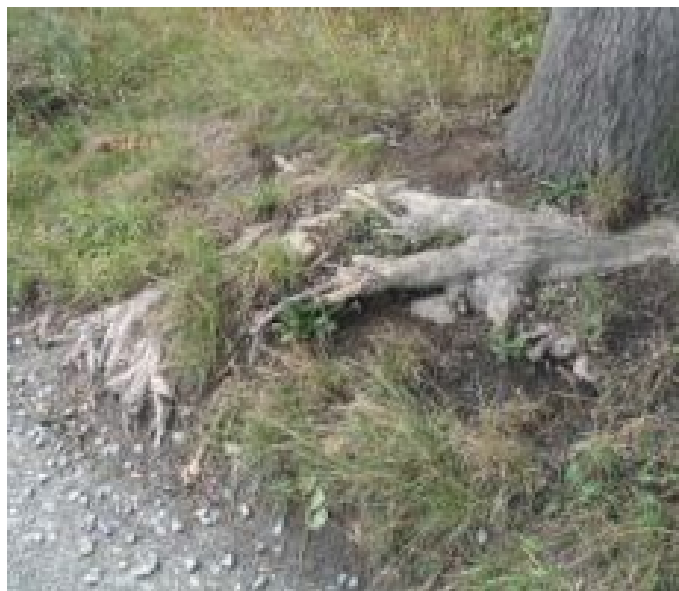
008\_2364\_Alej Kilometrovka\_Kořenové náběhy -  
Mechanická poškození

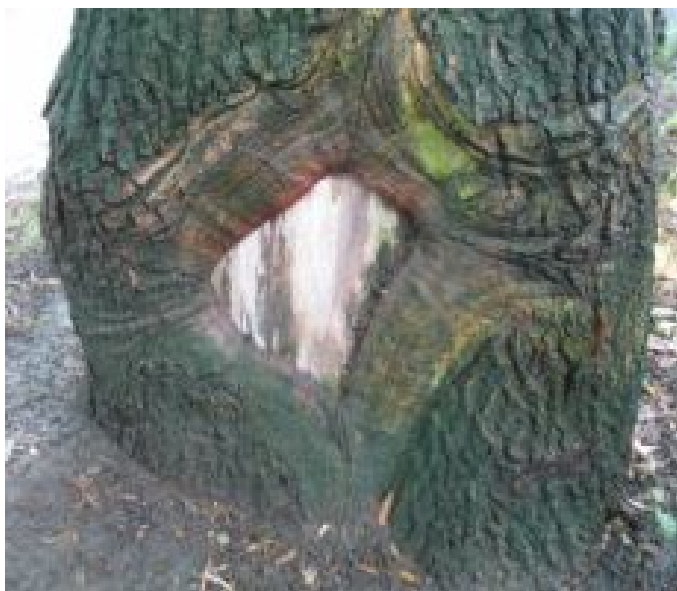
009\_2364\_Alej Kilometrovka\_Kořenové náběhy -  
Mechanická poškození

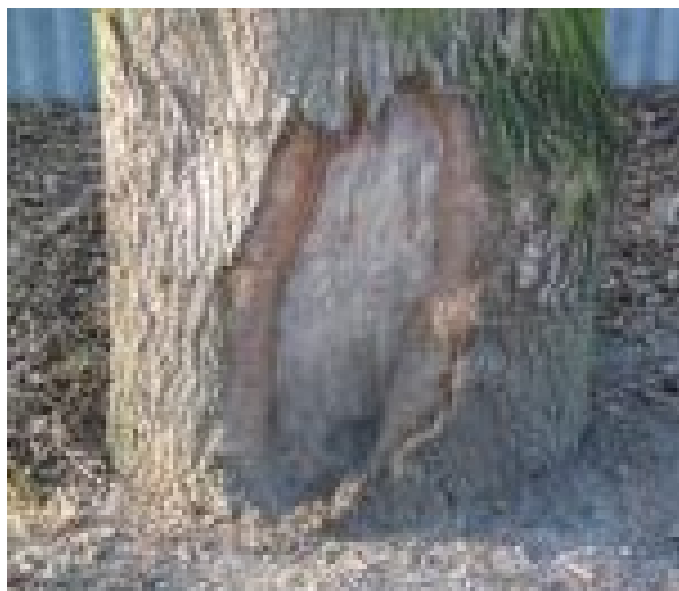
010\_2364\_Alej Kilometrovka\_Báze kmene - Zavalující  
se defekt po odloupnuté borce

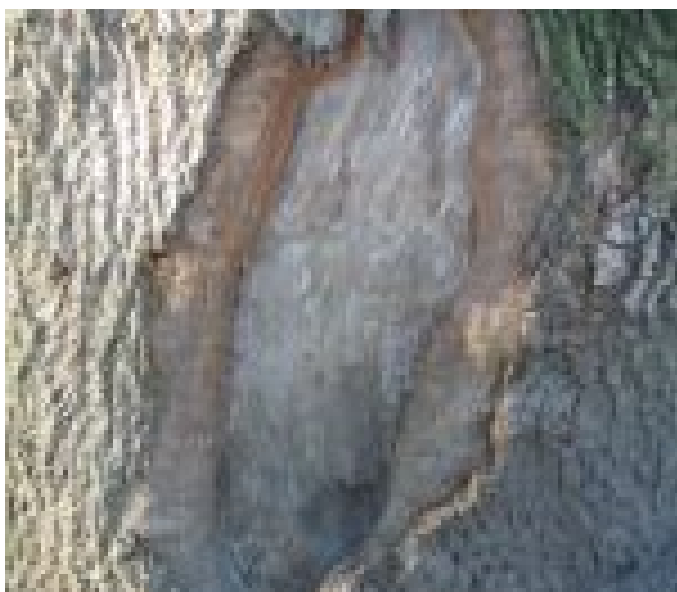
011\_2364\_Alej Kilometrovka\_Báze kmene - Zavalující  
se defekt po odloupnuté borce

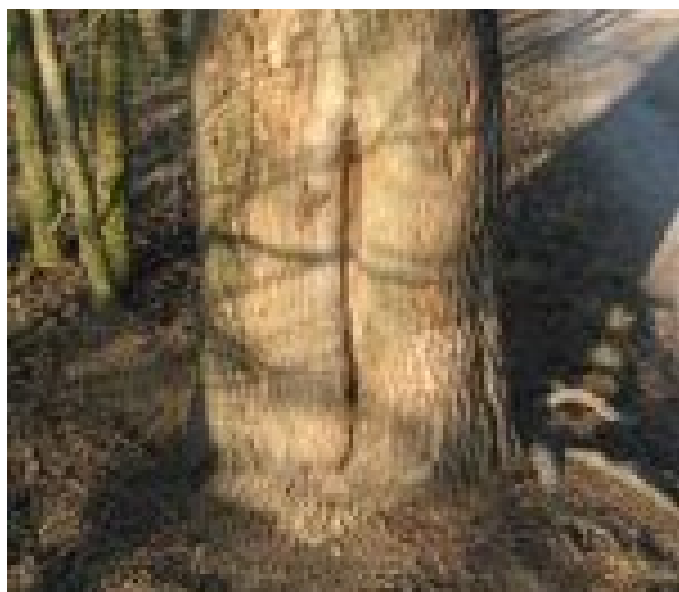
012\_2364\_Alej Kilometrovka\_Báze kmene - Zavalující  
se defekt po odloupnuté borce - Detail

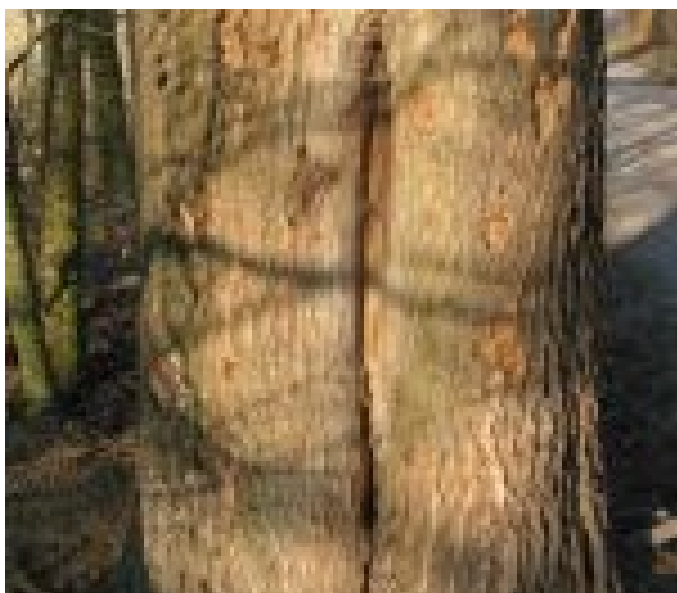
013\_2364\_Alej Kilometrovka\_Báze kmene - Zavalující  
se defekt po odloupnuté borce

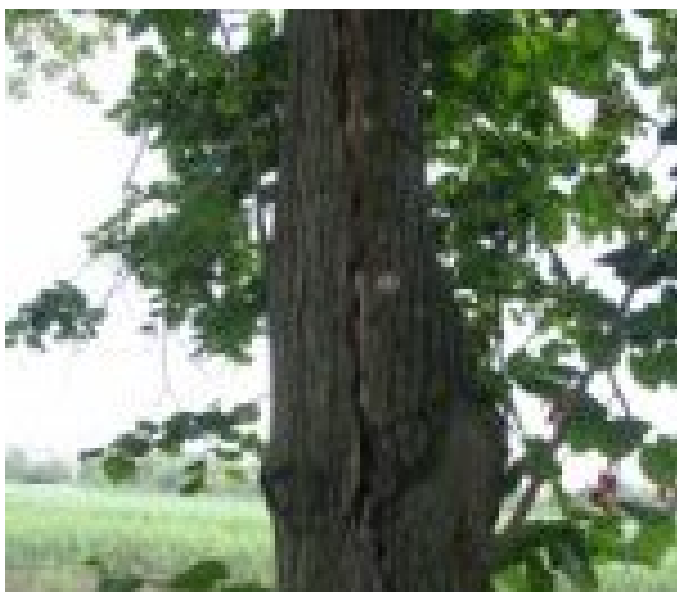
023\_2364\_Alej Kilometrovka\_Kmen - Otevřená dutina

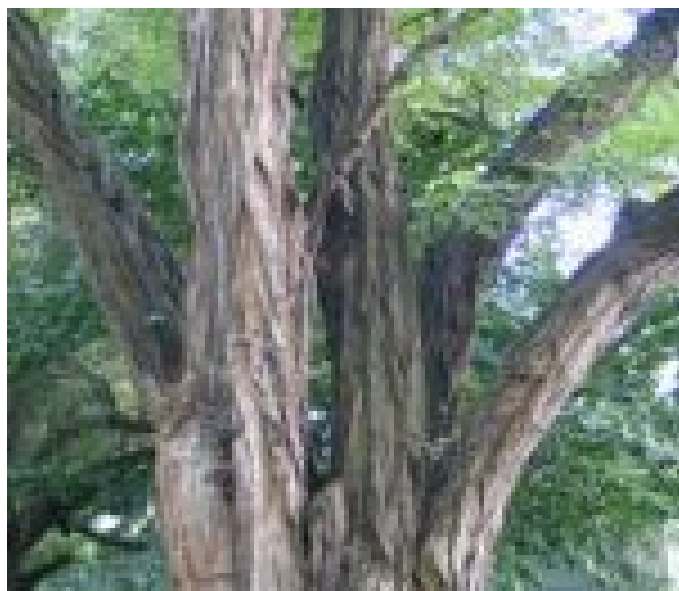
028\_2364\_Alej Kilometrovka\_Kmen - Plodnice dřevokazné houby - Detail

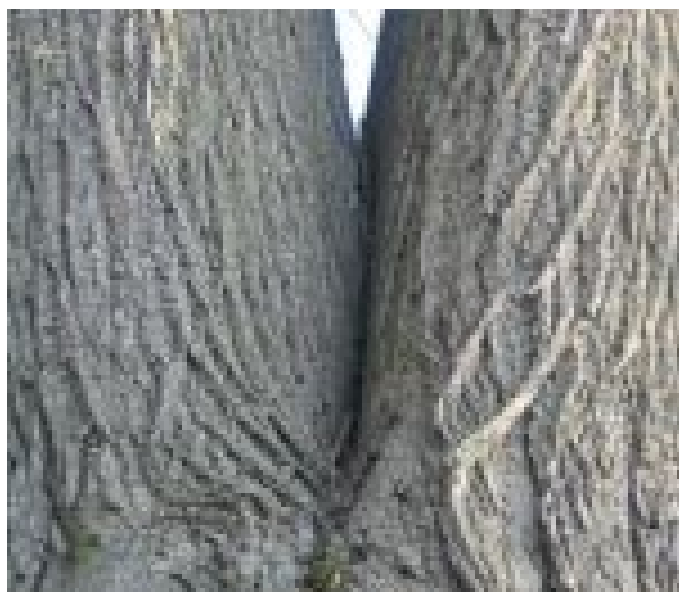
030\_2364\_Alej Kilometrovka\_Kmen - Místo primárního rozvětvení - Tlakové větvení

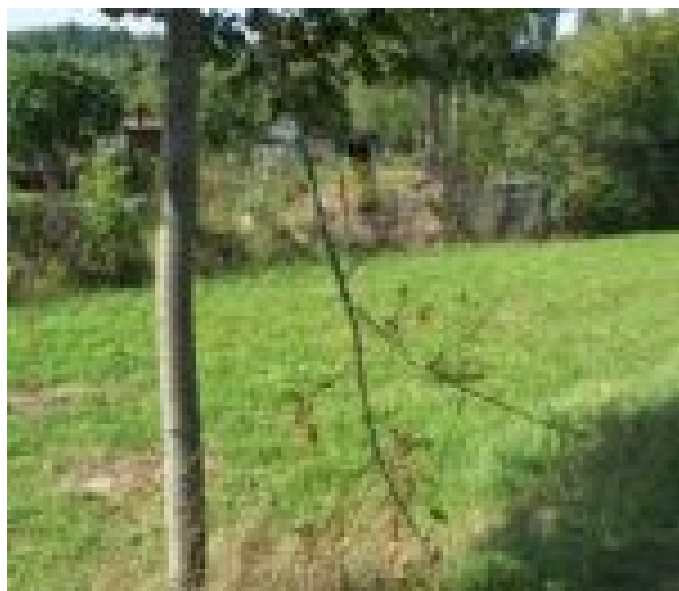
034\_2364\_Alej Kilometrovka\_Kmen - Náklon kmene směrem z aleje

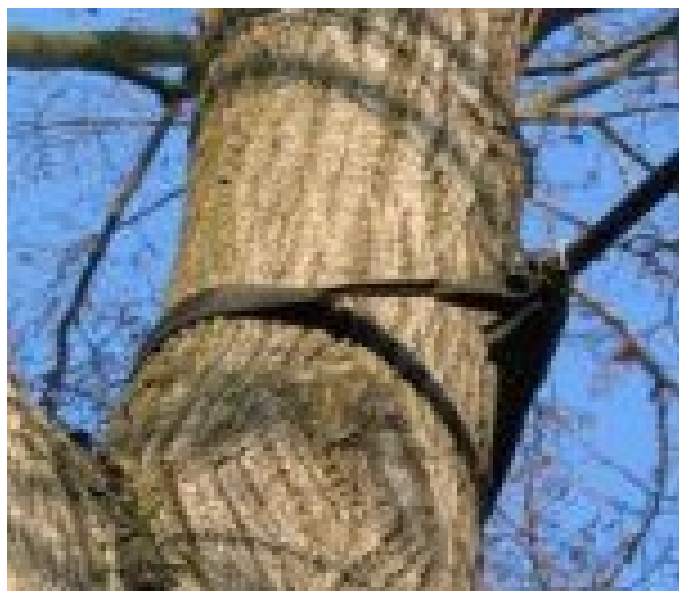
052\_2364\_Alej Kilometrovka\_Koruna - Horní část - Organizace bezpečnostních vazeb v koruně

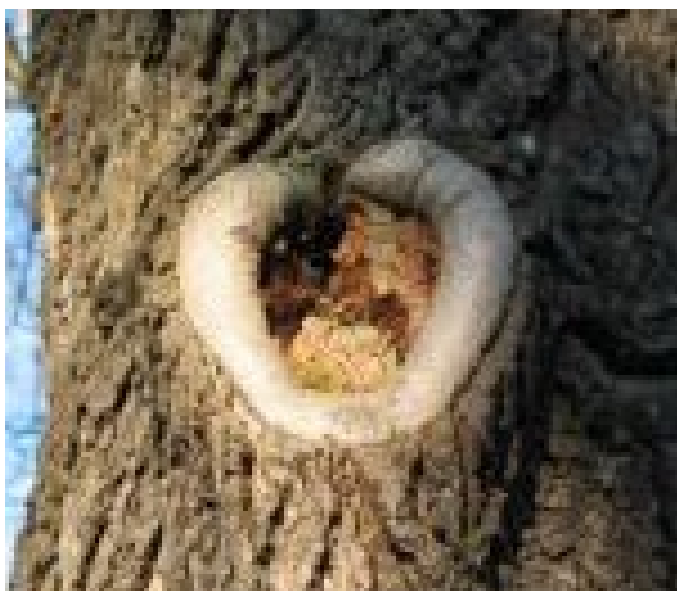
055\_2364\_Alej Kilometrovka\_Řezná rána - Koruna - Průměr do 0,10 m - Rovnoměrná tvorba kalusu

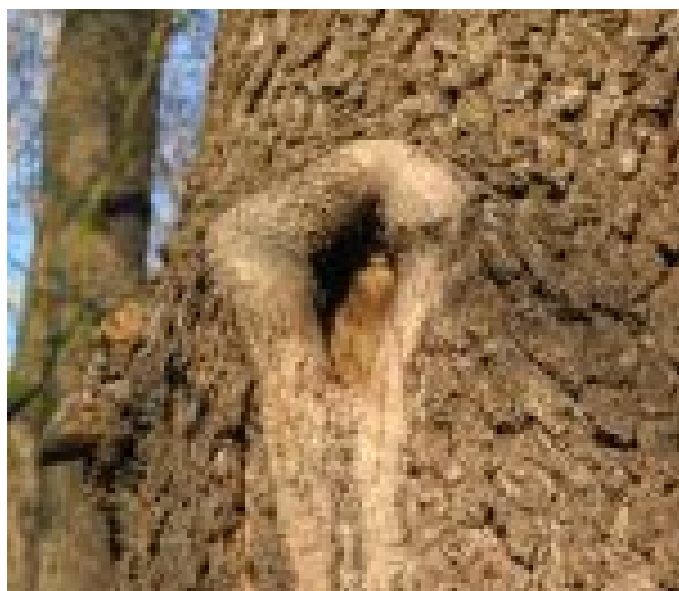
056\_2364\_Alej Kilometrovka\_řezná rána - Koruna -  
Průměr do 0,10 m - Rovnoměrná tvorba kalusu

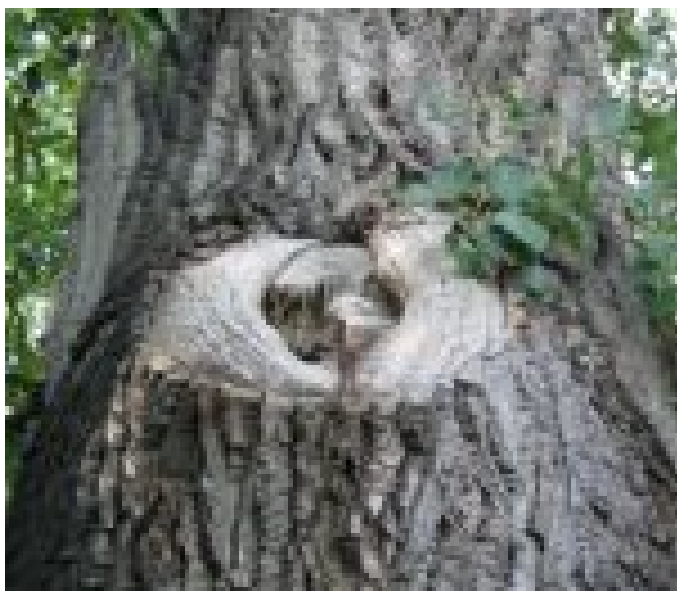
057\_2364\_Alej Kilometrovka\_řezná rána - Koruna -  
Průměr do 0,10 m - Rovnoměrná tvorba kalusu

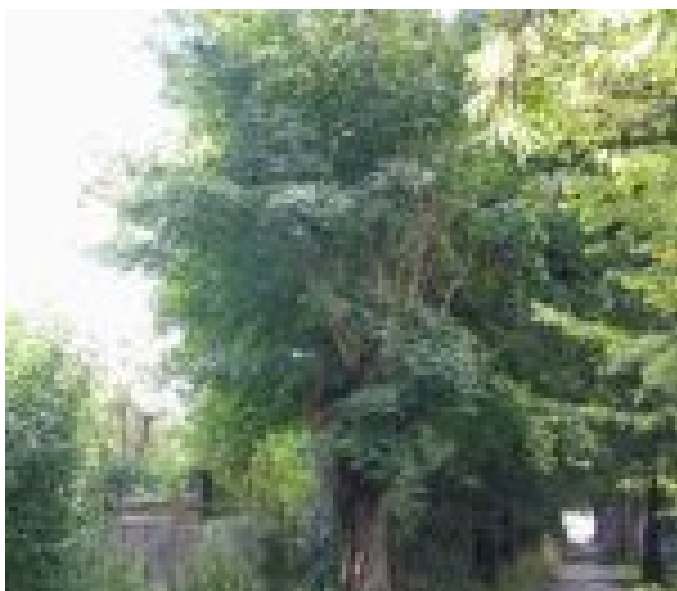
086\_2364\_Alej Kilometrovka\_Strom - Havarijní stav - Javor mléč - Olistěný stav

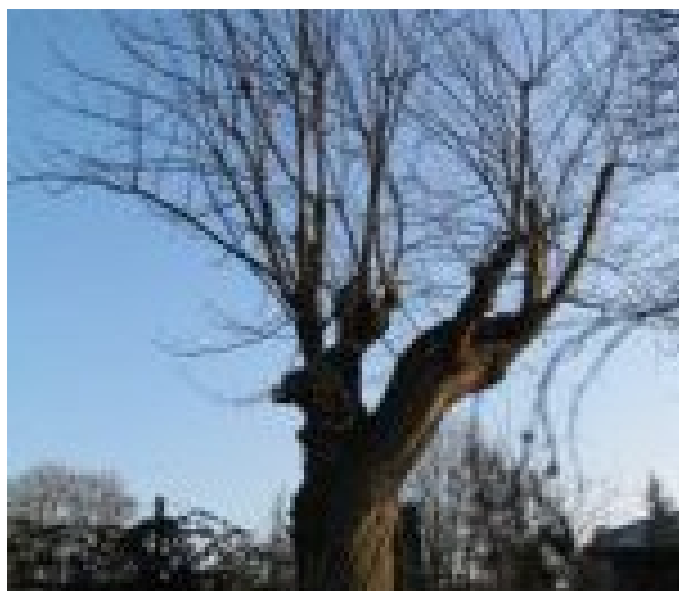
087\_2364\_Alej Kilometrovka\_Strom - Havarijní stav - Javor mléč - Bezlistý stav

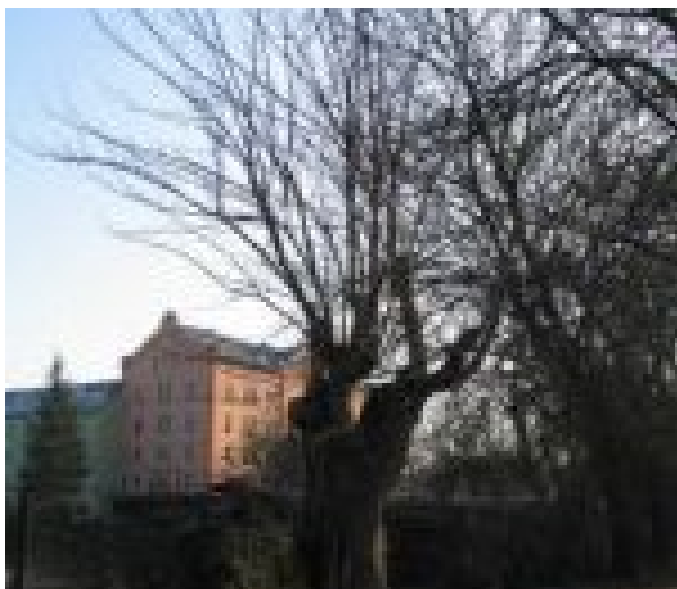
088\_2364\_Alej Kilometrovka\_Strom - Havarijní stav - Javor mléč - Bezlistý stav

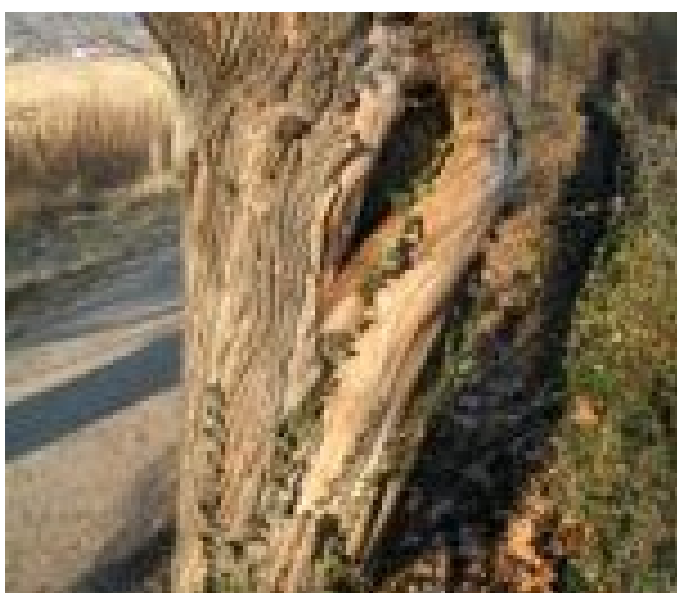
090\_2364\_Alej Kilometrovka\_Strom - Havarijní stav - Javor mléč - Kmen

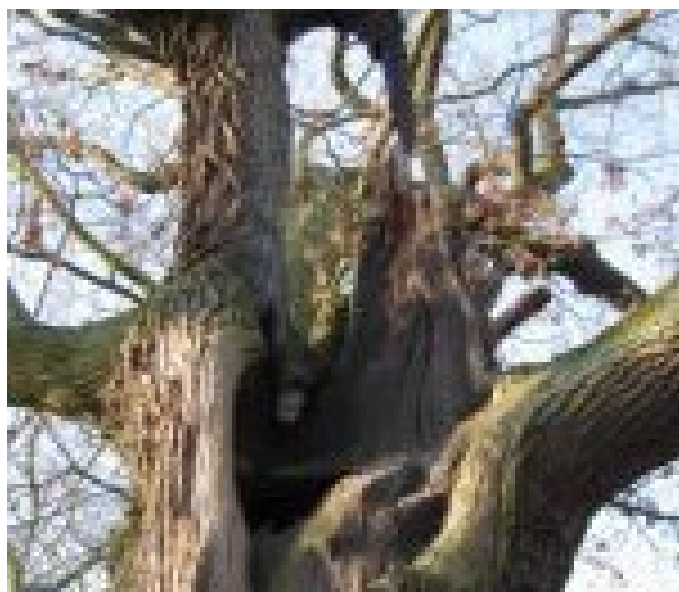
21\_2363\_Körnerův dub\_Kmen - Sekundární jihovýchodní samostatná osa - Defekt po vylomení - Jihovýc

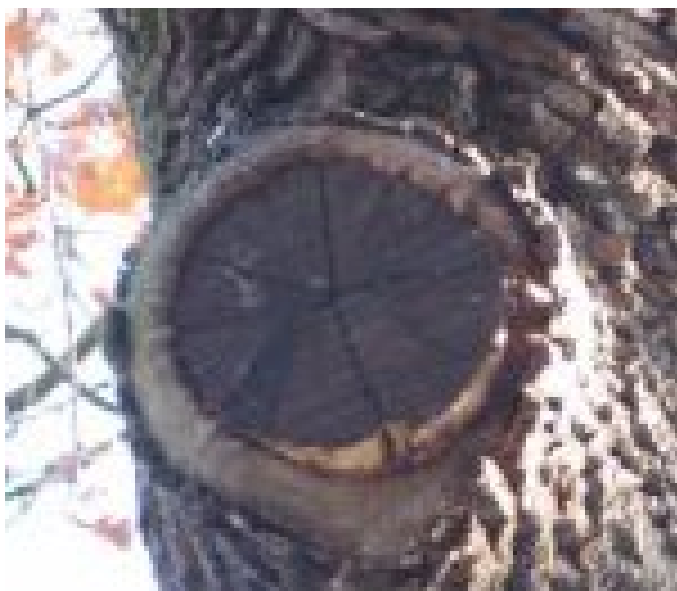
42\_2363\_Körnerův dub\_Řezná rána - Severozápadní samostatná osa - Průměr nad 0,10 m - Postupně vzn

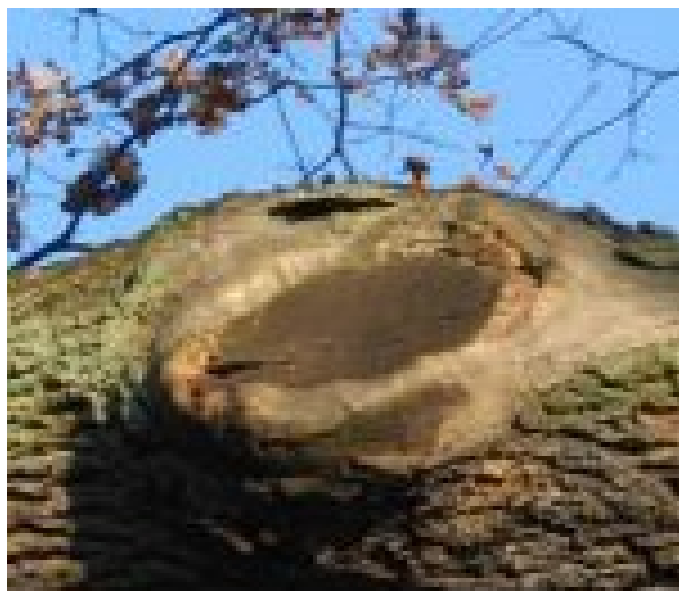
43\_2363\_Körnerův dub\_Řezná rána - Koruna - Průměr nad 0,10 m

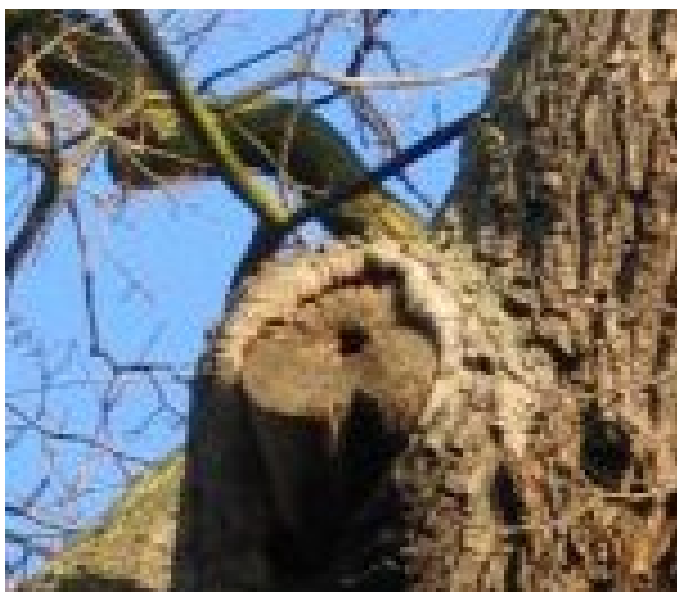
44\_2363\_Körnerův dub\_Řezná rána - Koruna - Průměr nad 0,10 m

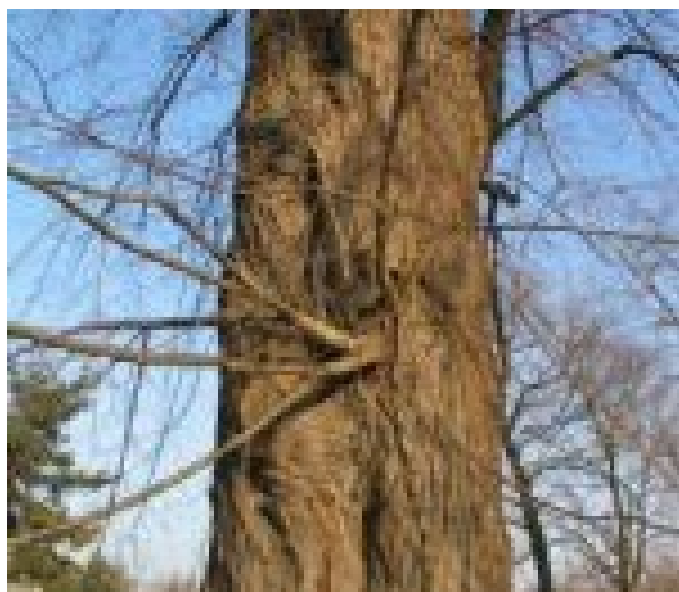
08\_2362\_2.2\_Lípy u Mže\_Kmen - Jihozápadní strana - Sekundární výhony

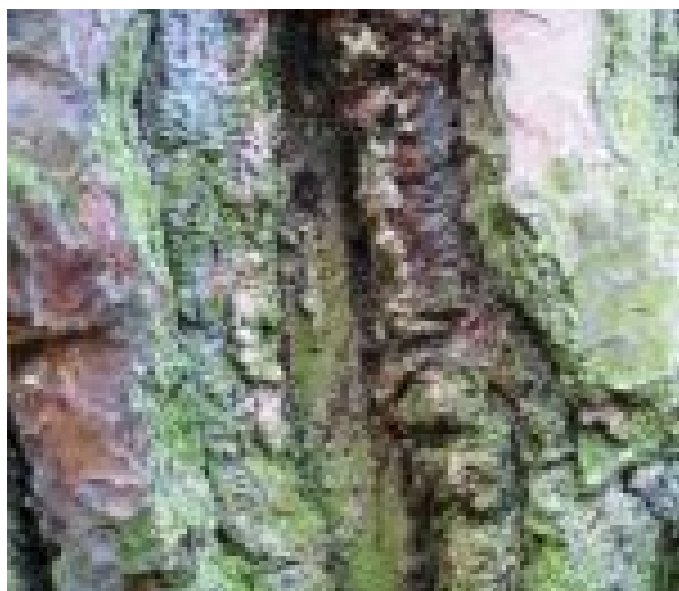
09\_4721\_Borovice u Košináře\_Kmen - Severní strana -  
Odloupnutá borka v podélném pásu

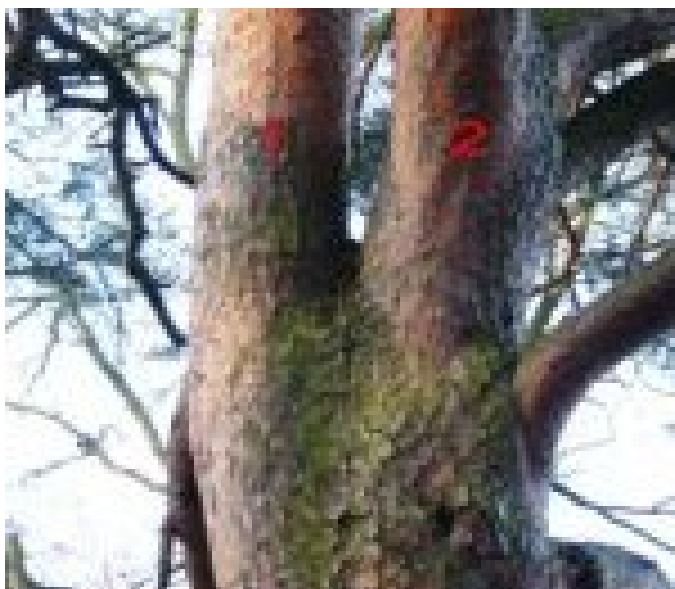
10\_4721\_Borovice u Košináře\_Kmen - Severní strana -  
Odloupnutá borka v podélném pásu - Detail

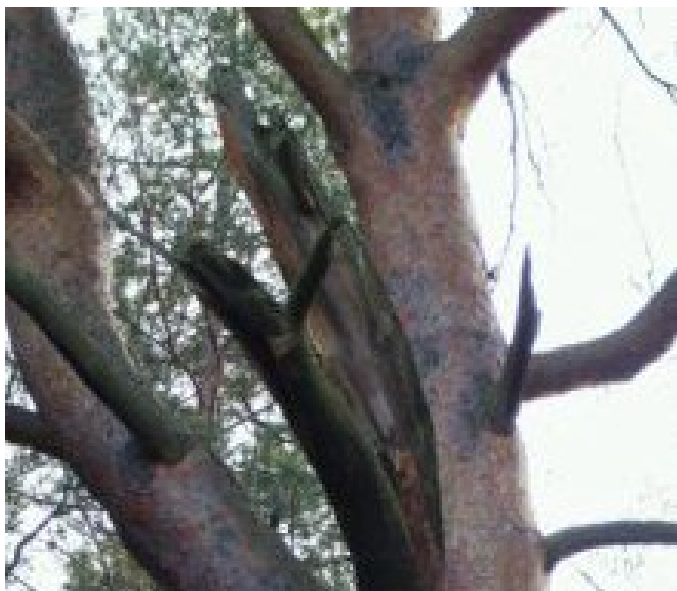
14\_4721\_Borovice u Košináře\_Sekundární východní  
samostatná osa - Uschlá slabší větev - Zlomení si

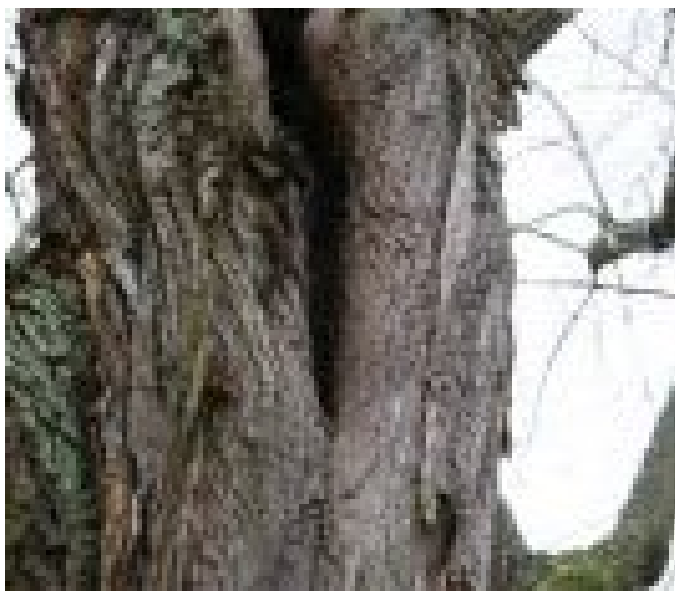
20\_2335\_Kostelická lípa\_Kmen - Jihozápadní strana - Horní část - Otevřená dutina

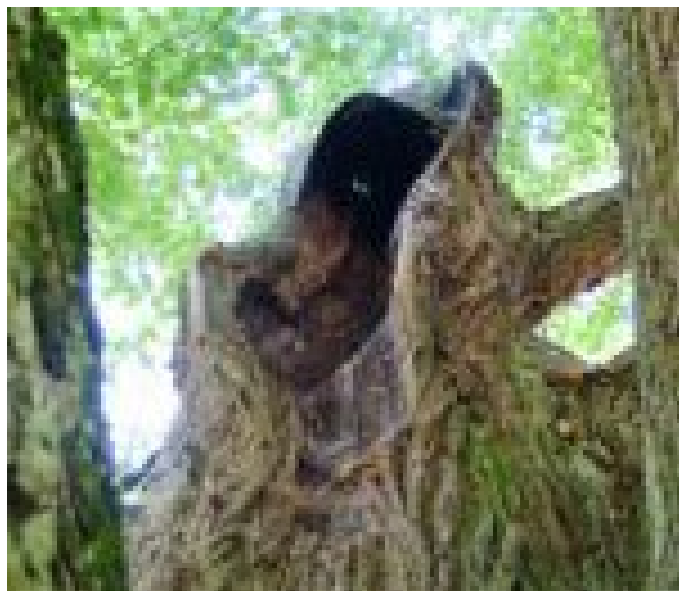
26\_2335\_Kostelická lípa\_Hlavní osa - Defekt po zásahu bleskem - Severovýchodní strana - Detail

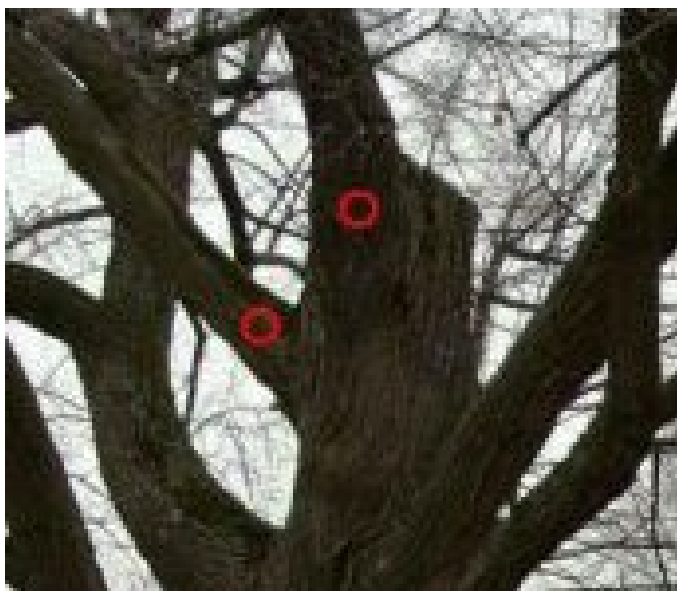
27\_2335\_Kostelická lípa\_Hlavní osa - Defekt po zásahu bleskem - Severozápadní strana - Dvě koster

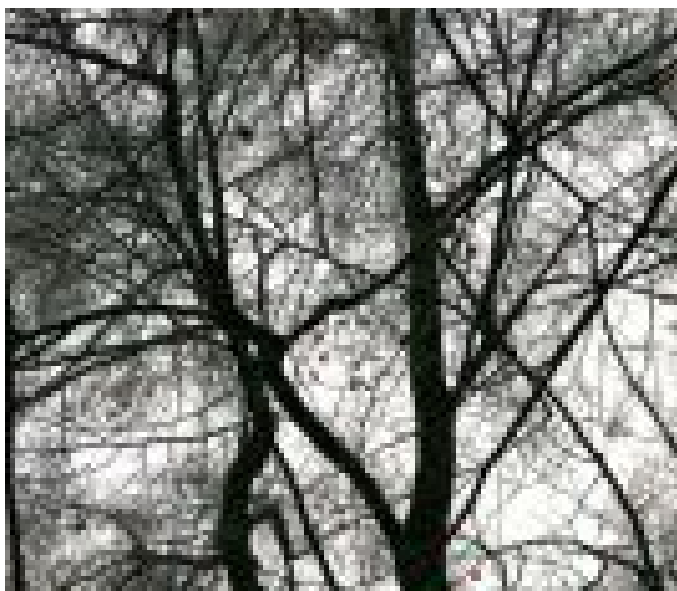
33\_2335\_Kostelická lípa\_Koruna - Jižní strana - Střední část - Výrazně ztloustlý sekundární výhon

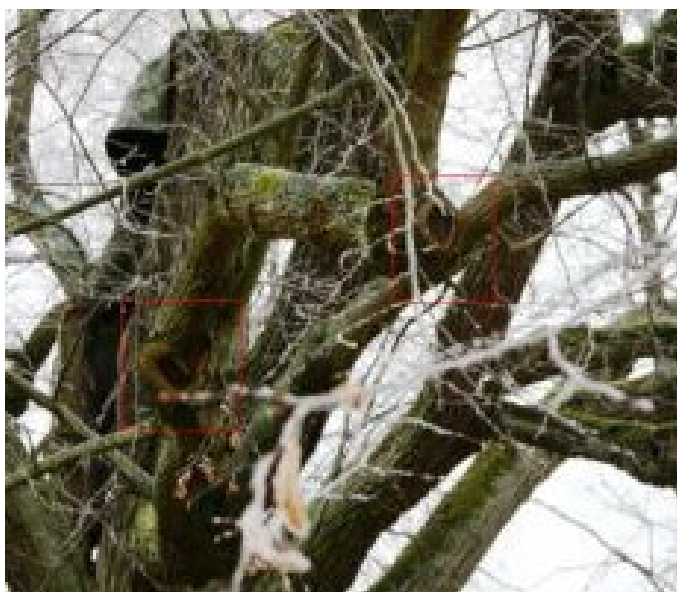
35\_2335\_Kostelická lípa\_Řezné rány - Koruna - Spodní část - Průměr do 0,10 m

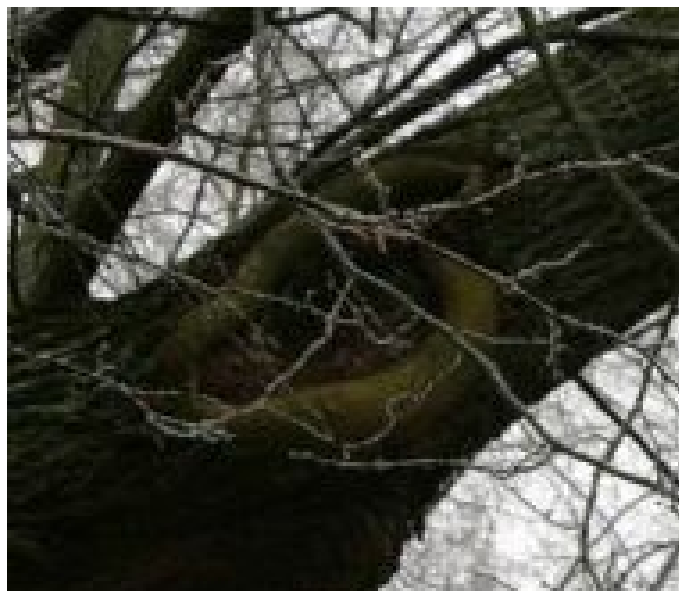
38\_2335\_Kostelická lípa\_Řezná rána - Koruna - Spodní část - Průměr nad 0,10 m - Detail

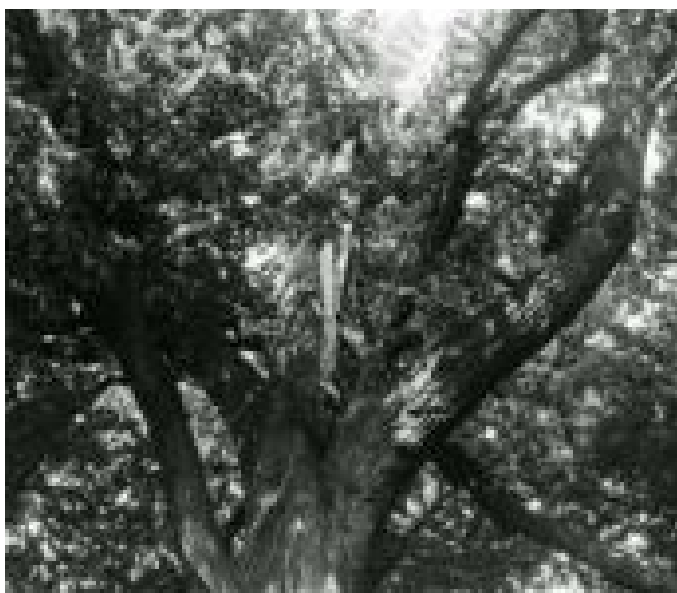
49\_2335\_Kostelická lípa\_Historie\_Koruna - Defekt po zásahu bleskem\_Léto 1988\_Autor neuveden

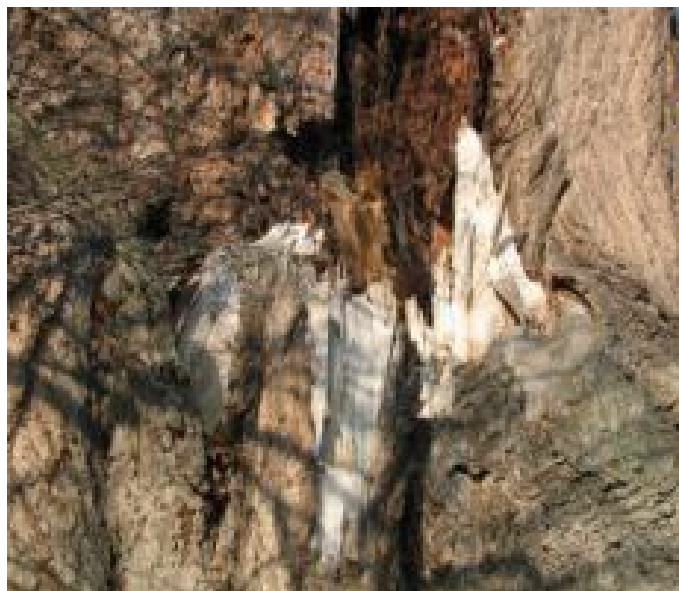
18\_2334\_Nučická lípa\_Kmen - Jihozápadní strana - Defekt po vylomení samostatné osy - Detail
