Česká zemědělská univerzita v Praze  
Fakulta agrobiologie, potravinových a přírodních zdrojů  
Katedra zahradní a krajinné architektury

Památné stromy okresů Plzeň - město, Plzeň - sever a Plzeň - jih  
Bakalářská práce

Vedoucí práce: Ing. František Smýkal  
Autor práce: Jiří Hošek

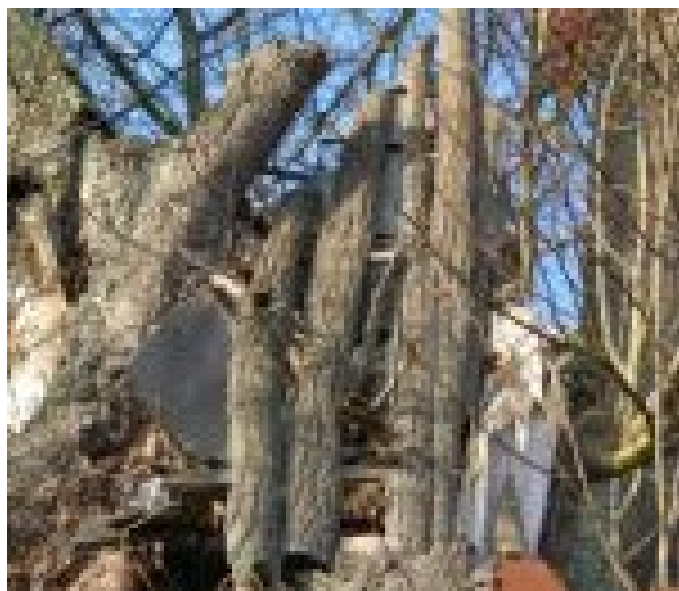
20\_2334\_Nučická lípa\_Kmen - Jihozápadní strana - Defekt po vylomení samostatné osy - Horní část -

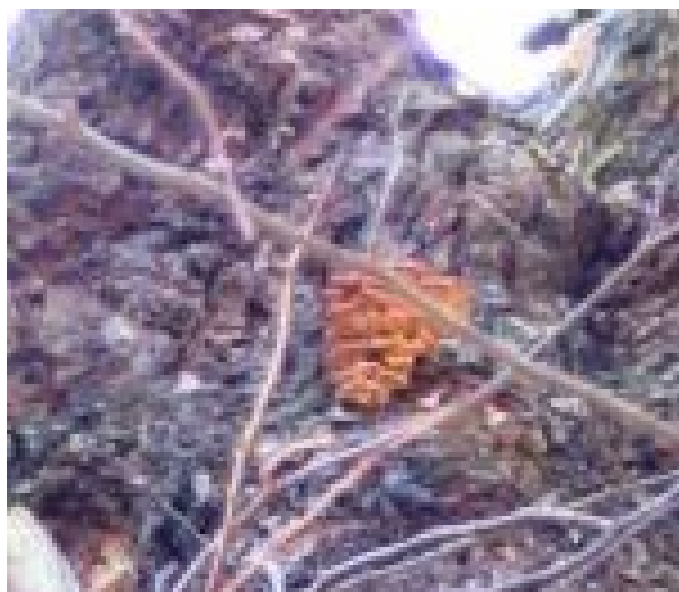
22\_2334\_Nučická lípa\_Kmen - Jihozápadní strana - Defekt po vylomení samostatné osy - Místo primár

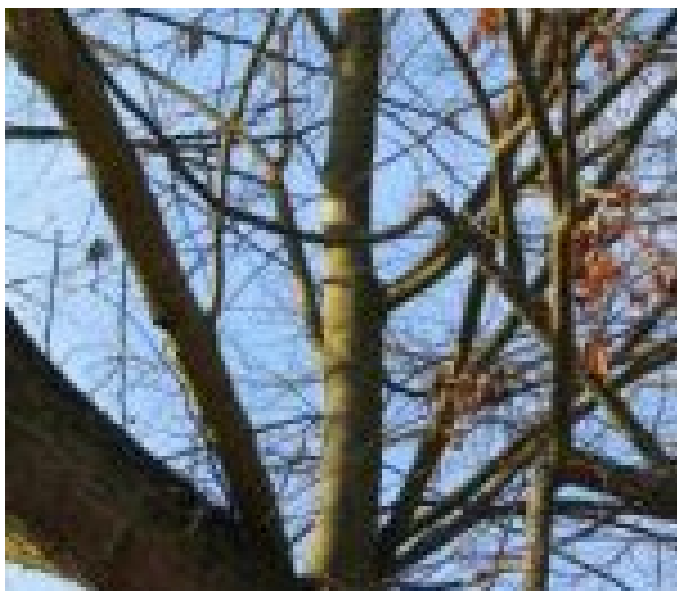
31\_2334\_Nučická lípa\_Koruna - Spodní část -  
Ztloustlý sekundární výhon - Průměr nad 0,10 m

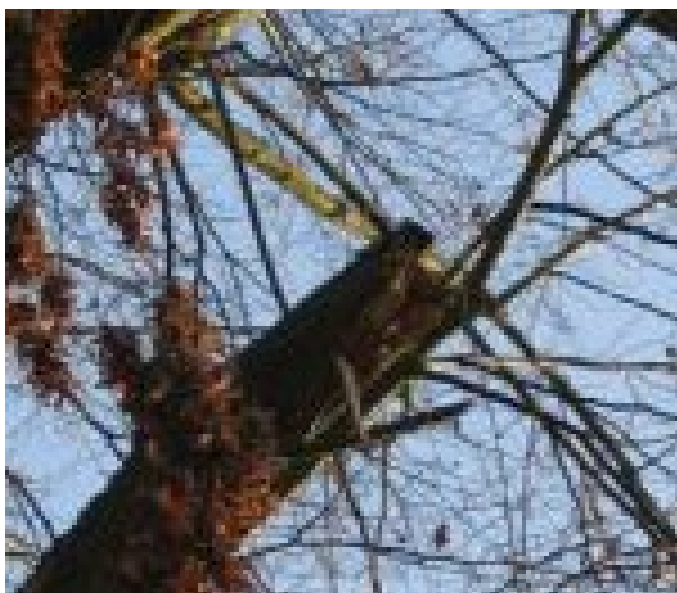
35\_2334\_Nučická lípa\_Koruna - Zalomená slabší větev  
- Detail

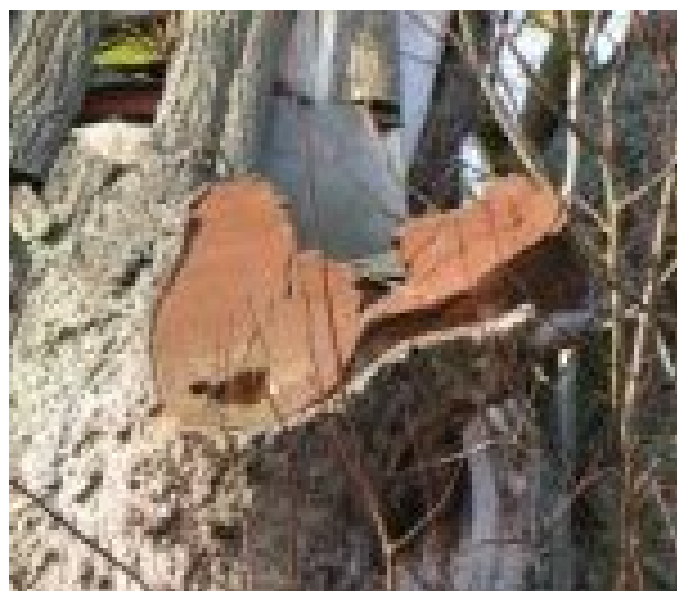
38\_2334\_Nučická lípa\_Řezná rána - Kmen - Jižní strana - Horní část

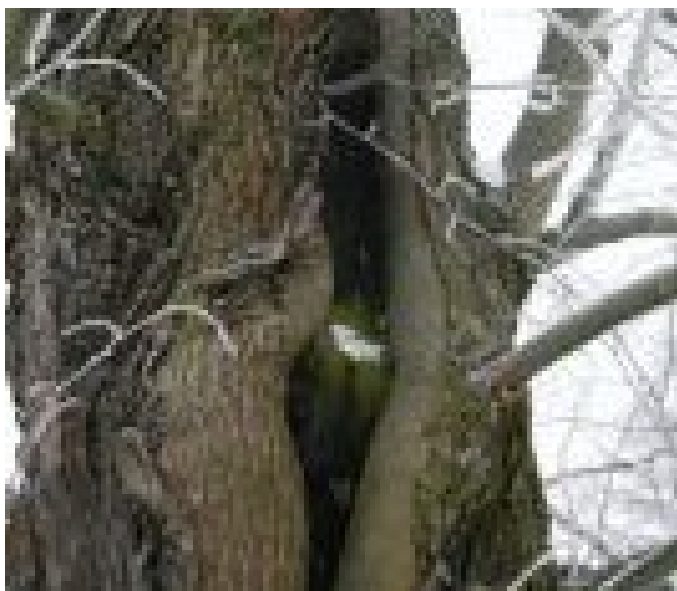
09\_2333\_Radimova lípa\_Kmen - Severní strana -  
Střední část - Odloupnutá borka - Poškození bleskem

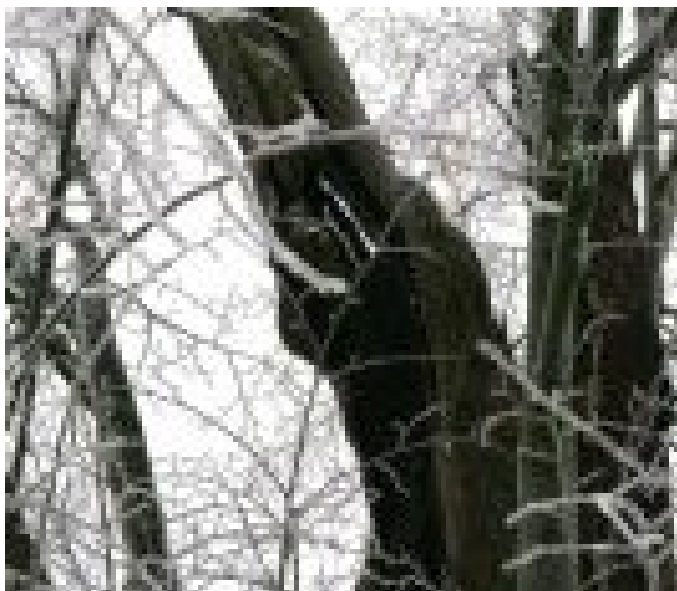
25\_2333\_Radimova lípa\_Koruna - Spodní část - Projev  
stresového faktoru - Sucho

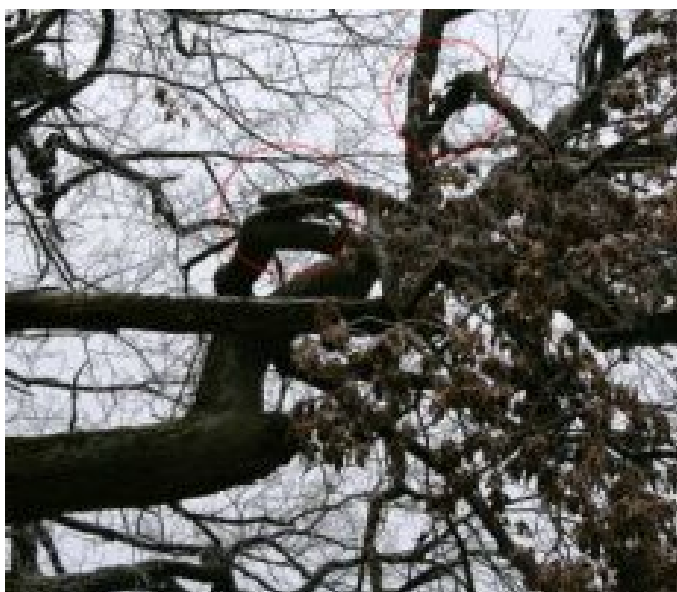
31\_2330\_Libenovský dub\_Koruna - Horní část - Dvě nad  
sebou zatržené silnější větve - Detail

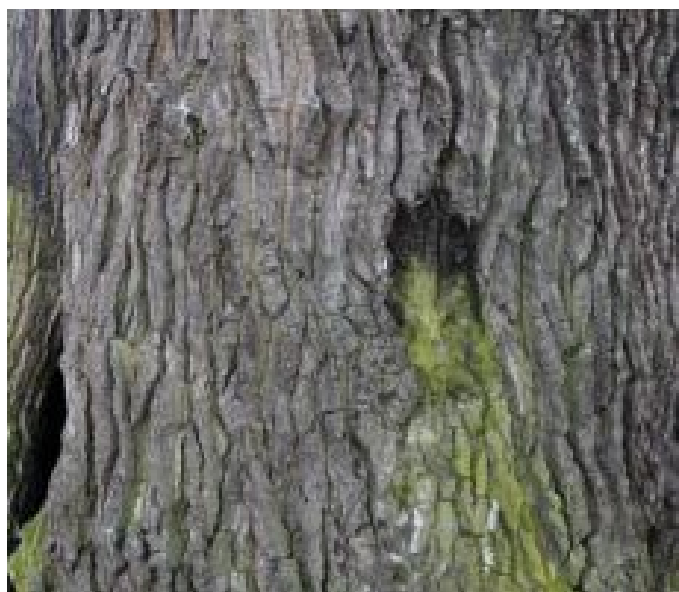
06\_2339\_Rožský dub\_Kořenové náběhy - Severní strana

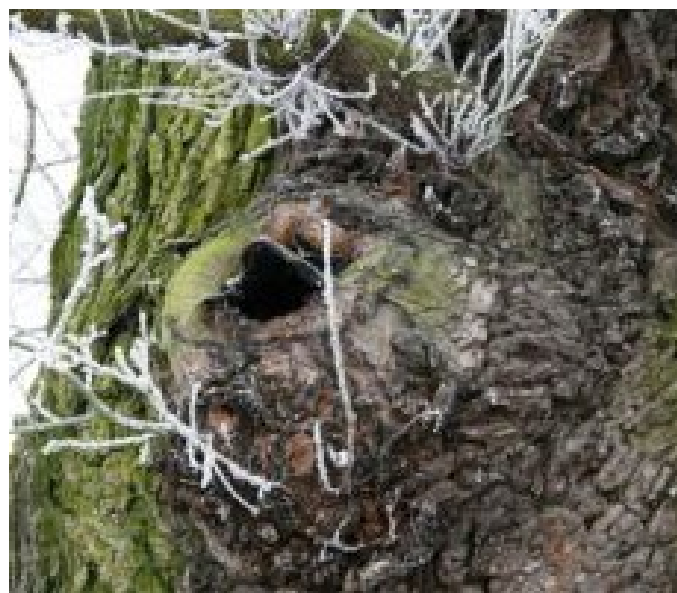
08\_2339\_Rožský dub\_Kmen - Severovýchodní strana - Zastřešení dutiny

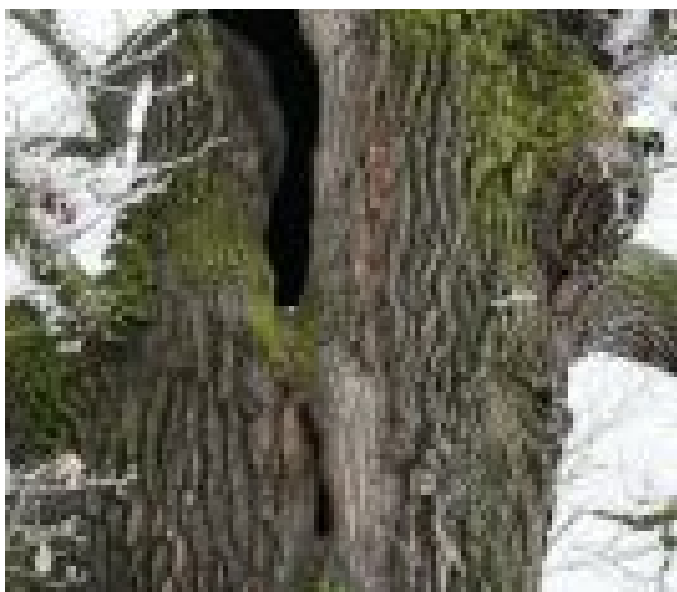
17\_2339\_Rožský dub\_Kmen - Východní strana - Otevřená dutina - Spodní část - Tvorba kalusu - Detail

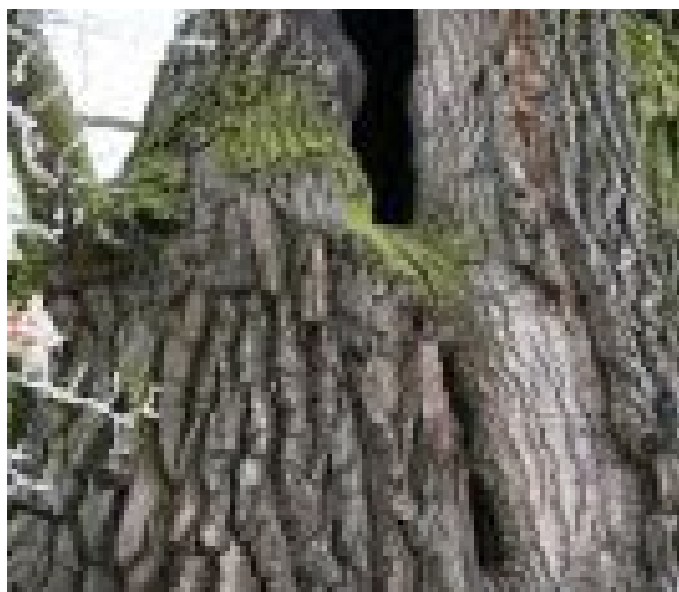
18\_2339\_Rožský dub\_Kmen - Východní strana - Otevřená dutina - Střední část - Přechod dutiny na ji

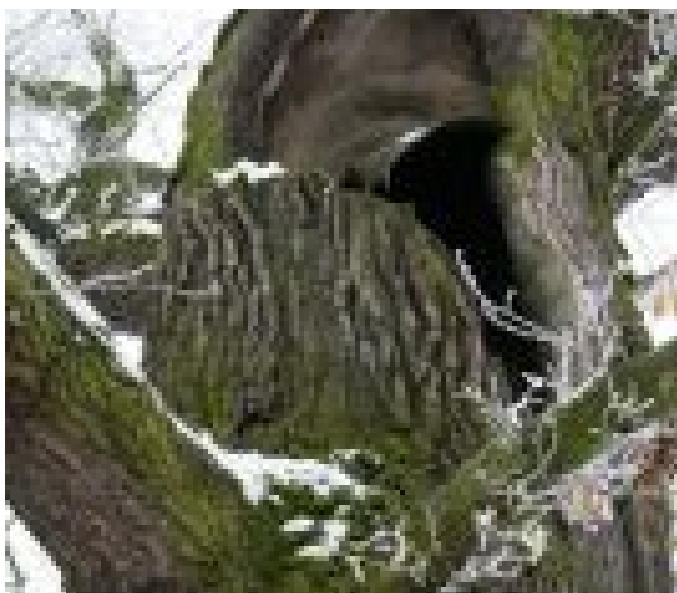
19\_2339\_Rožský dub\_Kmen - Východní strana - Otevřená dutina - Střední část - Přechod dutiny na ji

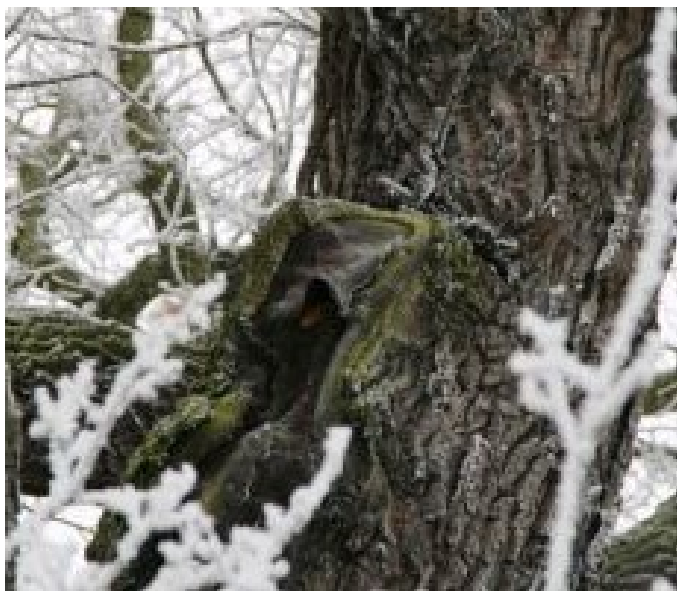
25\_2339\_Rožský dub\_Sekundární samostatná osa II -  
Pás odloupnuté borky

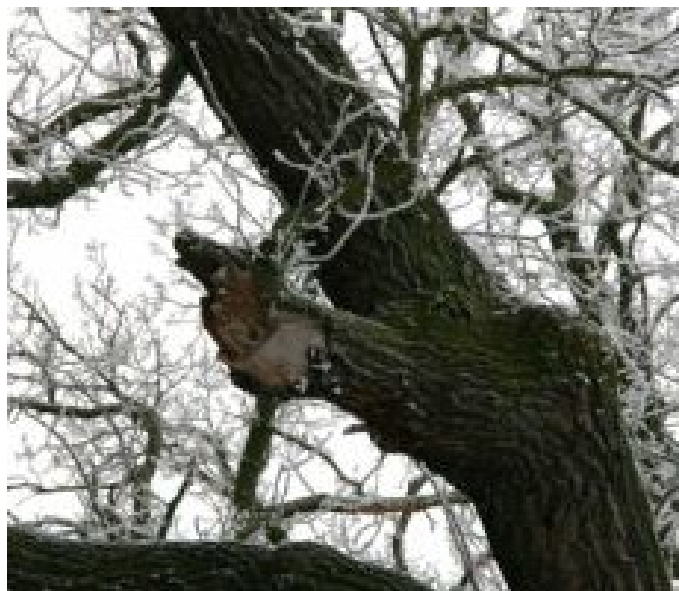
32\_2339\_Rožský dub\_Koruna - Východní strana - Střední část - Defekt po zlomené silnější větvi

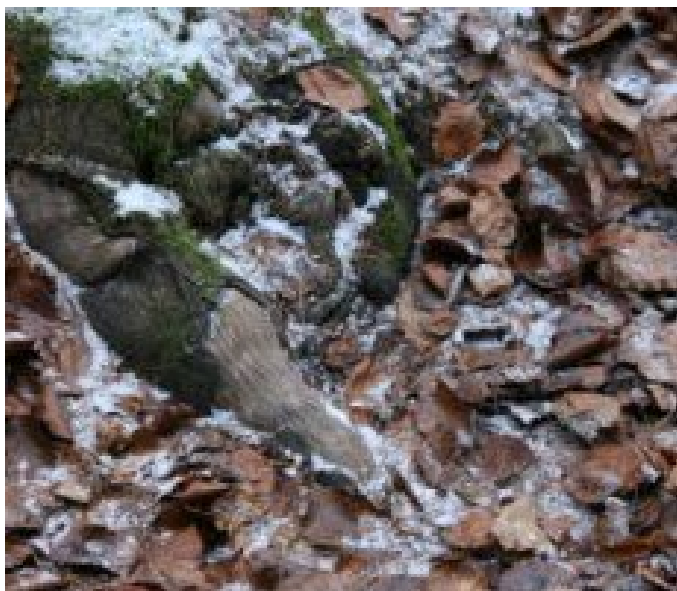
06\_2328\_Kamenohorský buk\_Kořenové náběhy - Jižní strana - Mechanické poškození - Detail

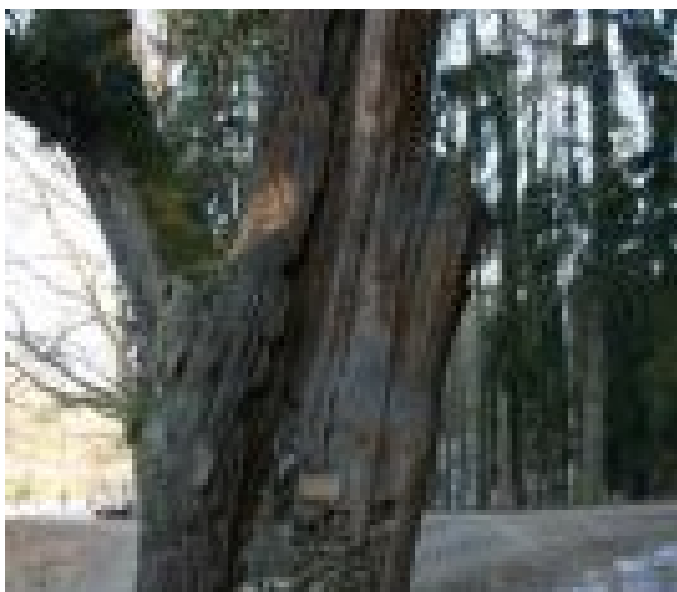
10\_2326\_Žižkův dub\_Kmen - Jižní strana - Odumřelý kmen - Vyzděná dutina

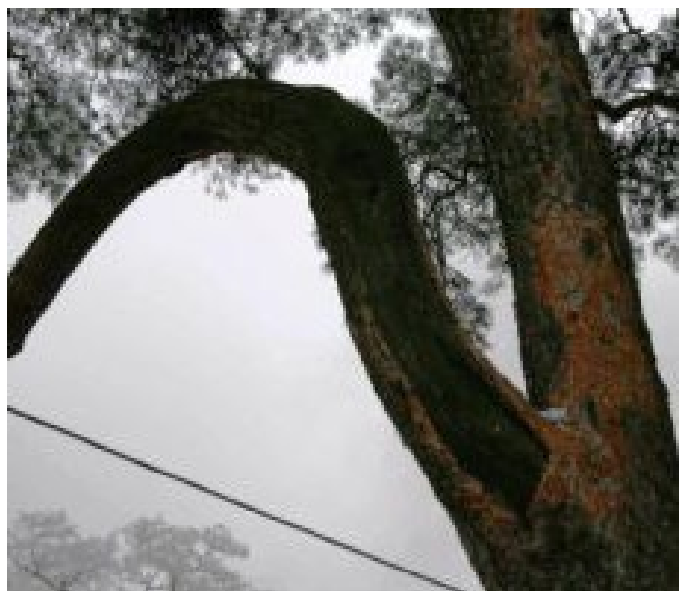
16\_2325\_Borovice v Kamenném Újezdě\_Sek. severní sam. osa - Západní strana - Horní část - Kosterní

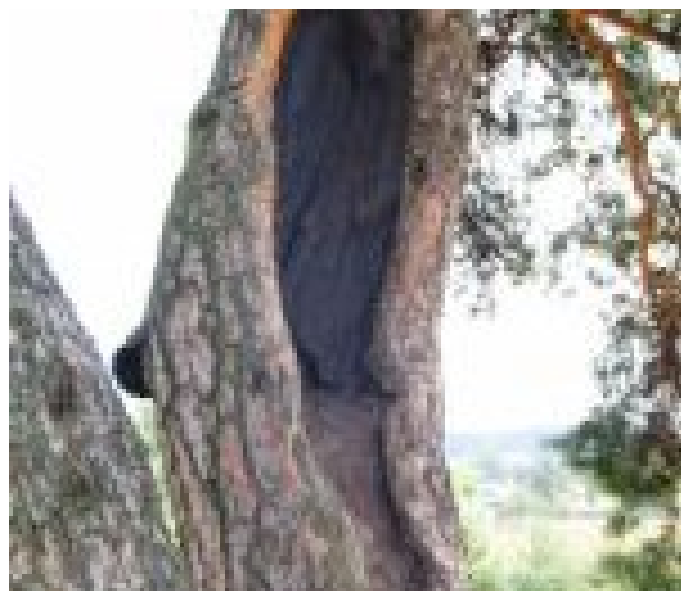
20\_2325\_Borovice v Kamenném Újezdě\_Sekundární jižní samostatná osa - Západní strana - Otevřená du

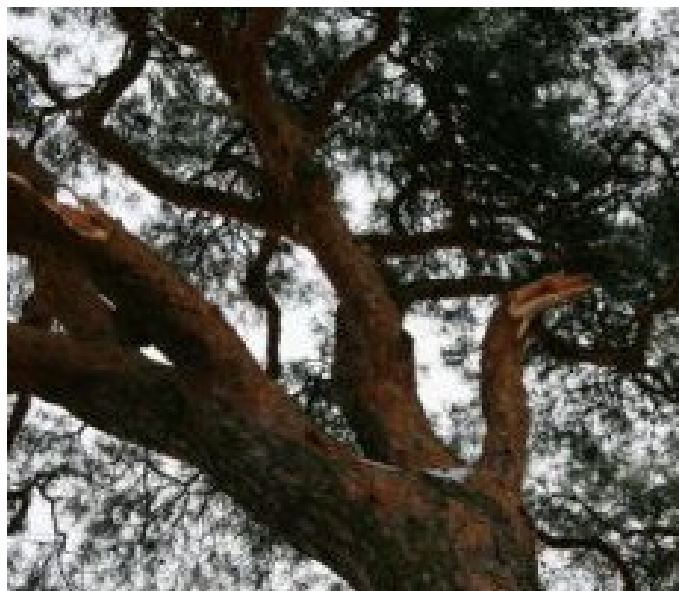
32\_2325\_Borovice v Kamenném Újezdě\_Koruna - Vylomené větve - Defekty v koruně - Terénní šetření z

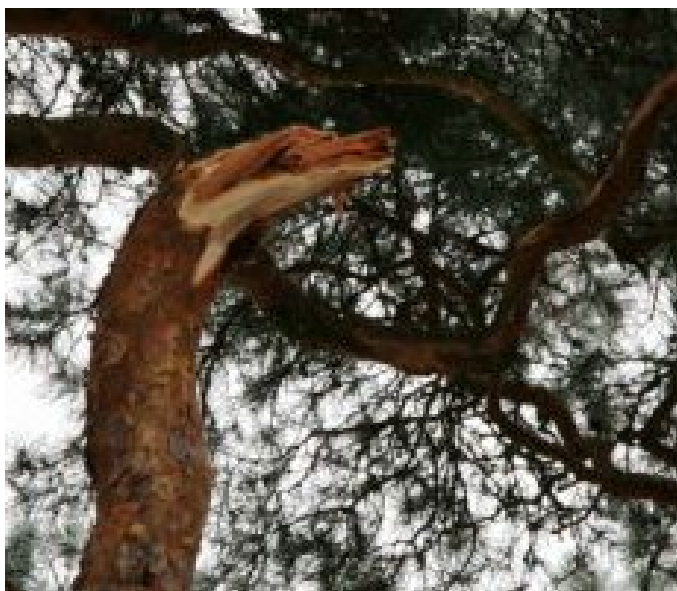
33\_2325\_Borovice v Kamenném Újezdě\_Koruna - Vylomené větve - Defekt v koruně - Detail - Terénní š

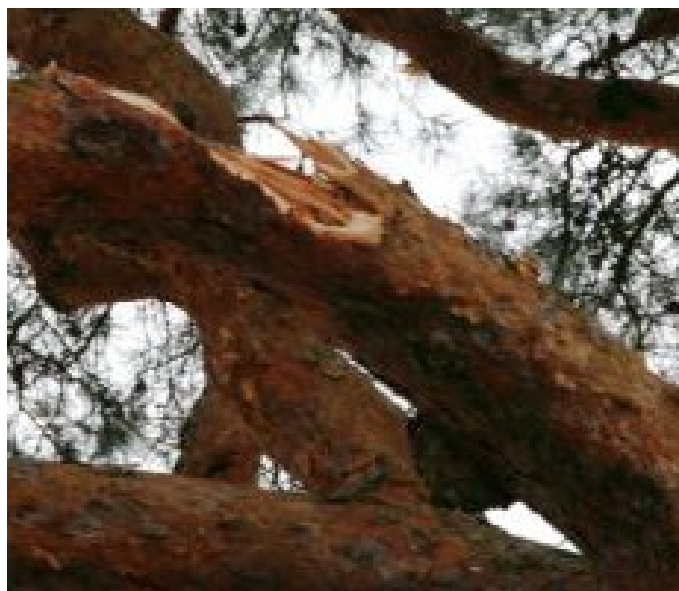
34\_2325\_Borovice v Kamenném Újezdě\_Koruna - Vylomené větve - Defekt v koruně - Detail - Terénní š

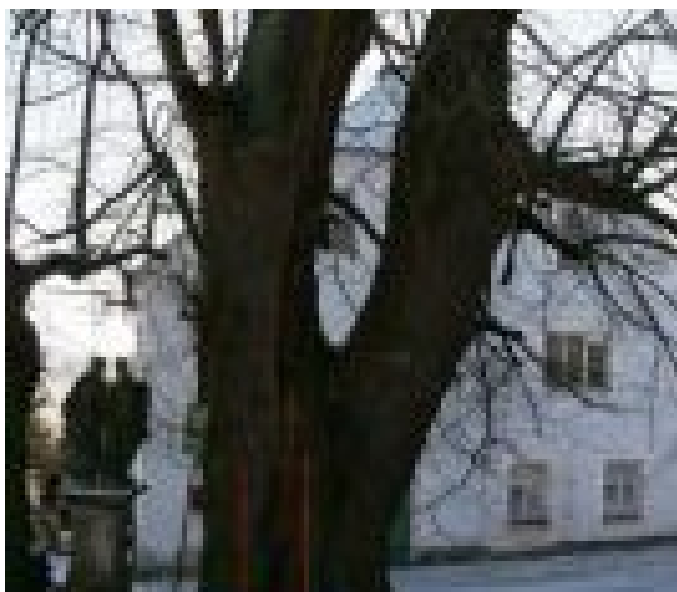
11\_2324\_1.2\_Lípy v Číhané\_Kmen - Severní strana - Prasklina úzce podélného charakteru

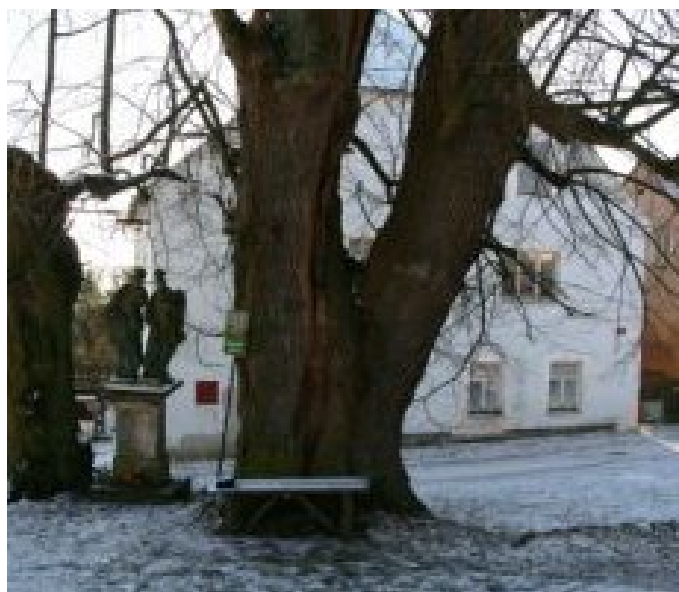
12\_2324\_1.2\_Lípy v Číhané\_Kmen - Severní strana - Prasklina úzce podélného charakteru

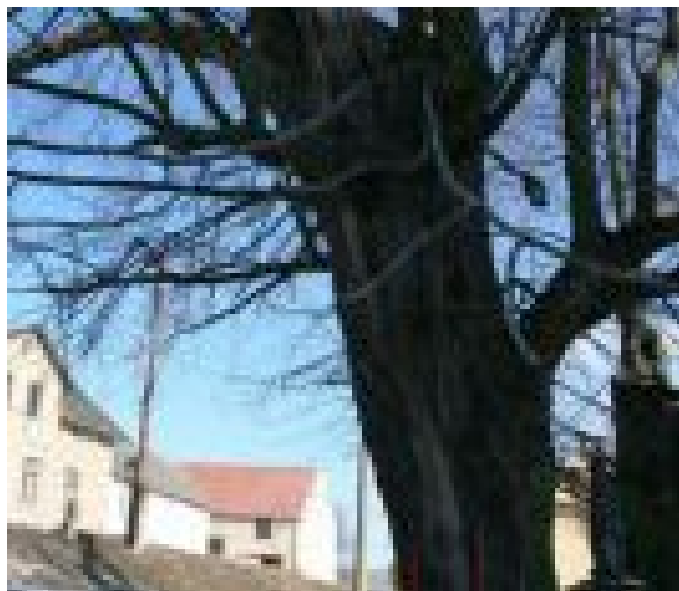
14\_2324\_1.2\_Lípy v Číhané\_Kmen - Západní strana - Prasklina

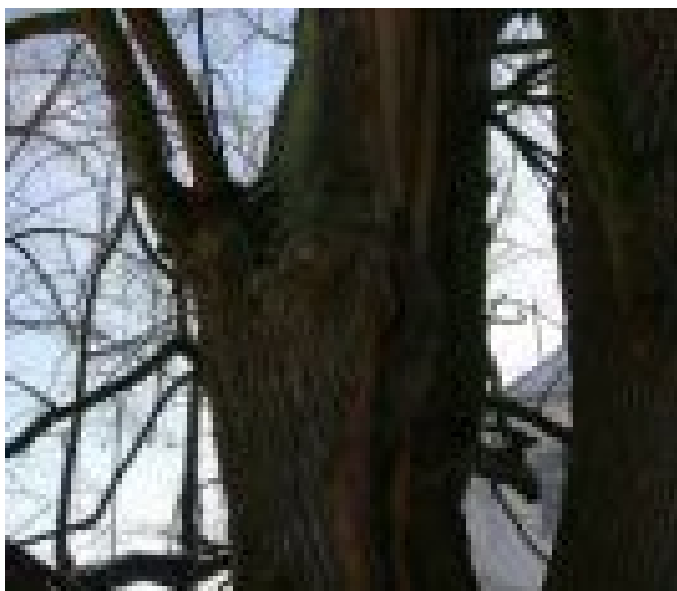
21\_2324\_1.2\_Lípy v Číhané\_Sekundární východní samostatná osa - Severní strana - Prasklina

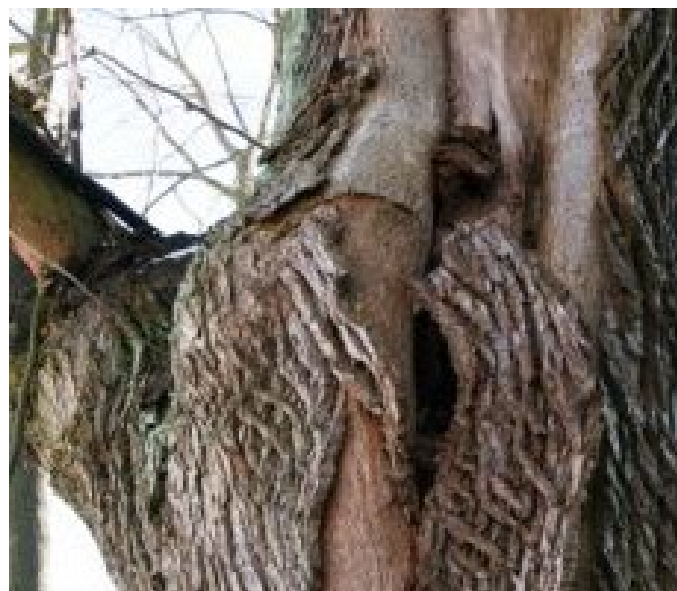
22\_2324\_1.2\_Lípy v Číhané\_Sekundární východní samostatná osa - Severní strana - Prasklina - Střed

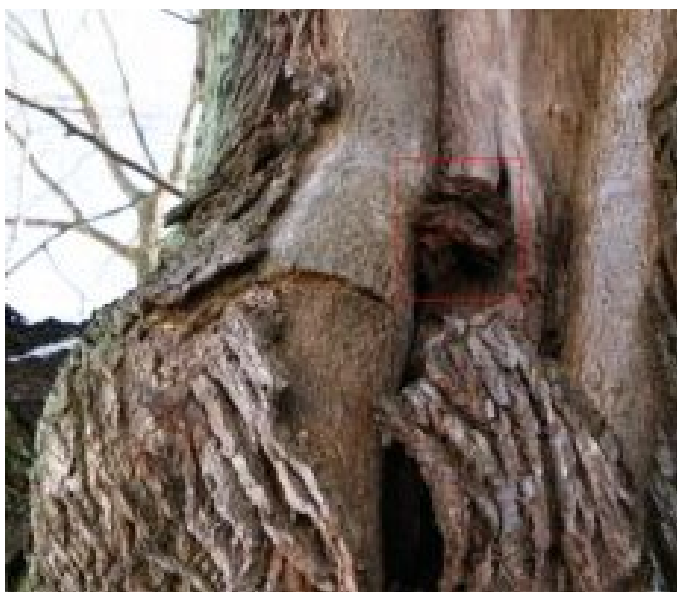
23\_2324\_1.2\_Lípy v Číhané\_Sekundární východní samostatná osa - Severní strana - Prasklina - Střed

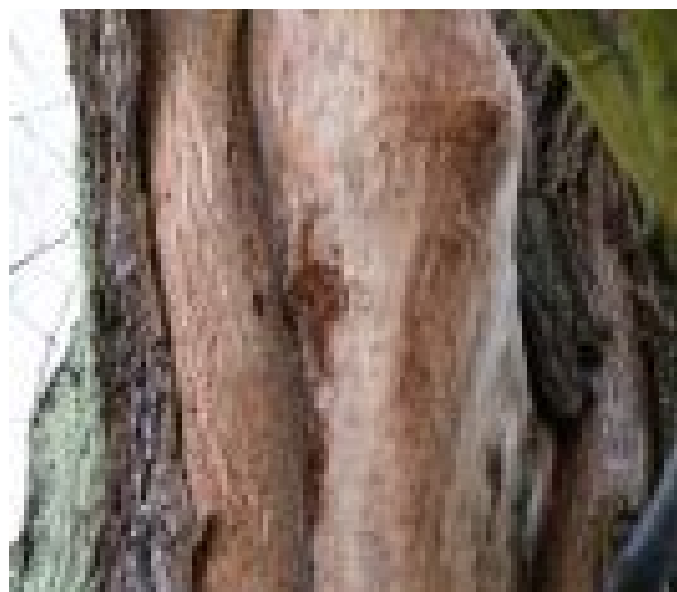
24\_2324\_1.2\_Lípy v Číhané\_Sekundární východní samostatná osa - Severní strana - Prasklina - Horní

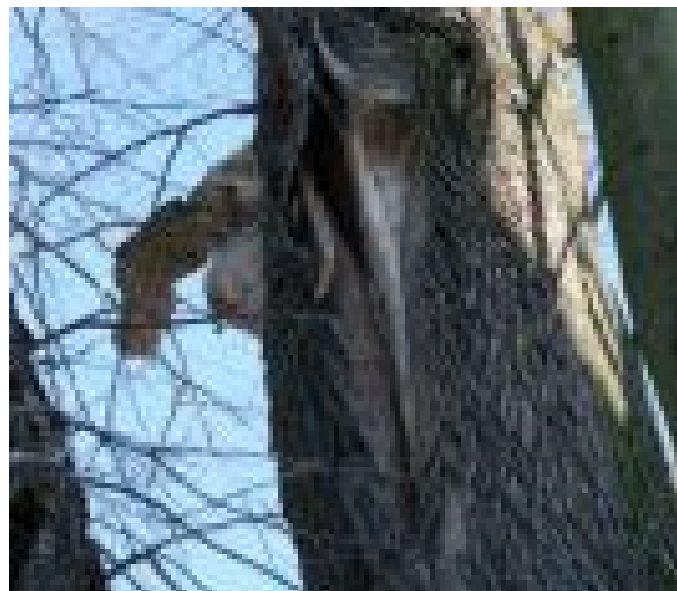
26\_2324\_1.2\_Lípy v Číhané\_Sekundární východní samostatná osa - Jižní strana - Praktina - Horní část

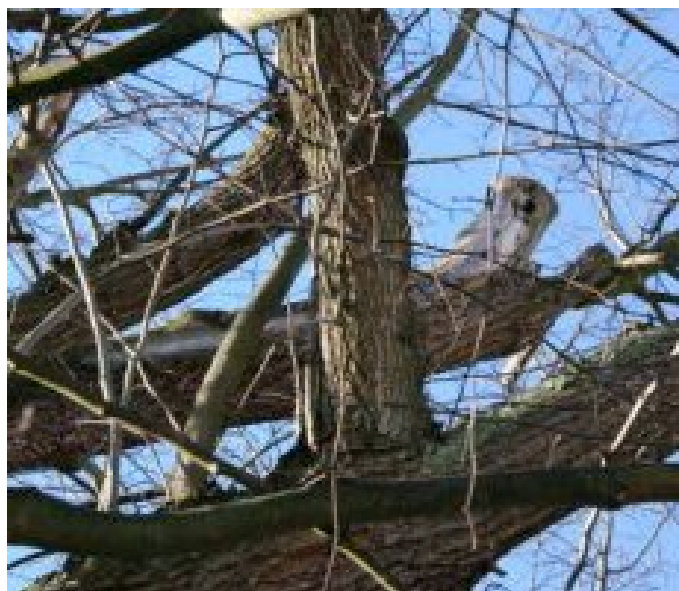
46\_2324\_1.2\_Lípy v Číhané\_Koruna - Horní část -  
Uschlá kosterní větev redukována řezem

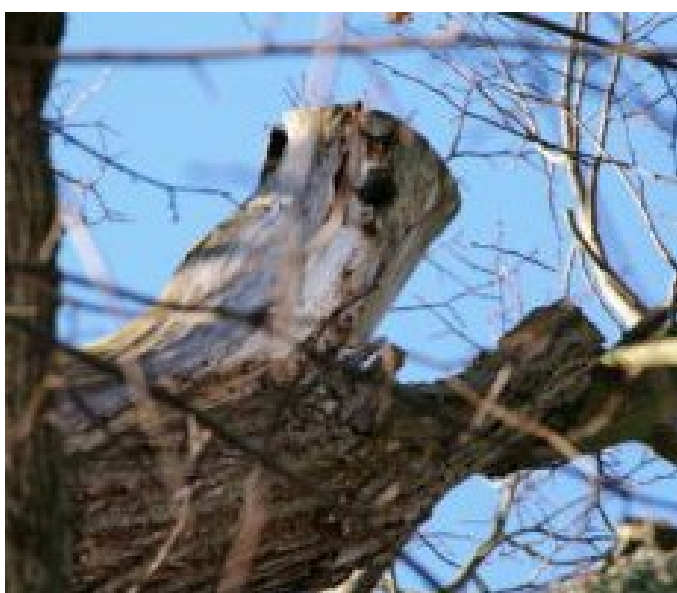
47\_2324\_1.2\_Lípy v Číhané\_Koruna - Horní část -  
Uschlá kosterní větev redukována řezem - Detail

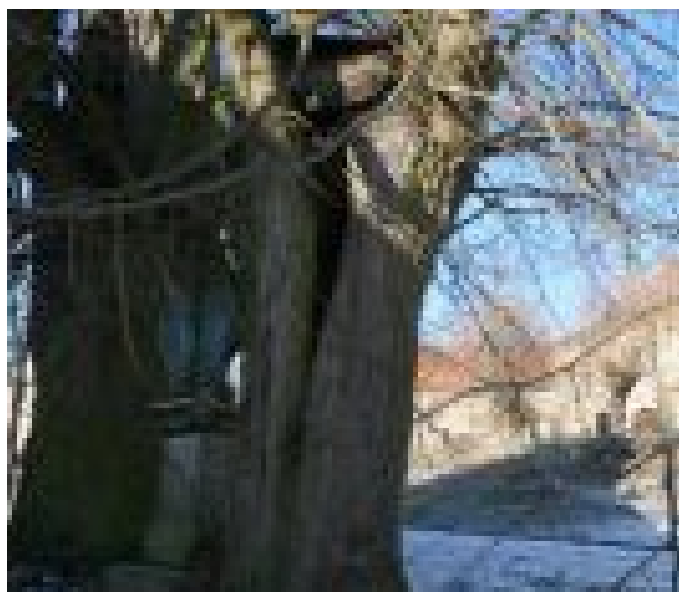
12\_2324\_2.2\_Lípy v Číhané\_Kmen - Severní strana - Sekundární výhony bránící plynulému provozu na

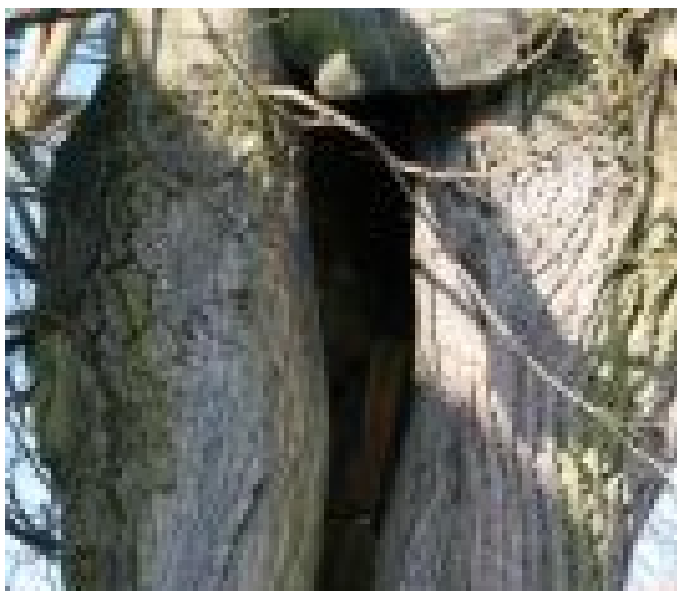
15\_2324\_2.2\_Lípy v Číhané\_Kmen - Jihovýchodní strana  
- Otevřená dutina - Střední část

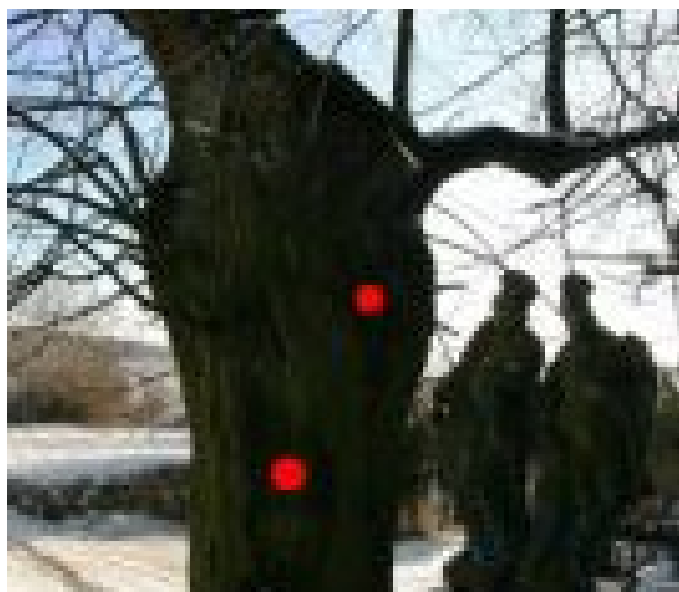
18\_2324\_2.2\_Lípy v Číhané\_Kmen - Jihozápadní strana  
- Horní část - Řezná rána - Detail

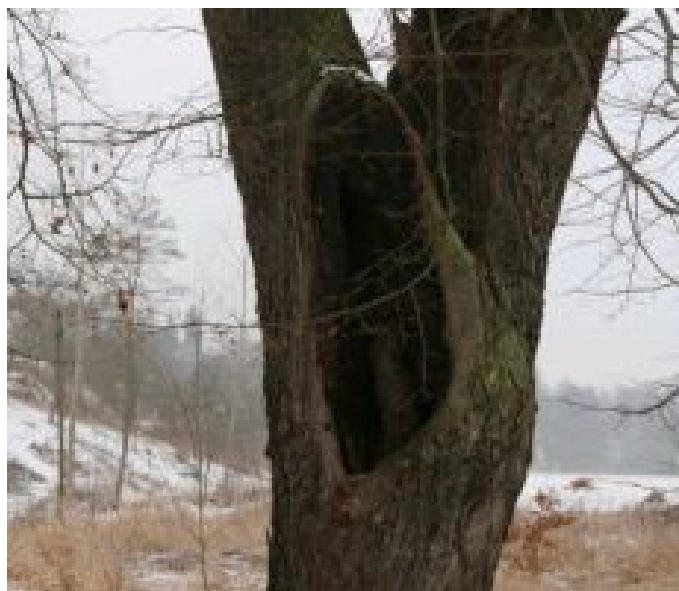
11\_2323\_Alej Vzdechů\_Báze kmene - Otevřená dutina  
podélného charakteru

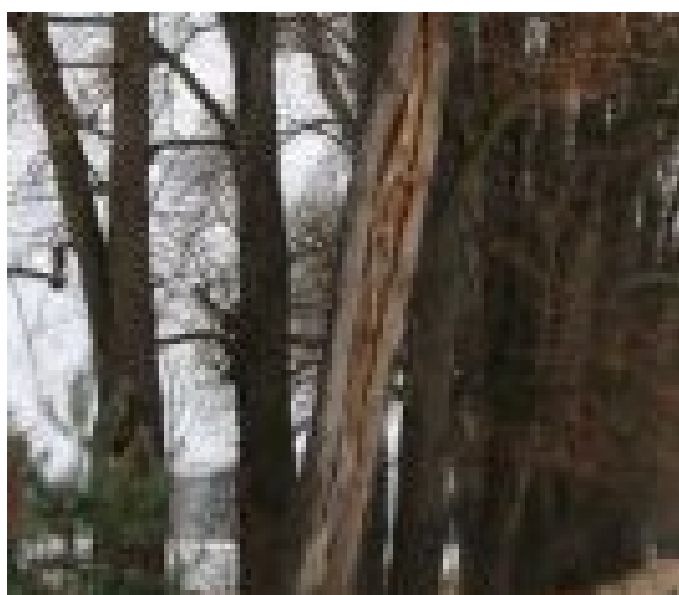
13\_2323\_Alej Vzdechů\_Kmen - Defekt po vylomení

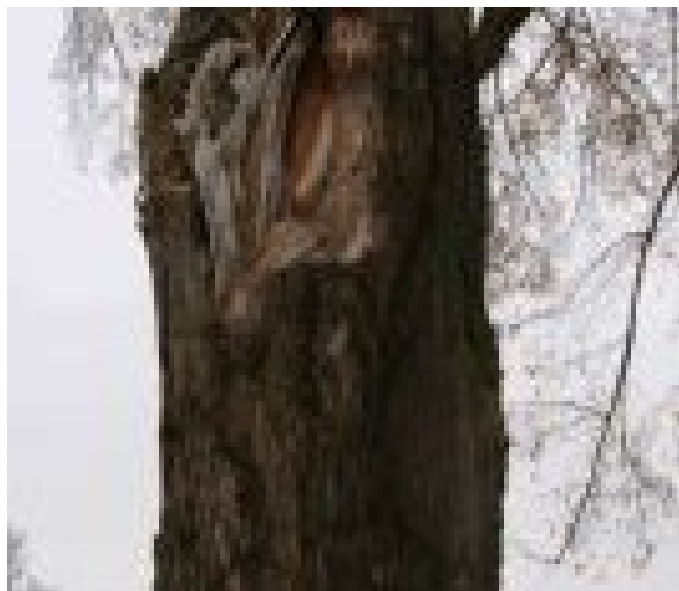
15\_2323\_Alej Vzdechů\_Kmen - Defekt po vylomení

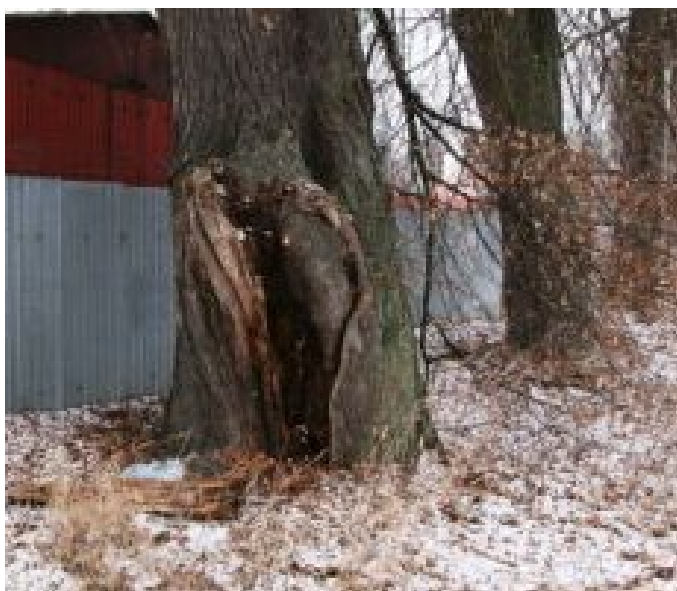
16\_2323\_Alej Vzdechů\_Kmen - Defekt po vylomení

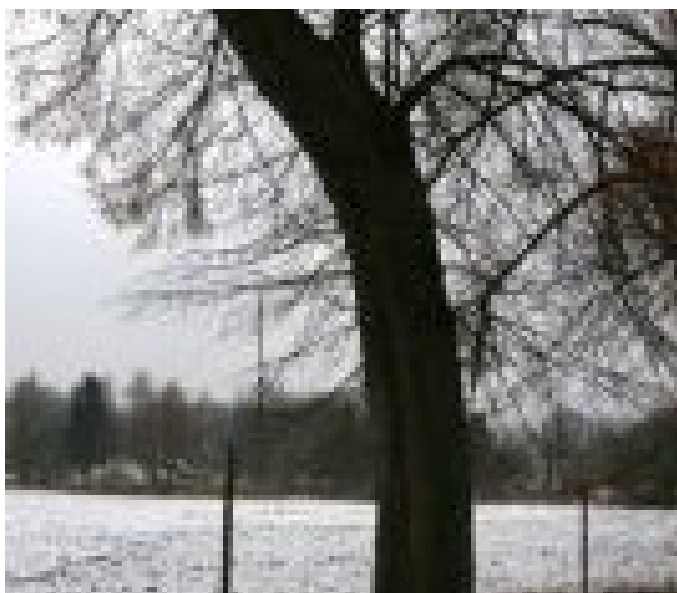
20\_2323\_Alej Vzdechů\_Kmen - Odloupnutá borka

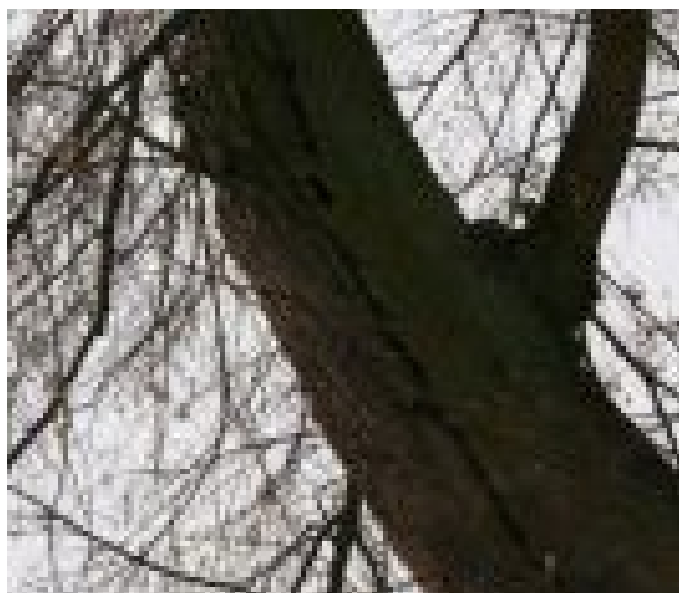
21\_2323\_Alej Vzdechů\_Kmen - Podélná prasklina

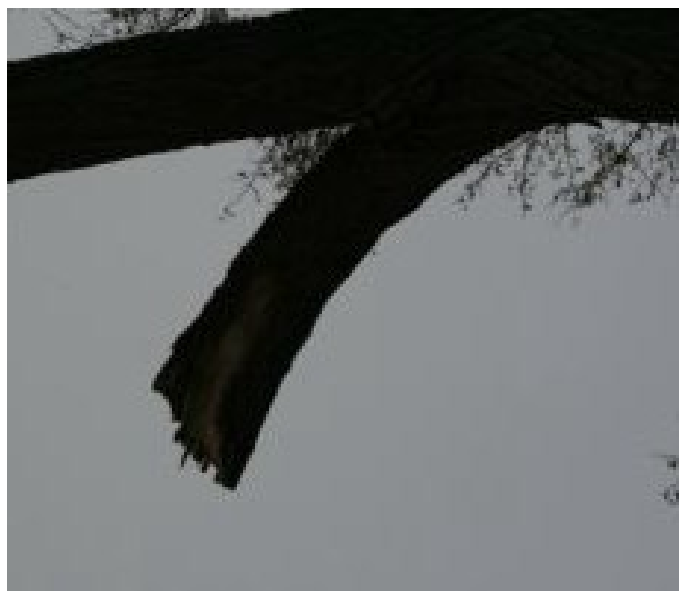
23\_2323\_Alej Vzdechů\_Koruna - Defekt po zlomené větvi

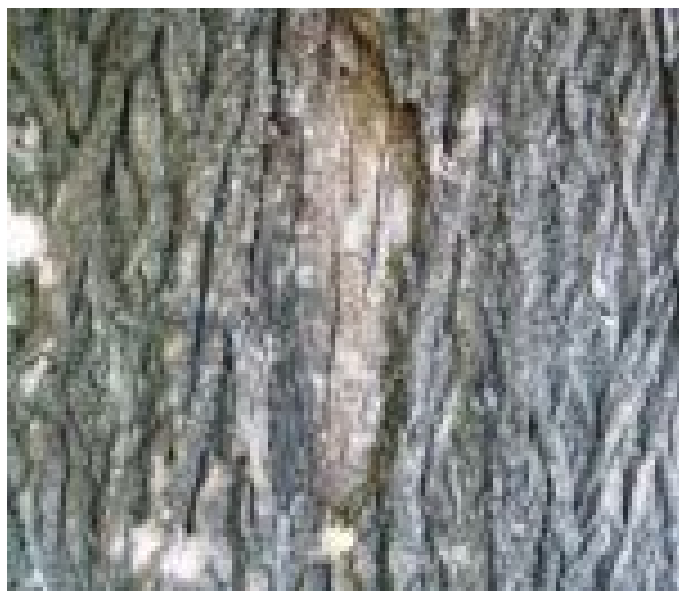
08\_2322\_Lípa v Dýšíně\_Báze kmene - Výmladnost

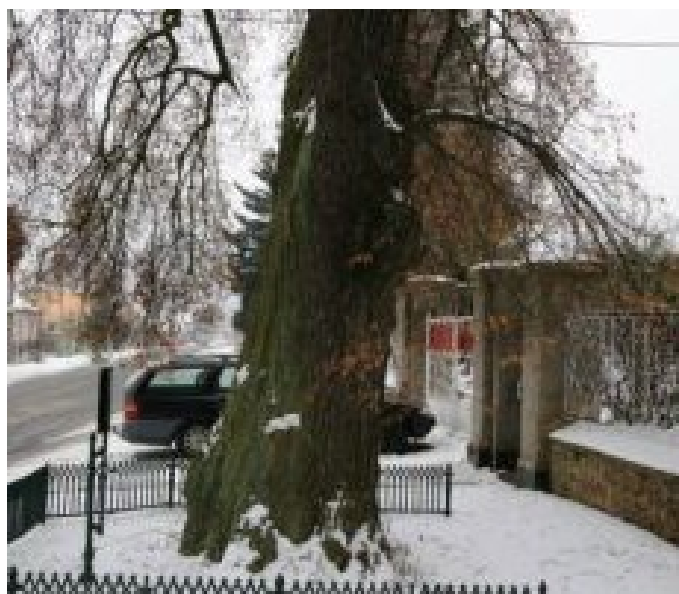
10\_2322\_Lípa v Dýšíně\_Kmen - Jižní strana -  
Sekundární výhony

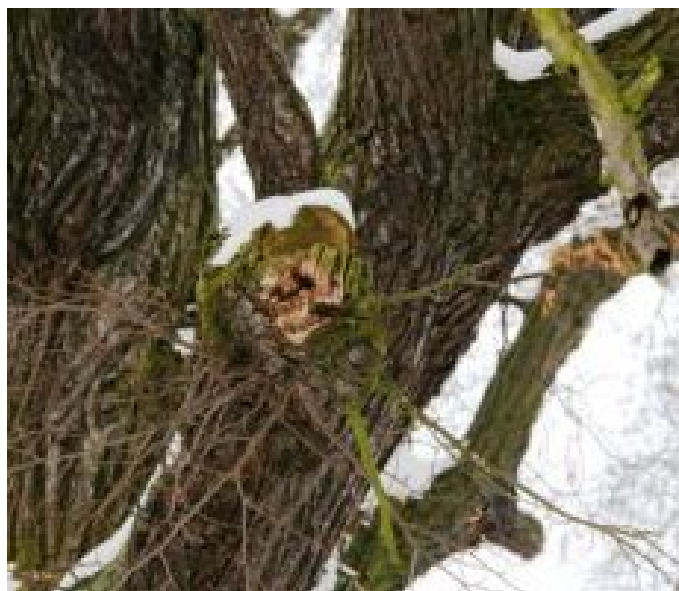
20\_2322\_Lípa v Dýšíně\_Řezná rána - Koruna - Západní  
strana - Spodní část - Neodborně provedený ře

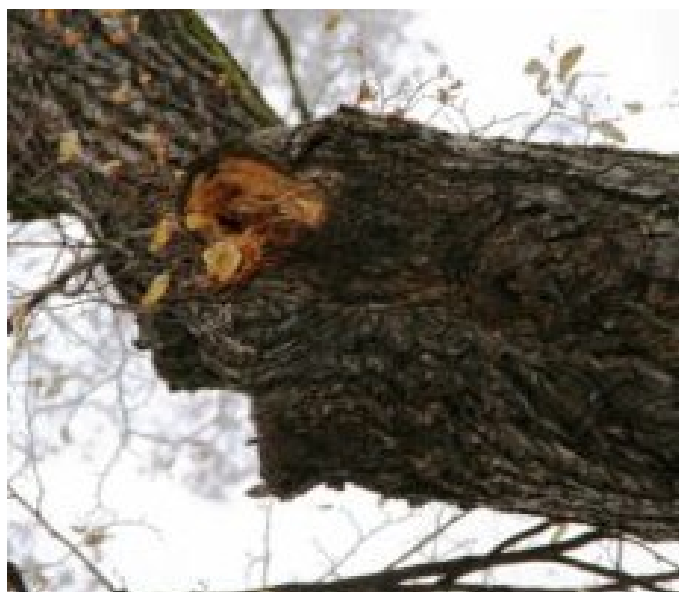
21\_2322\_Lípa v Dýšíně\_Řezná rána - Koruna - Západní  
strana - Spodní část - Neodborně provedený ře

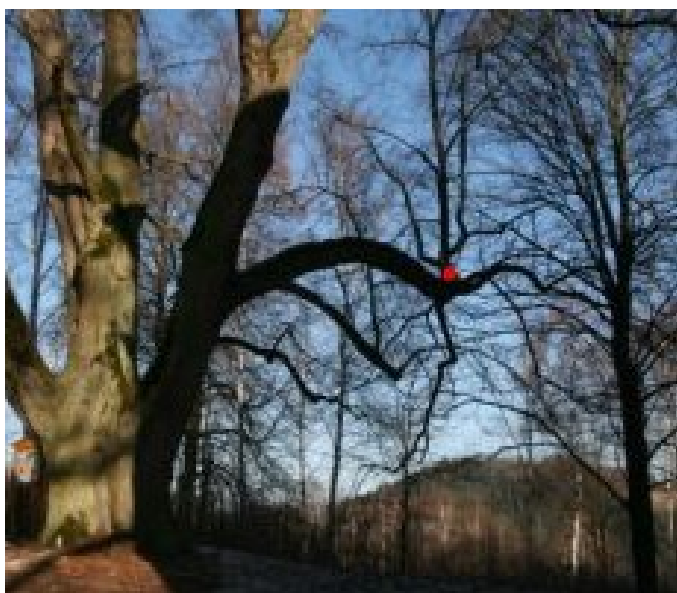
24\_2321\_Lípa u kaple v Úterý\_Jihovýchodní samostatná osa - Nejnižže postavená kosterní větev - Ztl

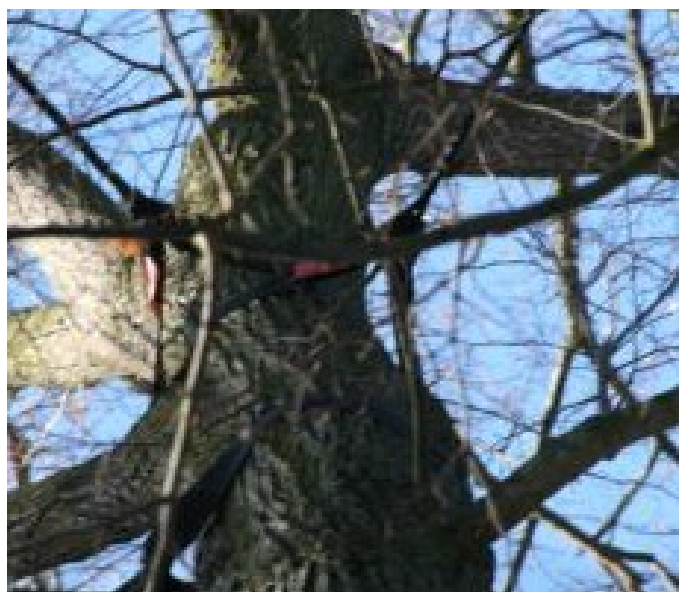
48\_2321\_Lípa u kaple v Úterý\_Koruna - Horní část -  
Mírně prověšená - Nepředepjatá vazba I

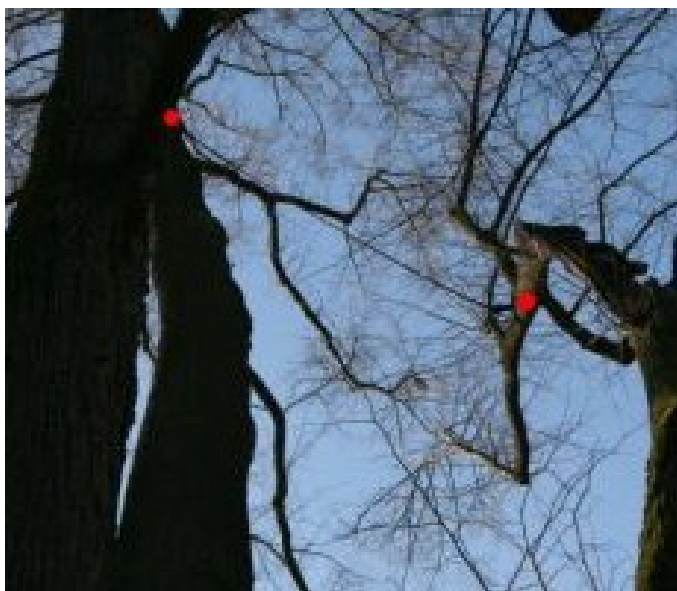
51\_2321\_Lípa u kaple v Úterý\_Koruna - Horní část -  
Mírně prověšená - Nepředepjatá vazba II

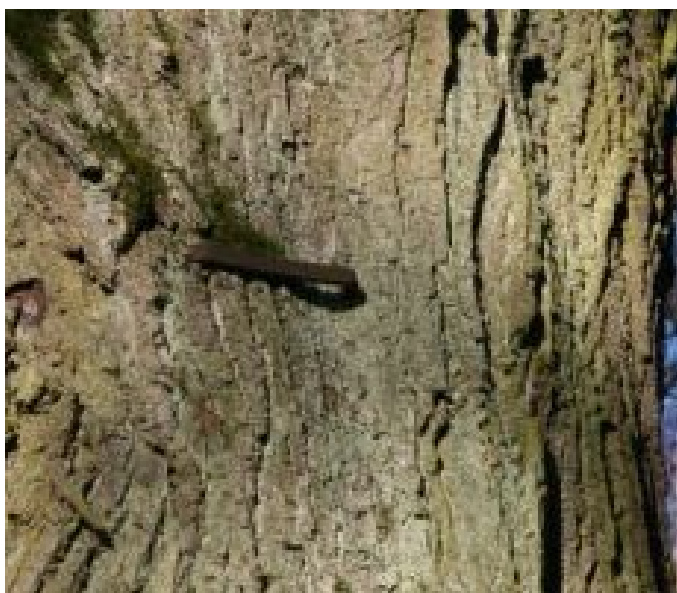
55\_2321\_Lípa u kaple v Úterý\_Koruna - Sekundární jihovýchodní samostatná osa - Horní část - Kovov

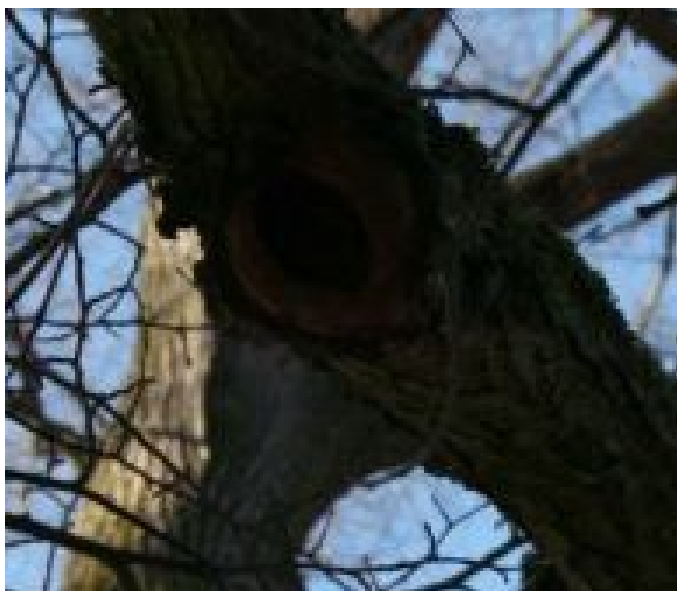
57\_2321\_Lípa u kaple v Úterý\_Řezná rána - Koruna - Severní strana - Spodní část - Průměr nad 0,10

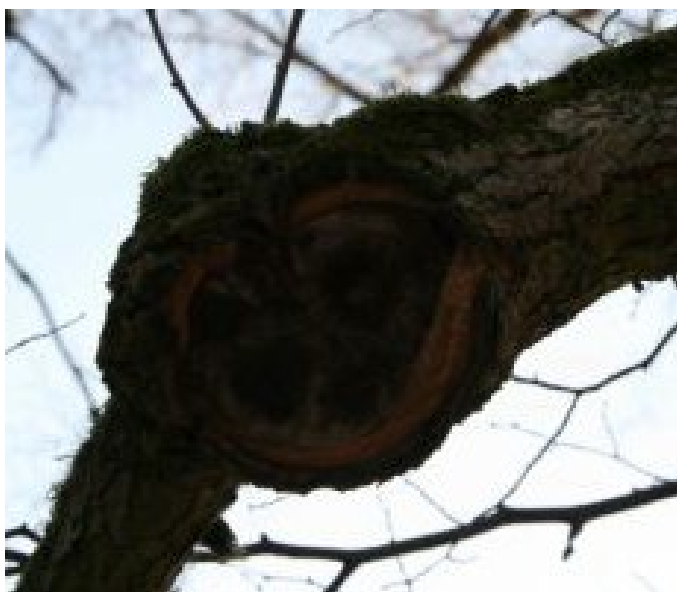
59\_2321\_Lípa u kaple v Úterý\_Řezná rána - Koruna - Vyšší partie - Průměr do 0,10 m

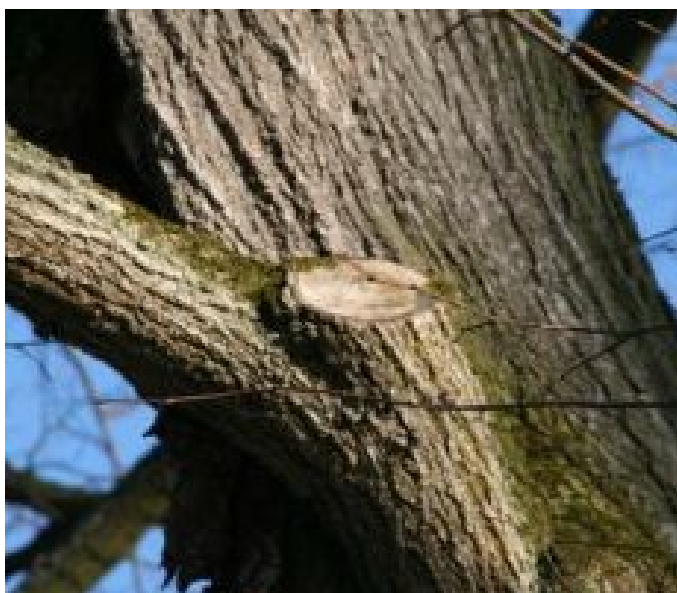
61\_2321\_Lípa u kaple v Úterý\_Řezná rána - Koruna -  
Vyšší partie - Průměr nad 0,10 m

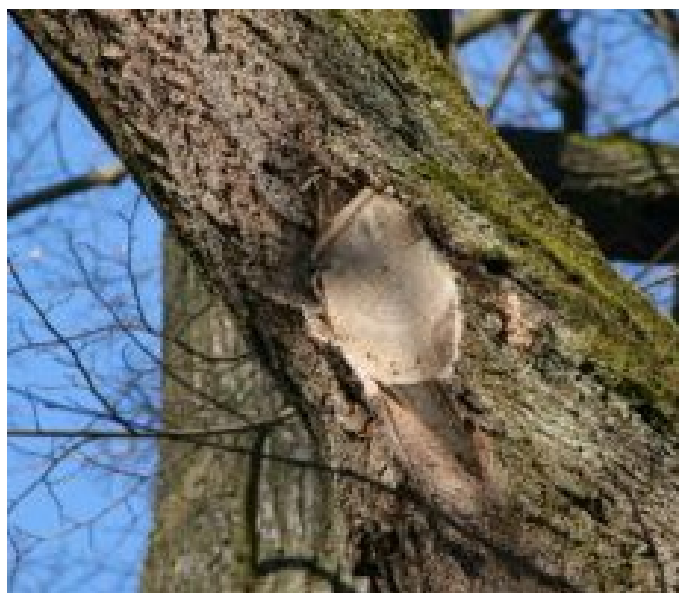
62\_2321\_Lípa u kaple v Úterý\_Řezné rány - Sekundární  
severozápadní samostatná osa - Sekundární vý
