Česká zemědělská univerzita v Praze  
Fakulta agrobiologie, potravinových a přírodních zdrojů  
Katedra zahradní a krajinné architektury

Památné stromy okresů Plzeň - město, Plzeň - sever a Plzeň - jih  
Bakalářská práce

Vedoucí práce: Ing. František Smýkal  
Autor práce: Jiří Hošek

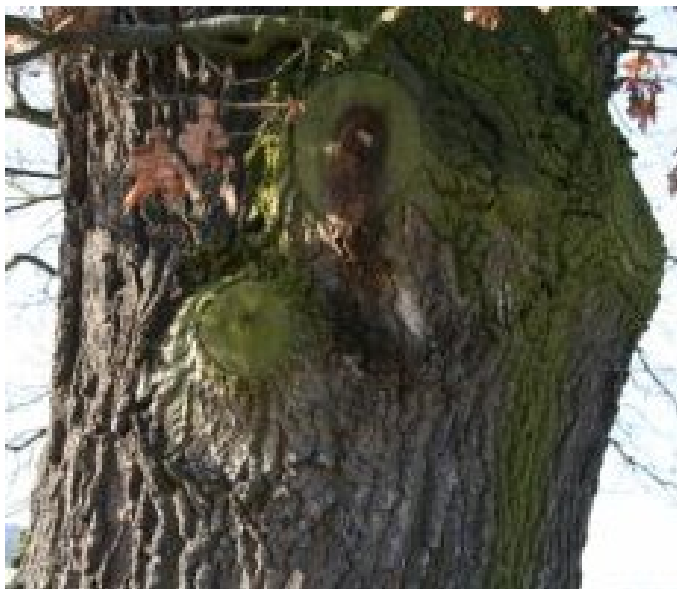
07\_2320\_Vlastin dub\_Úněšov\_Kmen - Východní strana - Horní část - Řezné rány - Celkový pohled - Zá

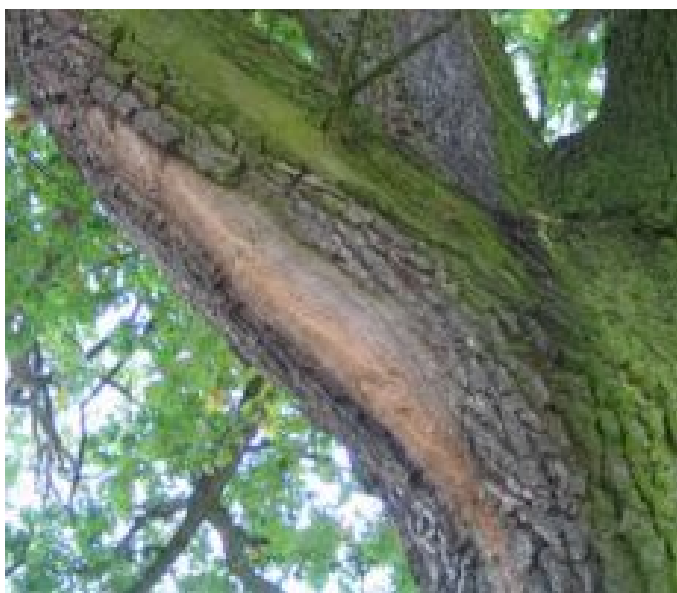
11\_2320\_Vlastin dub\_Úněšov\_Nejníže nasazená kosterní větev - Západní strana kmene - Defekt podéln

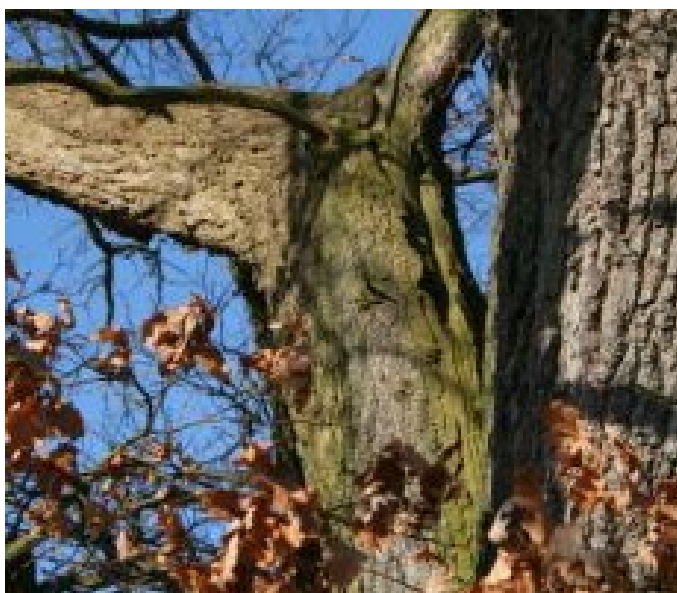
17\_2320\_Vlastin dub\_Úněšov\_Sekundární severozápadní samostatná osa - Podélná prasklina nad místem

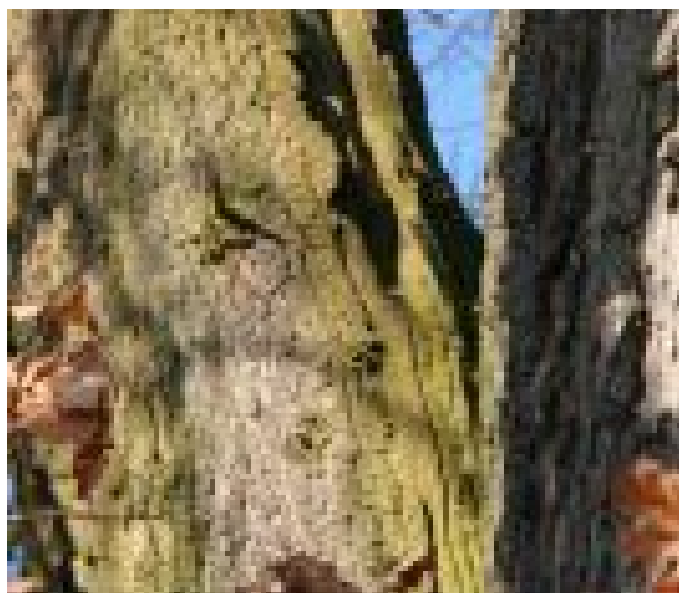
18\_2320\_Vlastin dub\_Úněšov\_Sekundární severozápadní samostatná osa - Podélná prasklina nad místem

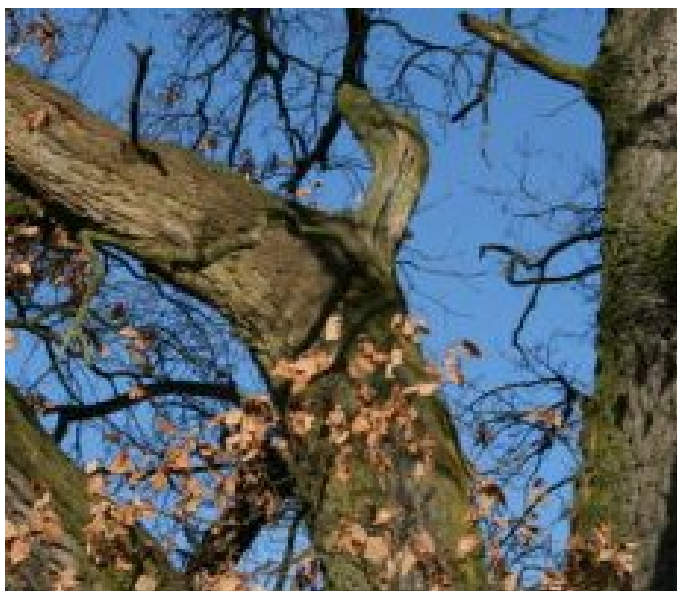
19\_2320\_Vlastin dub\_Úněšov\_Sekundární severozápadní samostatná osa - Podélná prasklina nad místem

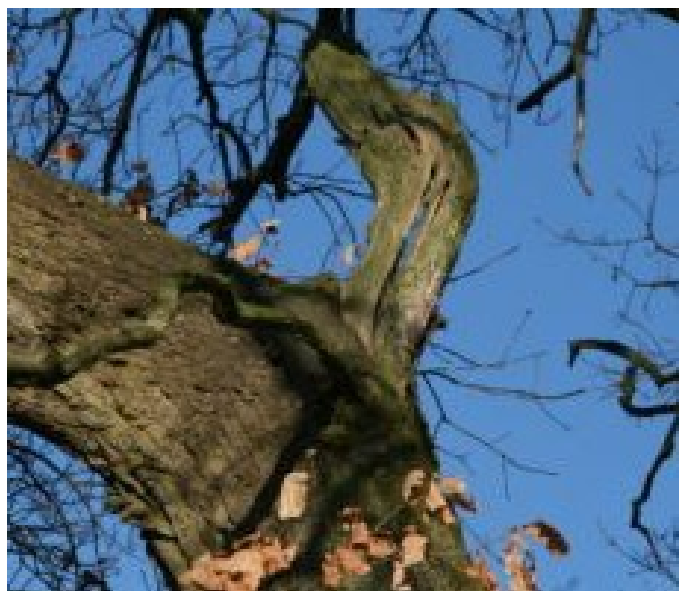
20\_2320\_Vlastin dub\_Úněšov\_Sekundární severozápadní samostatná osa - Uschlá větev nad podélnou pr

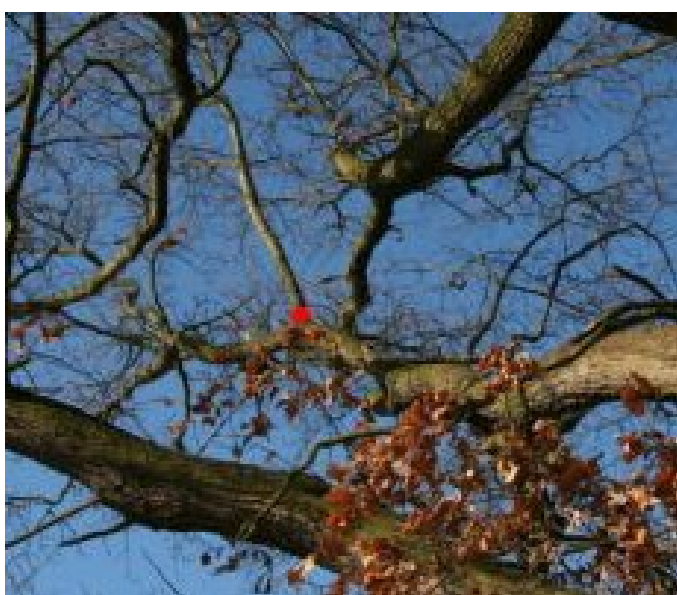
27\_2320\_Vlastin dub\_Úněšov\_Koruna - Východní strana  
- Spodní část - Ztloustlý sekundární výhon -

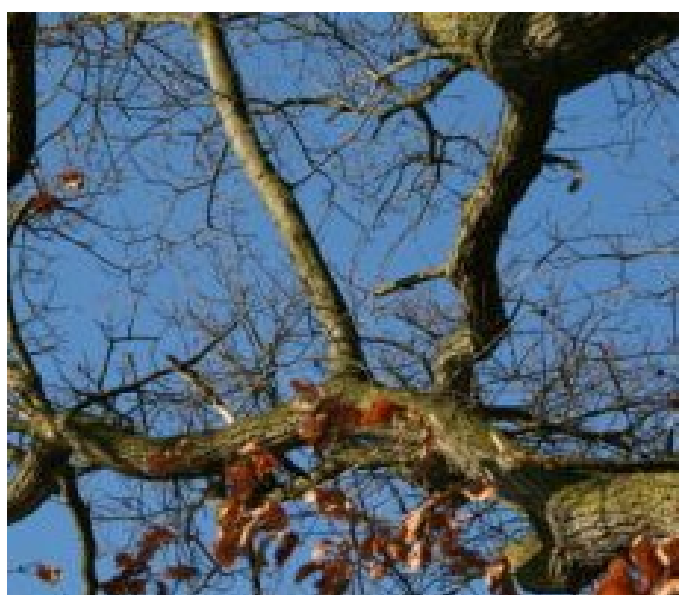
28\_2320\_Vlastin dub\_Úněšov\_Koruna - Severozápadní  
strana - Střední část - Ztloustlý sekundární vý

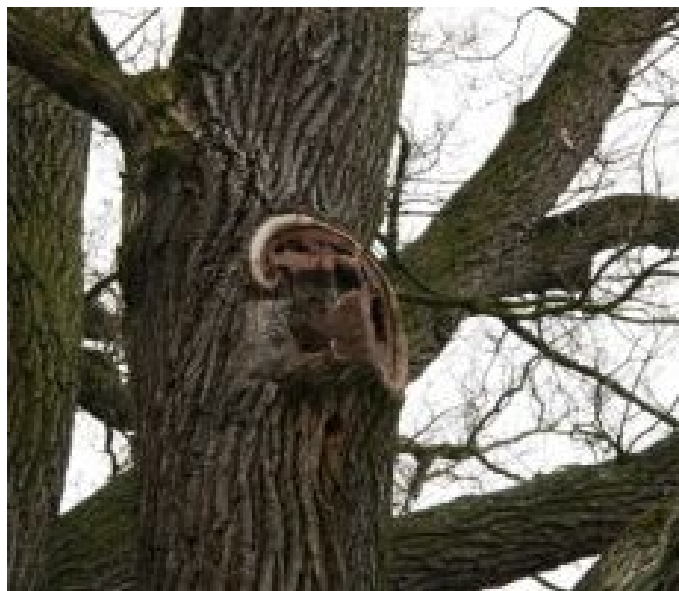
19\_2361\_Zhůřský křemelák\_Řezná rána - Koruna -  
Kosterní větev - Průměr nad 0,10 m

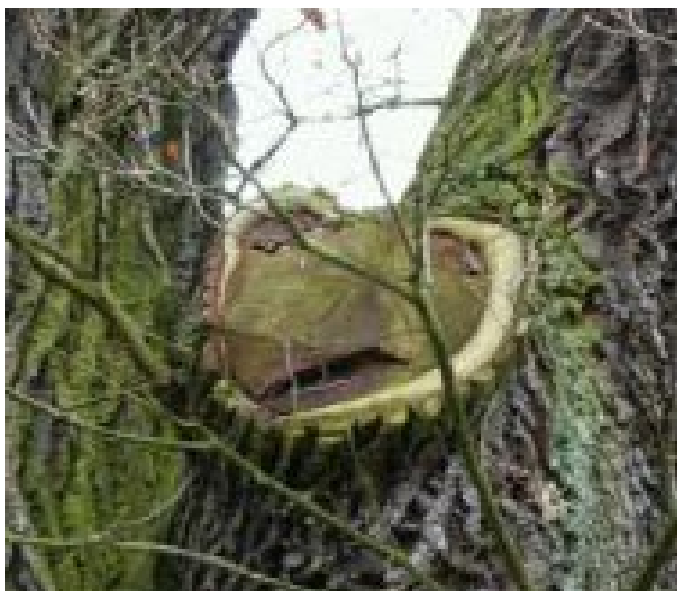
20\_2361\_Zhůřský křemelák\_Řezná rána - Sekundární  
samostatná osa - Průměr nad 0,10 m

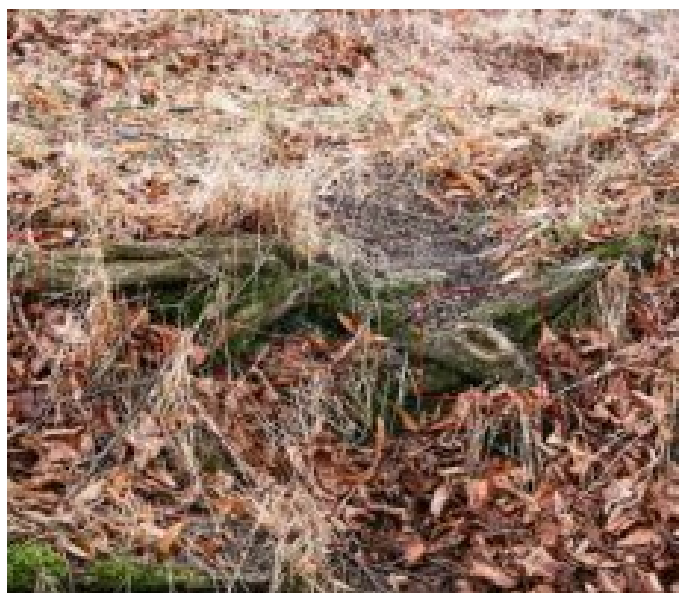
09\_2360\_Vrčeňská lípa\_Kořenové náběhy - Severozápadní strana - Živelná stezka

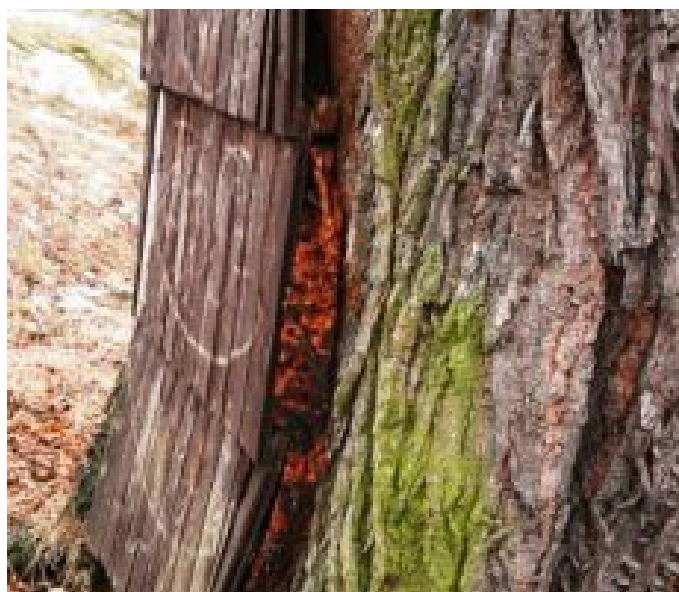
13\_2360\_Vrčeňská lípa\_Kmen - Jihovýchodní strana - Zastřešená dutina - Prostor mezi kmenem a zast

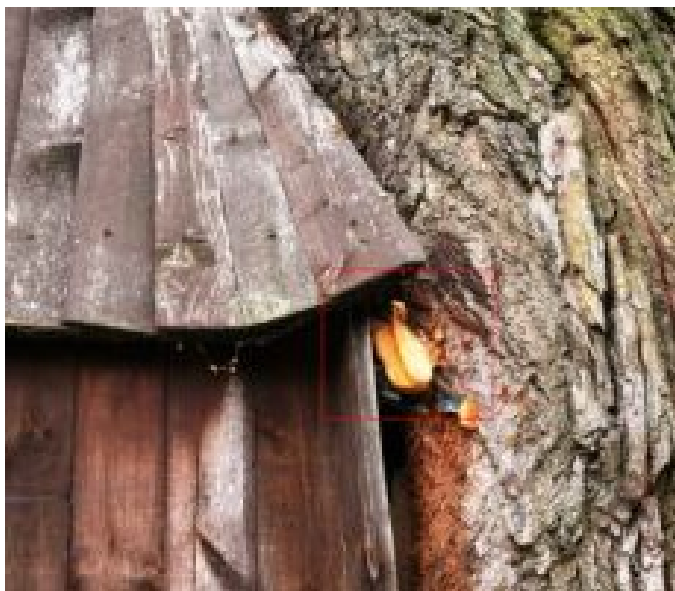
14\_2360\_Vrčeňská lípa\_Kmen - Jihovýchodní strana - Zastřešená dutina - Prostor mezi kmenem a zast

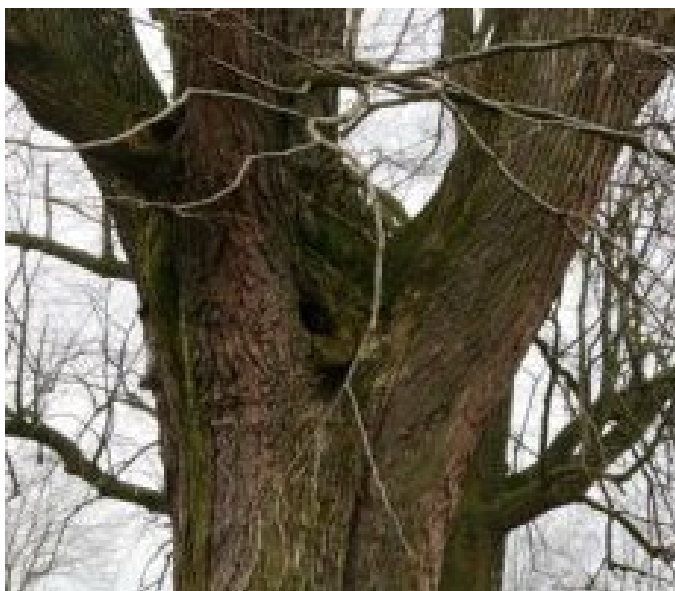
16\_2360\_Vrčeňská lípa\_Kmen - Jihovýchodní strana - Zastřešená dutina - Horní část

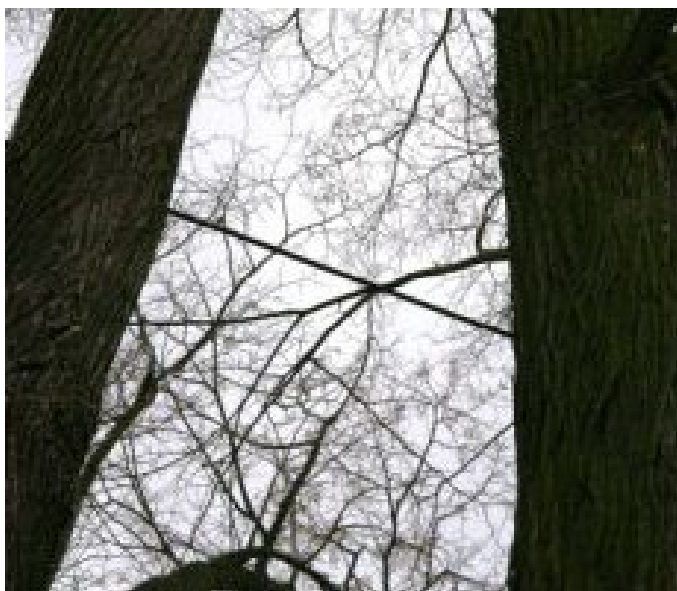
34\_2360\_Vrčeňská lípa\_Koruna - Spodní část - Rána po  
vylomené větvi

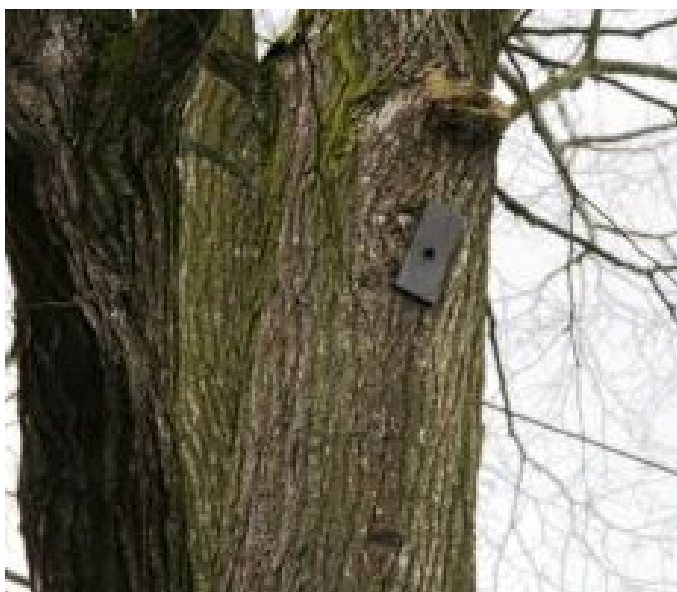
36\_2360\_Vrčeňská lípa\_Koruna - Spodní část - Rigidní  
bezpečnostní vazba vrtaná - Podložka I

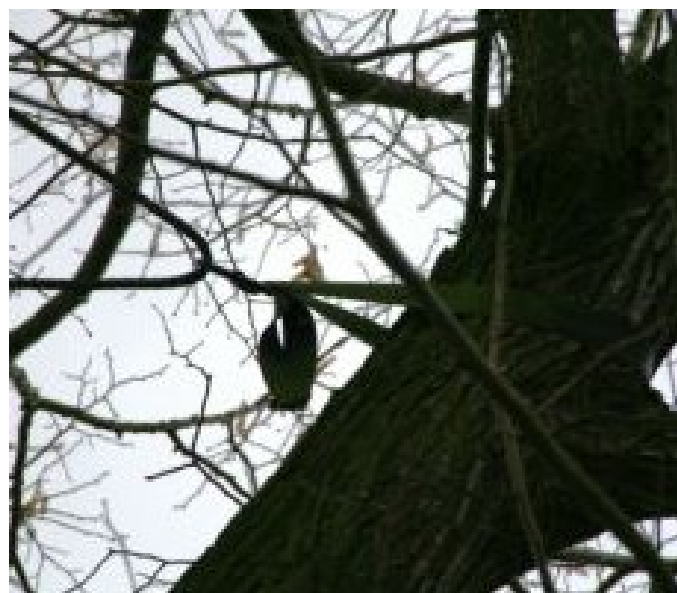
39\_2360\_Vrčeňská lípa\_Koruna - Střední část -  
Předepjatá bezpečnostní vazba - Místo spojení ocelo

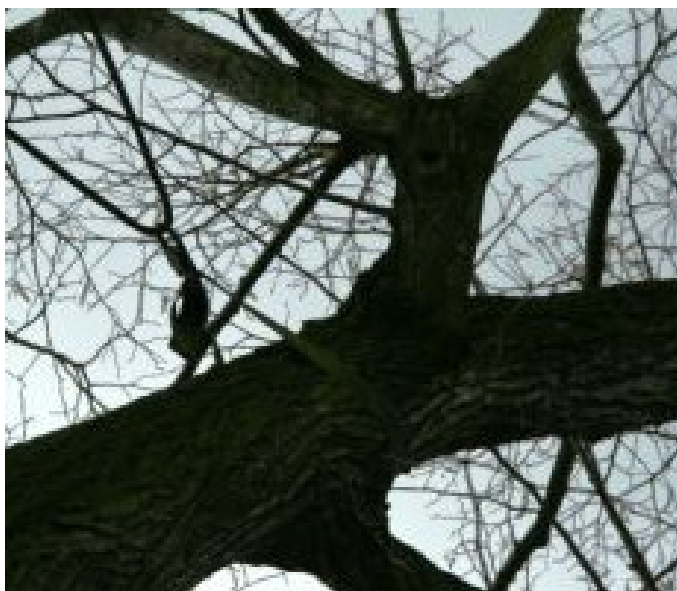
40\_2360\_Vrčeňská lípa\_Koruna - Střední část -  
Předepjatá bezpečnostní vazba - Kmenový pás - Detai

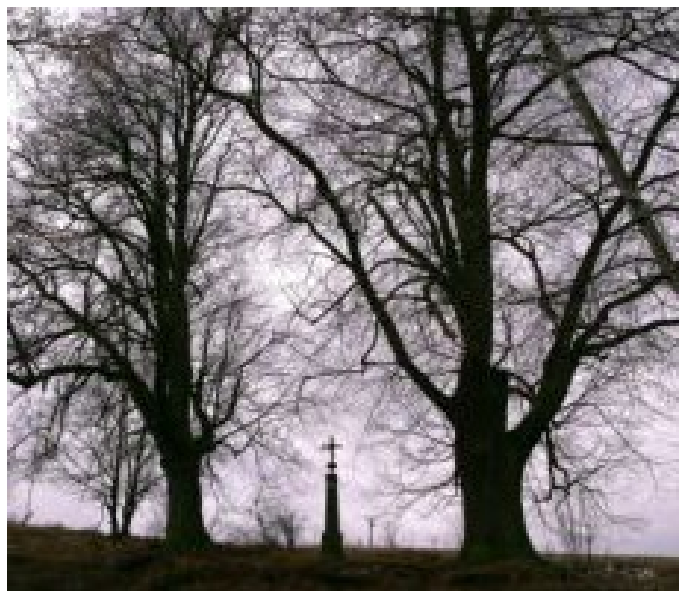
45\_2360\_Vrčeňská lípa\_Řezná rána - Samostatná osa  
Průměr nad 0,10 m

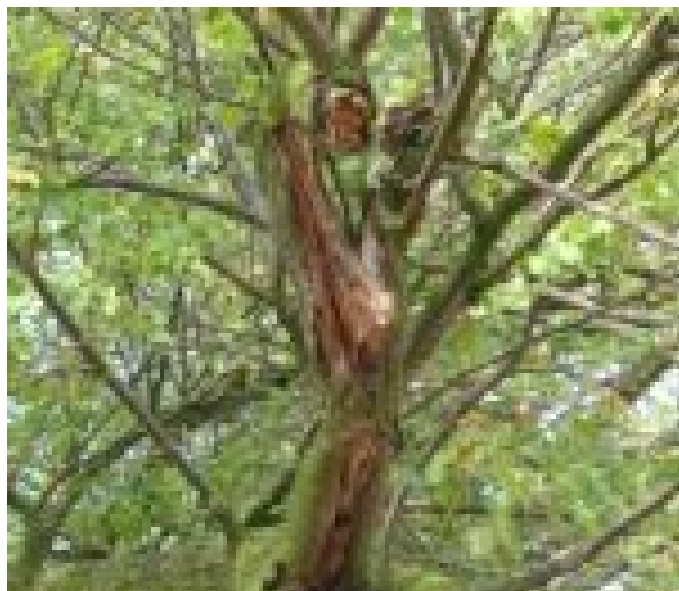
37\_2359\_Sedláková lípa\_Koruna - Spodní část - Uschlá větev v důsledku poškození zemědělskou techn

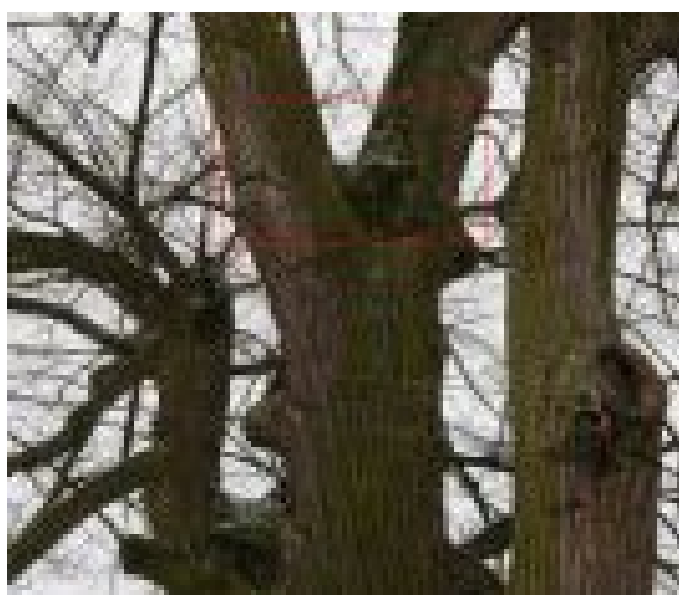
13\_2358\_Podhůřská lípa\_Sekundární jihovýchodní samostatná osa - Dvě otevřené dutiny nad primárním

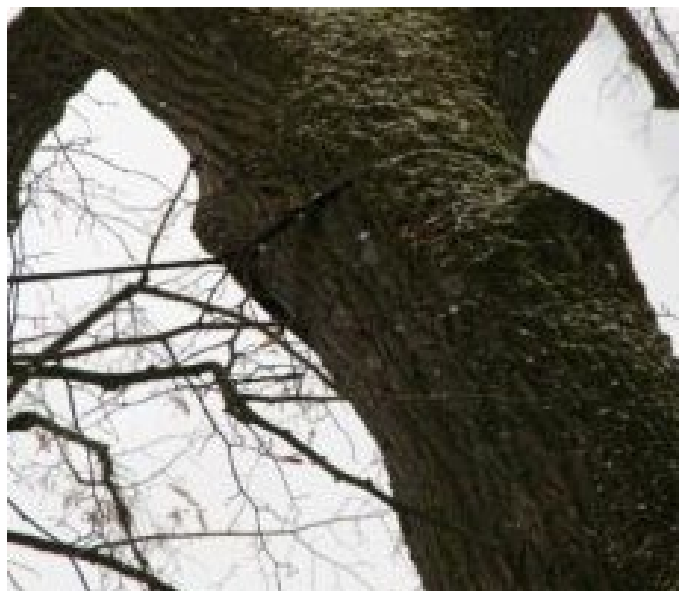
21\_2358\_Podhůřská lípa\_Koruna - Horní část -  
(Předepjatá) bezpečnostní vazba

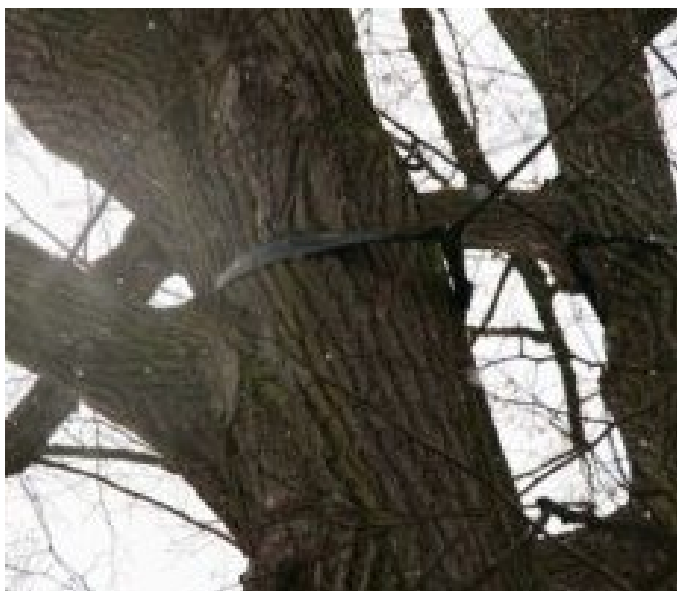
22\_2358\_Podhůřská lípa\_Koruna - Horní část -  
(Předepjatá) bezpečnostní vazba - Kmenový pás - Deta

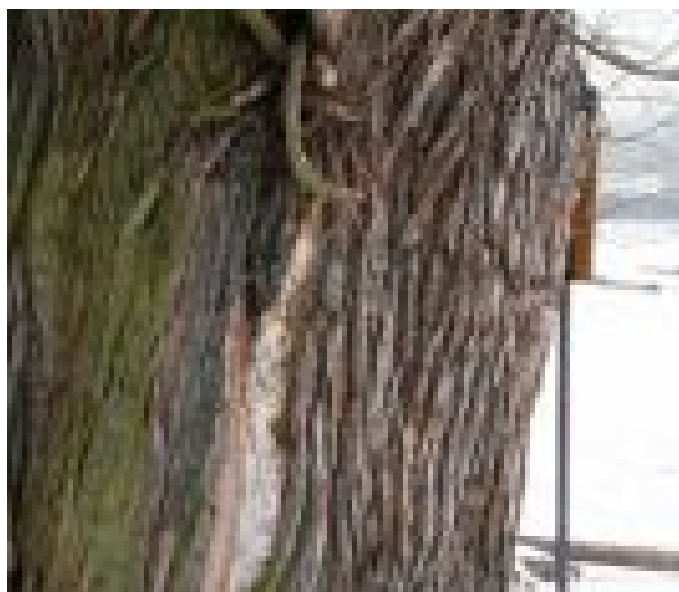
13\_2357\_Mlynářova lípa\_Kmen - Severní strana - Odloupnutá borka v podélném pásu

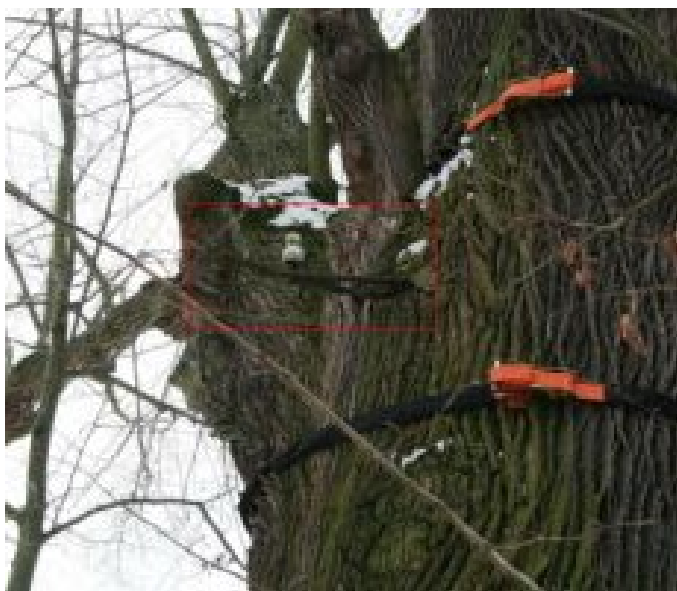
16\_2357\_Mlynářova lípa\_Kmen - Severovýchodní strana  
- Horní část - Konzola po energetickém rozvod

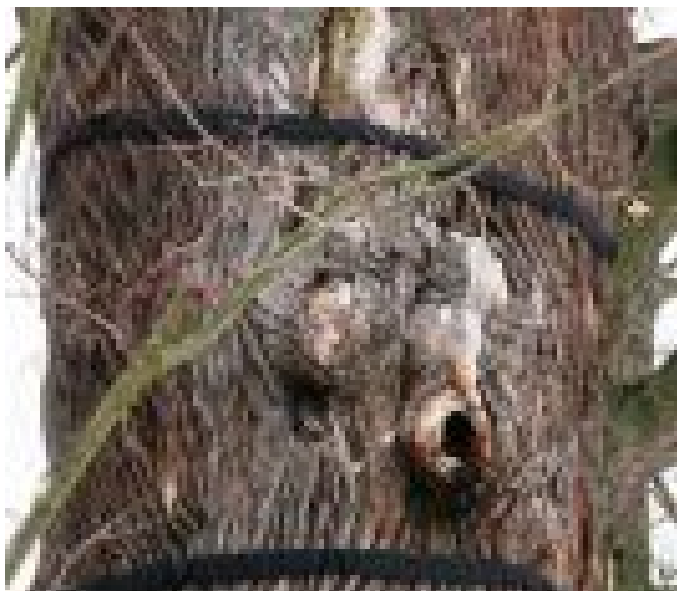
20\_2357\_Mlynářova lípa\_Kmen - Jižní strana - Horní část - Obvodové popruhy

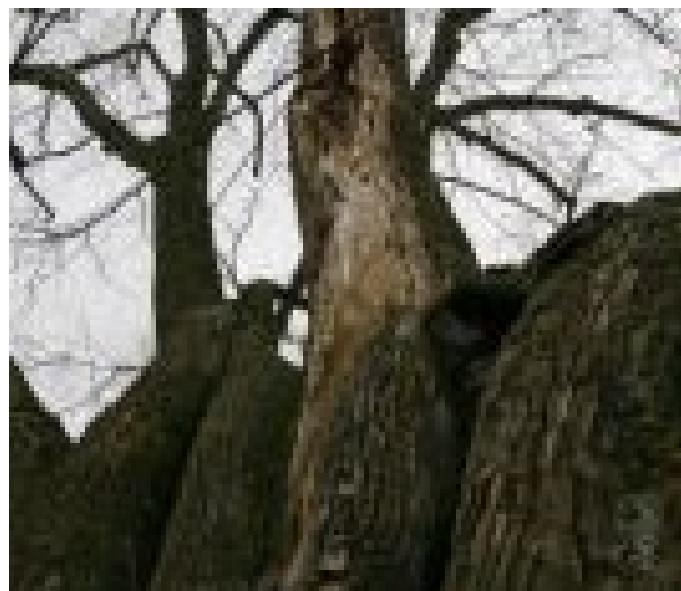
18\_2356\_Milečská lípa\_Terciární osa - Odloupnutá  
borka v podélném pásu - Vznikající otevřená dutí

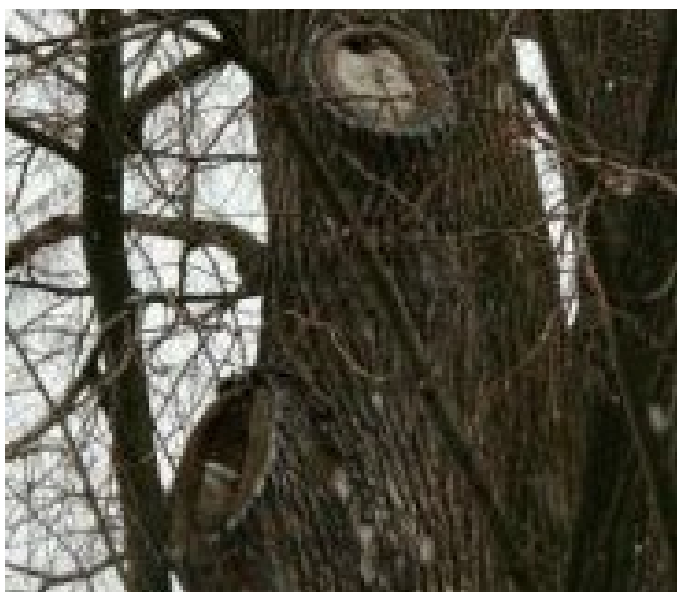
31\_2356\_Milečská lípa\_Řezné rány - Koruna - Průměr  
nad 0,10 m

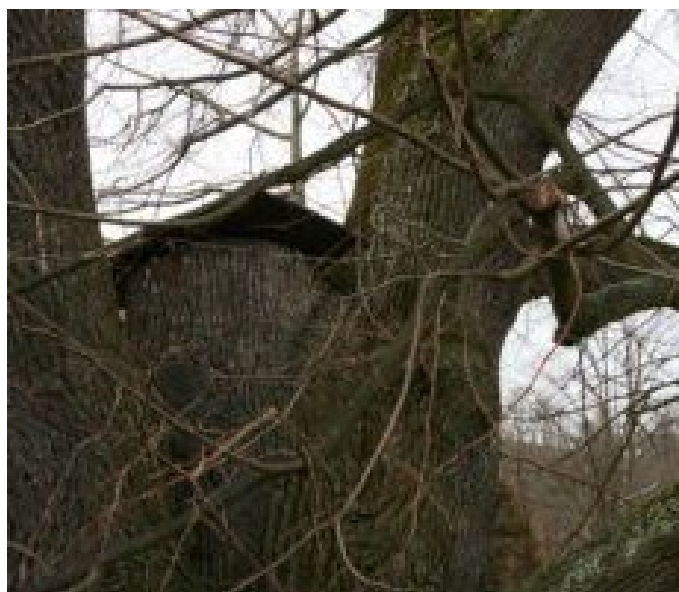
07\_2355\_Lípa ve Staré Huti\_Kmen - Místo primárního rozvětvení - Jižní strana - Zastřešení redukov

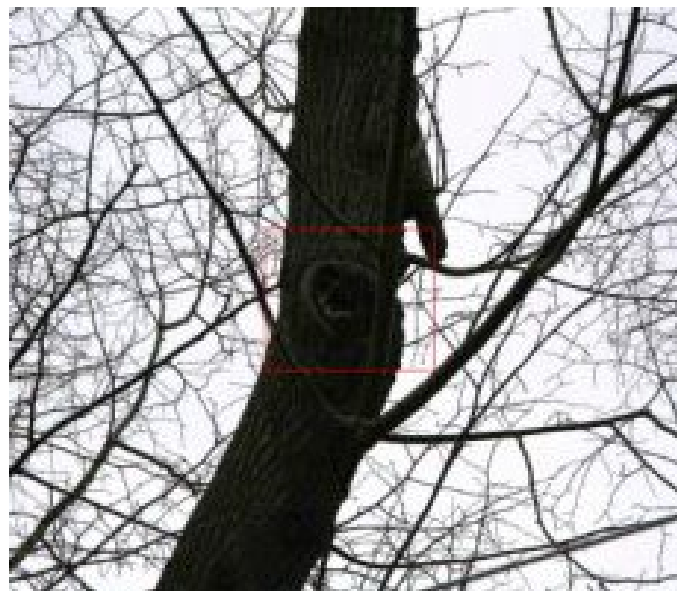
14\_2355\_Lípa ve Staré Huti\_Řezné rány - Koruna - Spodní část - Kosterní větev rostoucí východním

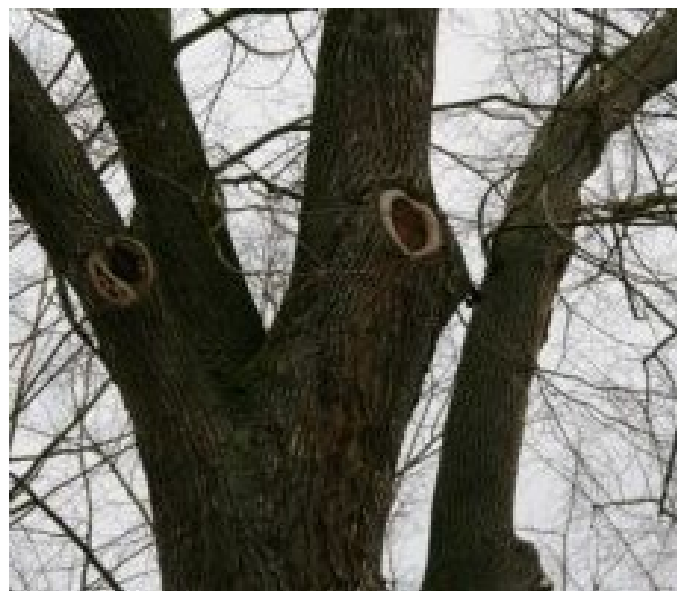
16\_2355\_Lípa ve Staré Huti\_Řezná rána - Koruna - Průměr nad 0,10 m - Detail

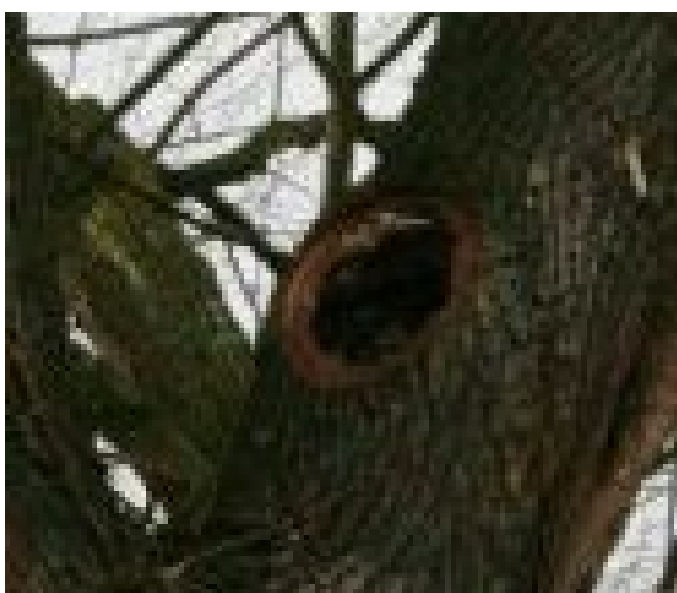
17\_2355\_Lípa ve Staré Huti\_Řezná rána - Koruna - Průměr nad 0,10 m

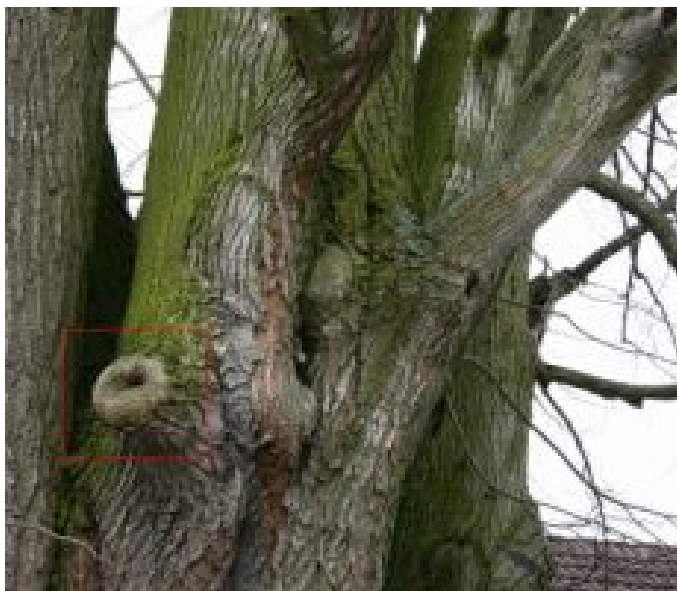
20\_2354\_Lípa u Palackých\_Kmen - Místo primárního rozvětvení - Nepatrná otevřená dutina

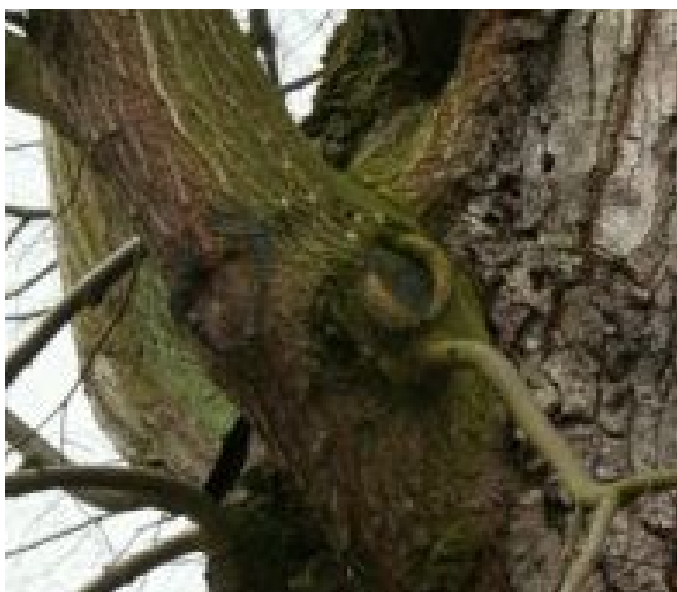
30\_2354\_Lípa u Palackých\_Řezná rána - Kmen - Průměr do 0,10 m

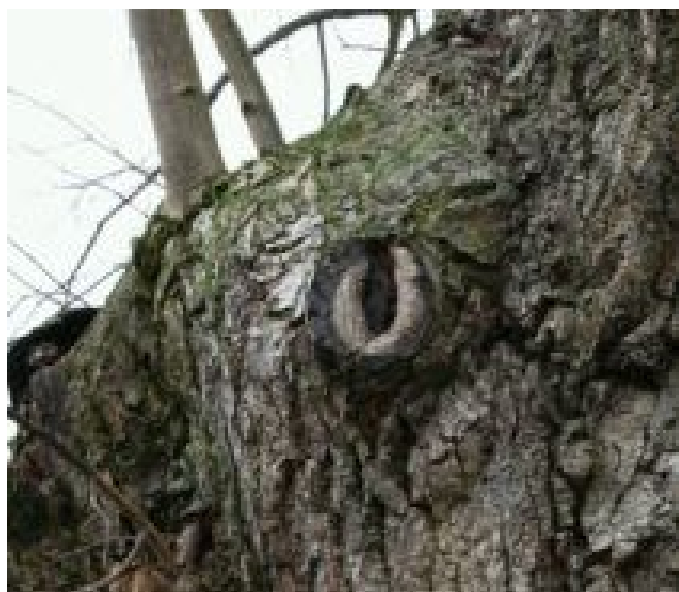
31\_2354\_Lípa u Palackých\_Řezná rána - Koruna - Průměr do 0,10 m

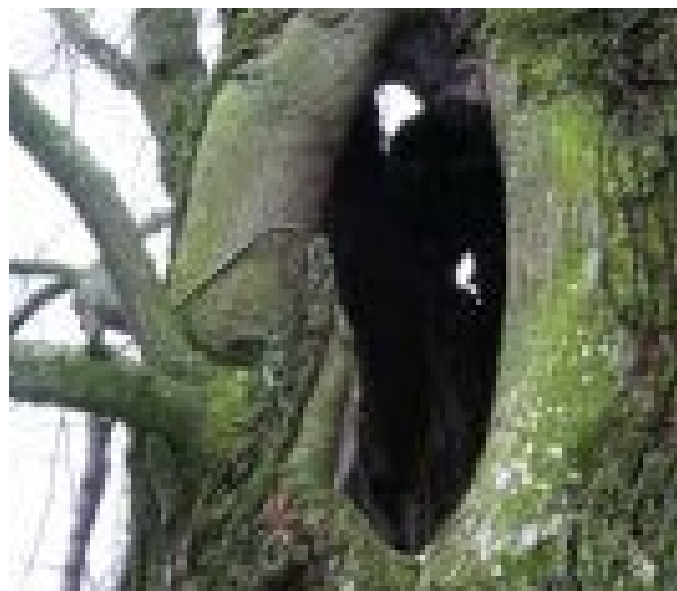
06\_2353\_Lípa u Moravců\_Kmen - Severní strana - Otevřená dutina

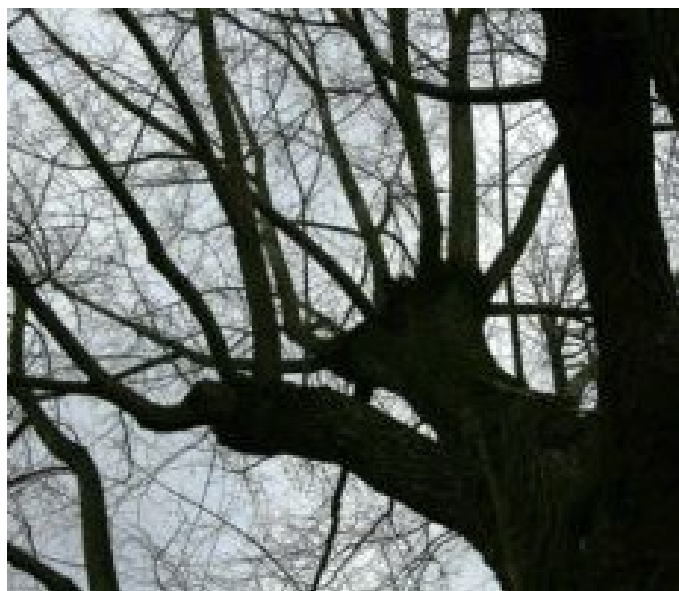
12\_2353\_Lípa u Moravců\_Koruna - Severní strana -  
Ztloustlé sekundární výhony tvořící korunu - Cel

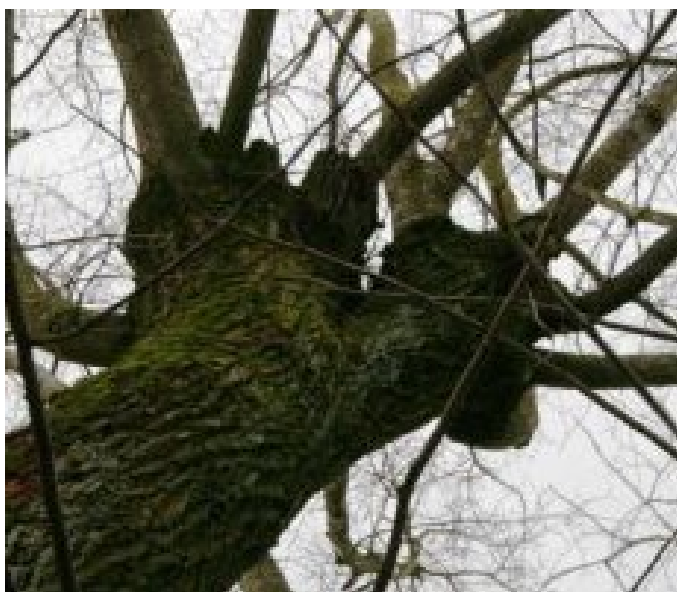
13\_2353\_Lípa u Moravců\_Koruna - Ztloustlé sekundární  
výhony vyrůstající z primární stavby koruny

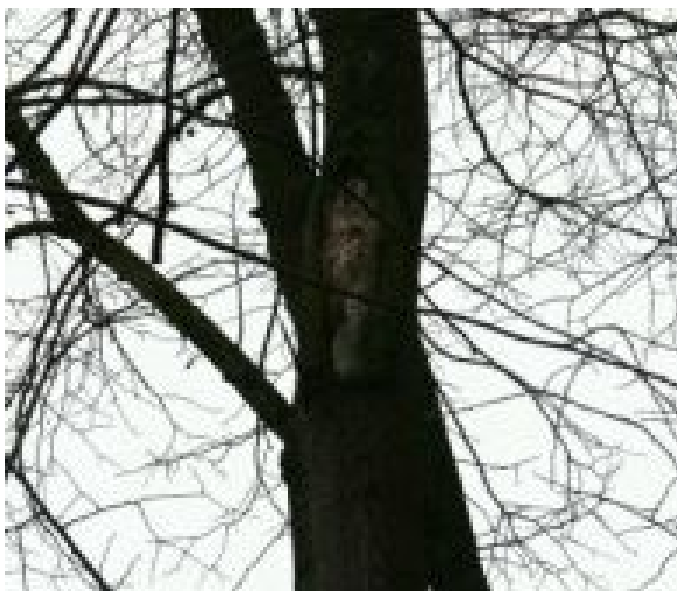
17\_2353\_Lípa u Moravců\_Koruna - Defekt po vylomené větvi

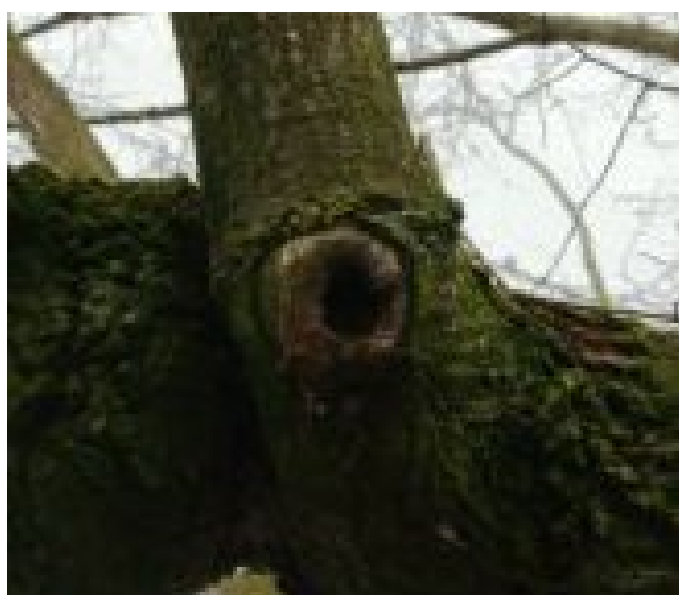
20\_2353\_Lípa u Moravců\_Řezná rána - Koruna - Průměr do 0,10 m

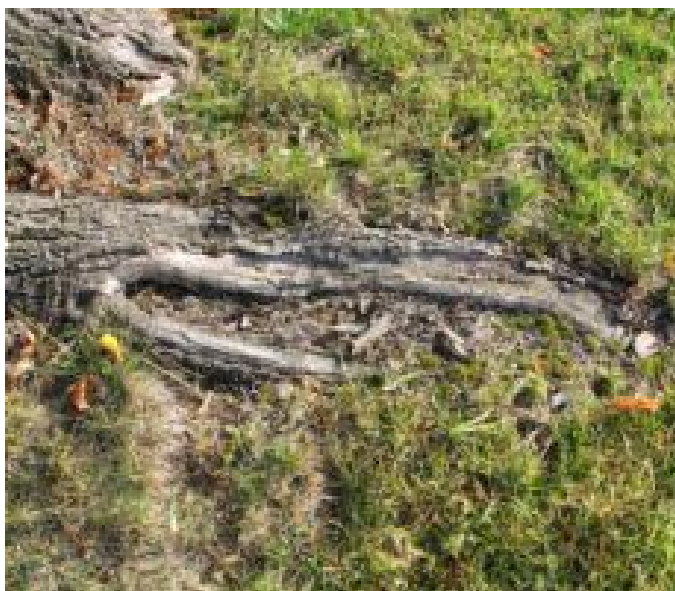
10\_2352\_Lípa u Gigantu\_Kořenové náběhy - Východní strana - Mechanické poškození

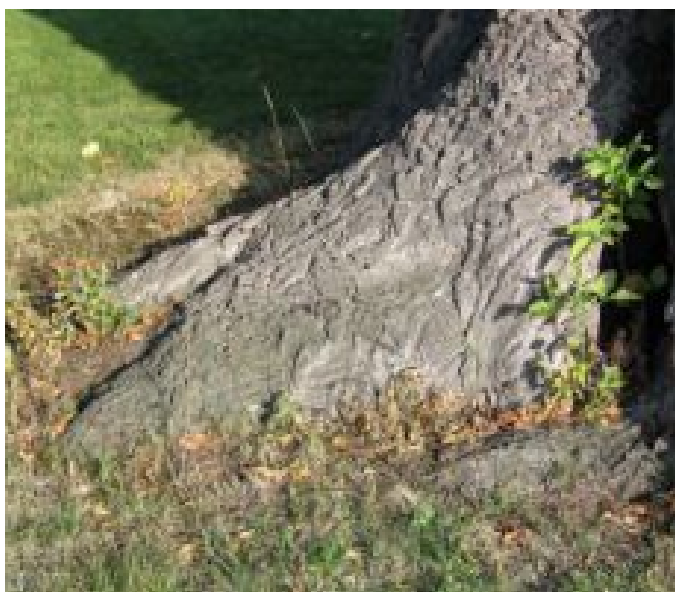
12\_2352\_Lípa u Gigantu\_Kořenové náběhy - Východní strana - Mechanické poškození - Detail

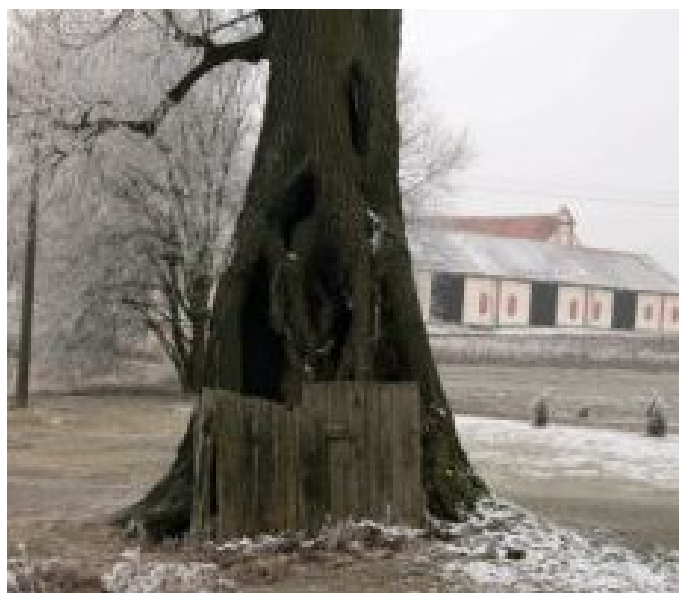
21\_2352\_Lípa u Gigantu\_Báze kmene - Jihozápadní strana - Otevřená dutina - Detail

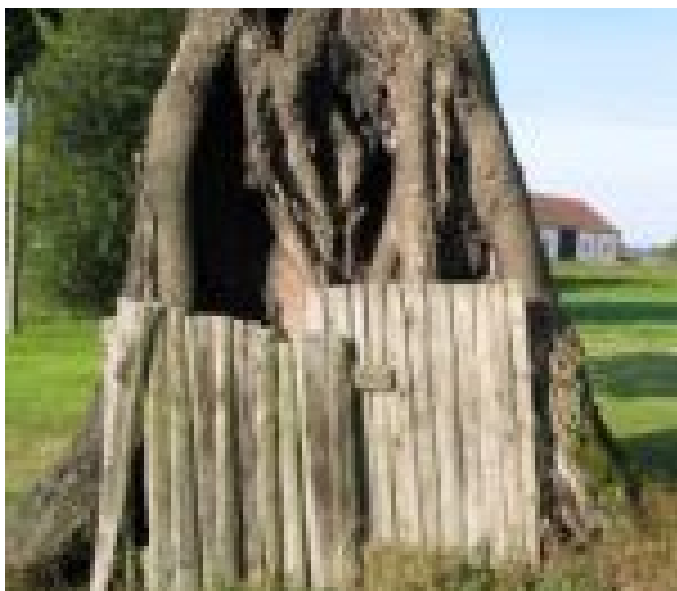
22\_2352\_Lípa u Gigantu\_Kmen - Severní strana - Velká otevřená dutina - Provizorní zábrana - Celko

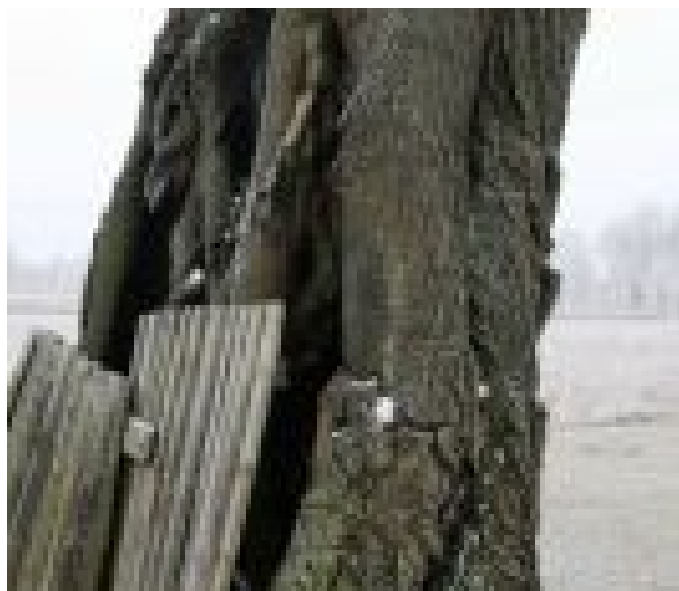
23\_2352\_Lípa u Gigantu\_Kmen - Severní strana - Velká otevřená dutina - Provizorní zábrana - Celko

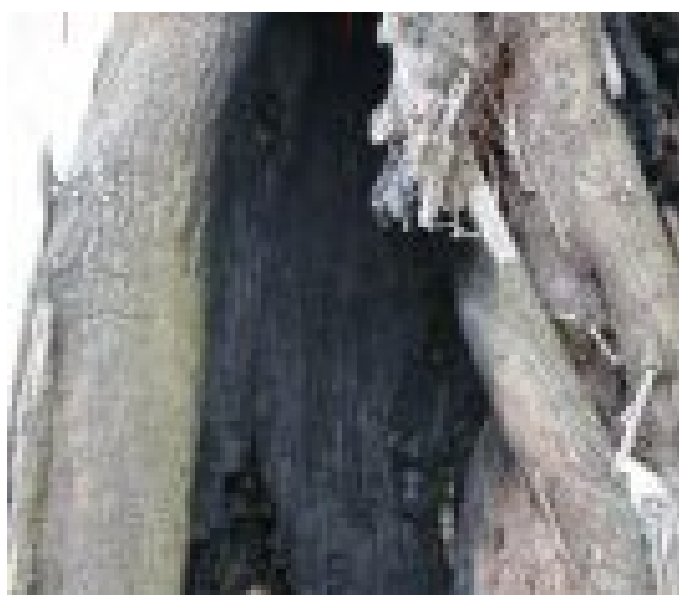
25\_2352\_Lípa u Gigantu\_Kmen - Severní strana - Velká otevřená dutina - Adventivní kořeny

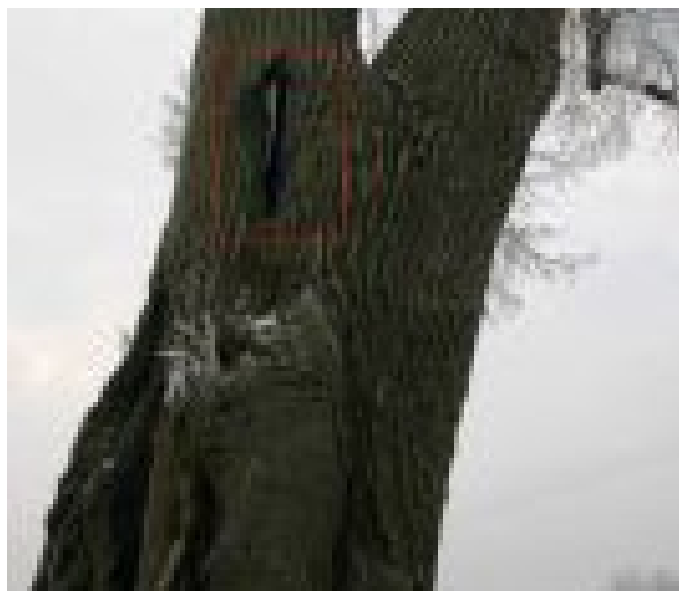
29\_2352\_Lípa u Gigantu\_Kmen - Severní strana - Velká otevřená dutina - Menší otevřená dutina - De

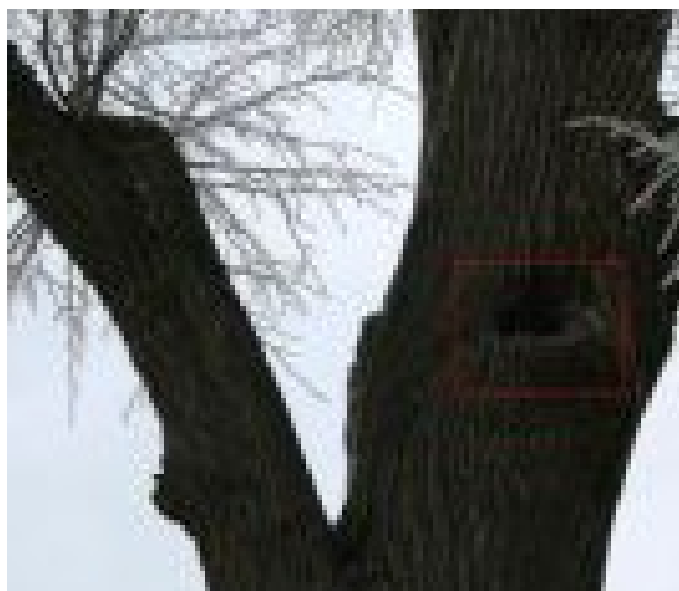
45\_2352\_Lípa u Gigantu\_Sekundární jižní samostatná osa - Redukce vrcholové části koruny

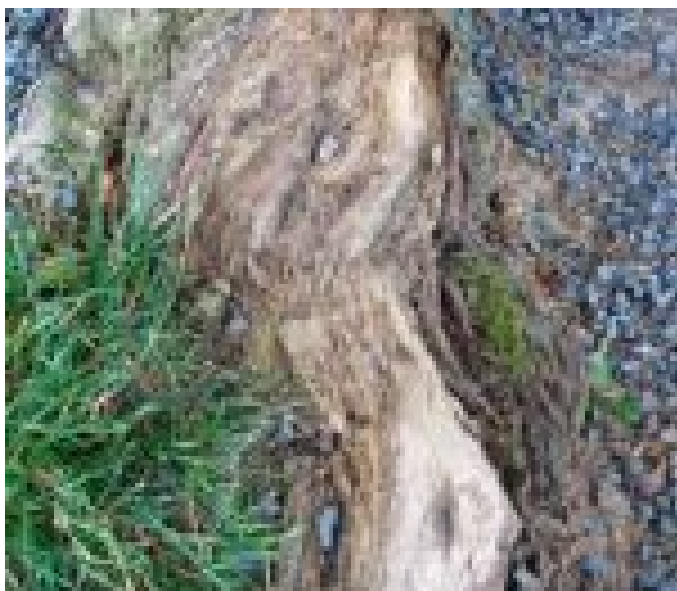
13\_2351\_Lípa pod Ticholovcem\_Kořenový náběh - Severovýchodní strana - Poškození - Detail

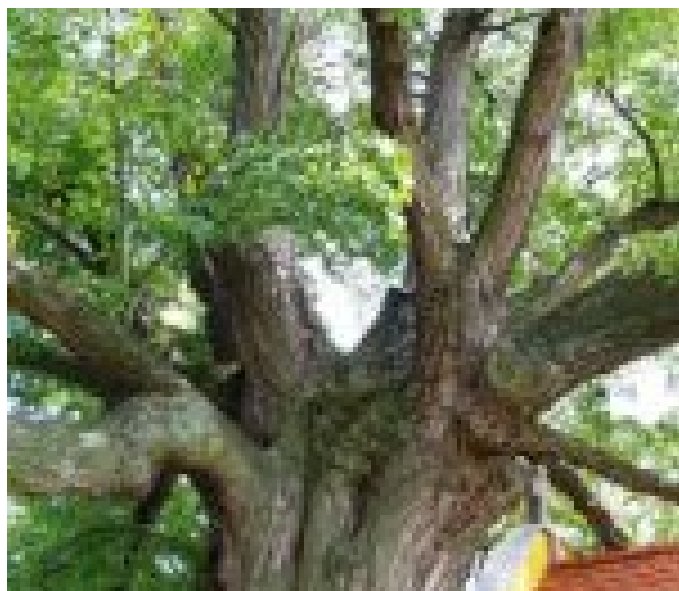
25\_2351\_Lípa pod Ticholovcem\_Kmen - Místo primárního  
rozvětvení - Severovýchodní strana - Bezlist

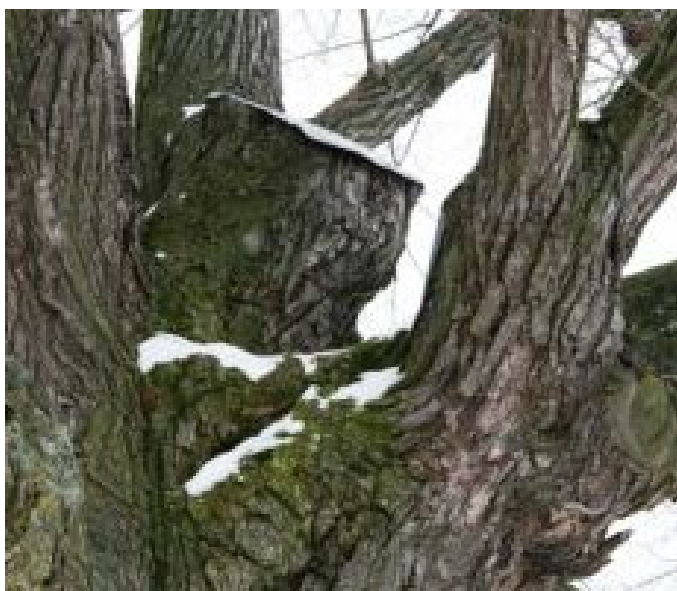
28\_2351\_Lípa pod Ticholovcem\_Kmen - Místo primárního  
rozvětvení - Zastřešení samostatných os redu

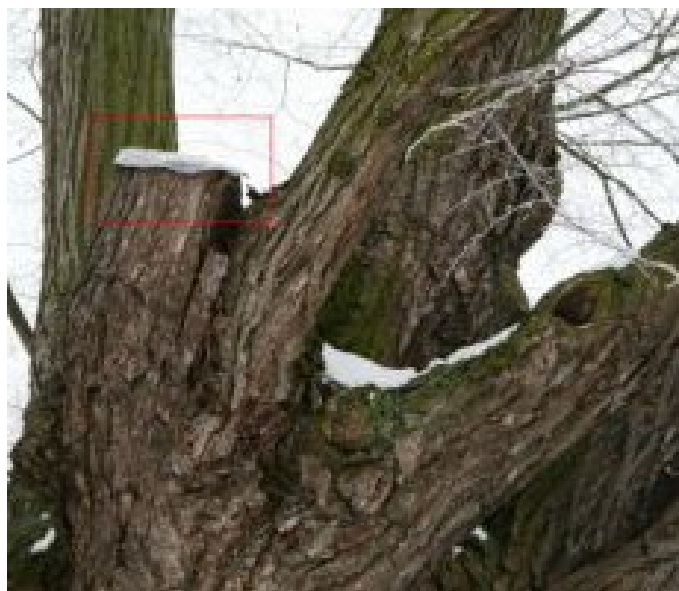
31\_2351\_Lípa pod Ticholovcem\_Kmen - Místo primárního rozvětvení - Zastřešení samostatné osy reduk

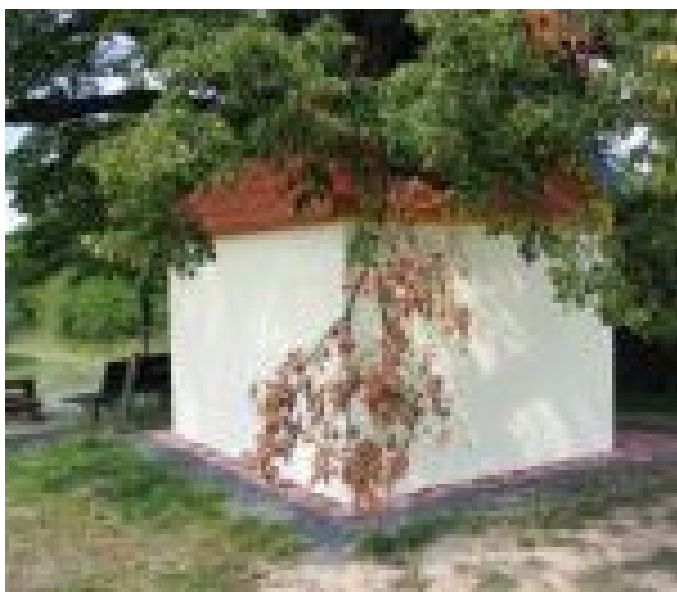
32\_2351\_Lípa pod Ticholovcem\_Kmen - Místo primárního rozvětvení - Zastřešení samostatné osy reduk

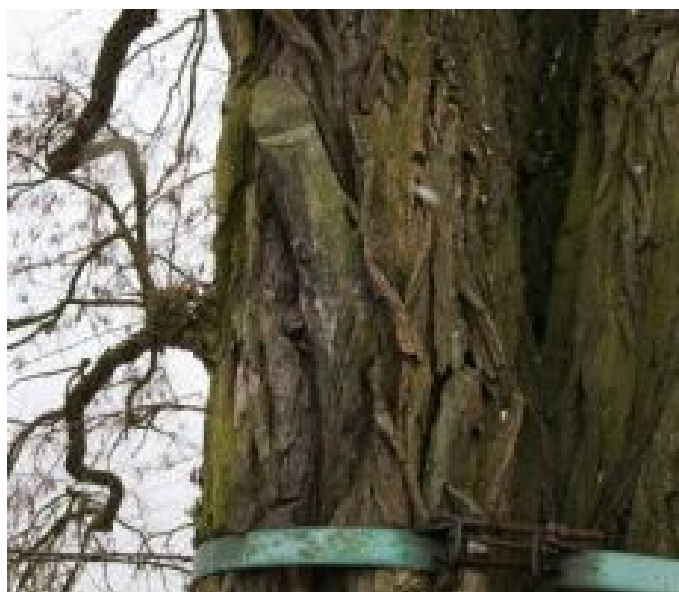
15\_2350\_Kasejovický akát\_Kmen - Západní strana -  
Kovová dvoudílná obruč na kmeni - Spojení poloob
