Česká zemědělská univerzita v Praze  
Fakulta agrobiologie, potravinových a přírodních zdrojů  
Katedra zahradní a krajinné architektury

Památné stromy okresů Plzeň - město, Plzeň - sever a Plzeň - jih  
Bakalářská práce

Vedoucí práce: Ing. František Smýkal  
Autor práce: Jiří Hošek

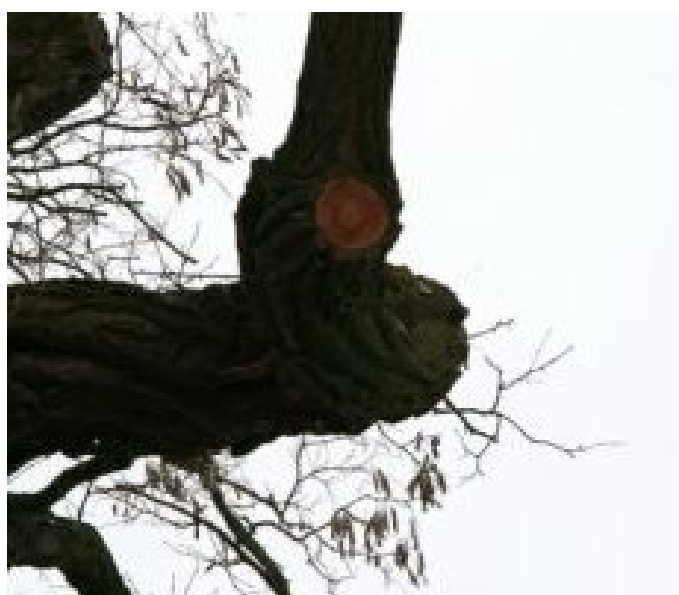
33\_2350\_Kasejovický akát\_Řezná rána - Koruna - Provedení 2008-2009 - Průměr do 0,10 m

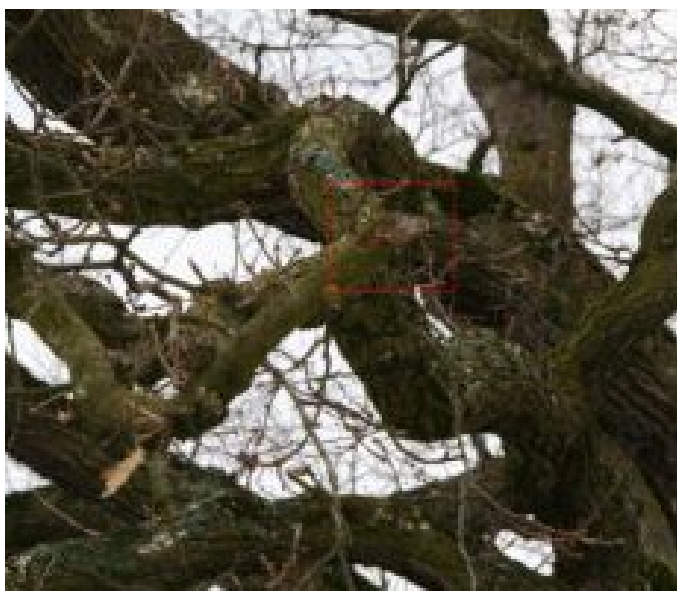
14\_2348\_Chocenický drnák\_Kmen - Kosterní větev  
rostoucí severovýchodním směrem - Řezná rána

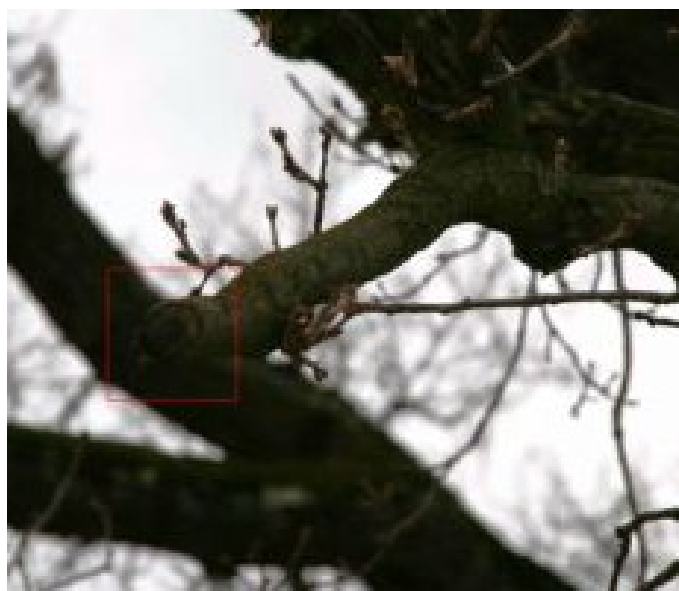
15\_2348\_Chocenický drnák\_Kmen - Kosterní větev  
rostoucí severovýchodním směrem - Řezná rána

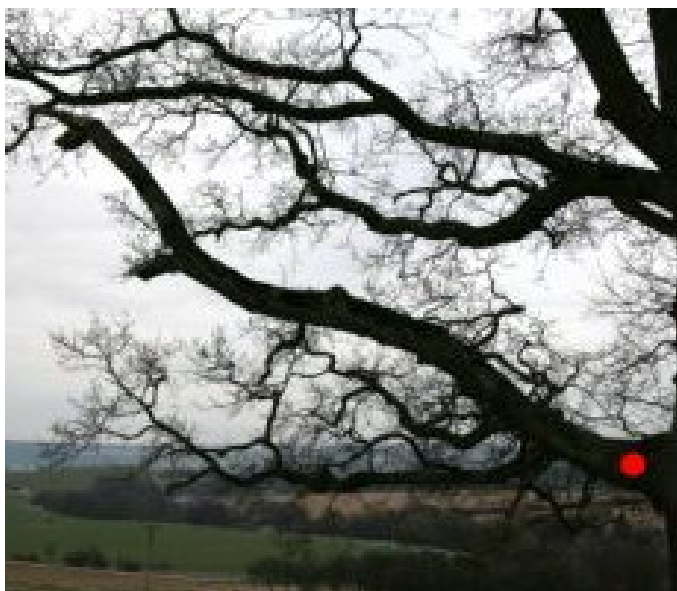
16\_2348\_Chocenický drnák\_Kmen - Kosterní větev  
rostoucí severozápadním směrem - Exitus

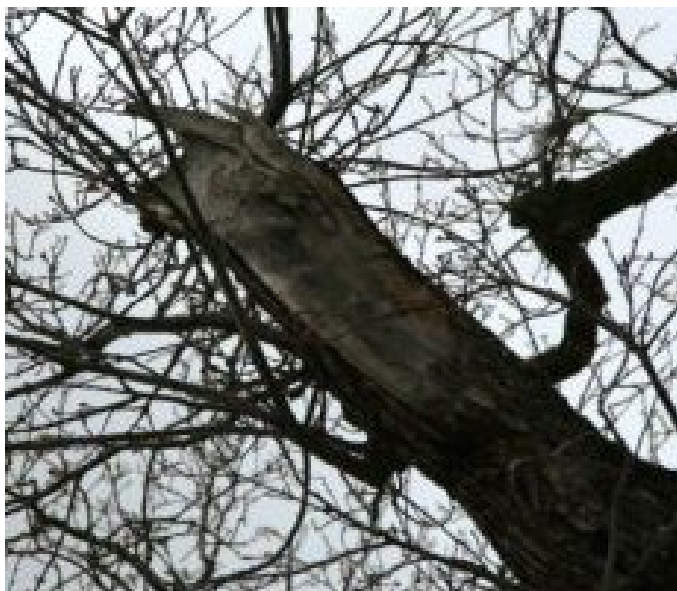
26\_2348\_Chocenický drnák\_Koruna - Horní část - Zlom silnější větve - Defekt

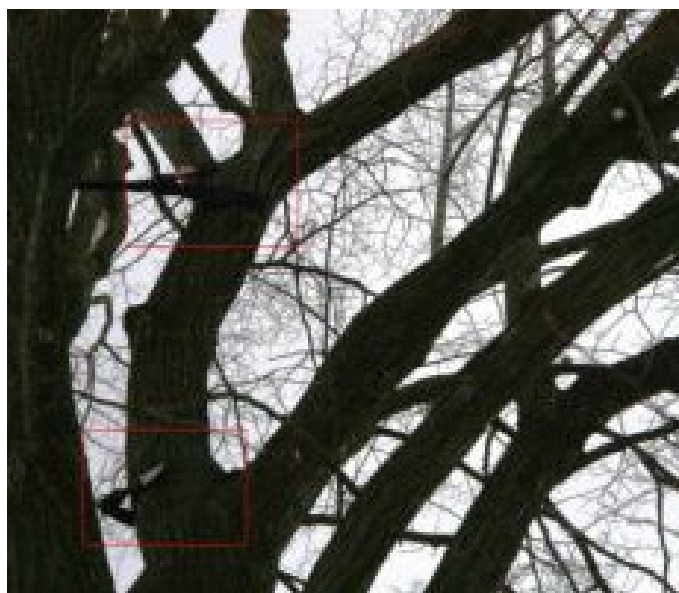
23\_2347\_Chloumecká lípa\_Koruna - Horní část -  
Předepjatá bezpečnostní vazba - Instalace 1999 - Km

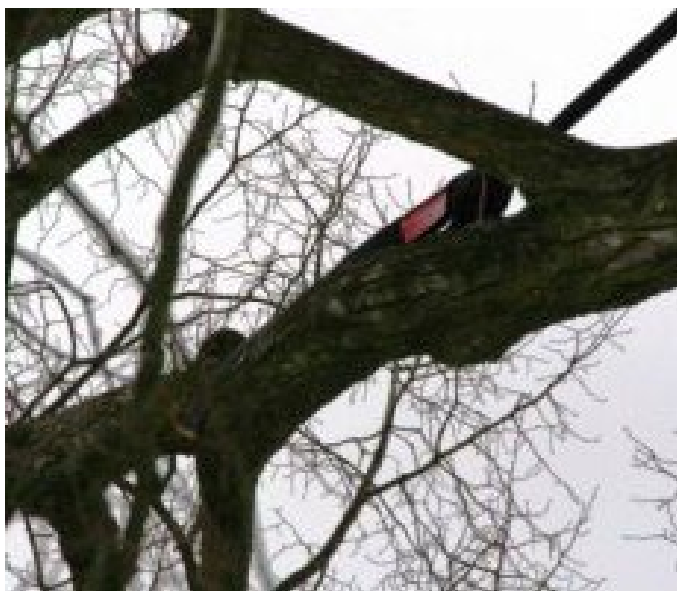
24\_2347\_Chloumecká lípa\_Koruna - Horní část -  
Nepředepjaté bezpečnostní vazby - Instalace 2007 -

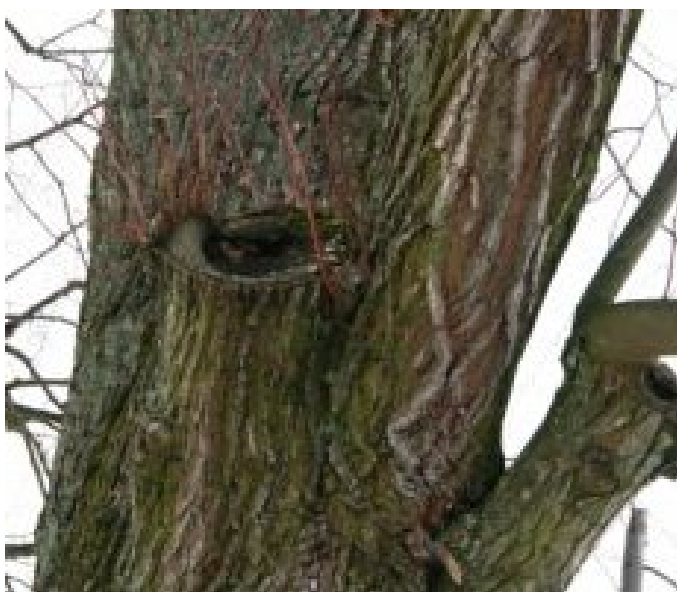
26\_2347\_Chloumecká lípa\_Řezná rána - Kmen - Průměr  
do 0,10 m

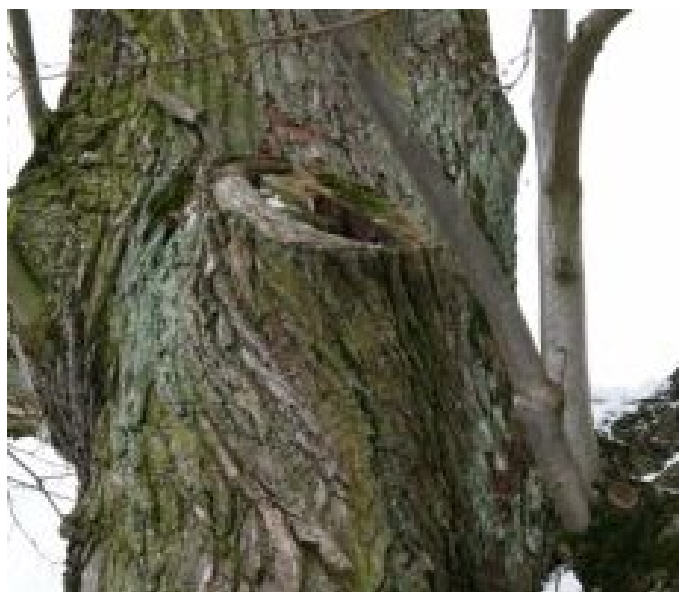
27\_2347\_Chloumecká lípa\_Řezná rána - Kmen - Průměr  
nad 0,10 m - Vznikající otevřená dutina

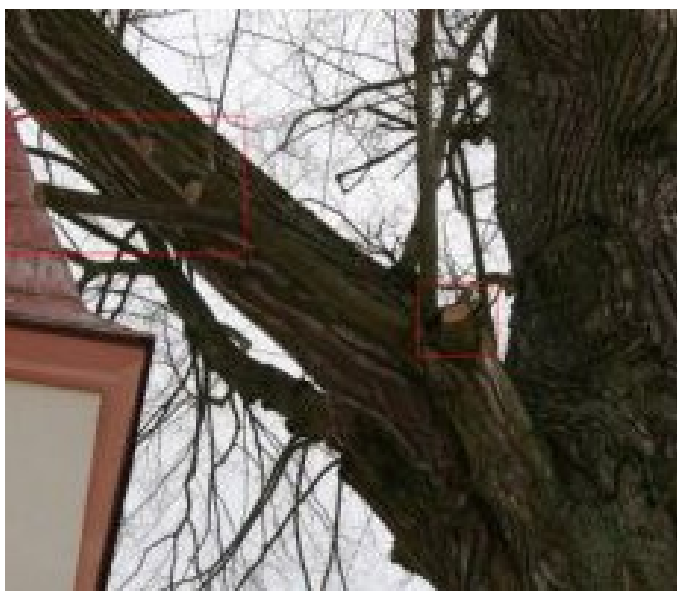
28\_2347\_Chloumecká lípa\_Řezná rána - Kmen - Průměr  
nad 0,10 m - Vznikající otevřená dutina

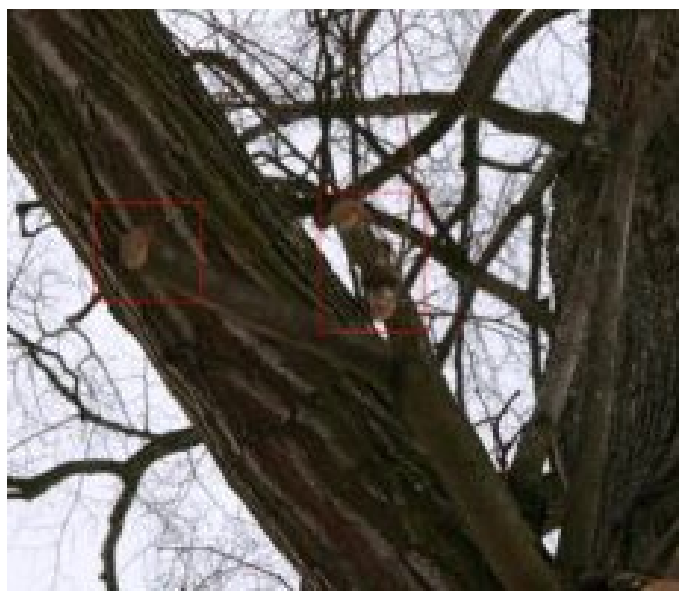
29\_2347\_Chloumecká lípa\_Řezné rány - Sekundární výhony - Jižní strana kmene - Neodborně provedený

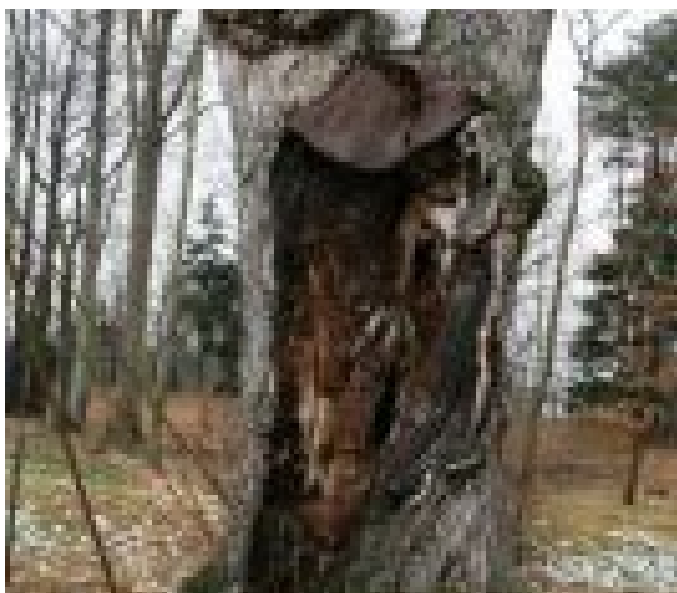
09\_2346\_Javor pod Zelenou Horou\_Báze kmene -  
Jihovýchodní strana - Otevřená dutina podélného char

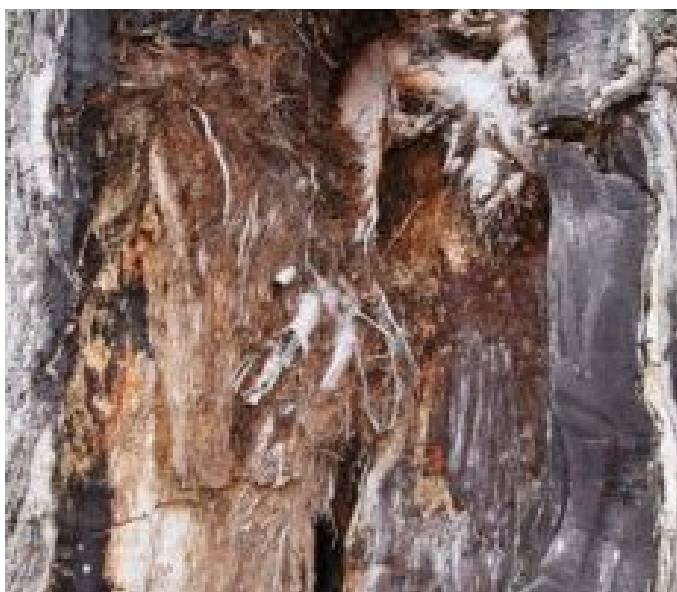
13\_2346\_Javor pod Zelenou Horou\_Kmen - Západní strana - Velká otevřená dutina - Spodní část - Plo

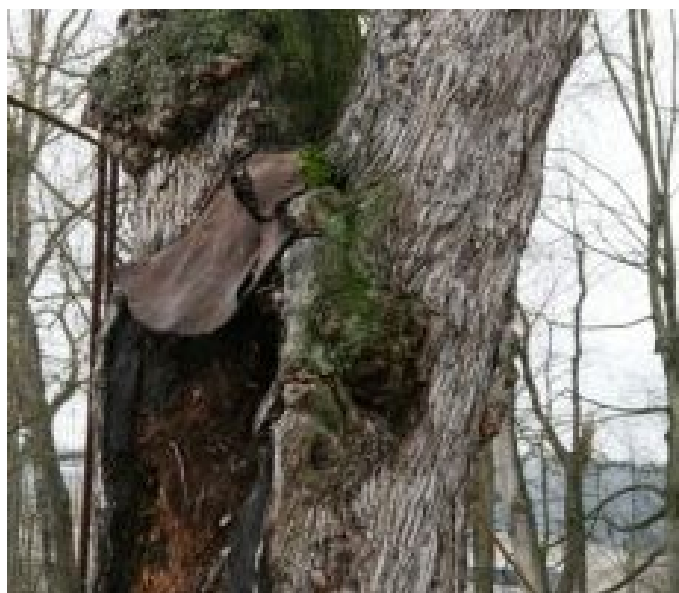
16\_2346\_Javor pod Zelenou Horou\_Kmen - Západní strana - Velká otevřená dutina - Adventivní kořeny

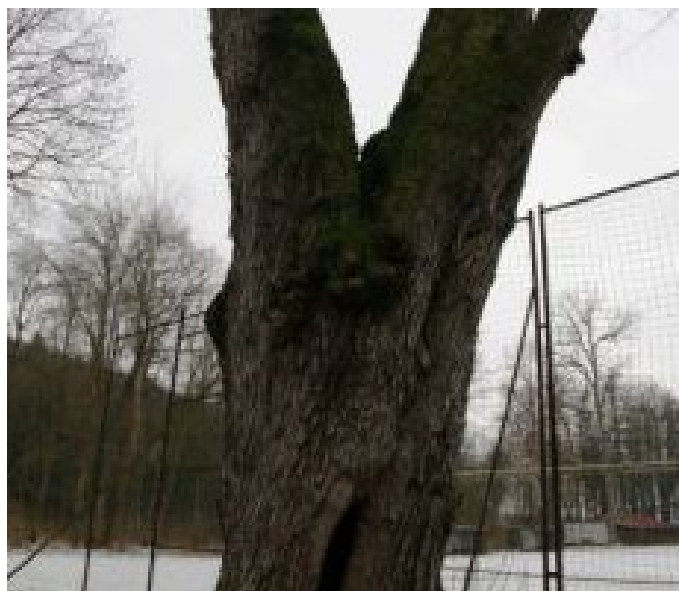
18\_2346\_Javor pod Zelenou Horou\_Kmen - Západní strana - Velká otevřená dutina - Horní část - Nefu

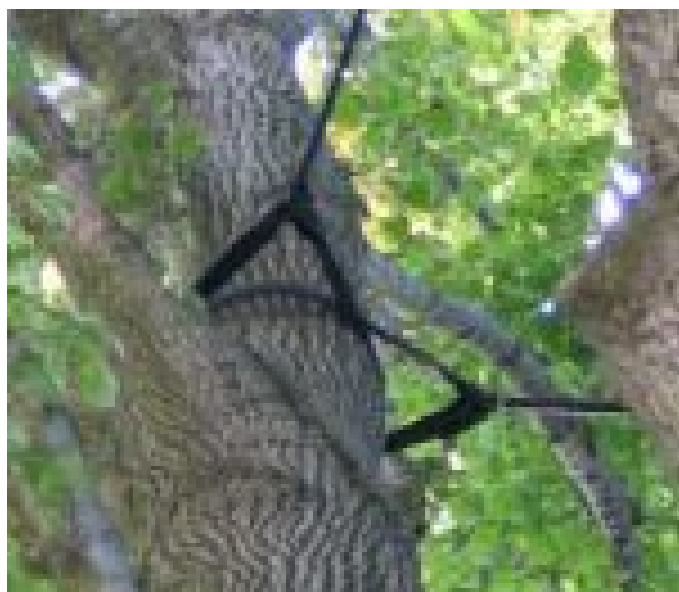
26\_2345\_Lípa v Čížkově\_Koruna - Horní část -  
Organizace bezpečnostních vazeb v koruně

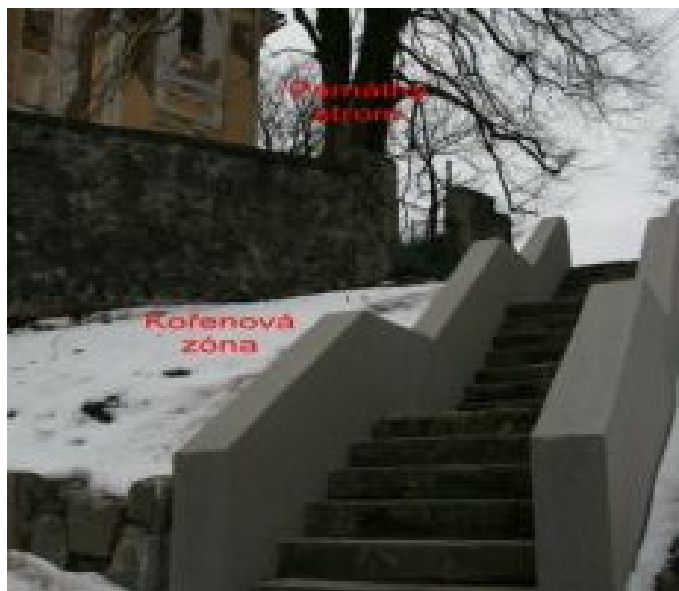
30\_2345\_Lípa v Čížkově\_Nefunkční označení památného stromu

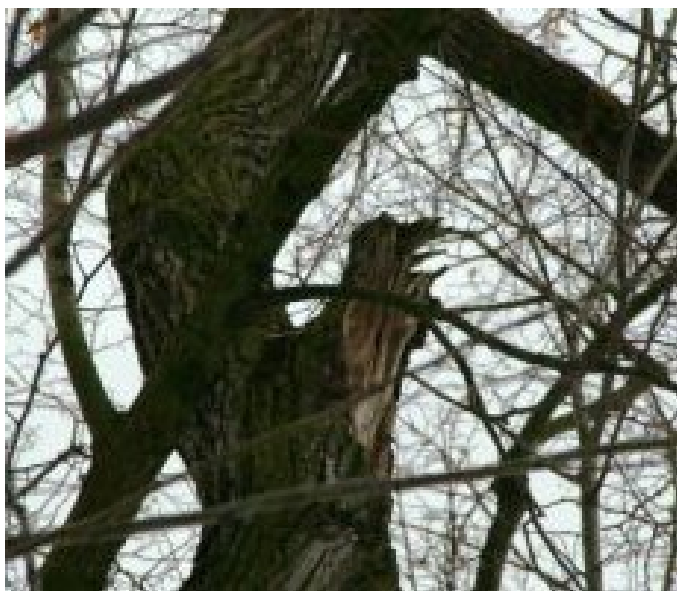
19\_2344\_Malinecká lípa\_Koruna - Střední část -  
Dutina kruhovitěho charakteru - Tvorba kalusu - P

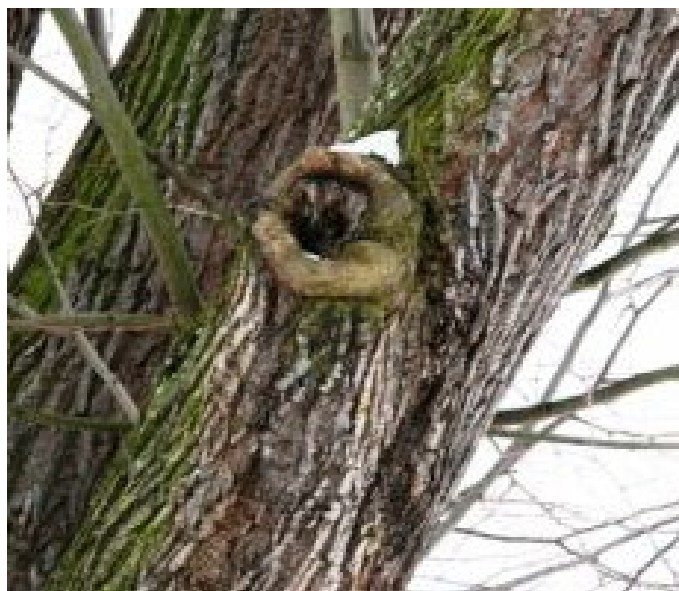
20\_2344\_Malinecká lípa\_Koruna - Horní část - Zlom  
silnější větve - Detail

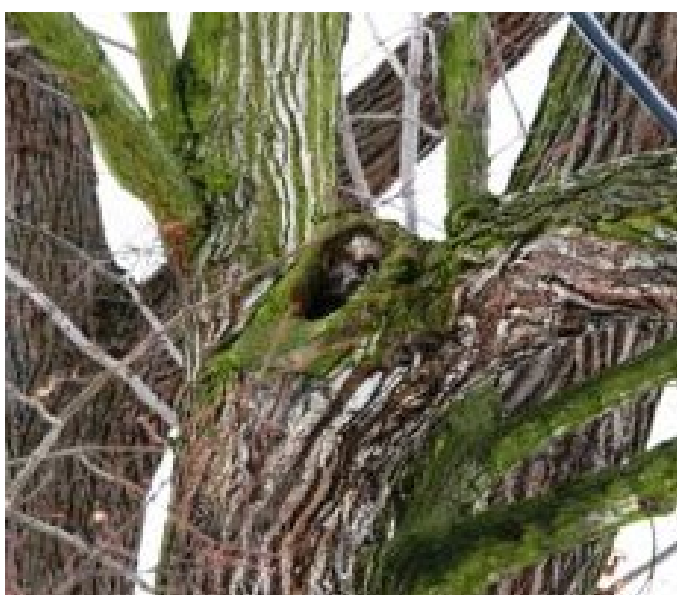
21\_2344\_Malinecká lípa\_Koruna - Horní část - Defekt  
po vylomené větvi - Otevřená dutina

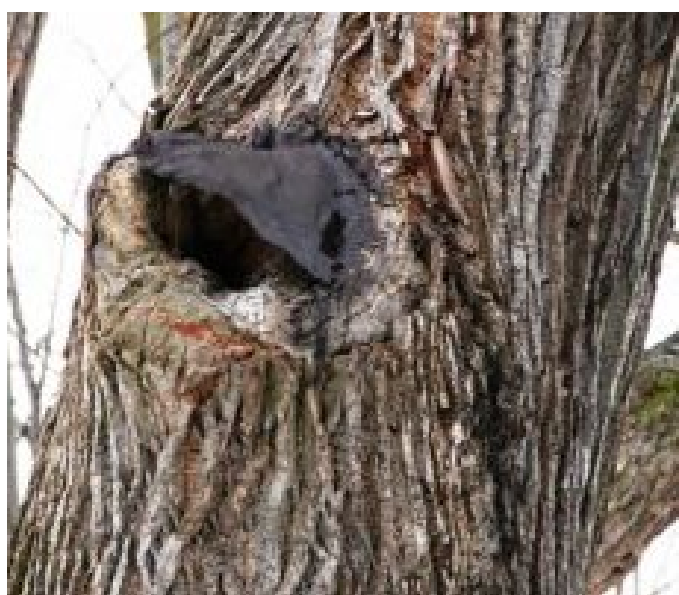
22\_2344\_Malinecká lípa\_Koruna - Horní část - Defekt  
po vylomené větvi - Otevřená dutina

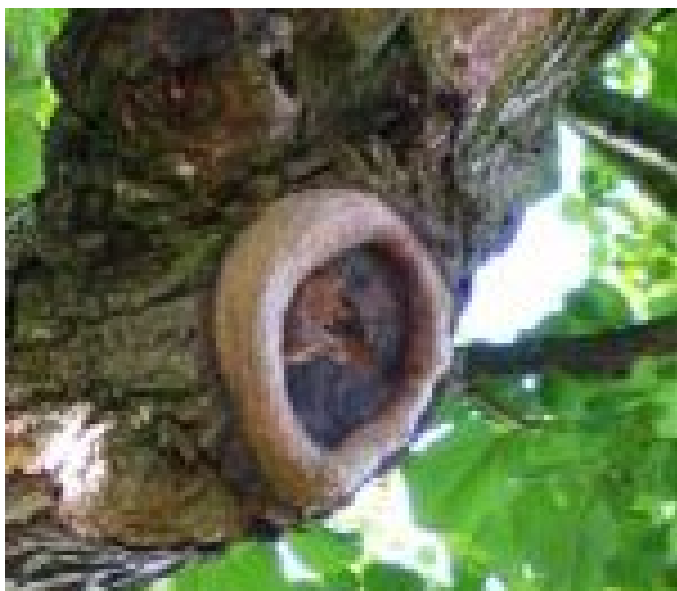
25\_2344\_Malinecká lípa\_Řezná rána - Koruna -  
Provedení 1998 - Průměr nad 0,10 m - Vznikající duti

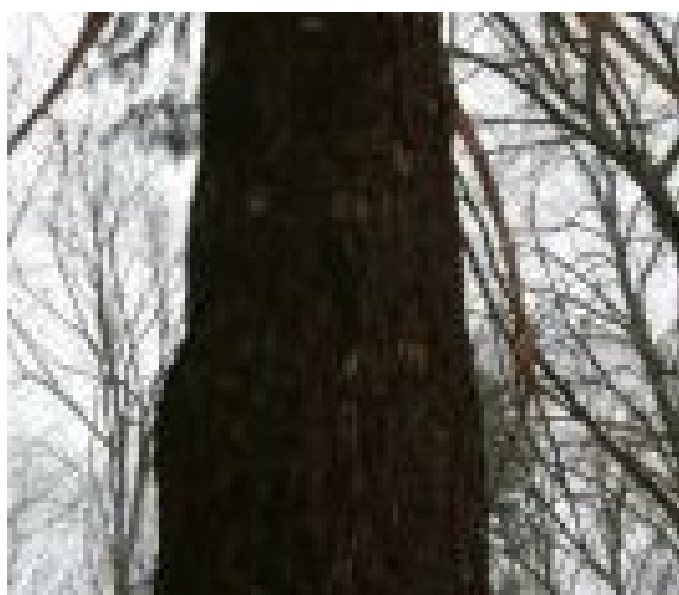
07\_2343\_Douglaska v Újezdci\_Báze kmene - Západní strana - Škrťící kořen

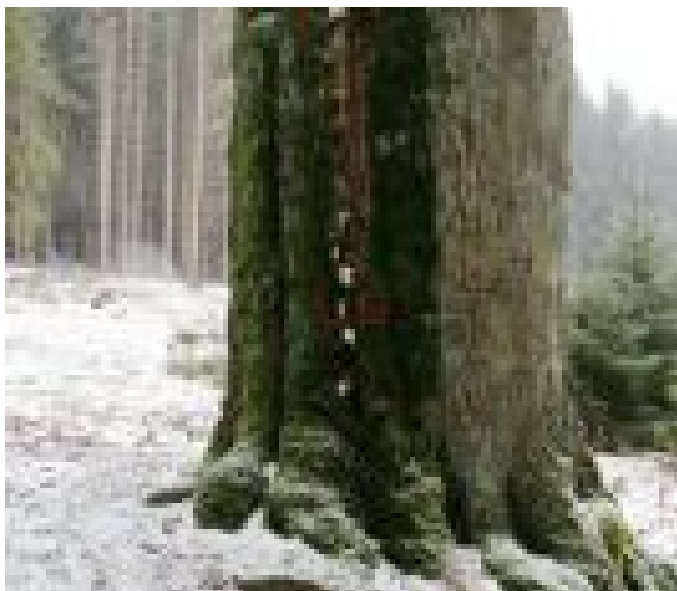
08\_2341\_Buk v Oselcích\_Kmen - Severní strana - Pás odloupnuté borky

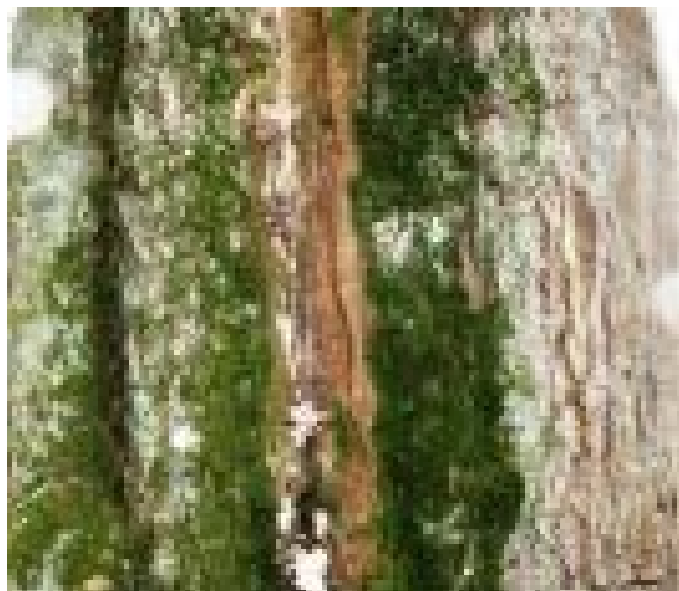
09\_2341\_Buk v Oselcích\_Kmen - Severní strana - Pás odloupnuté borky - Detail

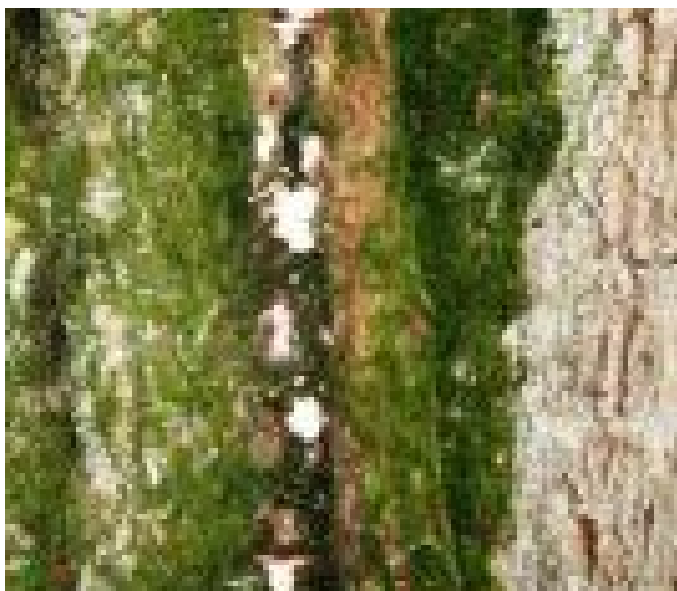
10\_2341\_Buk v Oselcích\_Kmen - Severní strana - Pás odloupnuté borky - Spodní část - Plodnice dřev

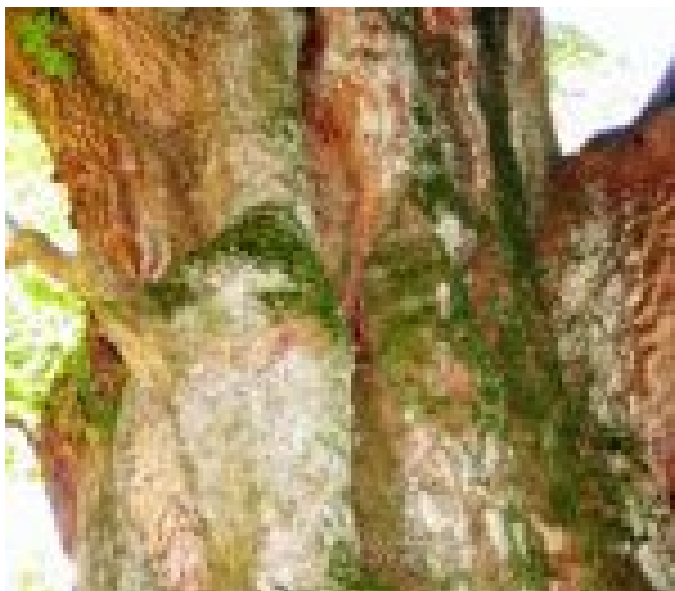
14\_2341\_Buk v Oselcích\_Kmen - Východní strana - Horní část - Podélná prasklina

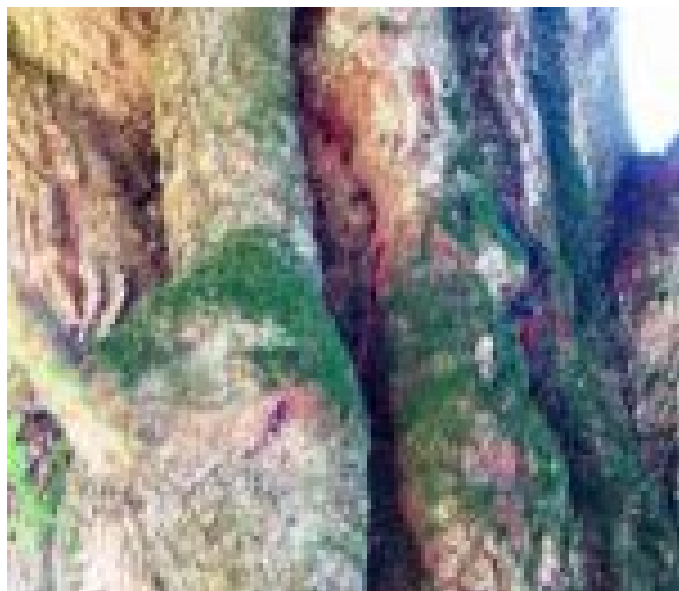
15\_2341\_Buk v Oselcích\_Kmen - Východní strana - Horní část - Podélná prasklina - Detail

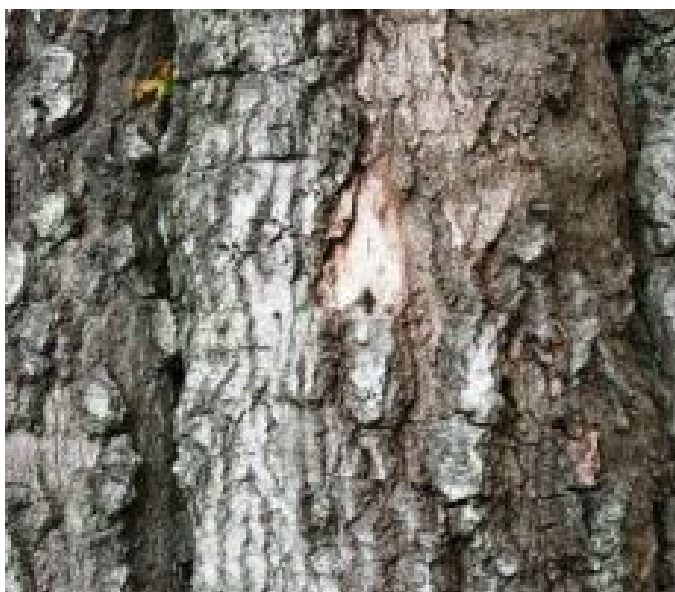
18\_2341\_Buk v Oselcích\_Kmen - Jižní strana - Střední část - Lokálně odloupnutá borka - Detail

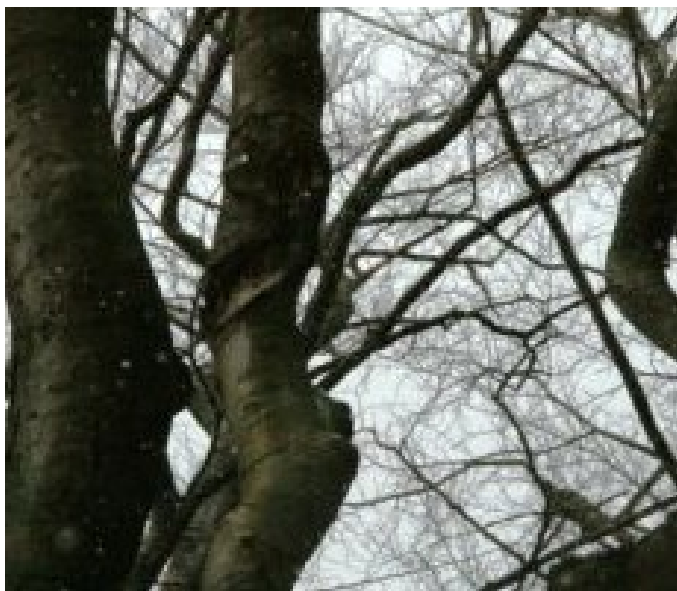
26\_2341\_Buk v Oselcích\_Koruna - Defekt po vylomené větvi

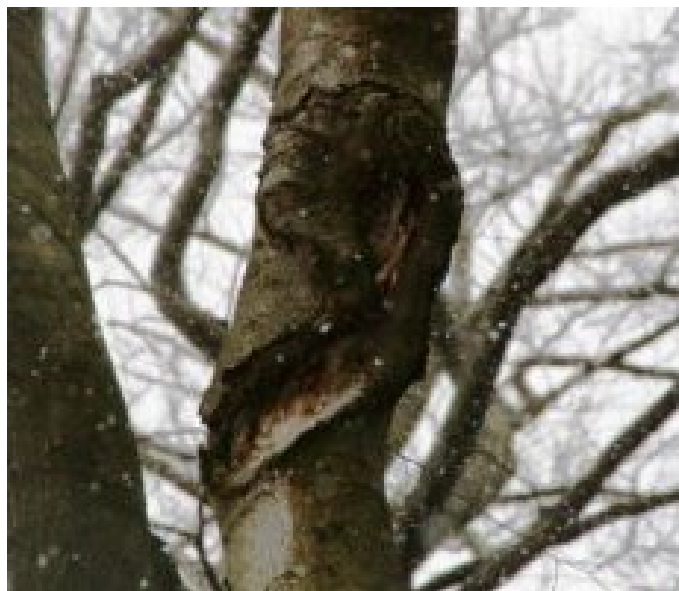
27\_2341\_Buk v Oselcích\_Koruna - Defekt po vylomené větvi - Detail

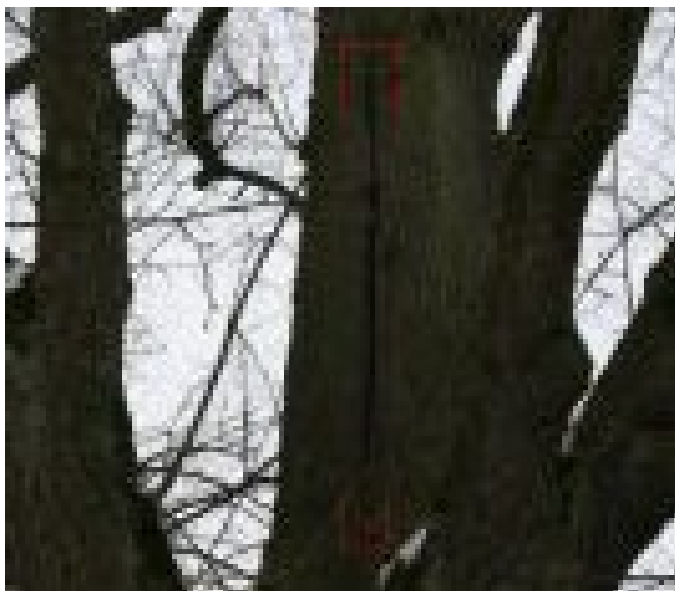
20\_2340\_Letinská lípa\_Sekundární východní samostatná osa - Otevřená dutina nad primárním rozvětve

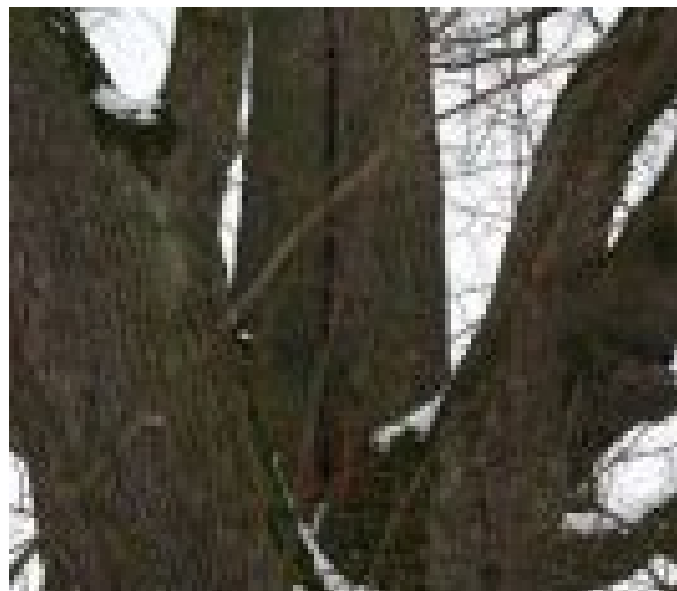
21\_2340\_Letinská lípa\_Sekundární západní samostatná ose - Střední část - Úzká, podélná prasklina

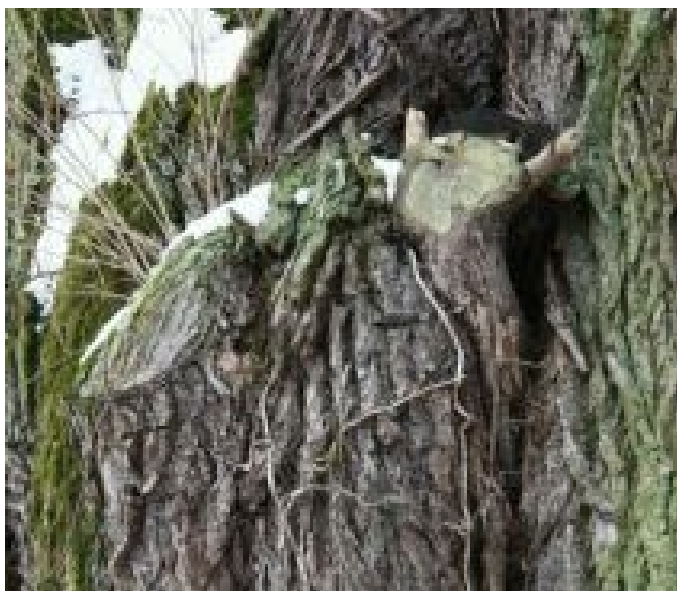
28\_2340\_Letinská lípa\_Řezná rána - Kmen - Průměr do  
0,10 m

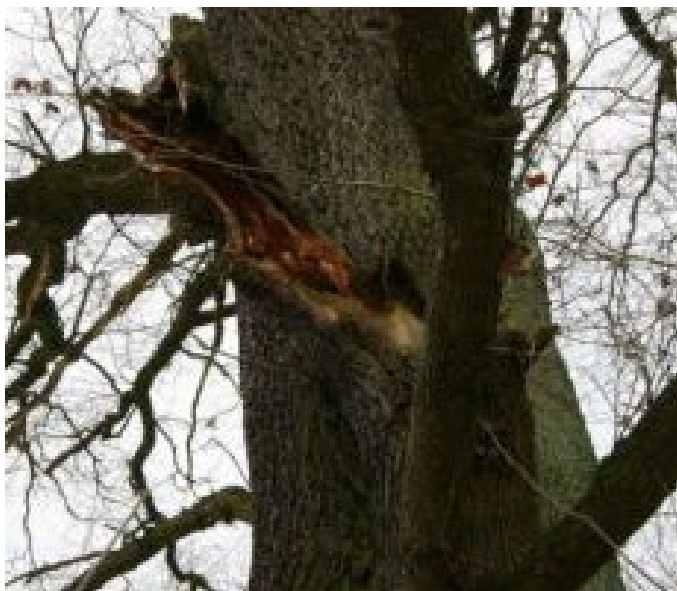
08\_2339\_Dub v Zahrádce\_Kmen - Spodní část - Kosterní větev rostoucí severním směrem - Zlom větve

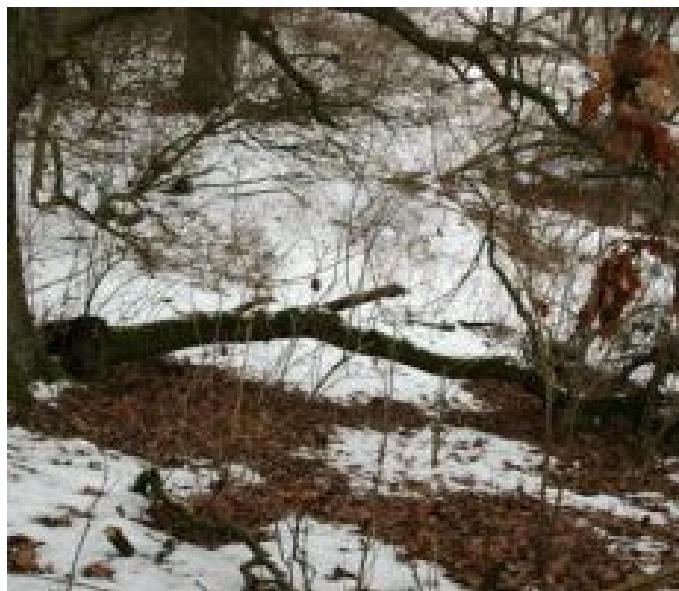
09\_2339\_Dub v Zahrádce\_Kmen - Spodní část - Kosterní větev rostoucí severním směrem - Zlom větve

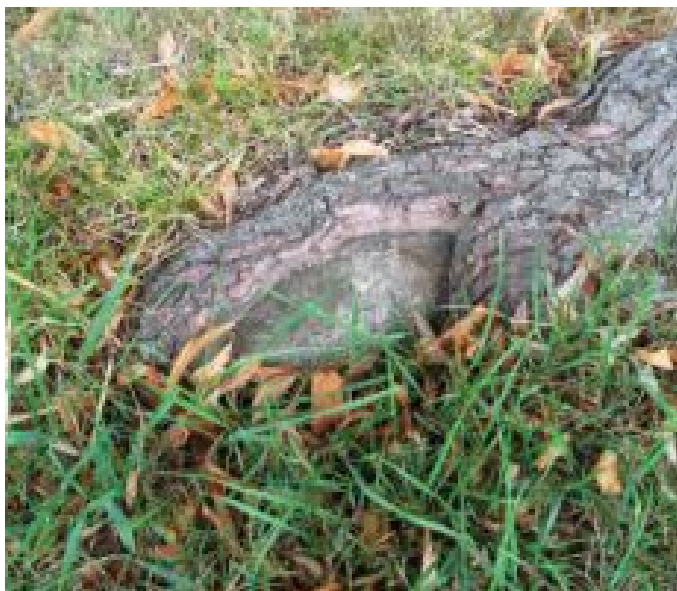
13\_2338\_Lípa u Boučků\_Kořenový náběh - Západní strana - Mechanické poškození - Detail

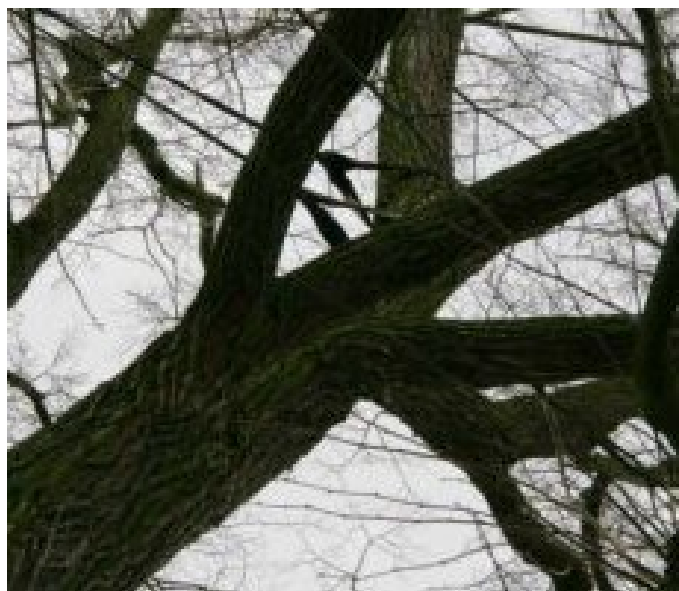
22\_2338\_Lípa u Boučků\_Koruna - Horní část -  
Nepředepjaté bezpečnostní vazby - Kmenové pásy

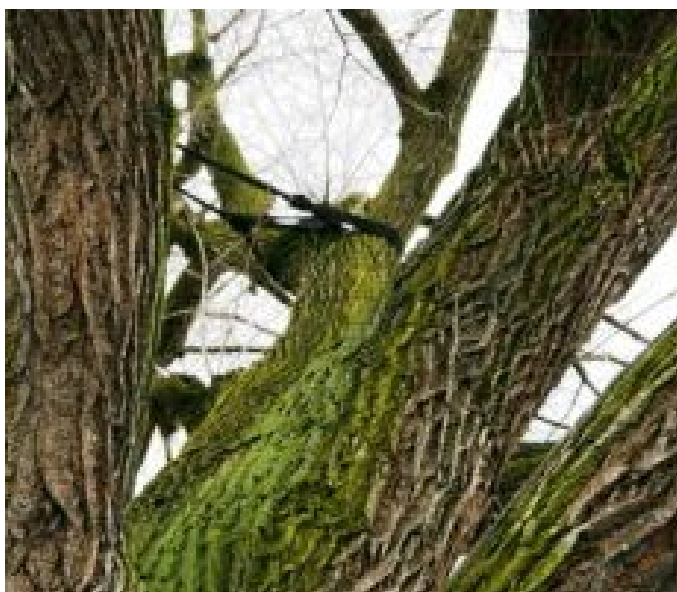
23\_2338\_Lípa u Boučků\_Koruna - Horní část -  
Nepředepjaté bezpečnostní vazby - Kmenové pásy

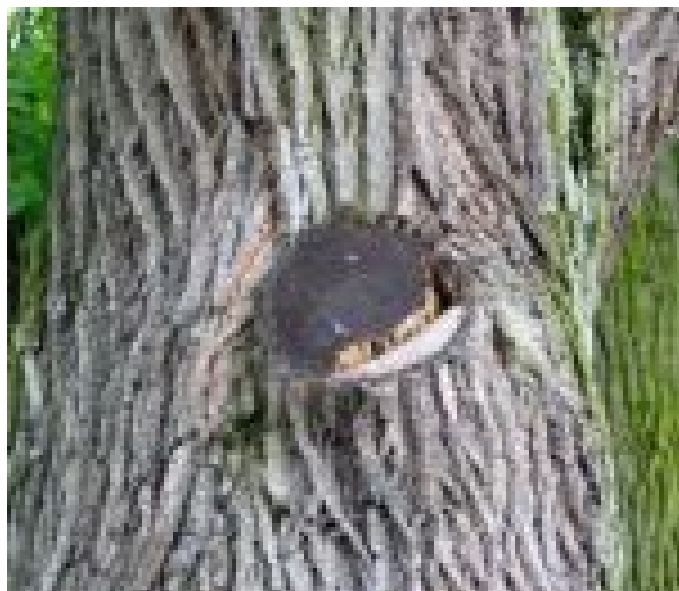
26\_2340\_Lípa u Boučků\_Řezná rána - Koruna - Průměr nad 0,10 m

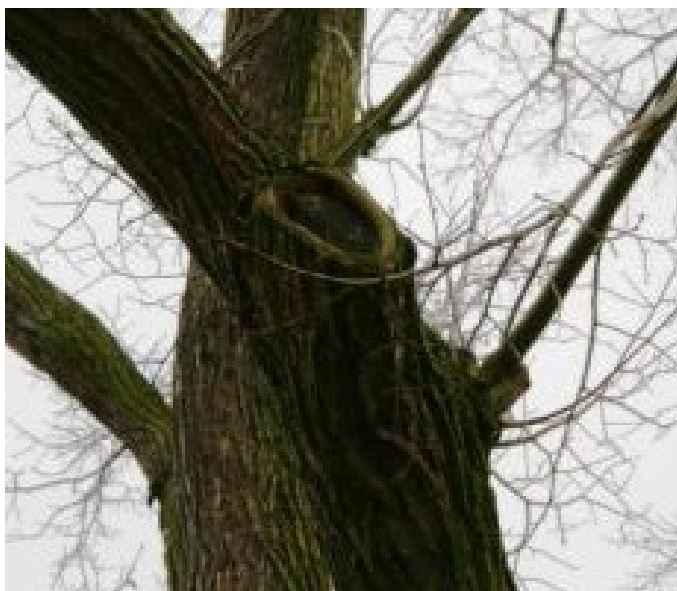
27\_2340\_Lípa u Boučků\_Řezná rána - Koruna - Průměr nad 0,10 m

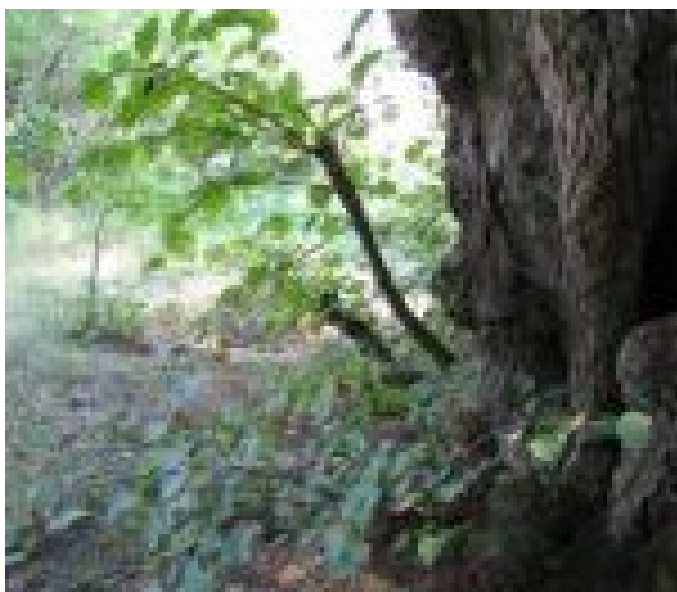
20\_2337\_Lípa u Mrtole\_Kmen - Jižní strana - Otevřená dutina - Pohled do dutého kmene

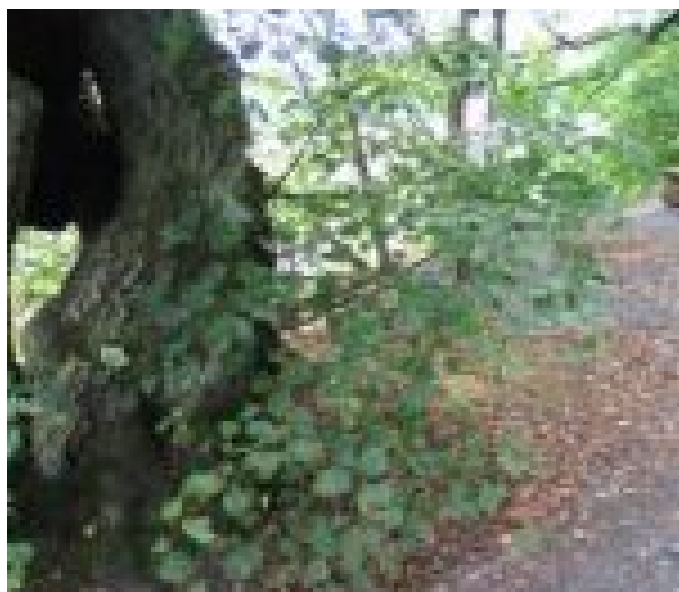
21\_2337\_Lípa u Mrtole\_Kmen - Neztloustlé sekundární výhony - Průměr do 0,10 m

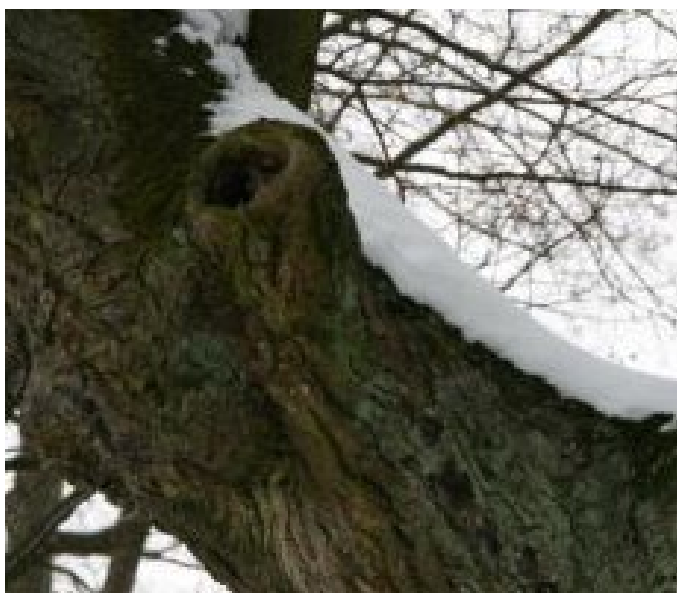
36\_2337\_Lípa u Mrtole\_Koruna - Spodní část - Defekty po vylomených uschlých větvích

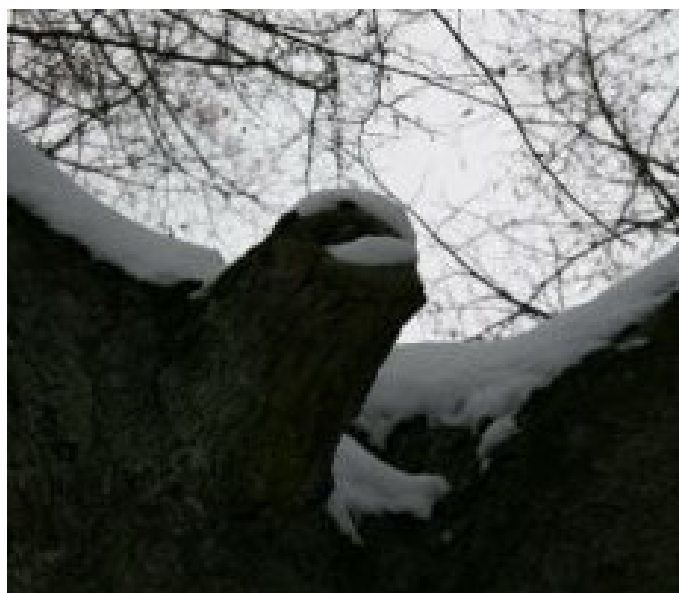
38\_2337\_Lípa u Mrtole\_Koruna - Spodní část - Defekt po vylomené uschlé větvi - Otevřená dutina -

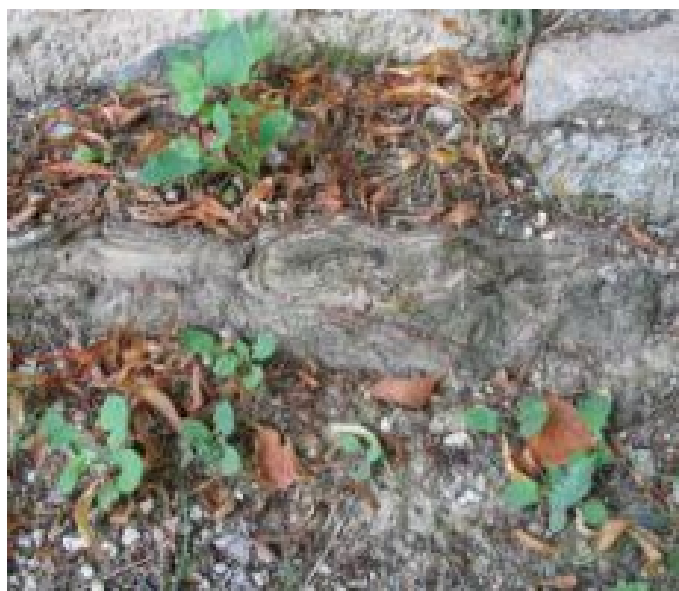
06\_2336\_Keslova lípa ve Střížovicích\_Kořen - Západní strana - Mechanické poškození

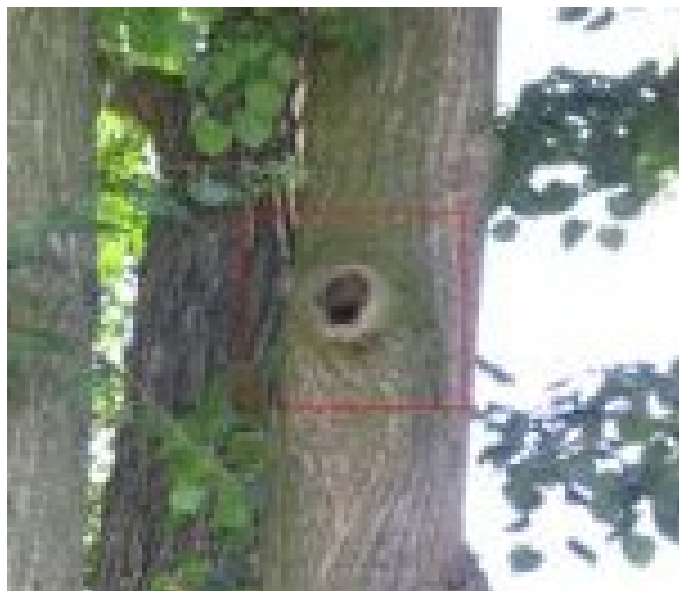
18\_2336\_Keslova lípa ve Střížovicích\_Řezná rána -  
Centrální osa - Střední část - Průměr nad 0,10

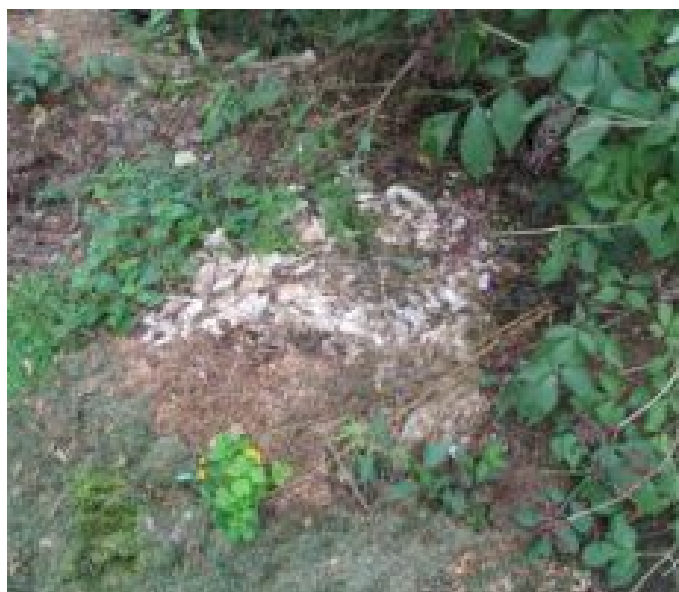
19\_4731\_Roupovský tis\_Ostatní - Skládka - Biologický materiál

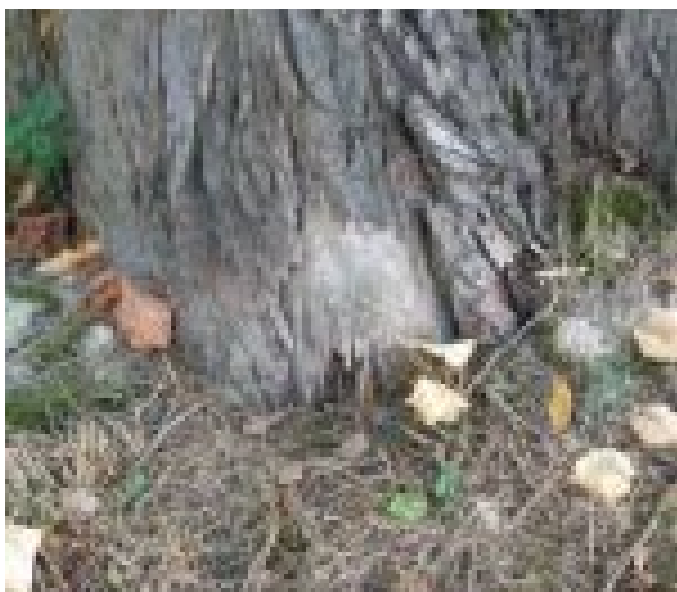
10\_4733\_Skašovská lípa\_Báze kmene - Severozápadní strana - Odloupnutá borka

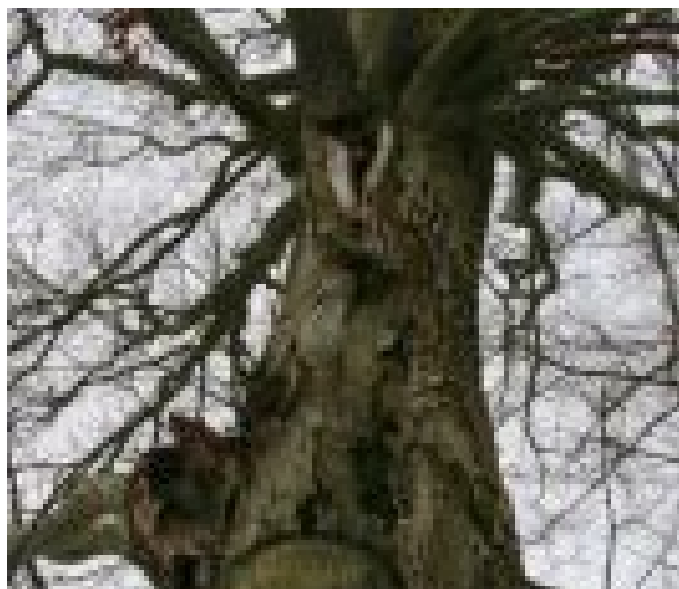
07\_4734\_Skašovský buk\_Kmen - Východní strana - Horní část - Defekt po vylomené větvi

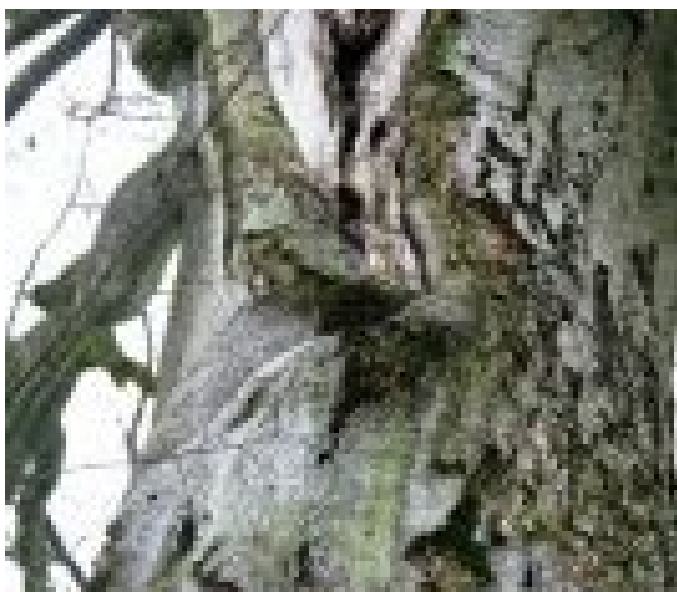
08\_4734\_Skašovský buk\_Kmen - Východní strana - Horní část - Defekt po vylomené větvi - Detail

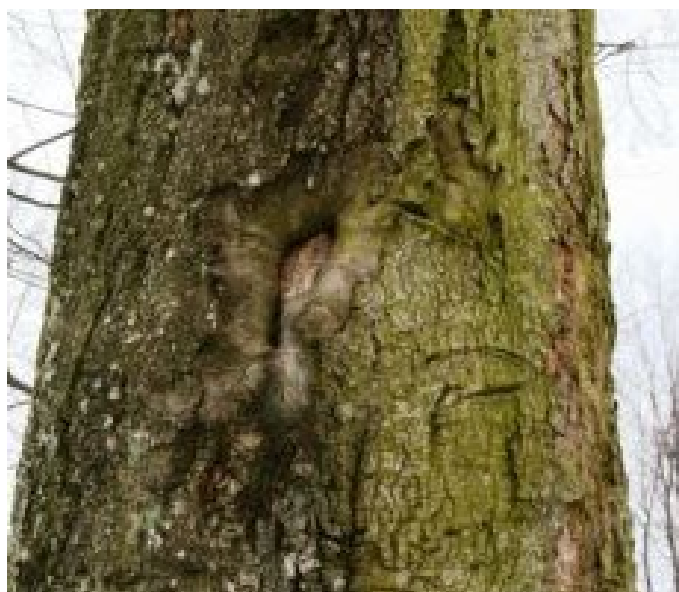
09\_4734\_Skašovský buk\_Kmen - Jižní strana - Spodní část - Defekt po odloupené borce

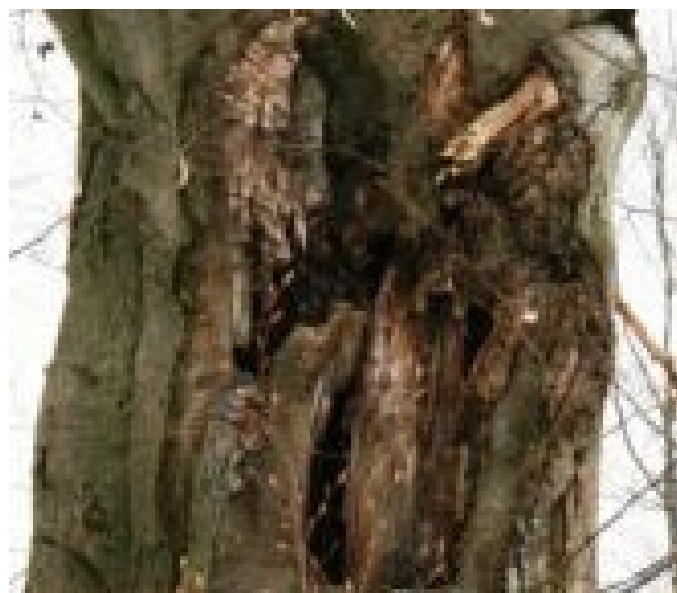
11\_4734\_Skašovský buk\_Kmen - Jižní strana - Střední část - Defekt po vylomené kosterní větvi - De

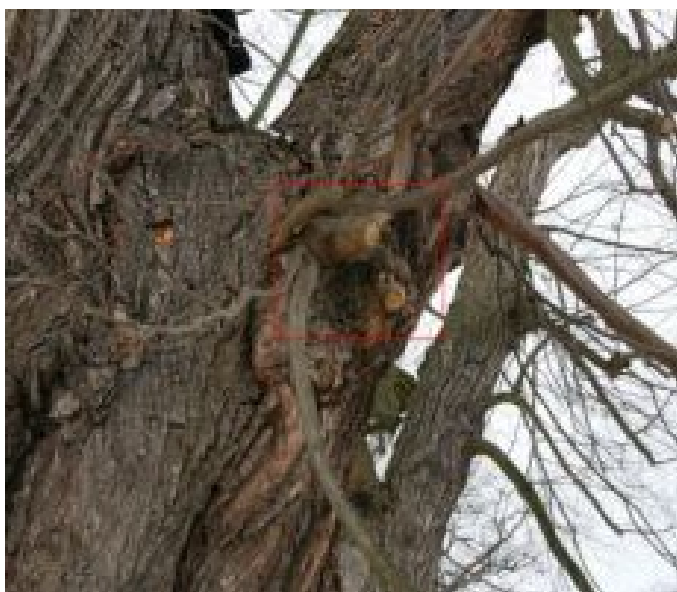
06\_5198\_Lípa ve Štenovicích\_Báze kmene - Severní  
strana - Otevřená dutina
