Česká zemědělská univerzita v Praze  
Fakulta agrobiologie, potravinových a přírodních zdrojů  
Katedra zahradní a krajinné architektury

Památné stromy okresů Plzeň - město, Plzeň - sever a Plzeň - jih  
Bakalářská práce

Vedoucí práce: Ing. František Smýkal  
Autor práce: Jiří Hošek

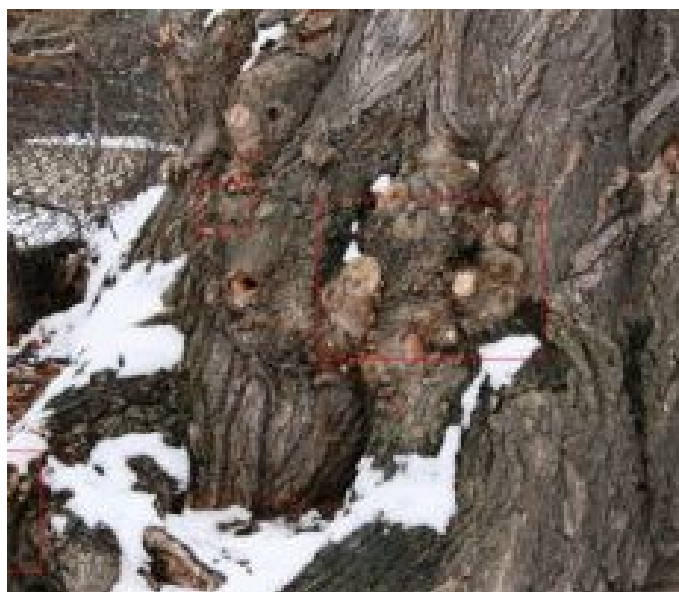
07\_5198\_Lípa ve Štenovicích\_Kmen - Jihovýchodní  
strana - Redukce výmladků řezem

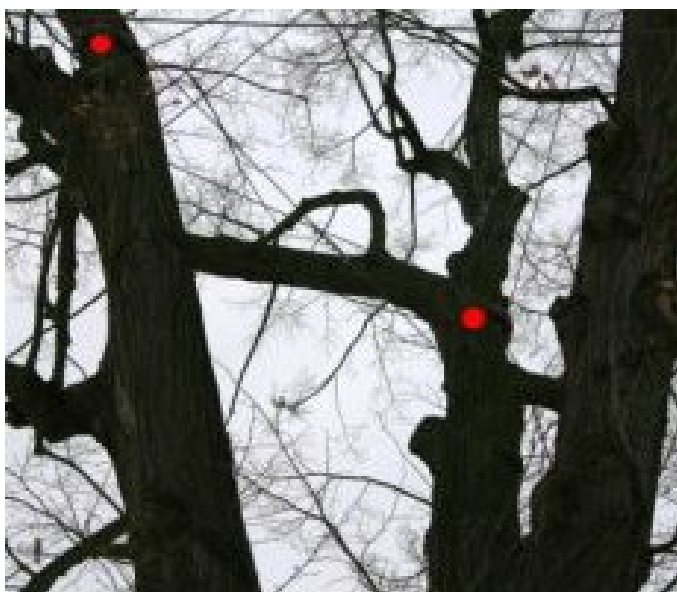
12\_5198\_Lípa ve Štěnovicích\_Kmen - Místo primárního rozvětvení - Jihovýchodní strana - Zastřešení

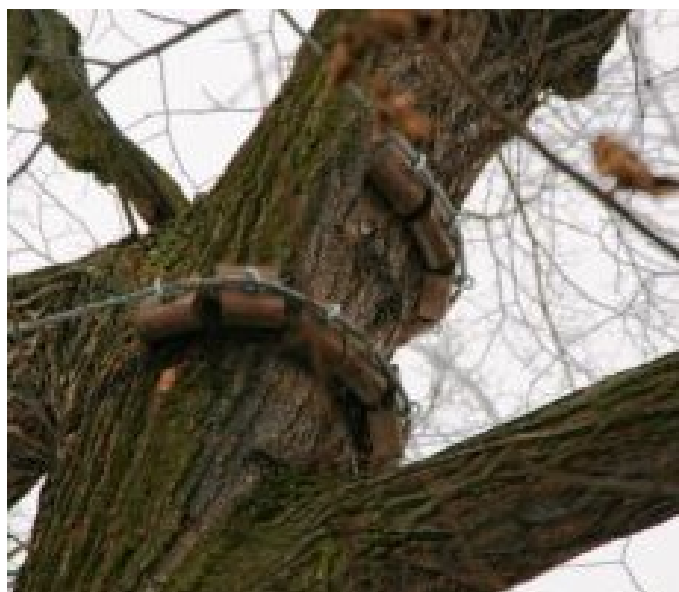
13\_5198\_Lípa ve Štěnovicích\_Koruna - Střední část - Předepjatá bezpečnostní vazba z podkladnic

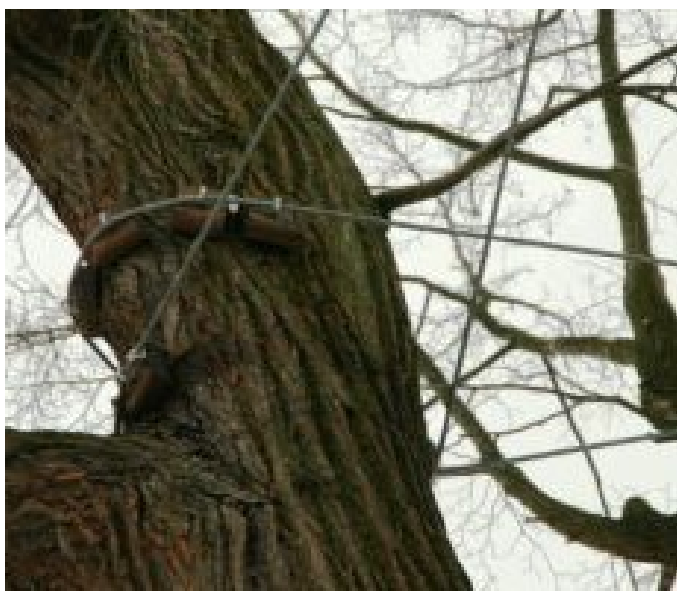
14\_5198\_Lípa ve Štěnovicích\_Koruna - Střední část - Předepjatá bezpečnostní vazba z podkladnic

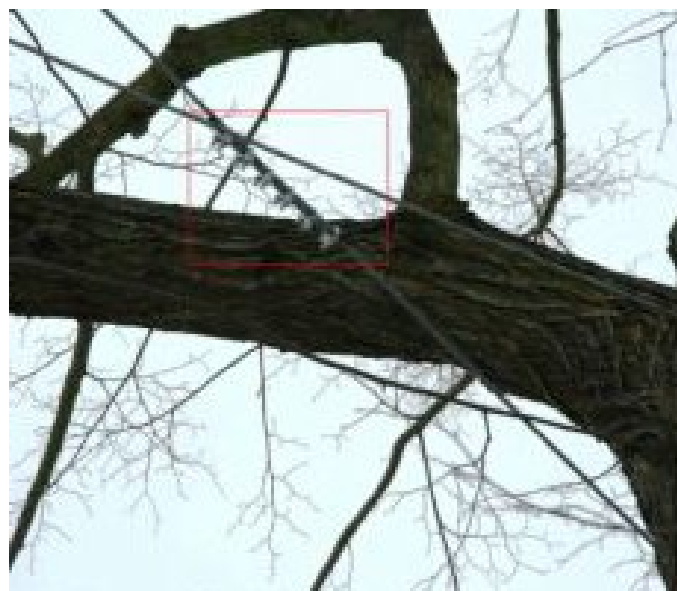
15\_5198\_Lípa ve Štěnovicích\_Koruna - Střední část -  
Předepjatá bezpečnostní vazba z podkladnic -

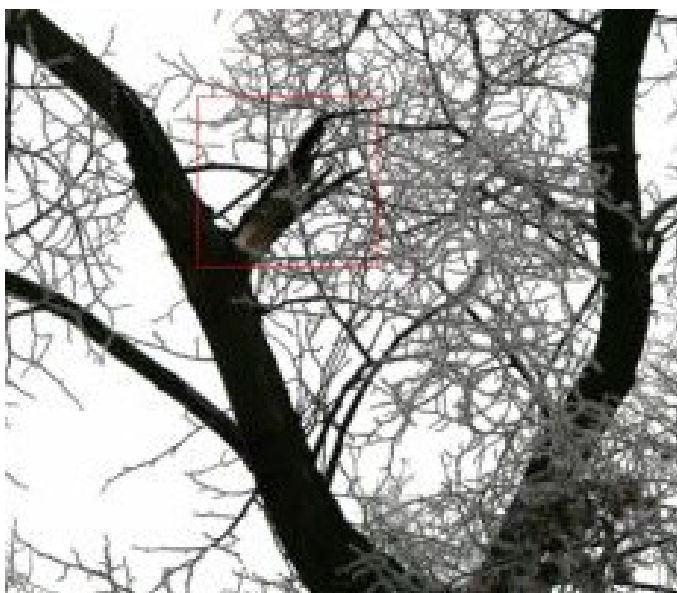
15\_5278\_Lípa u hřbitova\_Koruna - Defekt po zlomené  
větvi

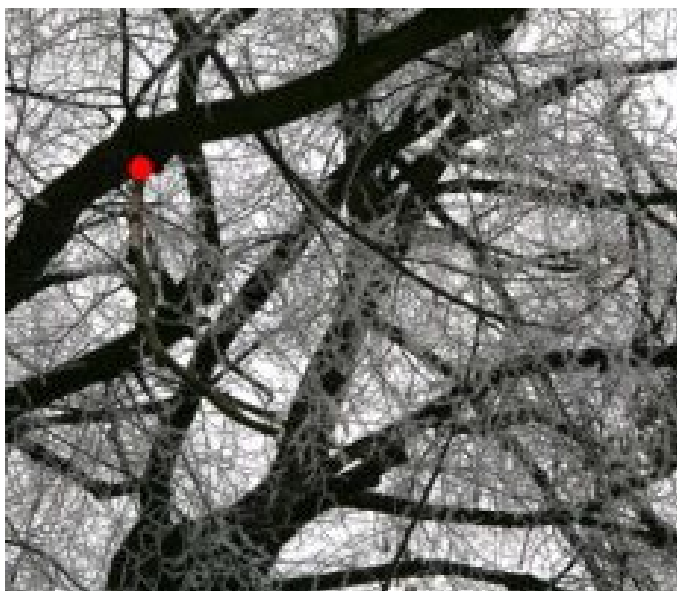
17\_5278\_Lípa u hřbitova\_Koruna - Uschlá slabší větev

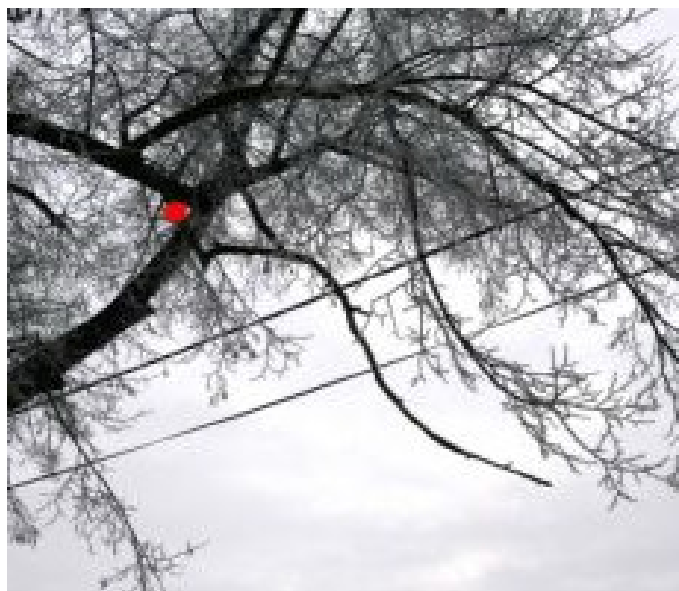
18\_5278\_Lípa u hřbitova\_Koruna - Uschlá slabší větev

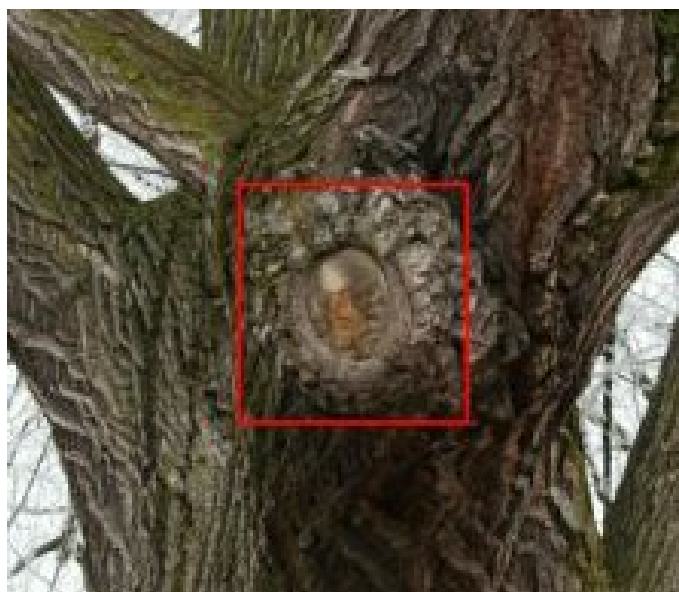
20\_5278\_Lípa u hřbitova\_Koruna - Spodní část - Ztloustlý sekundární výhon - Průměr nad 0,10 m

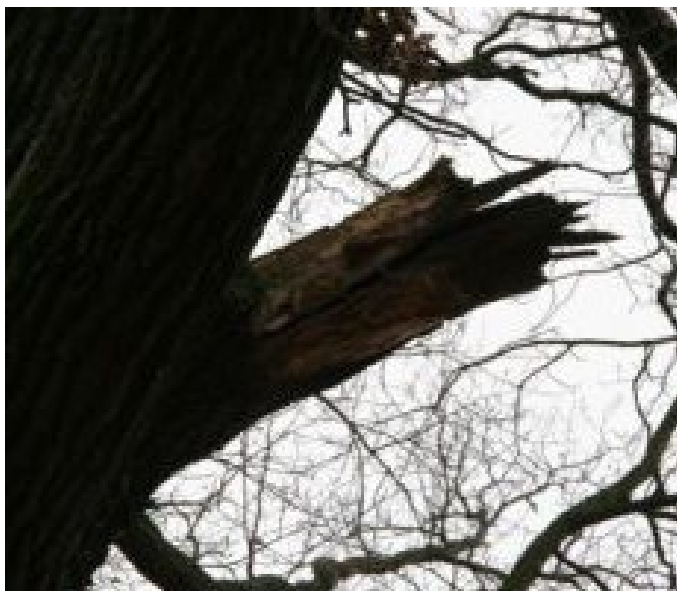
11\_Dub nad Zhůří\_Koruna - Spodní část - Ušchlá  
vyvětvená větev - Redukce zlomem - Detail

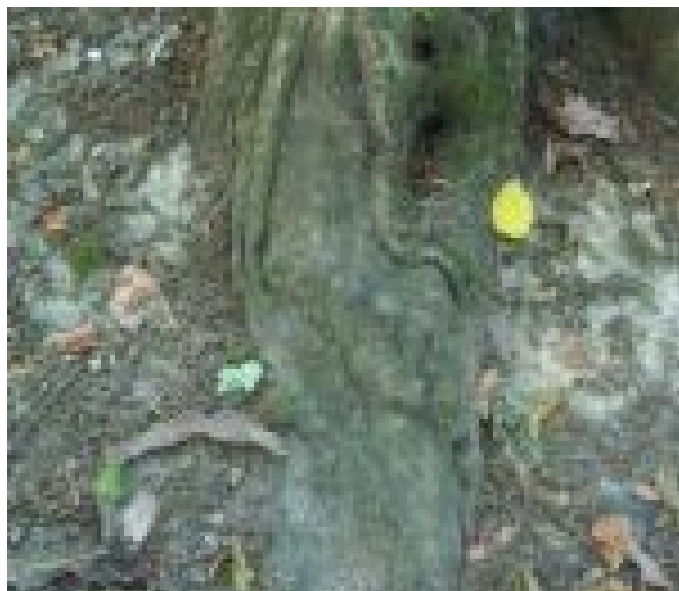
05\_2337\_Dub nad Kozlem\_Kořenový náběh - Severní strana - Mechanické poškození

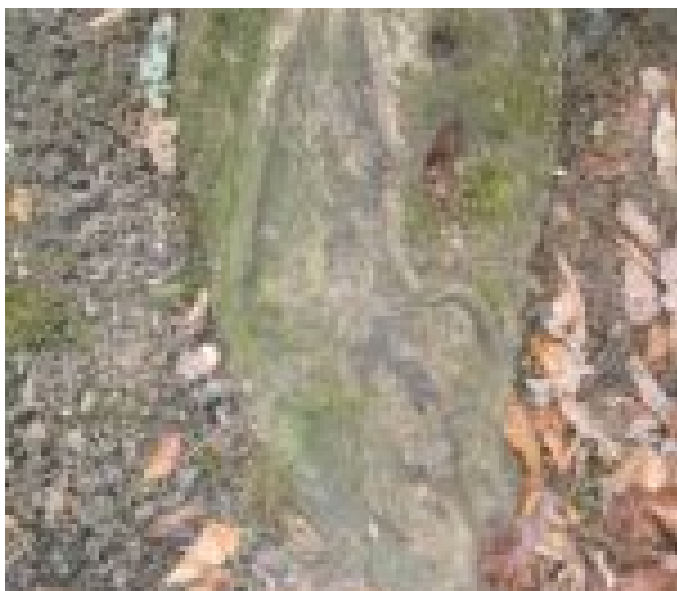
06\_2337\_Dub nad Kozlem\_Kořenový náběh - Severní strana - Mechanické poškození - Detail

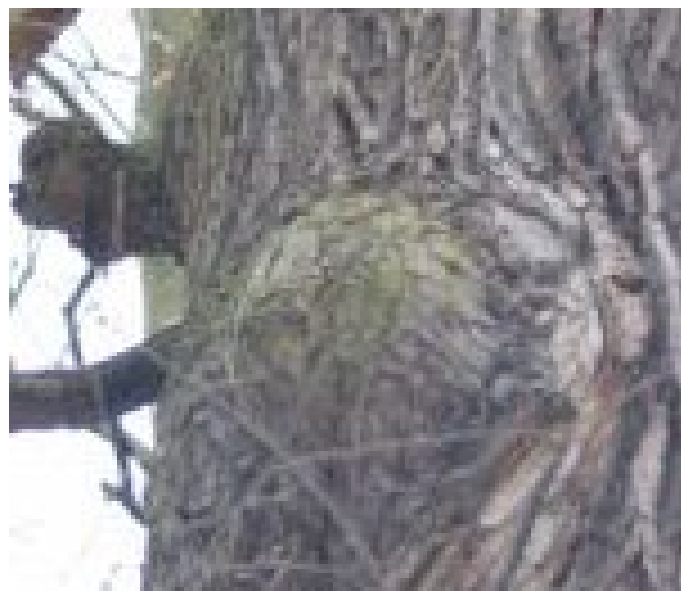
19\_2337\_Dub nad Kozlem\_Koruna - Spodní část -  
Dokonale zavalená rána po vyvětvené větvi

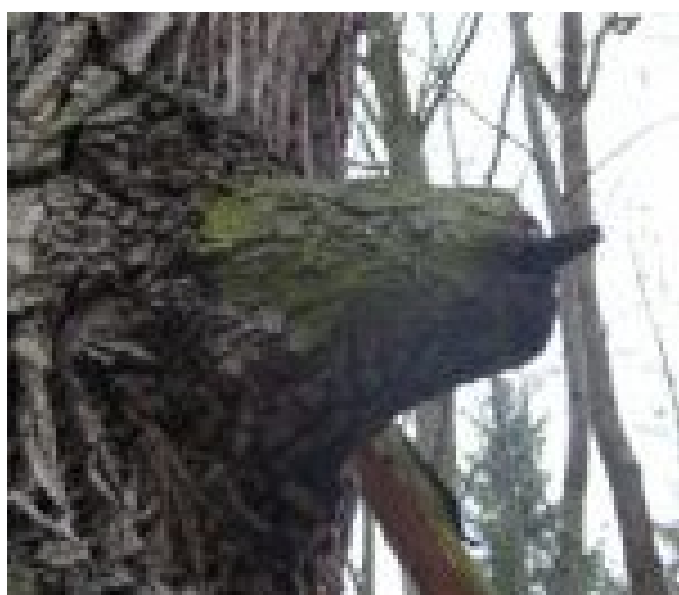
20\_2337\_Dub nad Kozlem\_Koruna - Spodní část -  
Dokonale zavalená rána po vyvětvené větvi

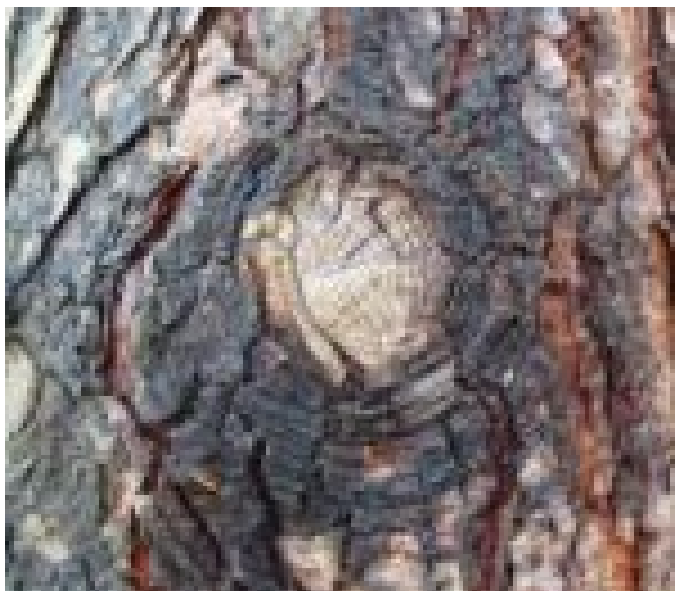
25\_Jedlovec v Újezdci\_Koruna - Spodní část -  
Zavalená rána po vyvětvené větvi - Detail
