ANALÝZA INTERNÍCH VÝPADKŮ NA NATAVENÉ TRÍSKY VE FIRMĚ BOSCH DIESEL S.R.O.

ANALYSIS OF INTERNAL FAILURES ON MELTED CUTS AT BOSCH DIESEL S.R.O. COMPANY

BACHELOR'S THESIS

Tomáš Rauscher

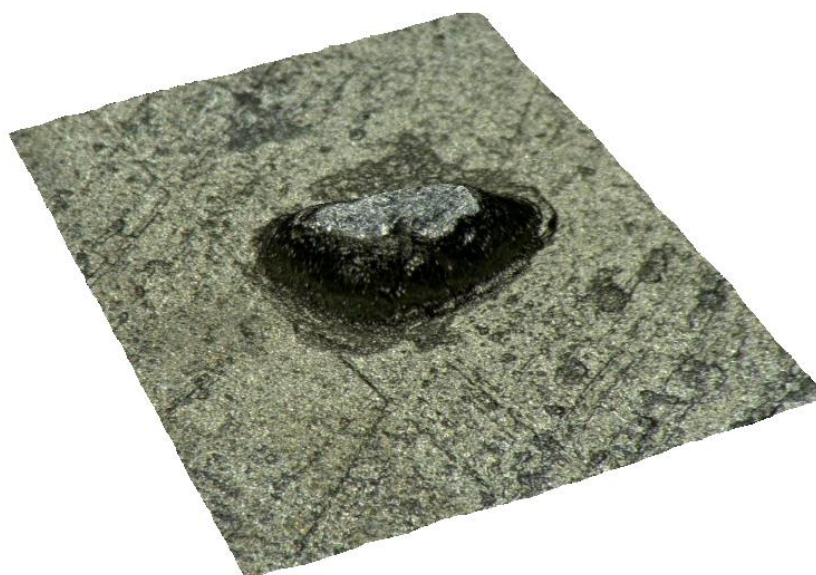
Obr. 4.2 Natavená tříška zobrazená ve 3D.

Natavená tříška je různě velký kousek oceli, který vznikl při operaci termického odjehlování a který se přitavil na některé místo tělesa. Tímto přitavením vznikl mezi tělesem a kouskem oceli mikrosvar. Většina natavených třísek nalezených na tělesech dieselového čerpadla CP3 jsou velikosti asi 0,5 mm, ale byly nalezeny také větší natavené třísky. Velká natavená tříška o \varnothing 1 mm je znázorněná na obr. 4.1, kde je také vidět rozdíl mezi tělesem a natavenou třískou. 3D pohled jiné, podobně velké natavené třísky, je znázorněn na obr. 4.2.

Natavené třísky, které jsou na tělese nalezeny, je nutné odstranit, protože můžou bránit správné funkci čerpadla CP3 nebo smontování čerpadla CP3.

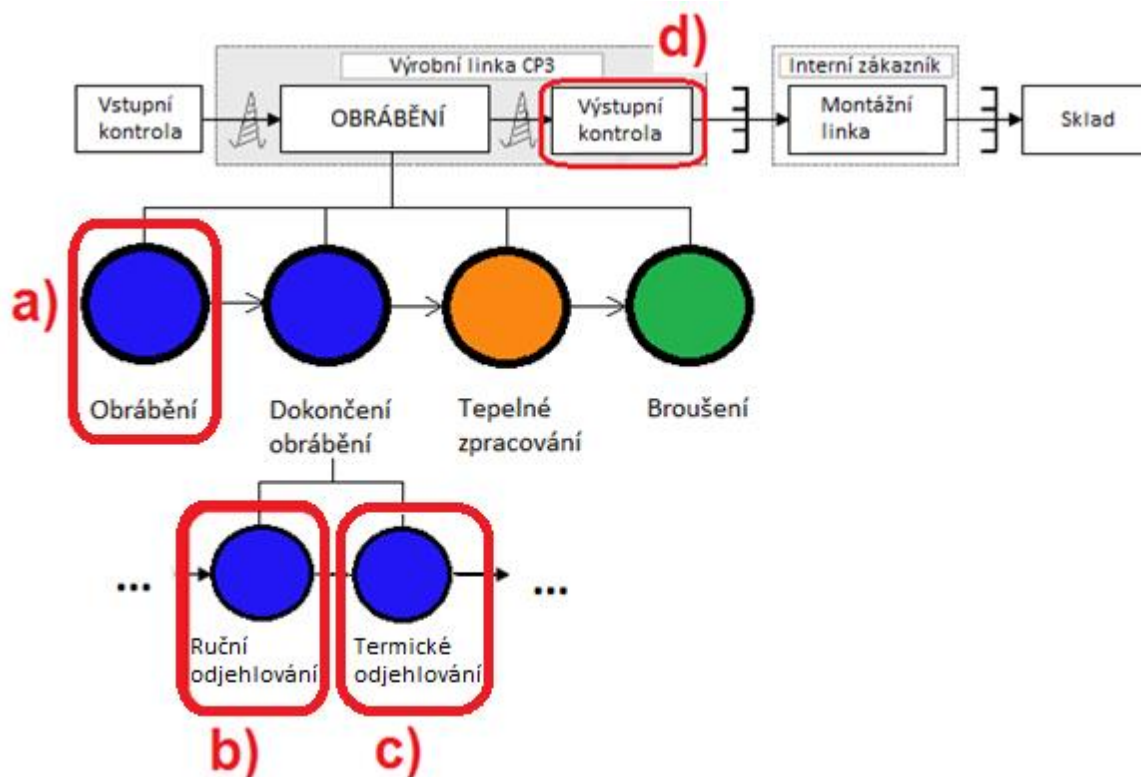
Obr. 4.3 Krizové části výroby z hlediska natavených třísek.

Samotný vznik natavené třísky lze rozdělit do čtyř částí (viz obr. 4.3).

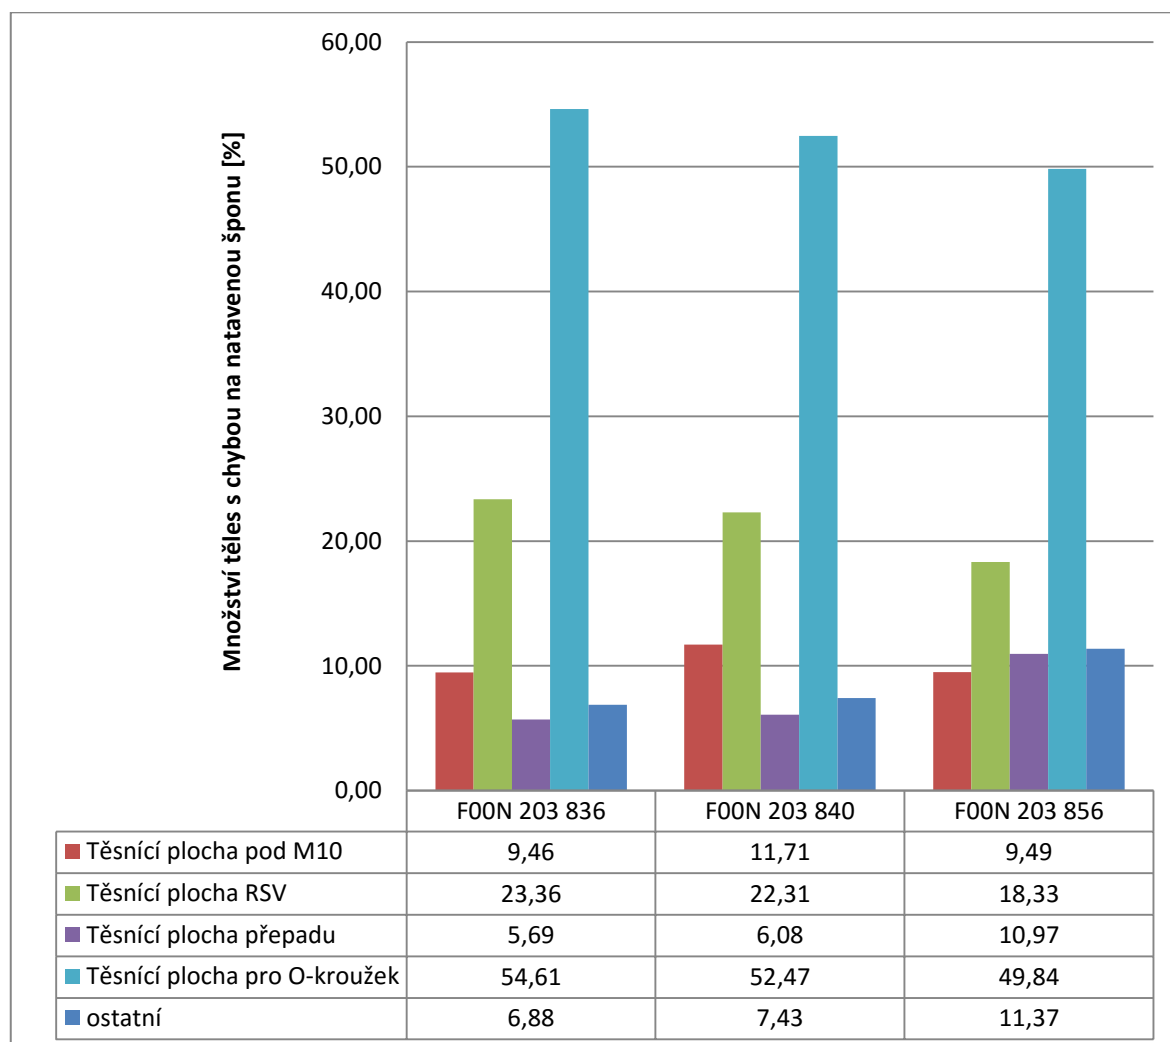
Obr. 5.3 Procentuální rozložení chyb na natavenou třísku na jednotlivých plochách tělesa.

Pro získání ještě větších znalostí o natavených třískách bylo nutné zjistit, které funkční plochy tělesa dieselového čerpadla CP3 jsou nejvíce zasaženy. Tato analýza byla provedena na krizové rodině 3 pomocí dat z výstupní kontroly za období červen 2013 až červen 2014. Obrázek 5.3 ukazuje procentuální rozložení chyb na natavenou třísku na jednotlivých plochách tělesa z celkového počtu těles s chybou na natavenou třísku přes jednotlivé typy rodiny 3.

Jako krizové byly označeny plochy 9 a 18, protože na těchto plochách se nachází nejvíce natavených třísek. Na ploše 18 neboli na těsnící ploše pro O-kroužek je to dokonce více než 50% z celkového množství výpadků na natavenou třísku. Na ploše 9 neboli na těsnící ploše RSV je to více než 20% z celkového množství výpadků na natavenou třísku. Na tyto dvě těsnící plochy se zaměříme detailněji v další analýze.

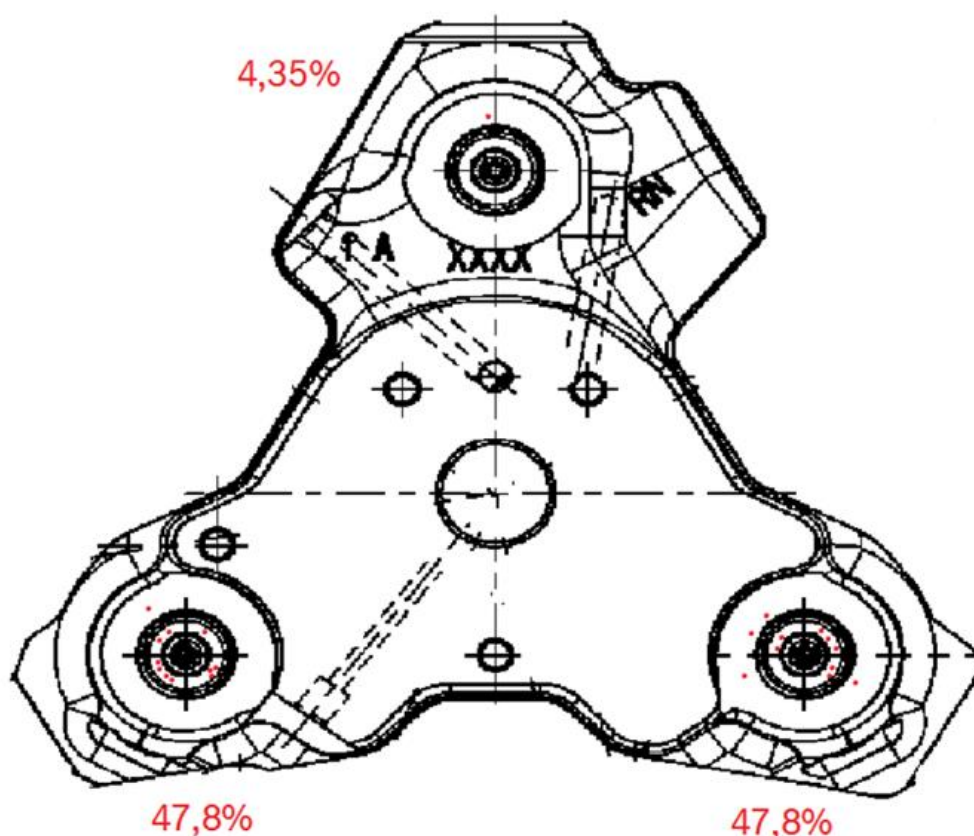
Obr. 5.13 Vyplněný koncentrační diagram natavených třísek – strana zubového čerpadla.

Na straně zubového čerpadla se většina natavených třísek nacházela na hlavě 2 a na hlavě 3. Celkem to bylo více než 95% z celkového množství natavených třísek nalezených na straně zubového čerpadla. Na hlavě 1 se nacházelo necelých 5% natavených třísek z celkového množství natavených třísek nalezených na straně zubového čerpadla (viz obr. 5.13).

diagramu je viditelné, že natavené třísky na těsnící ploše RSV jsou rozmístěny náhodně (viz obr. 5.13).

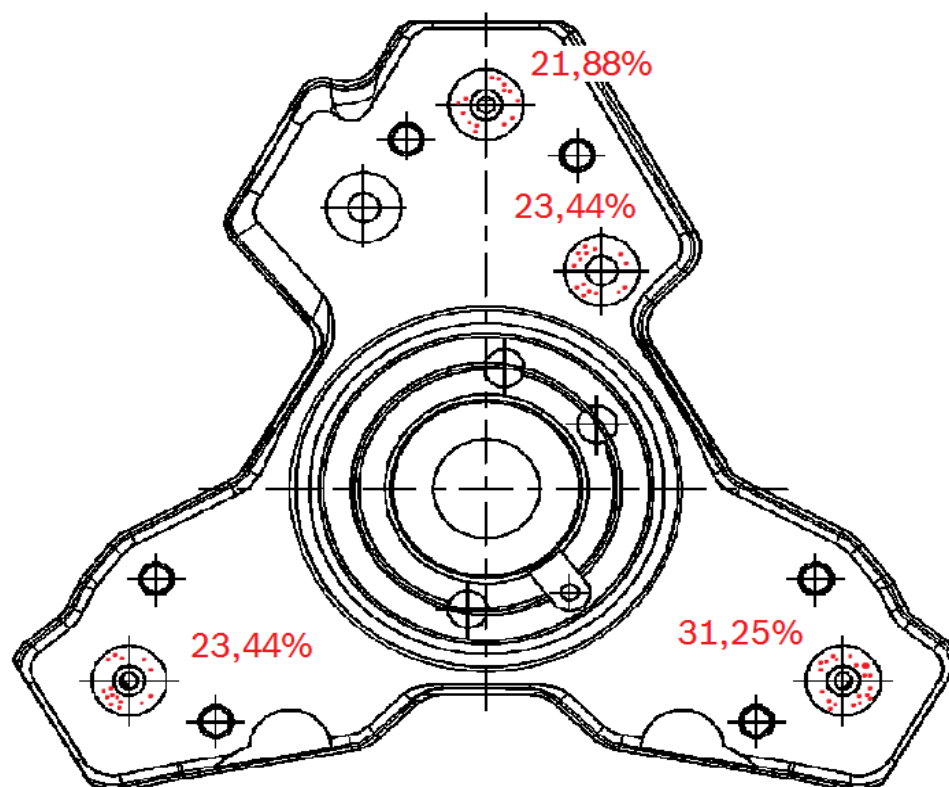
Obr. 5.14 Vyplněný koncentrační diagram natavených třísek – strana příruby.

Na straně příruby se nejvíce natavených třísek nacházelo na hlavě 1, kde se ale jejich výskyt rozložil na dvě těsnící plochy pro O-kroužek. Na hlavách 2 a 3 byly výpadky na natavenou třísku téměř srovnatelné. Na těsnící ploše pro O-kroužek u nízkotlakého kanálu na hlavě 1 došlo zřejmě k úniku informací o natavených třískách (viz obr. 5.14).

Z tabulky 5.4 vyplývá, že celkové výpadky na těsnící ploše pro O-kroužek byly po dobu testu 2,06%, což zhruba odpovídá dlouhodobému průměru pro chybu na této ploše. Z koncentračního diagramu je zřetelné, že natavené třísky na těsnící ploše pro O-kroužek jsou rozmístěny náhodně (viz obr. 5.14).

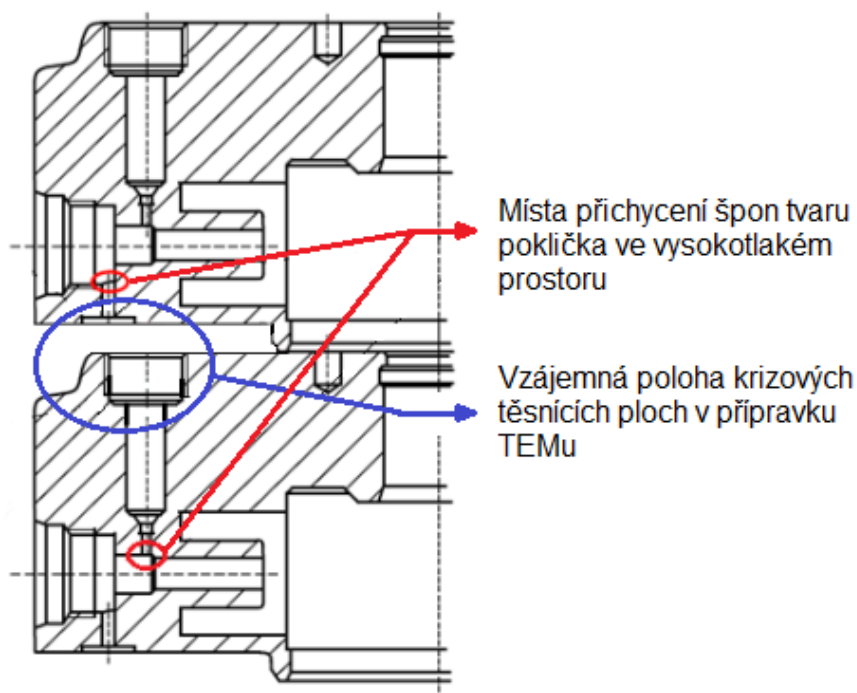
Obr. 5.25 Vzájemná poloha těles v přípravku TEMu při reálném procesu.

Ještě před započítím testu bylo nutné všimnout si, že těsnicí plocha pro O-kroužek a těsnicí plocha RSV leží v přípravku TEMu nad sebou (viz obr. 5.25). Z tohoto faktu vyplývá, že se sousední tělesa a jejich dvě krizové těsnicí plochy mohou částečně ovlivňovat.

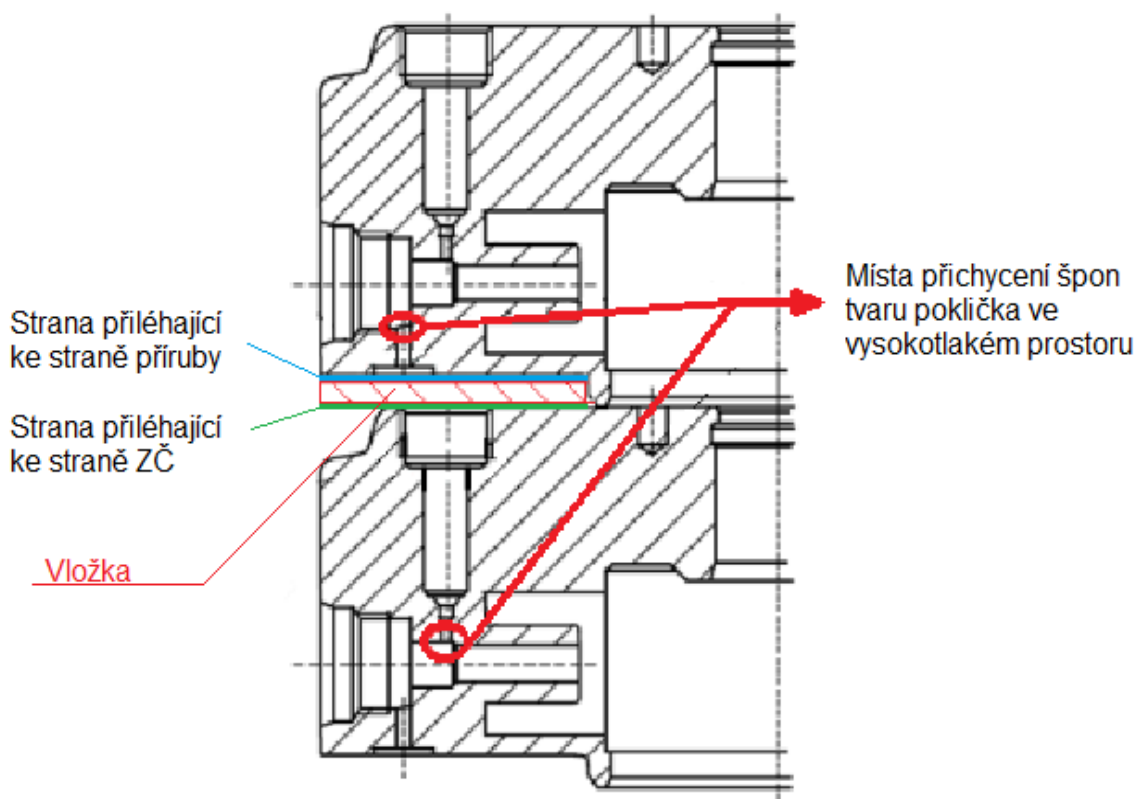
Obr. 5.33 Určení strany vložky v přípravku TEMu.

Z obr. 5.33 je zřejmé, že tříška tvaru pokličky přichycená v místě A, tedy v průniku díry $\varnothing 3$ mm pod O-kroužkem se sacím ventilem, bude pravděpodobně ovlivňovat množství natavených třísek nalezených na straně vložky přiléhající ke straně příruby. Naopak tříška tvaru pokličky přichycená v místě B, tedy v průniku díry $\varnothing 2$ mm pod RSV s odlehčením elementu, bude pravděpodobně ovlivňovat množství natavených třísek nalezených na straně přiléhající ke straně zubového čerpadla. Dle této logiky probíhalo vyhodnocení testu procesu termického odjehlování.

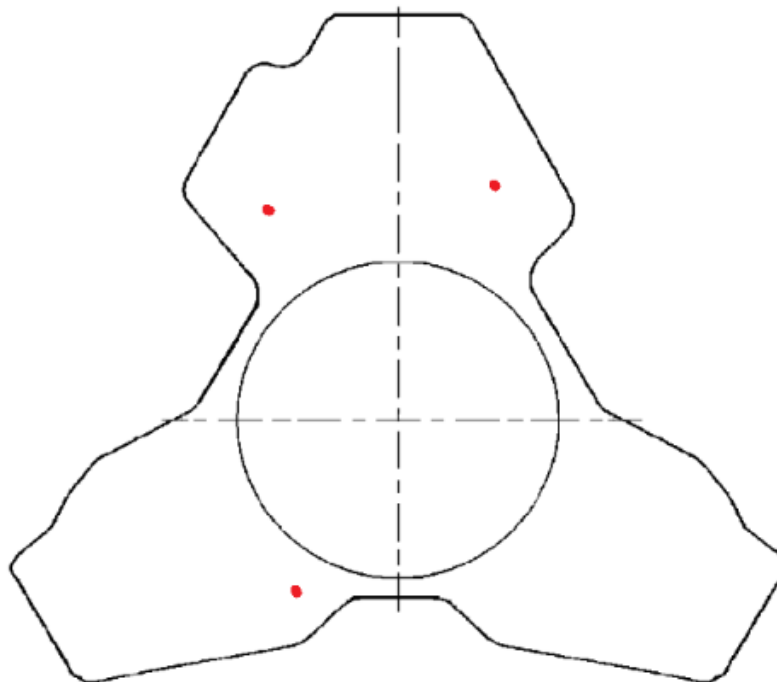
Obr. 5.34 Výskyt natavených třísek na straně přiléhající ke straně ZČ u skupiny 1.

Z obr. 5.34 a z obr. 5.35 je dobře viditelné, že na obou stranách vložky byly natavené třísky nalezeny, i přestože se v nebezpečných místech třísky tvaru pokličky nevyskytovaly. V případě, že se v nebezpečných průnicích, tedy v místě A i v místě B, třísky po obrábění opravdu nevyskytovaly, nachází se v tělese ještě jiný zdroj natavených třísek, který nebyl dosud identifikován. Na druhé straně je nutné přihlídnout k chybovosti lidského faktoru, kdy obsluha ručního odjehlování mohla přehlédnout třísku v kritickém místě a zdrojem natavených třísek by potom zčásti mohla být také tříska tvaru pokličky z kritického místa.

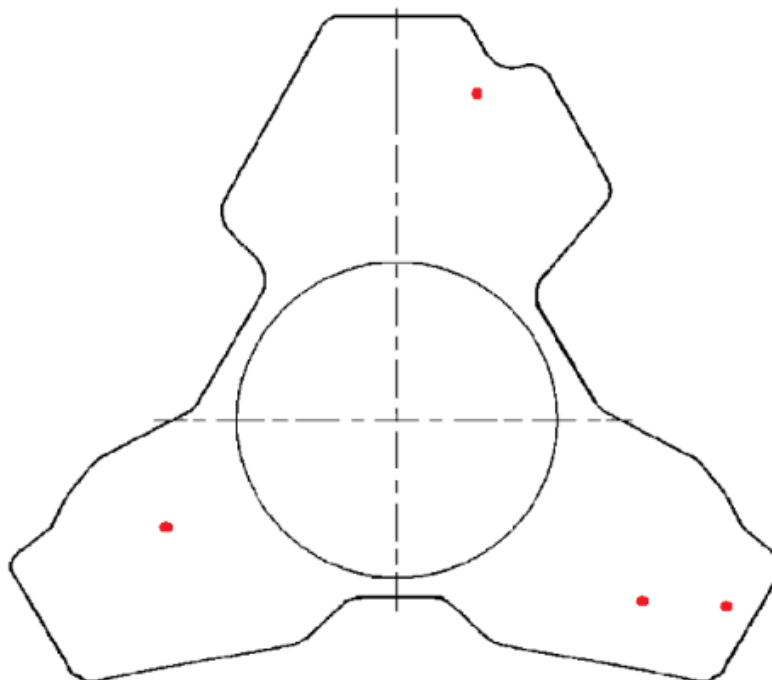
Obr. 5.35 Výskyt natavených třísek na straně přiléhající ke straně příruby u skupiny 1.

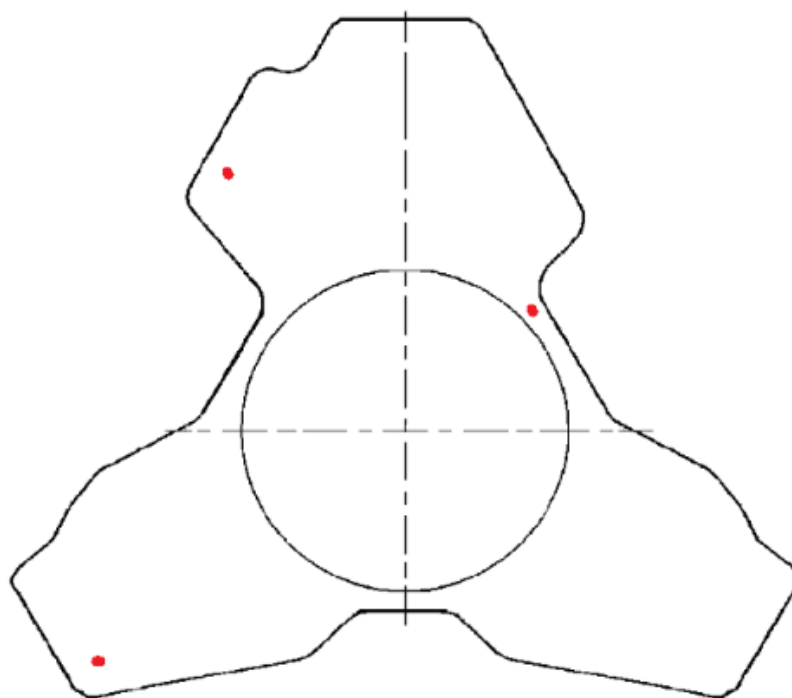
5.36 Výskyt natavených třísek na straně přiléhající ke straně ZČ u skupiny 2.

Z obr. 5.36 vyplývá stejný závěr jako u skupiny 1, že se v tělese nachází ještě jiný, zatím neidentifikovaný zdroj natavených třísek. V místě, které pravděpodobně ovlivňuje stranu přiléhající ke straně ZČ, tedy v místě B, nebyly totiž žádné třísky tvaru pokličky. Na druhé straně je nutné přihlídnout k chybovosti lidského faktoru, kdy obsluha ručního odjehlování mohla přehlédnout třísku v nebezpečném místě B a zdrojem natavených třísek by potom zčásti mohla být také tříska tvaru pokličky z tohoto místa.

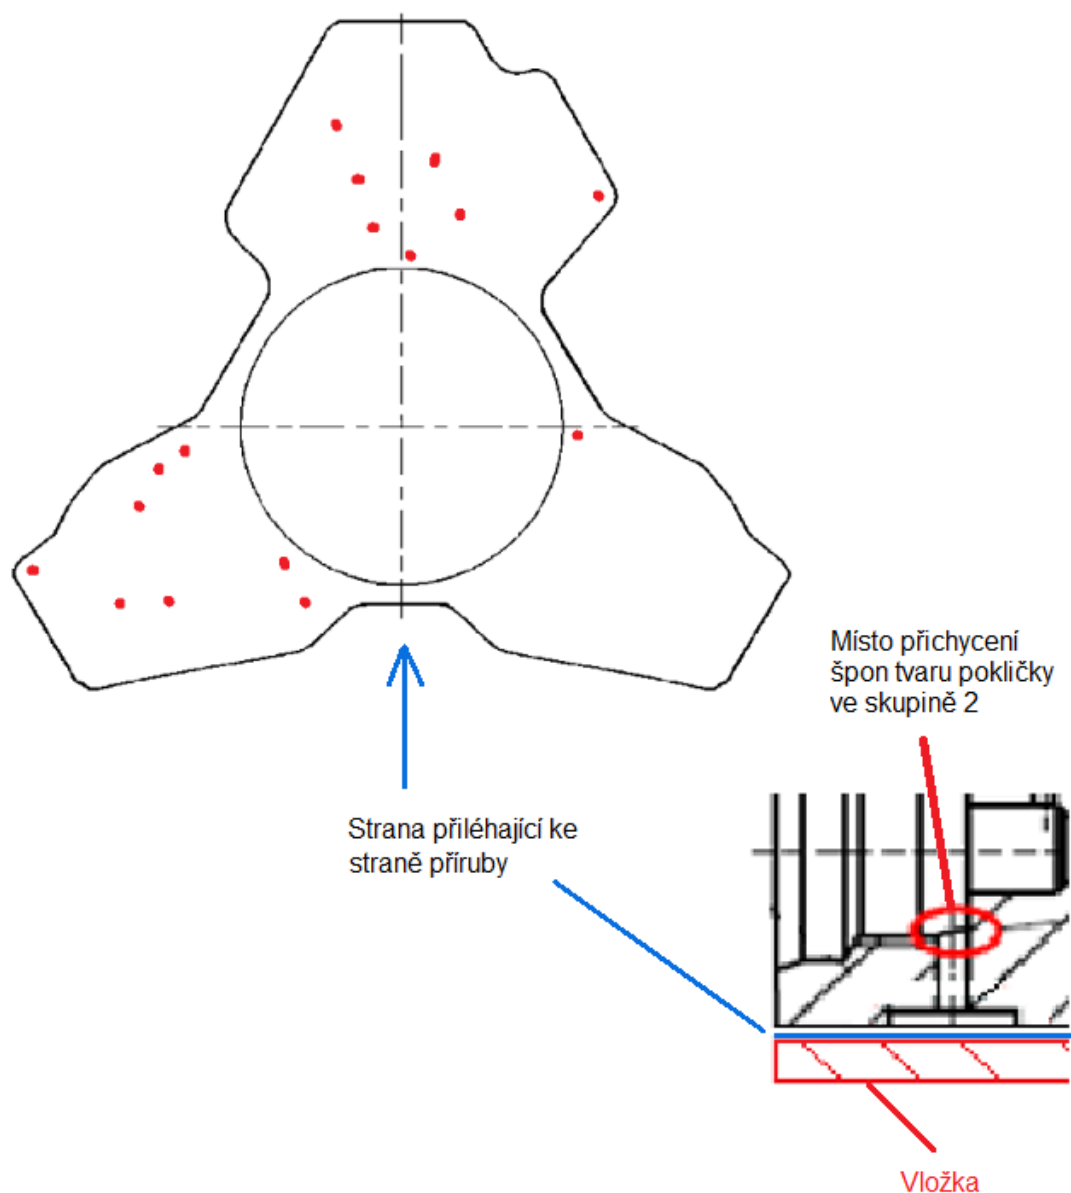
Obr. 5.37 Výskyt natavených třísek na straně přiléhající ke straně příruby u skupiny 2.

Z obr. 5.37 vyplývá, že na místě pravděpodobně ovlivňující stranu přiléhající ke straně příruby, tedy místo A, s výskytem třísky tvaru pokličky na všech tělesech bylo nalezeno několikanásobně více natavených třísek než ve skupině 1, kde bylo toto místo bez třísky tvaru pokličky na všech tělesech. Tento fakt jasně ukazuje, že tříska tvaru pokličky v místě A výrazně ovlivňuje množství natavených třísek na straně vložky přiléhající ke straně příruby během testu. Z toho vyplývá, že v reálném procesu tato tříska výrazně ovlivňuje množství natavených třísek na těsnící ploše RSV.

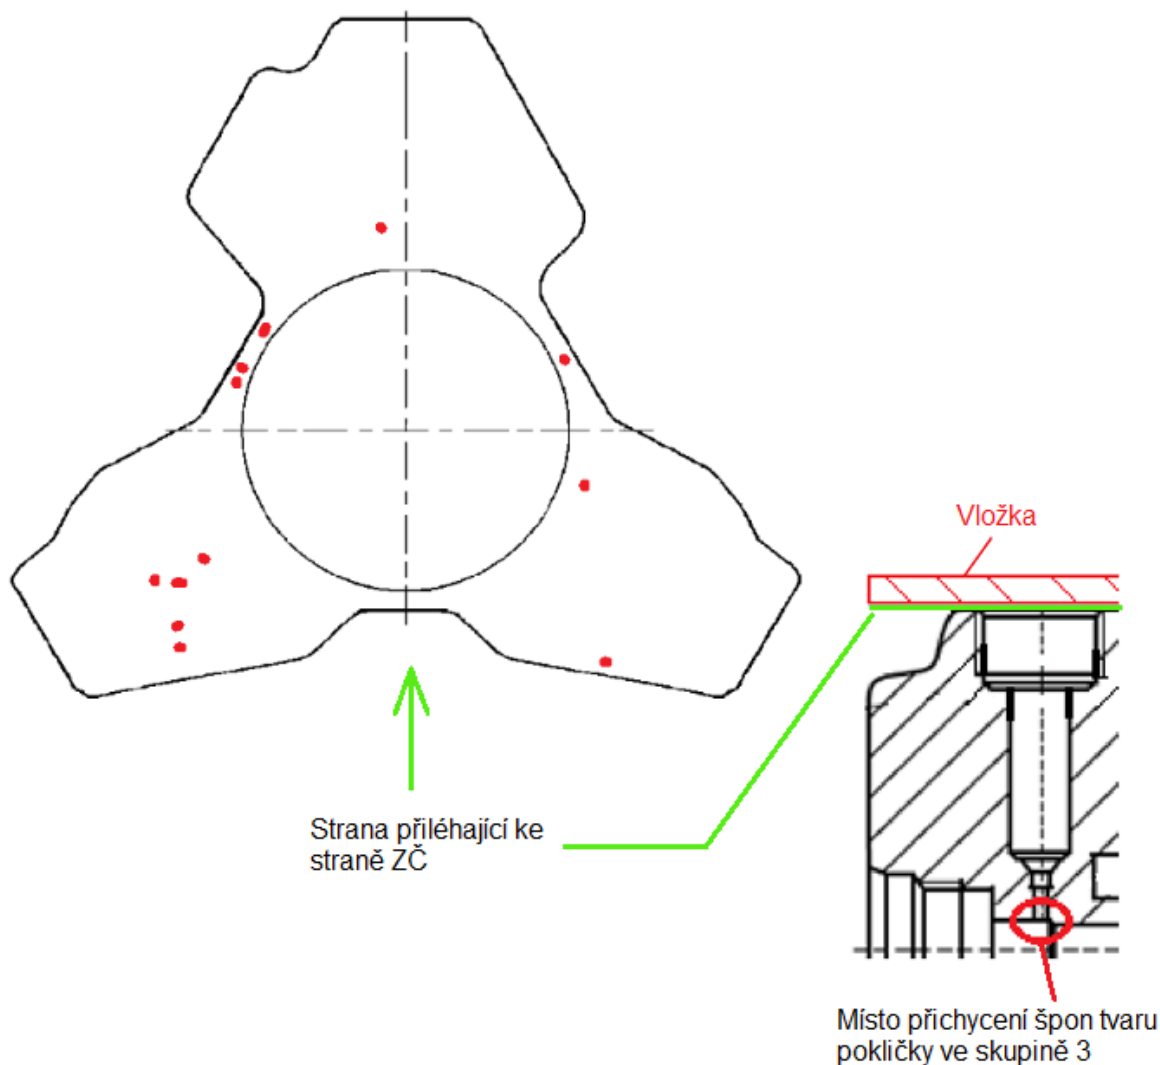
Obr. 5.38 Výskyt natavených třísek na straně přiléhající ke straně ZČ u skupiny 3.

Z obr. 5.38 je dobře viditelné, že když bylo místo, které pravděpodobně ovlivňuje stranu přiléhající ke straně ZČ, tedy místo B, s výskytem třísky tvaru pokličky na všech tělesech, tak na této straně vložky bylo nalezeno několikanásobně více natavených třísek než ve skupině 1 a ve skupině 2, kde se třísky tvaru pokličky v tomto místě nenacházely. Tento fakt jasně ukazuje, že tříska tvaru pokličky v místě B výrazně ovlivňuje množství natavených třísek na straně vložky, která během testu přiléhala ke straně ZČ. Z tohoto hodnocení vyplývá, že v reálném procesu tato tříska výrazně ovlivňuje množství natavených třísek na těsnící ploše pro O-kroužek.

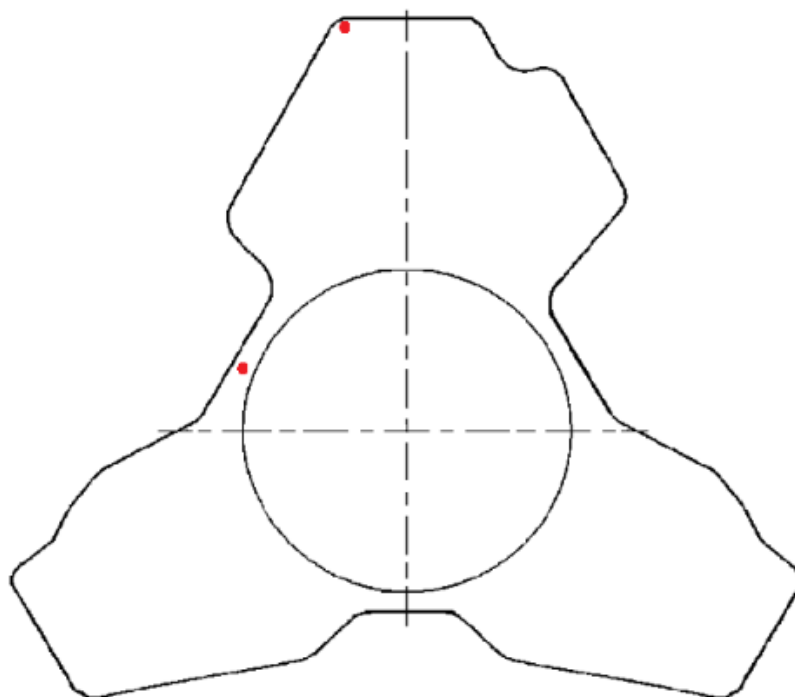
Obr. 5.39 Výskyt natavených třísek na straně přiléhající ke straně příruby u skupiny 3.

Z obr. 5.39 vyplývá stejný závěr jako u skupiny 1, že se v tělese nachází ještě jiný zdroj natavených třísek, který není dosud identifikovaný. V místě, které pravděpodobně ovlivňuje stranu přiléhající ke straně příruby, tedy v místě A, nebyly totiž žádné třísky tvaru pokličky. Na druhé straně je nutné přihlídnout k chybovosti lidského faktoru, kdy obsluha ručního odjehlování mohla přehlédnout třísku v nebezpečném místě A a zdrojem natavených třísek by potom zčásti mohla být také tříska tvaru pokličky z tohoto místa.

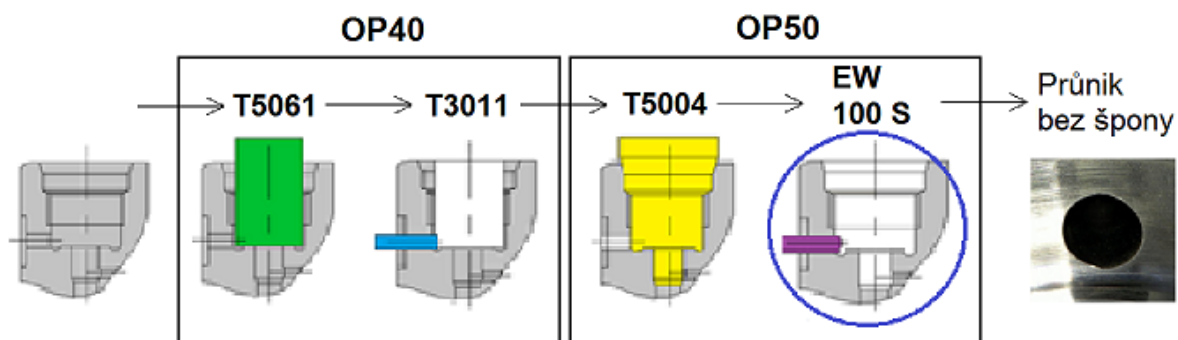
Odhrotovací spirála EW 100 S byla testována pouze na jednom z osmi strojů operace 50, tzn., že odjehlování místa A touto odhrotovací spirálou probíhalo na jiné operaci než samotné vrtání této díry (viz obr. 5.41). Bylo tak rozhodnuto z důvodu vyváženosti vytížení jednotlivých operací Flex linky. Toto rozhodnutí se však později ukázalo jako zlomové pro funkčnost odhrotovací spirály. Protože nulové body jednotlivých strojů

nemusely být v naprosto stejné pozici, tak odhrotovací spirála mohla při najetí do obráběného otvoru narazit do tělesa a vzhledem k $\varnothing 3$ mm a podélně rozříznuté řezné části, často docházelo k zalomení nástroje. Nicméně odhrotovací spirála EW 100 S průnik odjehla na všech tělesech. Rozdíl mezi obrobením místa A bez použití odhrotovací spirály EW 100 S a s použitím odhrotovací spirály EW 100 S je viditelný z obr. 5.42 a z obr. 5.43.

Obr. 5.41 Sled vrtacích operací místa A v průběhu testu.

Z tohoto testu je dobře viditelné, že odhrotovací spirála EW 100 S místo A bez problému odjehlí, ale nemá dostatečnou odolnost vůči mechanickému poškození. Tento nástroj by mohl být v budoucnosti zařazen do procesu obrábění tělesa dieselového čerpadla CP3 pouze v případě, že by se podařilo tento nástroj zařadit na stejnou operaci jako samotné vrtání kanálku $\varnothing 3$ (viz obr. 5.44). Toto by zamezilo mechanickému poškození nebo zlomení nástroje v důsledku nabourání nástroje do tělesa.

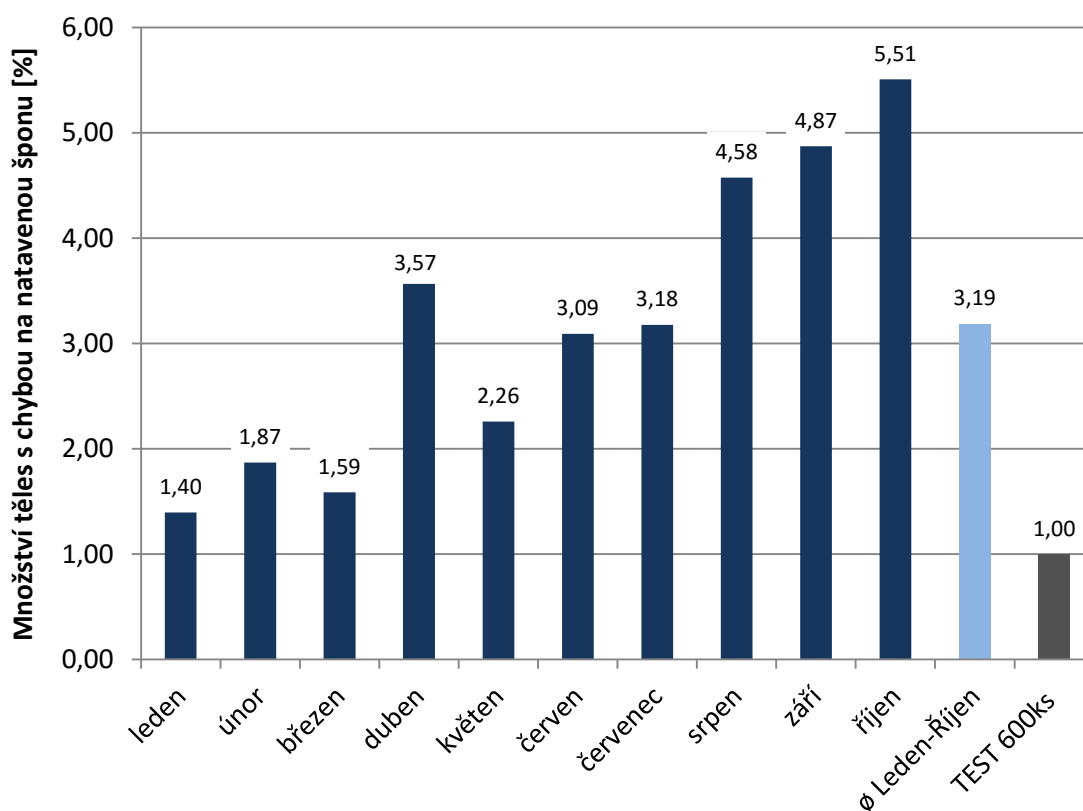
Test proběhl na 600 tělesech rodiny 2. Pračku se podařilo nastavit na praní s o 2 vteřiny nižším strojním časem než u pračky po obrábění, která se nachází v sériovém procesu. Tělesa, která prošla tímto testem, byla zpracována operací termického odjehlování odděleně, aby nebyla v TEMu ovlivněna ostatními tělesy, které tímto testem neprošly. Vývoj natavených třísek u této rodiny průměrně v roce, kdy se testovalo a v době testu, najdete na obr. 5.48.

Obr. 5.48 Vývoj natavených třísek rodiny 2 průměrně v roce, v kterém se testovalo a v době testu.
