ANALÝZA INTERNÍCH VÝPADKŮ NA NATAVENÉ TRÍSKY VE FIRMĚ BOSCH DIESEL S.R.O.

ANALYSIS OF INTERNAL FAILURES ON MELTED CUTS AT BOSCH DIESEL S.R.O. COMPANY

BAKALÁŘSKÁ PRÁCE

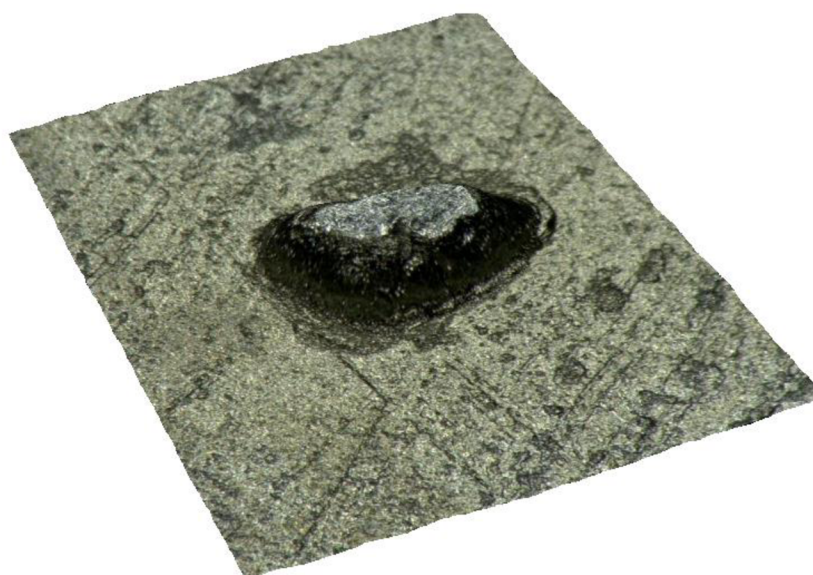
Obr. 4.2 Natavená tříška zobrazená ve 3D.

Natavená tříška je různě velký kousek oceli, který vznikl při operaci termického odjehlování a který se přitavil na některé místo tělesa. Tímto přitavením vznikl mezi tělesem a kouskem oceli mikrosvar. Většina natavených třísek nalezených na tělesech dieselového čerpadla CP3 jsou velikosti asi 0,5 mm, ale byly nalezeny také větší natavené třísky. Velká natavená tříška o \varnothing 1 mm je znázorněná na obr. 4.1, kde je také vidět rozdíl mezi tělesem a natavenou třískou. 3D pohled jiné, podobně velké natavené třísky, je znázorněn na obr. 4.2.

Natavené třísky, které jsou na tělese nalezeny, je nutné odstranit, protože mohou bránit správné funkci čerpadla CP3 nebo smontování čerpadla CP3.

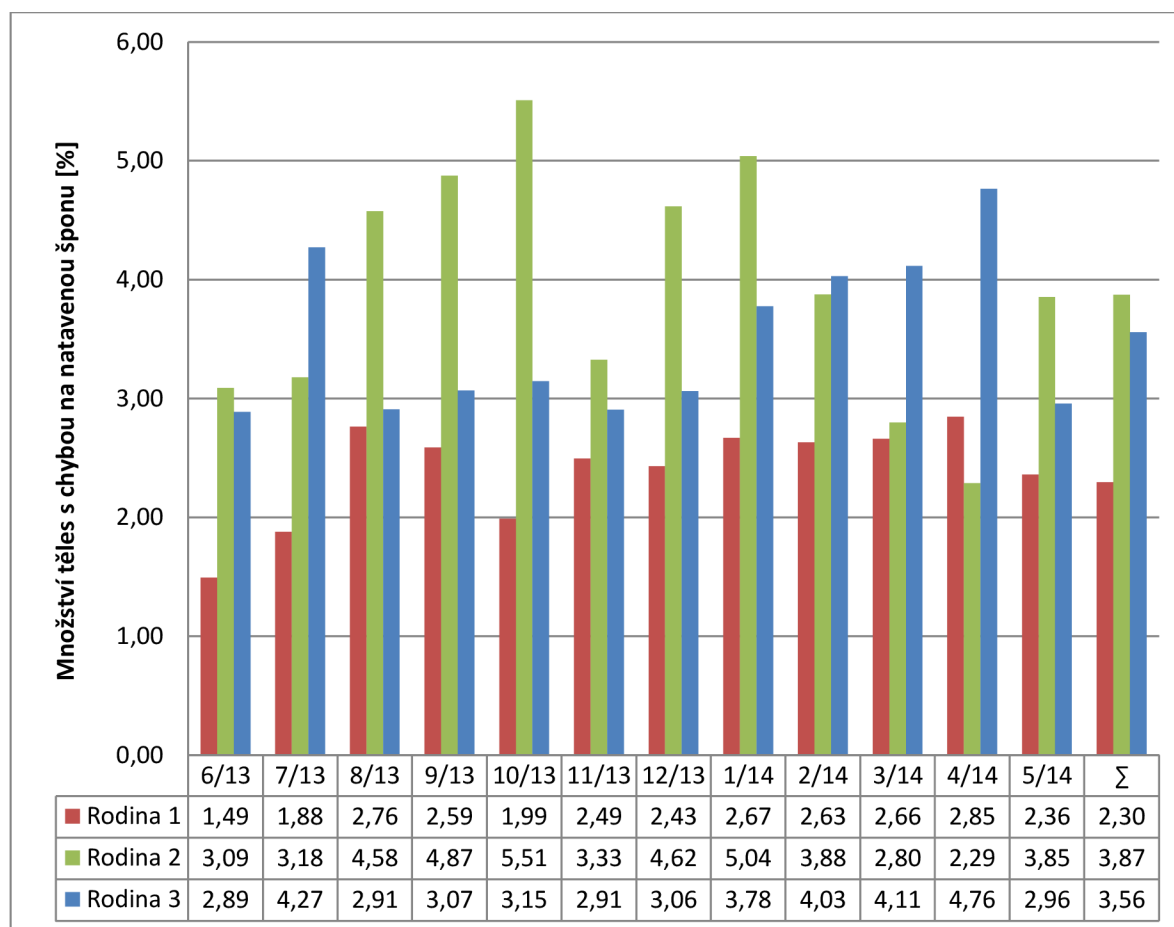
Obr. 5.1 Interní výpadky na natavenou třísku dle rodin.

Protože se na Flex lince vyrábí více rodin tělesa CP3, bylo nutné vybrat, která rodina je z hlediska množství natavených třísek krizová. Na tuto rodinu se bylo nutné zaměřit detailněji. Kritéria výběru krizové rodiny jsou množství těles s chybou na natavenou třísku jako procentuální vyjádření z celkového počtu odvedených těles (viz obr. 5.1) a množství těles s chybou na natavenou třísku (viz tabulka 5.1).

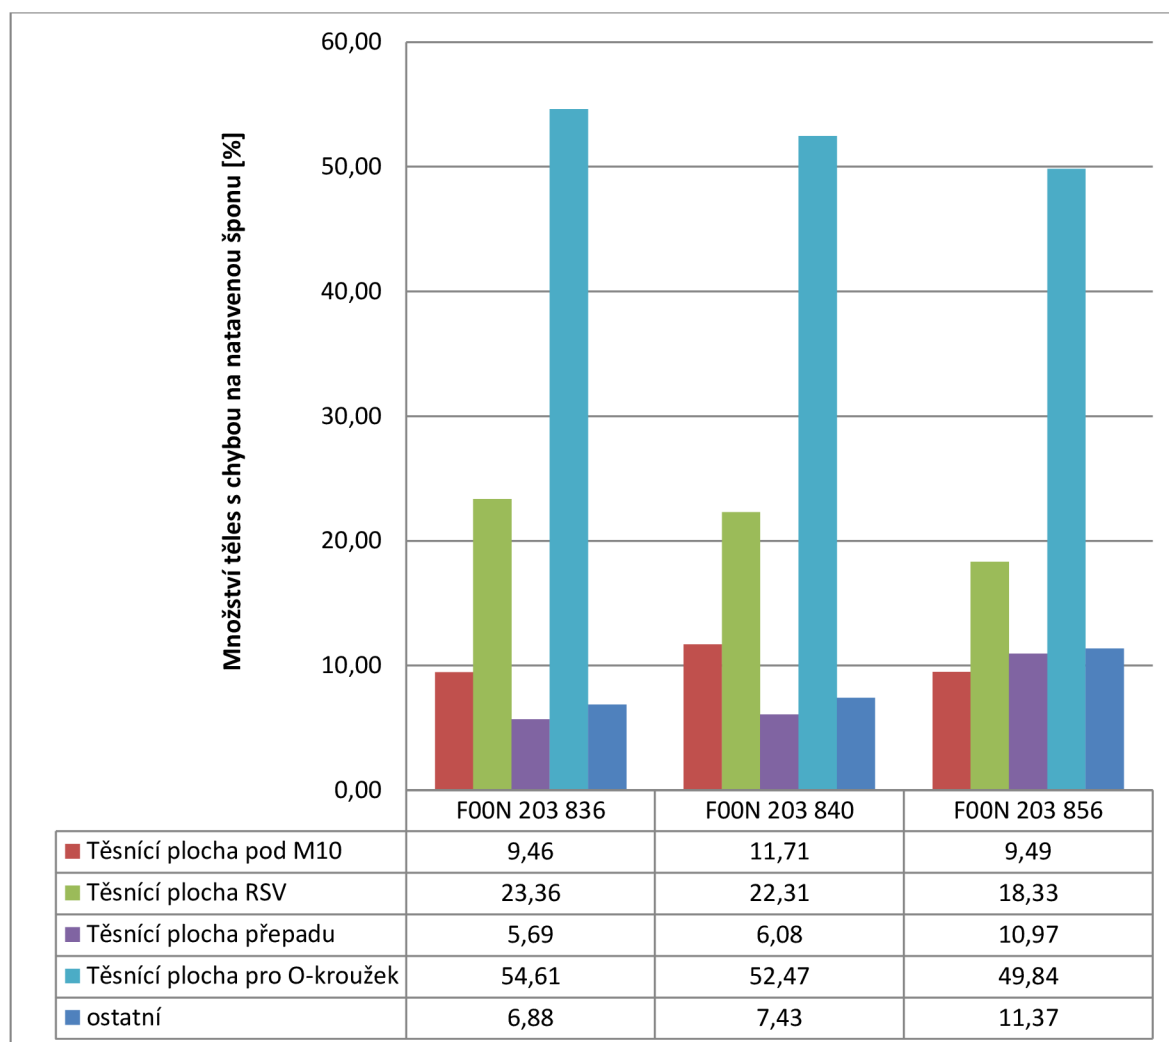
Obr. 5.3 Procentuální rozložení chyb na natavenou třísku na jednotlivých plochách tělesa.

Pro získání ještě větších znalostí o natavených třískách bylo nutné zjistit, které funkční plochy tělesa dieselového čerpadla CP3 jsou nejvíce zasaženy. Tato analýza byla provedena na krizové rodině 3 pomocí dat z výstupní kontroly za období červen 2013 až červen 2014. Obrázek 5.3 ukazuje procentuální rozložení chyb na natavenou třísku na jednotlivých plochách tělesa z celkového počtu těles s chybou na natavenou třísku přes jednotlivé typy rodiny 3.

Jako krizové byly označeny plochy 9 a 18, protože na těchto plochách se nachází nejvíce natavených třísek. Na ploše 18 neboli na těsnicí ploše pro O-kroužek je to dokonce více než 50% z celkového množství výpadků na natavenou třísku. Na ploše 9 neboli na těsnicí ploše RSV je to více než 20% z celkového množství výpadků na natavenou třísku. Na tyto dvě těsnicí plochy se zaměříme detailněji v další analýze.

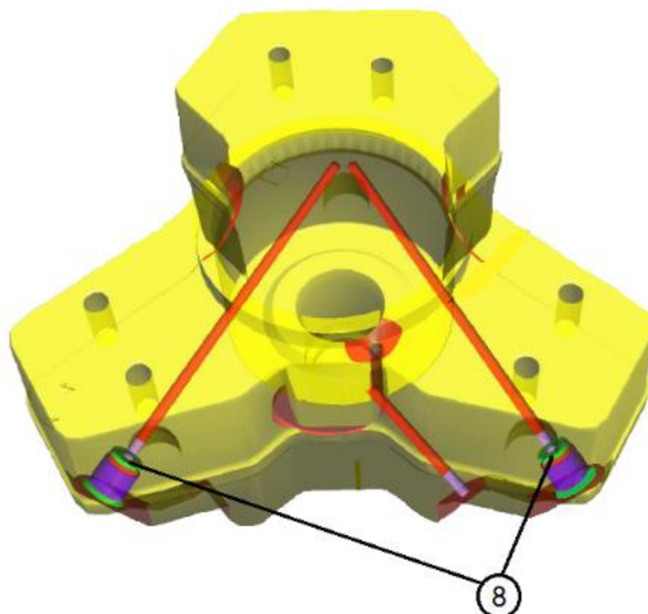
Obr. 5.4 Těsnící plocha pod M10.

a) Těsnící plocha pod M10 (viz obr. 5.4)

- číslo označení plochy v katalogu hraničících vzorků je 8,
- na této ploše vyřazeno v průměru 10% těles s chybou na natavenou třísku z celkového počtu kusů s natavenou třískou.

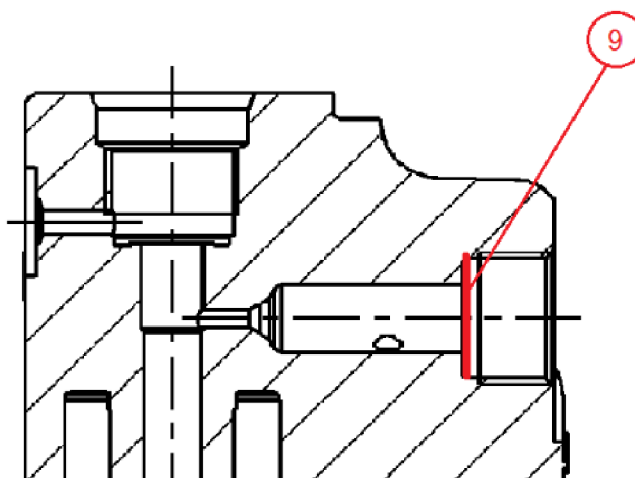
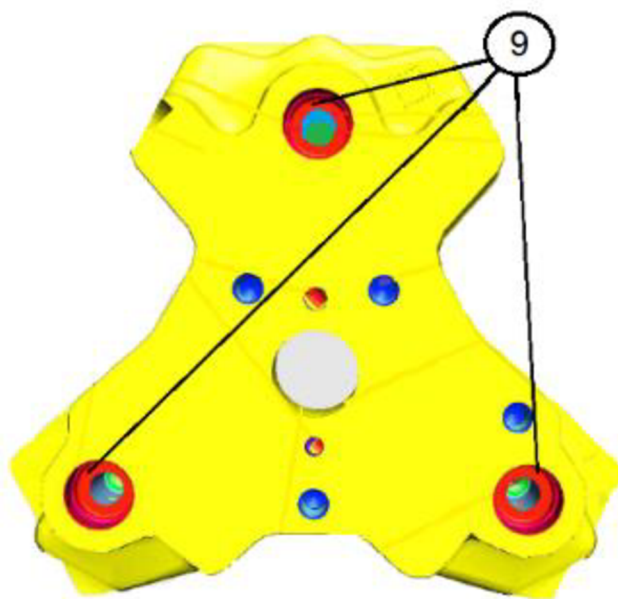
b) Těsnící plocha RSV (viz obr. 5.5 a obr. 5.6)

- číslo označení v katalogu hraničících vzorků je 9,
- na této ploše vyřazeno v průměru 22,5% těles s chybou na natavenou třísku z celkového počtu kusů s natavenou třískou.

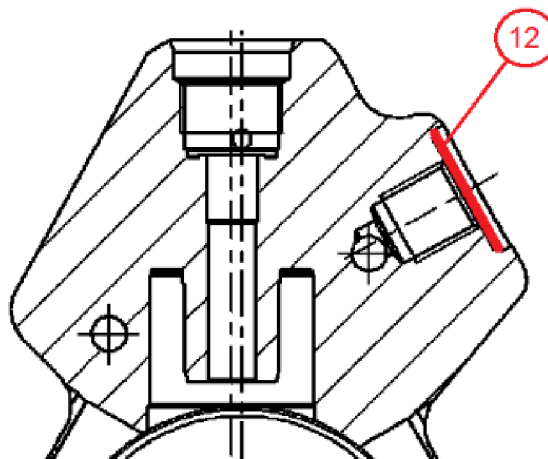
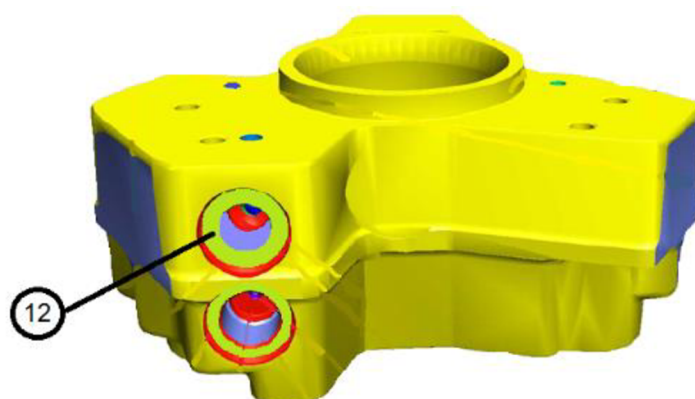
c) Těsnicí plocha přepadu (viz obr. 5.7 a obr. 5.8)

- číslo označení v katalogu hraničících vzorků je 12,
- na této ploše vyřazeno v průměru 6,5% těles s chybou na natavenou třísku z celkového počtu kusů s natavenou třískou.

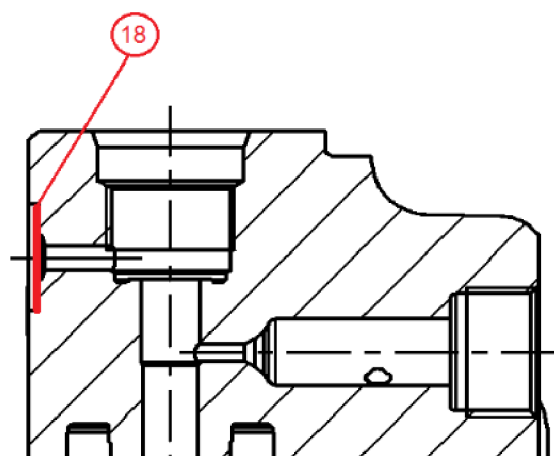
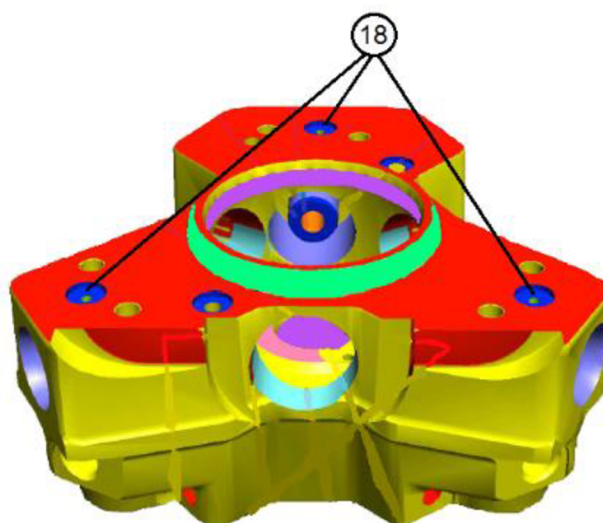
d) Těsnící plocha pro O-kroužek (viz obr. 5.9 a obr. 5.10)

- číslo označení plochy podle katalogu hraničících vzorků je 18,
- na této ploše vyřazeno v průměru 53,5% těles s chybou na natavenou třísku z celkového počtu kusů s natavenou třískou.

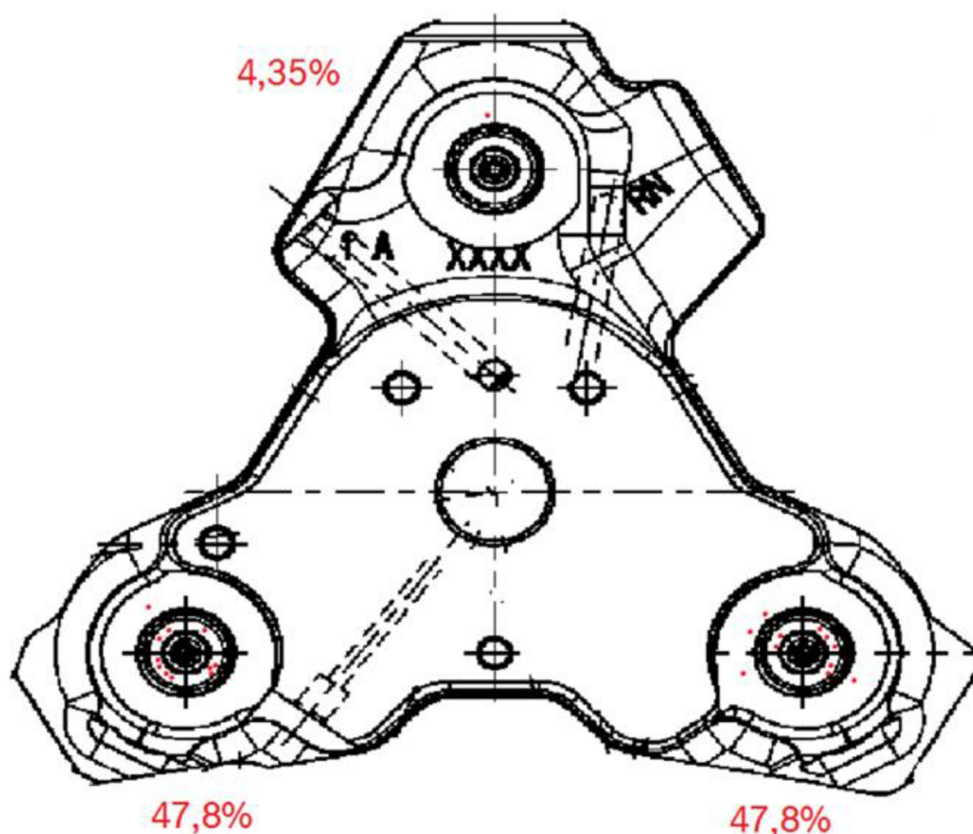
Obr. 5.13 Vyplněný koncentrační diagram natavených třísek – strana zubového čerpadla.

Na straně zubového čerpadla se většina natavených třísek nacházela na hlavě 2 a na hlavě 3. Celkem to bylo více než 95% z celkového množství natavených třísek nalezených na straně zubového čerpadla. Na hlavě 1 se nacházelo necelých 5% natavených třísek z celkového množství natavených třísek nalezených na straně zubového čerpadla (viz obr. 5.13).

diagramu je viditelné, že natavené třísky na těsnící ploše RSV jsou rozmístěny náhodně (viz obr. 5.13).

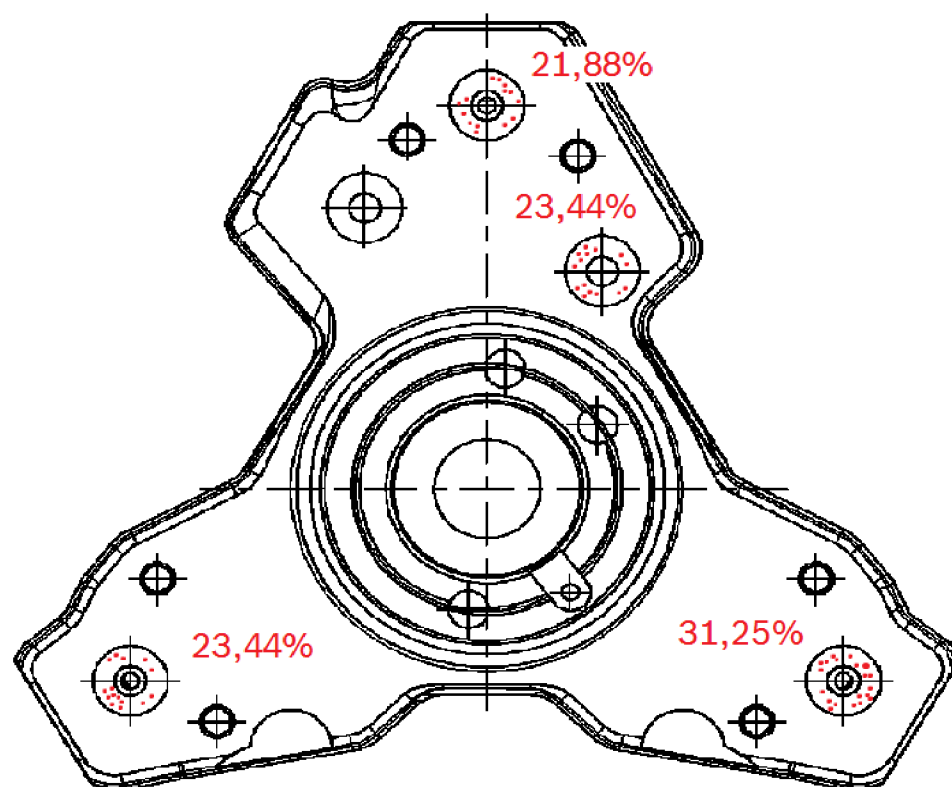
Obr. 5.14 Vyplněný koncentrační diagram natavených třísek – strana příruby.

Na straně příruby se nejvíce natavených třísek nacházelo na hlavě 1, kde se ale jejich výskyt rozložil na dvě těsnící plochy pro O-kroužek. Na hlavách 2 a 3 byly výpadky na natavenou třísku téměř srovnatelné. Na těsnící ploše pro O-kroužek u nízkotlakého kanálu na hlavě 1 došlo zřejmě k úniku informací o natavených třískách (viz obr. 5.14).

Z tabulky 5.4 vyplývá, že celkové výpadky na těsnící ploše pro O-kroužek byly po dobu testu 2,06%, což zhruba odpovídá dlouhodobému průměru pro chybu na této ploše. Z koncentračního diagramu je zřetelné, že natavené třísky na těsnící ploše pro O-kroužek jsou rozmístěny náhodně (viz obr. 5.14).

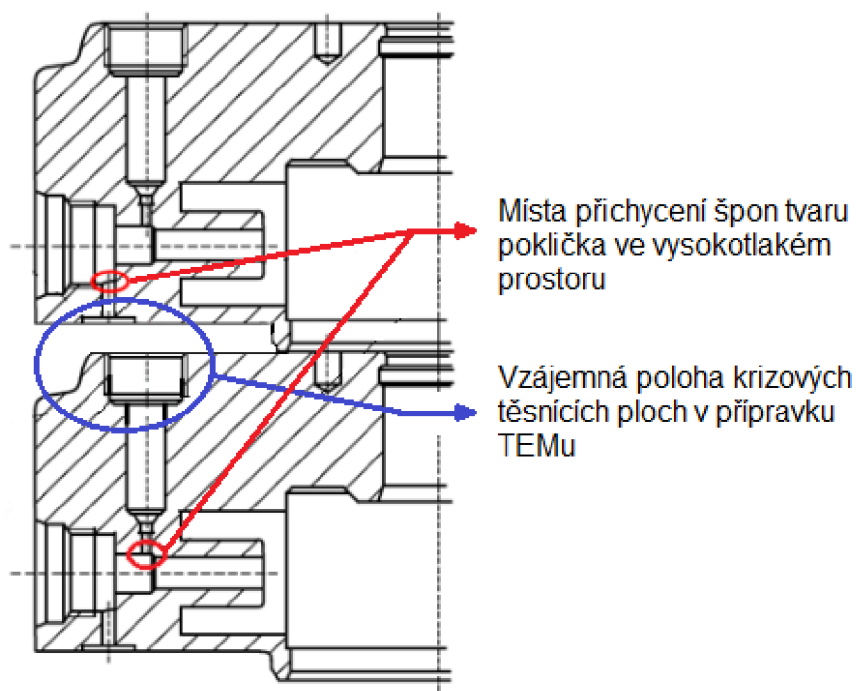
Obr. 5.25 Vzájemná poloha těles v přípravku TEMu při reálném procesu.

Ještě před započítím testu bylo nutné všimnout si, že těsnicí plocha pro O-kroužek a těsnicí plocha RSV leží v přípravku TEMu nad sebou (viz obr. 5.25). Z tohoto faktu vyplývá, že se sousední tělesa a jejich dvě krizové těsnicí plochy mohou částečně ovlivňovat.

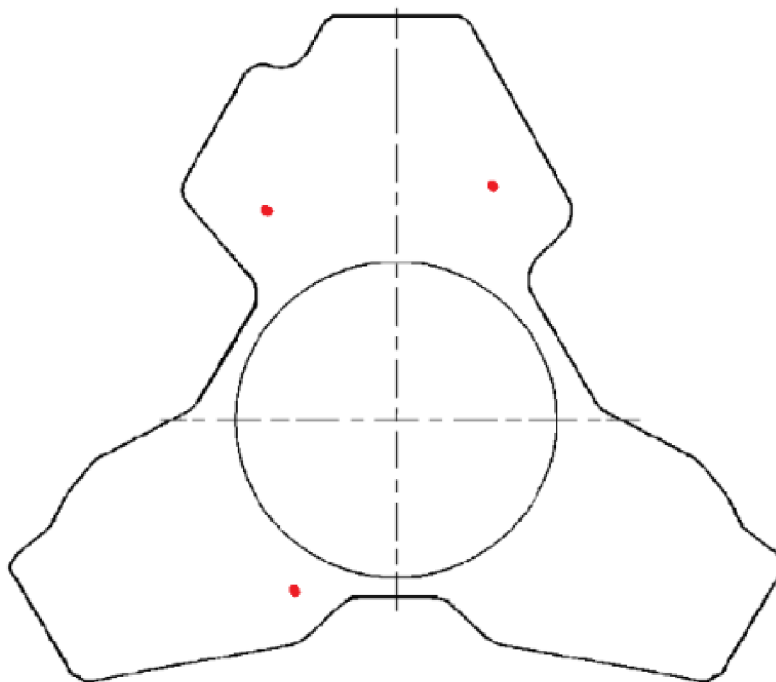
Obr. 5.34 Výskyt natavených třísek na straně přiléhající ke straně ZČ u skupiny 1.

Z obr. 5.34 a z obr. 5.35 je dobře viditelné, že na obou stranách vložky byly natavené třísky nalezeny, i přestože se v nebezpečných místech třísky tvaru pokličky nevyskytovaly. V případě, že se v nebezpečných průnicích, tedy v místě A i v místě B, třísky po obrábění opravdu nevyskytovaly, nachází se v tělese ještě jiný zdroj natavených třísek, který nebyl dosud identifikován. Na druhé straně je nutné přihlídnout k chybovosti lidského faktoru, kdy obsluha ručního odjehlování mohla přehlédnout třísku v kritickém místě a zdrojem natavených třísek by potom zčásti mohla být také tříska tvaru pokličky z kritického místa.

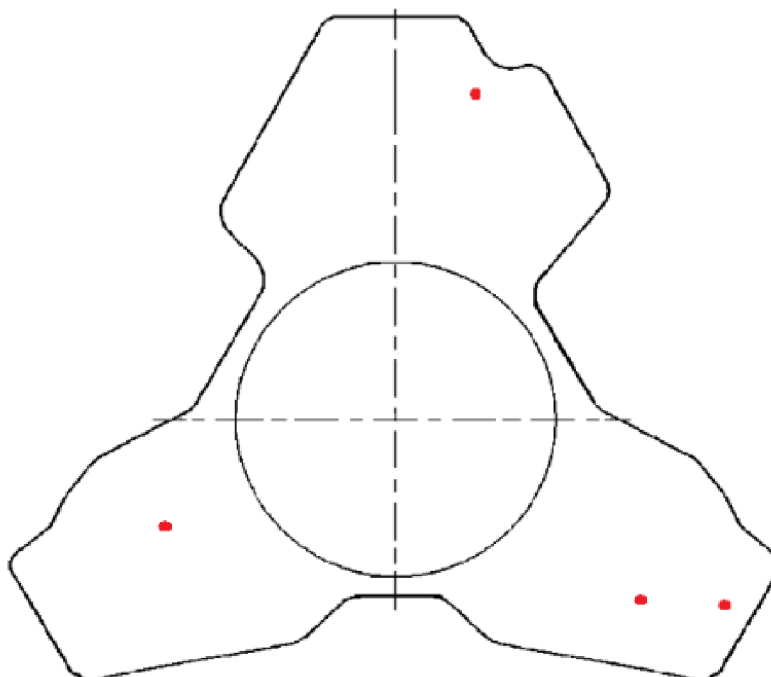
Obr. 5.35 Výskyt natavených třísek na straně přiléhající ke straně příruby u skupiny 1.

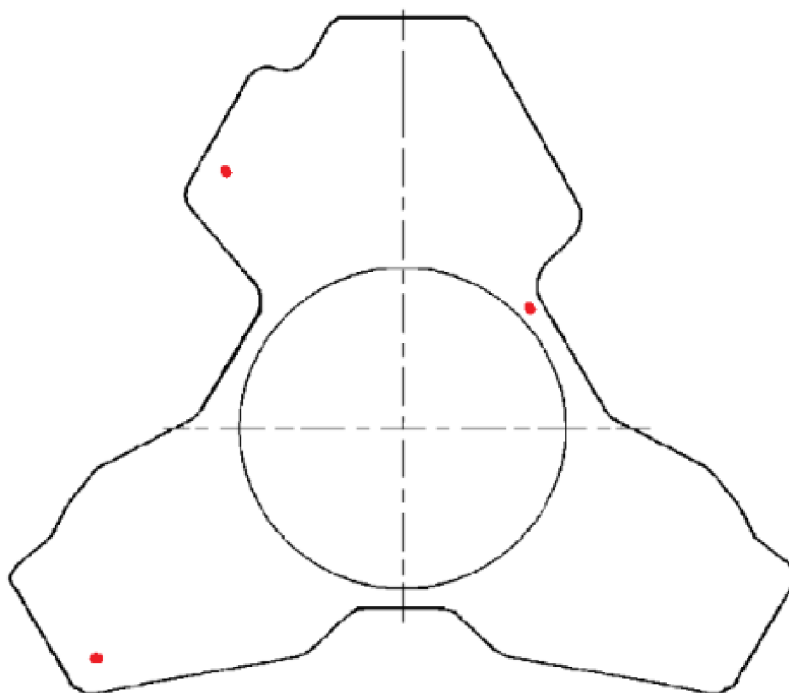
5.36 Výskyt natavených třísek na straně přiléhající ke straně ZČ u skupiny 2.

Z obr. 5.36 vyplývá stejný závěr jako u skupiny 1, že se v tělese nachází ještě jiný, zatím neidentifikovaný zdroj natavených třísek. V místě, které pravděpodobně ovlivňuje stranu přiléhající ke straně ZČ, tedy v místě B, nebyly totiž žádné třísky tvaru pokličky. Na druhé straně je nutné přihlídnout k chybovosti lidského faktoru, kdy obsluha ručního odjehlování mohla přehlédnout třísku v nebezpečném místě B a zdrojem natavených třísek by potom zčásti mohla být také tříska tvaru pokličky z tohoto místa.

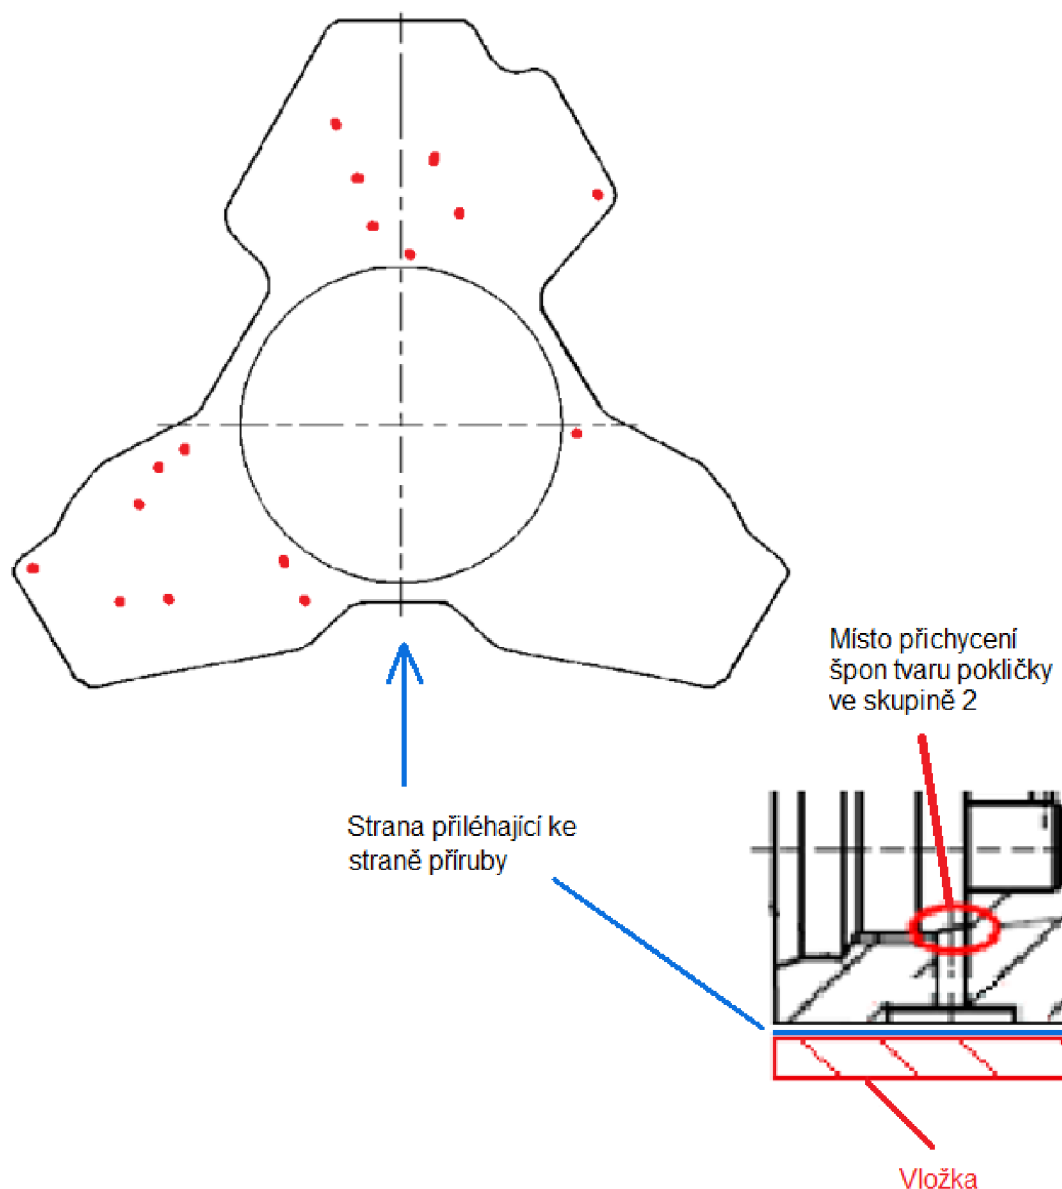
Obr. 5.37 Výskyt natavených třísek na straně přiléhající ke straně příruby u skupiny 2.

Z obr. 5.37 vyplývá, že na místě pravděpodobně ovlivňující stranu přiléhající ke straně příruby, tedy místo A, s výskytem třísky tvaru pokličky na všech tělesech bylo nalezeno několikanásobně více natavených třísek než ve skupině 1, kde bylo toto místo bez třísky tvaru pokličky na všech tělesech. Tento fakt jasně ukazuje, že tříska tvaru pokličky v místě A výrazně ovlivňuje množství natavených třísek na straně vložky přiléhající ke straně příruby během testu. Z toho vyplývá, že v reálném procesu tato tříska výrazně ovlivňuje množství natavených třísek na těsnící ploše RSV.

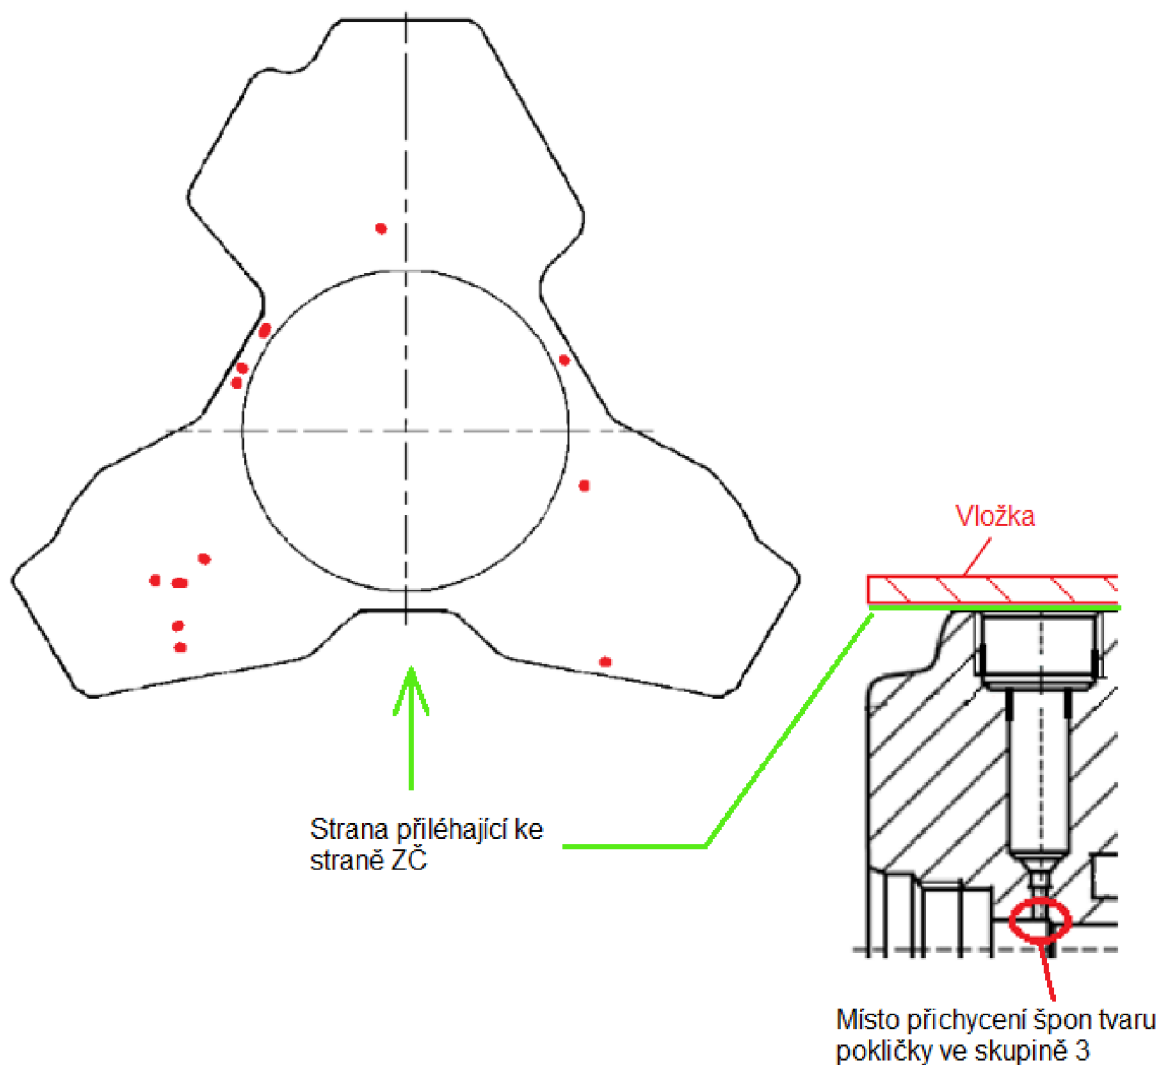
Obr. 5.38 Výskyt natavených třísek na straně přiléhající ke straně ZČ u skupiny 3.

Z obr. 5.38 je dobře viditelné, že když bylo místo, které pravděpodobně ovlivňuje stranu přiléhající ke straně ZČ, tedy místo B, s výskytem třísky tvaru pokličky na všech tělesech, tak na této straně vložky bylo nalezeno několikanásobně více natavených třísek než ve skupině 1 a ve skupině 2, kde se třísky tvaru pokličky v tomto místě nenacházely. Tento fakt jasně ukazuje, že tříska tvaru pokličky v místě B výrazně ovlivňuje množství natavených třísek na straně vložky, která během testu přiléhala ke straně ZČ. Z tohoto hodnocení vyplývá, že v reálném procesu tato tříska výrazně ovlivňuje množství natavených třísek na těsnící ploše pro O-kroužek.

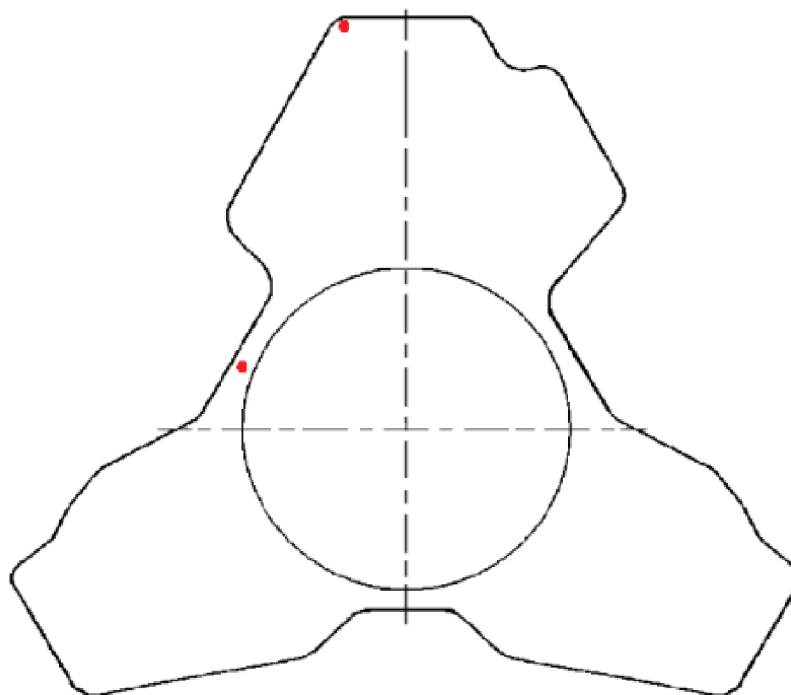
Obr. 5.39 Výskyt natavených třísek na straně přiléhající ke straně příruby u skupiny 3.

Z obr. 5.39 vyplývá stejný závěr jako u skupiny 1, že se v tělese nachází ještě jiný zdroj natavených třísek, který není dosud identifikovaný. V místě, které pravděpodobně ovlivňuje stranu přiléhající ke straně příruby, tedy v místě A, nebyly totiž žádné třísky tvaru pokličky. Na druhé straně je nutné přihlídnout k chybovosti lidského faktoru, kdy obsluha ručního odjehlování mohla přehlédnout třísku v nebezpečném místě A a zdrojem natavených třísek by potom zčásti mohla být také tříska tvaru pokličky z tohoto místa.

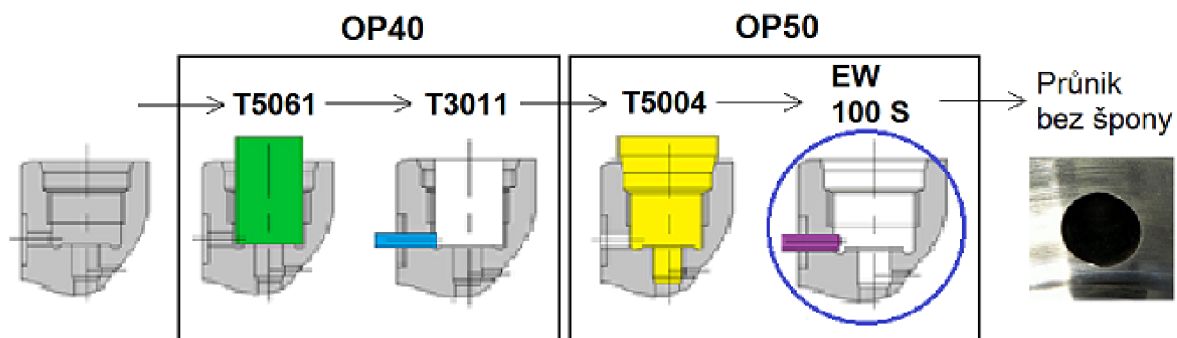
Odhrotovací spirála EW 100 S byla testována pouze na jednom z osmi strojů operace 50, tzn., že odjehlování místa A touto odhrotovací spirálou probíhalo na jiné operaci než samotné vrtání této díry (viz obr. 5.41). Bylo tak rozhodnuto z důvodu vyváženosti vytižení jednotlivých operací Flex linky. Toto rozhodnutí se však později ukázalo jako zlomové pro funkčnost odhrotovací spirály. Protože nulové body jednotlivých strojů

nemusely být v naprosto stejné pozici, tak odhroťovací spirála mohla při najetí do obráběného otvoru narazit do tělesa a vzhledem k $\varnothing 3$ mm a podélně rozříznuté řezné části, často docházelo k zalomení nástroje. Nicméně odhroťovací spirála EW 100 S průnik odjehla na všech tělesech. Rozdíl mezi obrobením místa A bez použití odhroťovací spirály EW 100 S a s použitím odhroťovací spirály EW 100 S je viditelný z obr. 5.42 a z obr. 5.43.

Obr. 5.41 Sled vrtacích operací místa A v průběhu testu.

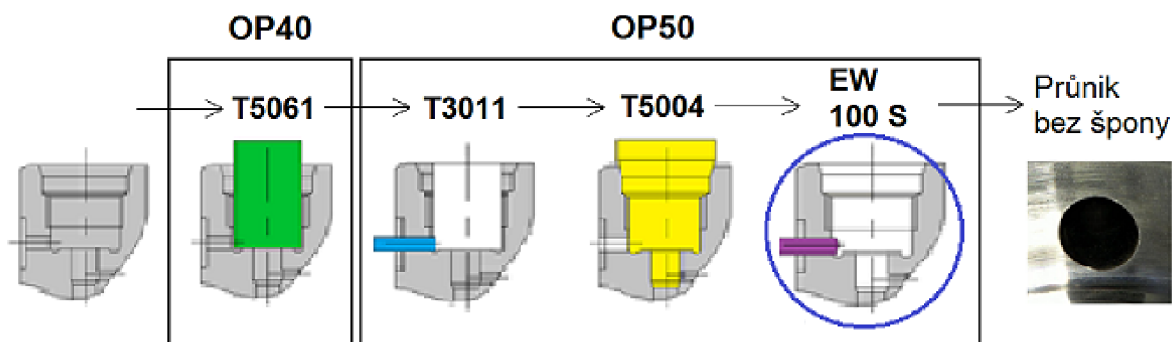
Obr. 5.44 Navrhnutý sled vrtacích operací místa A pro sériový proces.

Z tohoto testu je dobře viditelné, že odhrotovací spirála EW 100 S místo A bez problému odjehlí, ale nemá dostatečnou odolnost vůči mechanickému poškození. Tento nástroj by mohl být v budoucnosti zařazen do procesu obrábění tělesa dieselového čerpadla CP3 pouze v případě, že by se podařilo tento nástroj zařadit na stejnou operaci jako samotné vrtání kanálku $\varnothing 3$ (viz obr. 5.44). Toto by zamezilo mechanickému poškození nebo zlomení nástroje v důsledku nabourání nástroje do tělesa.

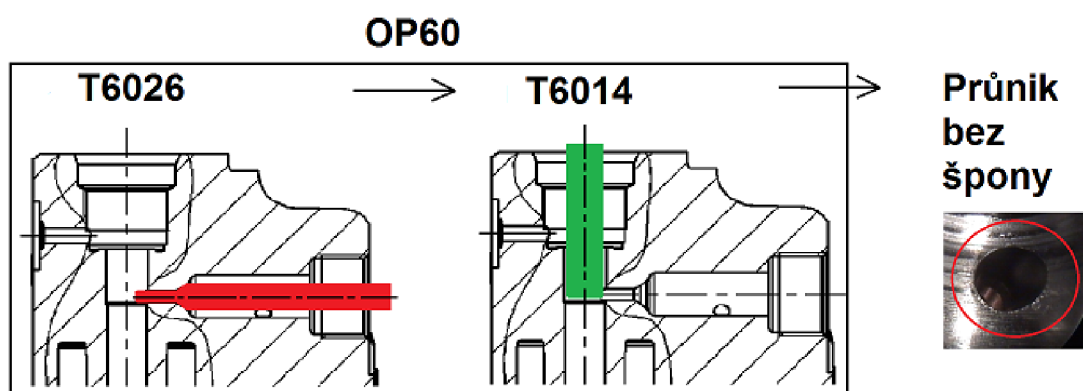
Tento nástroj byl testován pouze na jednom ze čtyř strojů operace 60. Nebezpečná místa obrobena na tomto stroji byla v téměř 100% případech bez třísky tvaru pokličky, přičemž byly použity stejné rezné podmínky jako pro vrták bez vnitřního chlazení až ke špičce. Sled vrtacích operací pro místo B je zobrazen na obr. 5.45. Rozdíl mezi obrobem místa B bez použití vrtáku s vnitřním chlazením až ke špičce a s použitím vrtáku s vnitřním chlazením až ke špičce je viditelný z obr. 5.46 a z obr. 5.47.

Obr. 4.45 Vrtací operace pro odjehlení místa B.

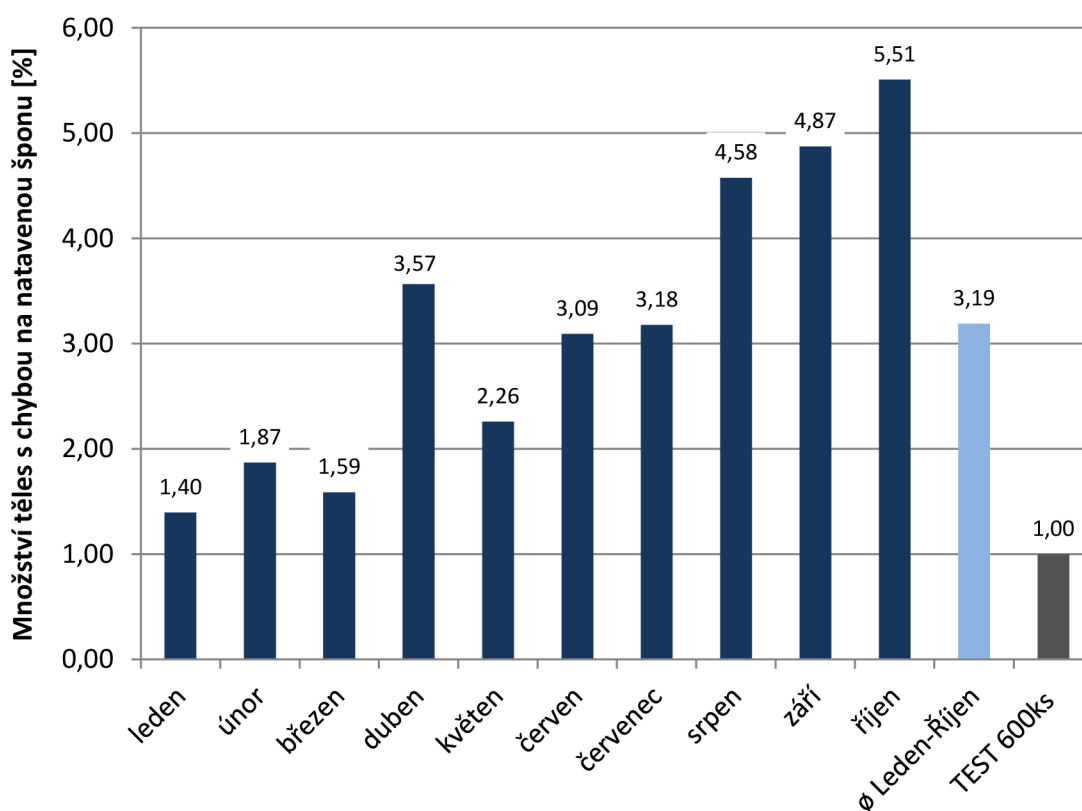
Test proběhl na 600 tělesech rodiny 2. Pračku se podařilo nastavit na praní s o 2 vteřiny nižším strojním časem než u pračky po obrábění, která se nachází v sériovém procesu. Tělesa, která prošla tímto testem, byla zpracována operací termického odjehlování odděleně, aby nebyla v TEMu ovlivněna ostatními tělesy, které tímto testem neprošly. Vývoj natavených třísek u této rodiny průměrně v roce, kdy se testovalo a v době testu, najdete na obr. 5.48.

Obr. 5.48 Vývoj natavených třísek rodiny 2 průměrně v roce, v kterém se testovalo a v době testu.
