**REKONSTRUKCE
NEVYUŽÍVANÉHO REKREAČNÍHO OBJEKTU
V ORLICKÝCH HORÁCH**

BAKALÁŘSKÁ PRÁCE

Tereza Culková

Bakalářská práce se zabývá posouzením stávajícího stavu roubeného historického domu v obci Pěčín ve východních Čechách a následně vypracováním studie vhodné rekonstrukce historického objektu tak, aby vyhovoval dnešním požadavkům na rekreaci. Snahou je přitom zachovat v co největší míře původní prvky i konstrukce a také stávající vzhled domu. K tomu účelu byly vypracovány varianty dispozičního a prostorového řešení.

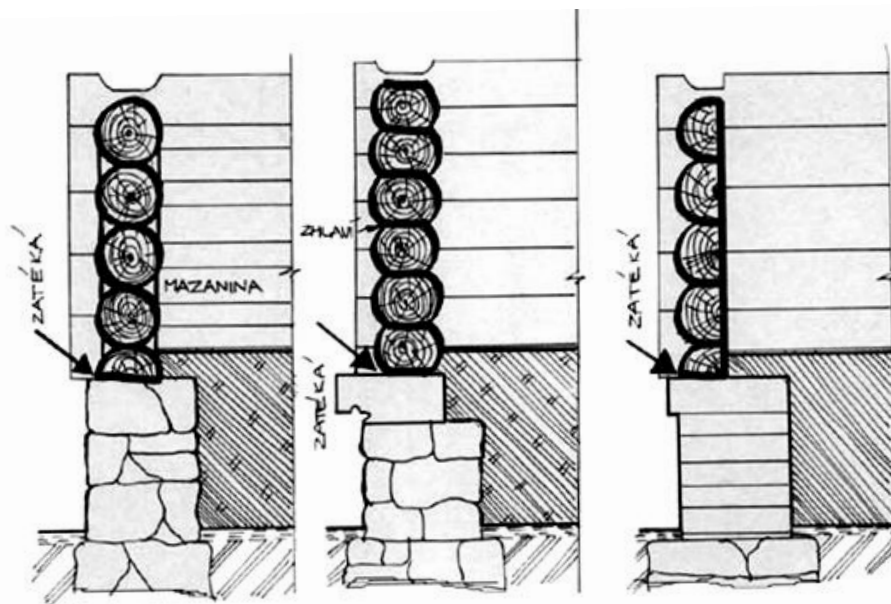
Obr. 22 Nesprávné založení prahového trámu, příčiny uhnívání prahu (Čechová, M., 2009)

Jedním z nejdůležitějších faktorů, který ovlivňuje životnost roubených staveb, je zajisté správné založení prahu u roubených konstrukcí. Absence hydroizolace (položení prahového trámu přímo na kamennou podezdívku) má za následek rozsáhlá poškození prahového trámu. Na následujícím obrázku 22 jsou vyobrazeny nejběžnější, tedy nejčastěji se vyskytující příčiny uhnívání prahového trámu.

Legenda obrázku (zleva): chybně provedená podezdívka, výplň spáry mezi roubením a nedostatečná nebo zcela chybějící hydroizolace

Řešení problematického detailu – uložení prahového trámu u podezdívky je řešeno na obr. 23.

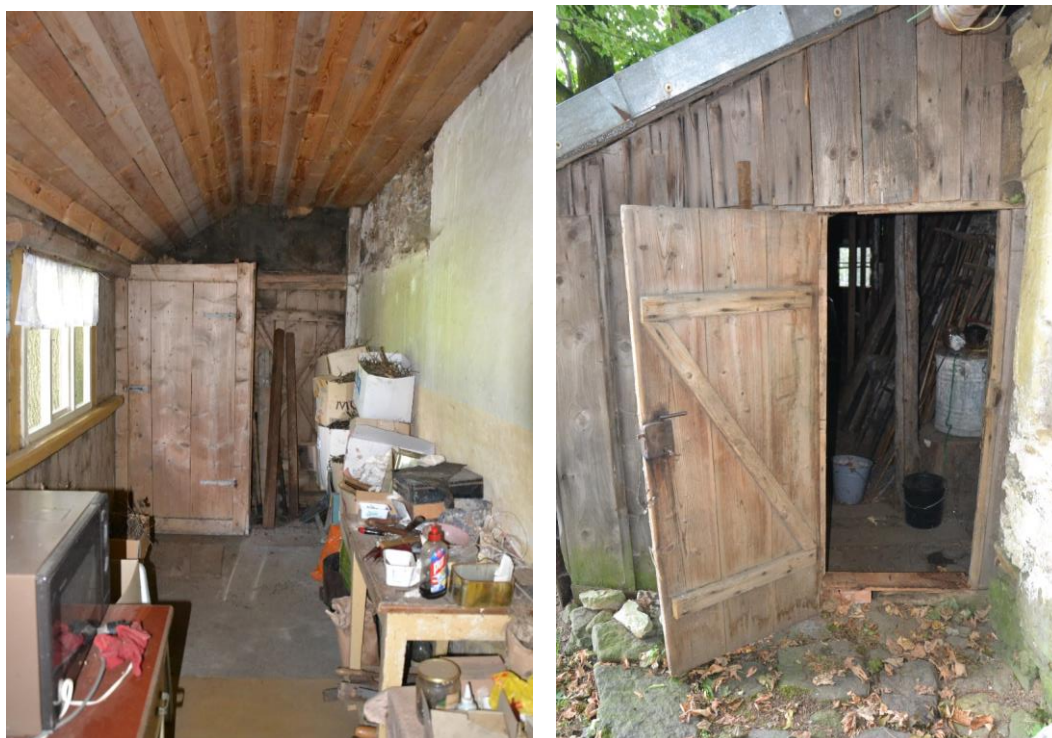
Obr. 42 Vlevo podsínek jihozápadní, vpravo severovýchodní podsínek (foto vlastní, 2015)

Podsínky jsou oba prkenné. V prvním podsínku (obr. 42), který se nachází na jihozápadní straně stavení, je vchod do nynější kuchyně a do chléva. V tomto podsínku byla vybudována suchá toaleta, která se využívá i dnes. Dále je zde možné najít dvoje staré dveře, které jsou dnes nefunkční. Podlaha, na které je položeno linoleum, není v dobrém stavu. Jedna její část se začíná propadat, protože zdivo se pod ní začíná bortit. Druhý podsínek (obr. 42), který je na severovýchodní straně stavení, slouží jako sklad na dřevo a nářadí. Podlaha je zde pouze hliněná. Polovina střechy nad tímto podsínkem byla ve velmi špatném stavu, proto byla v roce 2015 opravena.

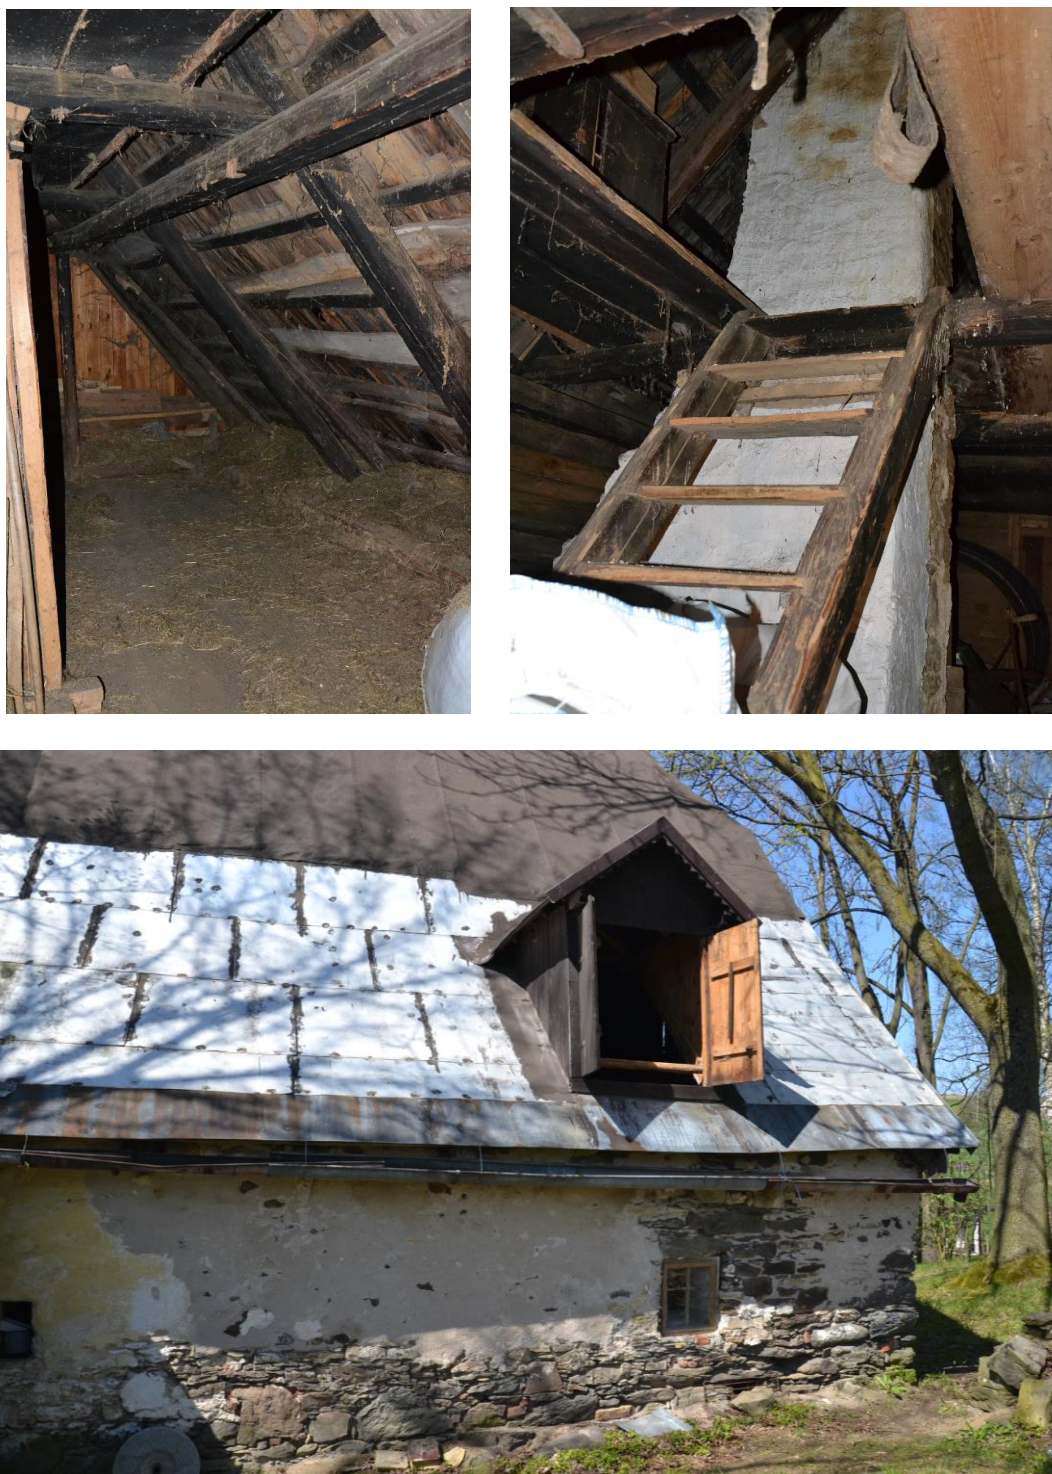
Obr. 43 Vlevo nahoře konstrukce krovu a střechy, vpravo nahoře schody do druhého půdního patra a komín, dole vikýř na východní straně stavení (foto vlastní, 2016)

Půdu tvoří dvě patra. V prvním patře je dobře vidět typ krovové konstrukce (výkresy č. 1 a 3), na které je zajímavé, že byla zřejmě vytvořena z již použitých prvků. Na krokách jsou vidět staré dlaby a zářezy, které nejsou využité. Je to nejspíš tím, že stavení bylo jednou přemístované těsně po jeho postavení a také tím, že to bylo v době výstavby běžné. Je zde také patrné, kde a jak je krov poškozen.

V prvním půdním patře je vikýř (obr. 43), který je orientovaný na východní stranu stavení. V minulém století byla na půdě vybudovaná malá místnost, která sloužila k přespávání jednoho z minulých vlastníků. Nyní je místnost nevyužívaná. Toto patro dnes slouží převážně ke skladování dřevěných prken.

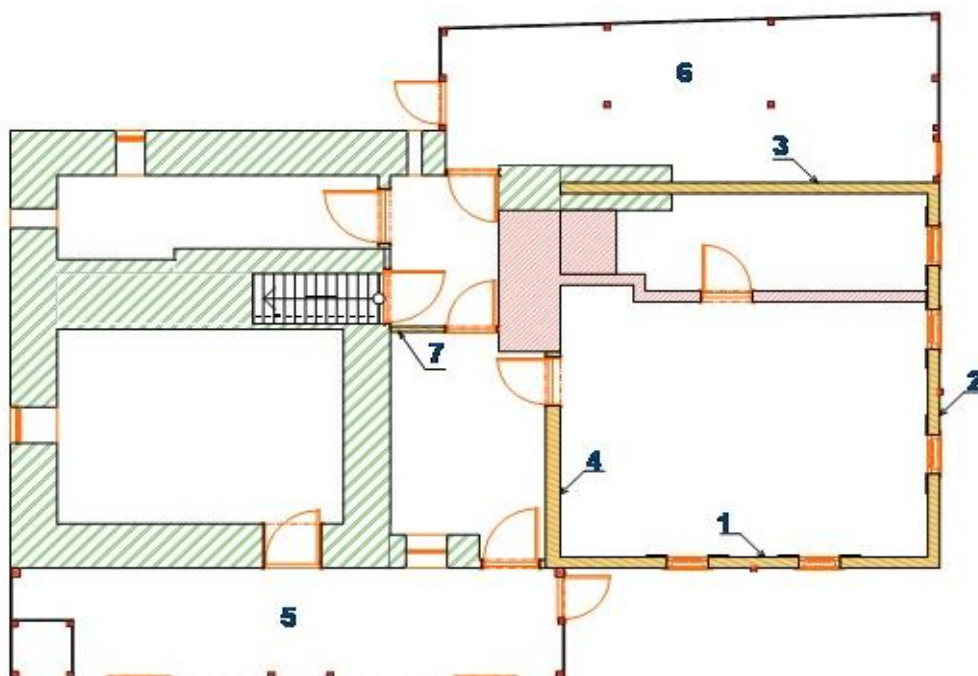
S roubenými svislými nosnými konstrukcemi je to o mnoho složitější. Jsou zde místa, která jsou ve velmi špatném stavu, napadená dřevokazným hmyzem (zejména tesaříkem) a dřevokaznými houbami. Ale dají se zde najít i místa, která jsou v dobrém stavu. Dřevěné konstrukce jsou z jedlového nebo smrkového dřeva.

Obvykle dochází k poškozování prvků, které jsou v přímém kontaktu se zemí a zemní vlhkostí zejména prahové trámy (většinou uložené na základových kamenech), která ovšem může vzlínat i do vyšších částí konstrukcí a může tak poškodit i poměrně velkou část prvků roubených stěn. Tyto poškozené prvky je možné vyměnit za nové. Ztrouchnivělé a uhnílé však mohou být i trámy na jiných místech, například v důsledku zatékání či jiného působení vlhkosti nebo dalších povětrnostních vlivů.

LEGENDA:

1 až 4 – roubené stěny, číselný znak označuje její polohu,

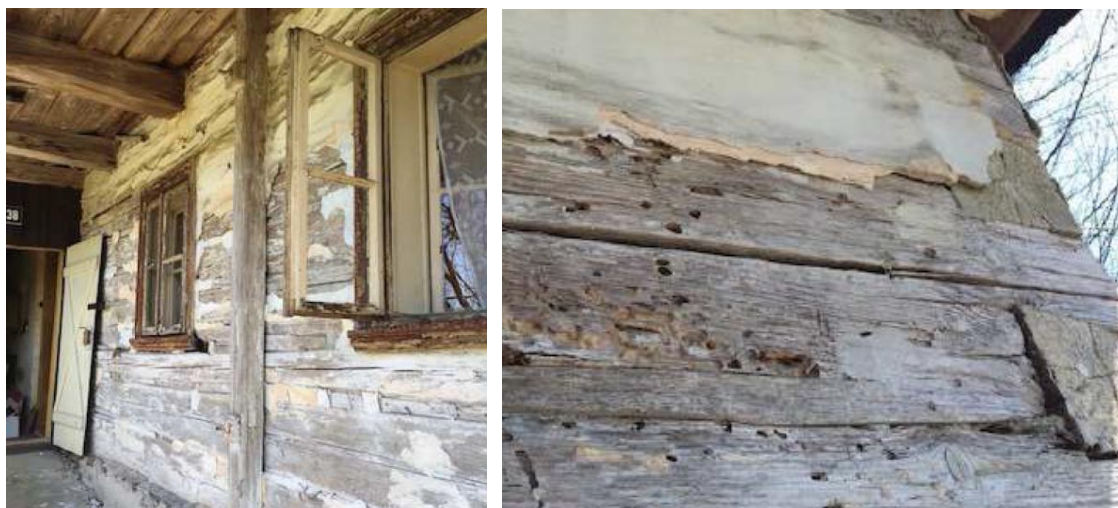
Na celé stěně zvenku je vidět, že bývala omítnutá, nyní je omítka opadaná skoro z celé stěny. Části omítky, které na roubení ještě drží, ukazují, že stavení mívalo různé barvy – bílou, okrovou nebo šmolkově modrou (obr. 45). Zevnitř je stěna omítnutá bíle s barevným potiskem.

Obr. 46 Stěna č. 1 se dvěma okenními otvory, detail omítky (foto vlastní, 2016)

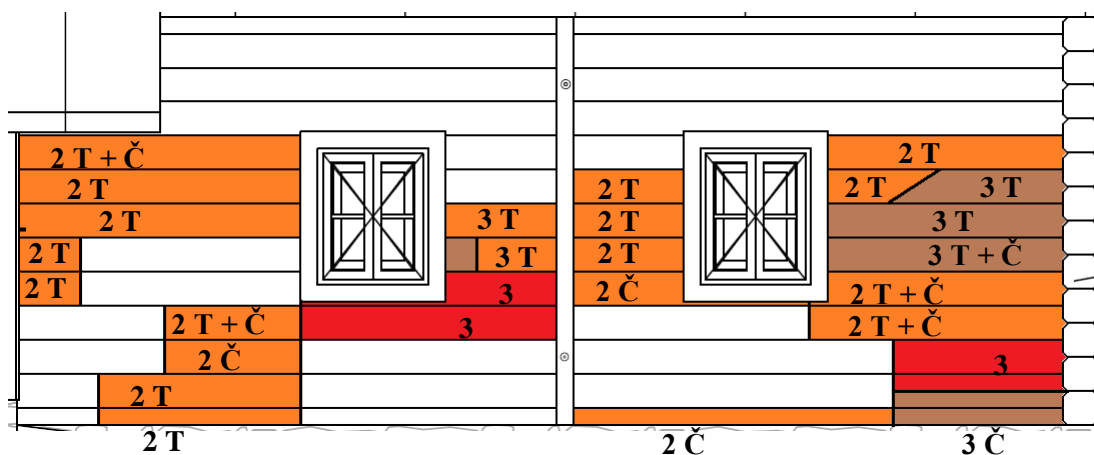
Stěna označená číslem 1 má v sobě několik míst, která jsou ve velmi špatném stavu. Rozsah a druh napadení zachycuje obr. 47. Celá stěna je napadena tesaříkem, stupeň napadení se liší. Míra poškození konstrukce tesaříkem je většinou druhého stupně, místy i třetího stupně. Trámy jsou také napadeny červotočem a hnilobou. Někde je napadení kombinované, např. tesařík a červotoč nebo tesařík a hniloba. V některých místech je dokonce dřevokazný hmyz ještě aktivní. Na místech, kde je ještě omítka, se míra a druh napadení nedá přesně určit.

Obr. 47 Rozsah napadení západní stěny škůdci (vlastní zpracování na základě podkladů z absolvovaného hlavního cvičení v 2016, doměření hodnot a vlastního vyhodnocení)

Všechny roubené stěny bude nutné nejprve zbavit všech omítek (rozsah napadení stěny označené číslem 1 a 2 škůdci viz obr. 47 a 50). Podle toho se pak může odvíjet postup a případně i rozsah oprav. Dřevo použité na stavbu roubené části je jehličnaté, s nejvyšší pravděpodobností jedle (v oblasti okolí Pěnčina v době výstavby objektu se převážně vyskytovala jedle a buk). Také možnost použití smrku je pravděpodobné pro pozdější období, kdy se prováděly opravy. Některé části roubených stěn bude nutné zcela vyměnit (např. některé prahové trámy a některé vrchní trámy

roubení, na kterých leží stropní nosné trámy). Ty jsou kvůli vlhkosti značně poškozené. Stěna označená číslem 1 – je u koncové části prvních dvou trámů nutno provést protézování (nastavení poškozené části nejlépe jedlovým dřevem) – tradiční šikmé naplátování provést tak, aby nároží mělo charakter původního pevného tesařského spoje. Rovněž je potřeba doplnit před montáží nového krovu vrchní dřevěný ztužující věnec na stěny, současný stav je nevyhovující.

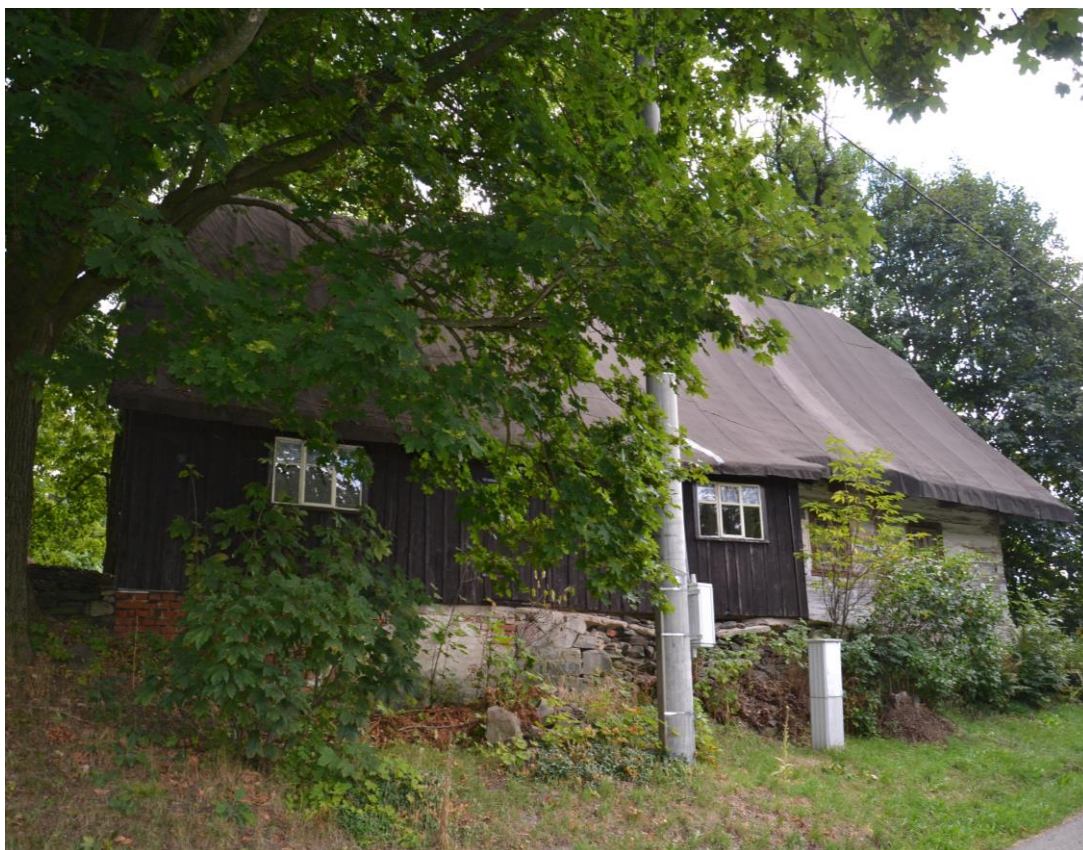
Podsínek jihozápadní, označený číslem 5, je konstrukčně celkem v pořádku, ovšem nosné sloupky jsou lehce napadeny červotočem. Zvenku jsou prkna natřena tmavě hnědým nátěrem, zevnitř jsou bez nátěru.

Obr. 51 Pohled na jihozápadní podsínek (označený číslem 5) (foto vlastní, 2015)

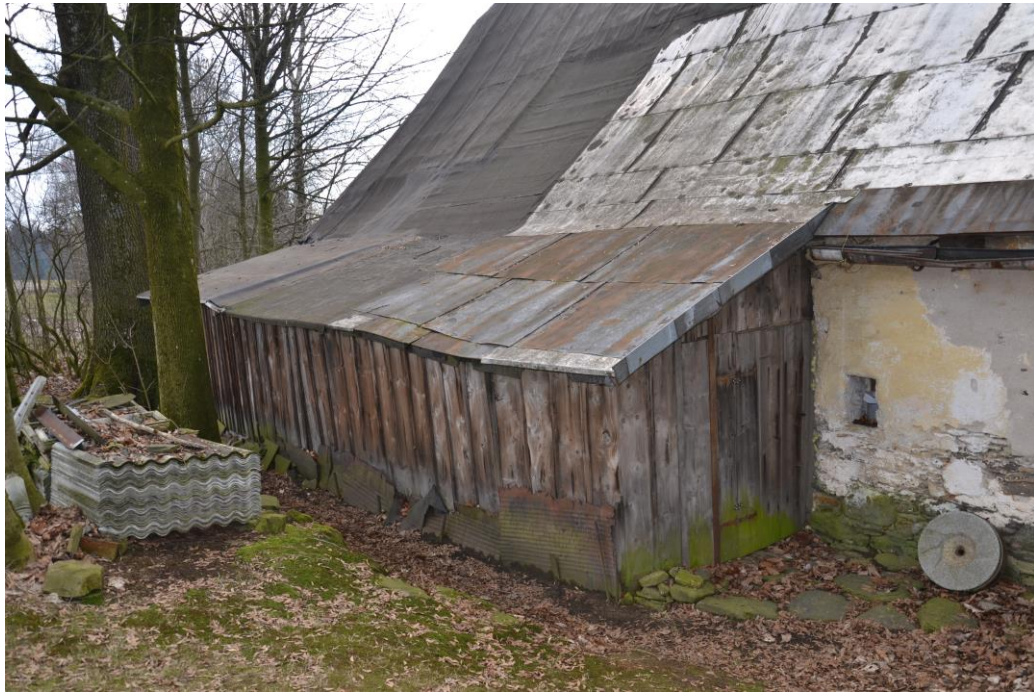
Stav podsínku na severovýchodě, který je označený číslem 6, je o něco horší než stav jihozápadního podsínku. Je zde vlhko a nějaký čas sem zatékalo, takže některé sloupky jsou nahnílé. Je zde také v menším rozsahu napadení červotočem. Prkna i sloupky jsou bez nátěru.

Obr. 52 Pohled na severovýchodní podsínek (foto vlastní. 2016)

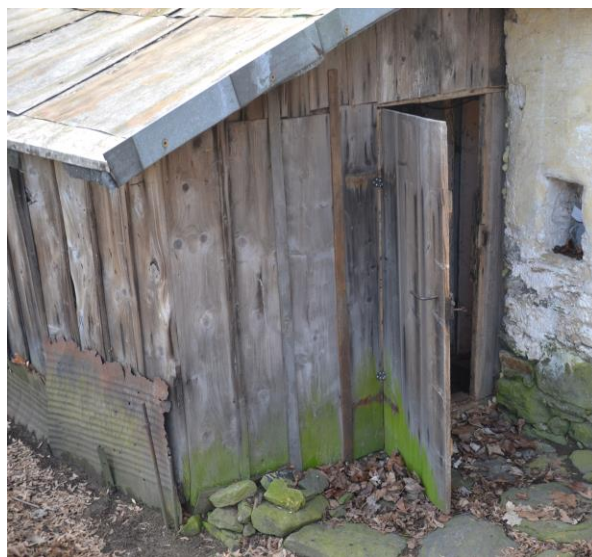
Obr. 53 Vstup do severovýchodního podsínku (foto vlastní, 2016)

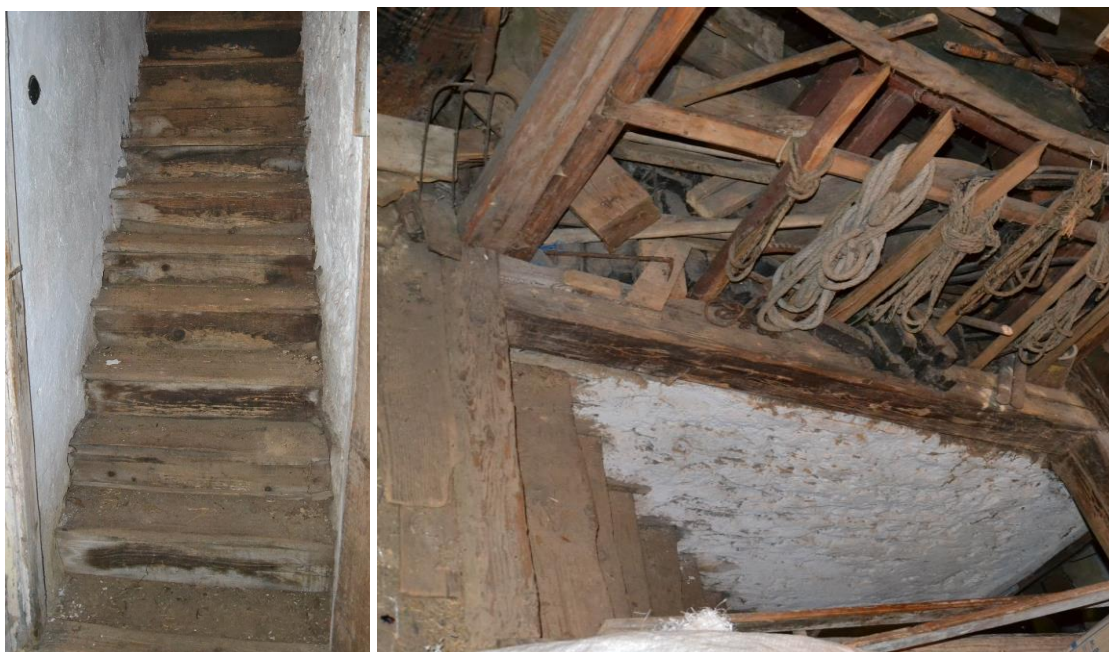
Nosnou podpěrnou konstrukci schodiště z přízemí do prvního půdního patra není možno zjistit bez alespoň částečného rozebrání stupňů. Předpokladem je, že jsou z obou stran podporované, nejsou plné – stupeň je sestaven ze dvou prken. Celkově je schodiště pevné, nejeví známky poklesu únosnosti. Na dřevěných částech je viditelné napadení červotočem. Napadení je ovšem pouze drobného charakteru. Některé dřevěné stupnice i podstupnice jsou poměrně opotřebované. Madlo k opoře pro výstup chybí.

Obr. 54 Schodiště z přízemí na půdu, detail u výstupního stupně (foto vlastní, 2015)

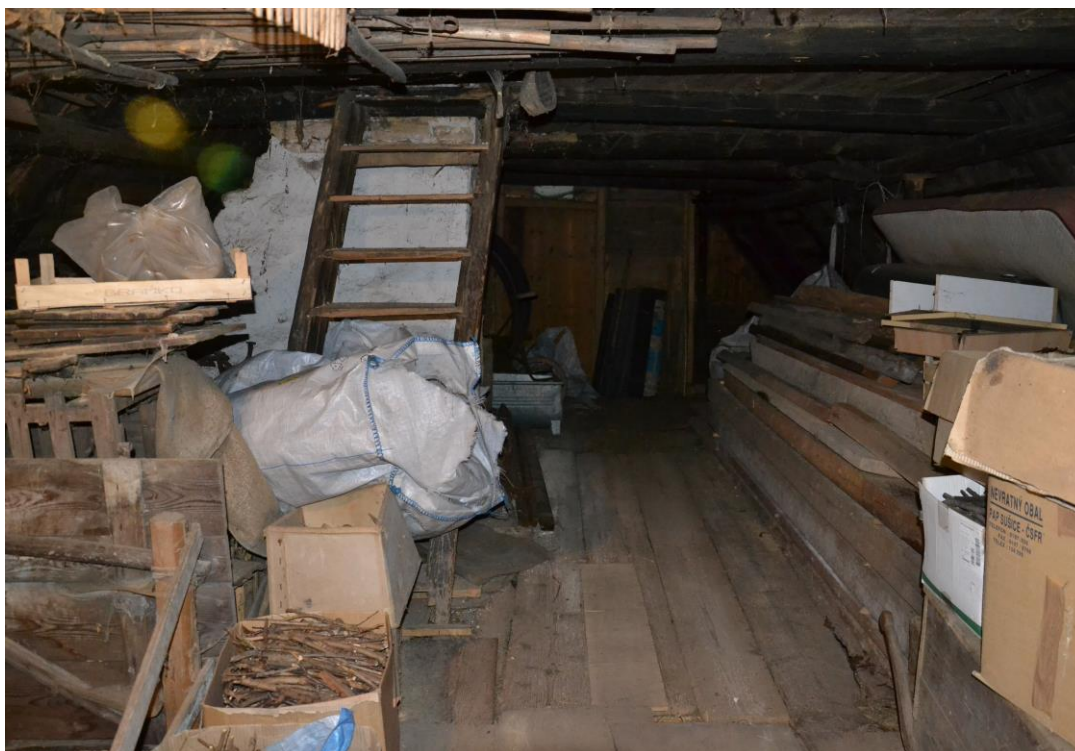
Schodiště z prvního do druhého půdního patra je spíše žebříkového charakteru. Dřevěná konstrukce je značně napadená červotočem, z hlediska bezpečného provozu chybí také zábradlí.

Obr. 55 Schody z prvního půdního patra do druhého (foto vlastní, 2015)

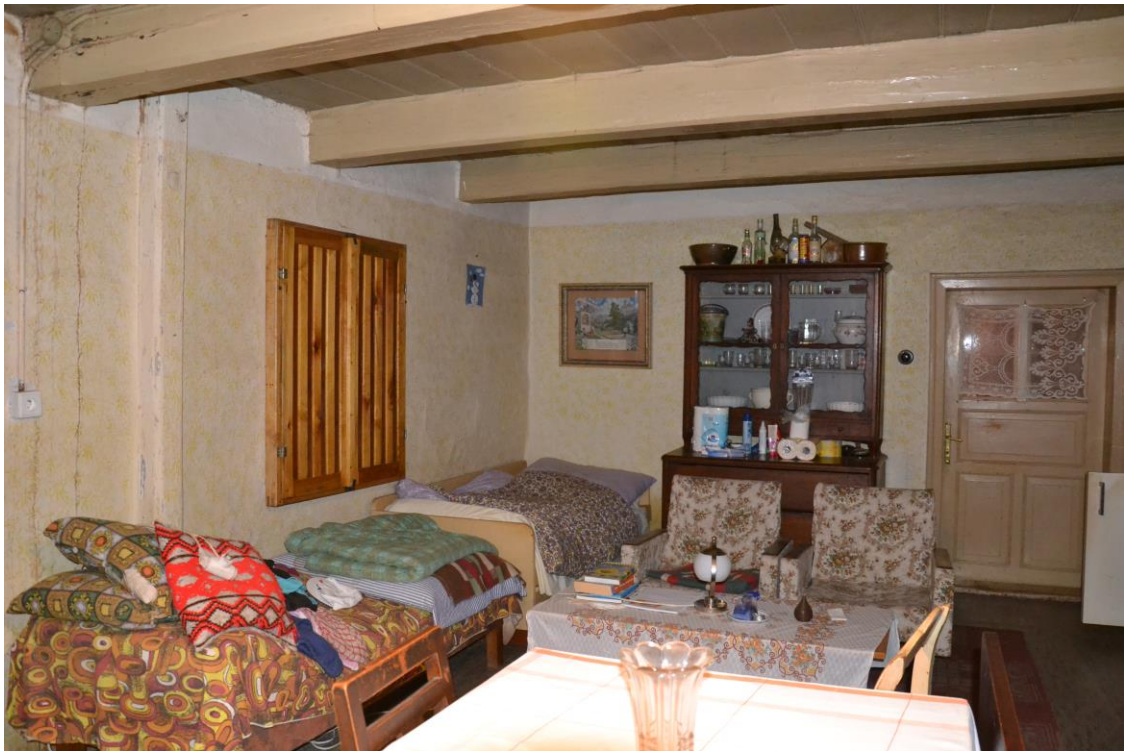
Stropní nosnou konstrukci nad světnicí a světničkou tvoří trámy se záklopem. Všechny trámy jsou viditelné, natřené šedo-zelenou barvou, a mají průřez 25x25cm (obr. 56). Na nich jsou ozdobná prkna se zeleno-šedým nátěrem.

Obr. 56 Světnice (foto vlastní, 2015)

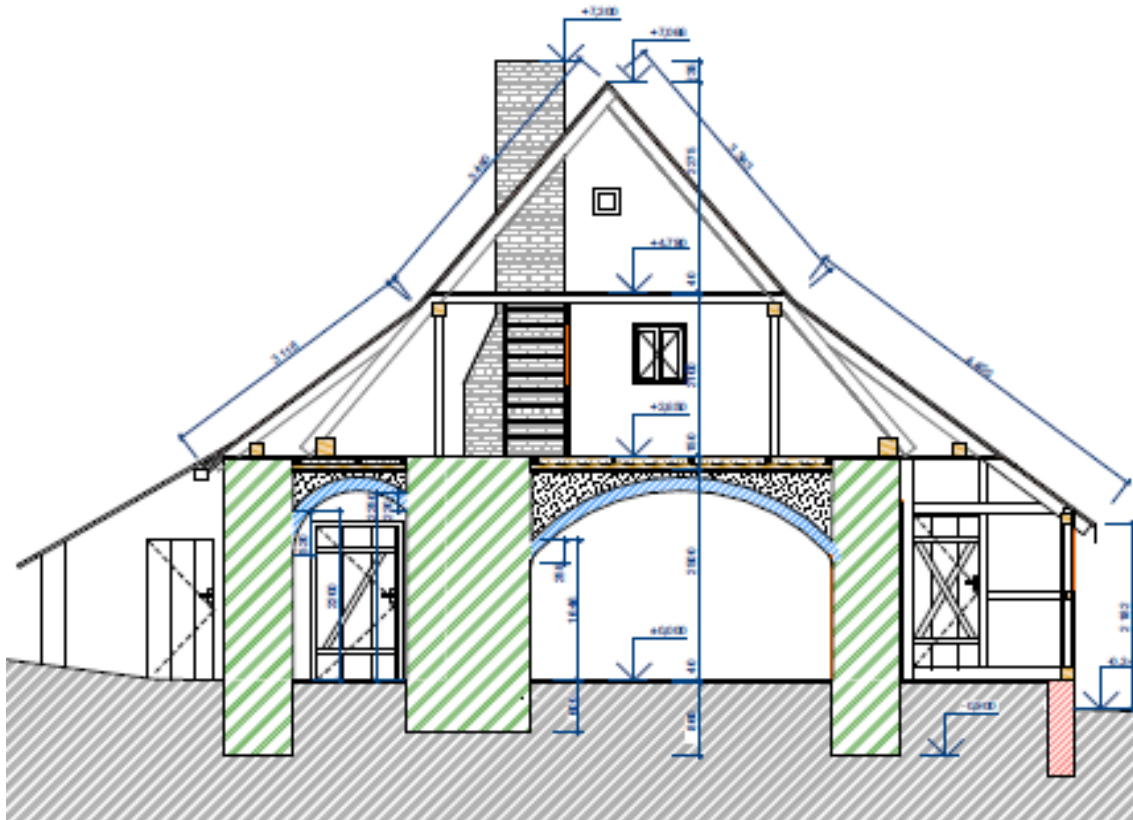
Krov tvoří stojatá vaznicová stolice s hambalky a námětky. Střecha má dva sklony, jeden je zhruba 37° a druhý 50°. Celkový stav krovu je velmi špatný, většina krokví je napadena rozsáhlou hnilobou a červotočem, sloupky i vaznice jsou také napadené červotočem.

Obr. 59 Příčný řez objektem v místě chlěva se schematickým zachycením krovové konstrukce (vlastní, 2016)

Z výše uvedených důvodu (rozsah poškození a tvarová deformace) bude nutné celou konstrukci krovu zcela určitě vyměnit, oprava zde již nepomůže. Protože si majitelé přejí zachovat co nejvíce původních částí, lze zachovat alespoň konstrukce vikýře a části bednění na štítech. O použitelnosti ostatních prvků nebo jejich částí se může rozhodnout až při vlastní realizaci obnovy.

Nová konstrukce krovu by měla být co nejvíce podobná stávající konstrukci, nejlépe ji provést jako repliku. Pokud by mělo být podkroví využíváno k přespávání osob, musela by být hambálek osazen alespoň o 20 cm výše, aby podchodná a světlá výška odpovídala požadovaným normovým hodnotám v podkroví. Dále by muselo být provedeno zateplení střešního pláště, které zde v současné době není. Také by byl problém se schodištěm z přízemí na první půdní patro. Má větší sklon než je předepsaný normou. Jako střešní krytina by bylo vhodné použití dřevěného šindele, který zde byl původně. Mohla by být použita také hladká plechová krytina černé nebo tmavě šedé barvy. Také by měly být instalovány okapní žlaby a svody a v budoucnu by se měla věnovat pozornost i pravidelné údržbě. V případě zanesení podokapních žlabů a jejich postupnému zanášení listím může srážková voda přetékat na krytinu a následně na obvodovou stěnu. Tím může docházet k nadměrnému smáčení těchto konstrukcí a postupně k jejich degradaci. Při provádění nového zastřešení dbát na provedení rizikových míst (zejména uložení krokví na pozednice z hlediska kondenzace vodní páry v případě nevytápěného podstřešního prostoru).

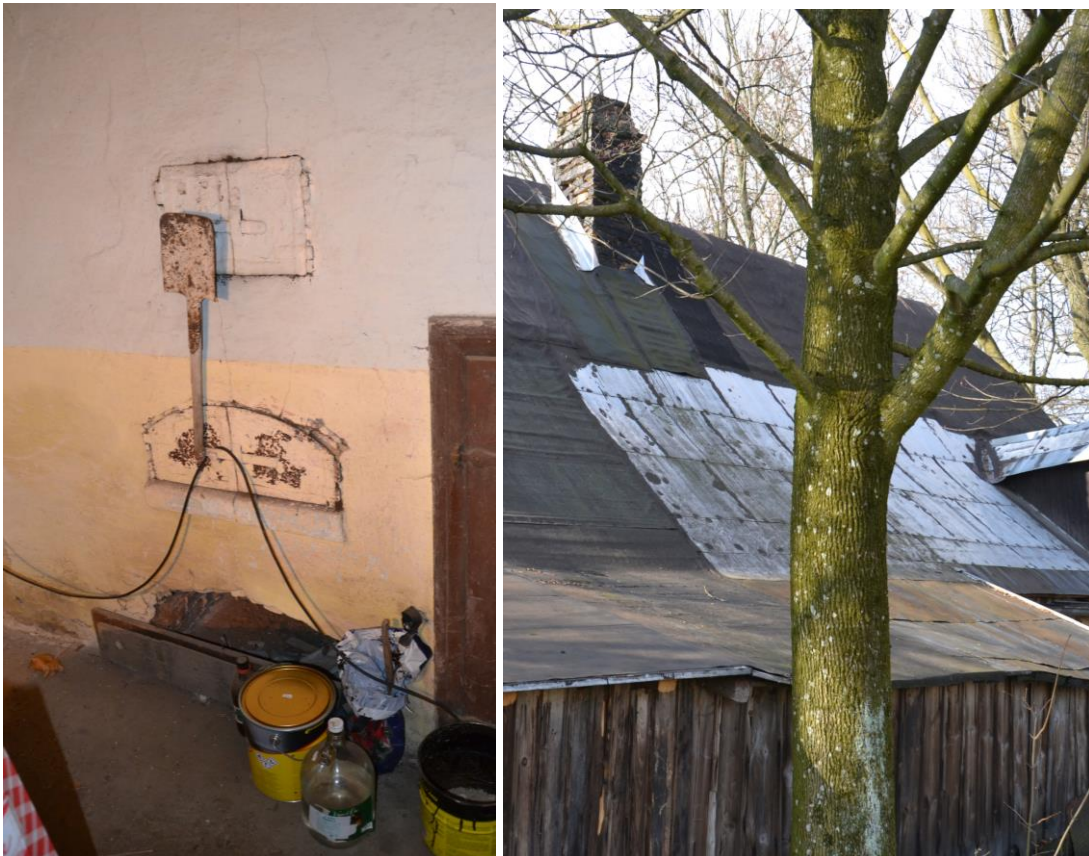
Vzhledem k tomu, že je v domě pec na chleba, je komín v dolní části poměrně široký. Zúžuje se až nad prvním půdním podlažím. Jeho stav je možné posuzovat až od zúžení směrem nahoru, protože zde je komín bez omítky. Celá tato část není zcela v pořádku a je zcela zřejmé, že komínové zdivo je narušené. Vhodné by bylo zejména provést přezdění alespoň části na střešní rovinou.

Obr. 62 Pohled na pec na chleba – dvířka a pohled na komín (foto vlastní, 2016)

Rozsah a stupeň poškození komína není přesně známý, nutno posoudit topenářem na základě rozhodnutí způsobu vytápění objektu. Část komína, která vystupuje nad střešní rovinu, je téměř v havarijním stavu. Doporučení ubourat část až po stropní konstrukci a opětovně kvalitně vyzdít.

Pec nevykazuje žádné známky poškození, podle ústních zdrojů (František Dvořáček) je funkční, po drobné úpravě šamotové desky lze opět provozovat.

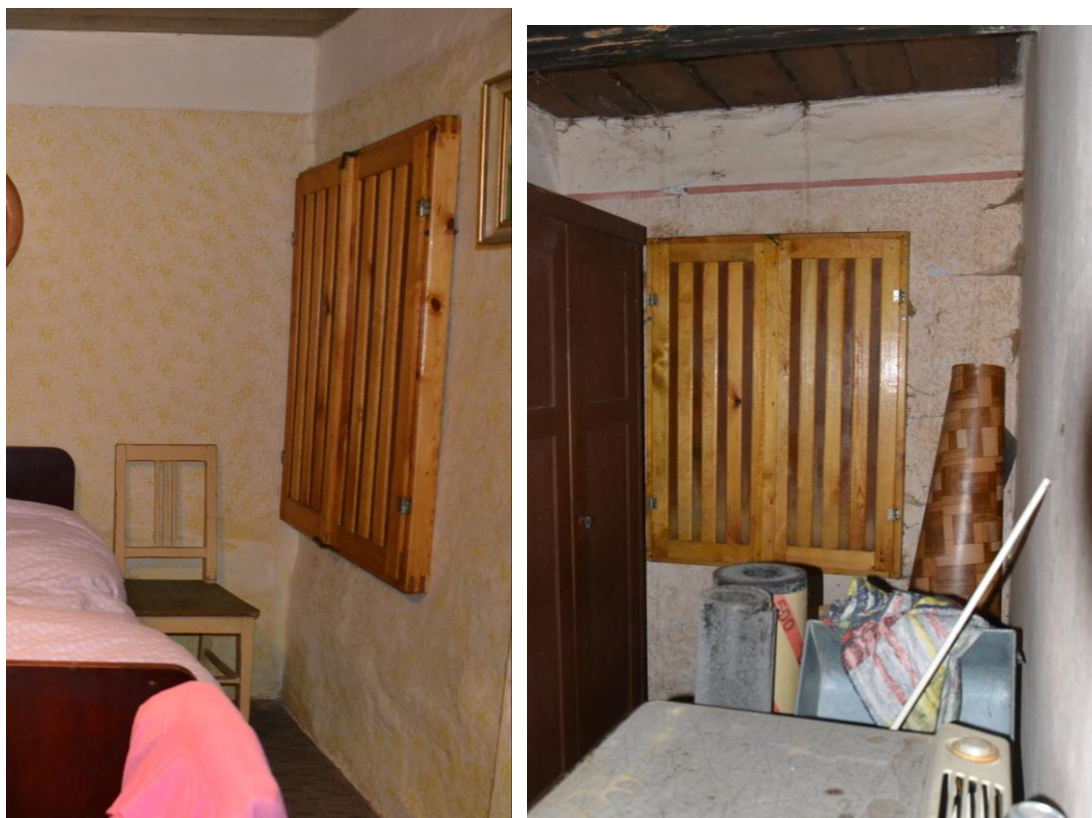
Obr. 64 Vlevo okenice u okna světnice, vpravo stejná okenice ve světničce (foto vlastní, 2015)

Okna do světnice a světničky jsou v tak špatném stavu, že bude nutné je vyměnit za nová (repliky). Stav okna v severovýchodním podsínku je opět v havarijním stavu a vyžaduje výměnu. V druhém podsínku jsou okna celkem zachovalá, jejich výměna bude na zvážení majitele objektu, stačila by jen oprava. Z hlediska prostupu tepla nebudou vyhovovat dnešním požadavkům na trvalé bydlení, což se ovšem u objektů k rekreaci ani nepožaduje. Okna ve zděné části stavení by bylo nejlepší opět vyměnit za jejich repliky. Větrací otvory bude vhodné upravit tak, aby se zamezilo vnikání hmyzu a dalších menších živočichů do místností.

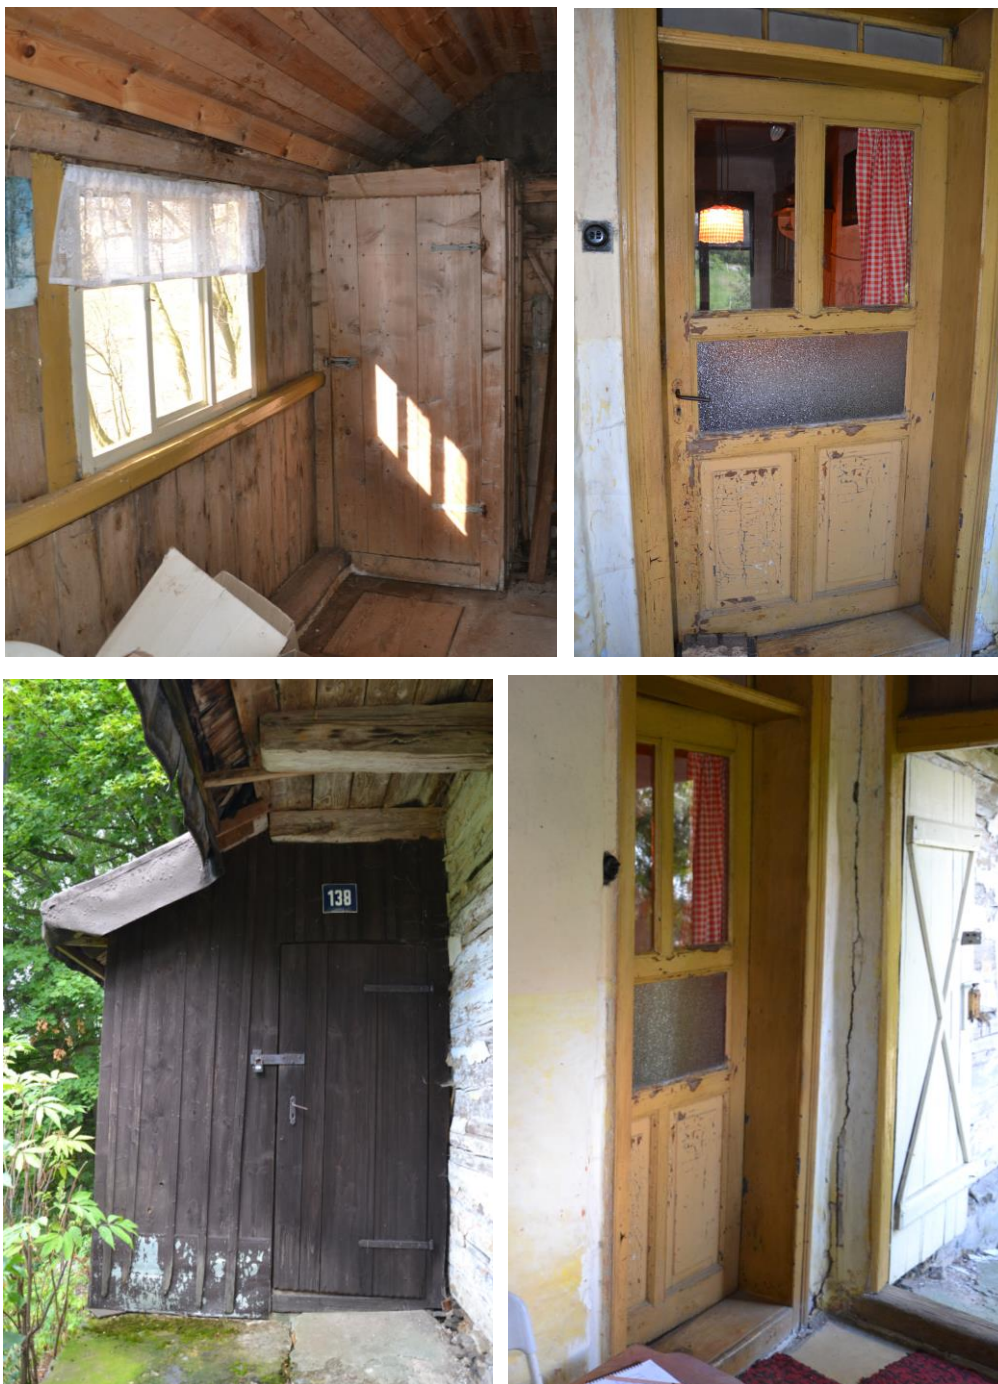
Okna v jihozápadním podsínku jsou v nejlepším stavu (obr. 65). Jsou jednoduchá, napadení červotočem je minimální, všechna jsou funkční. Okna na půdě jsou jednoduchá, napadení hnilobou a červotočem zde není moc rozsáhlé. Obě štítová okna se dají bez obav otevřít. Na půdě se také nachází vikýř. Jeho dřevěná křídla jsou v celkem dobrém stavu, napadení škůdci je zde minimální. V domě se nachází také jedno interiérové okno – ve zdi mezi jihozápadním podsínkem a síní. Toto okno je jednoduché s pevným zasklením. Rám jeví jen mírné známky napadení červotočem.

Dveří je v celém objektu hned několik typů. Nejjednodušším typem dveří jsou dveře svlakové. Ty se nacházejí u vstupů do obou podsínků (obr. 65), chléva, komory, na půdu, mezi severovýchodním podsínkem a síní a v příčce, která rozděluje síň. Padací dveře do sklepa jsou stejného typu. Dále jsou patrné dvojce svlakové dveře, které jsou pevně zajištěny a nepoužívají se, na stěnách jihozápadního podsínku. Vstupní dveře do jihozápadního podsínku mají jednoduché kování a zamykají se pomocí visacího zámku. Jejich stav je dobrý, napadení škůdci je minimální. Ze strany exteriéru jsou natřené hnědou barvou, ze strany interiéru jsou bez povrchové úpravy. Stejně na tom jsou i dvojce nepoužívané dveře v tomto podsínku.

Obr. 65 Okno a vstupní dveře v jihozápadním podsínku, dveře do síně (foto vlastní, 2015)

Vstupní dveře do objektu, které jsou u obou podsínků, by bylo vhodné vyměnit za nové, stejného rozměru, tvaru i konstrukce. Je to zejména z hlediska zabezpečení objektu proti vniknutí nežádoucích osob. Nynější dveře jsou z hlediska bezpečnosti naprosto nevhodné. Všechny vnitřní svlakové dveře, včetně zárubní, jsou rozsáhle poškozeny červotočem. Doporučení – výměna za jejich repliky nebo za výplně obdobné.

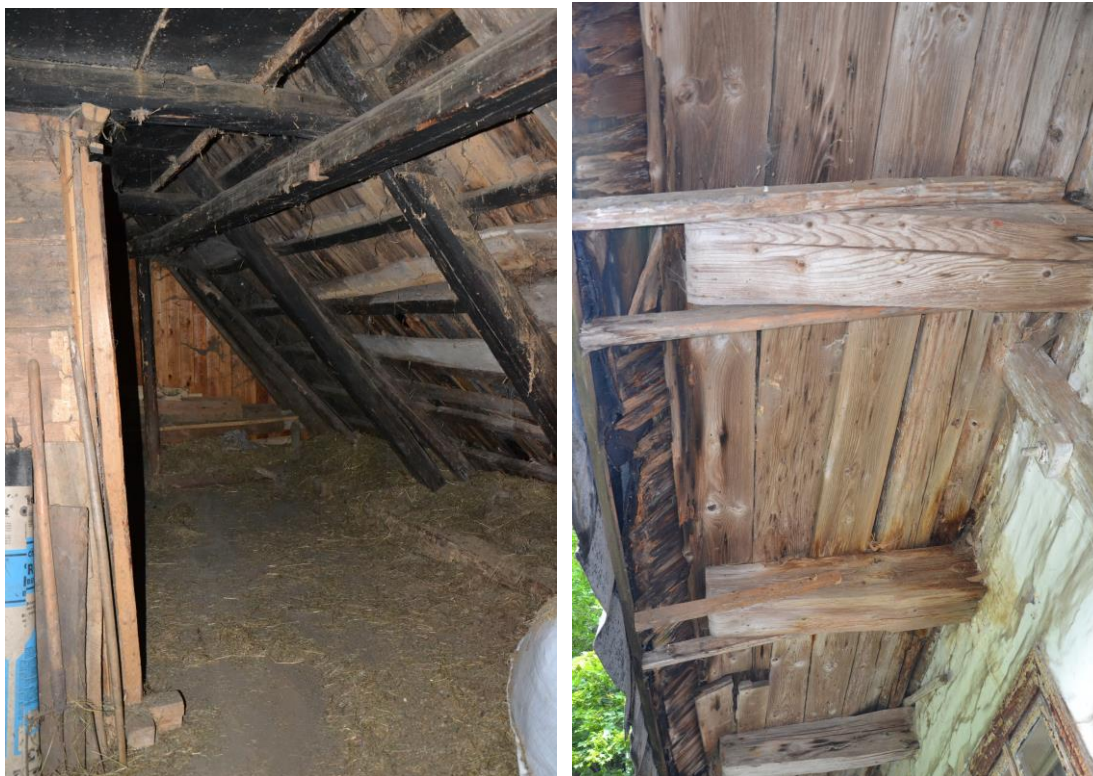
Obr. 67 Vlevo pohled do podstřešního prostoru, vpravo je vidět přesah střešní konstrukce u vstupu do objektu, pohled na stropní nosné trámy (foto vlastní, 2015)

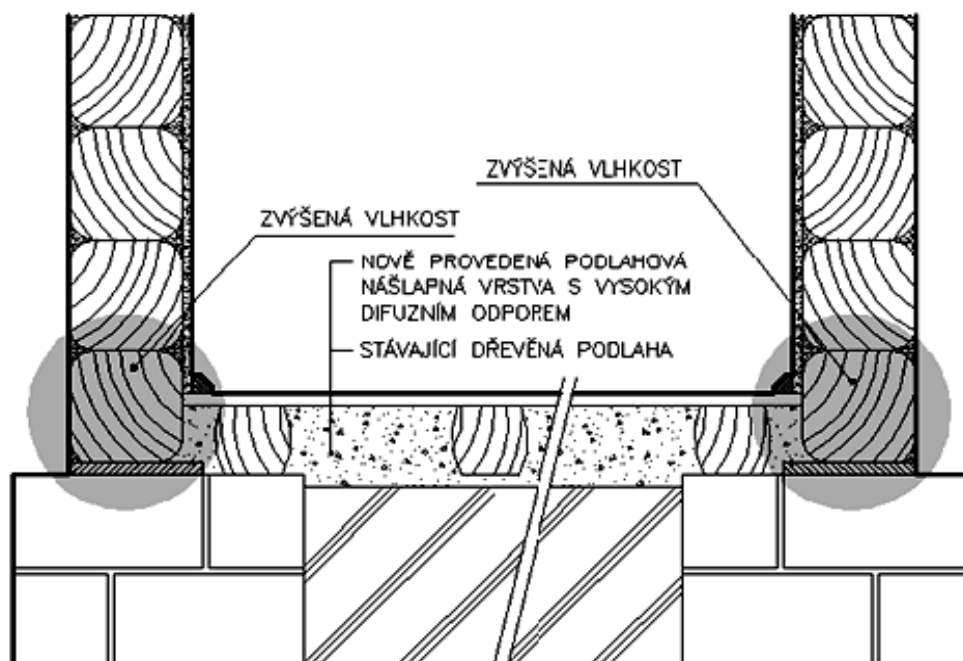
Za nevhodnou opravu dřevěných podlah lze většinou považovat položení podlahové krytiny s vysokým difúzním odporem, třeba PVC (obr. 70). Tato povrchová vrstva brání difúzi vodní páry do ovzduší, vlhkost zůstává v prknech – zvyšuje se jejich vlhkost a zcela určitě se projeví napadení dřevokaznými škůdci.

Obr. 70 Možné následky položení např. PVC na dřevěnou podlahu, pokud chybí hydroizolace (stavba.tzb-info.cz/obvodove-plaste-drevostaveb/, 2016)
