Martin Krotký

Průzkum a dokumentace historické dřevěné konstrukce

Bakalářská práce

Survey and documentation of historic timber structures

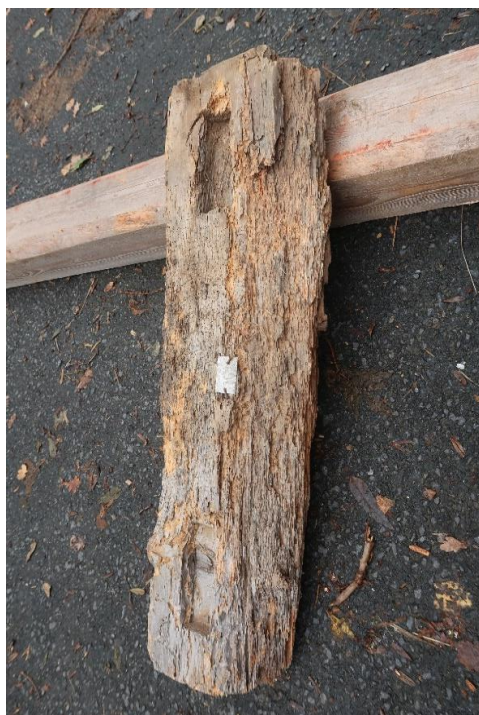
Obr. 3.9.6: Výletové otvory způsobené dřevokazným hmyzem.

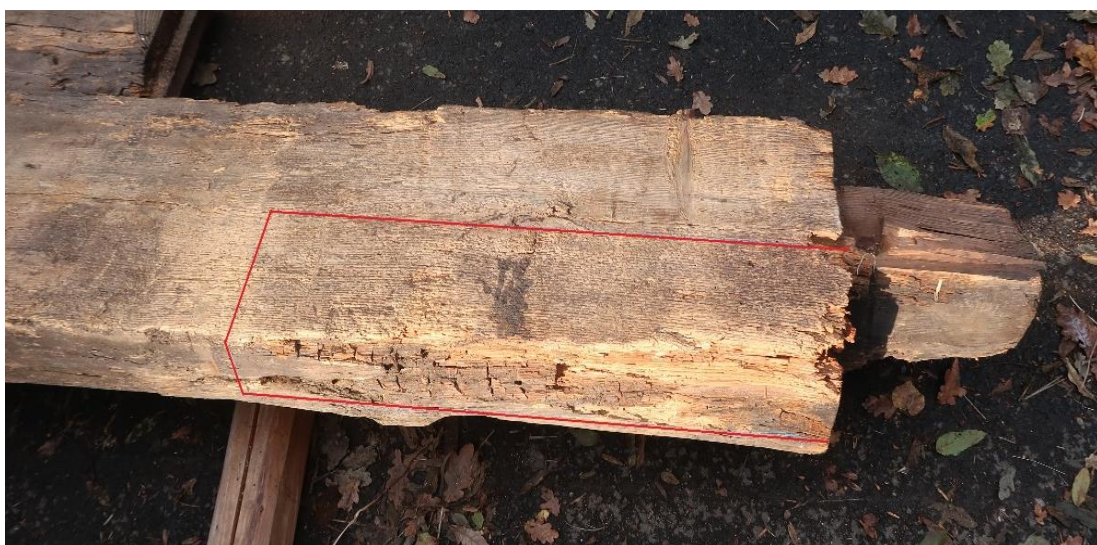
Obr. 5.1.6: Detail označení místa konstrukční sanace – vložka 1,0 m.

Návrh konstrukční sanace: vložka 0,3 m (Obr. 5.1.5); vložka 1,0 m (Obr. 5.1.6)

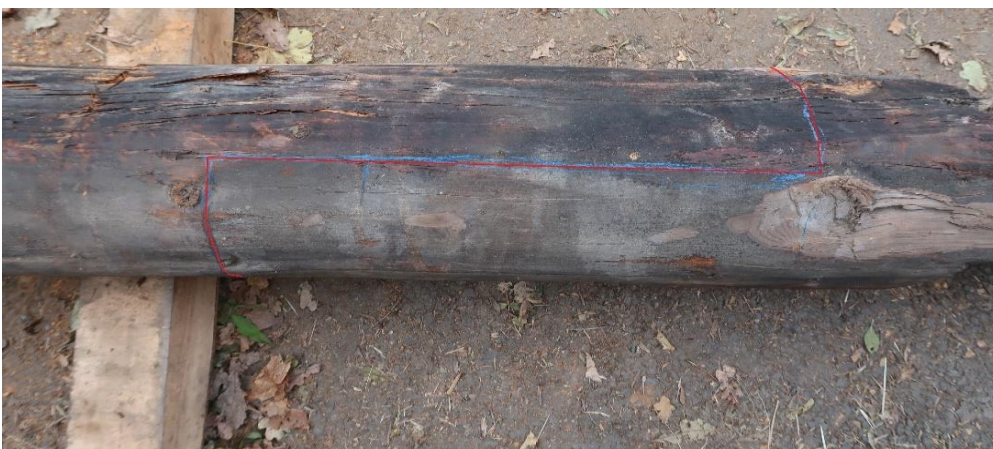
Obr. 5.1.23: Detail označení místa konstrukční sanace – protéza 1,5 m.

Návrh konstrukční sanace: protéza 1,5 m (Obr. 5.1.23)

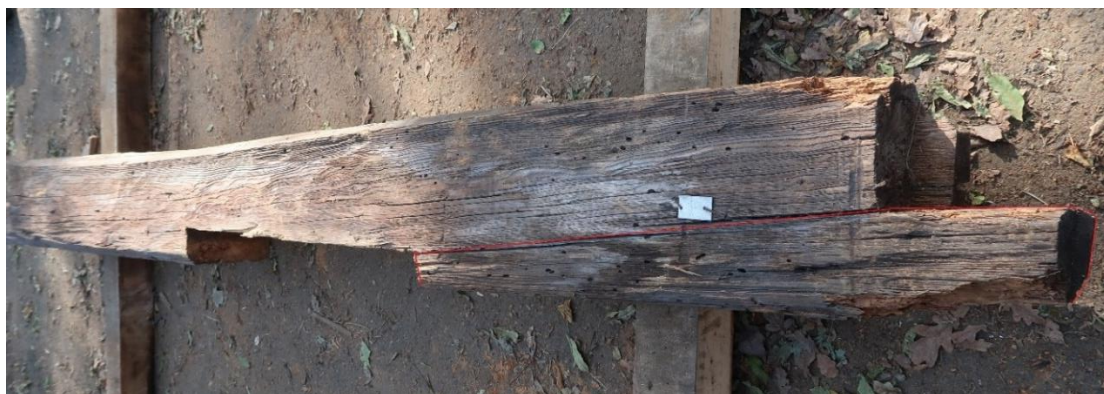
Obr. 5.1.32: Detail označení místa konstrukční sanace – vložka 1,1 m.

Návrh konstrukční sanace: vložka 1,1 m (Obr. 5.1.31)

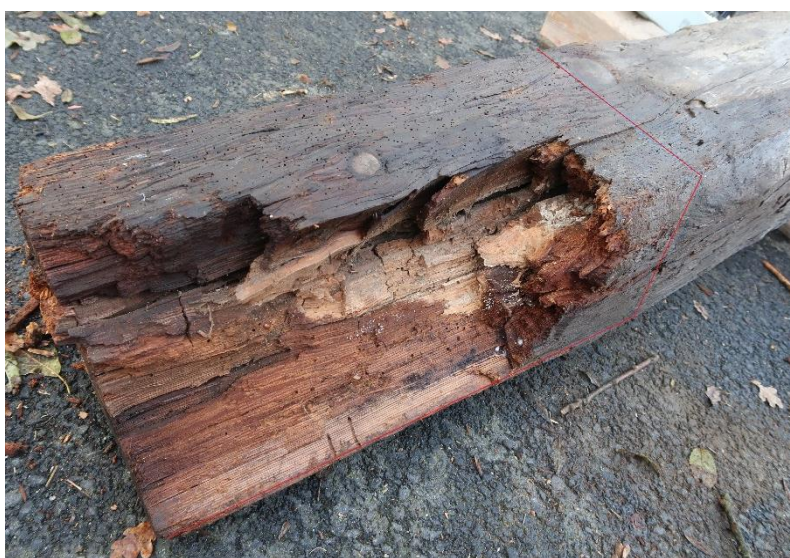
Obr. 5.1.53: Detail označení místa konstrukční sanace – vložka 0,6 m.

Návrh konstrukční sanace: vložka 0,6 m (Obr. 5.1.52)

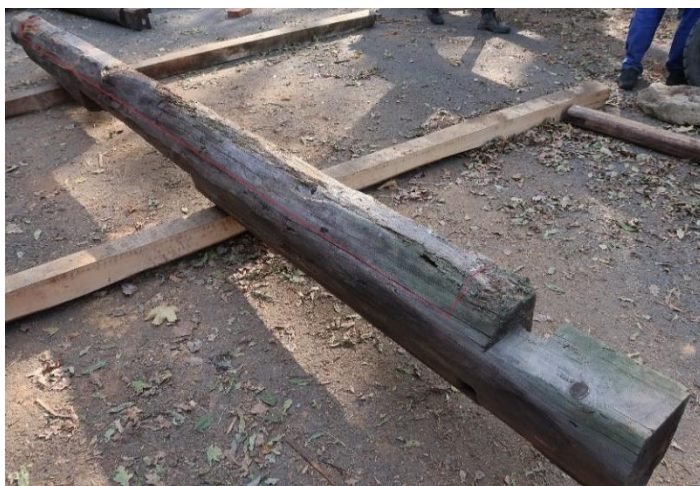
Obr. 5.1.62: Detail označení místa konstrukční sanace – vložka 4,0 m.

Návrh konstrukční sanace: vložka 4,0 m (Obr. 5.1.61)

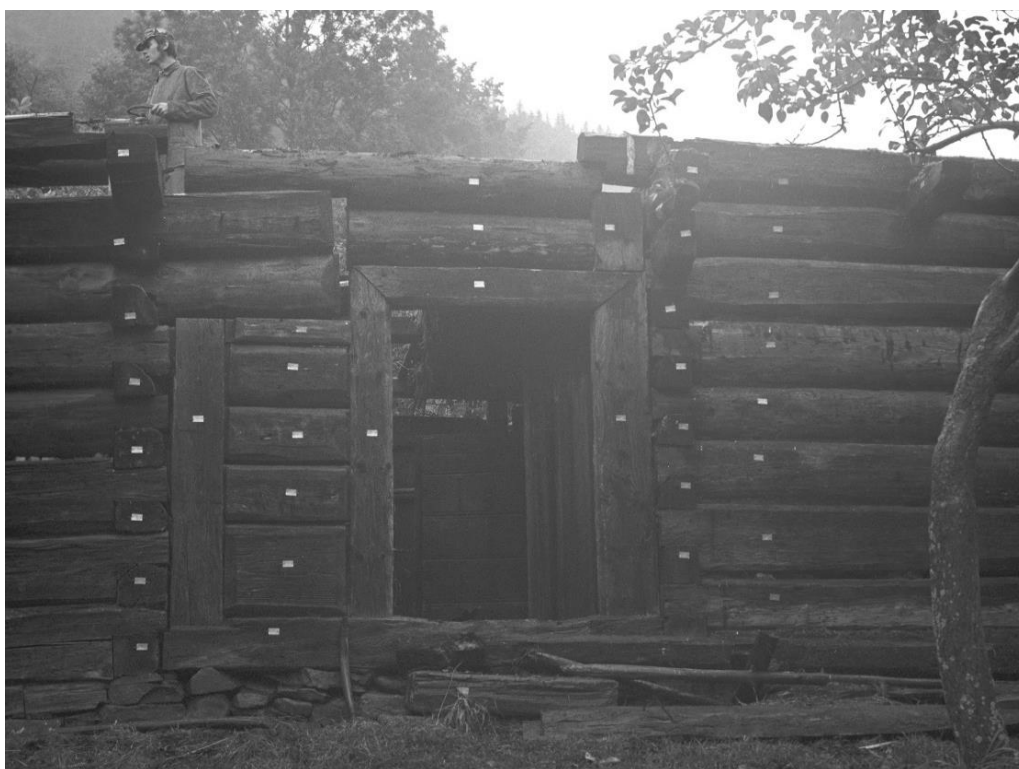
Obr. 5.1.119: Původní umístění prvku 43 před rozebráním objektu.

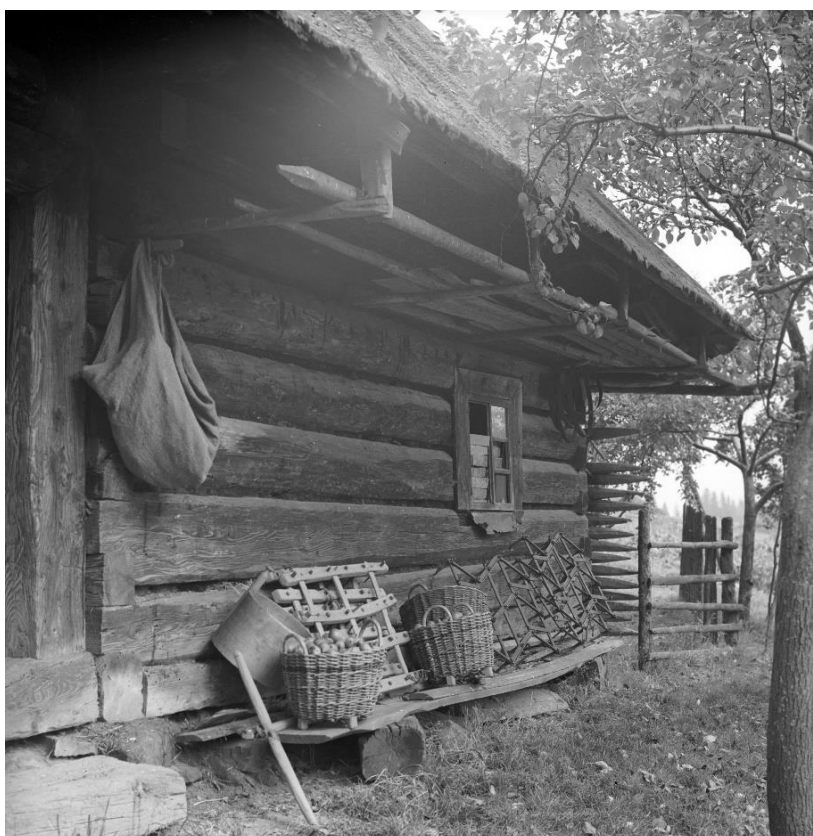
Obr. 5.1.131: Původní umístění prvku 57 před rozebráním objektu.

Návrh konstrukční sanace: vložka 0,7 m (Obr. 5.1.131)

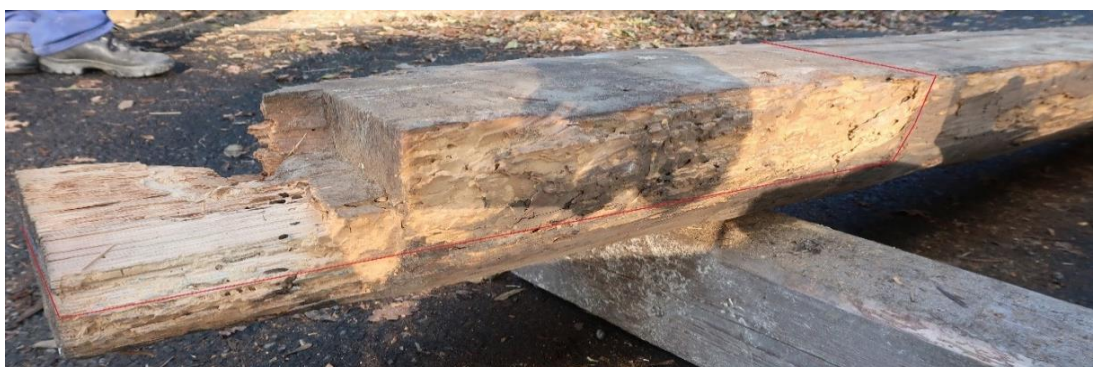
Obr. 5.1.132: Detail označení místa konstrukční sanace – vložka 0,7 m.

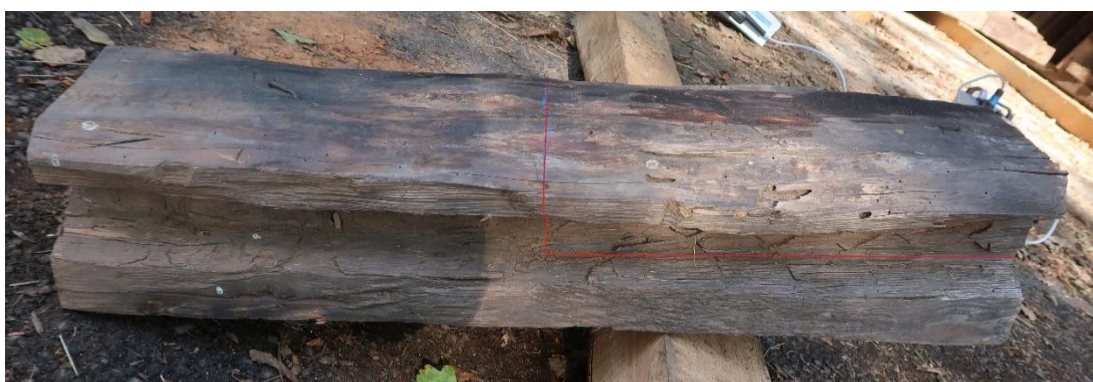
Obr. 5.1.169: Detail označení místa konstrukční sanace – vložka 0,4 m.

Návrh konstrukční sanace: vložka 0,4 m (Obr. 5.1.168)

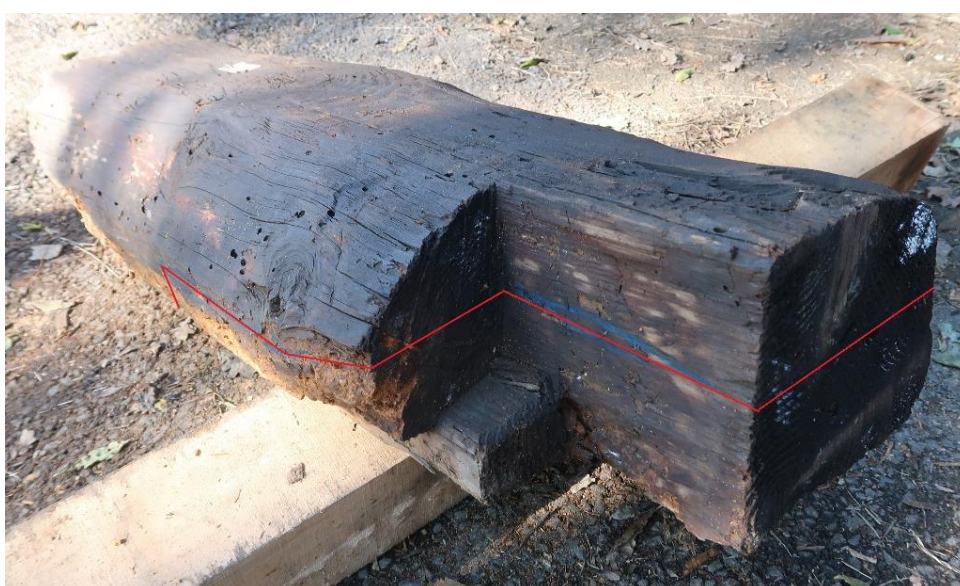
Obr. 5.1.190: Detail označení místa konstrukční sanace – vložka 0,55 m.

Návrh konstrukční sanace: vložka 0,55 m (Obr. 5.1.189)

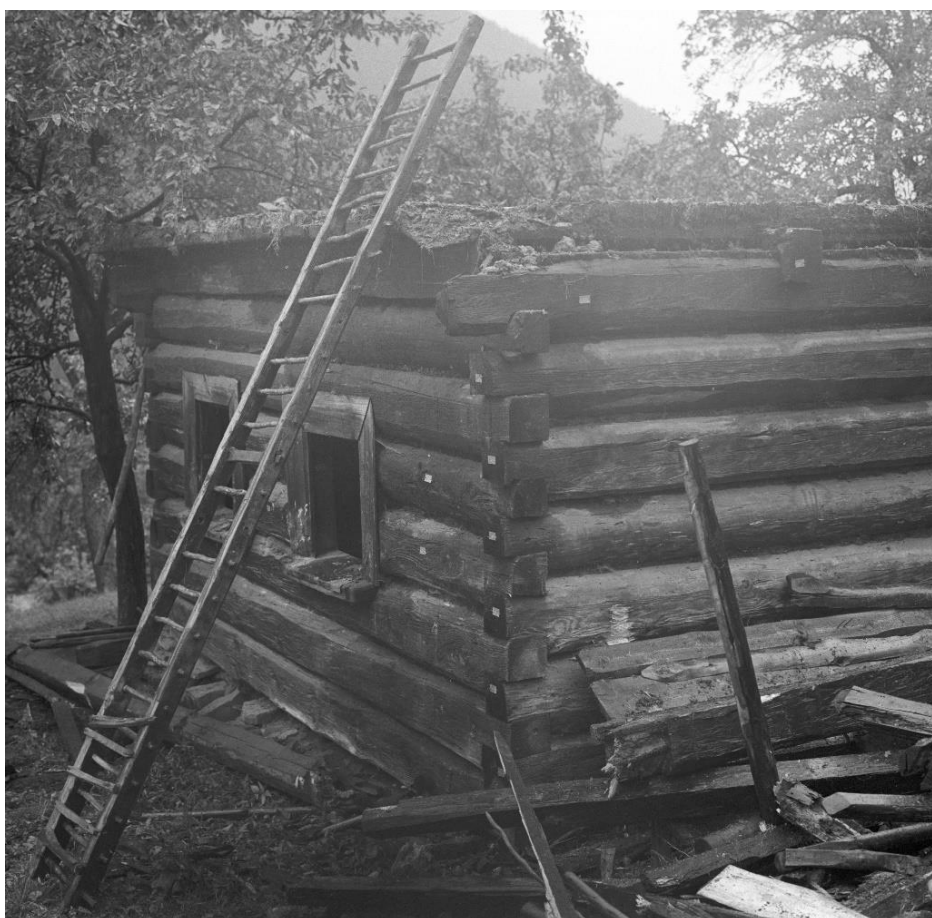
Obr. 5.1.202: Původní umístění prvku 100 před rozebráním objektu.

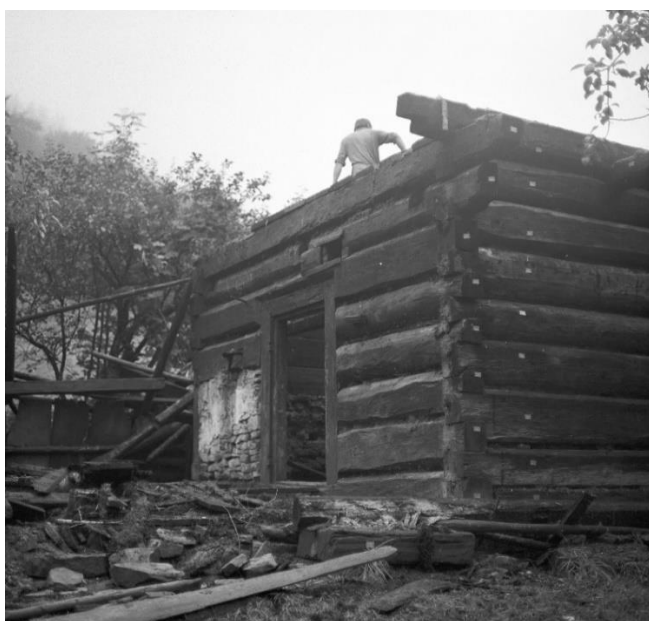
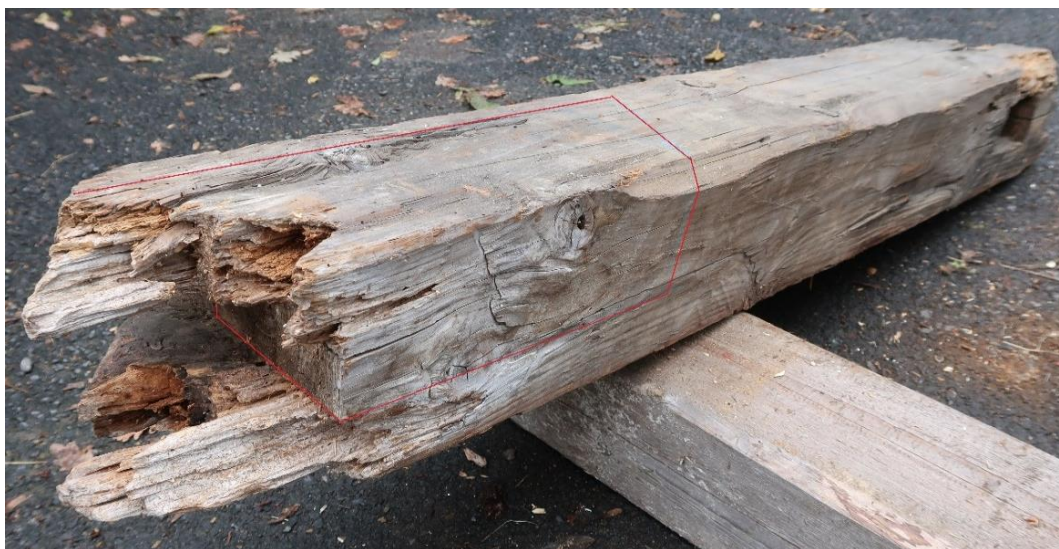
Obr. 5.1.216: Původní umístění prvku 117 před rozebráním objektu.

Obr. 5.1.217: Detail označení místa konstrukční sanace – vložka 0,5 m.

Návrh konstrukční sanace: vložka 0,5 m (Obr. 5.1.216)

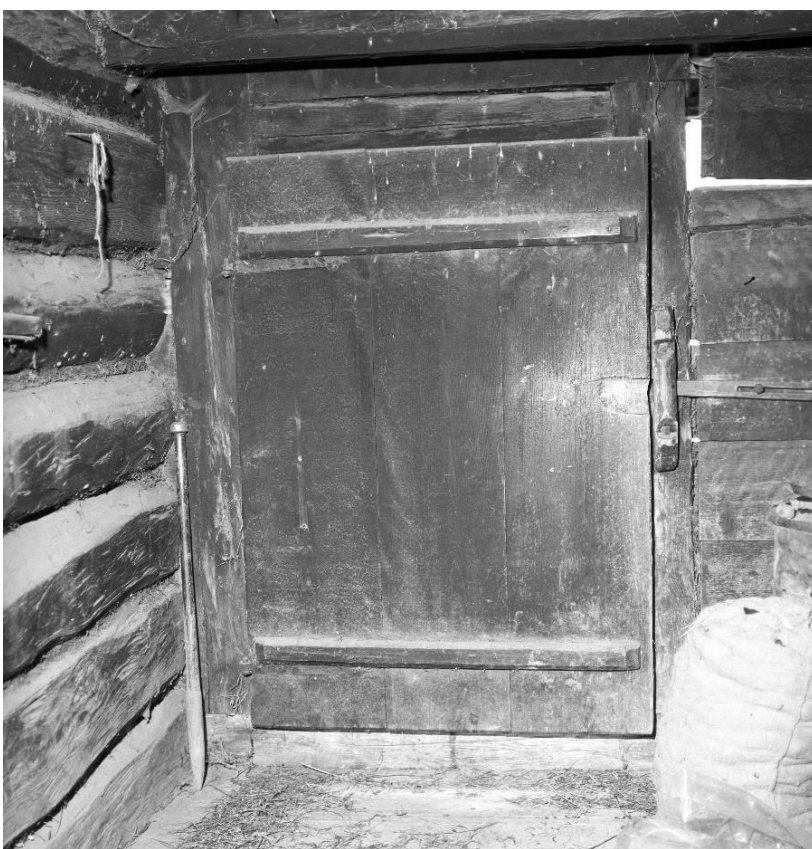
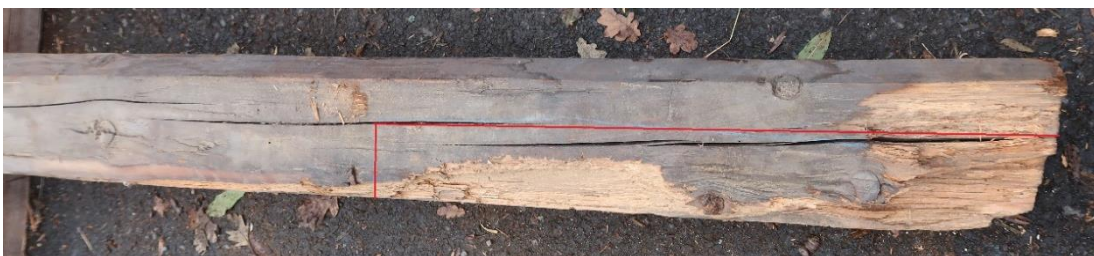
Obr. 5.1.232: Původní umístění prvku 122 před rozebráním objektu.

Obr. 5.1.233: Detail označení místa konstrukční sanace – vložka 0,6 m.

Návrh konstrukční sanace: vložka 0,6 m (Obr. 5.1.232)

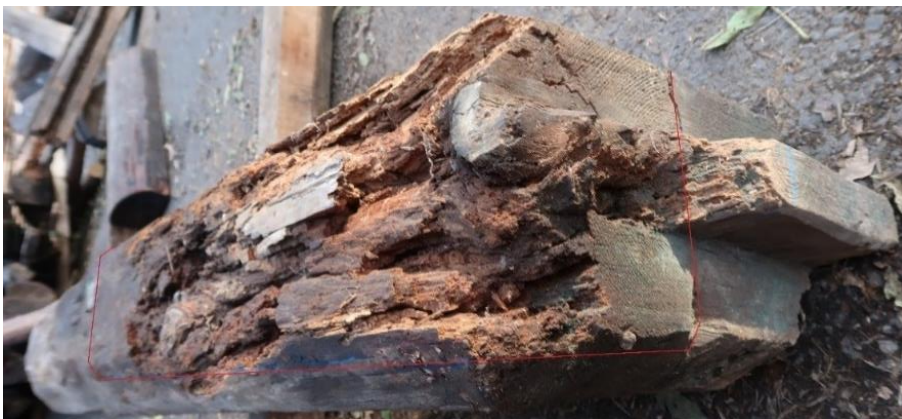
Obr. 5.1.287: Detail označení místa konstrukční sanace – vložka 0,9 m.
