HODNOCENÍ STAVEBNĚ TECHNICKÉHO STAVU OBJEKTU POŽÁRNÍ ZBROJNICE

EVALUATION OF THE CONSTRUCTION AND TECHNICAL CONDITION OF THE FIRE
STATION BUILDING

BAKALÁŘSKÁ PRÁCE

Štěpán Svoboda

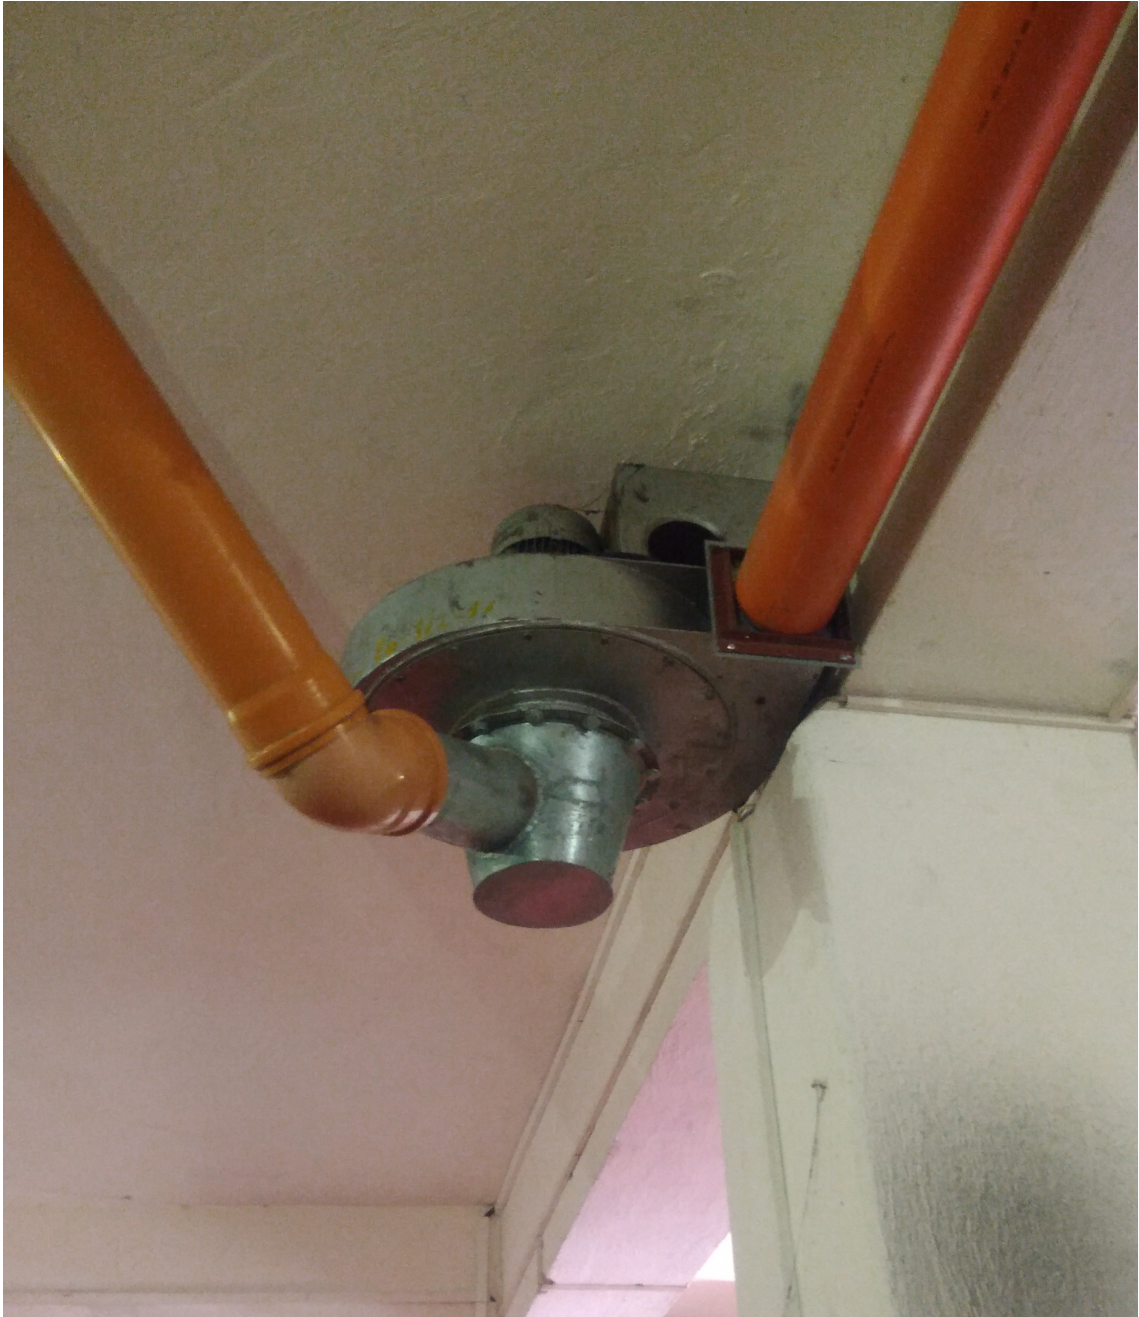
Obr. 3.8: Vývěva odsávání výfukových plynů

- **Různé specifické vlivy** - Jedním výrazným specifickým vlivem, je odsávání výfukových plynů umístěné uprostřed garáže na boční straně průvlaku, je vidět na obrázku 3.8. Druhým specifickým vlivem je sušení hadic na podlaze podél severní stěny.
