# HODNOCENÍ HISTORICKÉ BUDOVY PŘED MODERNIZACÍ

ASSESSMENT OF HISTORICAL BUILDING BEFORE MODERNIZATION

BAKALÁŘSKÁ PRÁCE  
BACHELOR'S THESIS

Stavbou pro provedení předběžného průzkumu a zhodnocení je historická budova bývalého soudu ve Zlíně, která vznikla adaptací původní budovy panského pivovaru. Jedná se tedy o druhý nejstarší stojící dům v historickém jádru krajského města Zlína hned po zlínském zámku. [21]

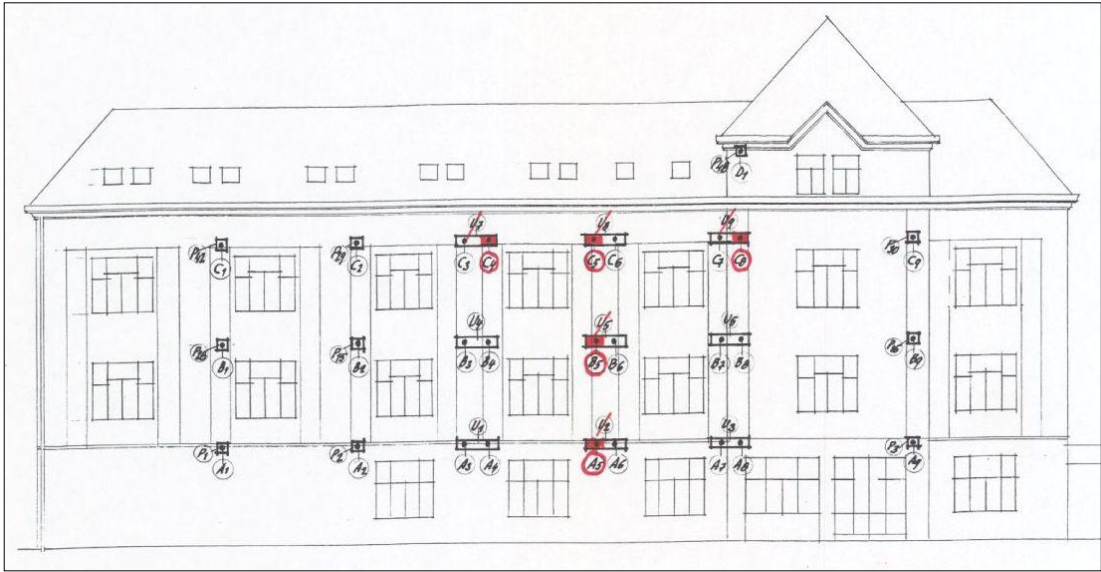
Obrázek 4.2.1-5 Nákres rozmístní předpjatých ocelových táhel v projektu statického zajištění budovy. Červeně jsou označena táhla, která byla skutečně na budově osazena v roce 1999. [43]

V 90. letech minulého století došlo k posledním stavebním úpravám budovy. V letech 1994-1995 byla ve 4. NP zbudována půdní vestavba. V této době se také uvažovalo nad megalomanskou přístavbou investiční banky, která by zaplnila celý dvůr soudu. Od velkého projektu však bylo upuštěno. V roce 1997 se ale začala budovat relativně menší přístavba na severozápadní straně objektu, která měla poskytnout další prostory soudu, ale také sídlo Investiční bance. Tato přístavba, založená na téměř šestimetrové milánské stěně a na pilotových základech, nebyla nikdy dokončena, dosud stojí nezastřešena pouze v hrubé stavbě a zapříčinila nejzávažnější poruchy staré budovy. Již v roce 1997 došlo při provádění podzemní stěny nově budované přístavby k výraznému poklesu části budovy ze 40. let, což se projevilo vytržením nosných průvlaků v chodbě 2. a 3. NP hlavní budovy z obvodové zdi o 10-50 mm. V roce 1999 byl zaměřen odklon v místě největšího poklesu obvodové zdi v západní části objektu 11 cm na výšku 12 m, což představovalo  $9 \times 10^{-3}$  rad. Byl vypracován rozsáhlý projekt statického zajištění budovy, který byl však přepracován na provizorní statické zabezpečení. Z původního navrženého počtu 32 předepjatých táhel, byly v provizorním režimu osazeny v roce 1999 pouze 5 předepjatých táhel. U severní zdi přístavby ze 40. let byla zhotovena z vnitřní strany základů železobetonová manžeta podpíraná 10 mikropilotami. [24] [43] [44]

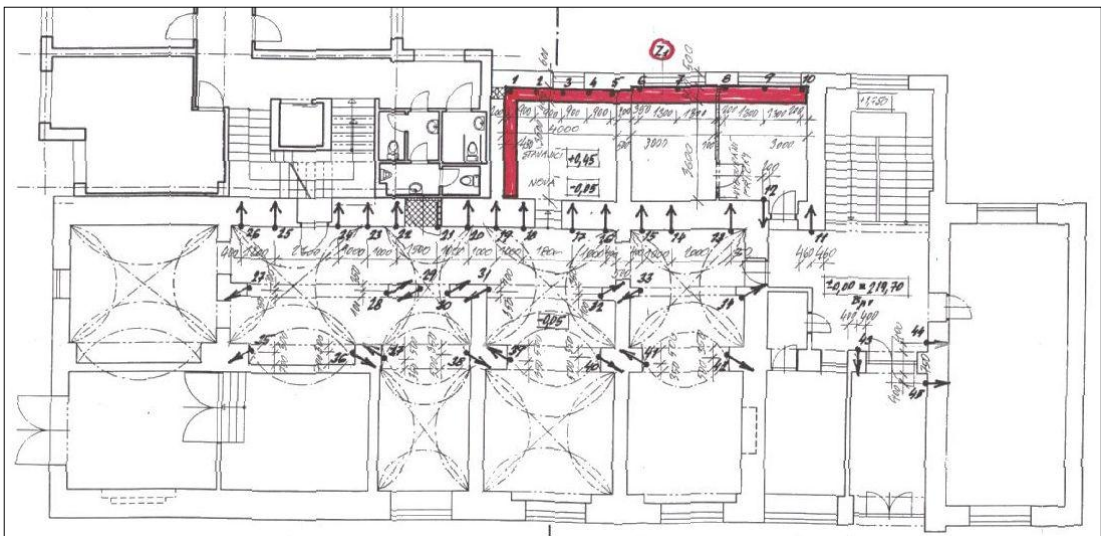
Obrázek 4.2.1-6 Nákres půdorysu 1. NP budovy se zakreslením železobetonové manžety s 10 pilotami zbudované z vnitřní strany základů v části budovy ze 40. let. [43]

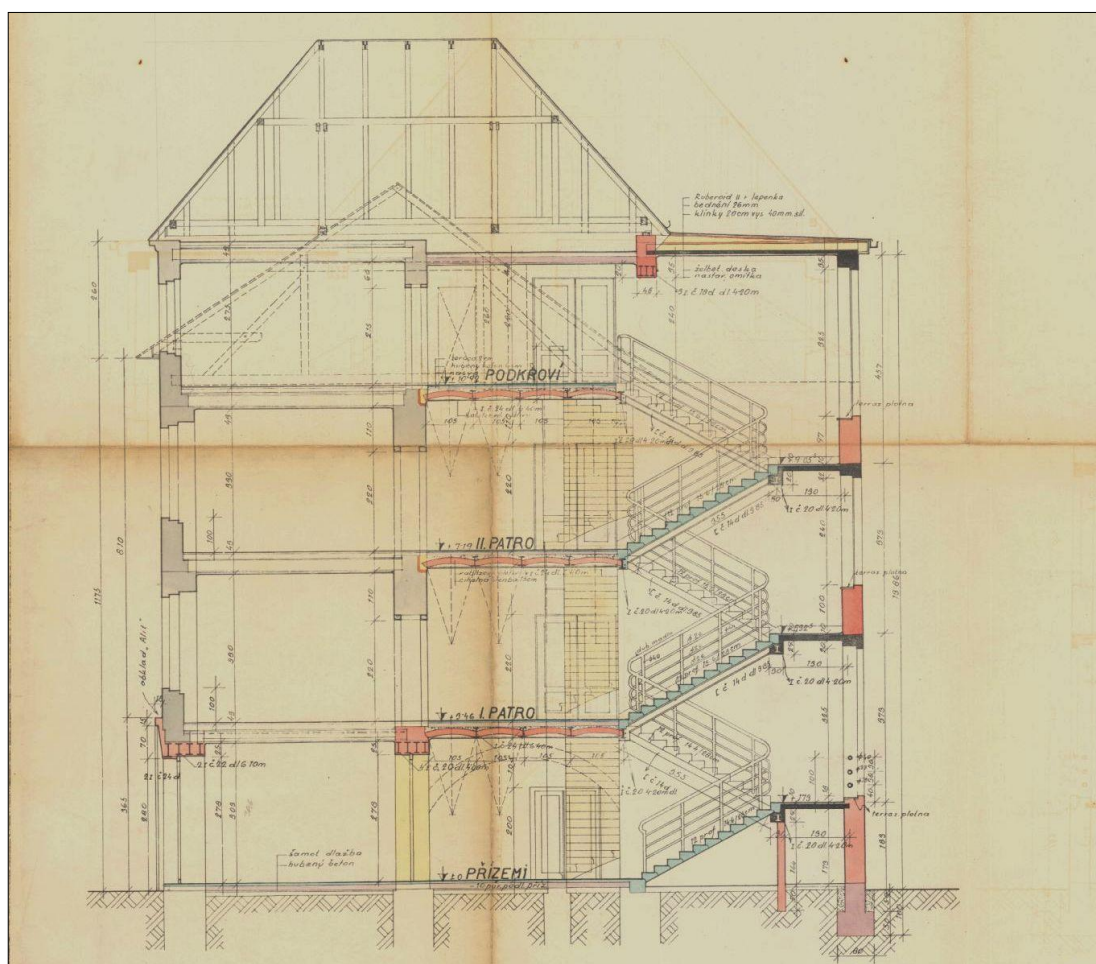
Obrázek 4.2.3-1 Originální výkresová dokumentace přístavby soudní budovy z roku 1940. Nově zabudované nosné konstrukce jsou vyznačeny červenou (schodiště černou a modrou) barvou. Dobře patrný je návrh zhotovení cihelných kleneb do ocelových I profilů v prostoru schodiště. [43]

Dochovaná projektová dokumentace ze stavebních úprav v období 1939-1941 ukazuje na příčném řezu budovy, že stropní konstrukce ve schodišťovém prostoru budovy byla navržena jako cihelná klenba do ocelových I profilů. Zda byla tato konstrukce takto skutečně vytvořena, či nikoli, se bohužel během prohlídky objektu nepodařilo zjistit. [43]

Nutné ověření vodorovných konstrukcí ve schodišťovém prostoru. Podle původní dokumentace by měly být tyto konstrukce vytvořeny cihelnými klenbami do ocelových I profilů. Navrhuje se provést sondy ze spodního líce konstrukce, vždy jedna sonda v jednom podlaží.

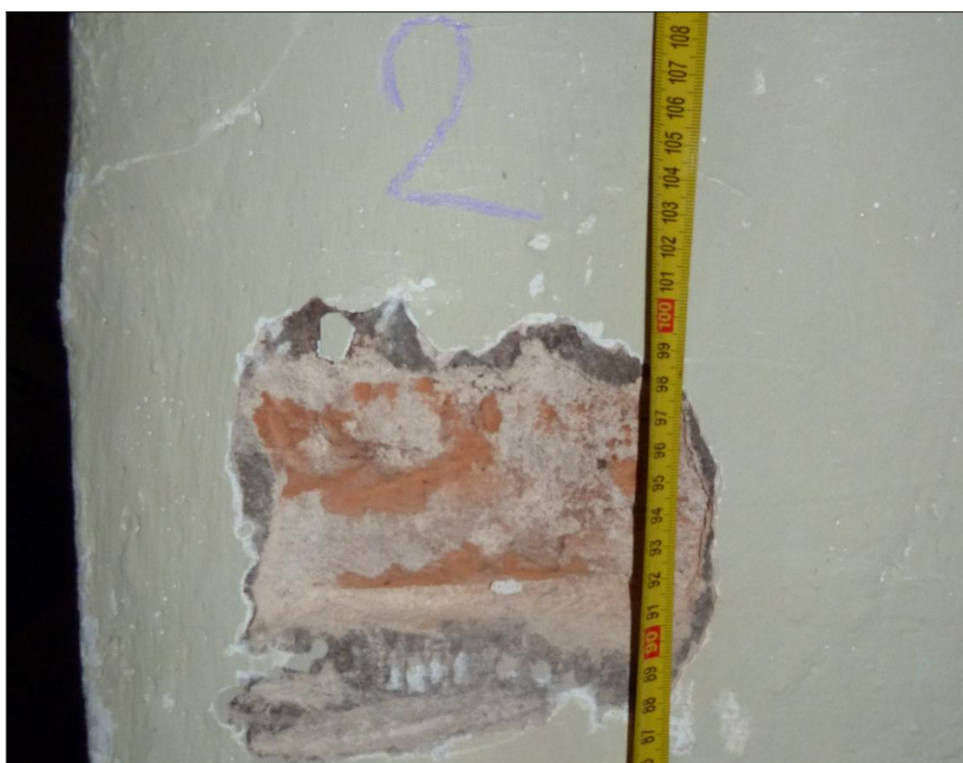
*Obrázek 4.4.1-1 Sonda S2 v 1. NP v místě klenebního pilíře na rozhraní dvou materiálů – pískovcových kvádrů a pálených cihel. Svinovací metr ukazuje rozhraní těchto materiálů ve výšce od úrovně podlahy. [41]*

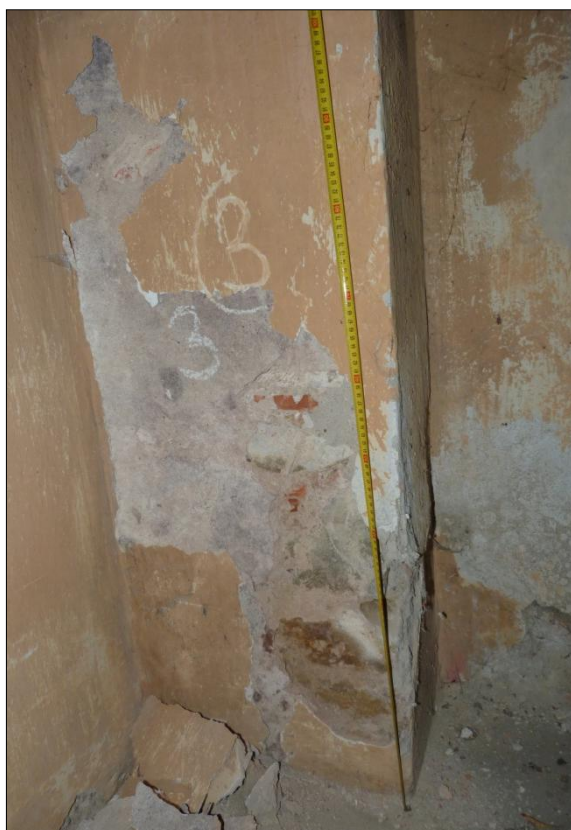
*Obrázek 4.4.1-2*

*Obrázek 4.4.1-2 Sonda S3 v 1.NP v místě kleneb. pilíře začleněného v obvodové nosné stěně, kde nebyly zjištěny pískovcové kvádry, ale smíšené zdivo. [41]*

Sonda S3 byla zhotovena v klenebním pilíři, který je zabudován v obvodové nosné stěně. Zde bylo zjištěno smíšené zdivo, tedy zdivo z cihelných prvků a z kamene. Bylo tedy zjištěno, že klenební pilíře byly vyžděny z pískovcových kvádrů pouze uvnitř dispozice (střední pilíře), kdežto v obvodovém zdivu byly pilíře zhotoveny ze smíšeného zdiva.

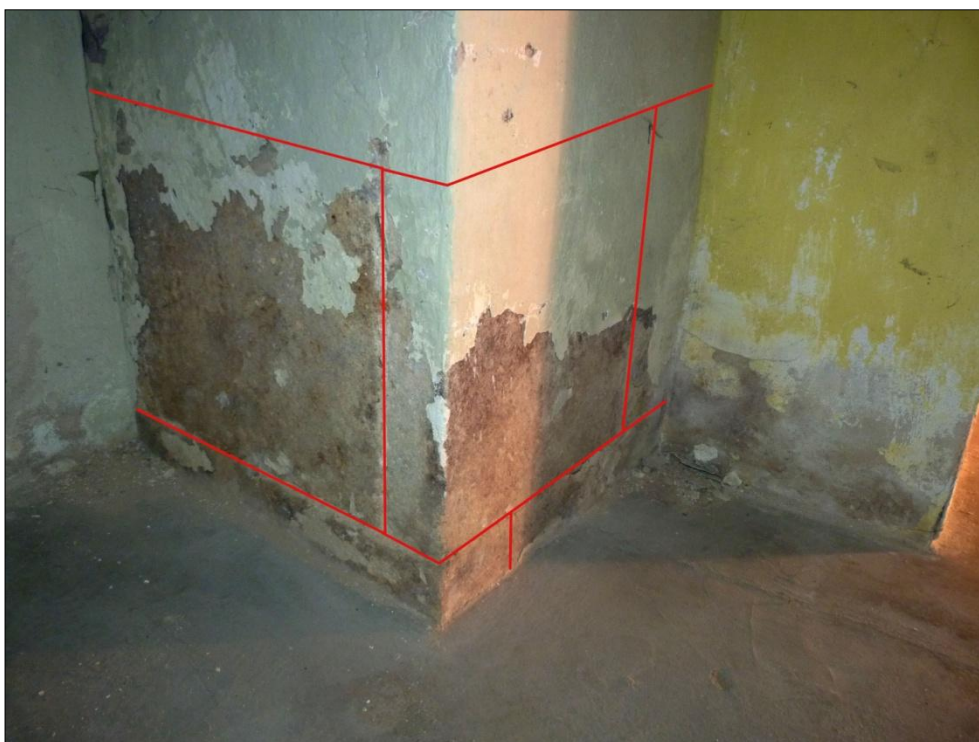
Co nás ještě zaujalo na středních pilířích, byl tvar a zasazení kamenných bloků do konstrukce pilíře. Kvádry měly rozměry cca 400x500 mm a tloušťku pouze od 100 do 200 mm. To by nebylo až tak zajímavé, kdyby největší plocha kvádrů tvořila ložnou spáru, ale pilíře byly vyždívány kvádry v několika vrstvách na výšku a jsou jen velmi málo převázány.

*Obrázek 4.4.1-4 Klenební pilíř uvnitř dispozice s vyznačenými tvary pískovcových kvádrů [41]*

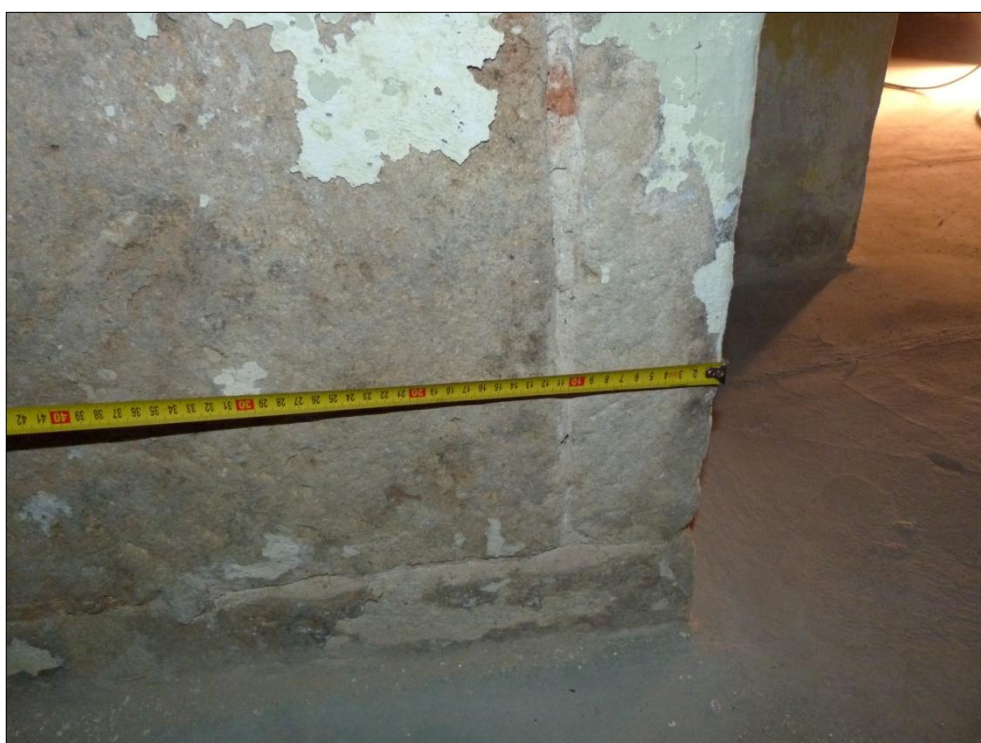
*Obrázek 4.4.1-5 Detail precizně opracovaných pískovcových kvádrů na klenebním pilíři uvnitř dispozice 1.NP [41]*

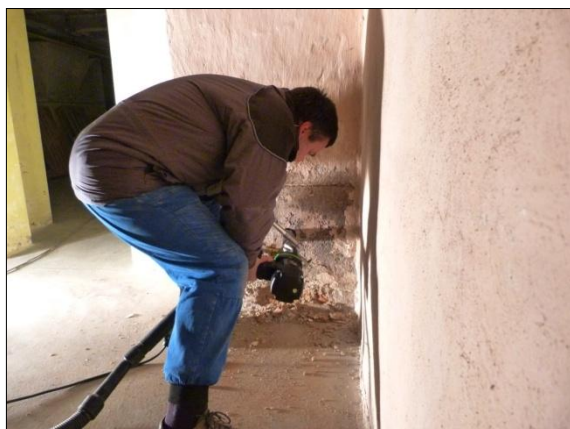
Obrázek 4.4.2-1

V rámci předběžného průzkumu byl proveden jeden jádrový vývrt V1 o průměru 50 mm, který byl použit i jako sonda skladby zdiva S1. Bylo totiž nutné ověřit zásadní otázku – jestli ploché pískovcové kvádry nejsou jen pohledové a jestli vnitřní část pilíře není vyzděna z jiného materiálu. Zvolen byl jádrový vývrt průměru 50 mm, odebraný z pilíře ve výšce přibližně 350 mm od úrovně podlahy. Vrtalo se vzduchem chlazenou jádrovou vrtačkou bez kotvení.

*Obrázek 4.4.2-1 Provádění jádrového vývrtu V1 v pískovcovém klenebním pilíři [41]*

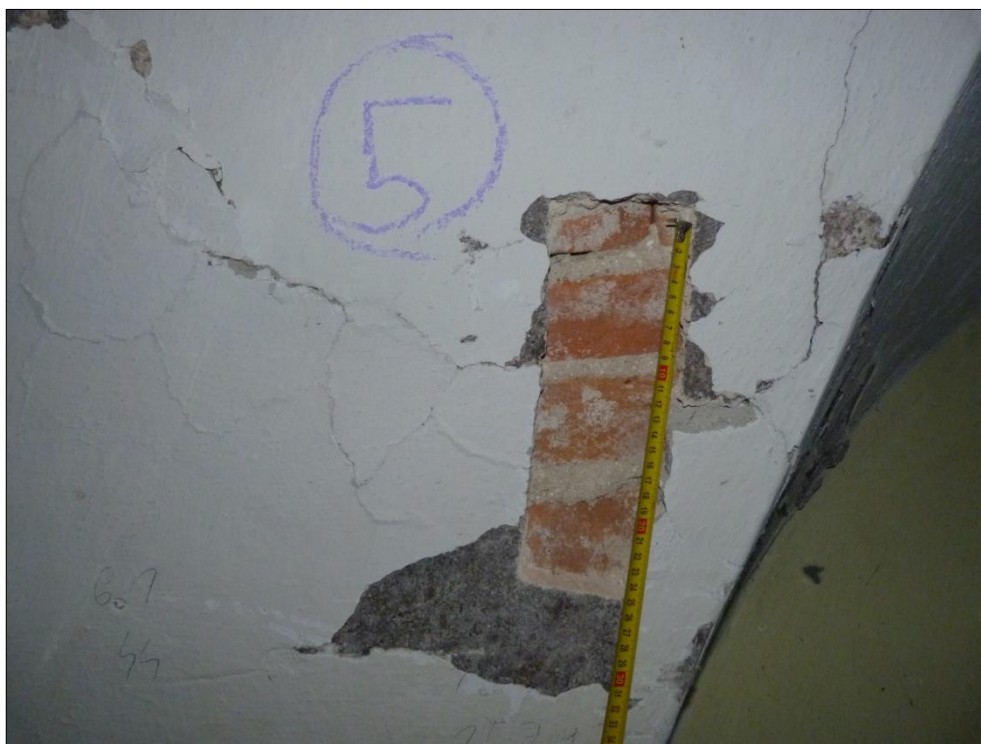
Sondy vodorovných konstrukcí byly provedeny dvě. První s názvem S5 byla provedena sekáním v místě klenby. Tím bylo určeno, že je klenba vyzděna výhradně cihelnými prvky.

*Obrázek 4.4.3-1 Sekaná sonda S5 na křížové klenbě nad 1. NP. Zdivo je z plných pálených cihel zděných na vápennou maltu [41]*

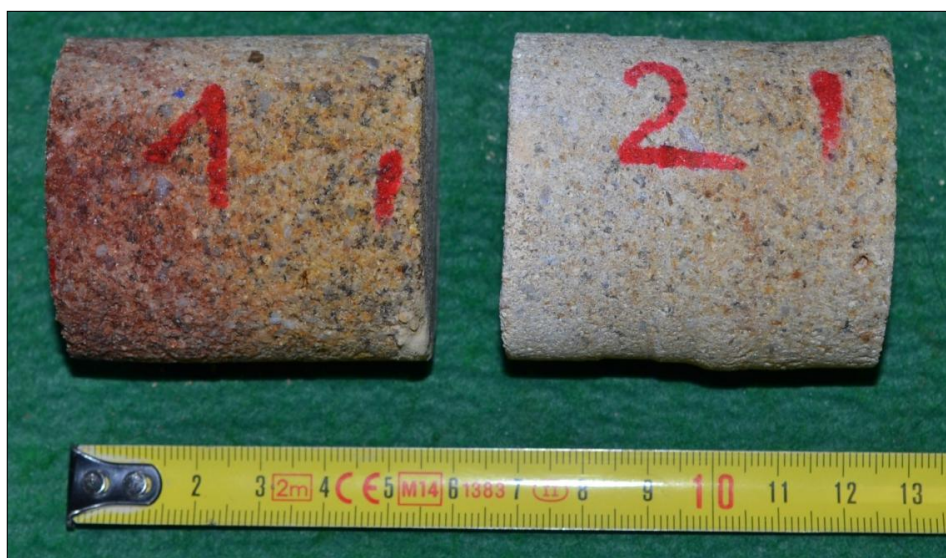
Obrázek 4.5-1 Zkušební tělesa T1 a T2, která byla zhotovena z jádrového vývrtu pískovcového klenbového pilíře [42]
