# HODNOCENÍ HISTORICKÉ BUDOVY PŘED MODERNIZACÍ

ASSESSMENT OF HISTORICAL BUILDING BEFORE MODERNIZATION

BAKALÁŘSKÁ PRÁCE  
BACHELOR'S THESIS

Stavbou pro provedení předběžného průzkumu a zhodnocení je historická budova bývalého soudu ve Zlíně, která vznikla adaptací původní budovy panského pivovaru. Jedná se tedy o druhý nejstarší stojící dům v historickém jádru krajského města Zlína hned po zlínském zámku. [21]

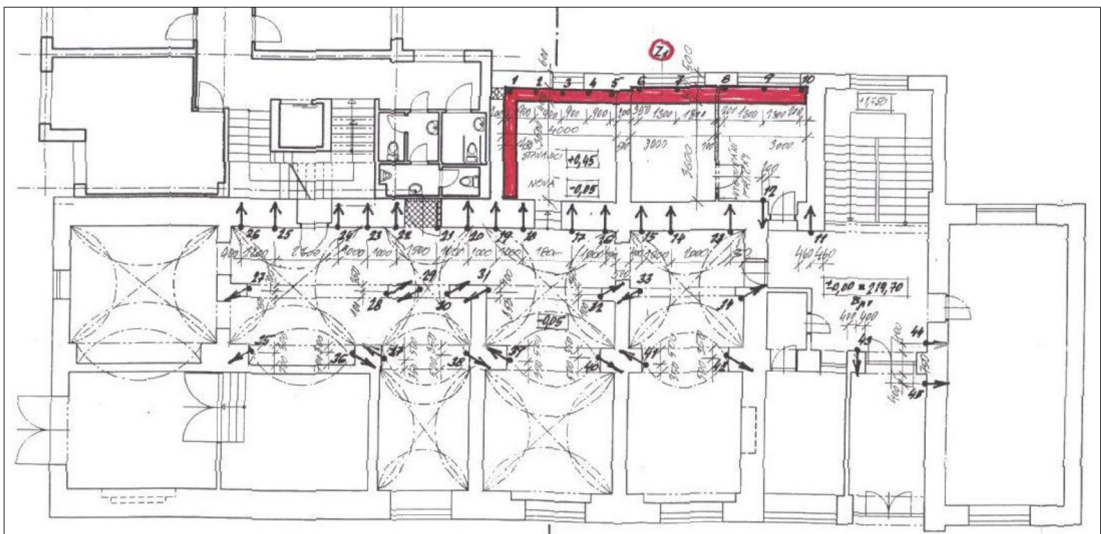
Obrázek 4.2.1-6 Nákres půdorysu 1. NP budovy se zakreslením železobetonové manžety s 10 pilotami zbudované z vnitřní strany základů v části budovy ze 40. let. [43]

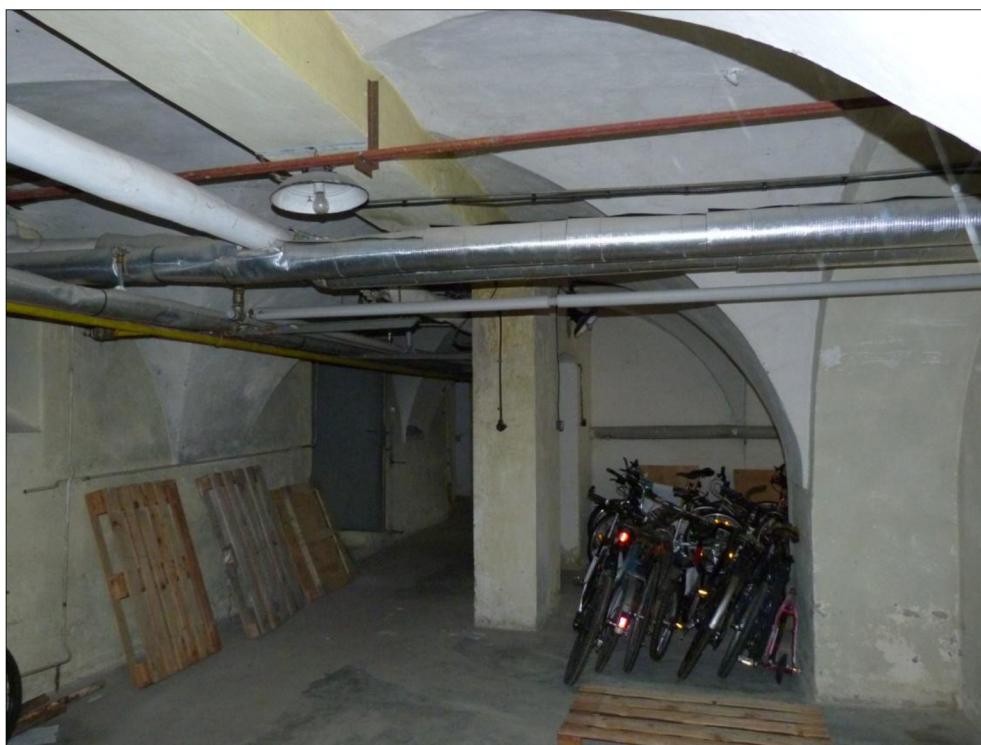
*Obrázek 4.2.2-2 1. NP s původními křížovými klenbami doplněnými příčkami a nosnými zdmi s překlady ve vrcholu kleneb, které pomáhají přenést zatížení nosných stěn budovy vystavěných na klenbách v letech 1921-1922 [41]*

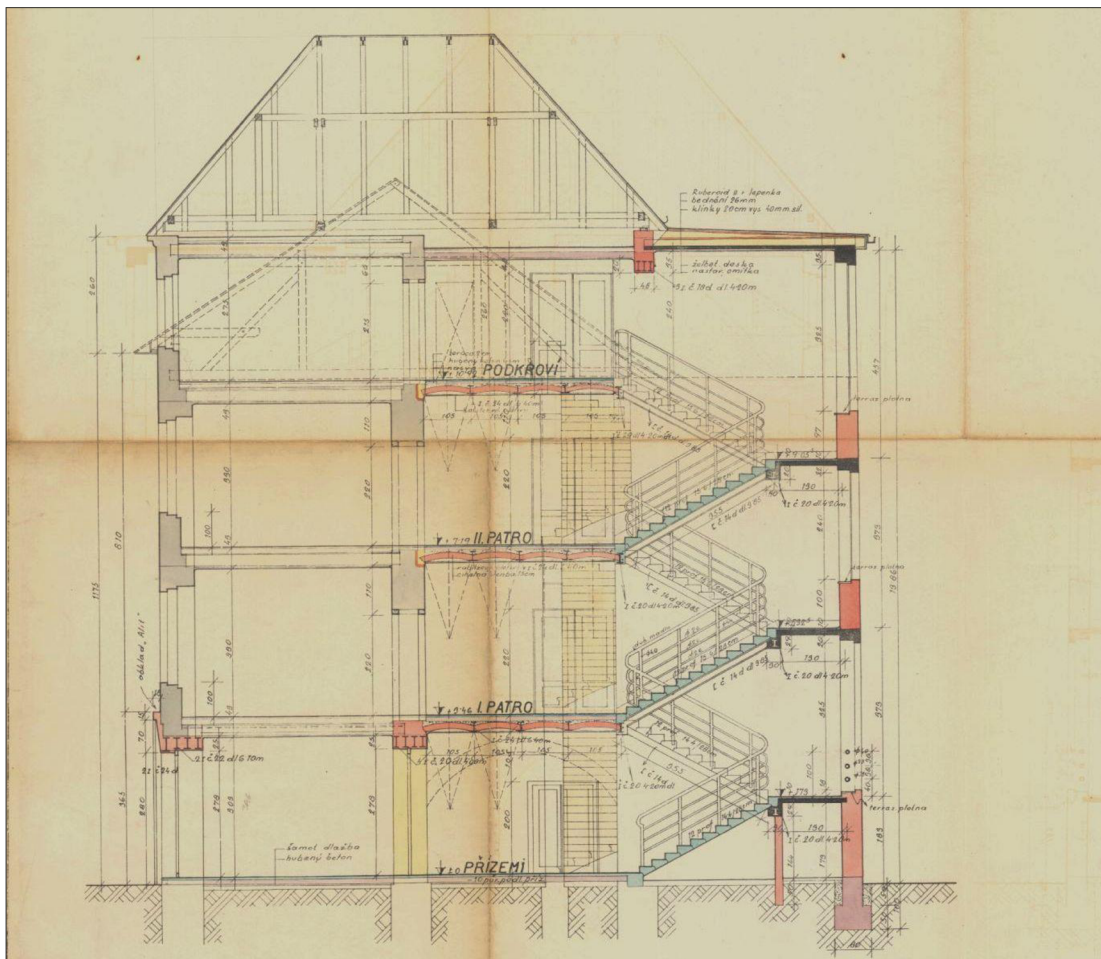
Obrázek 4.2.3-1 Originální výkresová dokumentace přístavby soudní budovy z roku 1940. Nově zabudované nosné konstrukce jsou vyznačeny červenou (schodiště černou a modrou) barvou. Dobře patrný je návrh zhotovení cihelných kleneb do ocelových I profilů v prostoru schodiště. [43]

Dochovaná projektová dokumentace ze stavebních úprav v období 1939-1941 ukazuje na příčném řezu budovy, že stropní konstrukce ve schodišťovém prostoru budovy byla navržena jako cihelná klenba do ocelových I profilů. Zda byla tato konstrukce takto skutečně vytvořena, či nikoli, se bohužel během prohlídky objektu nepodařilo zjistit. [43]

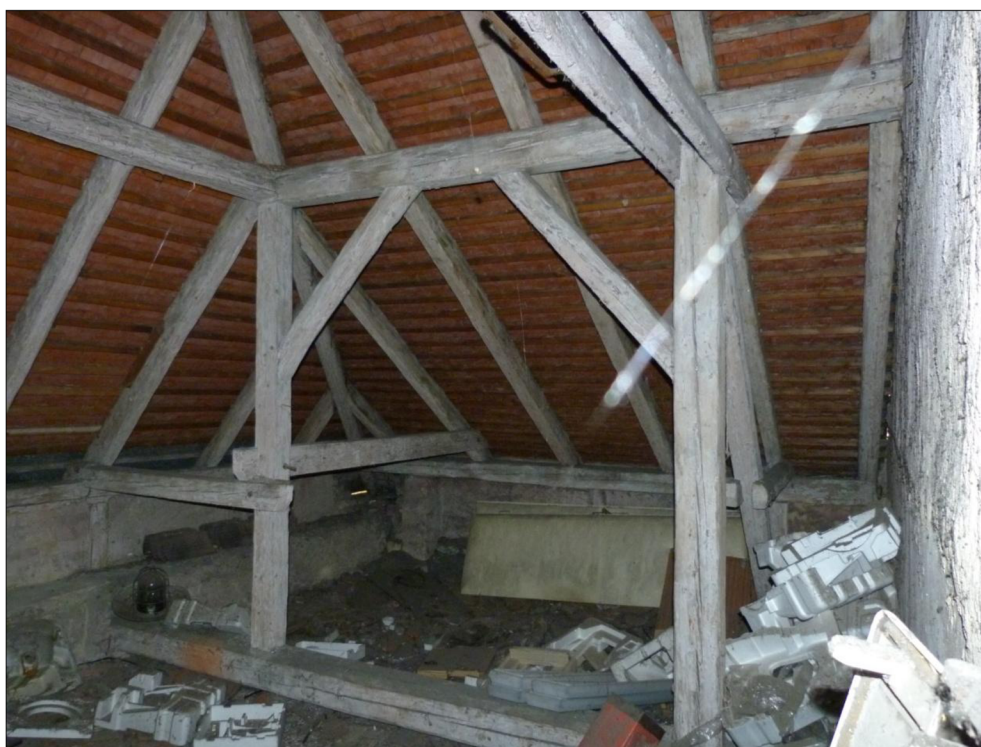
*Obrázek 4.2.3-2 Jediná část objektu (východní část), kde nebyla vybudována půdní vestavba a kde je dobře patrná konstrukce krovu [41]*

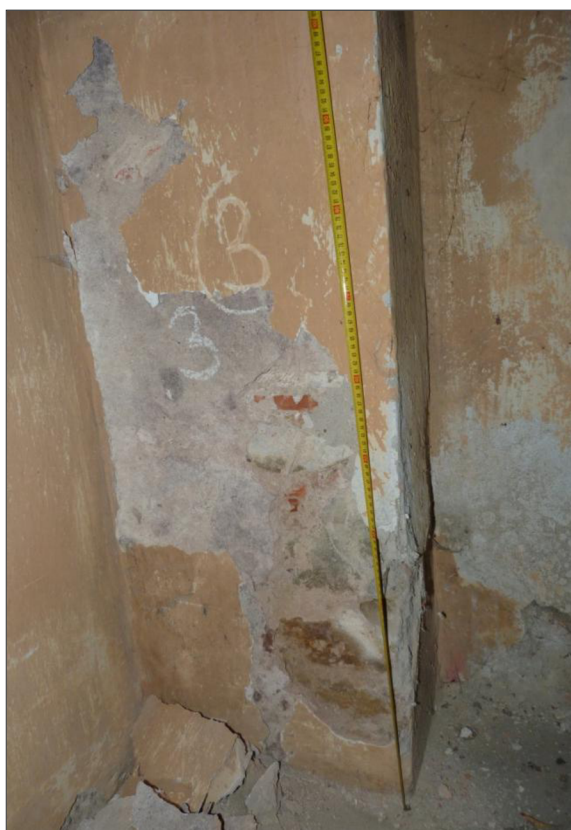
*Obrázek 4.4.1-2*

*Obrázek 4.4.1-2 Sonda S3 v 1.NP v místě kleneb. pilíře začleněného v obvodové nosné stěně, kde nebyly zjištěny pískovcové kvádry, ale smíšené zdivo. [41]*

Sonda S3 byla zhotovena v klenebním pilíři, který je zabudován v obvodové nosné stěně. Zde bylo zjištěno smíšené zdivo, tedy zdivo z cihelných prvků a z kamene. Bylo tedy zjištěno, že klenební pilíře byly vyžděny z pískovcových kvádrů pouze uvnitř dispozice (střední pilíře), kdežto v obvodovém zdivu byly pilíře zhotoveny ze smíšeného zdiva.

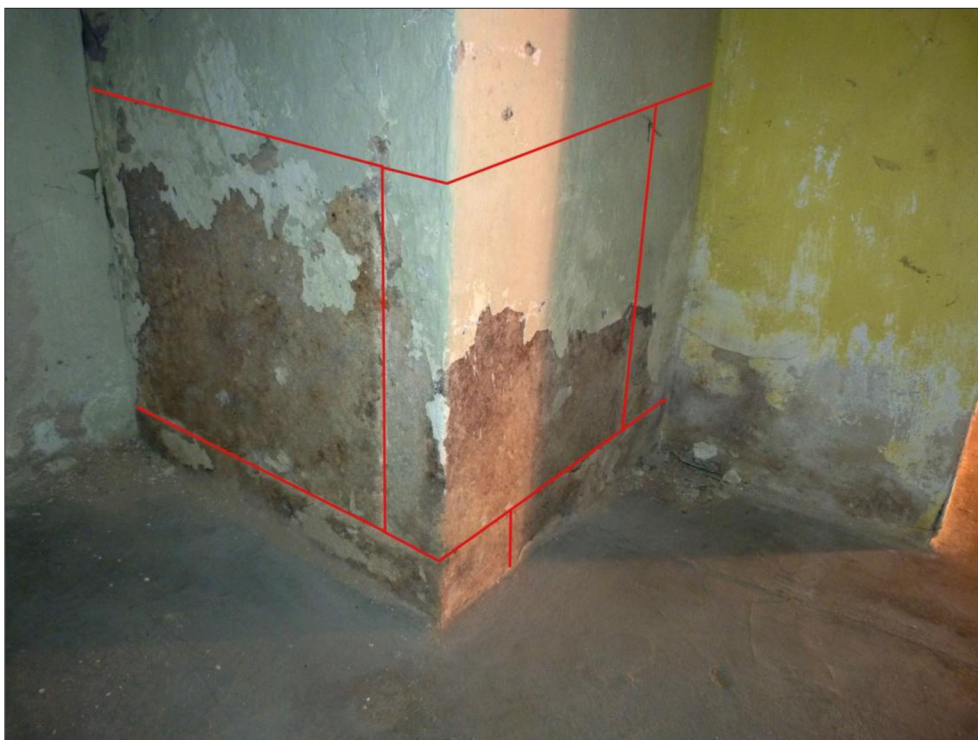
Co nás ještě zaujalo na středních pilířích, byl tvar a zasazení kamenných bloků do konstrukce pilíře. Kvádry měly rozměry cca 400x500 mm a tloušťku pouze od 100 do 200 mm. To by nebylo až tak zajímavé, kdyby největší plocha kvádrů tvořila ložnou spáru, ale pilíře byly vyždívány kvádry v několika vrstvách na výšku a jsou jen velmi málo převázány.

*Obrázek 4.4.1-4 Klenební pilíř uvnitř dispozice s vyznačenými tvary pískovcových kvádrů [41]*

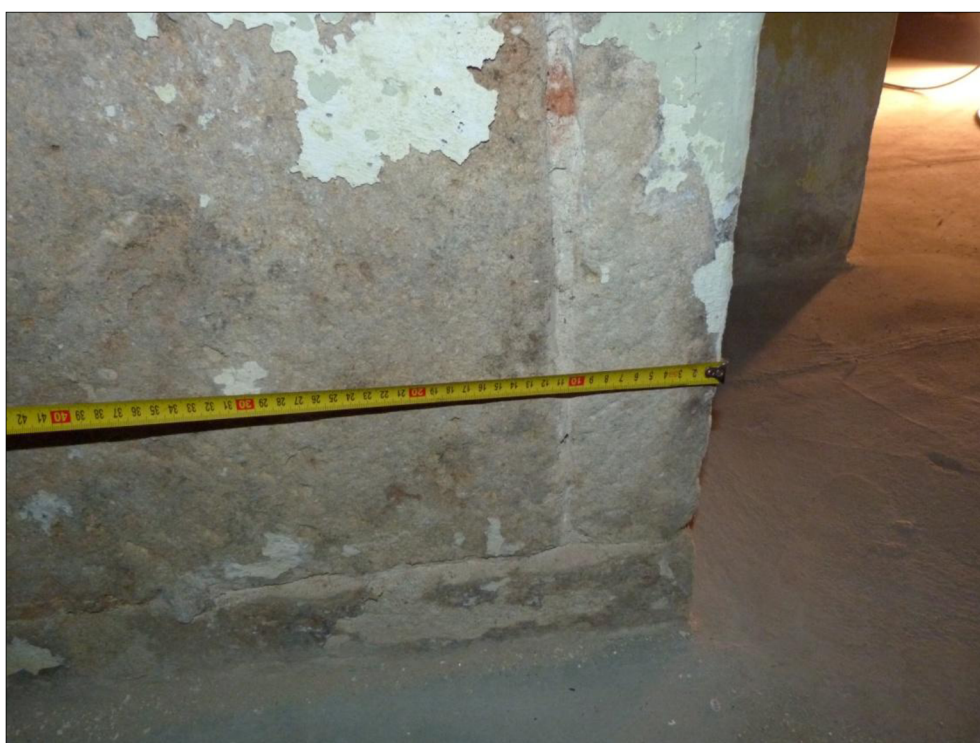
*Obrázek 4.4.1-5 Detail precizně opracovaných pískovcových kvádrů na klenebním pilíři uvnitř dispozice 1.NP [41]*

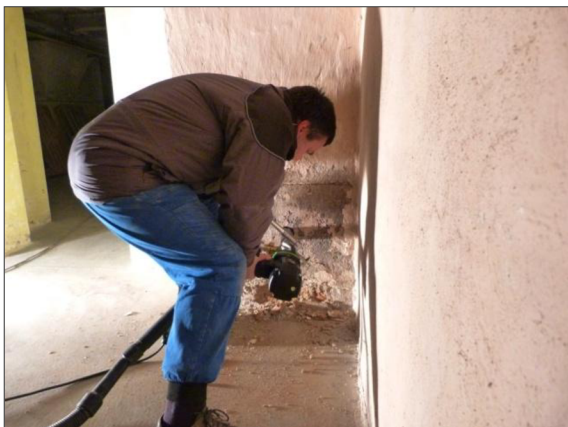
Obrázek 4.4.2-1

V rámci předběžného průzkumu byl proveden jeden jádrový vývrt V1 o průměru 50 mm, který byl použit i jako sonda skladby zdiva S1. Bylo totiž nutné ověřit zásadní otázku – jestli ploché pískovcové kvádry nejsou jen pohledové a jestli vnitřní část pilíře není vyzděna z jiného materiálu. Zvolen byl jádrový vývrt průměru 50 mm, odebraný z pilíře ve výšce přibližně 350 mm od úrovně podlahy. Vrtalo se vzduchem chlazenou jádrovou vrtačkou bez kotvení.

*Obrázek 4.4.2-1 Provádění jádrového vývrtu V1 v pískovcovém klenebním pilíři [41]*

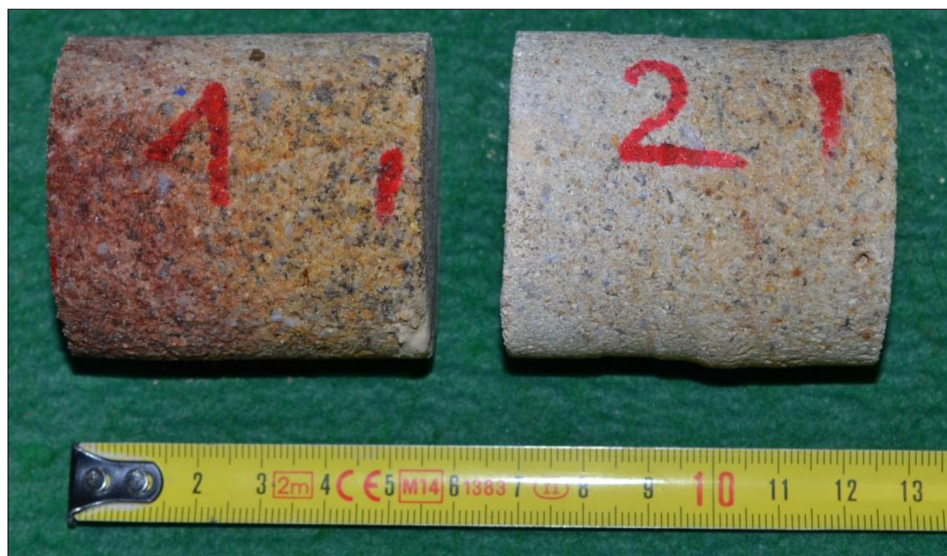
Obrázek 4.5-1 Zkušební tělesa T1 a T2, která byla zhotovena z jádrového vývrtu pískovcového klenbového pilíře [42]
