**Využití odporového stromového tomografu při posuzování bezpečnosti
vybraných stromů v lokalitě Praha-Suchdol**

Diplomová práce

Autor: Bc. Zdeněk Link

2019

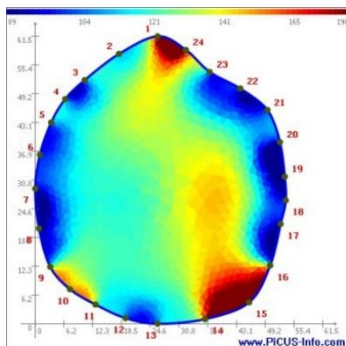
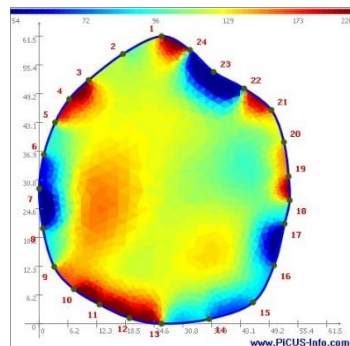
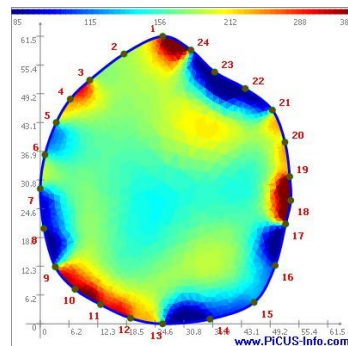
LP 1 dolní řez

Obr. č. 7: Tomogram LP1.

Obr. č. 8: Tomogram LP1.

Obr. č. 9: Tomogram LP1.

Výsledky řezu lípy inv. č.1 v dolní části vykazují v jednotlivých obdobích drobné odlišnosti. Je zde patrná změna barevné relativní škály elektrického odporu. Pravděpodobně se jedná o svalcové dřevo kmene, které s průběhem roku mění svoji vlhkost.

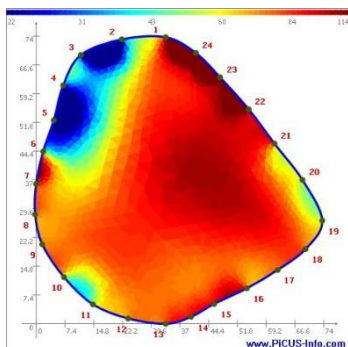
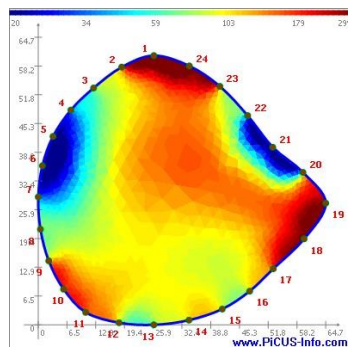
LP 5 horní řez

Obr. č. 17: Tomogram LP5.
Datum měření 29.6.2018

Obr. č. 18: Tomogram LP5.
Datum měření 11.9.2018

Výsledky měření horního řezu se vyznačují podobným charakterem struktury jádra kmene. Snímky z 1. a 3. měření lze označit za téměř totožné. Na těchto snímcích je jádro kmene vyznačeno rudým středem s červenými okraji. Okrajové části kmene značí "bulky na kmeni", které jsou znázorněny buď rudou barvou, jenž jsou zaschlé, či tmavě modrou, které jsou porostlé výmladky. V případě 2. měření se pravděpodobně projevil vliv koruny tvaru "U", ve kterém se zadržuje srážková voda a tím dochází ke zvýšení obsahu vody v jádru kmene, což potvrzují i data z meteorologické stanice ČZU z týdne před počátkem 2. série měření.

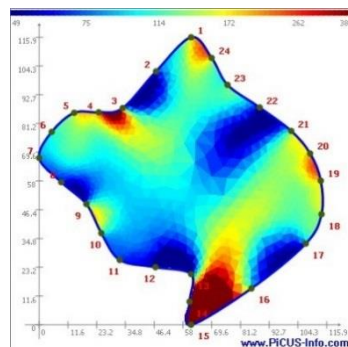
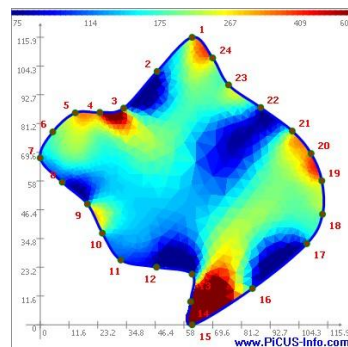
Výsledky měření dolního řezu lípy inv. č. 7 vykazují opět velmi podobný charakter. Na těchto snímcích můžeme sledovat postupné vysychání jádra kmene v průběhu roku. Tmavě modré oblasti po krajích kmene značí soustředování nasycenosti vláken k místům, která jsou porostlá výmladky. Kruh nacházející se v horní části snímků, postupně se zbarvující, značí už dříve zmíněný střed jádra kmene, které během sledovaného období zřejmě postupně vysychalo. Se vší pravděpodobností v tomto řezu nevykazuje zkoumaný jedinec žádný defekt.

Obr. č. 25: Tomogram LP7.
Datum měření 12.9.2018

Obr. č. 26: Tomogram LP7.
Datum měření 26.11.

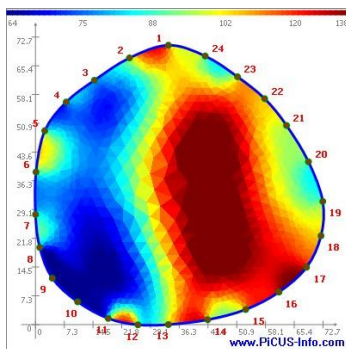
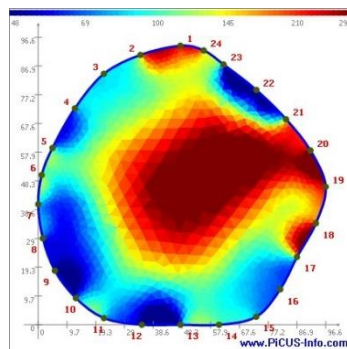
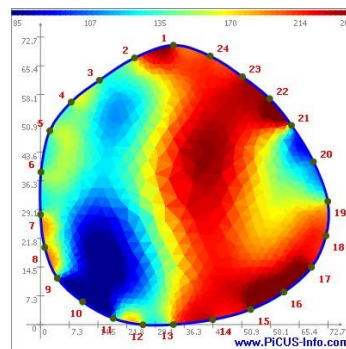
LP 31 dolní řez

Obr. č. 29: Tomogram LP31.
Datum měření 2.7.2018

Obr. č. 30: Tomogram LP31.
Datum měření 12.9.2018

Obr. č. 31: Tomogram LP31.
Datum měření 28.11.2018

Výsledky dolního řezu lípy inv. č. 31 vykazují značné odlišnosti. Vodivost kmene má v průběhu roku snižující se tendenci. Oblast s vysokým elektrickým odporem (červená) má ve všech měřeních obdobný průběh. Jedná se zejména o její horní část. Ta by mohla značit dutinu menšího rozsahu a okolní mrtvé dřevo. Tento stav je dobře viditelný i na sonickém snímku. Naopak levá část snímku pravděpodobně ukazuje na možnou akumulaci vody do rozvíjející se měkké hniloby.

Tato hniloba postupně s vegetačním obdobím ztrácí svoji vlhkost, a proto se v posledním měření ukazuje v menším rozsahu.

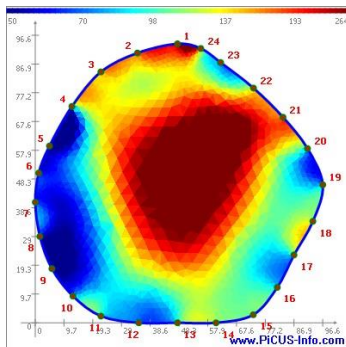
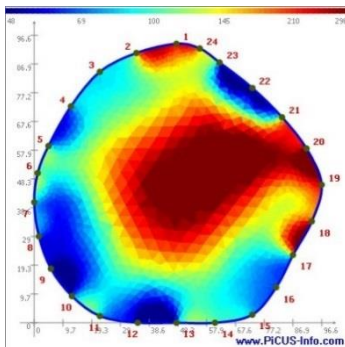
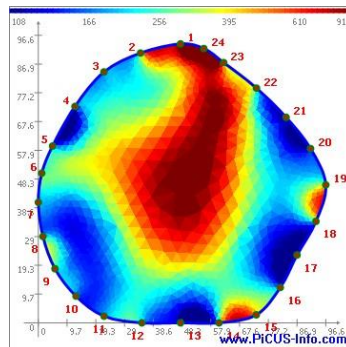
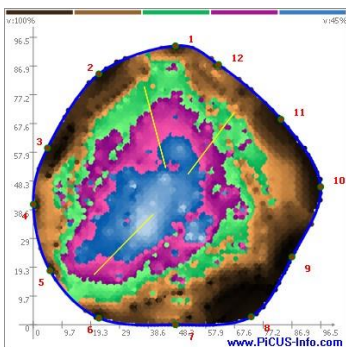
LP 31 horní řez

Obr. č. 32: Tomogram LP31.
Datum měření 2.7.2018

Obr. č. 33: Tomogram LP31.
Datum měření 12.9.2018

Obr. č. 34: Tomogram LP31.
Datum měření 28.11.2018

Obr. č. 35: Sonický tomogram LP31. Datum měření 2.7.2018.
Zdroj: Martin Škoda

Výstupy z horního řezu značí rozsáhlou oblast mrtvého dřeva uvnitř stromu či dokonce dutinu (červená oblast) a okolní oblast suchého dřeva (žlutá oblast). Je možné, že suché dřevo přechází až do světle modré oblasti. V průběhu roku zde nedochází k zásadním změnám, pouze jde o drobné zmenšení červené oblasti. Tento jev nám značí, že dutina nemusí být

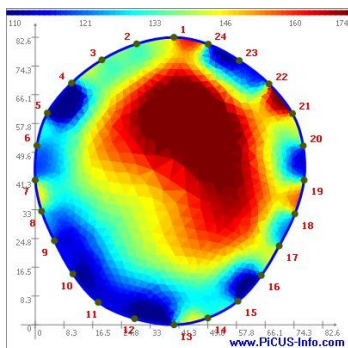
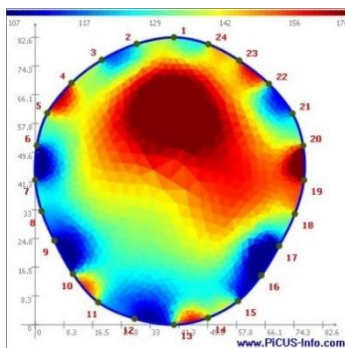
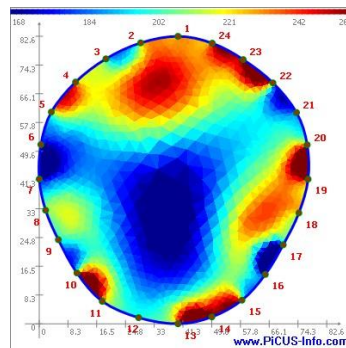
LP 39 dolní řez

Obr. č. 37: Tomogram LP39.

Obr. č. 38: Tomogram LP39.

Obr. č. 39: Tomogram LP39.

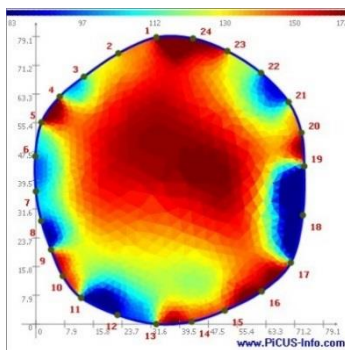
Obr. č. 41: Tomogram LP39.
Datum měření 12.9.2018

Výstupy horního řezu značí podobné výsledky jako u dolního řezu. Je zde patrné suché jádro a vlhčí běl. Ve 3. měření jde pravděpodobně o vyšší obsah vody ve kmeni či o jeho zmrznutí. Náznaky protáhlého tvaru jádra mezi body 4–5 a body 16–17 by mohly naznačovat postupné odumírání dřeva v rovině pod trhlinou tlakového větvení.

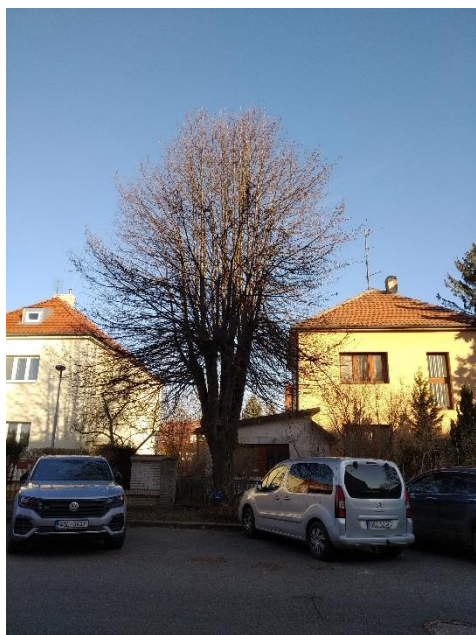
LP 41

Obr. č. 43: Lípa inv. Č. 41 v ulici K Horoměřicům.

Poslední zástupce druhu, a zároveň poslední sledovaný jedinec v ulici K Horoměřicům je lípa srdčitá inv. č. 41. Jde o dalšího jedince s historicky prováděným řezem na hlavu. V dnešní době má v oblasti horního řezu dutinu neznámých rozměrů s viditelným malým otvorem.

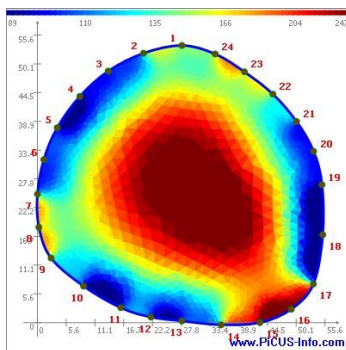
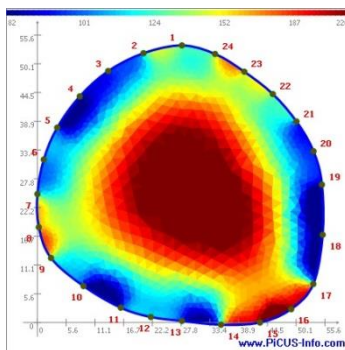
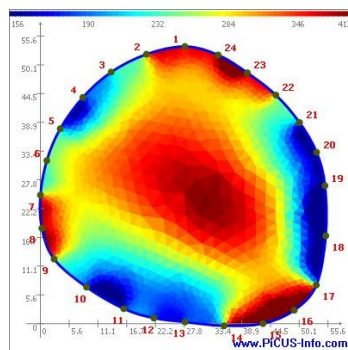
LP 41 dolní řez

Obr. č. 44: Tomogram LP41.

Obr. č. 45: Tomogram LP41.

Obr. č. 46: Tomogram LP41.

Výsledky měření lípy inv. č. 41 v dolní oblasti jsou navzájem velmi podobné, a zároveň neznají značné výkyvy ani defekty. Jedná se zde o ukázkový příklad suchého jádra a vlhké, široké běli. V zimním období měl kmen pravděpodobně vyšší vlhkost či byl výsledek mírně ovlivněn mrazovými podmínkami.

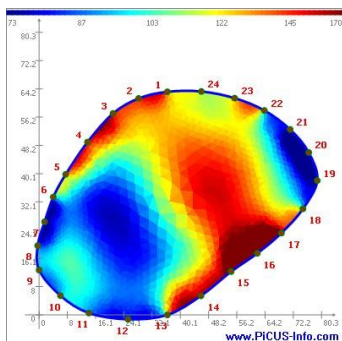
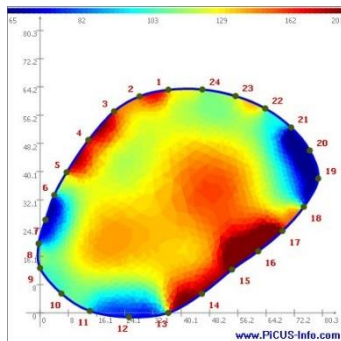
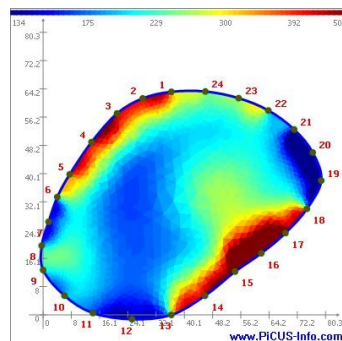
LP 41 horní řez

Obr. č. 47: Tomogram LP41.

Obr. č. 48: Tomogram LP41.

Obr. č. 49: Tomogram LP41.

Výstupy z horního řezu vykazují značné rozdíly. Na 1. snímku můžeme vidět pruh suchého dřeva jdoucí v rovině od bodu 2 do bodu 16. Tento směr je možné na reálném kmenu nalézt pomocí drobné trhliny na kmenu. V oblasti levého dolního rohu (značeno modře) dochází pravděpodobně k rozvoji hub měkkého charakteru.

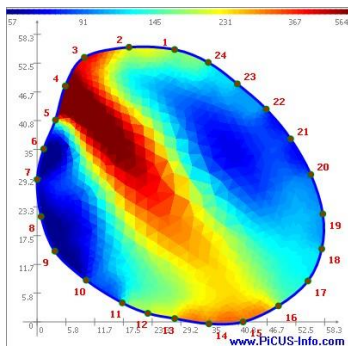
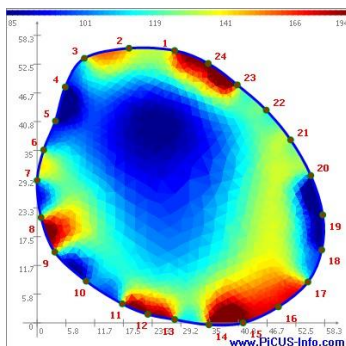
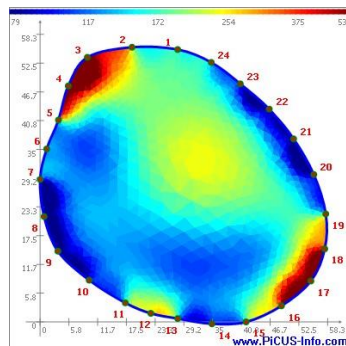
JS 252 dolní řez

Obr. č. 51: Tomogram JS252.
Datum měření 2.7.2018

Obr. č. 52: Tomogram JS252.
Datum měření 13.9.2018

Obr. č. 53: Tomogram JS 252.
Datum měření 28.11.2018

Výsledky měření jasanu inv. č. 252 značí výrazné odlišnosti. První měření se při porovnání s ostatními výstupy jeví jako chyba měření. Jedná se o případ, kdy od bodu 4 vyběhá pruh přes celý strom jdoucí od červené až po žlutou. Tento jev nejčastěji způsobí špatně zatlučený hřebík, respektive hřebík, který je zatlučený pouze do borky stromu.

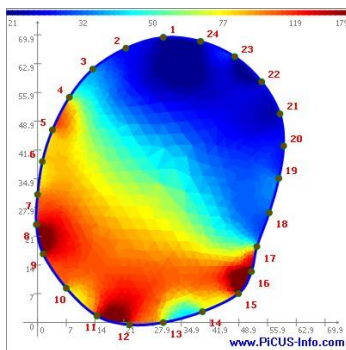
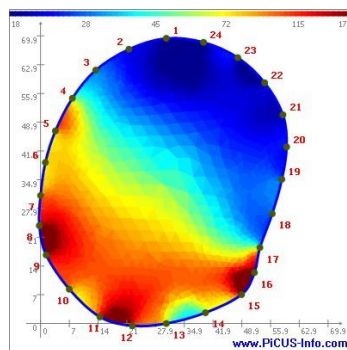
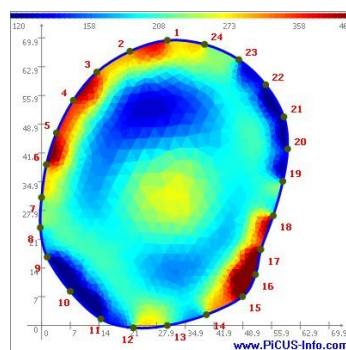
JS 252 horní řez

Obr. č. 54: Tomogram JS252.
Datum měření 2.7.2018

Obr. č. 55: Tomogram JS252.
Datum měření 13.9.2018

Obr. č. 56: Tomogram JS252.
Datum měření 28.11.2018

Výstupy z horního řezu jsou velmi podobné v období prvního a druhého měření. Tyto snímky značí v horní části vysoce vodivou hnilobu, a to nejspíše měkkého charakteru. Této domněnce nahrává i sekundární koruna tvaru “U” s odumírajícími vnitřními větvemi. Na 3. snímku nevykazuje oblast s vysokou vodivostí takového rozsahu jako na snímcích č. 54 a 55. Tento jev může být zapříčiněn mrazem, který způsobil částečnou homogenizaci jádra kmene.

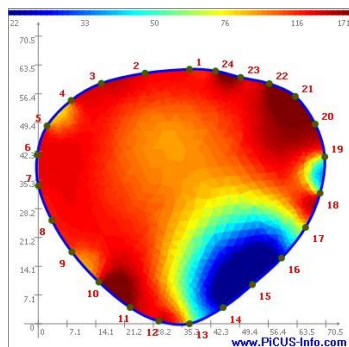
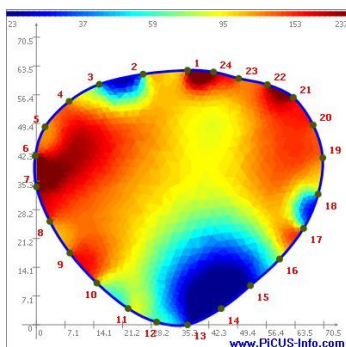
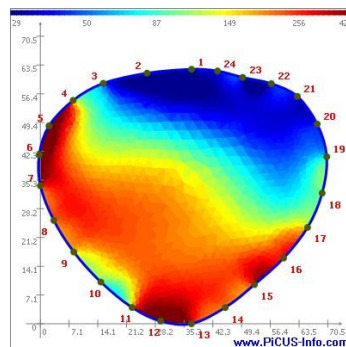
JS 256 horní řez

Obr. č. 61: Tomogram JS256.
Datum měření 2.7. 2018

Obr. č. 62: Tomogram JS256.
Datum měření 13.9.2018

Obr. č. 63: Tomogram JS256.
Datum měření 28.11.2018

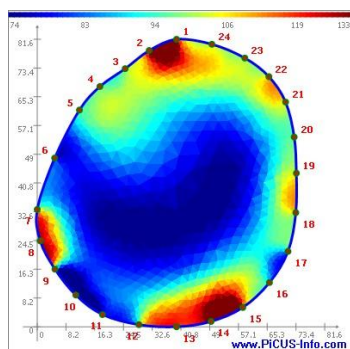
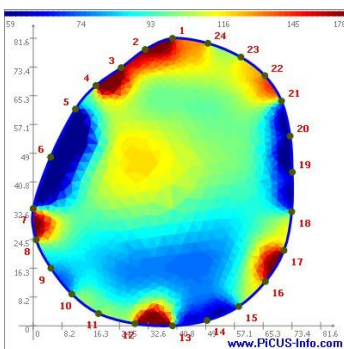
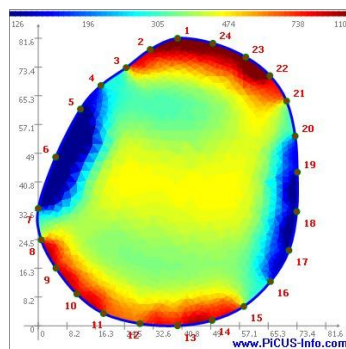
JS 260 dolní řez

Obr. č. 66: Tomogram JS260.
Datum měření 3.7.2018

Obr. č. 67: Tomogram JS260.
Datum měření 13.9.2018

Obr. č. 68: Tomogram JS260.
Datum měření 28.11.2018

Výsledky měření dolního řezu jasanu inv. č. 260 neznají zhoršený stav daného jedince. V průběhu roku však lze sledovat postupné

vysychání jádra stromu. V prvním řezu je patrné nepravé jádro zkoumaného jedince, které s průběhem roku přestává být vidět. Bělová část kmene si v průběhu roku zachovává přibližně stejnou el. vodivost.

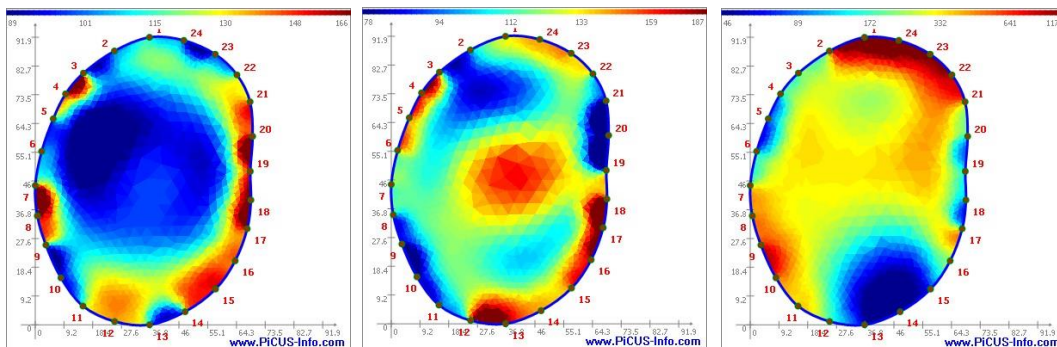
JS 260 horní řez

Obr. č. 69: Tomogram JS260.

V třetím měření již má jádro nejnižší vodivost, naopak v oblasti dutiny se nachází oblast s vysokou vodivostí. Ta by mohla znamenat defekt tvrdého typu, který se pravděpodobně ukázal díky mrazovým teplotám.

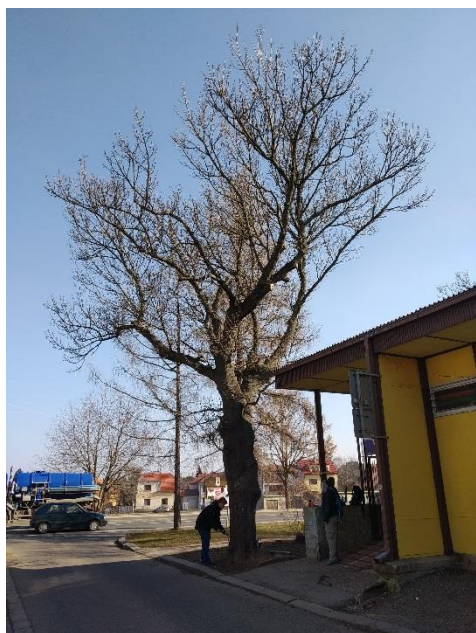
JS 262

Obr. č. 72: Jasan inv. č. 262 na Výhledském náměstí. Autor: autor práce, 2019.

mezi body 7 a 8 (resp. 13–15). V této dutině je možno v letních měsících pozorovat výskyt mravenců.

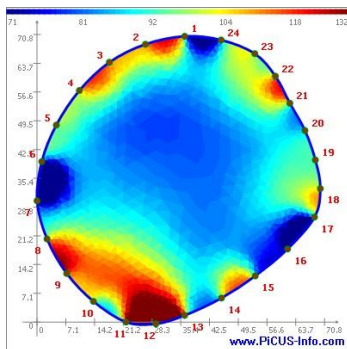
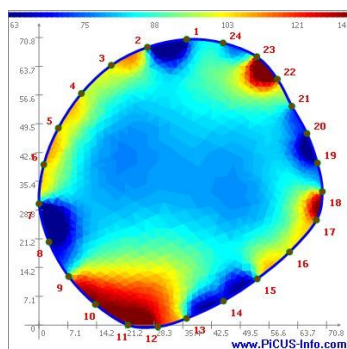
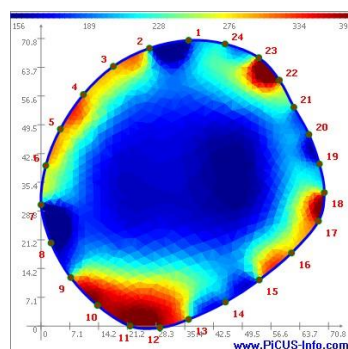
JS 262 dolní řez

Obr. č. 73: Tomogram JS262.
Datum měření 3.7.2018

Obr. č. 74: Tomogram JS262.
Datum měření 13.9.2018

Obr. č. 75: Tomogram JS262.
Datum měření 29.11.2018

Výsledky měření dolního řezu jasanu inv. č. 262 nevykazují žádné zásadní rozdíly. V průběhu roku se mírně zvyšuje vodivost kmene, zejména pak jeho jádra. V levé dolní části (značené červeně) se vyskytují zaschlé bulky na kmeni. V období 3. měření se více vykreslilo jádro kmene a vykazuje vyšší vodivost. Tento jev byl pravděpodobně opět zapříčiněn zmrznutím kmene.

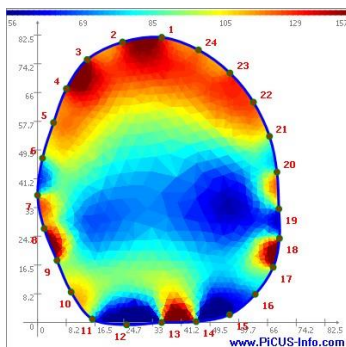
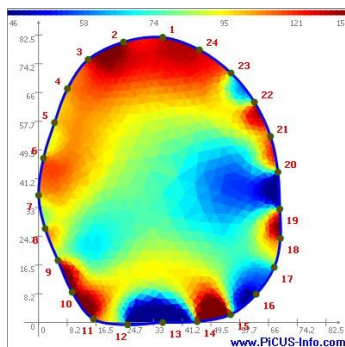
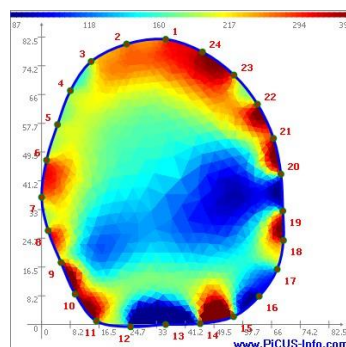
JS 262 horní řez

Obr. č. 76: Tomogram JS262.

Obr. č. 77: Tomogram JS262.

Obr. č. 78: Tomogram JS262.

Výstupy měření horního řezu jsou navzájem velmi podobné. Všechny snímky ukazují kolem bodu 14 oblast suchého dřeva. Tato oblast je viditelná i zvnějšku stromu a jedná se o dutinu, ze které v letních měsících vylézají mravenci. Modrá oblast ve středu kmene vykazuje drobné proměnlivosti. Se vši pravděpodobností se jedná o měkkou hnilobu neurčeného rozsahu s rozšiřující se tendencí. Tento fakt potvrzuje i měření sonickým tomografem.

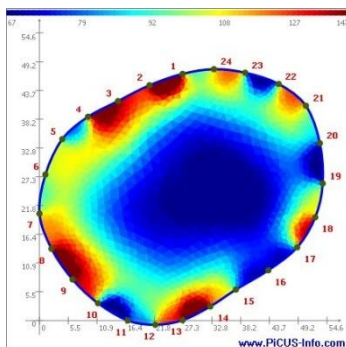
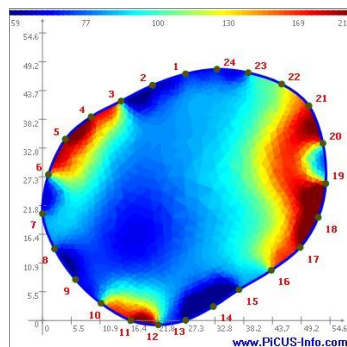
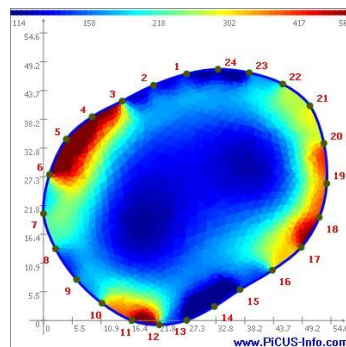
JS 263 dolní řez

Obr. č. 80: Tomogram JS263.

Obr. č. 81: Tomogram JS 263.

Obr. č. 82: Tomogram JS263.

Výsledky měření dolního řezu jasanu inv. č. 263 nevykazují v průběhu roku žádné zásadní změny. Na snímku prvního měření je možné vidět jádro kmene s vysokou vodivostí (modrá). Okolo jsou vidět drobné bulky na kmeni, některé obrostlé výmladky (zejména modrá barva po okrajích řezu v pravé části). V období druhého měření již byly tyto výmladky odřezány, proto vidíme v této části značný úbytek el. vodivosti kmene. Tento jev je pravděpodobně dán vysycháním ran po odřezaných výmladcích. Ve 3. měření se modrá oblast celkově rozšířila, patrně vlivem vyššího obsahu vody a také mrazu.

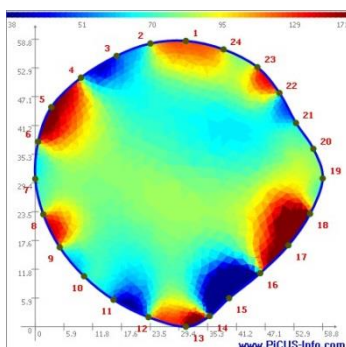
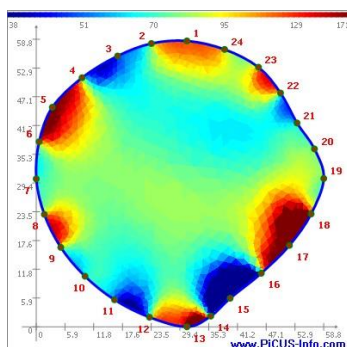
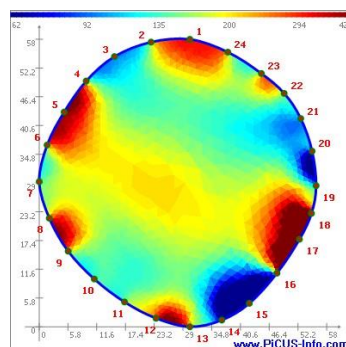
JS 263 horní řez

Obr. č. 83: Tomogram JS263.

Obr. č. 84: Tomogram JS263.

Obr. č. 85: Tomogram JS263.

obrostlé výmladky. Tento jev je způsoben akumulací vody v místech zelených výmladkových větví na kmeni.

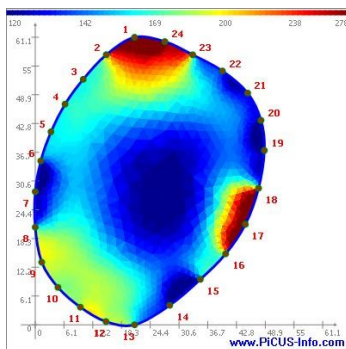
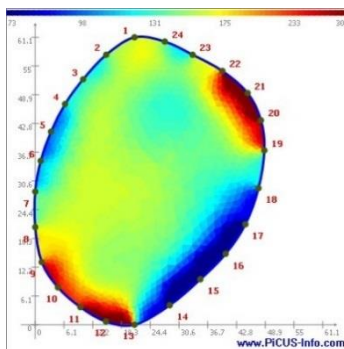
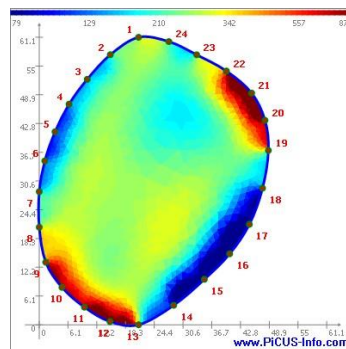
JV 129 dolní řez

Obr. č. 87: Tomogram JV129.

Obr. č. 88: Tomogram JV129.

Obr. č. 89: Tomogram JV129.

odlišný charakter, avšak jsou si navzájem velmi podobné, proto je těmto snímkům předkládána vyšší váha. Snímky neznačí defekty velkého rozsahu, pouze v horních částech snímků značí ve světle modré oblasti výskyt excentrického jádra či počínající tvrdou hnilobu kmene.

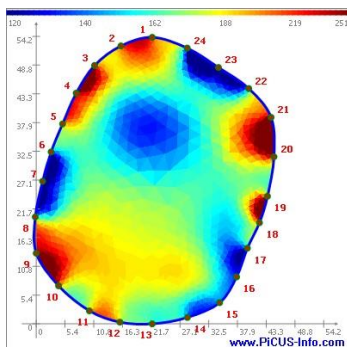
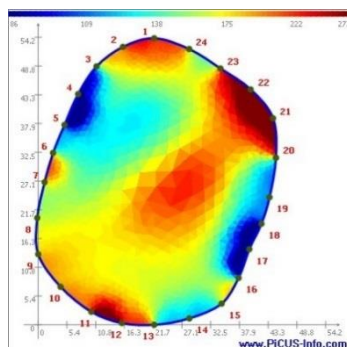
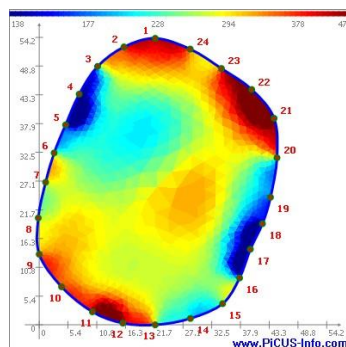
JV 129 horní řez

Obr. č. 90: Tomogram JV130.
Datum měření 28.6.2018

Obr. č. 91: Tomogram JV130.
Datum měření 12.9.2018

Obr. č. 92: Tomogram JV130.
Datum měření 26.11.2018

Výstupy měření horního řezu javoru vykazují drobné odlišnosti. V průběhu roku je pro ně specifické postupné vysychání kmene stromu. V prvním měření můžeme opět vidět vliv deště na výsledek měření, avšak v menším rozsahu než u dolního měření. Modrá oblast v horní části snímku pravděpodobně značí výskyt excentrického jádra či tvrdou hnilobu. Na dalších snímcích se toto tvrzení potvrzuje, avšak v menším rozsahu (značeno světle modrou barvou). Drobná vada kmene této velikosti nijak neohrožuje stabilitu daného jedince.

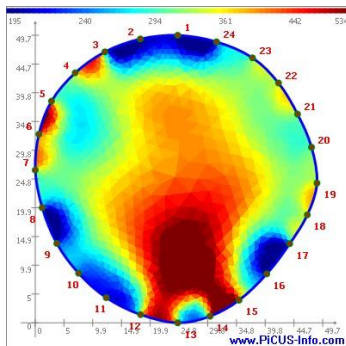
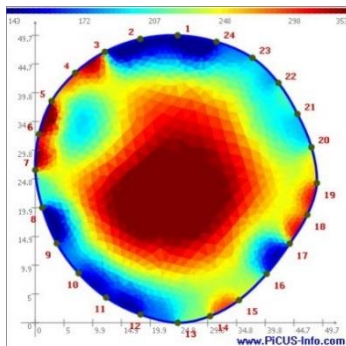
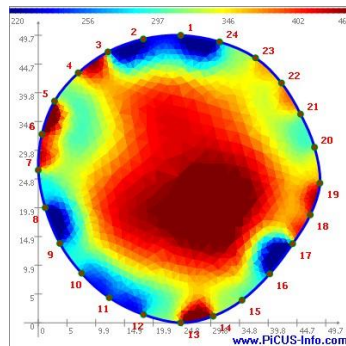
JV 130 dolní řez

Obr. č. 94: Tomogram JV130.

Obr. č. 95: Tomogram JV130.

Obr. č. 96: Tomogram JV130.

však potenciální defekt neovlivňuje stabilitu stromu. V tomto případě se také může jednat o vliv tlakového větvení. V dalších měřeních se možný defekt ukázal jako méně výrazný a tvar jádra kmene (červená) již lépe reflektuje geometrii kmene zkoumaného jedince. Celkově strom se jeví jako zdravý.

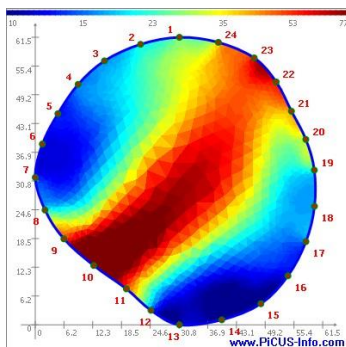
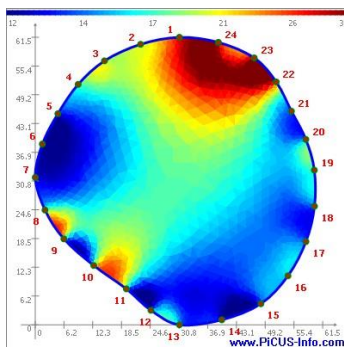
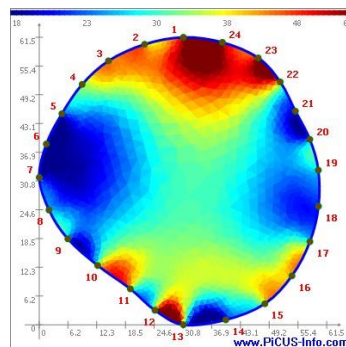
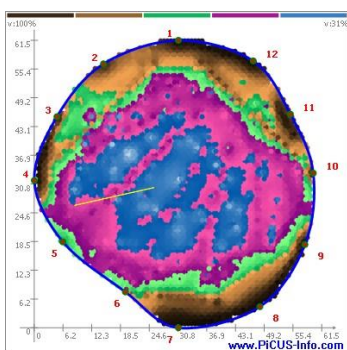
JV 1494 dolní řez

Obr. č. 101: Tomogram JV1494. Datum měření 4.7.2018

Obr. č. 102: Tomogram JV1494. Datum měření 14.9.2018

Obr. č. 103: Tomogram JV1494. Datum měření 30.11.2018

Obr. č. 104: Sonický tomogram JV1494. Datum měření 30.11.2018. Zdroj: Martin Škoda

Výsledky měření dolního řezu javoru inv. č. 1494 by mohly na prvním snímku naznačovat možnou chybu měření. Tomu však tak není, neboť defekt ve stejné rovině značí i ostatní snímky. Při osobní prohlídce stromu však zjistíme, že v oblasti bodů 9–11 chybí borka i lýko kmene a je zde pouze suché dřevo. Tmavě modré oblasti vykazují na všech

hniloby měkkého typu. Červená oblast na prvním snímku by mohla značit suché či mrtvé dřevo. Toto dřevo však mohlo být v dalších měřeních místem rozvoje hniloby, což by vysvětlovalo změnu barvy na světle modrou. Toto tvrzení potvrzuje i výstup ze sonického tomografu, které značí rozsáhlé poškození kmene. Dle těchto výstupů lze s nejvyšší pravděpodobností určit, že se jedná o dožívajícího jedince se sníženou provozní bezpečností, a nejasnou budoucností.

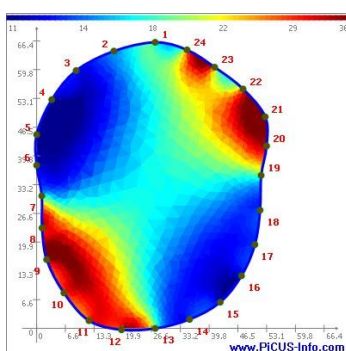
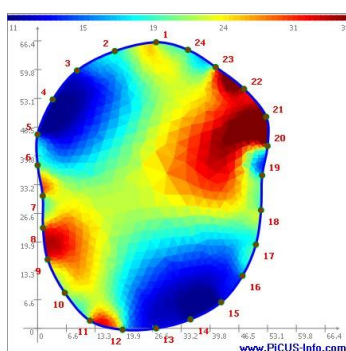
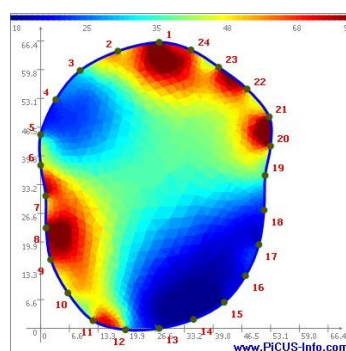
JV 1494 horní řez

Výstupy z měření horního řezu javoru značí nerovnoměrné rozložení vodivosti kmene. Ve všech řezech je možné vidět oblasti s vysokou vodivostí jdoucí mezi body 3–5 a mezi body 13–19. Směrem od těchto bodů se pravděpodobně šíří hniloba měkké povahy v rovině ke středu kmene. Do druhého měření je možné spatřit také náznaky rozšiřování hniloby kolem bodu 1. Právě v místě tohoto bodu byla v termínu druhého měření odstraněna plodnice houby. Z tohoto důvodu se pravděpodobně v dané oblasti ve třetím řezu objevil pokles vodivosti kmene. Při srovnání s výstupem ze sonického tomografu (obr. 104), který v dolní části kmene vidí rozsáhlou hnilobu a kolem bodu 1 hnilobu rozvíjející, můžeme toto tvrzení potvrdit. I podle horního řezu se jedná o jedince v pokročilém stadiu napadení dřevokaznou houbou.

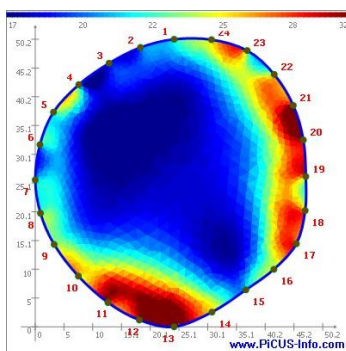
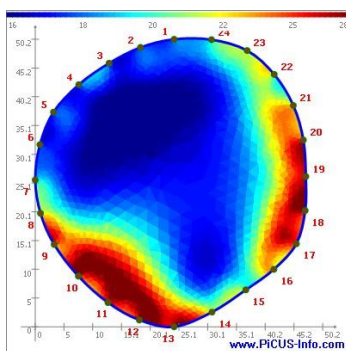
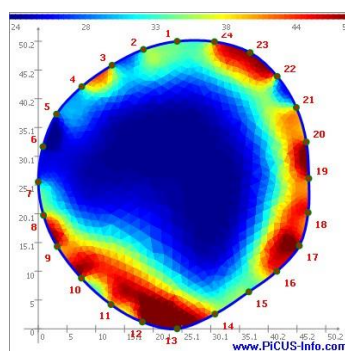
JV 1541 dolní řez

Výsledky měření javoru inv. č. 1541 nevykazují v průběhu roku významné proměnlivosti. Oblast s vysokou elektrickou vodivostí (tmavě modrá) vybíhá nepravidelně k povrchu kmene, což značí, že se nejedná o jádro kmene, ale spíše o měkkou hnilobu či o dutinu menšího rozsahu s mokrým shnilým dřevem po jejich okrajích. Takováto dutina by se tedy na výstupu z EIT jevila jako místo vyplněné dřevem, což může zkreslit výsledek. Stejný výsledek (rozsáhlá hniloba) vychází i z výstupu sonického tomografu.

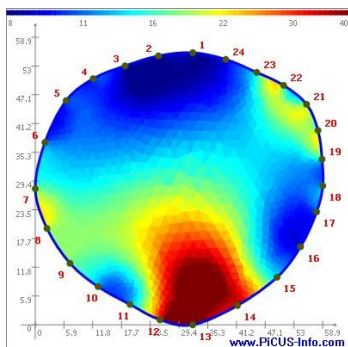
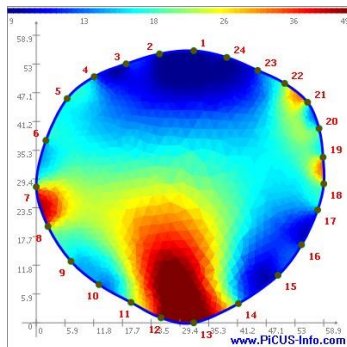
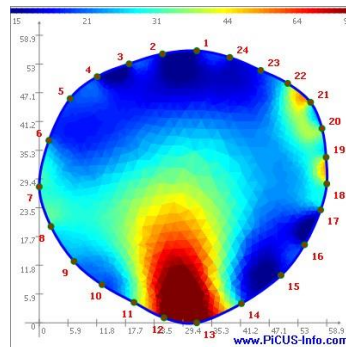
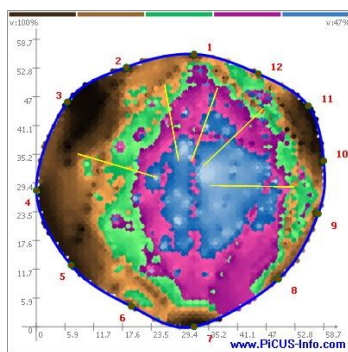
JV 1541 horní řez

Výstupy z měření horního řezu javoru opět nevykazují v průběhu roku značné odlišnosti. V oblasti bodu 13 je červeně vyznačená oblast, která reflektuje dutinu ve kmeni. Tato dutina je orientována na jižní stranu, a proto je nejspíš i okolní dřevo suchého charakteru. V okolí dutiny se také bude pravděpodobně vyskytovat oblast se tvrdou hnilobou. Tmavě modrá oblast v horní

části snímků by mohla znamenat rozvoj hniloby kmene. Při srovnání s výstupem ze sonického tomografu můžeme potvrdit rozvoj hniloby směrem k horní části snímku (viz obr. č. 115).

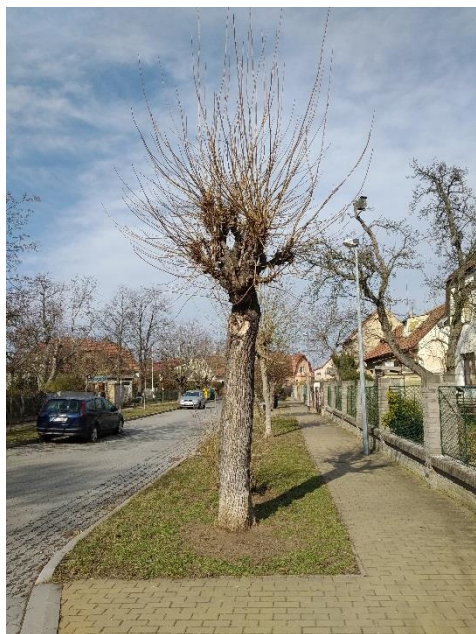
Obr. č.116: Javor č. 1545 v ulici K Drsnici.

Tento jedinec javoru mléče se nachází taktéž v ulici K Drsnici, konkrétně na rohu křižovatky s ulicí Novosuchdolská. Je menších rozměrů a v minulosti byl pravidelně seřezáván tzv. “na babku“. V oblasti horního řezu má drobnou dutinku, pravděpodobně se jedná o pozůstatek po odříznuté větvi.

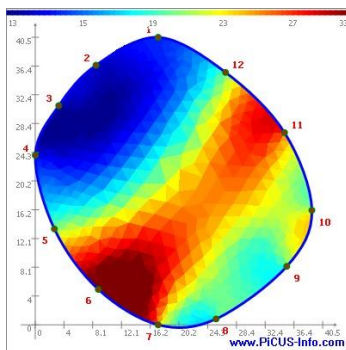
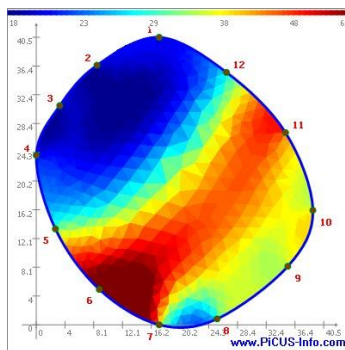
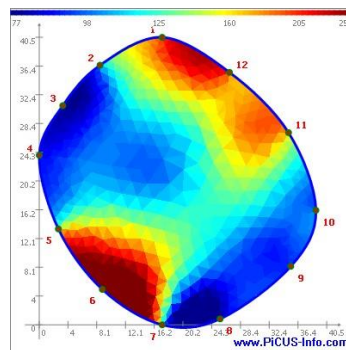
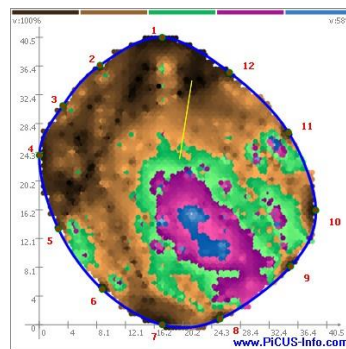
JV 1545 dolní řez

snímku). Kontrolní výstup ze sonického tomografu tento defekt zachycuje také.

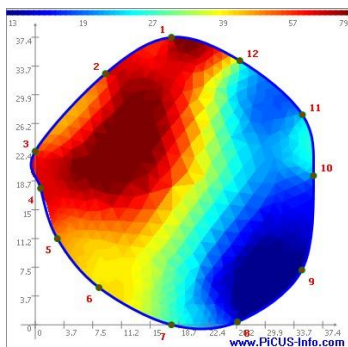
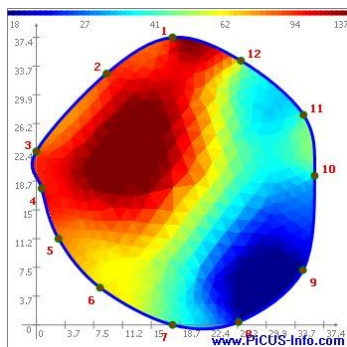
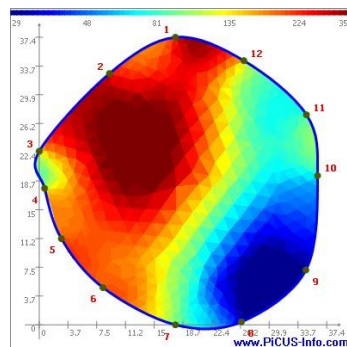
JV 1545 horní řez

Výstupy z horního řezu javoru pořízené v průběhu roku jsou prakticky totožné. V červeně vyznačené oblasti můžeme vidět drobnou dutinu a kolem ní oblast mrtvého dřeva s vysokým elektrickým odporem. Naopak modrá oblast by mohla značit počínající tvrdou hnilobu kmene, kterou sonický tomograf ještě není schopen detekovat, vzhledem ke stejné zvukové odezvě, jako má okolní zdravé dřevo.

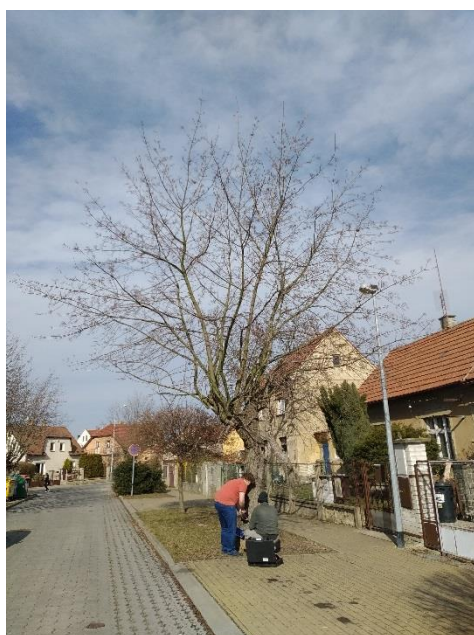
Obr. č. 124: Javor č. 1550 v ulici K Drsnici.
Autor: autor práce, 2019.

Poslední měřený jedinec javoru mléče a zároveň poslední jedinec nacházející se v ulici K Drsnici. V horní části kmene má dutinu s ptačím hnízdem uvnitř.

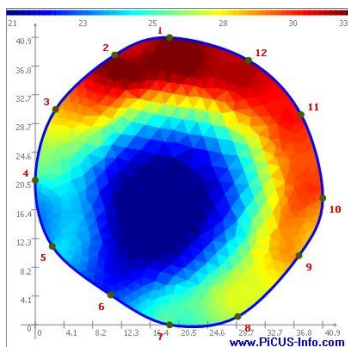
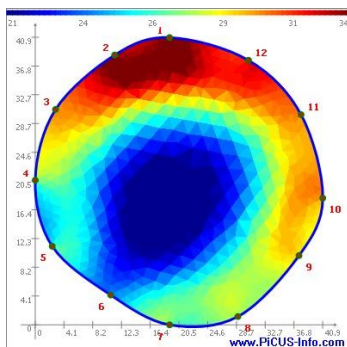
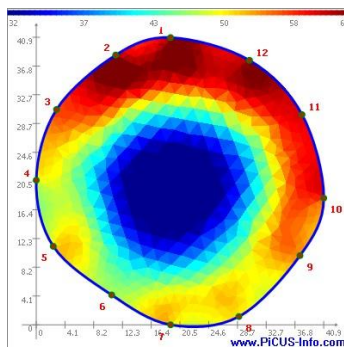
JV 1550 dolní řez

Výsledky měření dolního řezu javoru inv. č. 1550 nevykazují v průběhu roku takřka žádné proměnlivosti. V prvním měření můžeme spatřit vybíhání tmavě modré oblasti k bodu 6. Tento jev je patrný i při druhém měření, avšak již ne v takovém rozsahu. Vzhledem k tomuto zjištění se pravděpodobně jedná o tvrdou hnilobu kmene v počáteční fázi. Při tomto stadiu hniloby je již možné spatřit náznaky defektu i na sonickém tomografu, avšak pouze v podobě drobné odchylky.

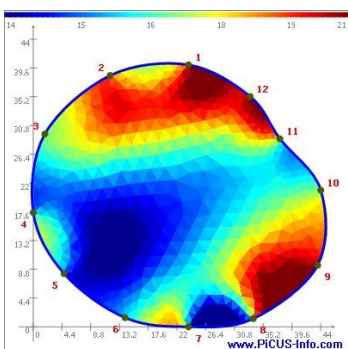
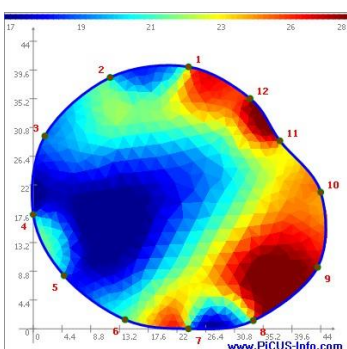
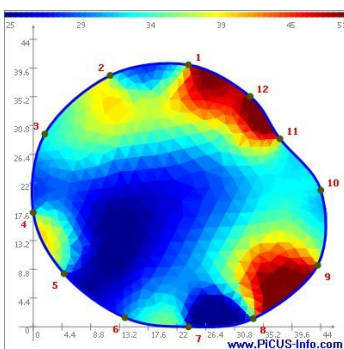
JV 1550 horní řez

Výsledky měření horního řezu javoru jsou velmi podobné a v průběhu roku dochází k mírnému rozšiřování tmavě modré oblasti. Vzhledem k nepravidelnému tvaru a mírnému rozšiřování se jedná o aktivní vývoj tvrdé hniloby kmene. V tomto případě se již jedná o hnilobu dobře viditelnou i pro sonický tomograf.

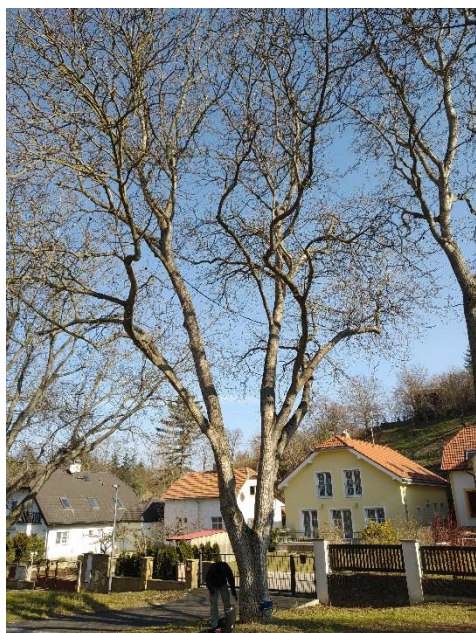
Obr. č. 131: Ořech č.1423 v ulici V Údolí.

Jedná se o jedince ořešáku královského nacházejícího se v ulici V Údolí. Nejeví známky silnějších řezů a jeho koruna nebyla nijak redukována. V dolní části má několik vazeb koruny. Ve vyšších partiích koruny jsou viditelné malé plodnice hub nezjištěného taxonu.

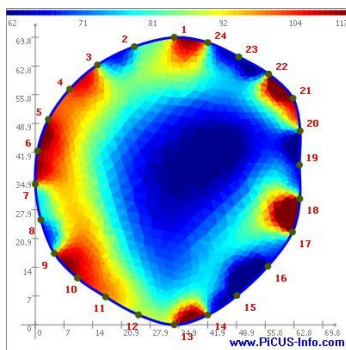
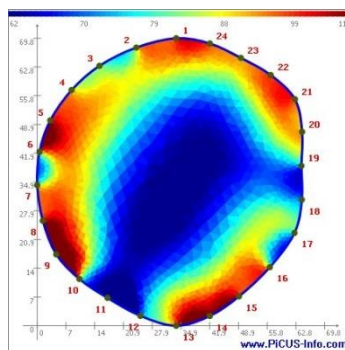
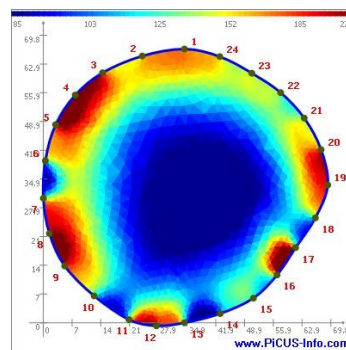
OR 1423 dolní řez

Výsledky měření dolního řezu ořešáku inv. č. 1423 vykazují drobné odlišnosti. Jedná se o změny vlhkosti, a tím i elektrické vodivosti kmene. Oblasti s modrým zbarvením reflektují vodou nasycené jádro kmene s vysokou elektrickou vodivostí a nízkým el. odporem a běl kmene, která má naopak nižší el. vodivost a vyšší el. odpor. Tento řez vykazuje stav zdravého jedince.

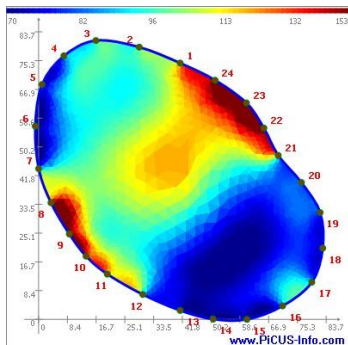
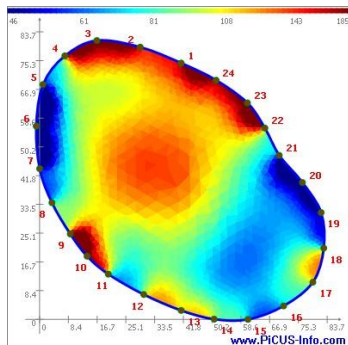
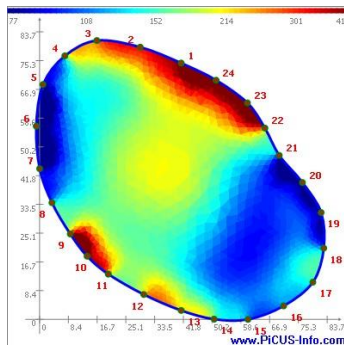
OR 1423 horní řez

Výstupy horního řezu ořešáku se vyznačují relativně vysokou proměnlivostí. Na všech snímcích je možné spatřit oranžovo červenou skvrnu, která se nachází v horní části řezu. Pravděpodobně se jedná o tmavou hnilobu způsobenou celulózovorními houbami, které dřevo kostičkovitě rozkládají. Zatím je tato hniloba ve stadiu tvrdé hniloby. Toto tvrzení dokládá vyšší el. vodivost kmene v daném místě v termínu třetího měření, a zároveň kontrolní měření sonickým tomografem, které značí pouze počáteční hnilobu kmene.

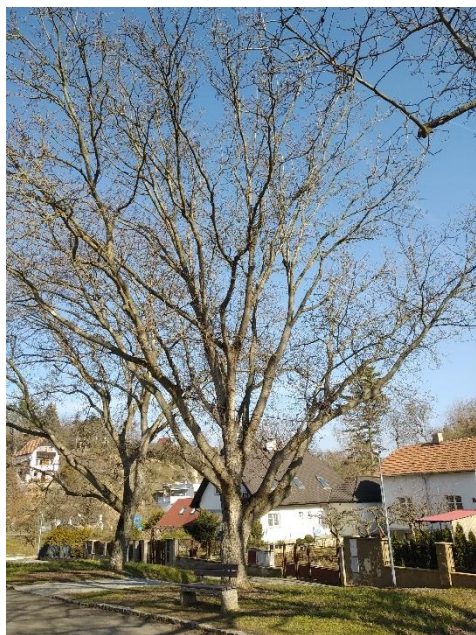
Obr. č. 138: Ořech č. 1422 v ulici V Údolí.
Autor: autor práce, 2019.

Další z exemplářů ořešáku královského nacházející se vedle ořešáku číslo 1423. V dolní části kmene má velké tlakové větvení, které je jištěno vazbou umístěnou v horní části koruny. Jsou zde patrné známky ořezu silnějších větví koruny.

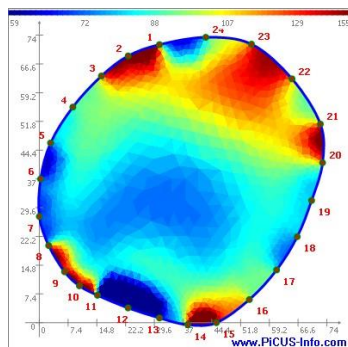
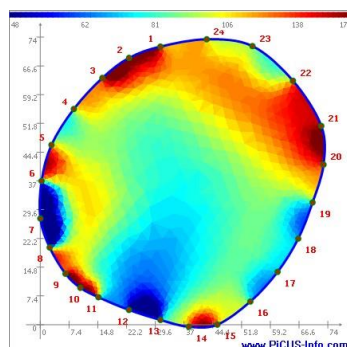
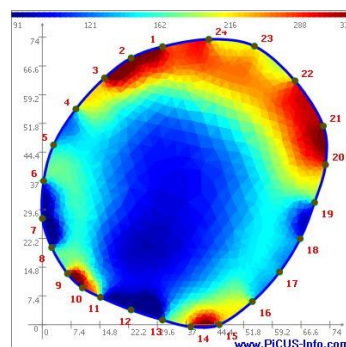
OR 1422 dolní řez

Výsledky měření dolního řezu ořešáku inv. č. 1422 vykazují v průběhu roku jisté odlišnosti. V období prvního měření můžeme ve středu modré oblasti v dolní části snímku vidět oblast s pravděpodobným výskytem začínající tvrdé hniloby kmene. Sonický tomograf v tomto místě také značí počínající defekt, avšak jen na hranici detekovatelnosti. V dalším měření se tato oblast mírně zmenšila, pravděpodobně snížením obsahu vody ve kmeni stromu, což způsobuje snížení el. vodivosti dané oblasti. Ve třetím měření je možné vidět naopak velký nárůst el. vodivosti, který bude pravděpodobně způsoben vysokým obsahem vody v jádru kmene a jeho následným zmrznutím. Tento řez tedy s nejvyšší pravděpodobností nereflektuje rozšíření hniloby kmene.

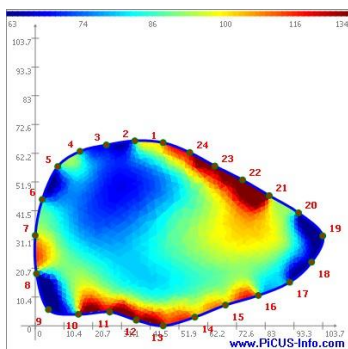
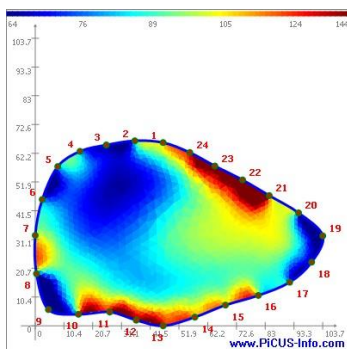
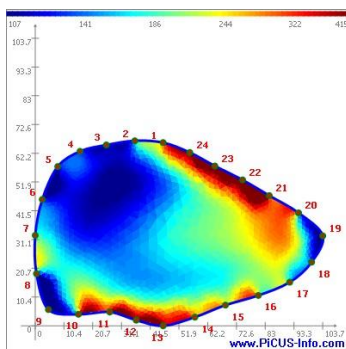
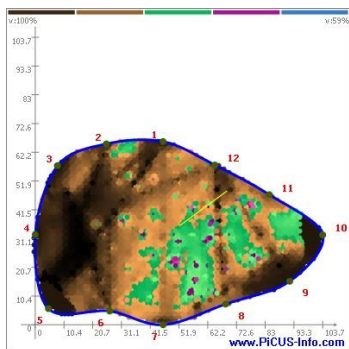
OR 1422 horní řez

Výstupy z měření horního řezu ořešáku v průběhu roku jsou téměř totožné. Všechny řezy nasvědčují možnému výskytu hniloby v levé horní části snímku (tmavě modrá). Na kontrolním výstupu ze sonického tomografu také můžeme vidět náznaky defektu stromu, avšak v jiné části kmene. Tento jev je pravděpodobně způsoben značnou asymetrií kmene zkoumaného jedince.

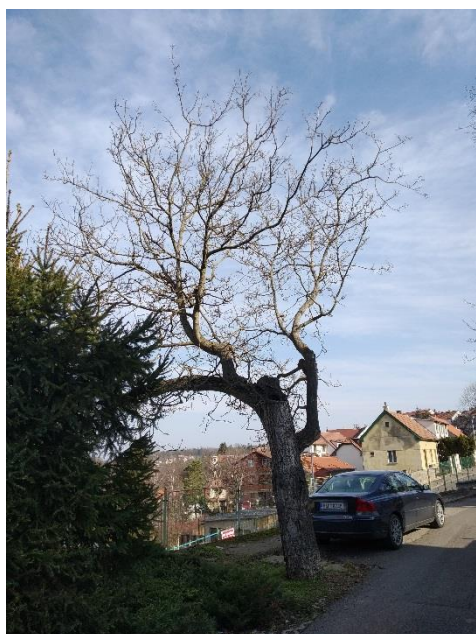
OR 1184

Obr. č. 146: Ořech č. 1184 v ulici V Ořeší.
Autor: autor práce, 2019.

Jedná se o jedince nacházejícího se na kraji ulice V Ořeší. Jedinec má silně redukovanou korunu s ustupujícím charakterem. Na horní části kmene je viditelný pozůstatek po odstranění primární koruny. V tomto místě se také nachází rozsáhlá dutina. V minulosti byl také významně porušen kořenový systém stromu v důsledku budování opěrné zdi (ústní sdělení od místních pamětníků) a nedávného budování místní kanalizace na druhé straně, které se v této lokalitě uskutečnilo v loňském roce.

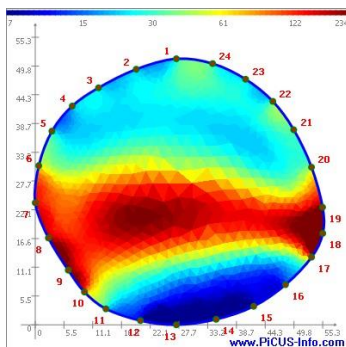
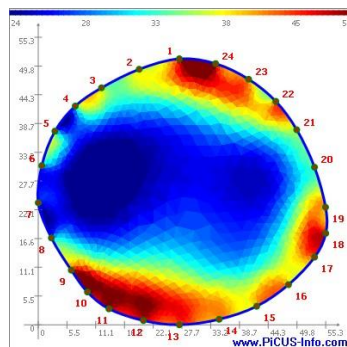
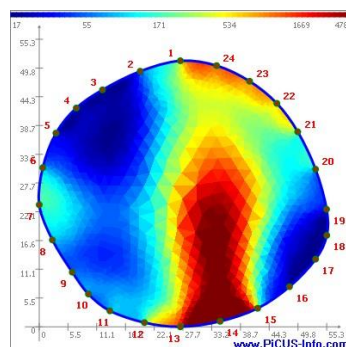
OR 1184 dolní řez

Obr. č. 147: Tomogram OR1184.
Datum měření 4.7.2018

Obr. č. 148: Tomogram OR1184.
Datum měření 13.9.2018

Obr. č. 149: Tomogram OR1184.
Datum měření 29.11.2018

Výsledky měření dolního řezu ořešáku inv. č. 1184 vykazují značné odlišnosti. V prvním termínu měření můžeme vidět dutinu menšího rozsahu (rudá barva uprostřed snímku) a mrtvé dřevo v okolí dutiny znázorněné červenou a oranžovou barvou. Na druhém snímku můžeme pozorovat silně vodou nasycené okolí dutiny (tmavě modrá) a okolní mrtvé dřevo také silně nasycené vodou, což způsobuje vysokou el. vodivost této oblasti. Dutina se v tomto případě jeví jako vodivá pravděpodobně následkem zkreslení vodou silně nasyceného okraje této dutiny. Toto tvrzení je v souladu s vydatnými srážkami cca 1 týden před termínem měření. Na snímku 3. termínu měření je možné vidět pravděpodobnou chybu měření, z důvodu špatně zatlučeného hřebíku č. 14.

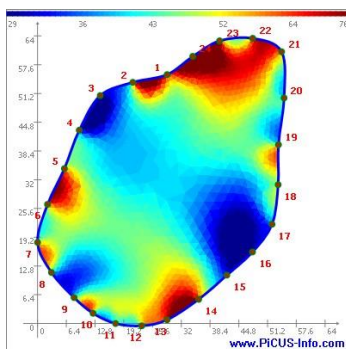
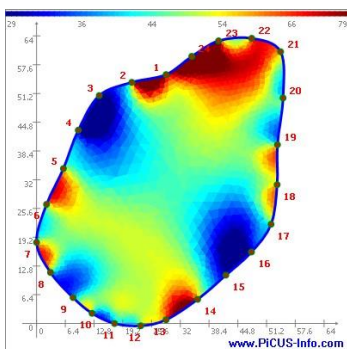
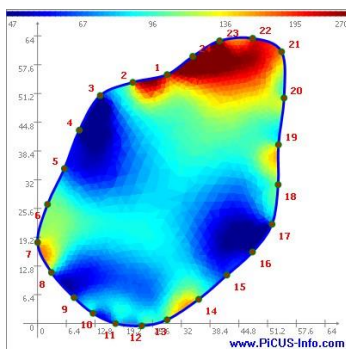
OR 1184 horní řez

Obr. č. 150: Tomogram OR1184.
Datum měření 4.7.2018

Obr. č. 151: Tomogram OR1184.
Datum měření 13.9.2018

Obr. č. 152: Tomogram OR1184.
Datum měření 29.11.2018

Výstupy z měření horního řezu ořešáku jsou dosti podobné. Ve všech termínech měření značí výskyt měkké hniloby kmene v oblasti s vysokou el. vodivostí (značeno modrou barvou). Tento trend je mírně zesílen v období 3. měření, a to pravděpodobně vlivem mrazu. Příčinou tohoto stavu je dutina po kosterní větvi, a následný vtok srážek touto dutinou, kterou se dostávají až do oblasti dolního řezu.

Výsledky měření ukazují u této dřeviny rostoucí tendenci vlhkosti kmene. Tento jev však nelze s přesností určit, neboť všichni jedinci vykazují menší či větší defekt uvnitř kmene. Z tohoto hodnocení nejvíce vybočuje OR1184, který má v horní části kmene otevřenou dutinu, do které se soustřeďuje srážková voda.

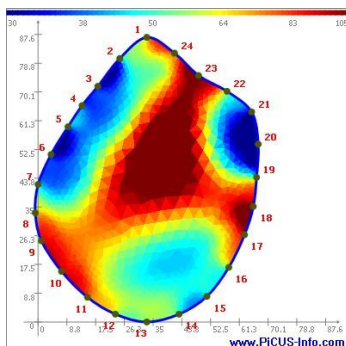
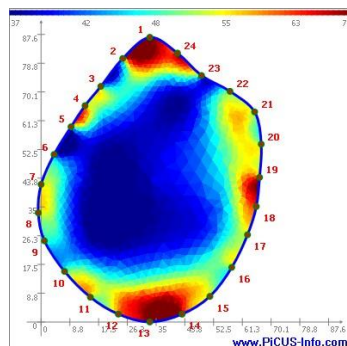
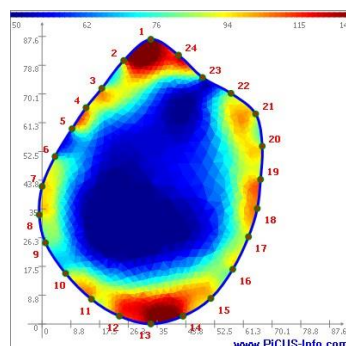
OR 1191 dolní řez

Obr. č. 154: Tomogram OR1191.

Obr. č. 155: Tomogram OR1191.

Obr. č. 156: Tomogram OR1191.

Výsledky měření dolního řezu ořešáku inv. č. 1191 se od sebe v průběhu roku významně liší. V období 1. měření zobrazuje tomogram pravděpodobně vyschlou tvrdou hnilobu kmene (vyznačeno rudou, červenou a žlutou barvou). Ve 2. a 3. měření se tato hniloba pravděpodobně nasákla vodou, a tím zvýšila el. vodivost kmene v dané oblasti. Tento jev může také souviset s aktivním rozvojem hniloby.

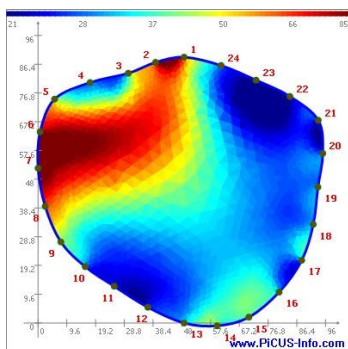
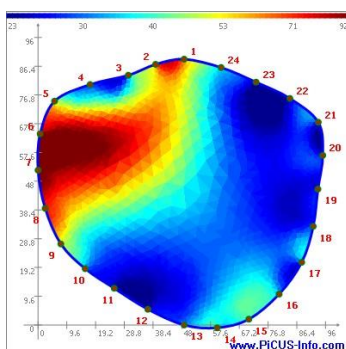
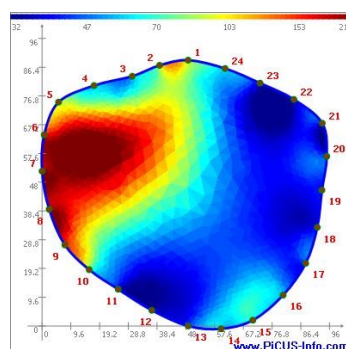
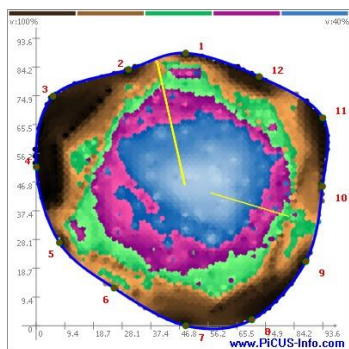
OR 1191 horní řez

Obr. č. 157: Tomogram OR1191.
Datum měření 4.7.2018

Obr. č. 158: Tomogram OR 1191.
Datum měření 13.9.2018

Obr. č. 159: Tomogram OR1191.
Datum měření 29.11.2018

Obr. č. 160: Sonický tomogram
OR1191. Datum měření 29.11.2018.
Zdroj: Martin Škoda

Výstupy z měření horního řezu ořešáku pořízené během sledovaného období jsou prakticky totožné. Ve všech měření značí stejný defekt. S nejvyšší pravděpodobností se jedná o rozšiřující se hnilobu z pravé strany zastoupenou modrou barvou. Srovnávací výstup ze sonického tomografu potvrzuje rozsáhlý defekt uvnitř kmene.
