Příloha 1: Souhrnná fotodokumentace s popisem všech prozkoumaných odlehčovacích komor a výustí (*Zdroj: vlastní, 2022, 2023; ČEVAK a.s., 2021*)

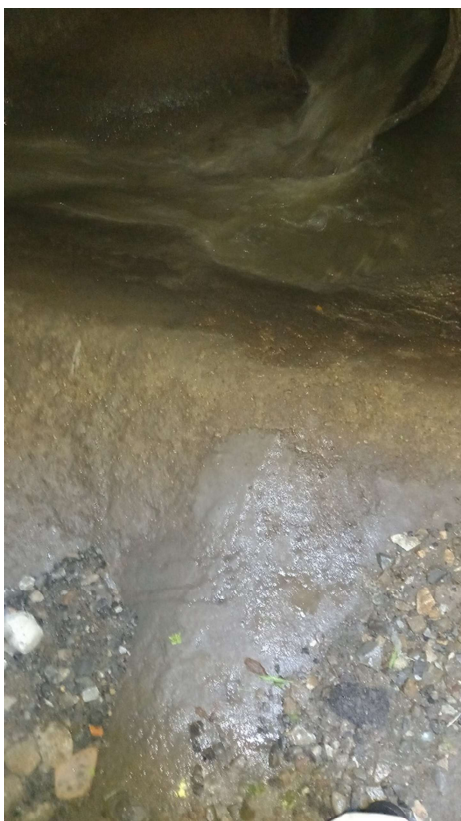
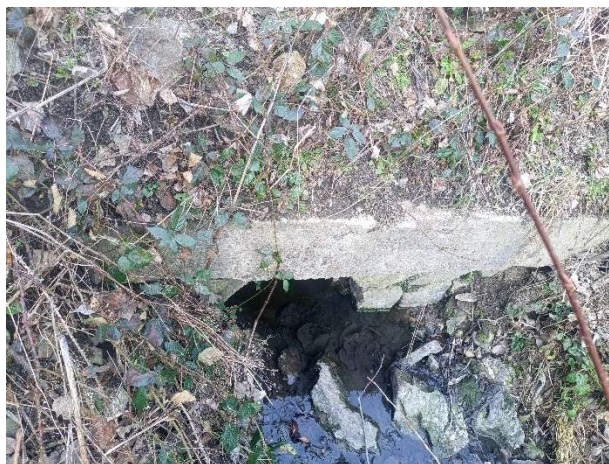
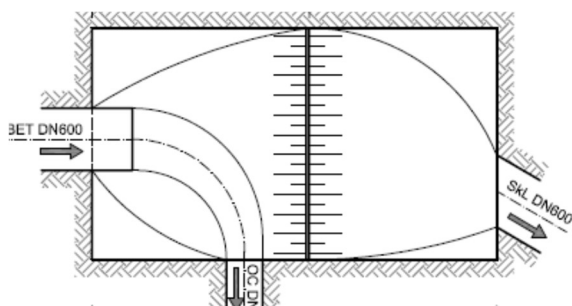
Odlehčovací komora OK 1 „U Trojice I - učni“

Konstrukce odlehčovací komory: přepadem přímým s kolmou hranou

Recipient, do kterého se odpadní voda z OK vlévá: řeka Vltava

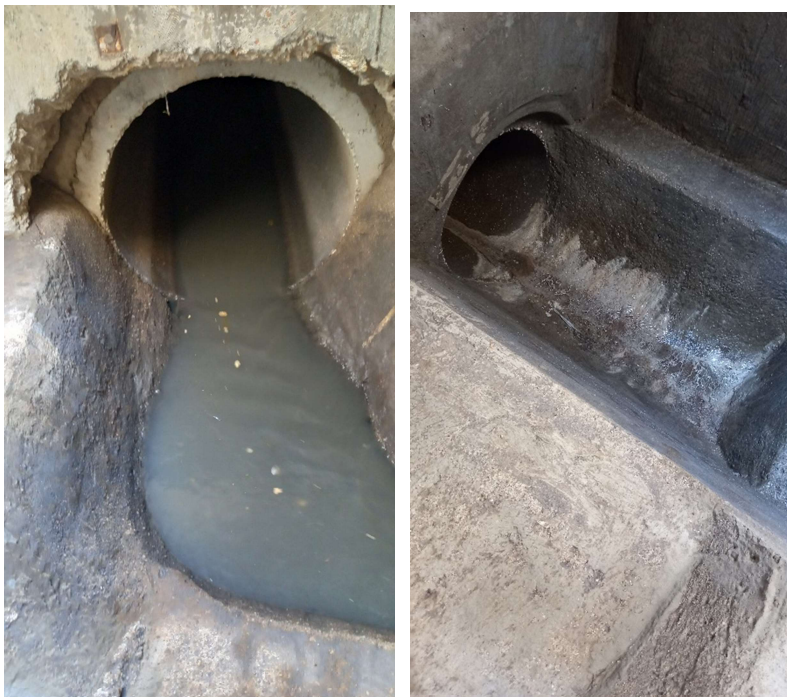
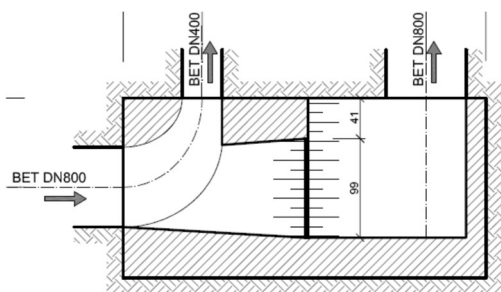
Odlehčovací komora OK 2 „U Trojice II – U Kuželny“

Konstrukce odlehčovací komory: přepadem přímým s kolmou hranou

Recipient, do kterého se odpadní voda z OK vlévá: dešťová zdrž

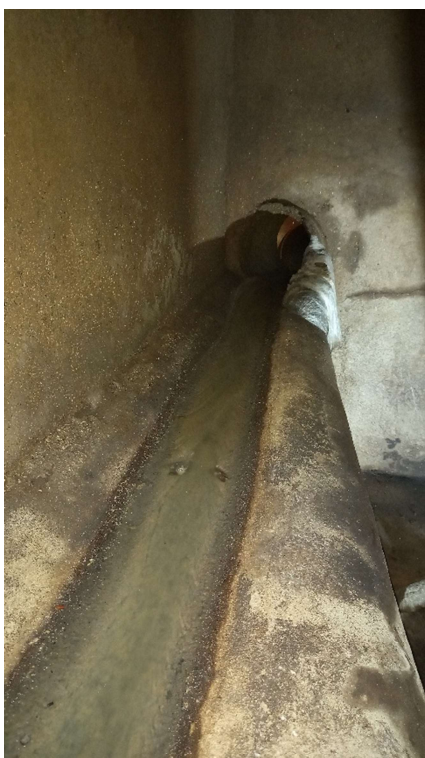
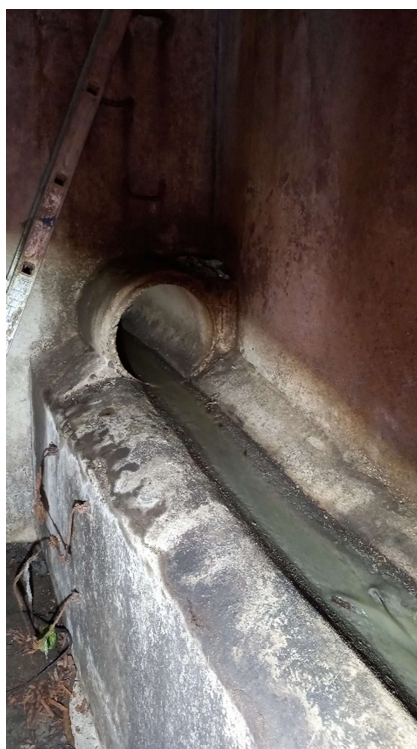
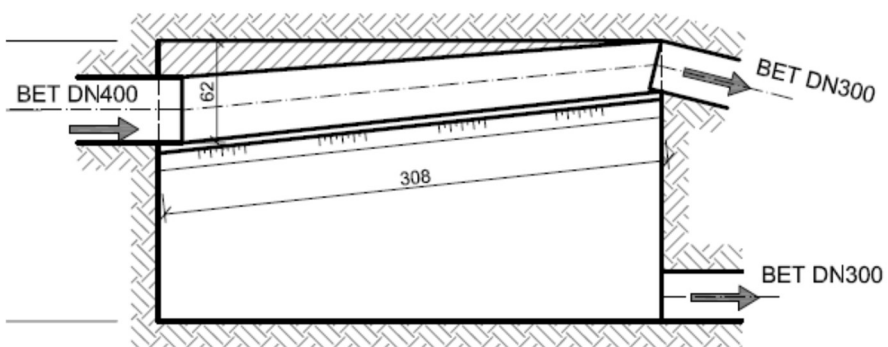
Odlehčovací komora OK 3 „Vyšehrad“

Konstrukce odlehčovací komory: přepadem jednostranným bočním se šikmou hranou

Recipient, do kterého se odpadní voda z OK vlévá: bezejmenný potok IDVT: 10281966 bez možnosti kontroly vyústění (zahrádkářská kolonie).

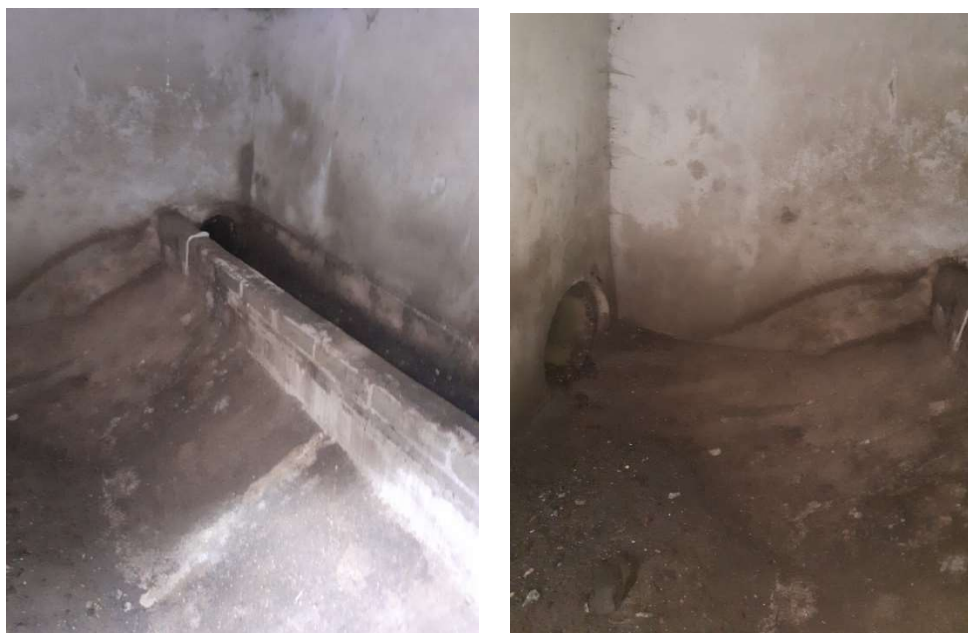
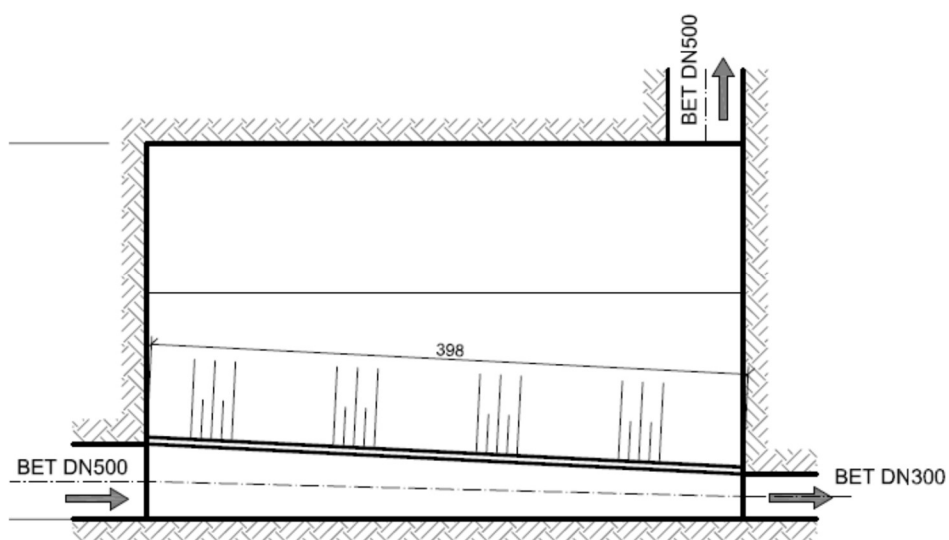
Odlehčovací komora OK 4 „Nádraží, V zahrádkách“

Konstrukce odlehčovací komory: přepadem jednostranným bočním se šikmou hranou

Recipient, do kterého se odpadní voda z OK vlévá: bezejmenný potok IDVT: 10281966 bez možnosti kontroly vyústění (zahrádkářská kolonie).

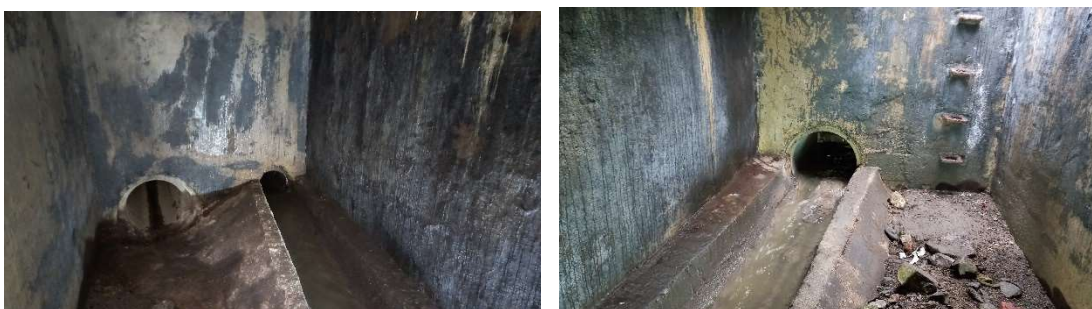
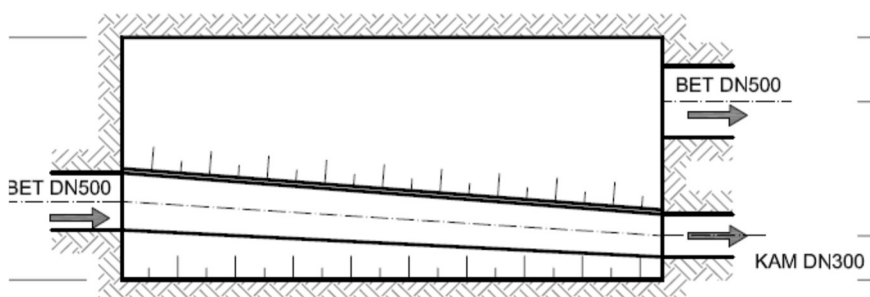
Odlehčovací komora OK 5 „Na svahu, V zahrádkách“

Konstrukce odlehčovací komory: přepadem jednostranným bočním se šikmou hranou

Recipient, do kterého se odpadní voda z OK vlévá: bezejmenný potok IDVT: 10281966 bez možnosti kontroly vyústění (zahrádkářská kolonie).

Pozn.: Omezená pravidelná kontrola z důvodu umístění v zahradě a využívání k umístění zahradního nábytku.

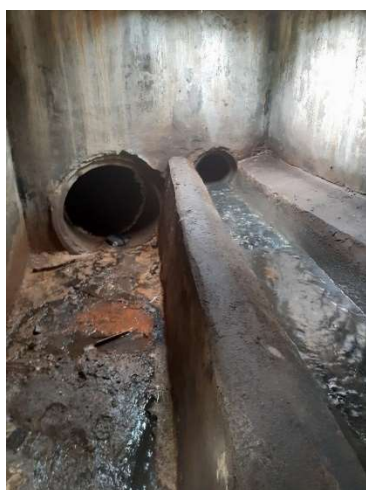
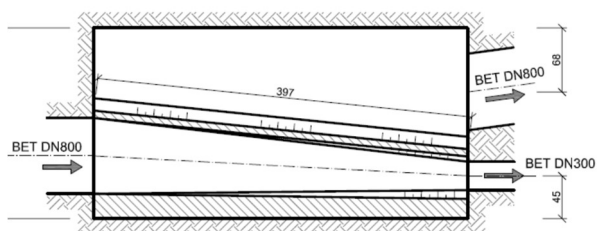
Odlehčovací komora OK 7 „Kasárna, Vyšní“

Konstrukce odlehčovací komory: přepadem jednostranným bočním se šikmou hranou

Recipient, do kterého se odpadní voda z OK vlévá: bezejmenný potok IDVT: 10281966 bez možnosti kontroly vyústění z důvodu postupného vsakování v prameništi potoka

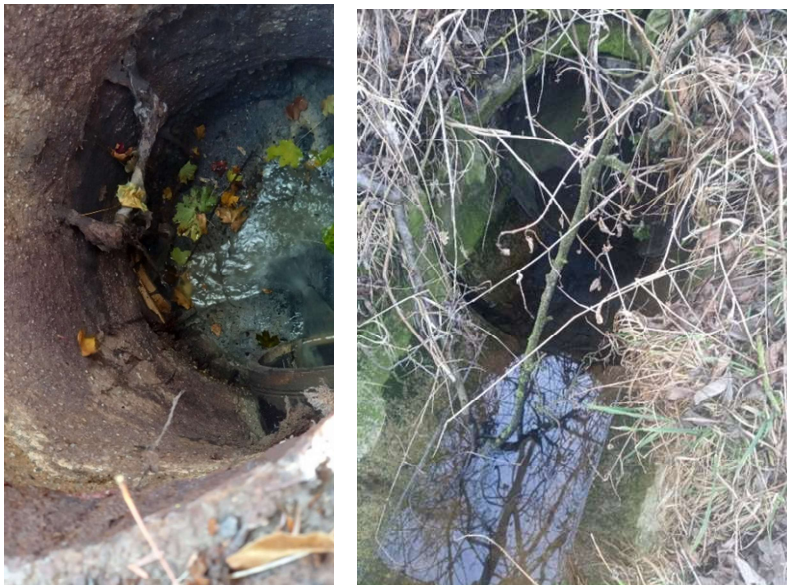
Odlehčovací komora OK 8 „U nemocnice“

Konstrukce odlehčovací komory: přepadem jednostranným bočním v oblouku

Recipient, do kterého se odpadní voda z OK vlévá: řeka Vltava

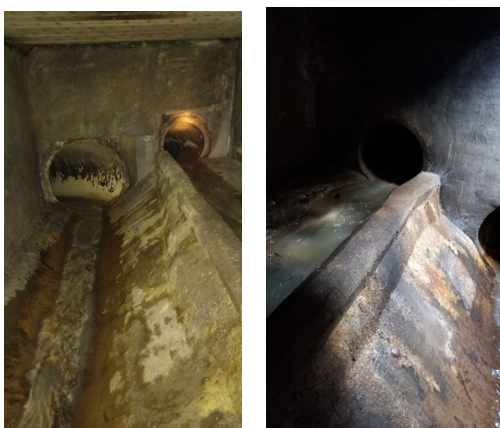
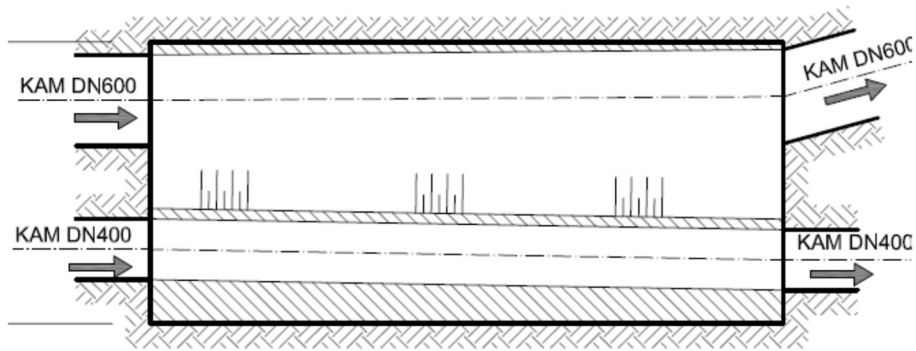
Odlehčovací komora OK 9 „Křížová (JZD)“

Konstrukce odlehčovací komory: přepadem jednostranným bočním se šikmou hranou

Recipient, do kterého se odpadní voda z OK vlévá: řeka Vltava

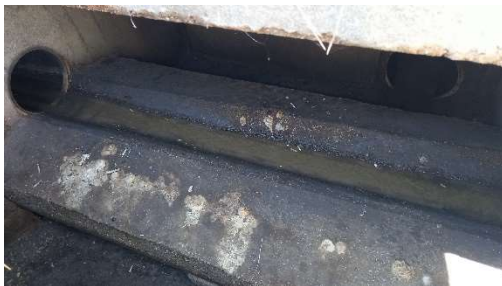
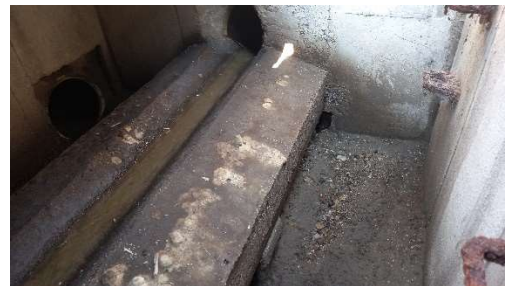
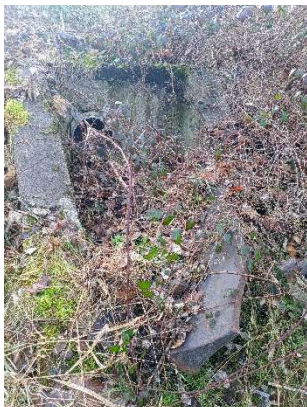
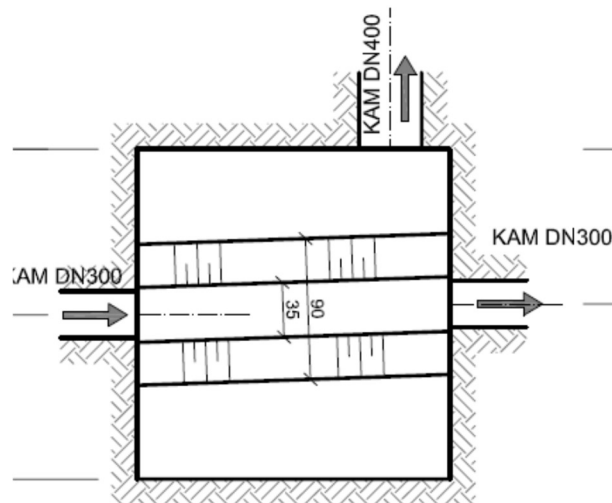
Odlehčovací komora OK 10 „Ambit, parkoviště“

Konstrukce odlehčovací komory: přepadem oboustranným s rovnou hranou

Recipient, do kterého se odpadní voda z OK vlévá: řeka Vltavy

Ústí přepadové kanalizace opatřeno zpětnou klapkou.

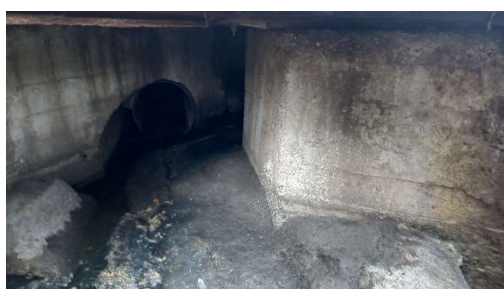
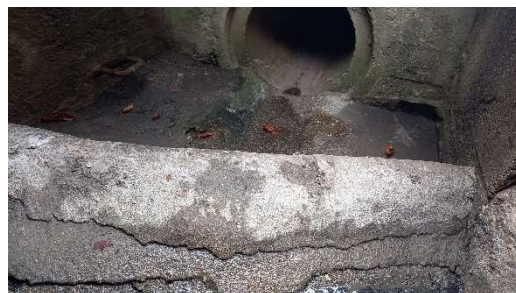
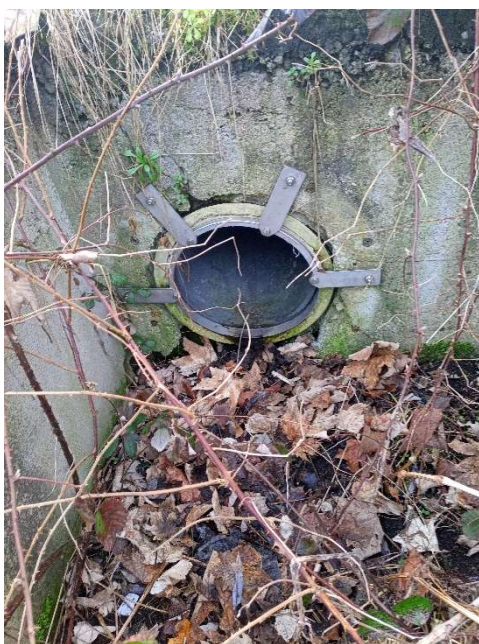
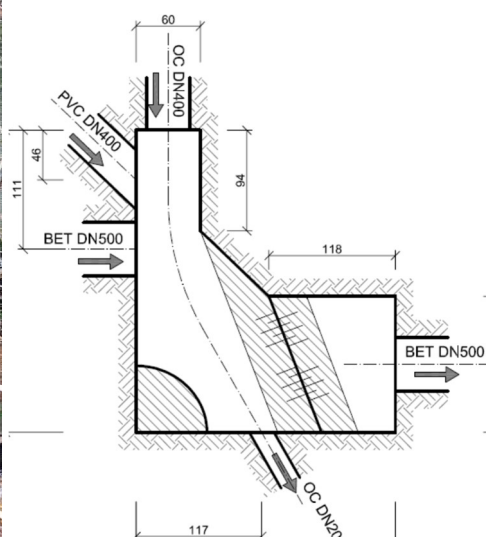
Odlehčovací komora OK 11 „Parkoviště pod poštou“

Konstrukce odlehčovací komory: přepadem jednostranným bočním se šikmou hranou

Recipient, do kterého se odpadní voda z OK vlévá: řeka Vltava

Poz.: Ústí přepadové kanalizace opatřeno zpětnou klapkou.

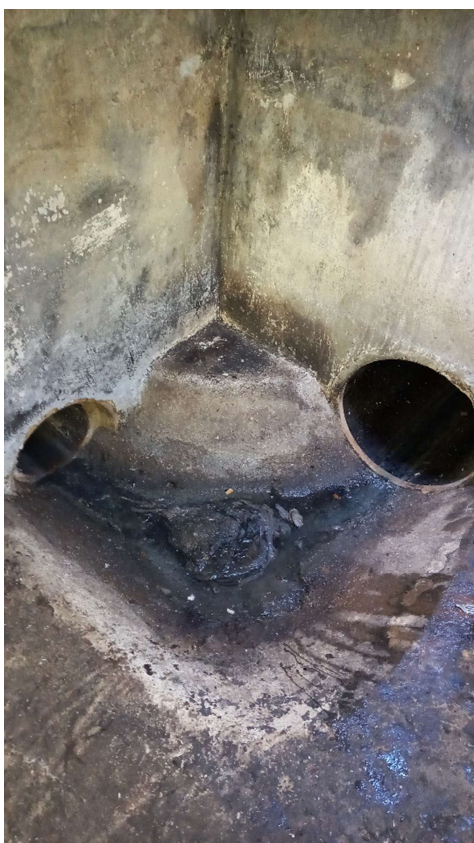
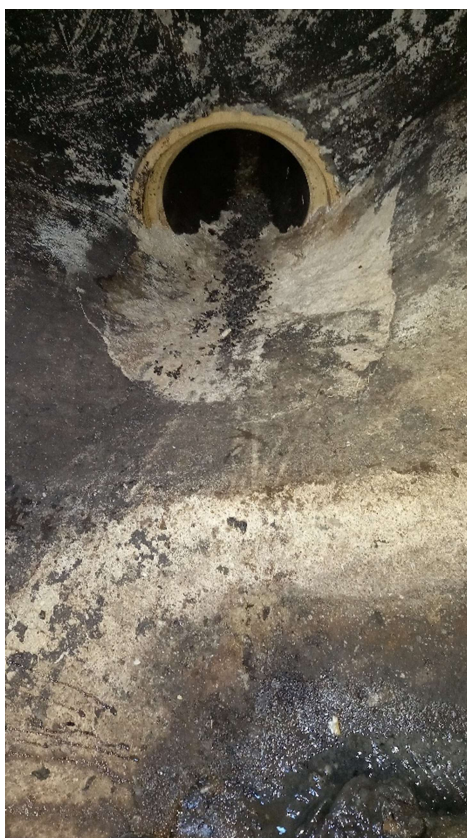
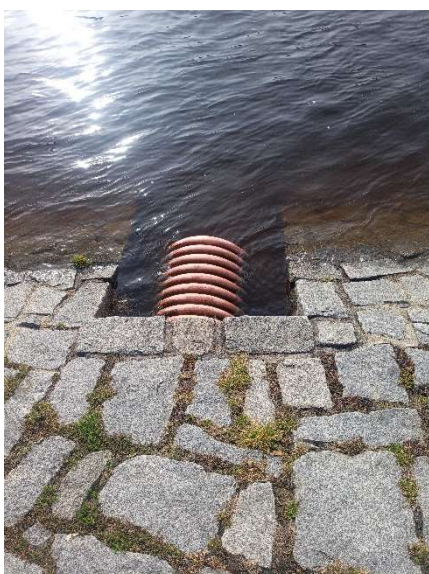
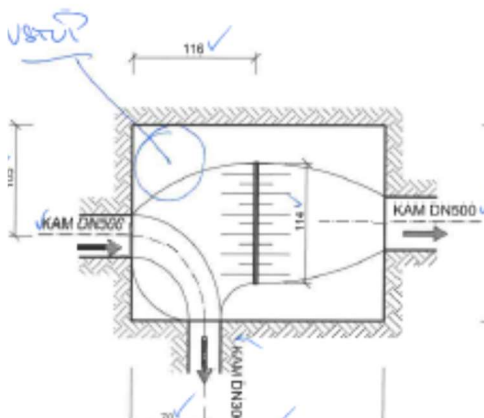
Odlehčovací komora OK 14 „Kájovská“

Konstrukce odlehčovací komory: přepadem jednostranným bočním s přímou hranou

Recipient, do kterého se odpadní voda z OK vlévá: řeka Vltava

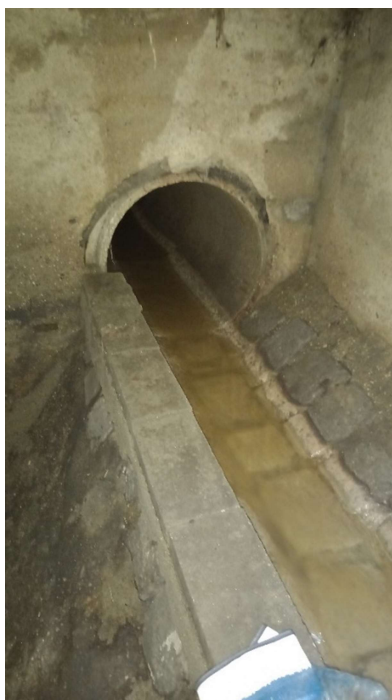
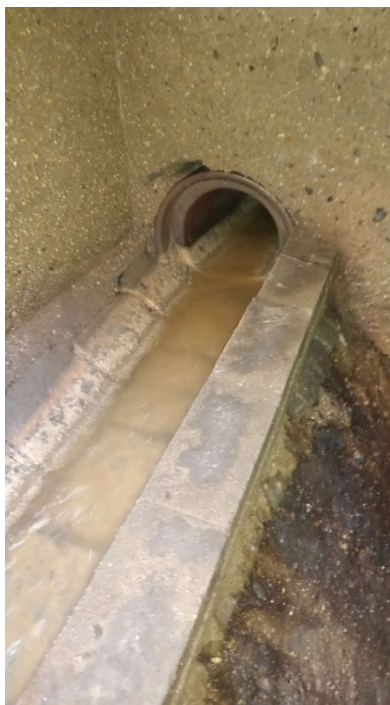
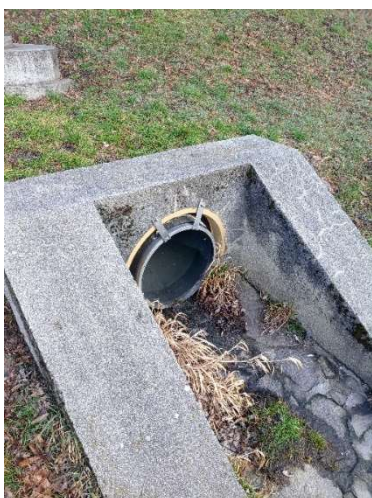
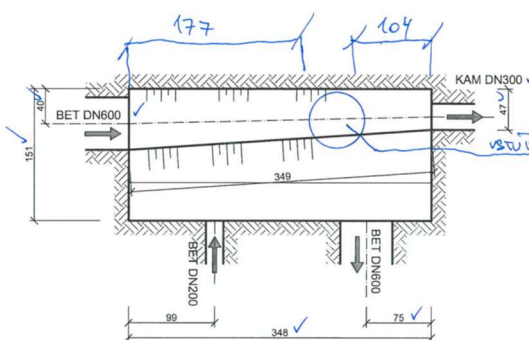
Odlehčovací komora OK 17 „Špičák, autobusová zastávka“

Konstrukce odlehčovací komory: přepadem jednostranným bočním se šikmou hranou

Recipient, do kterého se odpadní voda z OK vlévá: potok Polečnice

Pozn.: Ústí přepadové kanalizace opatřeno zpětnou klapkou.

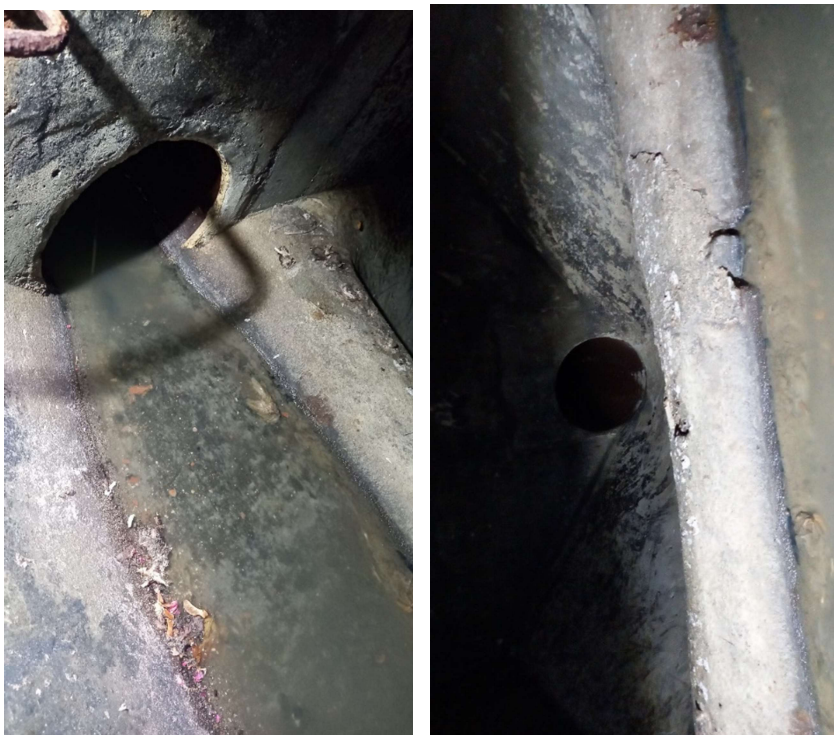
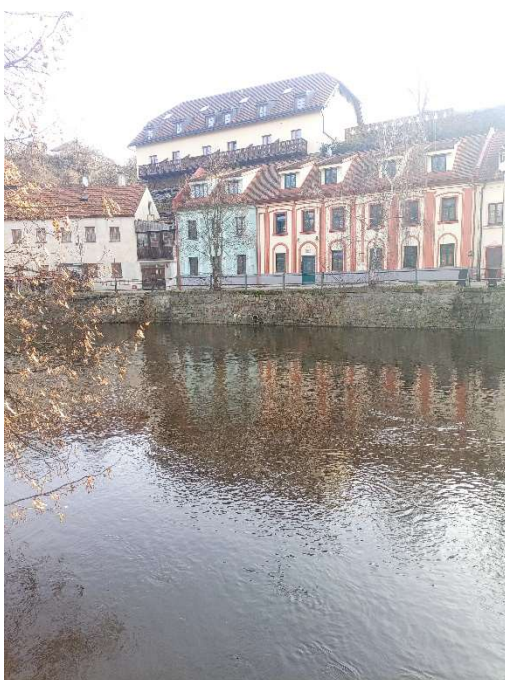
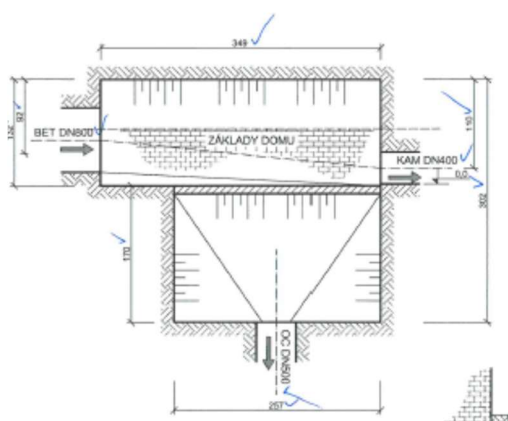
Odlehčovací komora OK 19 „Rooseveltova, Pod garáží“

Konstrukce odlehčovací komory: přepadem jednostranným bočním s rovnou hranou

Recipient, do kterého se odpadní voda z OK vlévá: řeka Vltava

Pozn.: Ústí přepadové kanalizace opatřeno zpětnou klapkou.

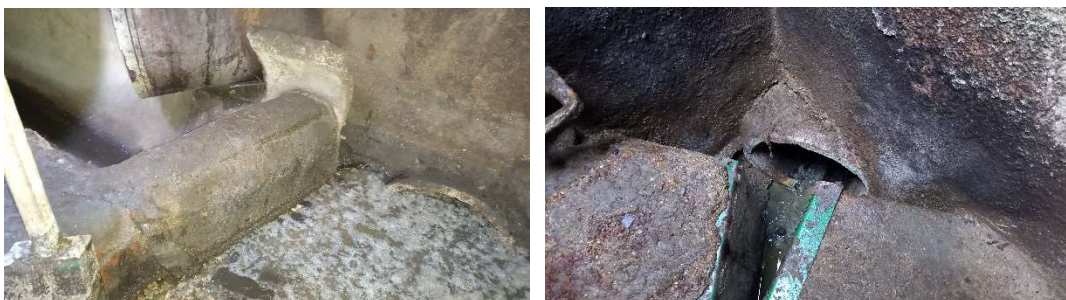
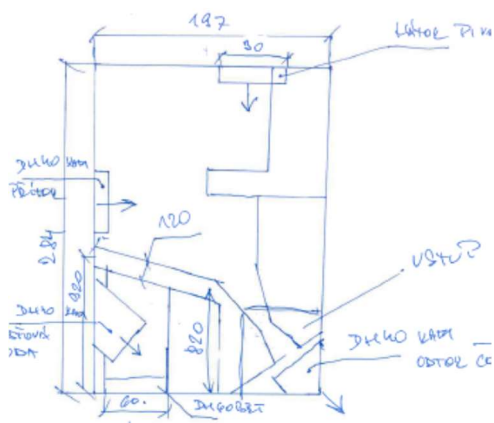
Odlehčovací komora OK 20 „U Pivovaru“

Konstrukce odlehčovací komory: přepadem jednostranným bočním se šikmou hranou

Recipient, do kterého se odpadní voda z OK vlévá: řeka Vltava

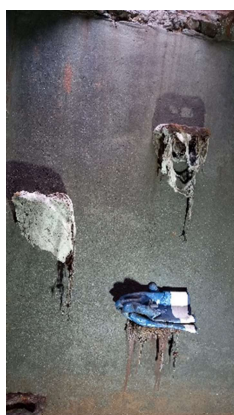
Odlehčovací komora OK 21 „U Vltavy, Příbaň“

Konstrukce odlehčovací komory: přepadem přímým se šikmou hranou

Recipient, do kterého se odpadní voda z OK vlévá: řeka Vltava

Pozn.: Zachyceny nečistoty u vstupu do OK značí občasné zatopení celé komory. Usazeniny v odtokové části do recipientu, pravděpodobně špatný odtok. Omezená pravidelná kontrola z důvodu umístění v zahradě.

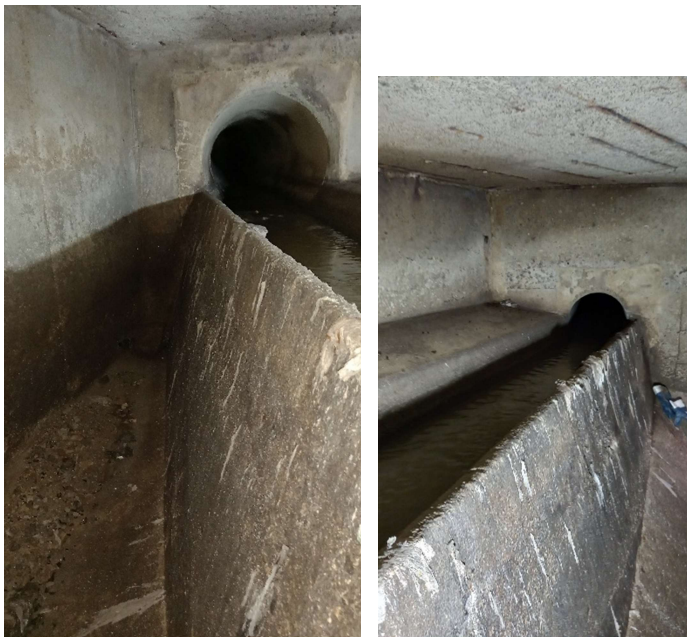
Odlehčovací komora OK 23 „Sídliště Plešivec“

Konstrukce odlehčovací komory: přepadem jednostranným bočním se šikmou hranou

Recipient, do kterého se odpadní voda z OK vlévá: řeka Vltava

Pozn.: Ústí přepadové kanalizace opatřeno zpětnou klapkou.

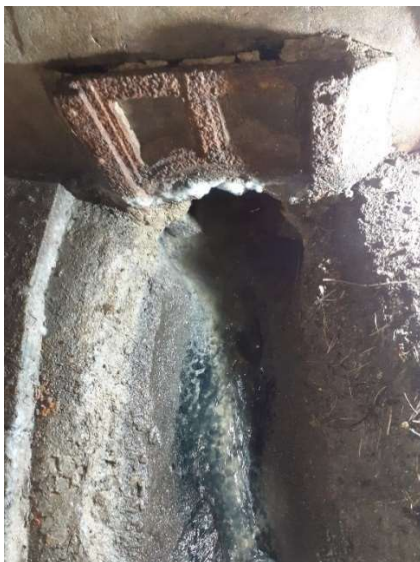
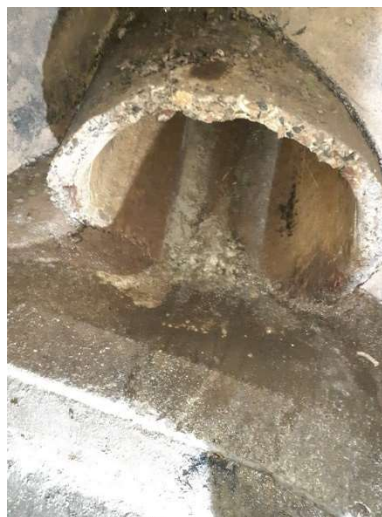
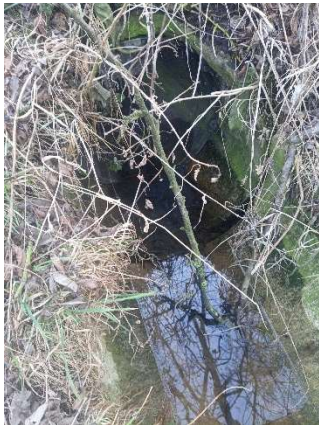
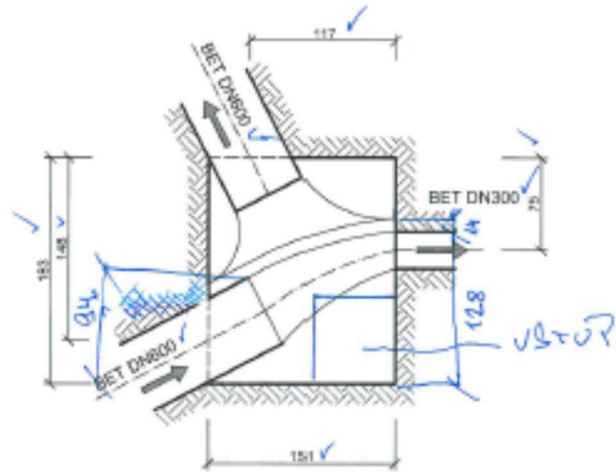
Odlehčovací komora OK 24 „Nové Spolí“

Konstrukce odlehčovací komory: přepadem jednostranným bočním se šikmou hranou

Recipient, do kterého se odpadní voda z OK vlévá: řeka Vltava

Pozn.: Ústí přepadové kanalizace opatřeno zpětnou klapkou.

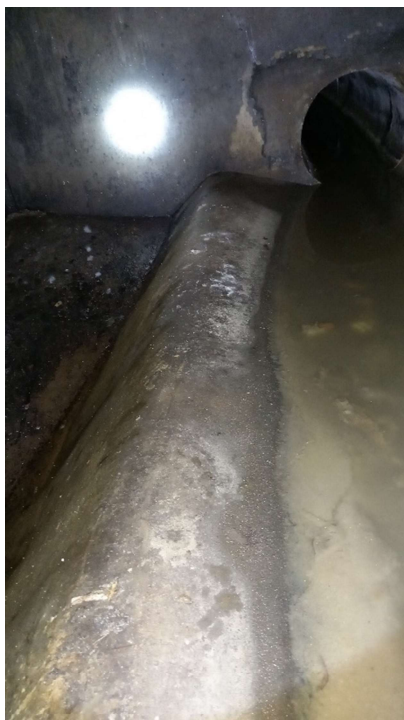
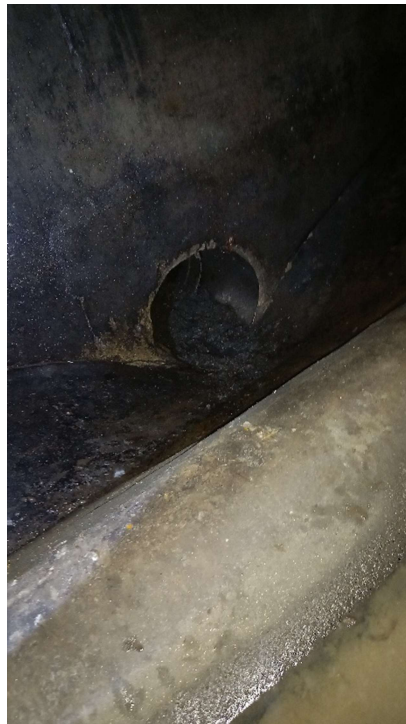
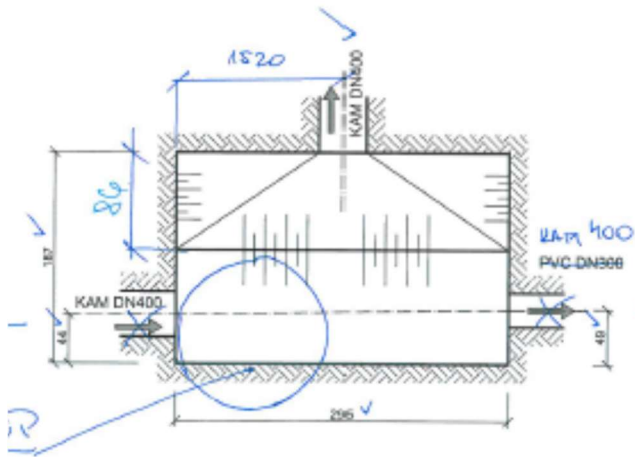
Odlehčovací komora OK 25 „Po vodě“

Konstrukce odlehčovací komory: přepadem jednostranným bočním s rovnou hranou

Recipient, do kterého se odpadní voda z OK vlévá: řeka Vltava

Pozn.: Ústí přepadové kanalizace opatřeno zpětnou klapkou.

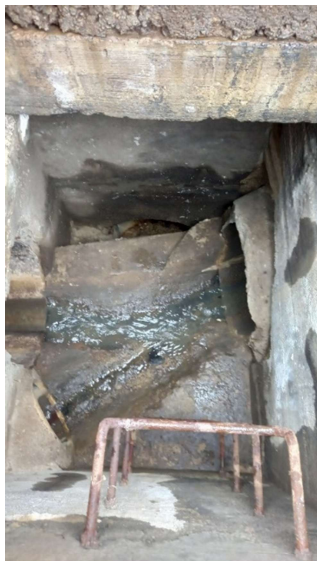
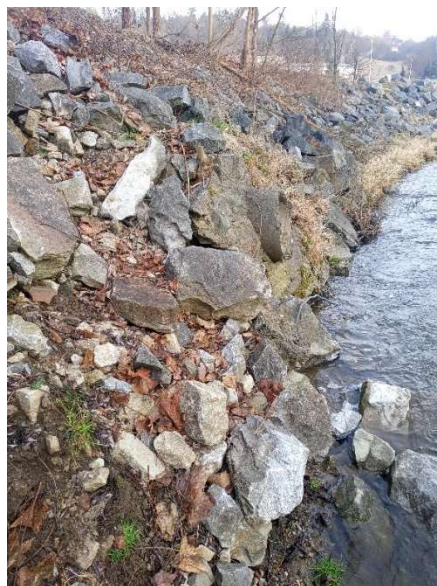
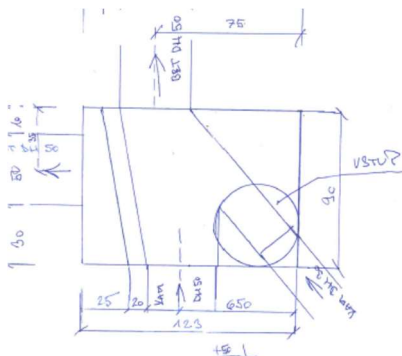
Odlehčovací komora OK 26 „Parkoviště u bazénu“

Konstrukce odlehčovací komory: přepadem jednostranným bočním se šikmou hranou

Recipient, do kterého se odpadní voda z OK vlévá: potok Polečnice

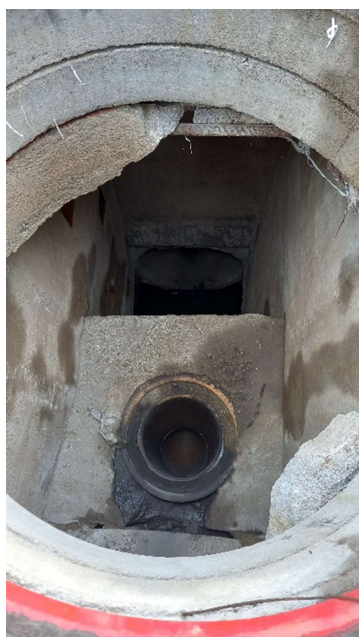
Odlehčovací komora OK 27 „U dešťové zdrže“

Konstrukce odlehčovací komory: přepadem přímým s kolmou hranou speciální konstrukcí

Recipient, do kterého se odpadní voda z OK vlévá: dešťová zdrže

Pozn.: Z komory OK 27 „U dešťové zdrže“ se nařaděná odpadní voda odlehčuje do dešťové zdrže.
