**Příloha 1:** Souhrnná fotodokumentace s popisem všech prozkoumaných odlehčovacích komor a výustí (*Zdroj: vlastní, 2022, 2023; ČEVAK a.s., 2021*)

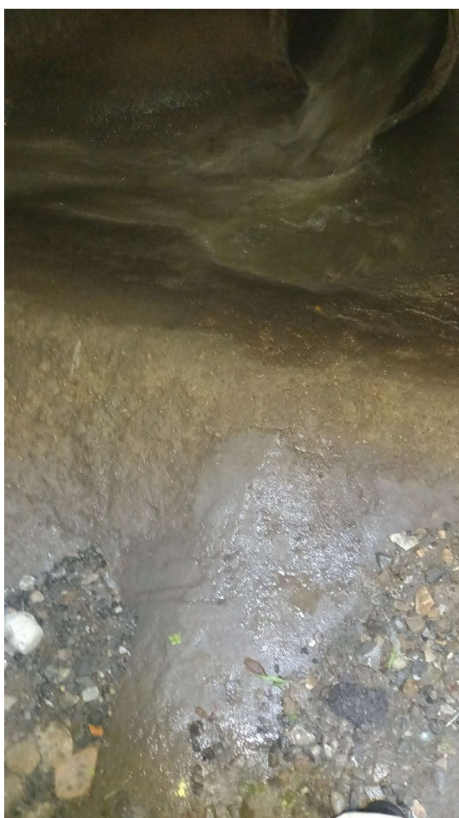
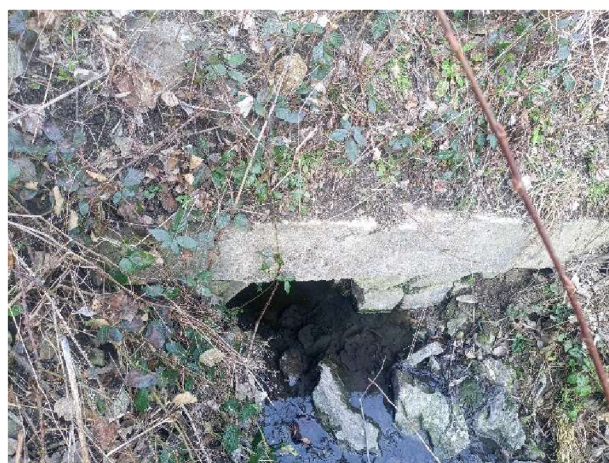
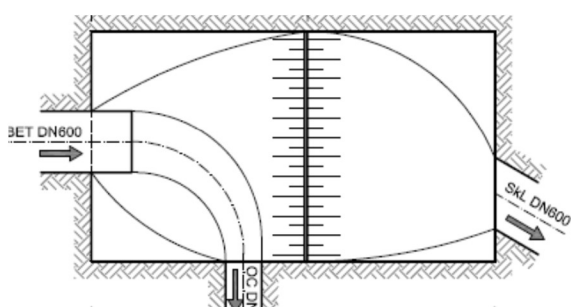
Odlehčovací komora OK 1 „U Trojice I - učni“

Konstrukce odlehčovací komory: přepadem přímým s kolmou hranou

Recipient, do kterého se odpadní voda z OK vlévá: řeka Vltava

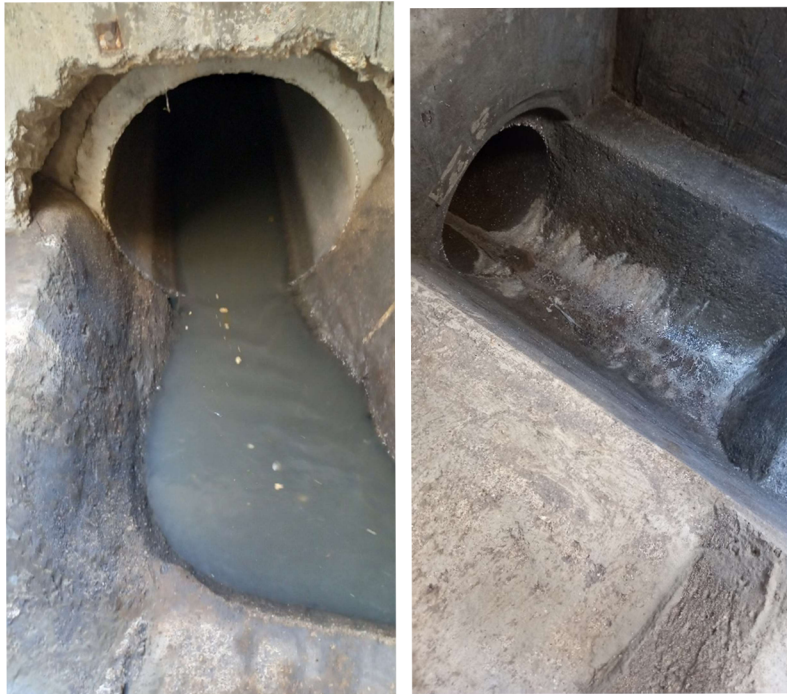
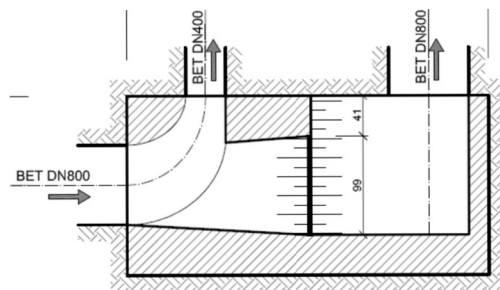
## Odlehčovací komora OK 2 „U Trojice II – U Kuželny“

Konstrukce odlehčovací komory: přepadem přímým s kolmou hranou

Recipient, do kterého se odpadní voda z OK vlévá: dešťová zdrž

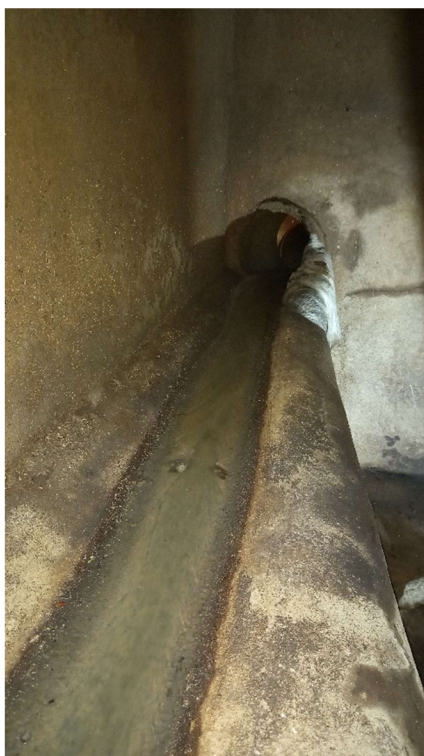
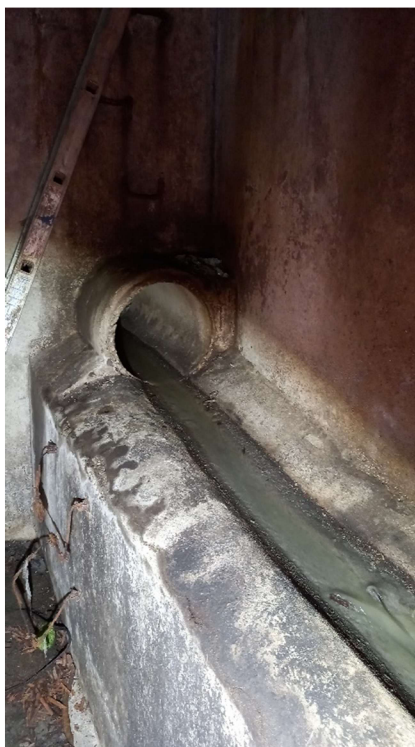
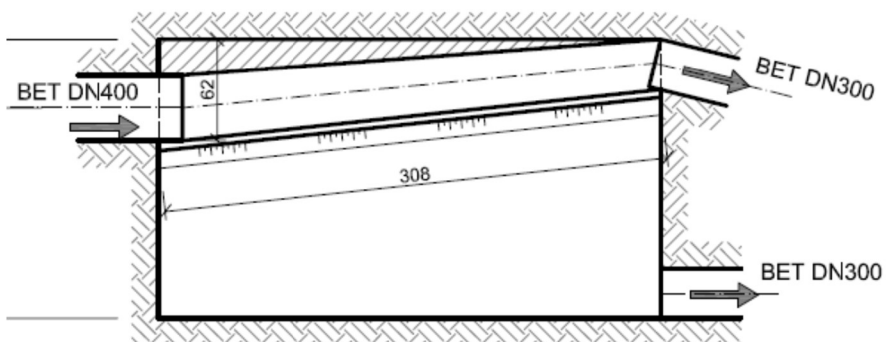
### Odlehčovací komora OK 3 „Vyšehrad“

Konstrukce odlehčovací komory: přepadem jednostranným bočním se šikmou hranou

Recipient, do kterého se odpadní voda z OK vlévá: bezejmenný potok IDVT: 10281966 bez možnosti kontroly vyústění (zahrádkářská kolonie).

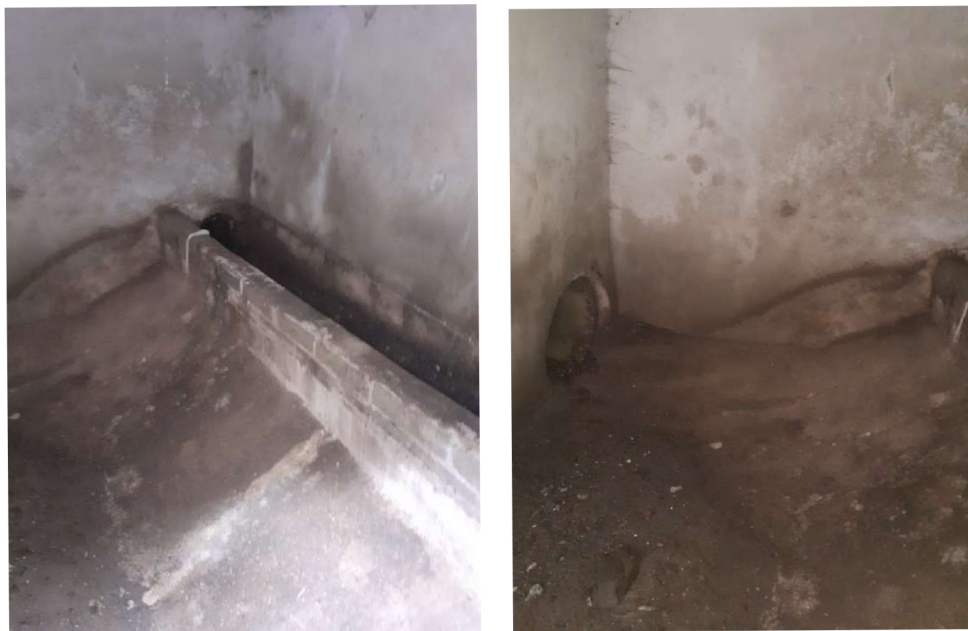
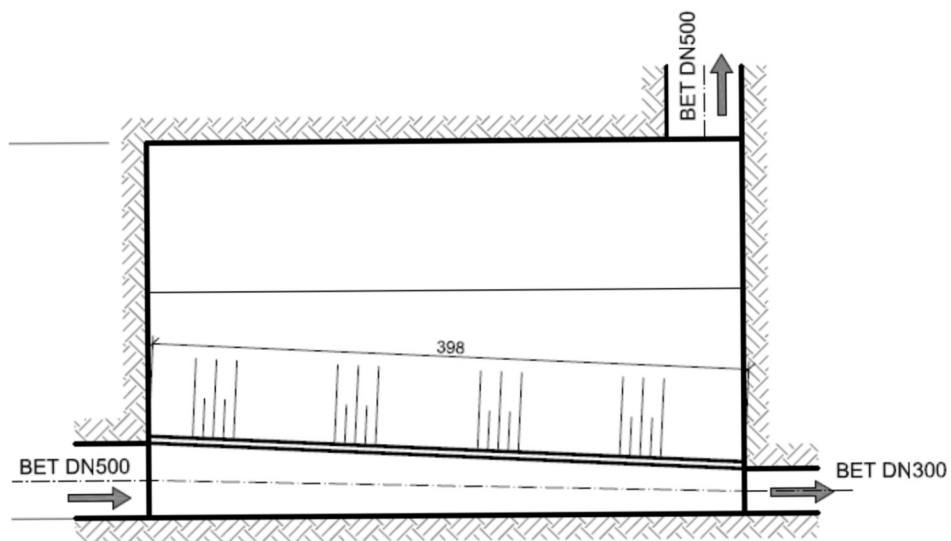
Odlehčovací komora OK 4 „Nádraží, V zahrádkách“

Konstrukce odlehčovací komory: přepadem jednostranným bočním se šikmou hranou

Recipient, do kterého se odpadní voda z OK vlévá: bezejmenný potok IDVT: 10281966 bez možnosti kontroly vyústění (zahrádkářská kolonie).

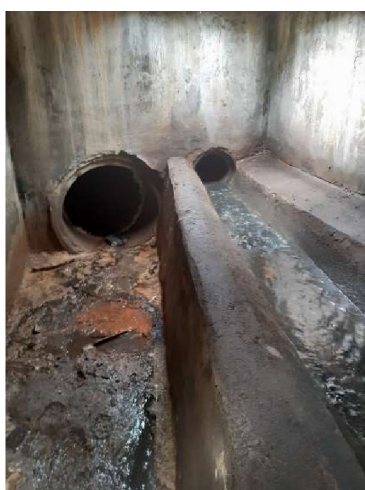
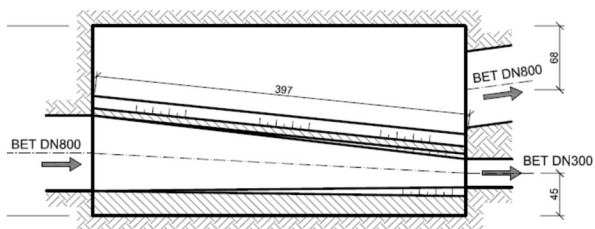
### Odlehčovací komora OK 7 „Kasárna, Vyšní“

Konstrukce odlehčovací komory: přepadem jednostranným bočním se šikmou hranou

Recipient, do kterého se odpadní voda z OK vlévá: bezejmenný potok IDVT: 10281966 bez možnosti kontroly vyústění z důvodu postupného vsakování v prameništi potoka

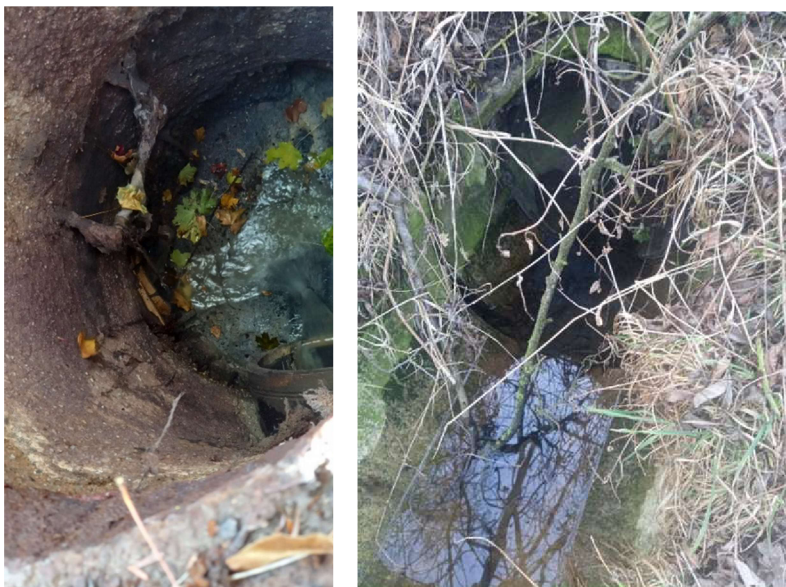
### Odlehčovací komora OK 8 „U nemocnice“

Konstrukce odlehčovací komory: přepadem jednostranným bočním v oblouku

Recipient, do kterého se odpadní voda z OK vlévá: řeka Vltavy

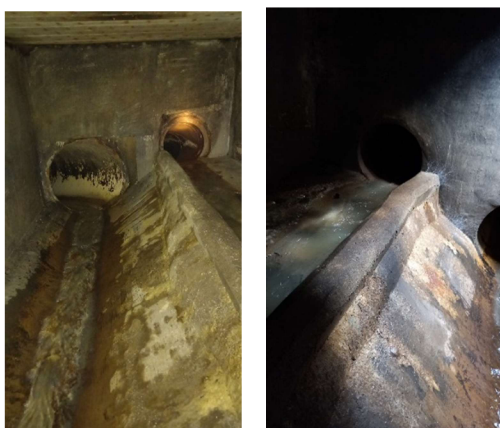
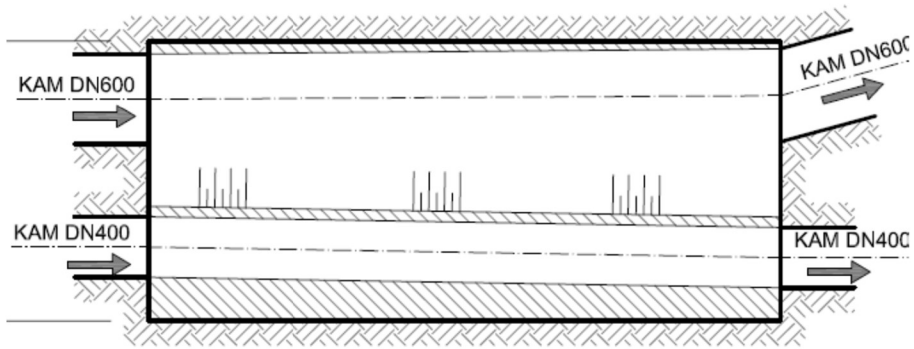
### Odlehčovací komora OK 9 „Křížová (JZD)“

Konstrukce odlehčovací komory: přepadem jednostranným bočním se šikmou hranou

Recipient, do kterého se odpadní voda z OK vlévá: řeka Vltavy

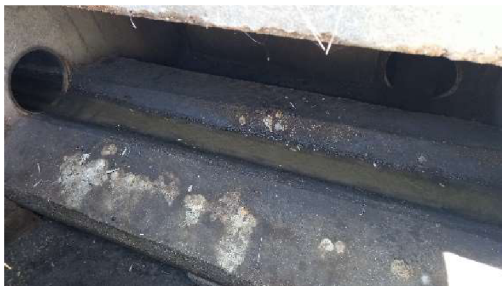
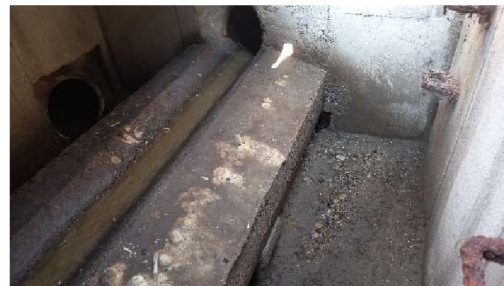
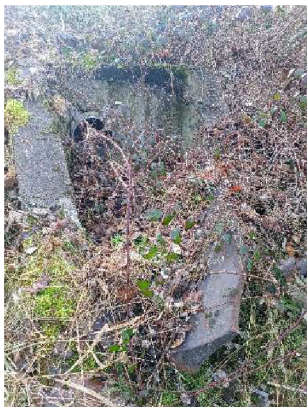
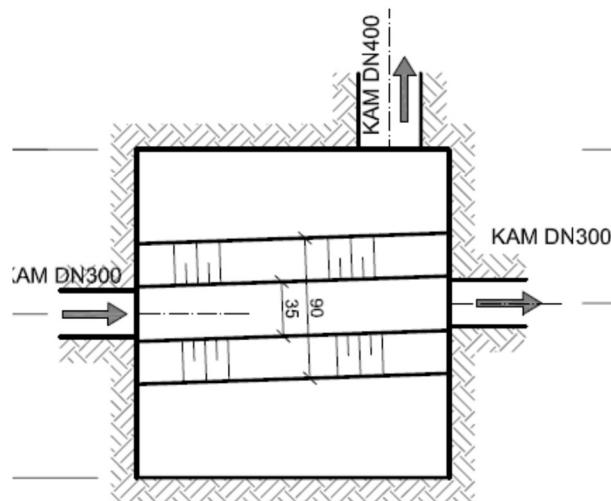
Odlehčovací komora OK 10 „Ambit, parkoviště“

Konstrukce odlehčovací komory: přepadem oboustranným s rovnou hranou

Recipient, do kterého se odpadní voda z OK vlévá: řeka Vltava

Ústí přepadové kanalizace opatřeno zpětnou klapkou.

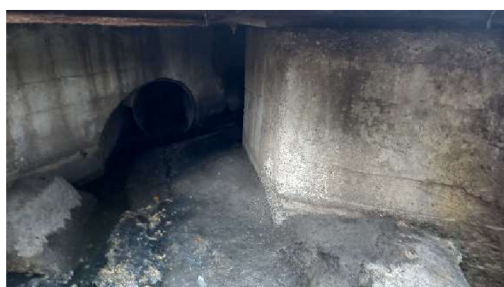
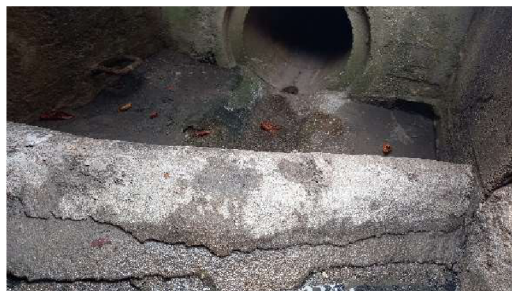
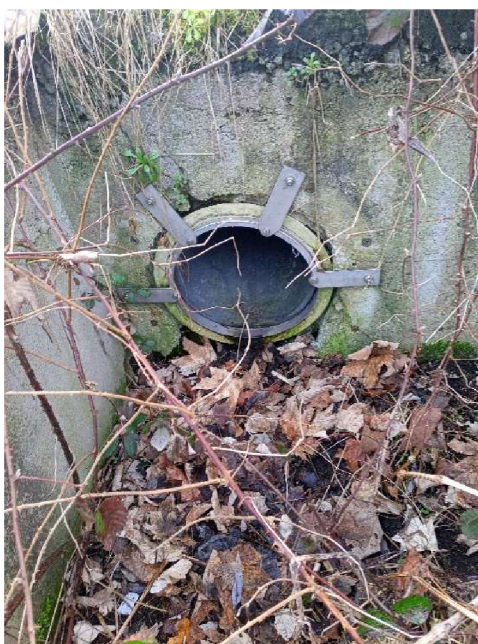
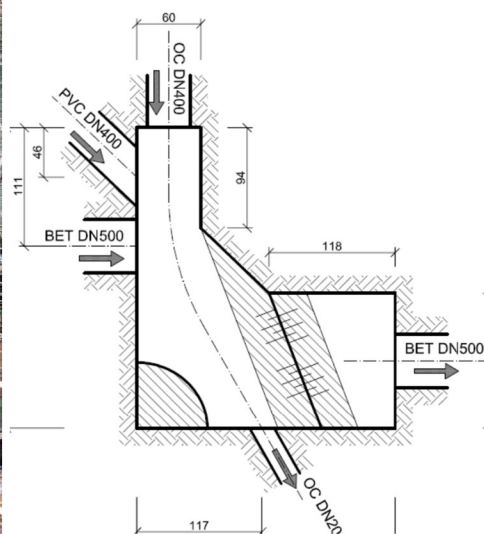
## Odlehčovací komora OK 11 „Parkoviště pod poštou“

Konstrukce odlehčovací komory: přepadem jednostranným bočním se šikmou hranou

Recipient, do kterého se odpadní voda z OK vlévá: řeka Vltavy

Poz.: Ústí přepadové kanalizace opatřeno zpětnou klapkou.

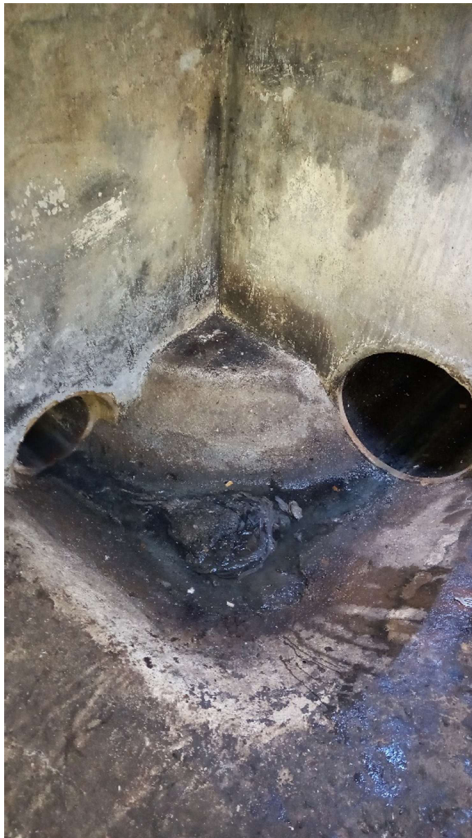
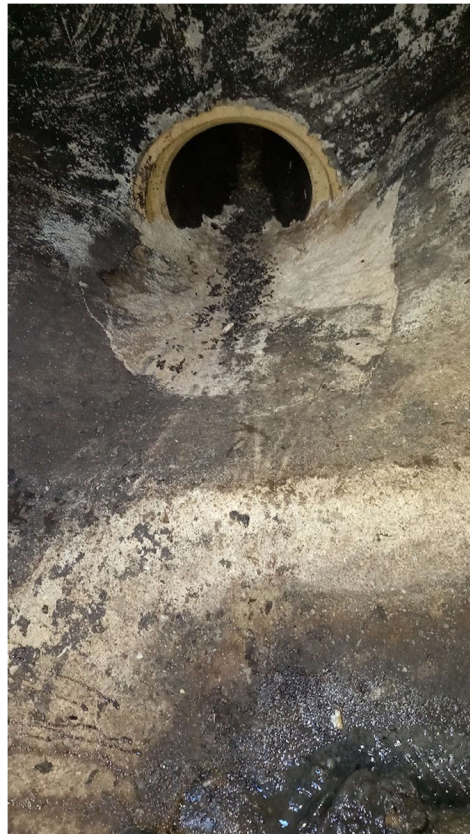
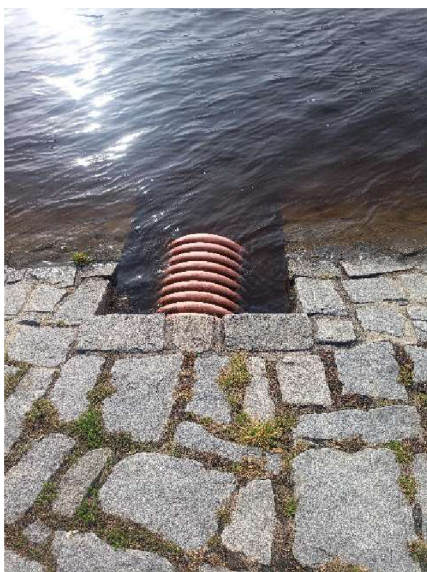
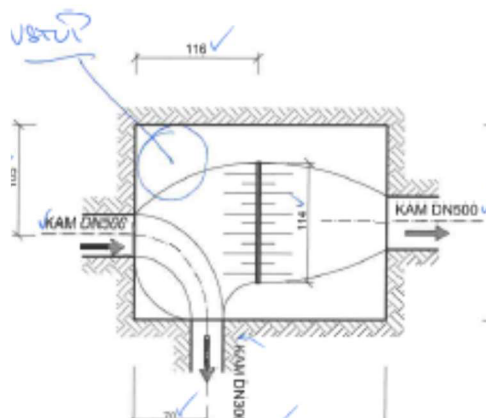
Odlehčovací komora OK 14 „Kájovská“

Konstrukce odlehčovací komory: přepadem jednostranným bočním s přímou hranou

Recipient, do kterého se odpadní voda z OK vlévá: řeka Vltava

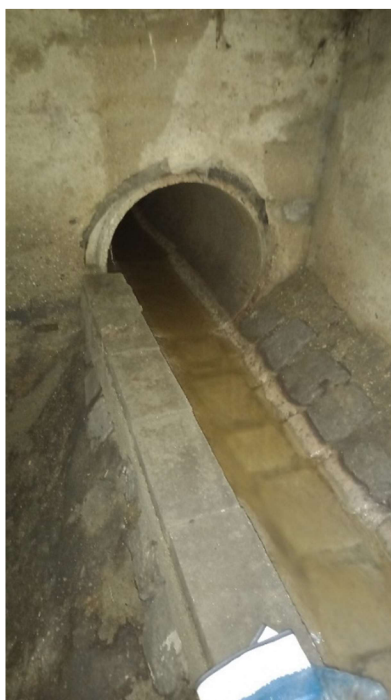
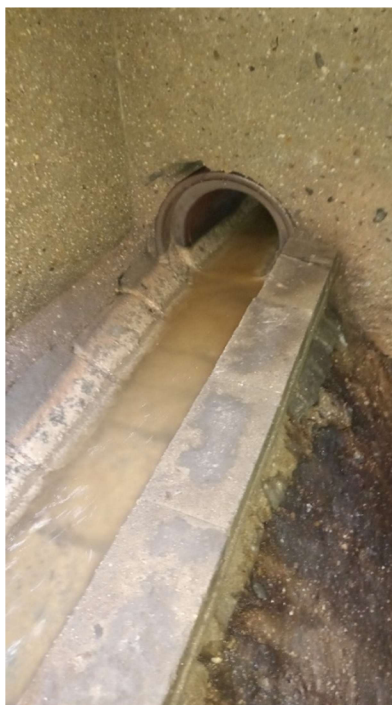
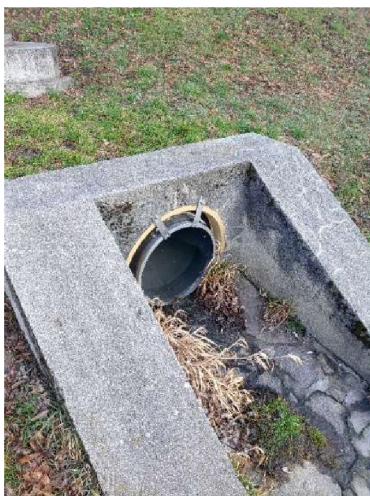
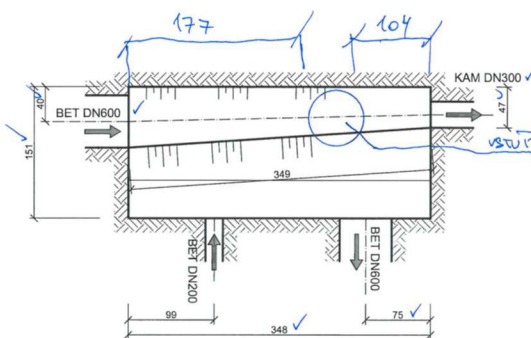
Odlehčovací komora OK 17 „Špičák, autobusová zastávka“

Konstrukce odlehčovací komory: přepadem jednostranným bočním se šikmou hranou

Recipient, do kterého se odpadní voda z OK vlévá: potok Polečnice

Pozn.: Ústí přepadové kanalizace opatřeno zpětnou klapkou.

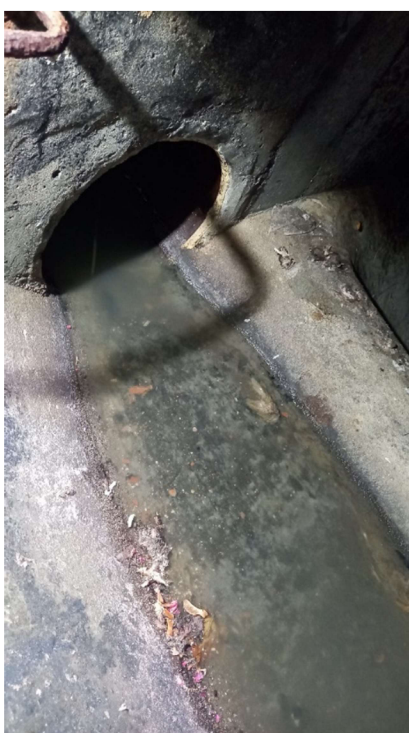
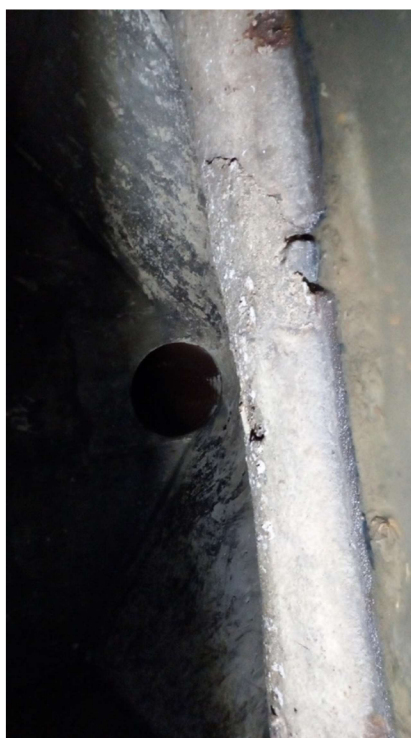
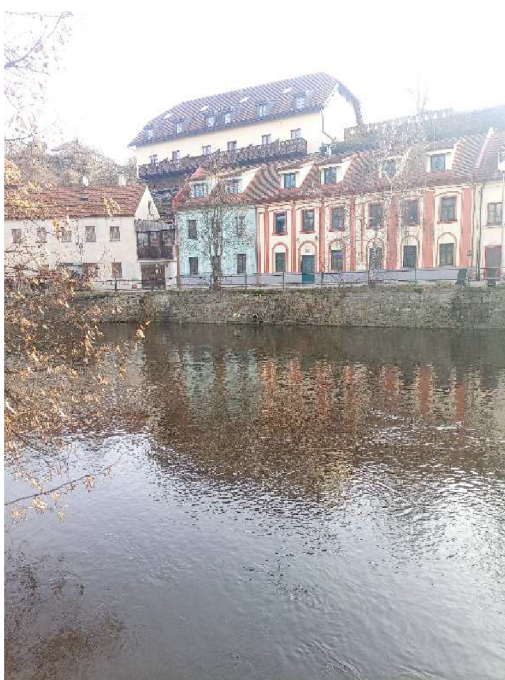
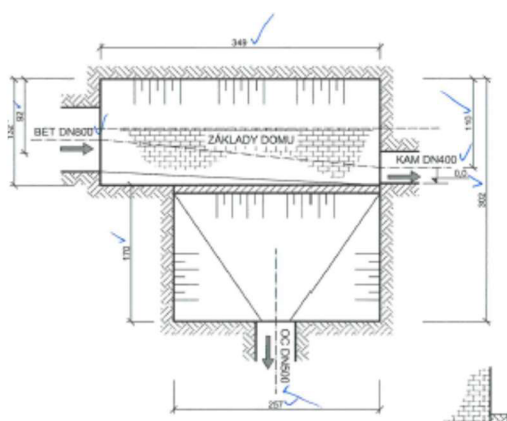
## Odlehčovací komora OK 19 „Rooseveltova, Pod garáží“

Konstrukce odlehčovací komory: přepadem jednostranným bočním s rovnou hranou

Recipient, do kterého se odpadní voda z OK vlévá: řeka Vltava

Pozn.: Ústí přepadové kanalizace opatřeno zpětnou klapkou.

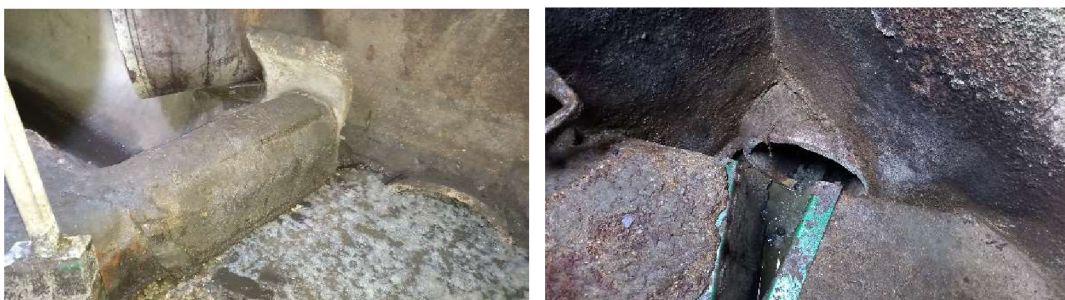
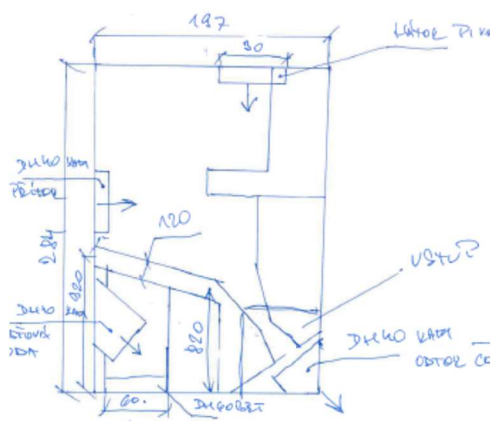
### Odlehčovací komora OK 20 „U Pivovaru“

Konstrukce odlehčovací komory: přepadem jednostranným bočním se šikmou hranou

Recipient, do kterého se odpadní voda z OK vlévá: řeka Vltava

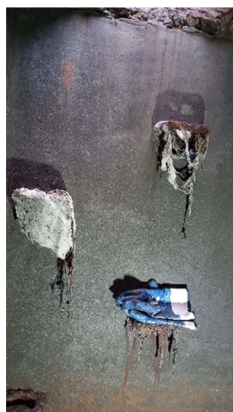
### Odlehčovací komora OK 21 „U Vltavy, Příbaň“

Konstrukce odlehčovací komory: přepadem přímým se šikmou hranou

Recipient, do kterého se odpadní voda z OK vlévá: řeka Vltava

Pozn.: Zachyceny nečistoty u vstupu do OK značí občasné zatopení celé komory. Usazeniny v odtokové části do recipientu, pravděpodobně špatný odtok. Omezená pravidelná kontrola z důvodu umístění v zahradě.

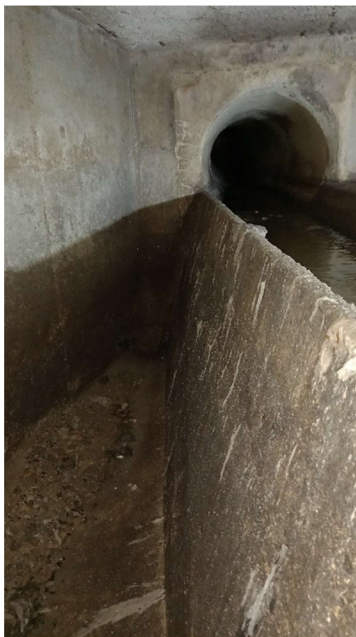
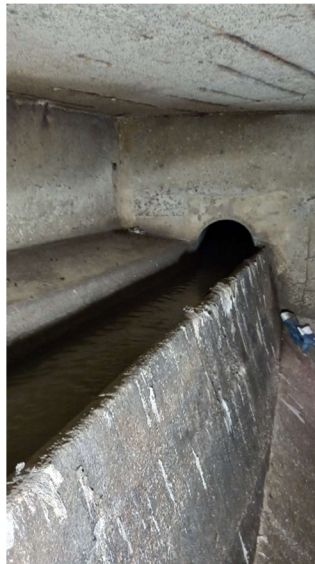
Odlehčovací komora OK 23 „Sídliště Plešivec“

Konstrukce odlehčovací komory: přeřadem jednostranným bočním se šikmou hranou

Recipient, do kterého se odpadní voda z OK vlévá: řeka Vltava

Pozn.: Ústí přeřadové kanalizace opatřeno zpětnou klapkou.

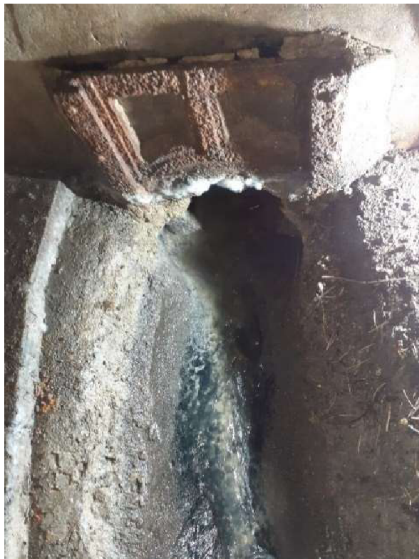
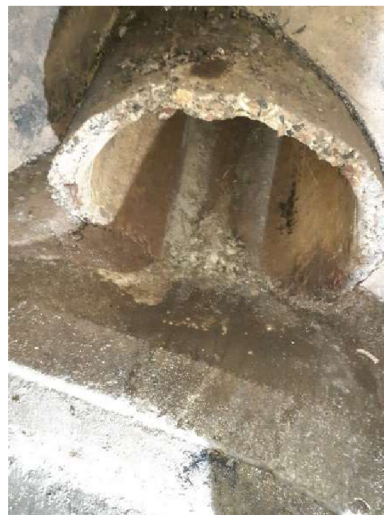
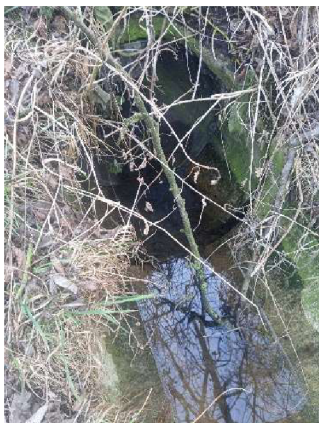
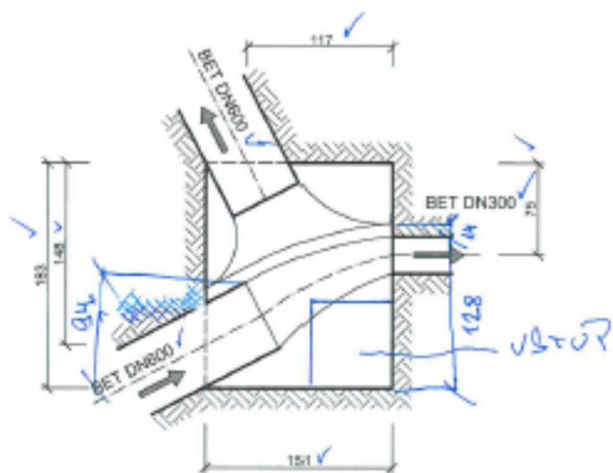
### Odlehčovací komora OK 24 „Nové Spolí“

Konstrukce odlehčovací komory: přepadem jednostranným bočním se šikmou hranou

Recipient, do kterého se odpadní voda z OK vlévá: řeka Vltava

Pozn.: Ústí přepadové kanalizace opatřeno zpětnou klapkou.

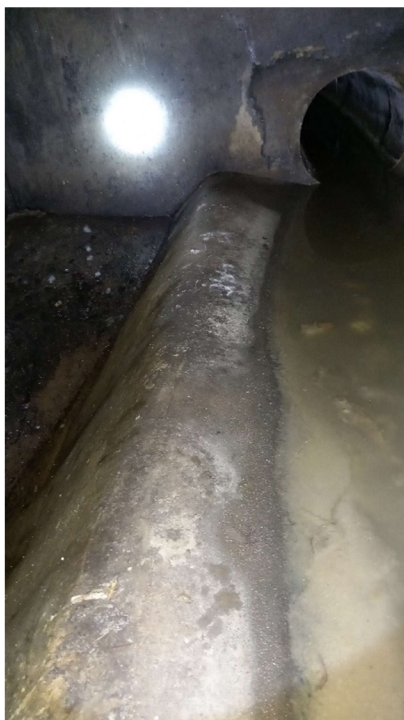
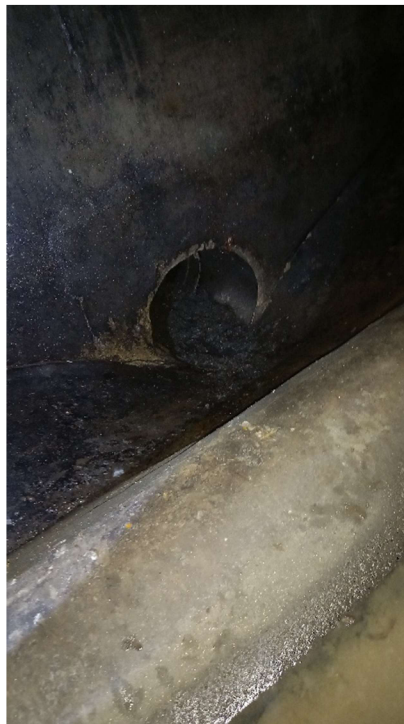
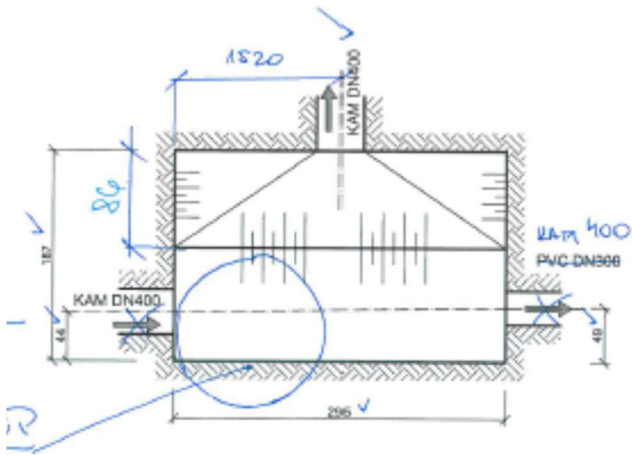
### Odlehčovací komora OK 25 „Po vodě“

Konstrukce odlehčovací komory: přepadem jednostranným bočním s rovnou hranou

Recipient, do kterého se odpadní voda z OK vlévá: řeka Vltava

Pozn.: Ústí přepadové kanalizace opatřeno zpětnou klapkou.

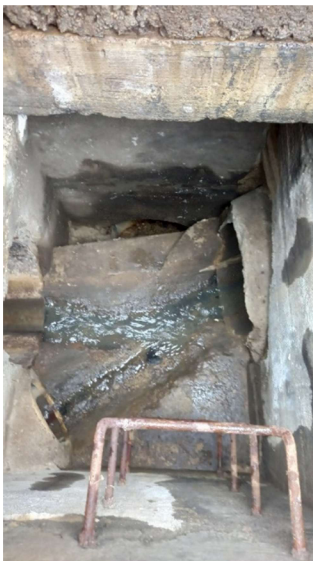
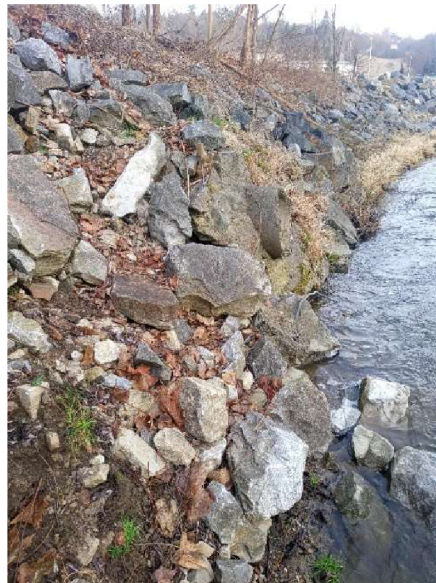
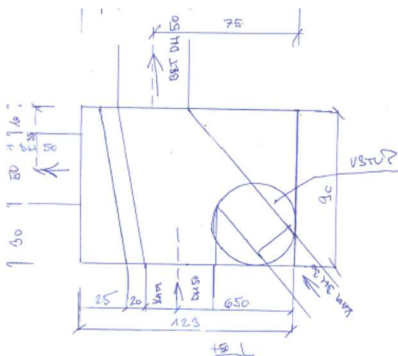
Odlehčovací komora OK 26 „Parkoviště u bazénu“

Konstrukce odlehčovací komory: přepadem jednostranným bočním se šikmou hranou

Recipient, do kterého se odpadní voda z OK vlévá: potok Polečnice

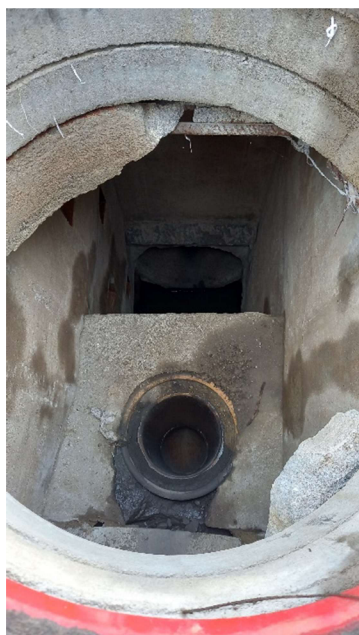
### Odlehčovací komora OK 27 „U dešťové zdrže“

Konstrukce odlehčovací komory: přepadem přímým s kolmou hranou speciální konstrukcí

Recipient, do kterého se odpadní voda z OK vlévá: dešťová zdrže

Pozn.: Z komory OK 27 „U dešťové zdrže“ se naředěná odpadní voda odlehčuje do dešťové zdrže.
