Studie revitalizace potoka Třebýcinka u Klatov

DIPLOMOVÁ PRÁCE

Bc. Matěj Linhart

2018

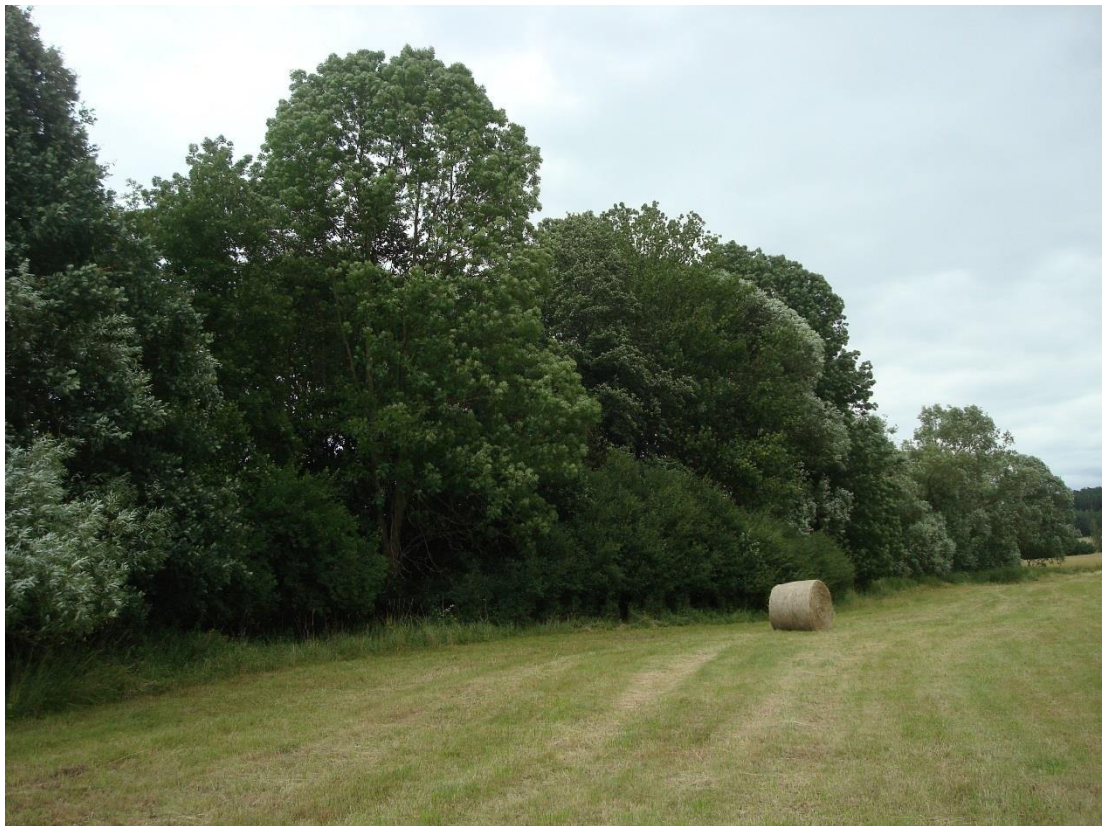
Trasa toku je mírně rozvlněna, což bylo umožněno díky likvidaci opevnění koryta (cca 30 m od břehu). Zůstává však stále trasou přímou a velká část opevnění, asi 50 %, je stále tvořena kamennou dlažbou, či polovegetačními tvárnici. V úseku vznikají drobné břehové nátrže a akumulace, které svědčí o pokračujícím tvarování koryta. V minulosti byl tento tok silně rozvětvený.

Obrázek 9 Koryto toku v širším pohledu

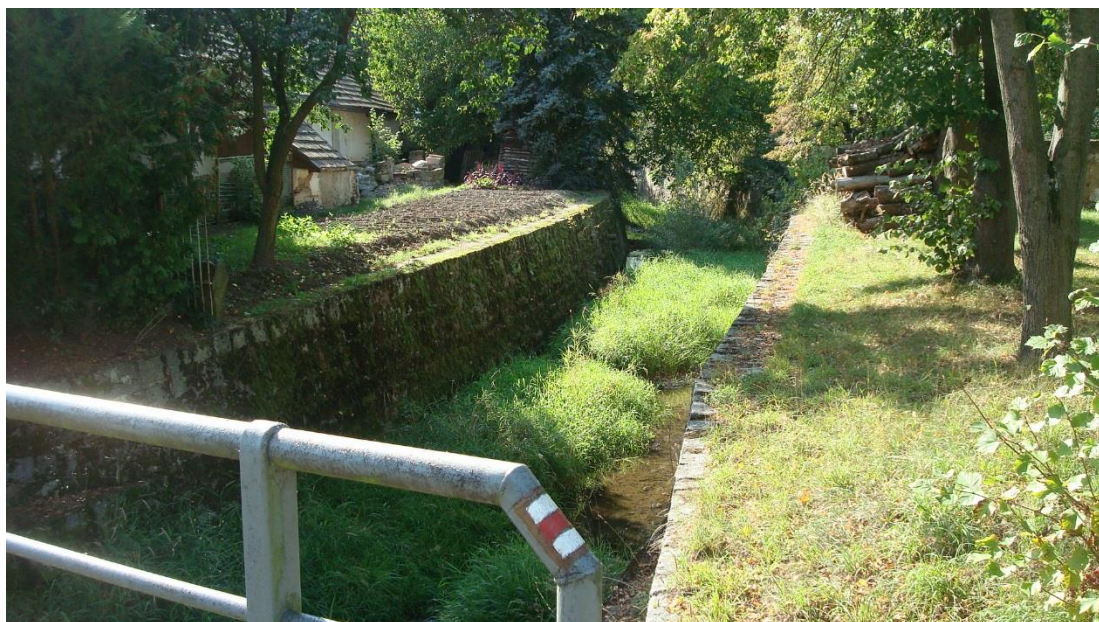
Tento úsek reprezentuje část toku v intravilánu obce Třebýcinka. Má délku 301 m, maximální šířka koryta je 10 m a minimální 7 m. Tok má hloubku průměrně 1-2 m. Trasa toku je přímá a koryto je silně technicky opevněno buď kamennou dlažbou, nebo souvislou úpravou profilu. Záměrem bylo zkapacitnění koryta. V minulosti byl tok rozvětvený. Břehové porosty tvoří místy jednotlivé stromy, avšak převážně trávobylinná vegetace.

V úseku je pár nízkých spádových stupňů, nebyly zde pozorovány žádné struktury dna a po celé délce je omezen pohyb koryta. V horní části úseku je vyšší spádový stupeň s vývařišťem, díky kterému dochází k trvalému vzduťi.

Obrázek 12 Souvislá úprava koryta v úseku TRE_002. Pohled západním směrem ze silničního mostu v obci.

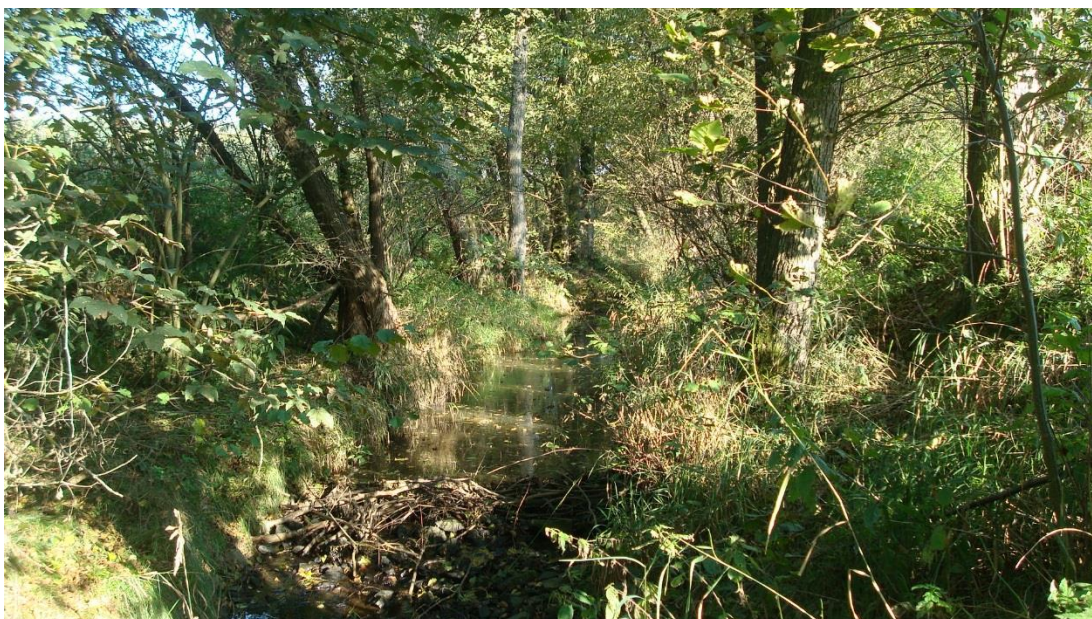
Obrázek 18 Přírodnější charakter toku úseku TRE_004 v nižší části povodí.

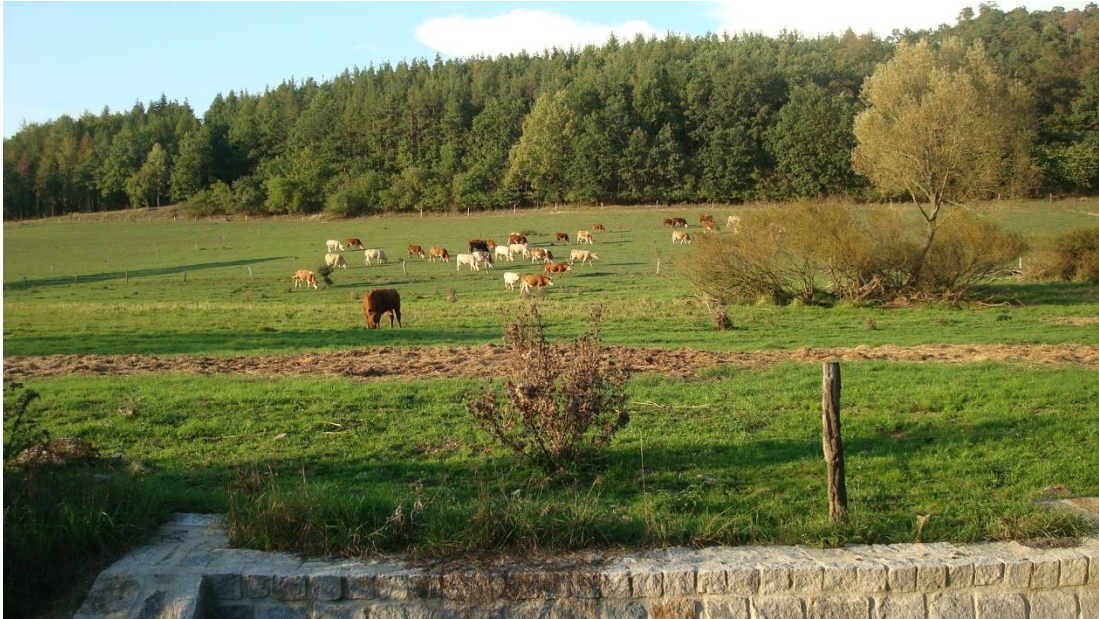
Obrázek 19 Přibližně v polovině úseku začínají pastviny. V korytě lze pozorovat lichoběžníkový profil.

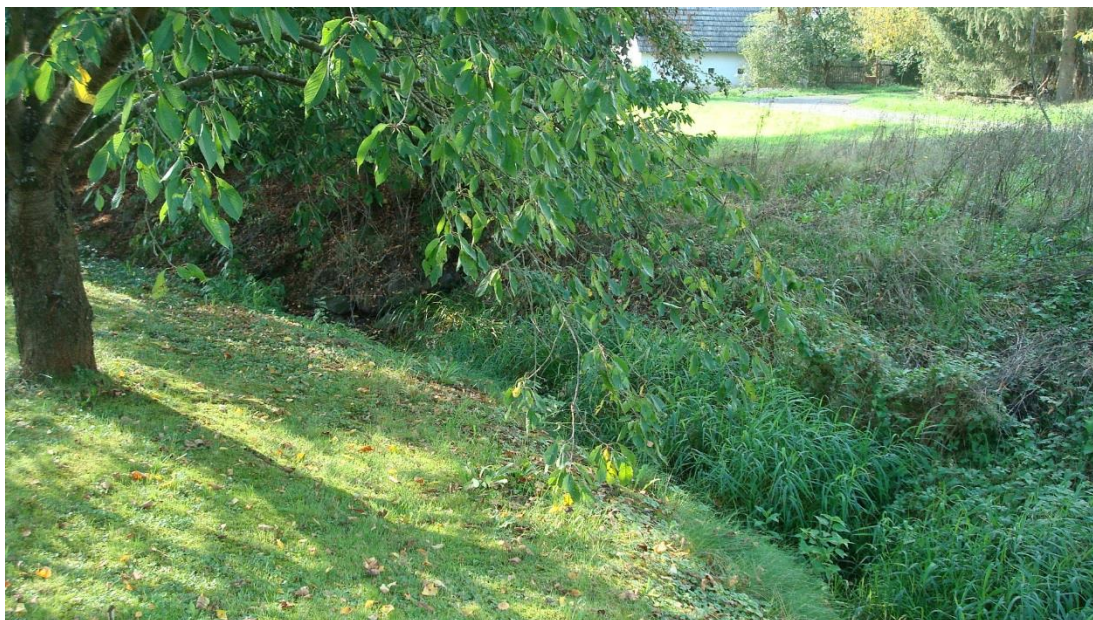
Obrázek 31 Část koryta úseku TRE_008 bez technického opevnění. Pohled směr západ.

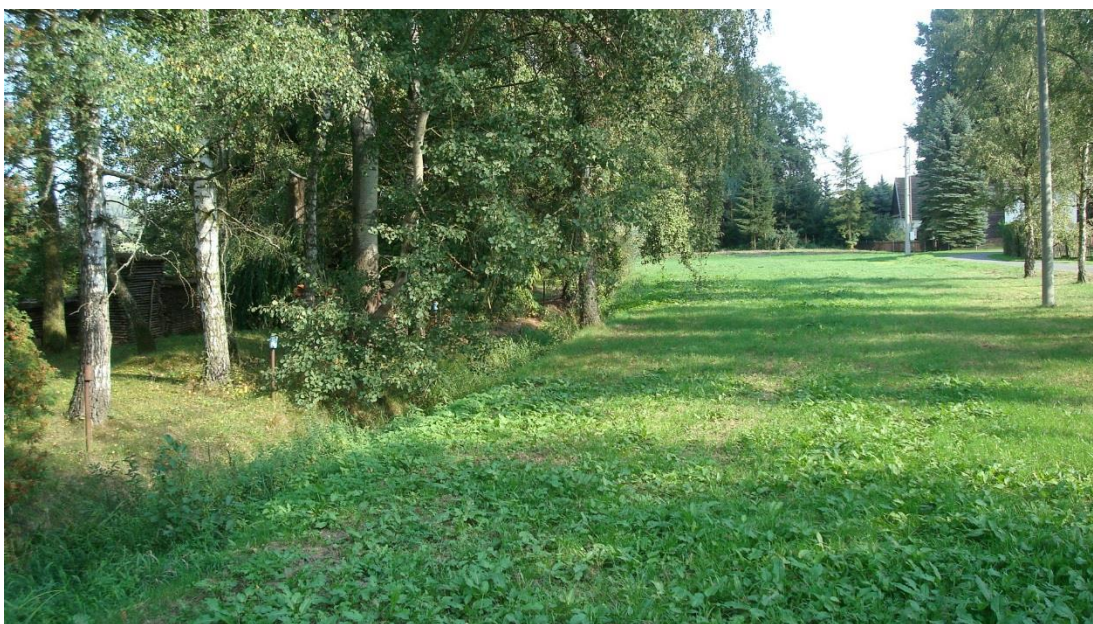
Tento úsek vede od počátku zastavěného území obce Nedaničky, až ke konci zástavby této obce. Úsek má délku 281 m. Maximální šířka koryta je 4 m, minimální cca 2 m. Tok má hloubku průměrně 1-2 m. Trasu toku tvoří dlouhé zákruty. Koryto je částečně bez známek technického opevnění, avšak větší polovina je upravena. Břehy a dno jsou přibližně ze 70 % opevněny kamennou dlažbou, což v podstatě odpovídá poloze v roztroušené zástavbě obce. Úsek byl v minulosti celý regulován. Dřívější charakter jeho trasy byl meandrující.

Obrázek 32 Koryto v intravilánu obce Nedaničky.

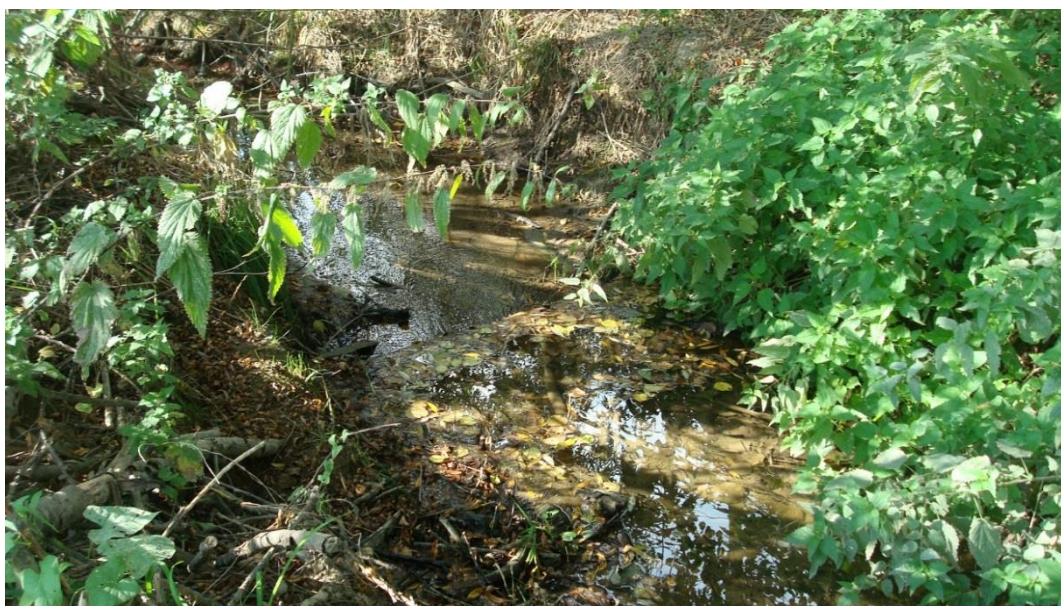
Obrázek 34 Charakter toku v převážné části úseku TRE_009.

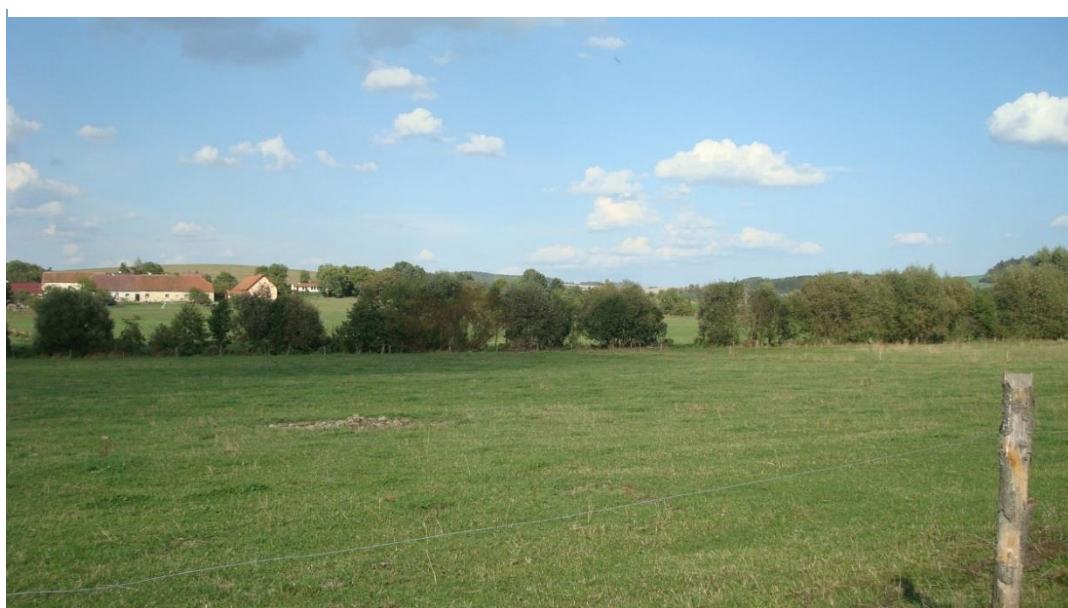
Obrázek 35 Liniová vegetace úseku TRE_009.

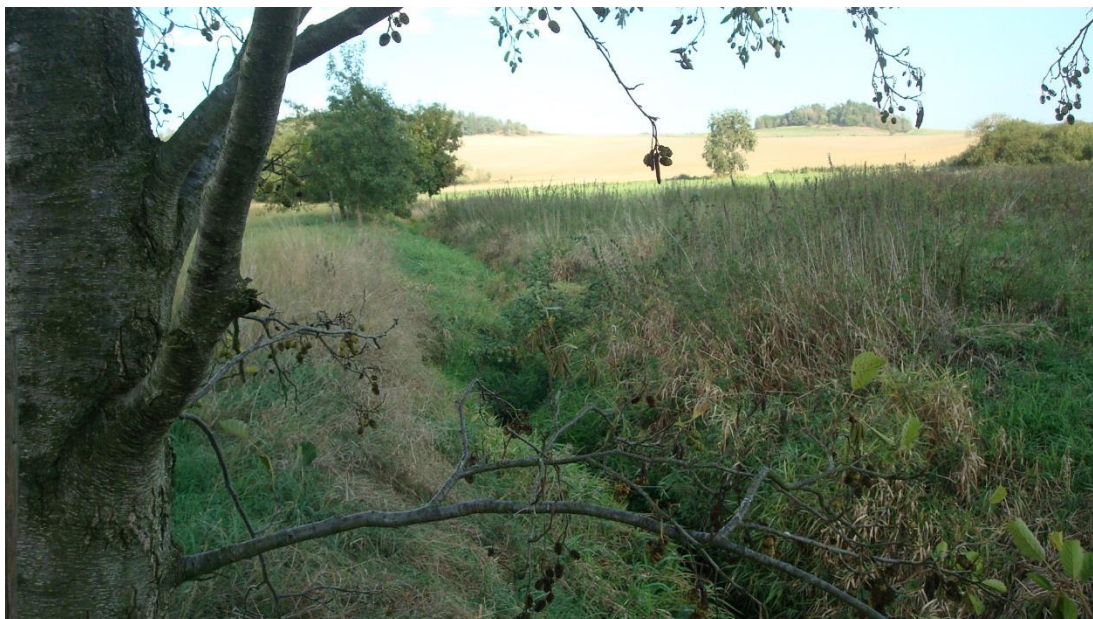
Obrázek 36 Menší část úseku bez liniové vegetace. V horní části povodí. Pohled směr východ.

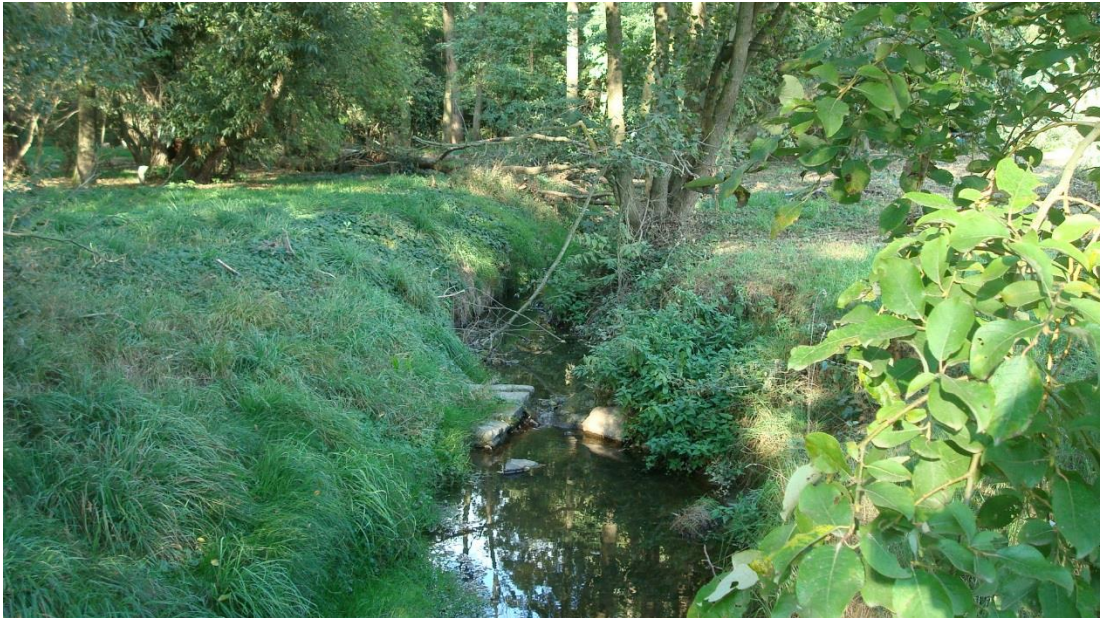
Obrázek 38 Přírodní charakter úseku TRE_010.

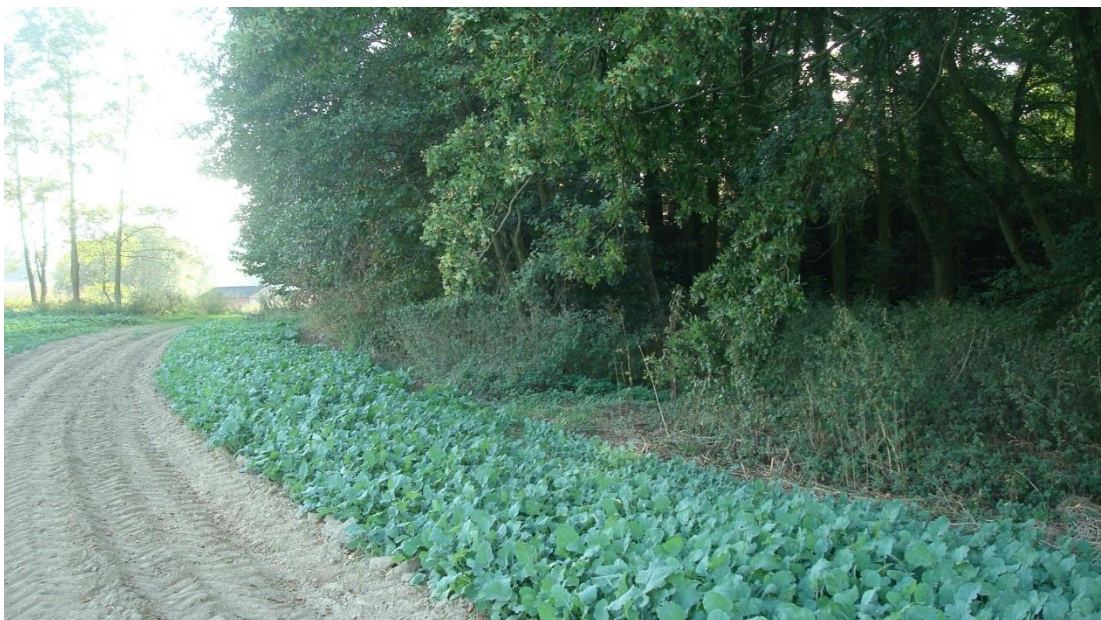
Obrázek 39 Liniová vegetace úseku TRE_010

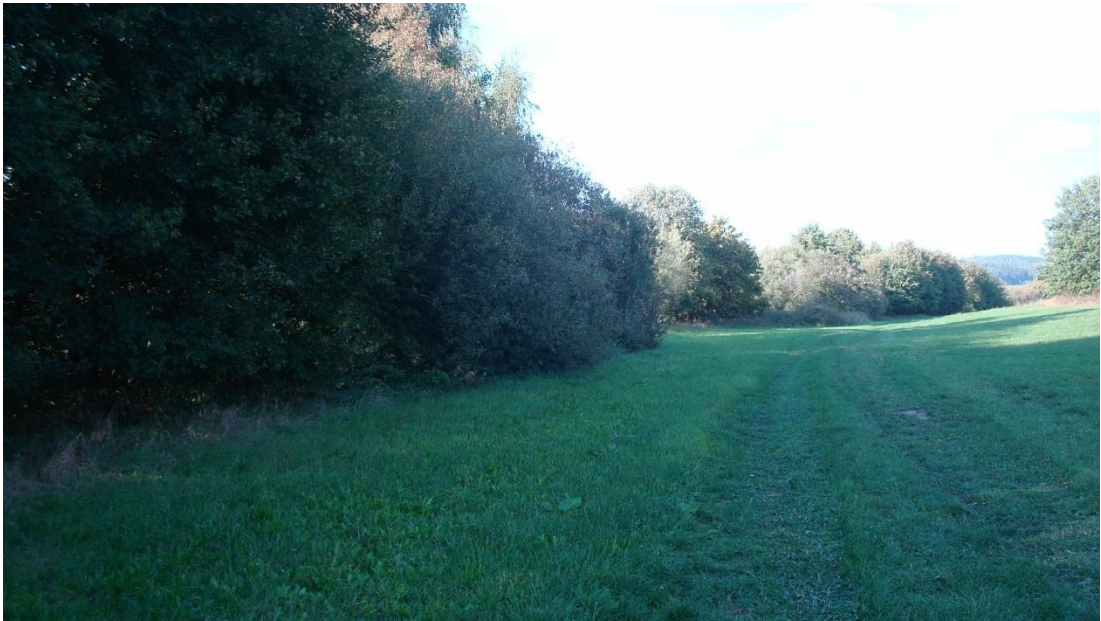
Údolní niva je využívána především jako zemědělská plocha a louky. V příbřežní zóně je zachován pás trvalého travního porostu (cca 30 m). Úsek doprovází cca z poloviny liniová vegetace, z druhé poloviny tvoří břehové porosty přerušované pásy vegetace a místy je zde trávobylinná vegetace. Tok má značně přírodní charakter, což vypovídá o úspěšné revitalizaci. Je zde umožněn rozliv do okolních pozemků a vlastní koryto má uspokojivou variabilitu.

Obrázek 41 Pohled na liniovou vegetaci revitalizovaného úseku TRE_011.

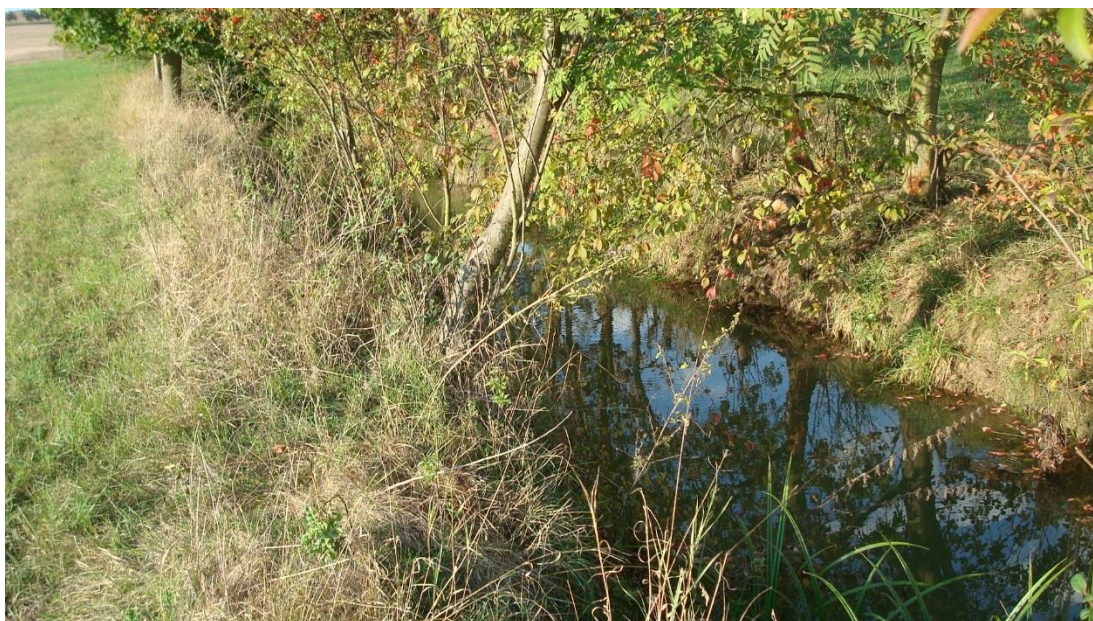
Obrázek 43 Charakter koryta ve vyšší části úseku TRE_011. Trasa toku je stále přímá.

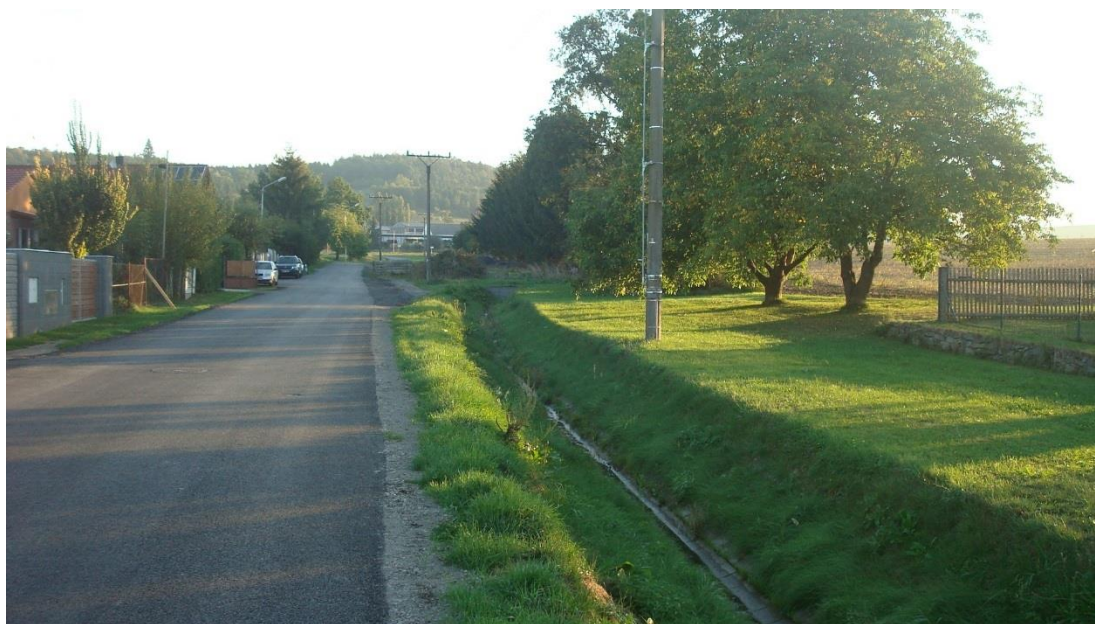
Tento úsek reprezentuje část toku v intravilánu obce Měčín a má délku 454 m. Maximální šířka koryta je 5 m, minimální cca 1,5 m. Tok má hloubku průměrně 1-2 m. Trasa toku je přímá. Koryto je silně technicky opevněno. Dno je až na 90 % délky úseku zpevněno betonem. Převážná většina břehů je opevněna polovegetačními tvárnicemi. Část toku je souvisle upravena a část je provedena zatrubněním. Záměrem bylo zkapacitnění koryta a bezpečné provedení průtoku skrz obec. V minulosti byl tok tvořen zákruty.

Údolní niva je na celém území zastavěna souvislou zástavbou. Malá část plochy je tvořena vodní plochou, kterou tvoří požární nádrž obce Měčín. Ze zdejší zástavby se do toku dostává značné množství srážkových vod. Koryto je zaneseno sedimenty, především v okolí silničního mostu. Je zde přibližně 10-20 cm vrstva nánosů, ve kterých roste mladá vegetace. Břehy jsou převážně bez vegetace. Na některých místech jsou jednotlivé stromy či keře, či trávobylinná vegetace.

Obrázek 46 Charakter koryta v obci Měčín - úsek TRE_012.

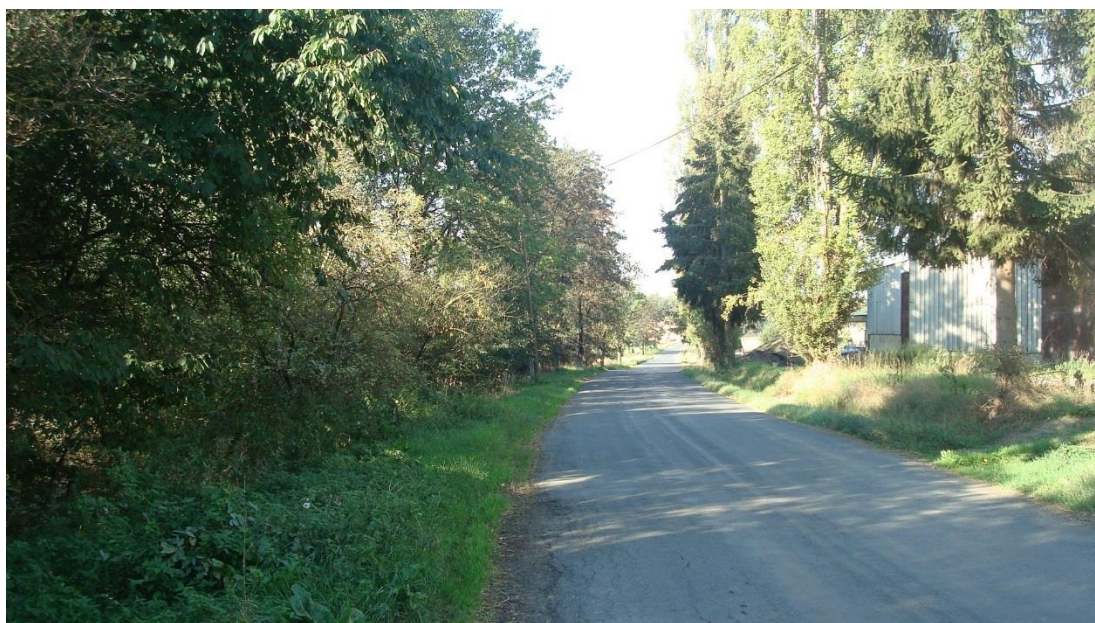
Obrázek 50 Širší pohled na koryto (vlevo) úseku TRE_014. Vpravo zemědělský objekt.

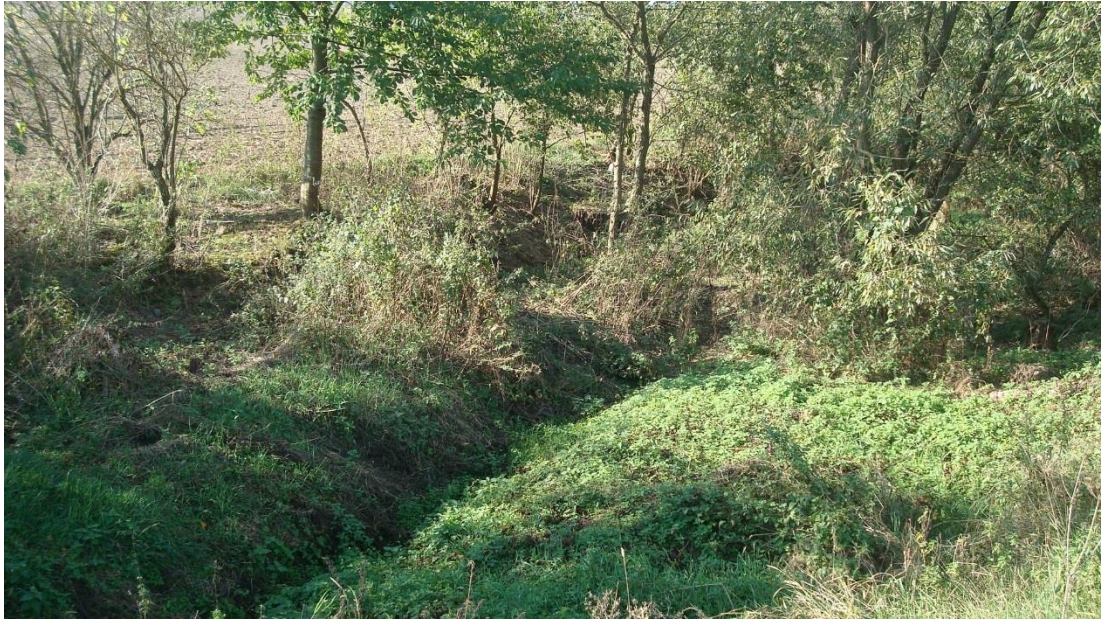
Údolní niva je využita jako průmyslová a zemědělská plocha. Pravý břeh tvoří z 90 % zemědělské půdní bloky a pravý břeh je celý zastavěn. Podél obou břehů roste bohatá liniová vegetace. Část břehů je bez vegetace a část tvoří trávobylinná vegetace. Koryto má v tomto úseku značně přírodní charakter, s velkým množstvím mrtvého dřeva (až 30 % z úseku) a dnovými útvary jako jsou tůně, peřeje a ostrovy, které vypovídají o velké variabilitě koryta.

Obrázek 51 Charakter koryta úseku TRE_014.

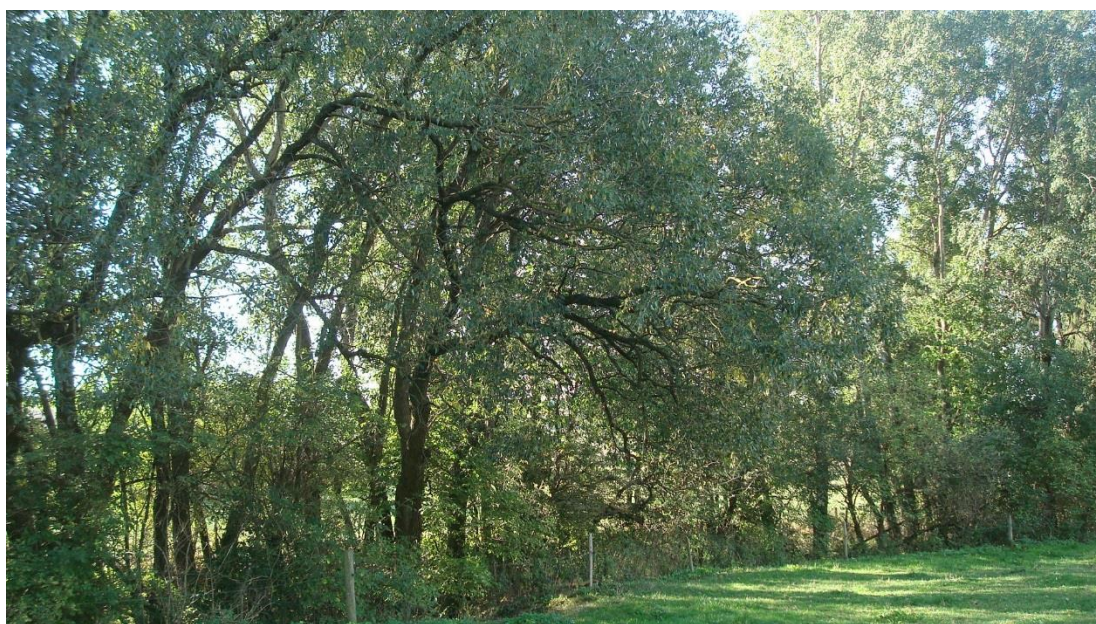
Údolní niva je využita podél celého levého břehu jako pastvina a podél pravého jako zemědělské plochy, místy jako luční porosty. Břehovou vegetaci tvoří velmi hustá a relativně letitá liniová vegetace. Na několika místech jsou linie přerušovány. V korytě se vyskytuje až 30 % mrtvého dřeva a dřevních zbytků. Tento úsek subjektivně hodnotím jako jeden z nejvíce přírodně vyhlížejících částí toku Třebýcinka.

Obrázek 54 Vegetační doprovod potoka v úseku TRE_015.

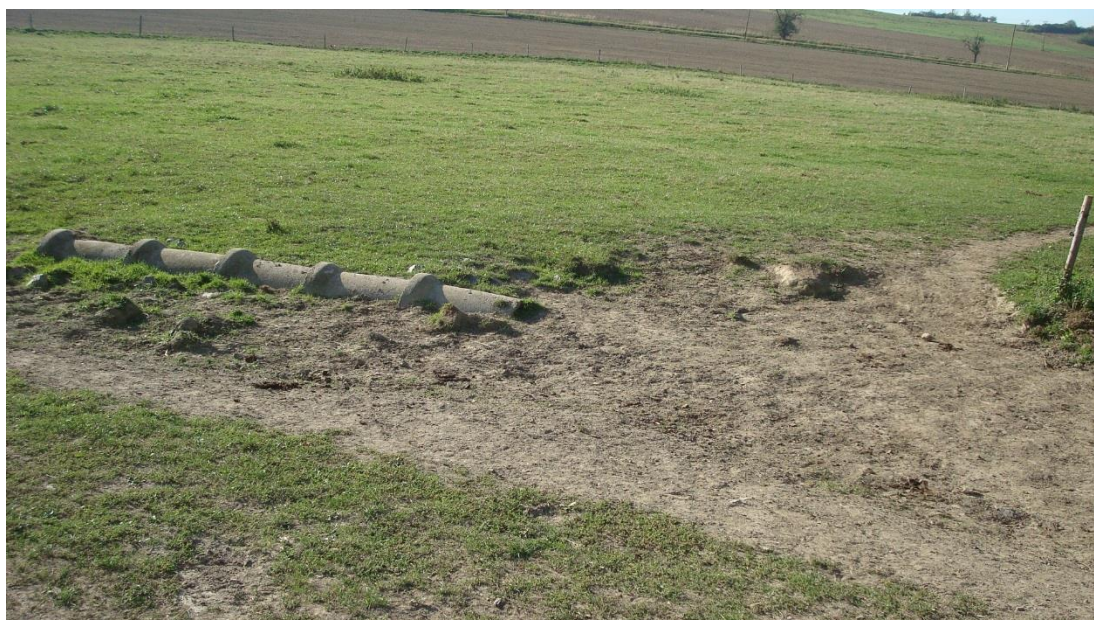
Tento úsek vede od místa, kde končí líniová vegetace z úseku TRE_015, po místo kde končí lichoběžníková úprava tvaru koryta. Úsek má délku 160 m. Maximální šířka koryta je 4 m, minimální cca 0,5 m. Tok má hloubku průměrně 0-1 m. V celém úseku je koryto upraveno. Ve spodní části je provedeno zatrubnění toku, které slouží pro pojezd zemědělských vozidel a v horní, větší části (cca 80 %), je koryto upraveno do lichoběžníkového profilu. Tato úprava se zdála poměrně čerstvou. Na břehu není žádný typ opevnění a dochází k postupnému zarůstání travním porostem.

Obrázek 56 Zatrubněná část úseku TRE_016. Začátek úseku.

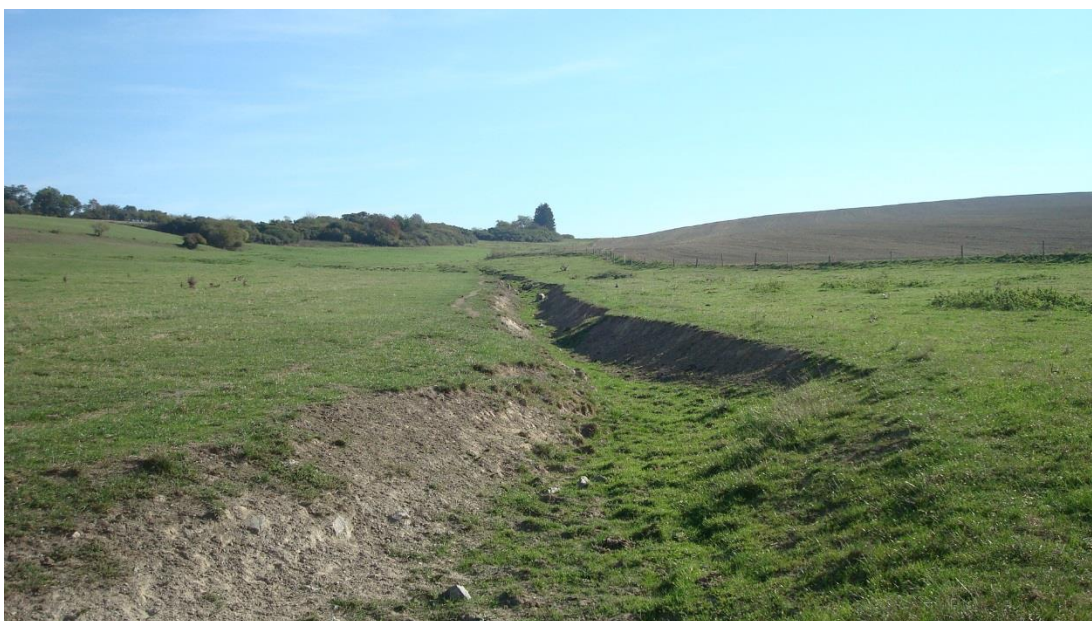
Údolní niva je využita z většího množství jako pastvina. Na pravém břehu, směrem k silnici, jako zemědělské plochy. Břehovou vegetaci zde tvoří trávovbylinná vegetace, bez stromů či keřů. Charakter toku odpovídá hornímu úseku toku a začíná připomínat prameniště. V bezprostřední blízkosti toku dochází k pastvě dobytka, kterému tok ve srážkově bohatých měsících slouží jako napajedlo.

Obrázek 57 Charakter koryta úseku TRE_016.

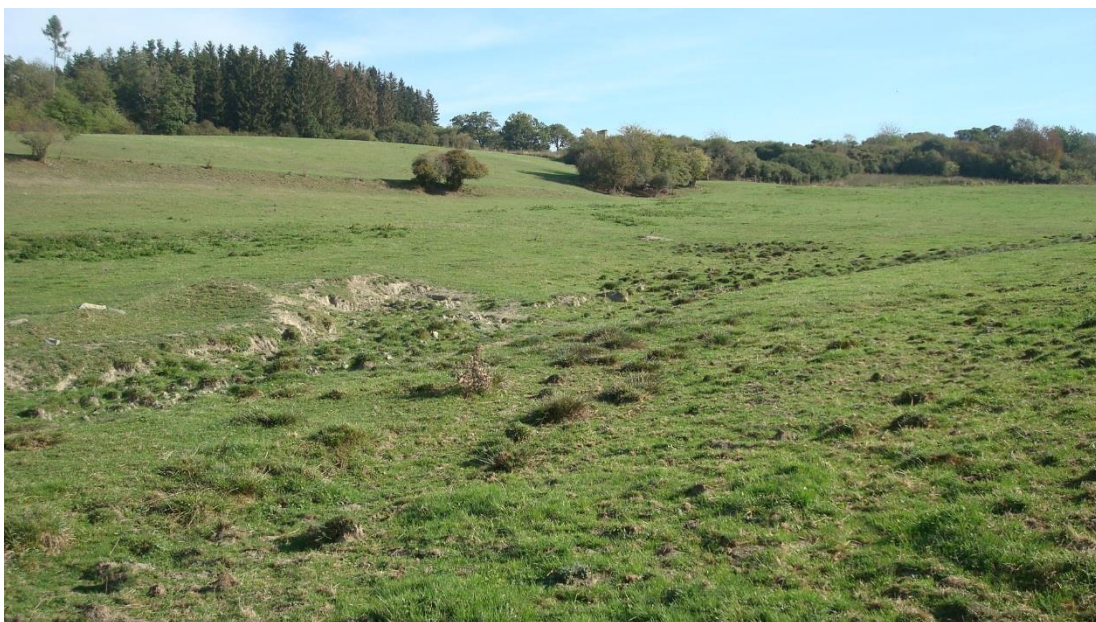
Úsek TRE_017 reprezentuje nejsvrchnější úsek toku Třebýcinka. Vede od konce technické úpravy koryta v úseku TRE_016 až po prameniště toku. Má délku cca 430 m, maximální šířka koryta je 8 m a minimální cca 3 m. Tok má hloubku průměrně 0-1 m. Charakter toku je zde relativně přírodní. Koryto je velmi mělké, bez známek úprav, avšak variabilita hloubek v příčném profilu je velmi vysoká. Dochází zde k malým břehovým nátržím a jsou tvořeny struktury dna jako mělčiny, malé tůně a peřeje.

Obrázek 59 Charakter koryta úseku TRE_017.

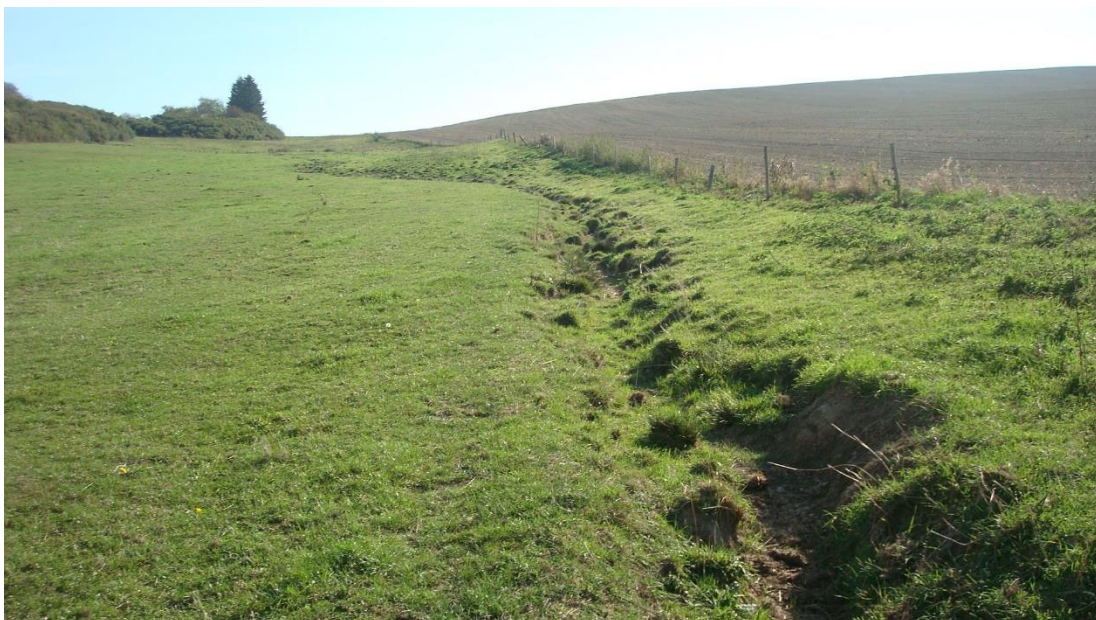
Obrázek 60 Zákruty koryta úseku TRE_017.

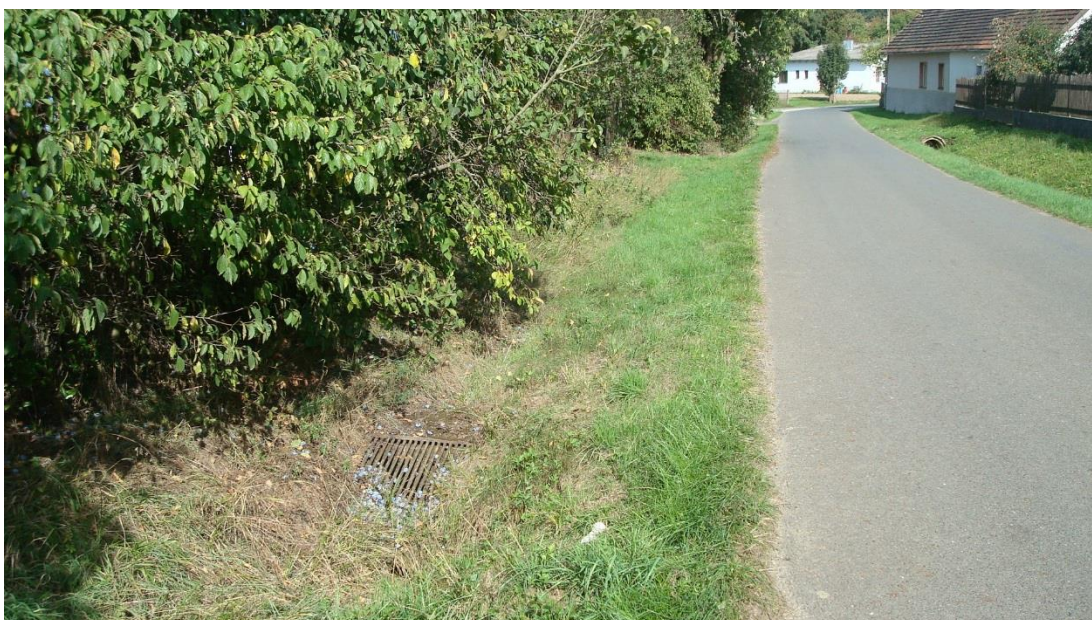
Tento úsek vede od ústí bezejmenného přítoku č.1 (BP1), v obci Třebýcinka, do potoka Třebýcinka, za silniční propustek, ve vyšší části úseku. Celkem měří 146 m. Celá trasa je zatrubněna, a proto má nejhorší ekologickou i vodohospodářskou hodnotu a lze jí nazvat spíše kanalizací.

Obrázek 62 Vpust' do potrubí reprezentující úsek BP1_001.

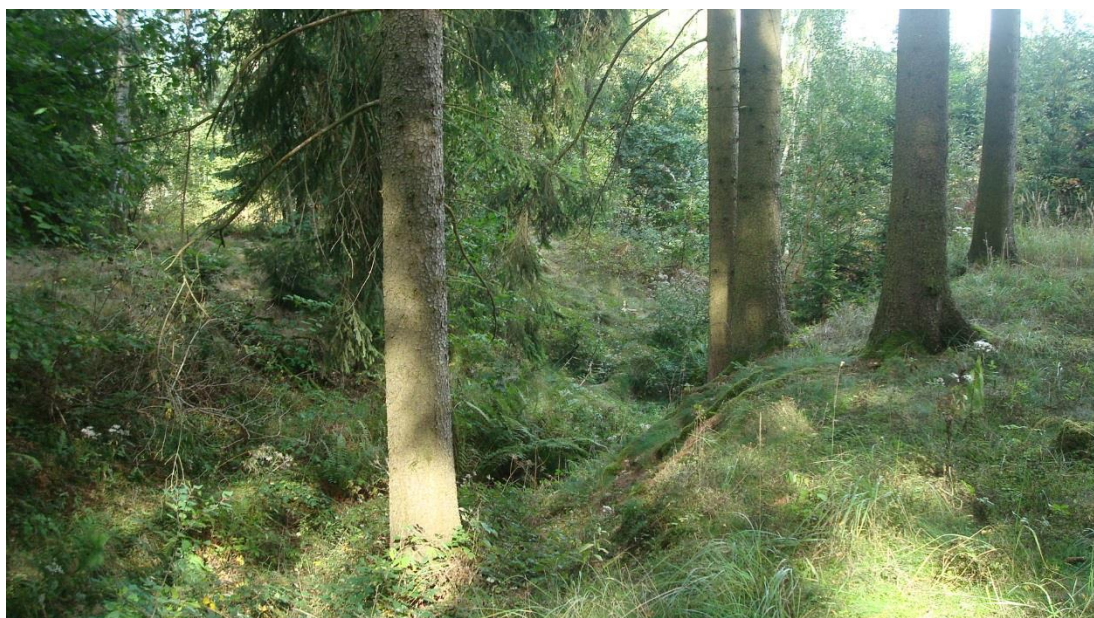
Úsek vede od propustku za silnicí, až k počátku soustředěného odtoku přítoku BP1. Jeho délka činí 558 m. Maximální šířka koryta je 5 m, minimální 0,2 m. Tok má hloubku průměrně 2-4 m. Trasa toku formuje zákruty a koryto je v tomto úseku značně heterogenní. Je bez známek opevnění. Vyskytují se zde drobné břehové nátrže, v korytě leží mrtvé dřevo a jsou zde formovány dnové útvary jako mělčiny, ostrovy a tůňe.

Obrázek 64 Charakter úseku BP1_002 v nižší části povodí.

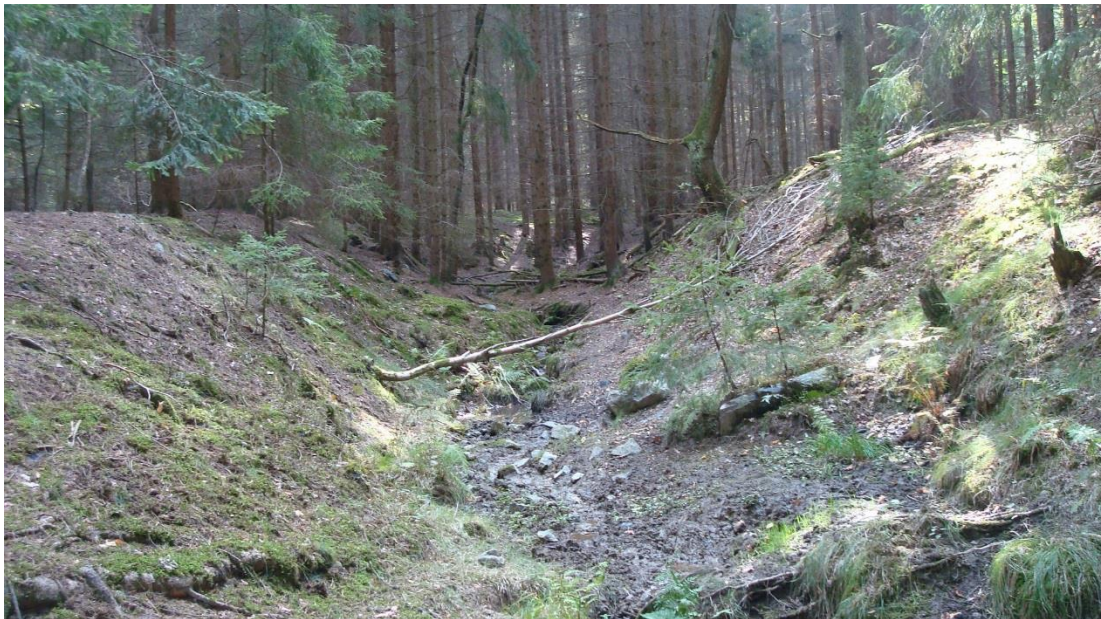
Obrázek 65 Přírodní charakter úseku BP1_002 na území lesního porostu.

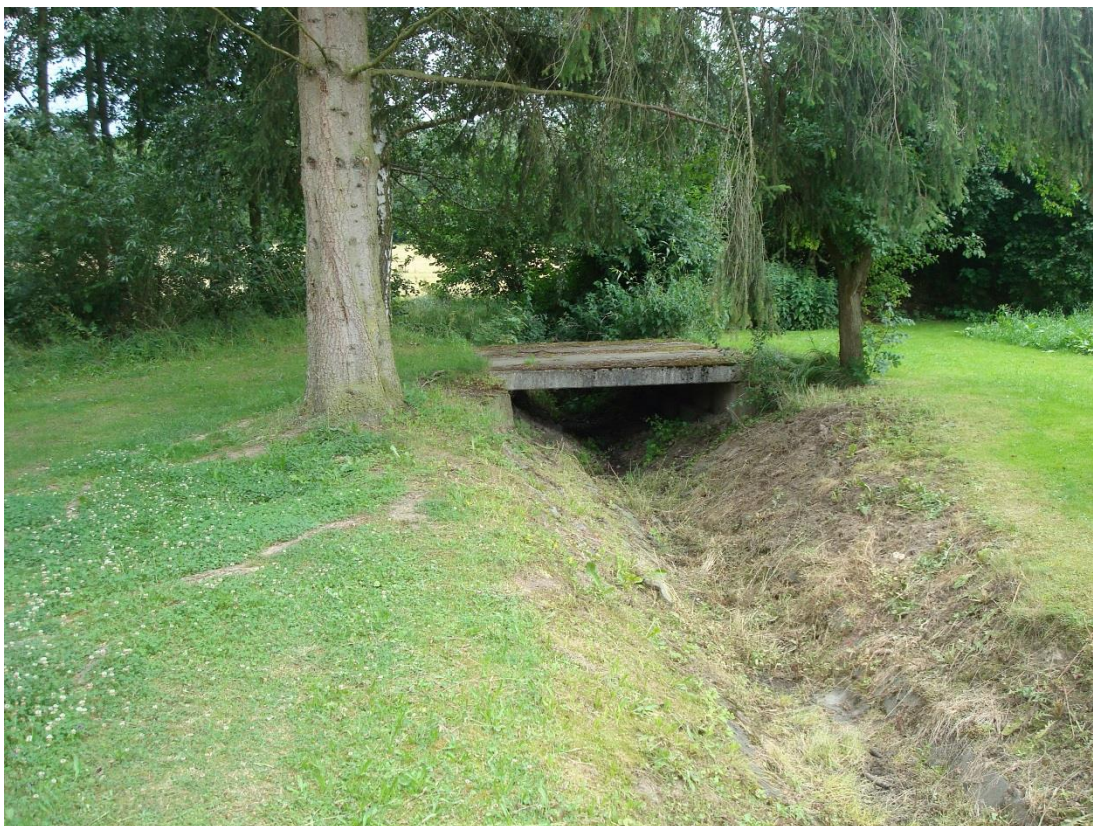
Tento úsek reprezentuje přítok BP2 v zastavěné části obce Třebýcinka. Vede od soutoku s třebýcinkou až po propustek v místní komunikaci. Jeho délka činí 242 m. Maximální šířka koryta je 3 m, minimální 2 m. Tok má hloubku průměrně 1-2 m. Tento úsek prošel souvislou technickou úpravou profilu. Převážnou část opevnění tvoří kamenná dlažba, část úseku je bez opevnění, s trvalým travním porostem. Jeho trasa je přímá.

Obrázek 67 Místo ústí úseku BP2_001 do toku Třebýcinky.

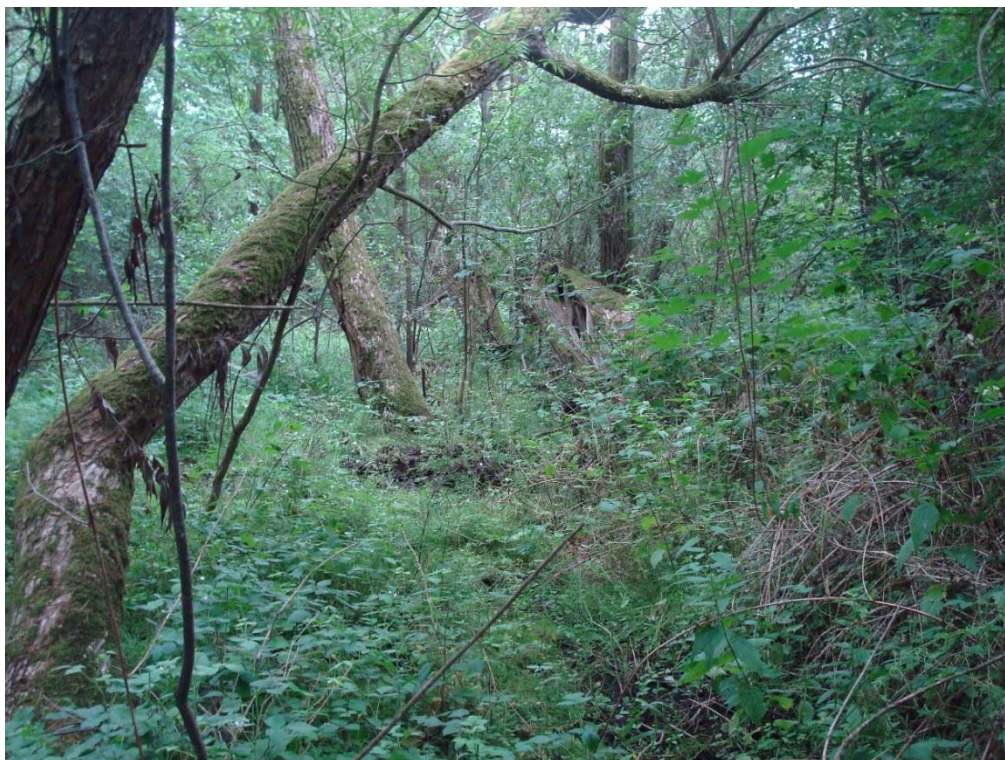
Údolní niva je využívána jako louka. Kolem toku je bohatá břehová vegetace, která blíže k prameni formuje široké pásy a připomíná les. Byly zde stopy zvěře. V úseku nejsou žádné technické překážky. Celý úsek má z celého povodí nejvíce přírodní charakter. Tomu odpovídá i jeho hodnocení (viz kapitola 8. Výsledky).

Obrázek 71 Velmi přírodní charakter přibřežní zóny v úseku BP2_002.

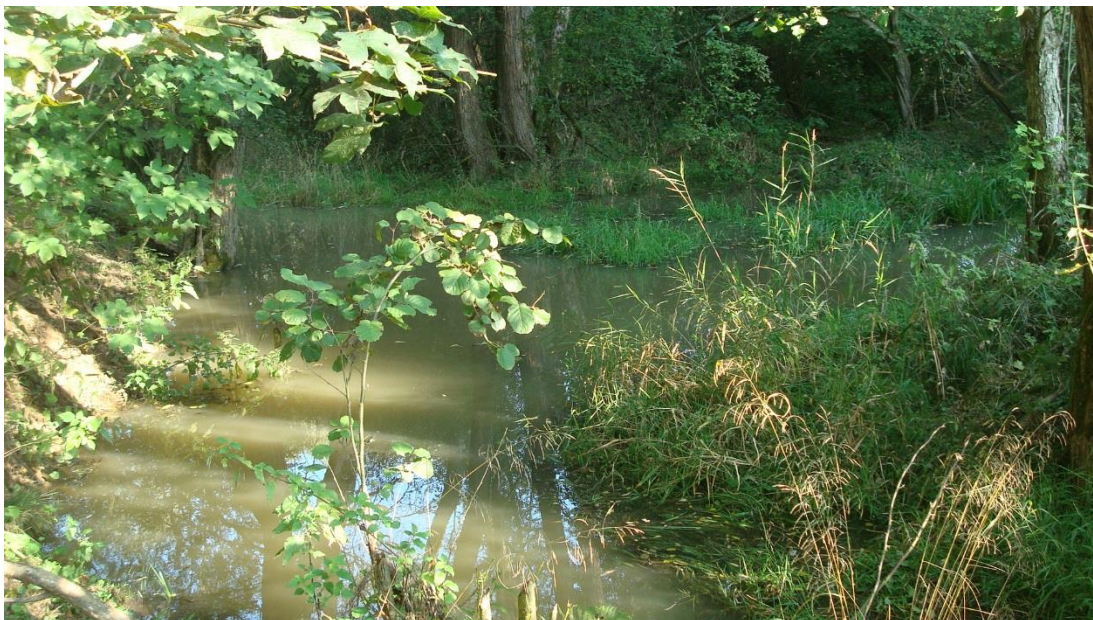
Obrázek 73 Soutok BP3 s tokem Třebýcinkou.

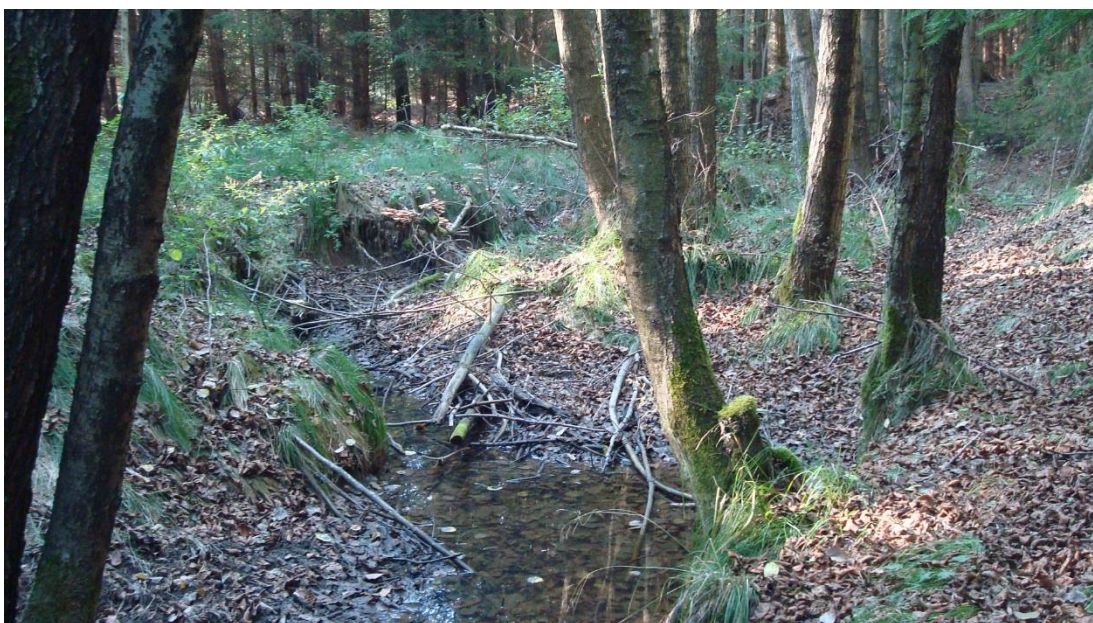
Tento úsek vede od soutoku přítoku BP3 s Třebýcinkou, až po konec lesního porostu. Jeho délka činí 1106 m. Maximální šířka koryta je 20 m, minimální 2 m. Tok má hloubku průměrně 1-2 m. Trasa toku formuje zákruty a místy až meandruje, stejně jako v minulosti. Koryto je v tomto úseku značně variabilní. Je bez známek opevnění. Vyskytují se zde drobné břehové nátrže a fluvialní akumulace, v korytě leží mrtvé dřevo (až 30 %) a téměř v celém úseku jsou formovány dnové útvary jako mělčiny, ostrovy a tůně.

Obrázek 74 Přírodní charakter úseku BP3_001 s meandry a strukturami dna.

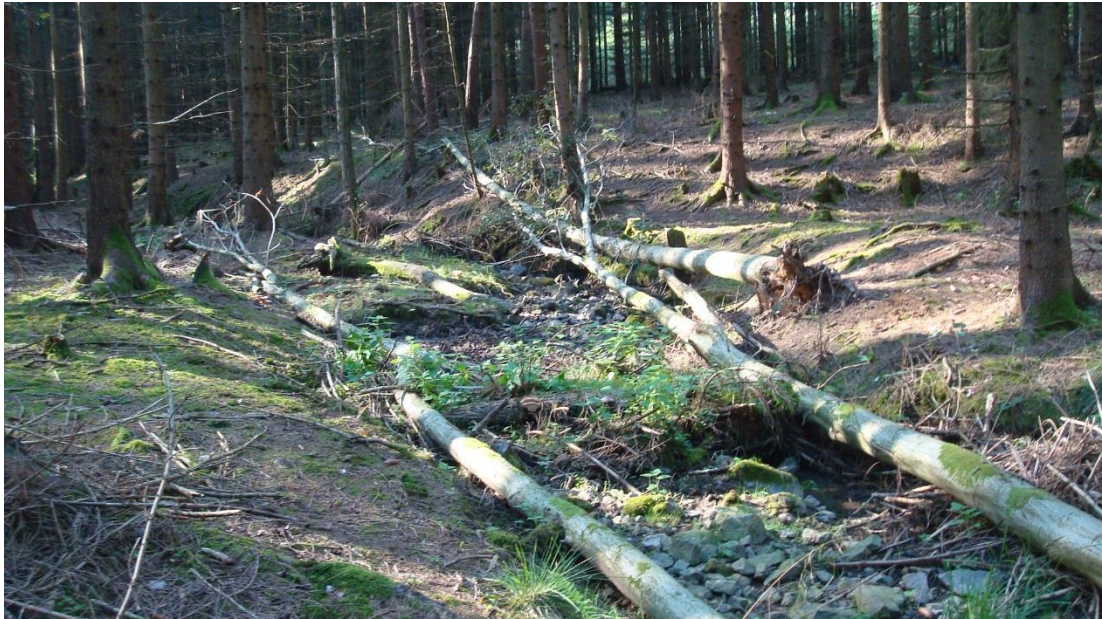
Obrázek 75 Množství dřevních zbytků v korytě úseku BP3_001.
